UNIVERSIDAD DE CANTABRIA

Trabajo Fin de Grado

**LA IMPORTANCIA DEL DISEÑO EN LA
CORROSIÓN DE LOS MATERIALES: CASO
PARTICULAR DE LA PASARELA DE LA
ETSIIT, UNIVERSIDAD DE CANTABRIA
(THE IMPORTANCE OF DESIGN ON MATERIAL
CORROSION: PARTICULAR CASE OF THE
ETSIIT FOOTBRIDGE, UNIVERSITY OF
CANTABRIA)**

Autor: Diego Agudo Saiz

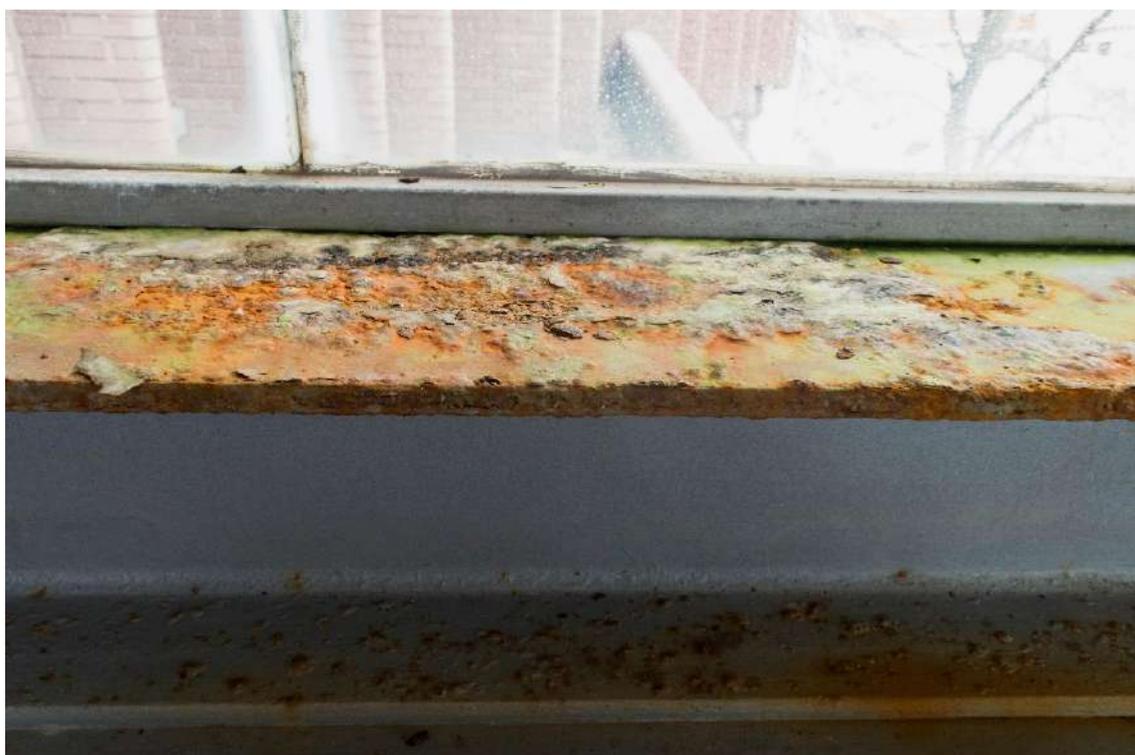
En la Figura 1 se observa uno de los perfiles metálicos más afectados de la pasarela, donde pueden apreciarse productos de corrosión voluminosos y de diversas tonalidades, y el daño en el recubrimiento protector que estos han causado. Dicho perfil se sitúa en la zona de la pasarela próxima a la Escuela Técnica Superior de Ingenieros de Caminos, Canales y Puertos.

Figura 1. Deterioro en la pasarela de la ETSIIT, Universidad de Cantabria

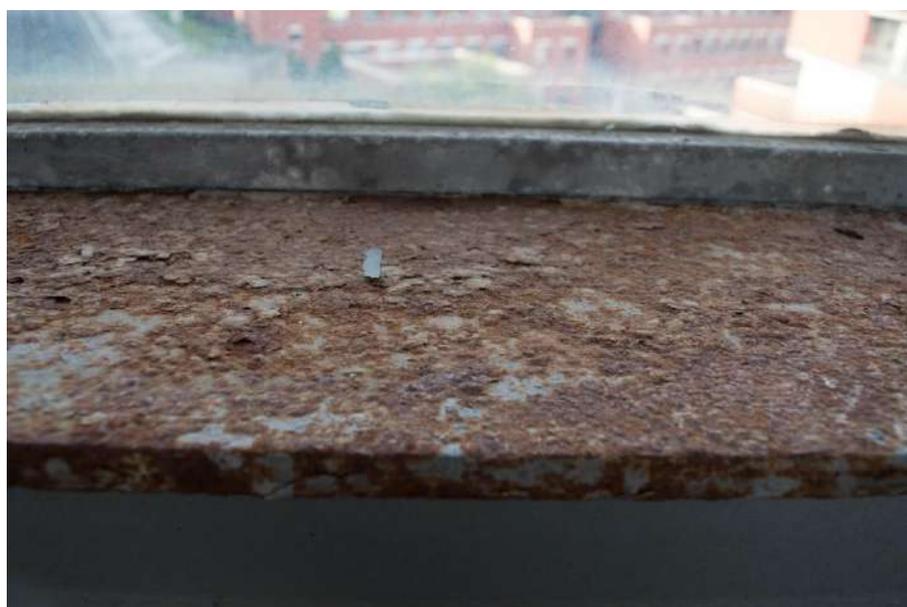
Figura 12. Corrosión generalizada en la pasarela

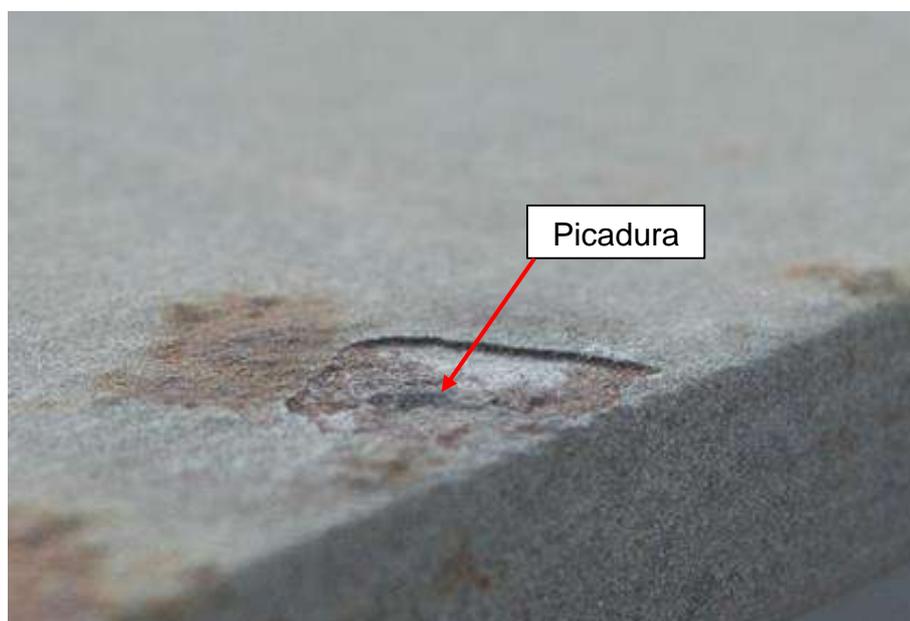
Figura 15. Corrosión por picadura en la pasarela

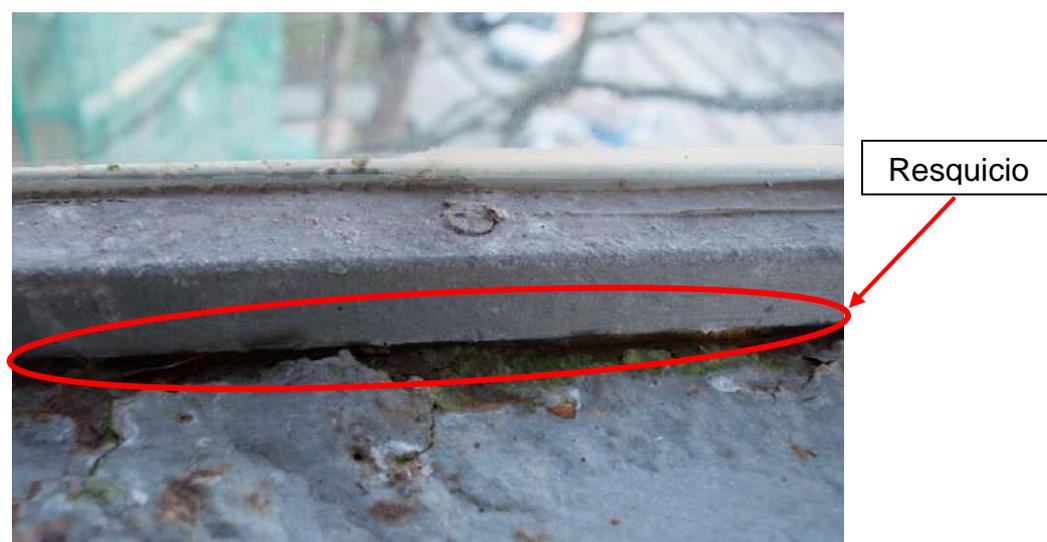
Figura 18. Corrosión en resquicio en la pasarela

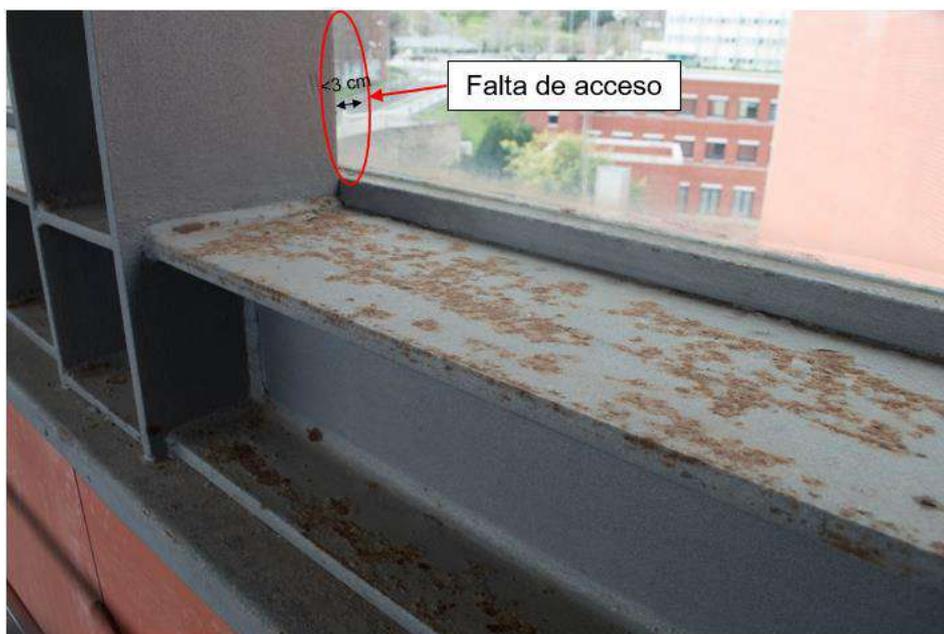
Los perfiles verticales que forman la estructura metálica son inaccesibles en la zona próxima a los cristales, existiendo únicamente un hueco en sus laterales, inferior a 3 cm, que impide el acceso para realizar las labores de inspección y mantenimiento (Figura 56). Esta falta de acceso dificulta, además, la valoración del estado actual de los perfiles en esa zona, que únicamente pueden observarse a través de su reflejo en el cristal, donde es posible apreciar la presencia de corrosión.

Figura 56. Problemas de accesibilidad en la pasarela

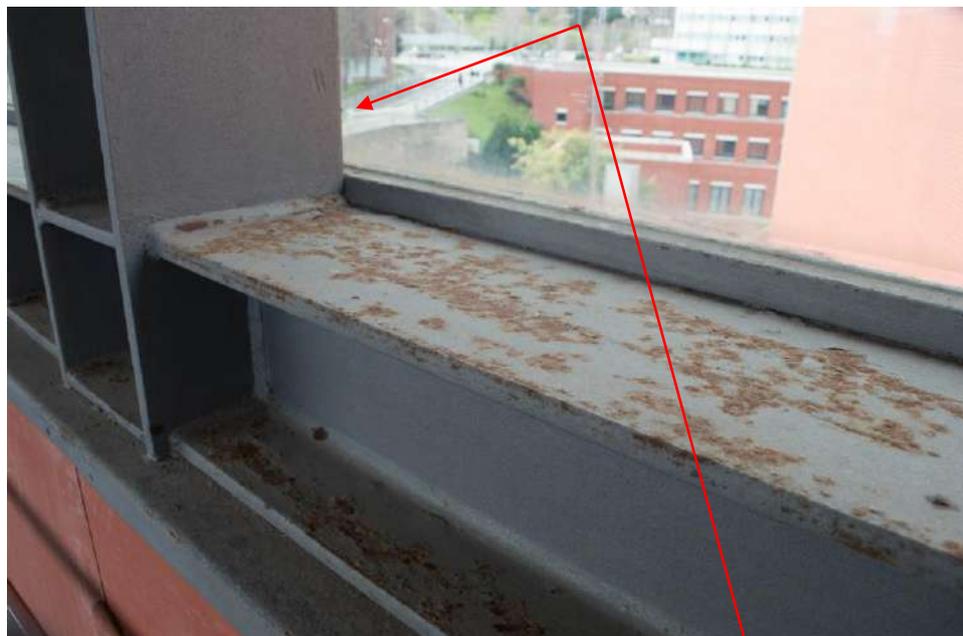
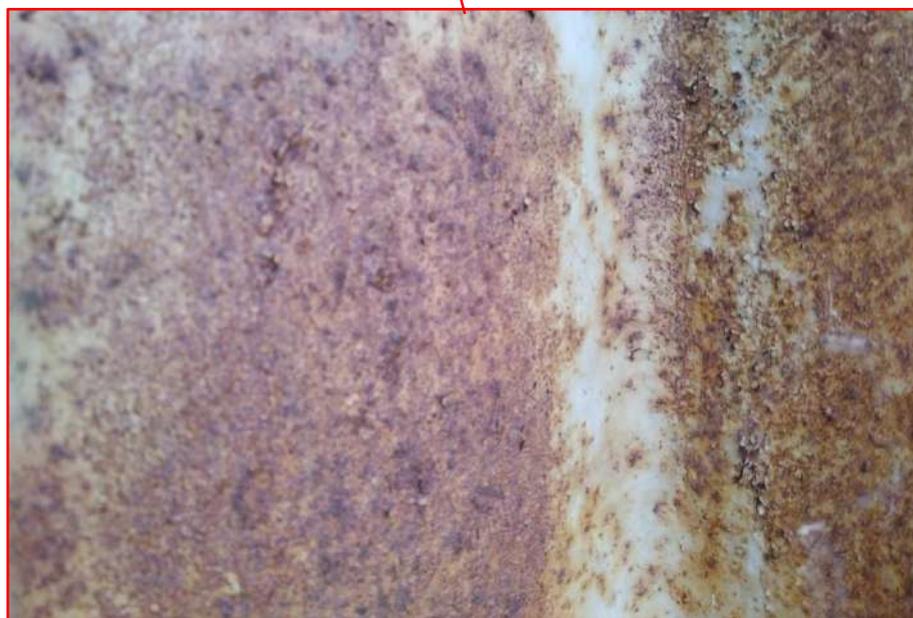
Presencia notable de corrosión en las superficies posteriores de los perfiles verticales que forman la estructura metálica de la pasarela en su zona próxima a los cristales. La Figura 57 muestra la parte posterior de uno de dichos perfiles, en donde puede apreciarse un elevado nivel de corrosión.

Figura 57. Corrosión en la parte posterior de los perfiles verticales

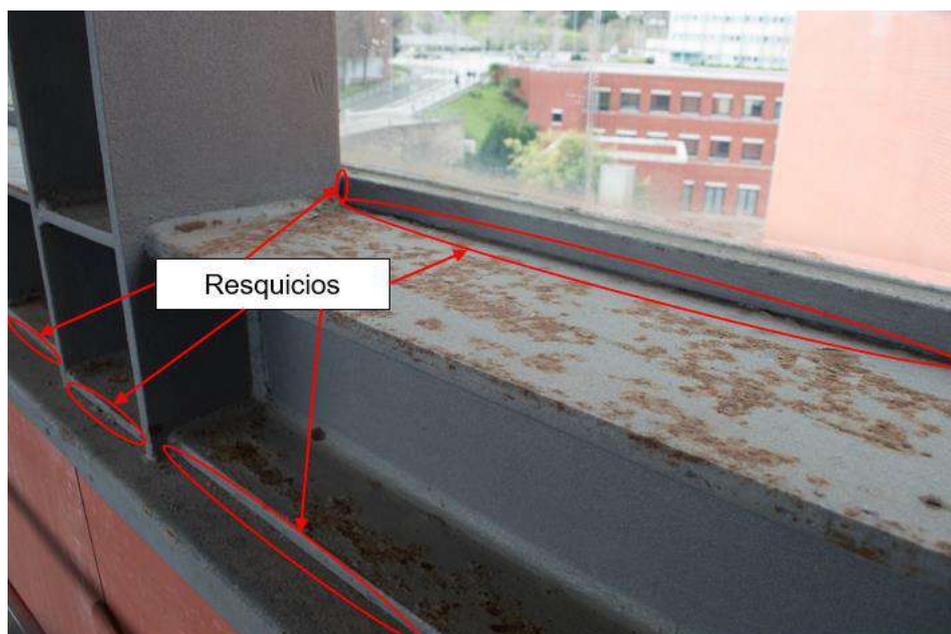
Aparece en estas zonas la corrosión en resquicio, provocando que los productos de corrosión devengan en un desprendimiento del recubrimiento, lo que a su vez agrava el proceso, al exponer el metal desnudo al medio agresivo. En algunas zonas pueden apreciarse desprendimientos de recubrimiento de varios centímetros de largo e incluso, puede deducirse de la coloración de los productos de corrosión la presencia de microorganismos (Figura 18).

Figura 58. Resquicios en la pasarela

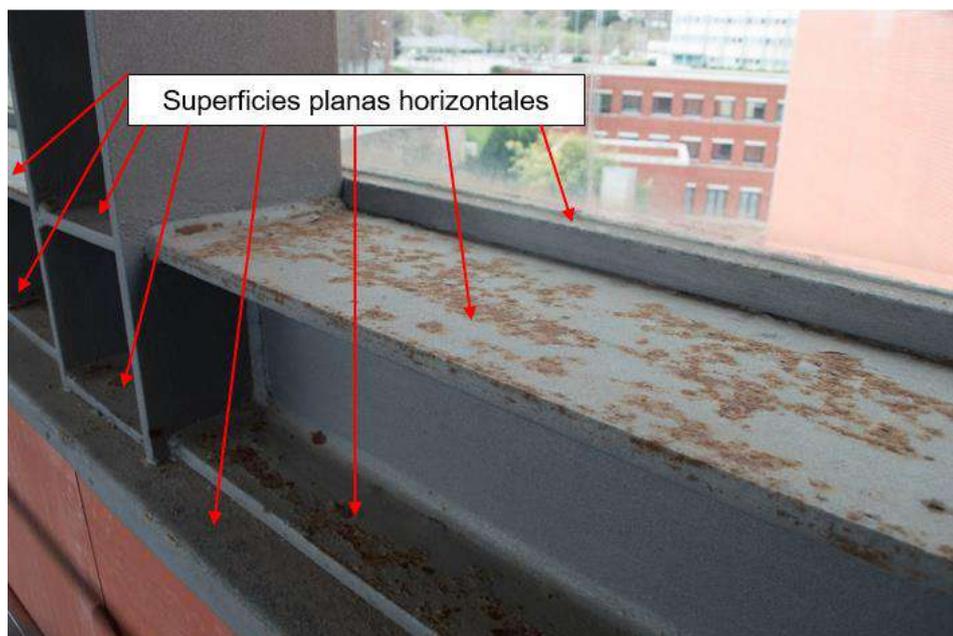
A causa de esto, todas las superficies planas horizontales de la pasarela presentan, en menor o mayor medida, problemas de corrosión, que se traducen en ampollamiento de la pintura.

Figura 59. Superficies planas horizontales en la pasarela

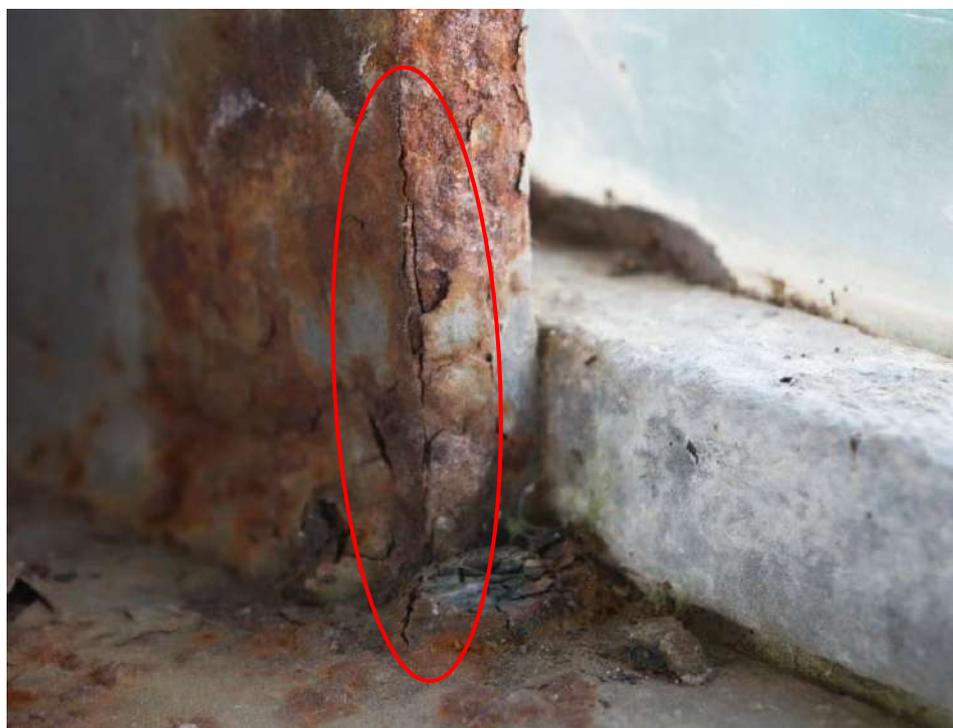
Presencia de corrosión en la mayor parte de los bordes de los perfiles que forman la estructura metálica. En Figura 61 se muestra un borde con un deterioro muy representativo de este error de diseño.

Figura 61. Corrosión en un borde de la estructura

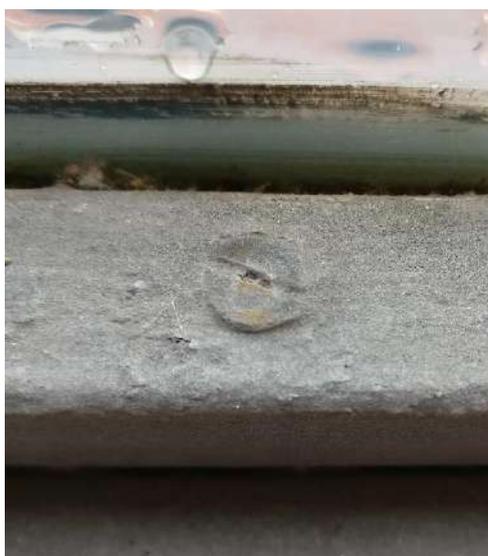
Actualmente no se aprecia un gran deterioro debido a este método de unión en las zonas circundantes a los tornillos. Esto es debido a que, por lo general, en estas zonas, el recubrimiento ha alcanzado un espesor suficiente para sellar el perímetro de la cabeza de los tornillos, evitando así la aparición de la corrosión, como puede observarse en la Figura 65.

Figura 65. Tornillo de fijación del acristalamiento

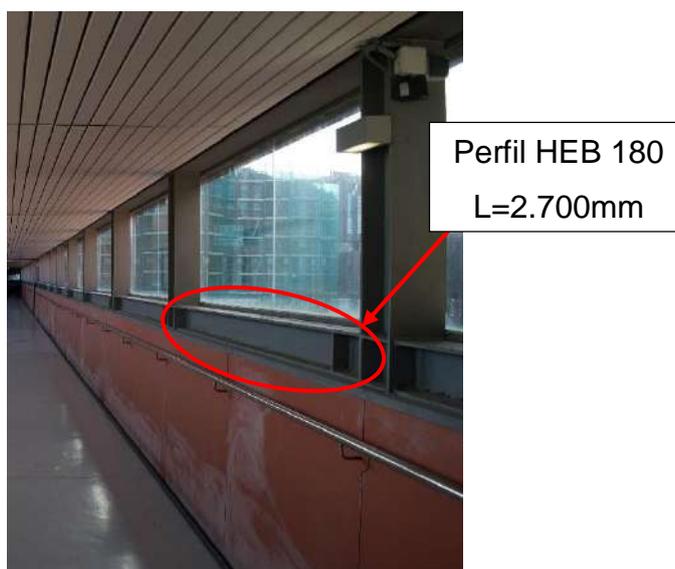
Figura 67. Imagen real perfil estudiado en AEF
