# **ANÁLISIS DEL RETROCESO DEL ACANTILADO Y PROPUESTAS DE ACTUACIÓN**

**Grado en Ingeniería Civil**

Santander, Septiembre de 2020

**TRABAJO FIN DE GRADO**

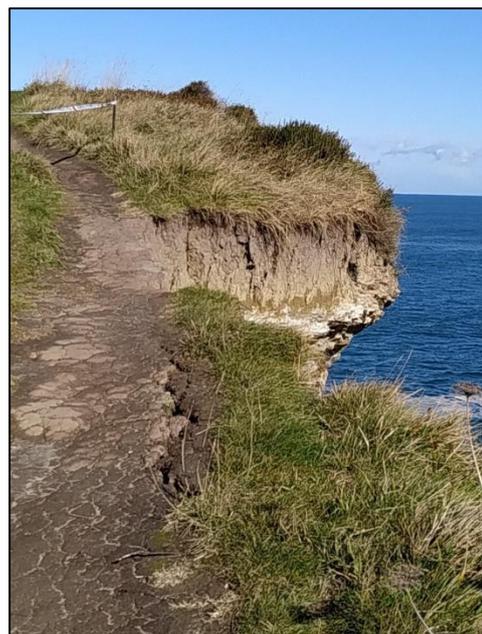
Menor. En la fotografía tomada pocas semanas después del incidente se observa la grieta y la pérdida del terreno a la derecha del camino.

Figura 9: Grieta y caída de bloques en la tormenta de noviembre de 2019

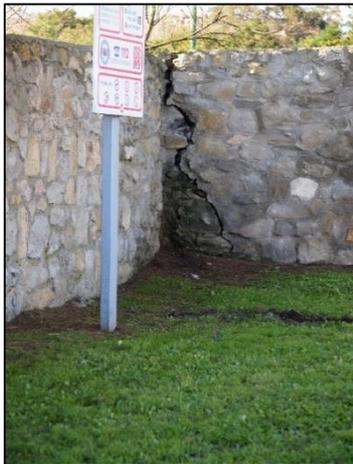
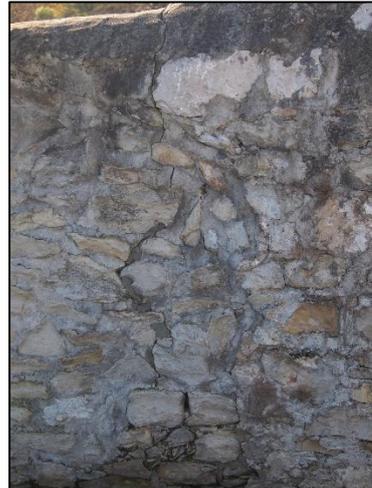
En la zona de Cabo Menor, hay claro indicio de erosión, en el muro que rodea el campo de Golf, por el lado norte, hacia la playa de Mataleñas. Pruebas de eso, son las continuas reformas que se pueden observar, llevadas a cabo con el fin de restaurar el muro que presenta grietas y caída de bloques, provocados por procesos de erosión. Todo el muro del golf lo renuevan todos los años, en la foto se ve perfectamente los tramos nuevos-tramos viejos y así continuamente. (Figura 39)

*Figura 39: Foto de campo del murete del campo de Golf junto a la playa de Mataleñas. Se aprecian las grietas producidas por el movimiento de la ladera. (Propia)*

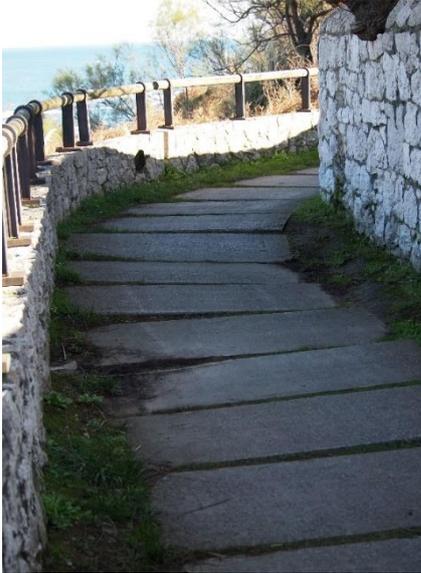
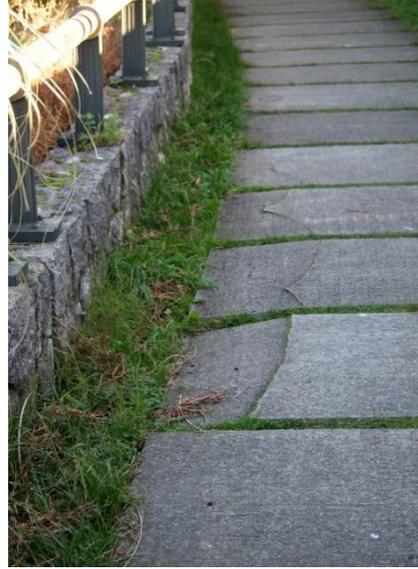
Todo el paseo se ve basculado al completo porque el terreno está empujando hacia la mar. Y las placas de hormigón se ven rotas al igual que el muro. Esto se debe a que el terreno hace presión contra la línea de costa creando una especie de rampa antes de la caída de los bloques.

Figura 42: Foto de las baldosas del paseo de la Playa de Mataleñas. Se aprecian las grietas rotas y basculadas a causa de la presión que ejerce el terreno. (Propia)

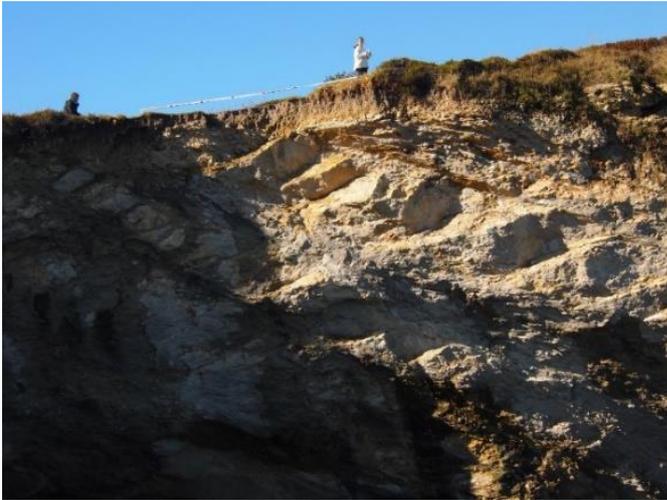
Siguiendo el paseo, nos encontramos una grieta de unos ocho metros de largo y un poco más adelante un hueco en el terreno fruto de la caída de un bloque.

*Figura 44: Fotografía de la grieta y el hueco del bloque caído en noviembre de 2019. (Propia)*

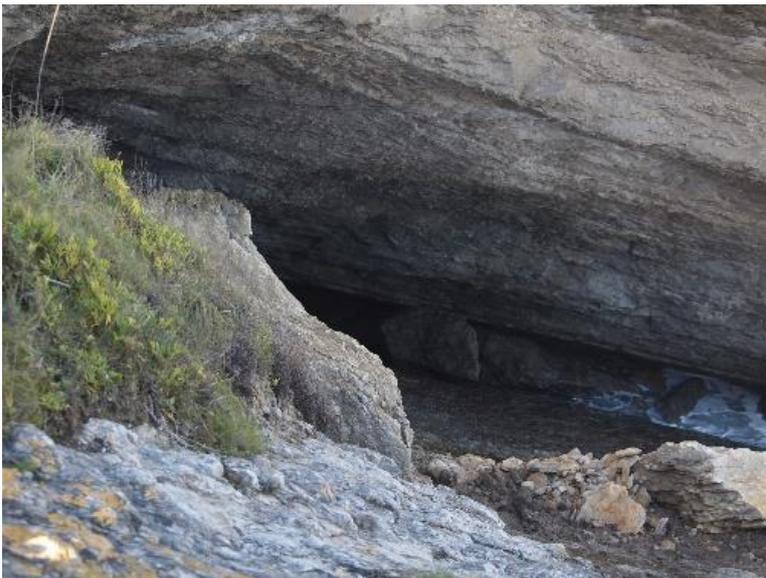
El vuelco de los bloques es claro a la altura de las pequeñas escaleras existentes. Y es a causa de las infiltraciones del agua de lluvia y de la erosión al pie del acantilado. Cuando la masa del acantilado supera las fuerzas de fricción, el bloque vuelca. En un principio “protegiendo” el pie del acantilado, pero rápidamente estos bloques viene erosionados o movilizados por el oleaje dejando nuevamente al descubierto el acantilado.

*Figura 46: Foto de los bloques en el pie del acantilado. (Propia)*

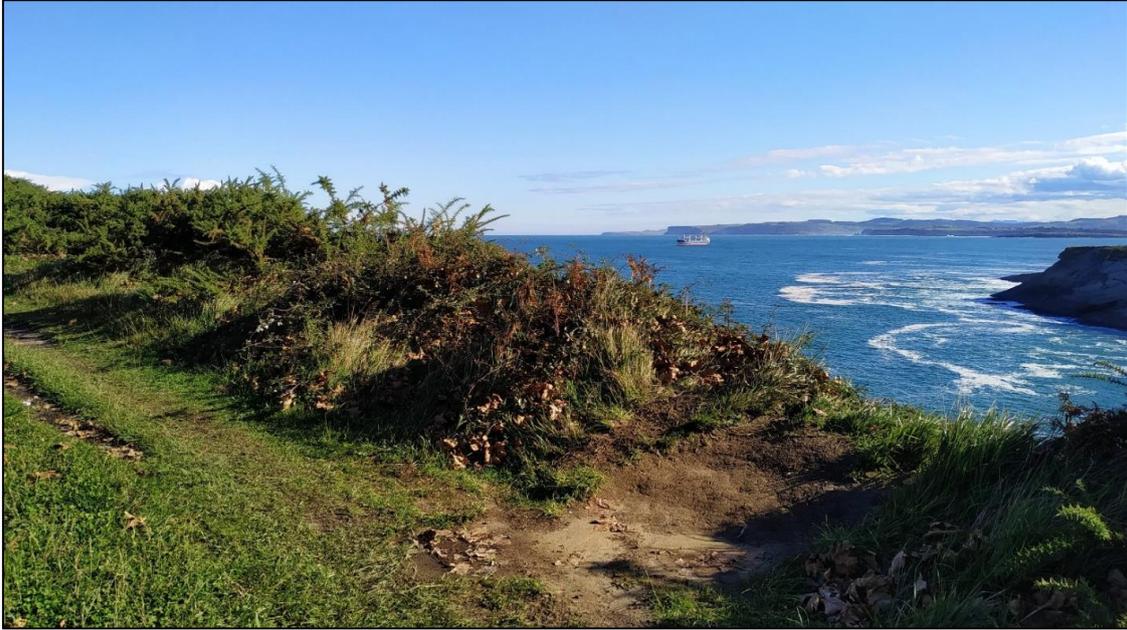
*Figura 47: Fotografía en las cercanías de Cabo Mayor. Se muestra como la maleza engaña a la vista haciendo parecer que hay más acantilado del que realmente hay y esto se demuestra cuando el terreno queda al descubierto. En este caso la línea de acantilado se encuentra muy cercana al paseo. (Propia)*

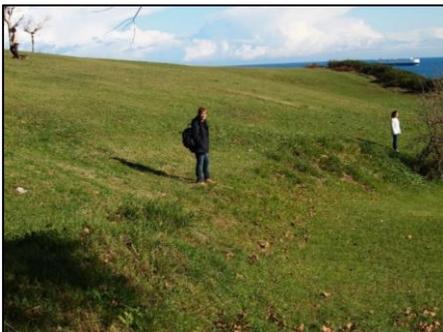
En el saliente de Cabo Mayor se observan numerosos escarpes de gran tamaño que indican grietas en el camino que en un futuro podrían favorecer procesos de deslizamiento del terreno.

*Figura 49: Fotografía de las grietas en Cabo Mayor. (Propia)*

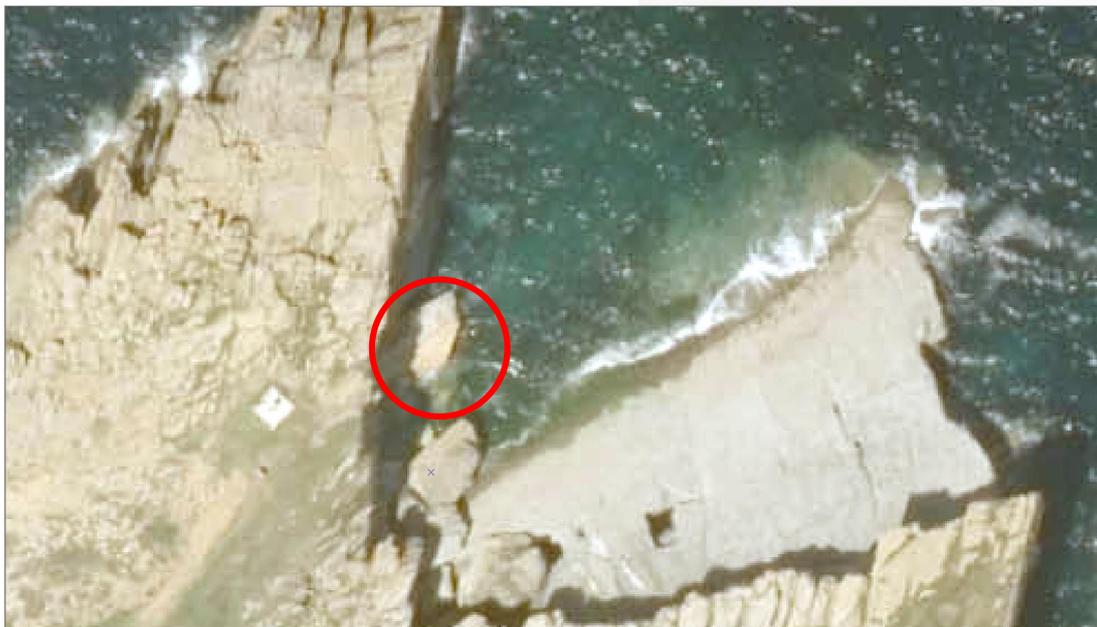
*Figura 52: bloque caído 2014*

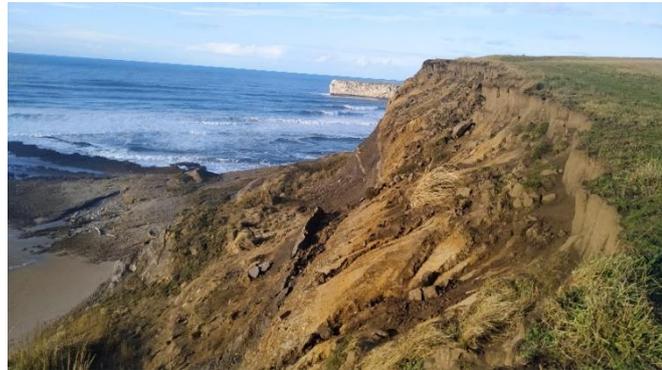
En la zona de la Playa de Caballos, se identificaron grietas asociadas a la activación de deslizamientos. Se pensó la posibilidad de clavar dos clavos largos y medir a precisión de micras, lo cual llevaría tiempo pero el problema real que se vio a esto es que los transeúntes de la zona, lo verían y posiblemente lo moverían/ quitarían.

En la Figura 58 se observa el perfil erosionado fruto de los deslizamientos.

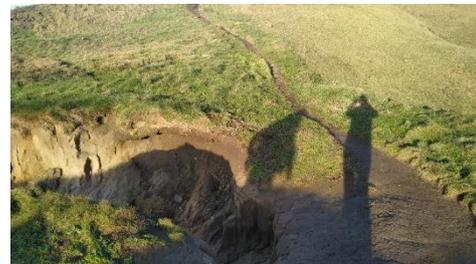
Y en la Figura 59 se observa una rotura del terreno de cerca. También se ve la grieta en el contorno de la rotura.

Figura 59: Fotografía de indicios de roturas y grietas en la Playa

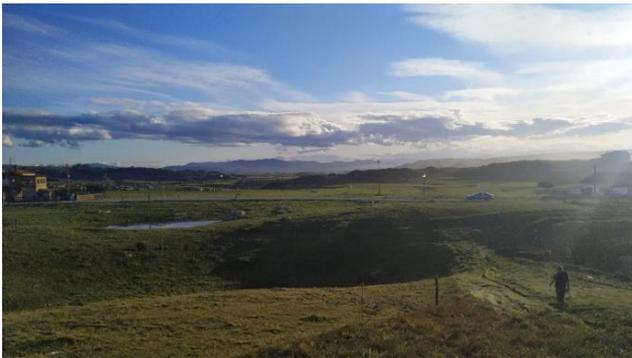
Figura 60: Fotografía de las vallas tumbadas a causa de que el terreno está saturado de agua y tiende a deslizarse hacia la menor altura; el acantilado.

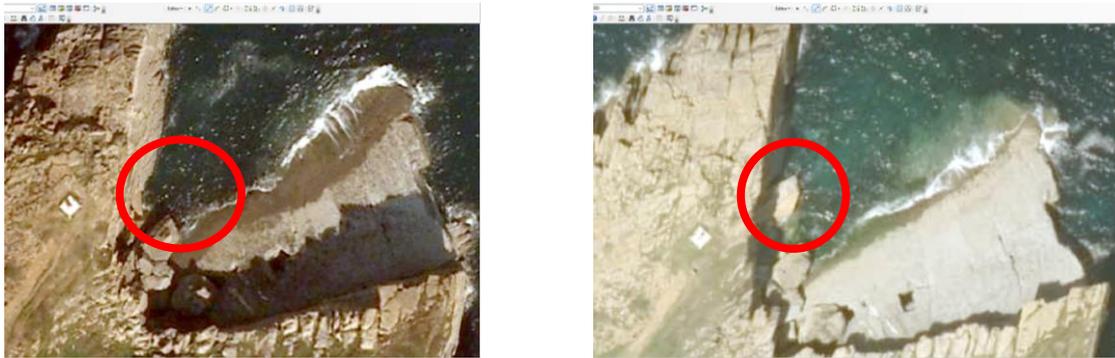
En este primer caso, se ubica el estudio en el Faro de Cabo Mayor, en Santander, caracterizada por materiales intensamente fracturados y diaclasados y, por lo tanto, donde dominan procesos gravitacionales, como la caída de bloques (Figura 62).

Figura 62: Ejemplo de proceso gravitacional por caída de bloques presente en la zona de Cabo Mayor. Se observa la presencia de bloques caídos comparando la imagen de la izquierda del año 2010, y de la derecha correspondiente al año 2014.

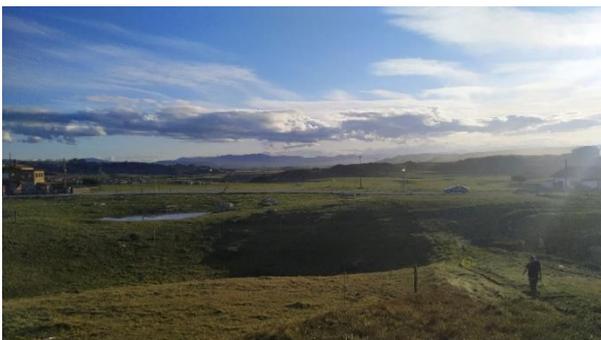
Además, también hay que tener en cuenta que se encuentra en zona de Parque Natural y que el entorno está lleno de dolinas que en cualquier momento podrían llegar a colapsar. Por esta razón las viviendas que se encuentran en esta área tienen grietas y humedades, las grietas son a causa de que el terreno se mueve y la humedad por la localización cercana al mar y que están construidas en el entorno de las dolinas.

Figura 86: Dolinas en el entorno de la Playa de Caballos.

Por eso la mejor propuesta es dejar que este acantilado siga su proceso natural y alejar las construcciones del mismo.
