## ANÁLISIS DE FALLO POR CORROSIÓN INDUCIDA MICROBIOLÓGICAMENTE DE UN SISTEMA DE TUBERÍA SOLDADA DE ACERO INOXIDABLE EN UNA ZONA PORTUARIA

B. Arroyo<sup>1\*</sup>, R. Lacalle<sup>1,2</sup>, J.A. Álvarez<sup>1</sup>, S. Cicero<sup>1</sup>, X. Moreno-Ventas<sup>3</sup>

<sup>1</sup> LADICIM, Universidad de Cantabria

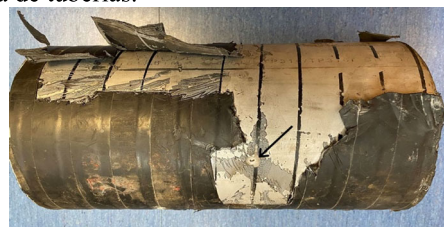
Con el fin de esclarecer las causas del fenómeno de corrosión antes mencionado en la instalación de tubería del puerto de acero inoxidable AISI 316L, se extrajo un tramo de tubería de 0,6 metros de largo, que se muestra en la Figura 1. Esta sección contiene evidencia clara de los procesos comentados, incluyendo una picadura a través de la pared. Asimismo, como se puede observar, para una mejor protección, las tuberías se cubrieron con un revestimiento de caucho de 0,3 mm de espesor pegado a la superficie externa, el cual tuvo que ser retirado para el análisis posterior.

*Figura 1. Muestra de tubería extraída del sistema de tuberías del puerto; en el centro se observa una picadura a través de la pared (flecha negra).*

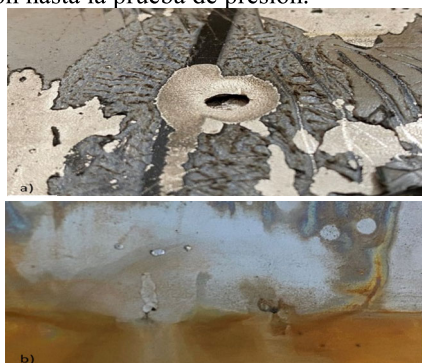
En la sección de la tubería recibida en el laboratorio, se destacó la presencia de una picadura a través de la pared, como se muestra en la Figura 2. Esta picadura no sigue un desarrollo radial desde la cara interna del tubo hacia la externa, sino uno intrincado. En el área interior del tubo, en la vecindad de la pared de picaduras, se pueden distinguir

fácilmente otros conjuntos de picaduras a simple vista, como se presenta en la Figura 2b.

Figura 2. Picaduras en la pared de la muestra a) Cara exterior; b) Picaduras a través de la pared y otros inicios de picaduras, cara interna de la muestra.

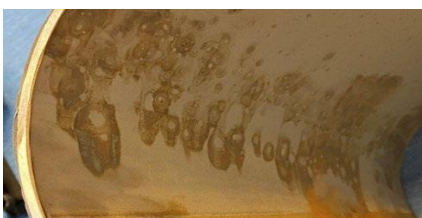
Estos defectos, como se muestra en la Figura 3, están presentes con diferentes niveles de extensión a lo largo de toda la pared interna de la muestra. Cabe señalar que el mismo patrón parece observarse en todas estas iniciaciones de picaduras: picaduras rodeadas de material "limpio" (es decir, tono de acero inoxidable no corroído) que se extiende hasta una corona superficial más externa con evidencia de oxidación.

Figura 3. Múltiples inicios de picaduras en interior tubo.

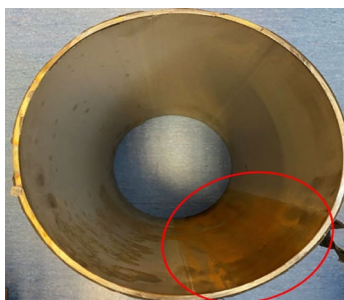
Asimismo, en la superficie interna del tubo se evidencian los signos de productos de corrosión, caracterizados por un tono rojizo. Estos productos de corrosión se depositan en un sector de la tubería, ver Figura 4, lo que puede ser indicativo de un nivel de agua existente en el interior de la tubería durante algún período del proceso desde la instalación hasta la prueba de presión.

Figura 4. Área (elipse roja) con depósitos de productos de corrosión; cara interior del tubo.

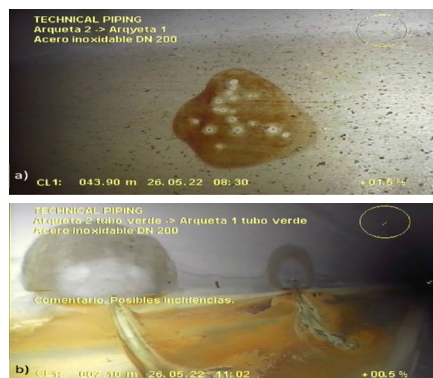
La Figura 5 muestra ejemplos de los resultados de las inspecciones realizadas. Estos registros permiten comprobar que la corrosión fue un proceso muy prolongado, con un nivel general de daño que puede calificarse de muy avanzado. Si bien se puede observar que el nivel de daño varía de una sección a otra, no parece haber ninguna sección del sistema de tuberías que esté libre de los procesos de corrosión. En muchos de los hoyos observados (p. ej., Figura 5b), llama la atención una marca en forma de "hongo" alrededor del defecto. Estas marcas pueden ser debidas a la generación de gas durante el proceso de corrosión, el cual se acumula en bolsas, burbujas o tubérculos alrededor del defecto y finalmente revienta (quizás durante la prueba de presión), dejando impresa la mencionada marca "en forma de hongo" en la pared del tubo.

Figura 5. Imagen de video-inspección del interior del sistema de tuberías. a) detalle de picaduras; b) detalle de marcas "en forma de hongo" alrededor de dos picaduras.

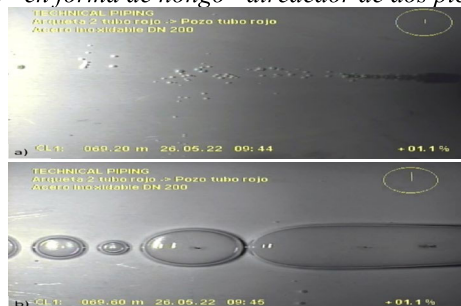
Apoyando la observación anterior, tal como se presenta en la Figura 6, en algunas secuencias de los videos de inspección se puede observar la presencia de burbujas de gas adheridas a la superficie interna de la tubería. Aquí, es importante señalar que la figura muestra imágenes de partes del sistema de tuberías donde el nivel del agua en el interior hizo que la cámara se sumergiera. Una observación más detallada de estas burbujas revela la existencia de un pitting por corrosión en el centro de cada una de ellas, como se presenta en la Figura 6b. Por otro lado, para que exista una separación entre gas y agua se debe considerar la existencia de una película o membrana que separe ambos medios.

Figura 6. Imagen de video-inspección del interior del sistema de tuberías. a) burbujas de gas; b) detalle de burbujas de gas, justo encima de algunos defectos de picaduras.

debe estar presente en el agua) como agente oxidante, reduciéndolo a sulfuro de hidrógeno H<sub>2</sub>S, que es un gas con alta capacidad corrosiva. El proceso se desarrolla generalmente en condiciones anaerobias, favorecidas por la formación de una lámina de material biológico propiamente dicho (biopelícula) u otros elementos del sistema (lodos, recubrimientos, aceites). La acumulación de H<sub>2</sub>S da lugar a la formación de bolsas [8], que justifican la existencia de burbujas y también tubérculos como los observados en la Figura 6.

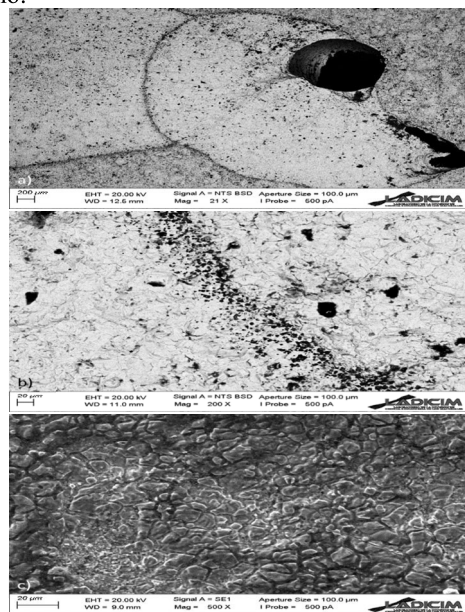
Del tramo de tubería recibido en laboratorio se obtuvieron dos submuestras para realizar un análisis por microscopía electrónica de barrido (SEM) de los micromecanismos que intervienen en el proceso de pitting aquí analizado. Una submuestra contenía las picaduras de la pared del canal principal (Figura 2a) y su área circundante, y otra muestra contenía un área donde se podían observar picaduras generalizadas en una etapa anterior del proceso (Figura 3). La figura 7a muestra una imagen obtenida mediante SEM del pitting a través de la pared de la muestra (cara interior). En esta imagen se pueden distinguir claramente las zonas en las que el proceso ha avanzado en profundidad, conectando con la superficie exterior. Adicionalmente, también se puede observar una segunda región adyacente a las perforaciones (ver Figura 7b), donde la pérdida de material era evidente a simple vista. En esta región el tubo ha perdido parte del material superficial y se notan los límites de grano, lo que demuestra que se trata de un proceso que avanza preferentemente a lo largo de dichos límites de grano. Finalmente, la Figura 7c muestra un área unida a la picadura a través de la pared donde no se observó pérdida de metal a simple vista, pero donde se puede ver un nivel avanzado de daño en los límites de grano a través de la imagen SEM, lo que respalda la observación anterior sobre el Ataque preferencial en los límites de grano.

Figura 7. a) imagen SEM de picadura a través de pared en la cara interna de la muestra del tubo; b) área circundante con pérdida de metal a simple vista; c) área circundante sin pérdida de metal a simple vista.

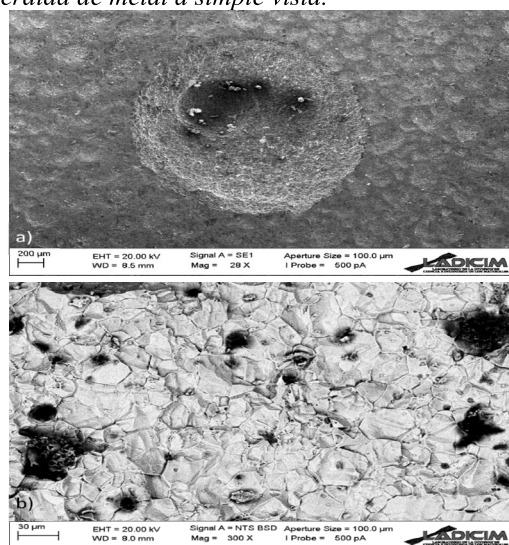
Por otro lado, la Figura 8a presenta otra picadura de la segunda submuestra, que se encuentra en una etapa anterior del proceso. Se puede observar que no se trata de una picadura a través de la pared. En este caso, la observación a mayor aumento, mostrada en la Figura 8b, permite

confirmar una vez más la existencia del mismo tipo de procesos que avanza preferentemente a través de los límites de grano.

Figura 8. a) Imagen SEM de una picadura en una etapa temprana del proceso en la cara interna de la muestra; b) detalle de picaduras en una etapa temprana.

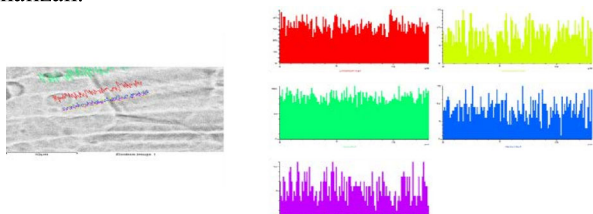
En cualquier caso, para descartar esto, se realizó un barrido de composición química semicuantitativo mediante SEM, mostrándose un ejemplo de los resultados encontrados en la Figura 9 (barrido de composición química en una zona no dañada) y la Figura 10 (barrido químico composición en

un límite de grano particular dentro de un área dañada). En todos los casos no se observaron picos de Cr. Si estos análisis hubieran detectado porcentajes de Cr anormalmente bajos, indirectamente habrían sido indicativos de precipitación de carburo de cromo en el límite de grano (la zona cercana a los precipitados se empobrece de Cr para alimentar los carburos). Con todo ello, se puede descartar la sensibilización del acero (precipitación de carburos de cromo en el límite de grano) como causa principal de los fenómenos de corrosión que se analizan.

Figura 9. Escaneo de composición química semicuantitativa de límite de grano mediante SEM; Cr en rojo. Área no dañada.

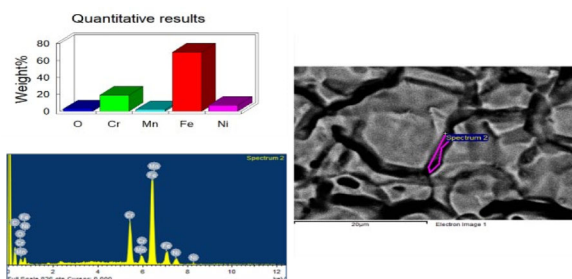
Figura 10. Análisis puntual de la composición química semicuantitativa por medio de SEM ia límite de grano dañado; El contenido de Cr es de alrededor del 16%.

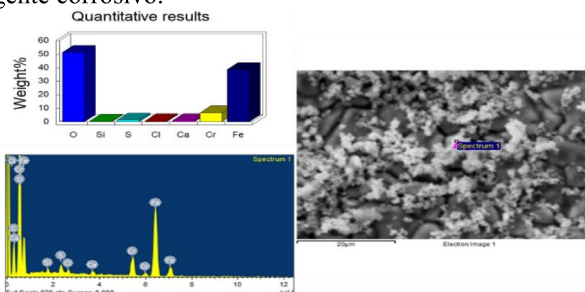
Finalmente, se realizó un análisis SEM semicuantitativo de la composición química de los productos de corrosión depositados en la muestra en el área presentada en la Figura 3, donde se puede observar la aparición de picaduras y depósitos de corrosión. El resultado, que se presenta en la Figura 11, muestra la presencia de azufre (S) en porcentajes no despreciables, que no pueden provenir de la pequeña cantidad de azufre existente en el acero (ver Tabla 1 con un contenido de S <0,008 %). Así, necesariamente, el azufre ha sido aportado externamente, muy probablemente por el agente corrosivo.

Figura 11. Análisis químico (SEM) de productos de corrosión en el tubo.

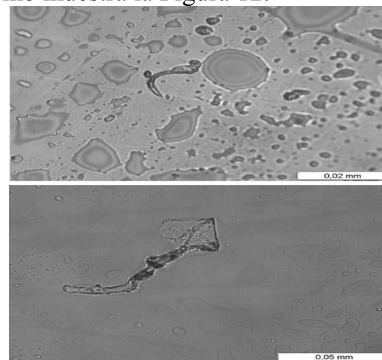
A pesar de que la secuenciación del ADN es necesaria para la determinación exacta del tipo de bacteria SRB, la observación de las muestras de agua al microscopio óptico permitió detectar organismos que muy probablemente corresponden al tipo de bacteria que proliferó durante el cultivo, como muestra la Figura 12.

Figura 12. Organismos (probablemente SRB) observados en el cultivo.
