## EVALUACIÓN DEL DAÑO Y LA INTEGRIDAD ESTRUCTURAL DE CABLES DE UN PUENTE POSTENSADO TRAS 25 AÑOS EN SERVICIO

Este trabajo analiza el estado de degradación de los cables/tirantes de un puente, que fue desmontado para su reparación, tras aproximadamente 25 años en servicio. La estructura analizada consiste en un puente de secciones cajón postensadas exteriormente. Los cables se encontraban protegidos mediante lechada de mortero tipo “grout” y alojados en un ducto en el interior de la sección. Los efectos adversos sobre los cordones de acero de alta resistencia empleados en la construcción del puente se localizaban fundamentalmente en dos zonas: a) zona de anclaje en la que el efecto de las cuñas produce una desprotección local del acero; b) zona interior del ducto en la que se generan áreas locales en las que el “grout” no había penetrado convenientemente. Fundamentalmente se aprecian dos posibles mecánicas de deterioro; la corrosión de acero en las zonas no protegidas por mortero en el interior de los ductos, y la fragilización por hidrógeno en zonas locales. Se ha cuantificado el efecto de la corrosión en el acero y su influencia en las propiedades mecánicas. Asimismo, se han lle

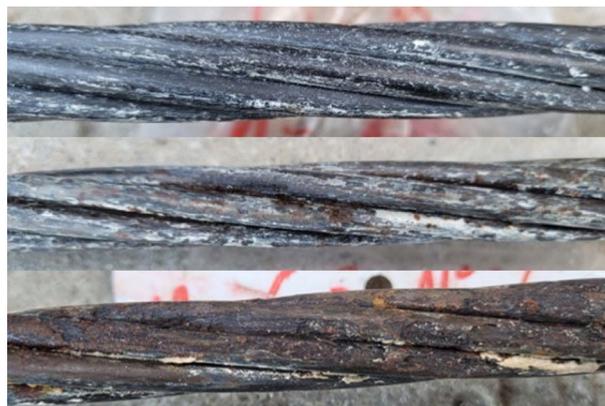
- Bueno: No se aprecia daño superficial. Puede observarse visualmente alguna picadura que no marca por tacto superficial.
- Regular: Se aprecia aumento de rugosidad con pérdida de la textura original pero sin pérdida de masa apreciable
- Malo: En este caso existe pérdida de masa con cráteres locales y restos de óxidos en superficie.

Figura 2. Clasificación según estado superficial: arriba Bueno, centro Regular, abajo Malo.

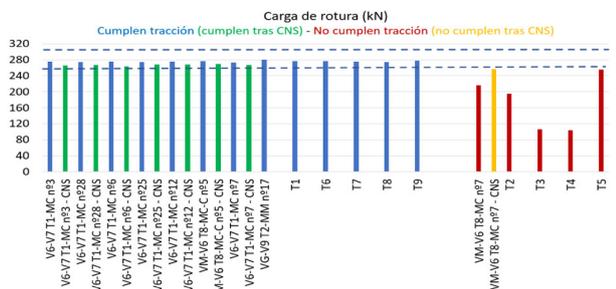
En la Figura 3 Puede observarse como de las 18 muestras consideradas, 13 superaron los requerimientos de la norma UNE-36094, mientras que 5 no lo hicieron. En la mayoría de los casos, 4 de 5, las muestras que no superaron los requerimientos fueron aquellas que presentaban un aspecto superficial con zonas en las que se podían encontrar importantes defectos de corrosión en uno o varios alambres con importantes pérdidas de sección.

Figura 3 Resultados de carga de rotura de cordones ensayados a tracción (antes y después de CNS).

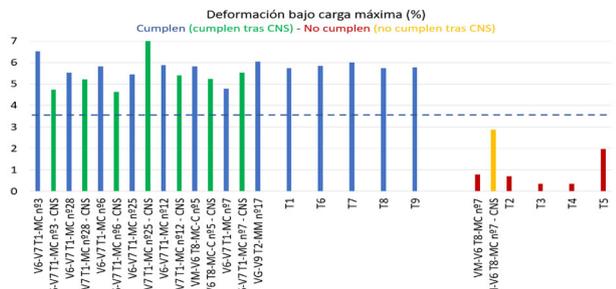
Como muestran las figuras siguientes (Figura 4), aunque las cargas de rotura se vieron reducidas en todos los casos donde no se cumplieron los requerimientos de la normativa, el parámetro más afectado en estos casos fue la deformación bajo carga máxima. Como muestran las gráficas de comportamiento fuerza-deformación y la macrografía, en la mayor parte de casos el material no llegó ni a entrar en régimen plástico antes de romper con unas deformaciones inferiores al 1%, mientras que en los cordones cuyos parámetros mecánicos se mostraron acordes a los requerimientos de la norma se alcanzaron deformaciones del orden de 5-6%.

Figura 4. Resultados de deformación de cordones ensayados a tracción (antes y después de CNS).

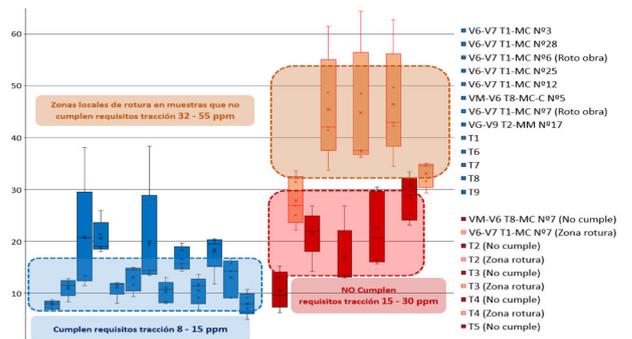
Por su parte, las 8 muestras sometidas al ambiente de CNS presentaron unos contenidos en hidrógeno superiores a los de sus mitades análogas que no lo fueron (las ensayadas a tracción).

Figura 5. Resultados del contenido en hidrógeno de los cordones ensayados a tracción

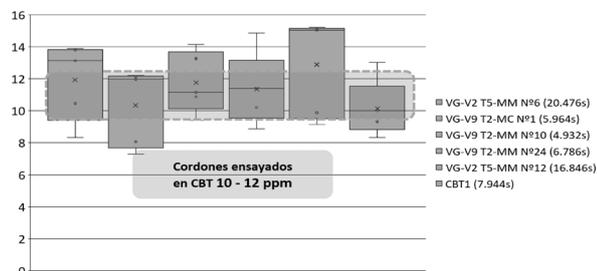
Respecto a los contenidos en hidrógeno, los valores hallados en todos los casos se mantuvieron en un entrono constante de entre 10 y 12 ppm, no siendo especialmente más elevados que los que los de aquellos no expuestos a este ambiente, tal como se muestra en la Figura 6 siguiente.

Figura 6. Resultados del contenido en hidrógeno de los cordones ensayados en CBT.

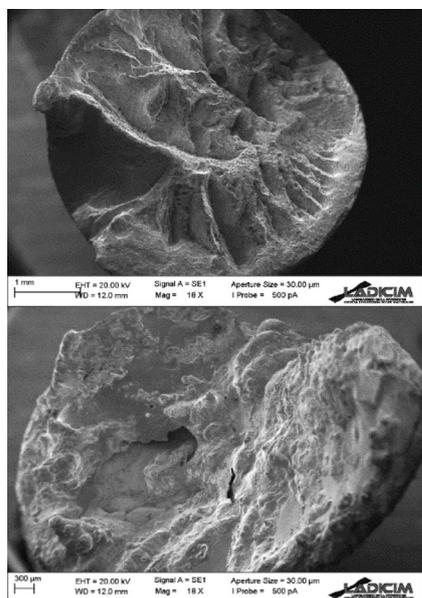
caso de rotura de varios (o todos) los alambres del cordón se analizaron el alambre central (si hubiera sufrido rotura) y uno o dos alambres exteriores donde se apreció el mayor daño. La Figura 7 muestra la fractografía de la superficie de rotura; el análisis consta de una macrografía general.

Figura 7. Imágenes tras ensayo de CBT cordón VG-V9 T2-MC n°1. Sup.: alambre lateral. Inf.: alambre lateral con mínima sección.

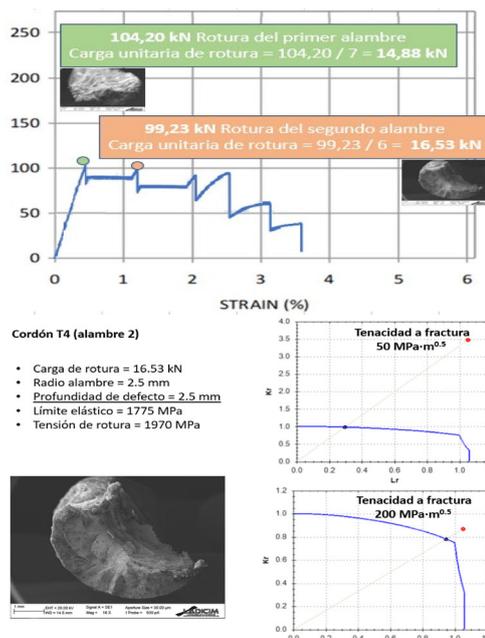
La rotura prematura de cables que ha tenido lugar durante el ensayo de tracción se debe a la presencia de alambres con grandes pérdidas de sección por corrosión. Con el objetivo de establecer la causa final del fallo se ha analizado el segundo alambre roto del cordón T4, obteniendo los supuestos que se recogen en la Figura 8.

- Empleado un valor “realista” de tenacidad a fractura (50 MPa·m<sup>0.5</sup>), el FAD no reproduce adecuadamente las condiciones de rotura observadas.
- Hay que emplear valores de tenacidad en el entorno de 200 MPa·m<sup>0.5</sup> para que el punto de análisis se ubique en las proximidades de la línea de fallo. Estos valores no son realistas, más teniendo en cuenta la posible fragilización del material.
- El punto de análisis sí presenta valores razonables de Lr (aproximadamente iguales a Lr<sub>max</sub>).

Figura 8. Análisis de fallo mediante FAD cordón T4.

De todo lo anterior se desprende que, para los casos analizados, la hipótesis de asimilar los defectos de gran pérdida de sección por corrosión a una fisura no parece acertada. Por el contrario, si se atiende al exclusivamente al criterio de colapso plástico de la sección (evaluado mediante comparación de Lr y Lr<sub>max</sub>), los resultados sí que parecen razonables. Es decir que, en estos casos, como se observó en los ensayos de tracción, el fallo se explica por plastificación de la sección remanente, mermada considerablemente por estos defectos de corrosión. Debe notarse que esta plastificación no tiene lugar en toda la extensión del cordón, sino localmente en la zona del alambre que contiene el defecto, por lo que a escala macroscópica (lo que puede verse en obra) la deformación total del cordón es despreciable. Sin embargo, esta plastificación local es suficiente para causar la rotura del alambre, e incluso del cordón si son coincidentes varios de ellos con pérdidas de material en la misma zona. Esto es de vital importancia ya que los cordones con esta defectología “rompen sin avisar”, es decir, sin que las medidas de deformación macroscópica del cordón puedan detectarla.

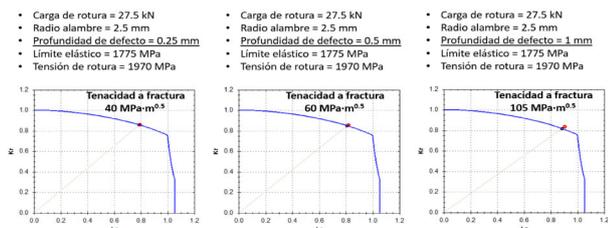
En el caso de aquellas roturas inducidas por un agrietamiento subcrítico sobrevenido por ambiente agresivo a partir de defectos de corrosión más superficiales se han considerado tres valores de fisura subcrítica de 0,25 mm, 0,5 mm y 1 mm posibles causantes del fallo, aplicando una carga del 70% de la resistencia a tracción de los cordones (como se hizo en los ensayos de CBT), tal como se recoge en la Figura 9. Es decir, en esta ocasión se han planteado tres hipótesis de tamaño de fisura y se ha calculado la tenacidad que tendría que tener el material para que se produzca el fallo con ellas aplicando la misma carga de rotura; ello con el objetivo de ver cual de los tamaños de grieta da como resultado una rotura para un valor de tenacidad típico de estos aceros de cordón de pretensar que están siendo considerados.

Figura 9. Análisis de fallo mediante FAD de cordón sometido a las condiciones del ensayo CBT.

En vista de ello, asumiendo como referencia valores de tenacidad en los entornos de  $80 \text{ MPa} \cdot \text{m}^{0,5}$  para este tipo de materiales (trabajos J. Toribio), se confirma que las grietas subcríticas que excedan más allá de 0,5-0,7 mm, estarían en condiciones de ser causantes de procesos gobernados por la fractura frágil, tal como ocurre en los ensayos de CBT llevados a cabo.

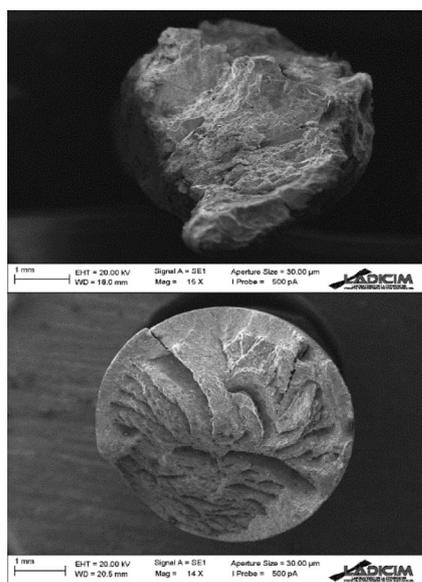
Se han comparado las superficies de fractura de los alambres rotos en servicio con los que fallaron durante el ensayo de CBT. Las morfologías observadas en ambas muestran, a pesar de la oxidación y corrosión experimentada por el cordón roto en servicio, un aspecto muy similar consistente en fracturas cuasi-frágiles producidas antes de la plastificación general (Figura 10). Si se aplica el análisis anterior a los cordones sometidos a CBT, debe considerarse la coexistencia de dos efectos simultáneos:

- En los contextos donde existe un ambiente corrosivo llegan a producirse pérdidas de material suficientes para producir fallo en el dominio del colapso plástico. Entendiendo como tal el que sucede a escala local de la zona del defecto (no a escala macroscópica del cordón, como ya se ha comentado). Es decir, se amplifica el tamaño del defecto.
- Al mismo tiempo, el efecto del ambiente, que da lugar a la pérdida de sección, produce un cierto grado de fragilización que se manifiesta en forma de propagación subcrítica. Es decir, la fragilización implica una reducción en las propiedades en fractura.

Figura 10. Macrografía de muestra. Sup.: rota en servicio; Inf.: rota en ensayo CBT.
