# **EVALUACIÓN DEL DAÑO DE CORDONES Y ALAMBRES POSTENSADOS DE UN PUENTE TRAS 55 AÑOS EN SERVICIO**

**Máster Universitario en Integridad y  
Durabilidad de Materiales,  
Componentes y Estructuras**

Santander, Julio de 2025

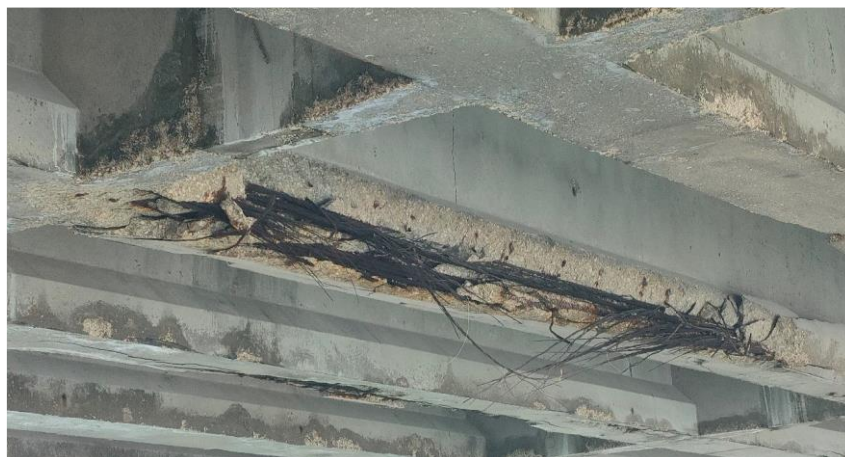
En dicho contexto, el presente Trabajo de Fin de Máster se centra en el estudio del caso de las vigas de hormigón pretensado situadas en el vano más extremo del lado oeste de un puente contiguo al estribo de tierra firme el cual recibe la denominación de Vano Nro. 30. En las mencionadas vigas se habría detectado el desprendimiento del recubrimiento inferior de hormigón y la rotura de cordones de armadura activa, cuyas extremidades rotas habrían quedado colgando debajo del puente (Figura 1.1).

**Figura 1.1** Cordones rotos con recubrimiento de hormigón desprendido [2]

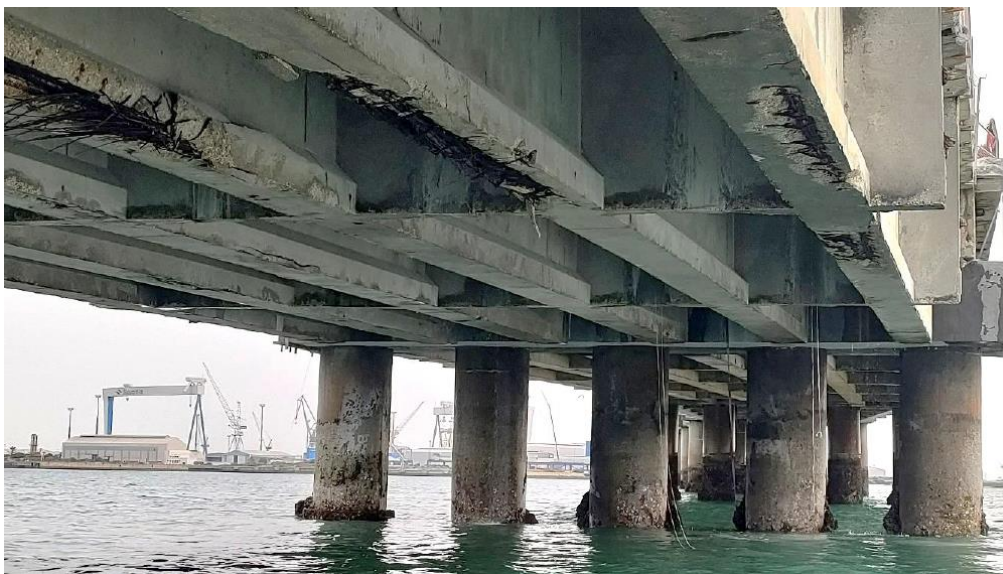
Los daños que han propiciado la declaración de la emergencia y la consecuente sustitución de parte de la estructura del Vano Nro 30 se localizan en las vigas, en las que se aprecia a simple vista la pérdida de recubrimiento en el ala inferior de varias vigas, con corrosión del acero activo, y roturas totales o parciales de algunos de los cables de pretensado

**Figura 3.4** *Rotura de cordones de pretensado en alas inferiores en centro de vano de vigas 1, 2 y 3 del Vano Nro 30*

Como consecuencia de los daños observados, fueron demolidas y sustituidas las seis vigas principales, las vigas riostras y todos los elementos que conformaban el tablero del Vano Nro 30, y tal como se describe en la introducción del presente trabajo, se encargó al laboratorio de LADICIM de la Universidad de Cantabria el análisis de unas muestras de cordones y alambres pretensados que fueron extraídos de dicha demolición para determinar el nivel de daño sufrido, los mecanismos que lo propiciaron y determinar si los demás vanos del puente podrían encontrarse en peligro de sufrir un deterioro similar.

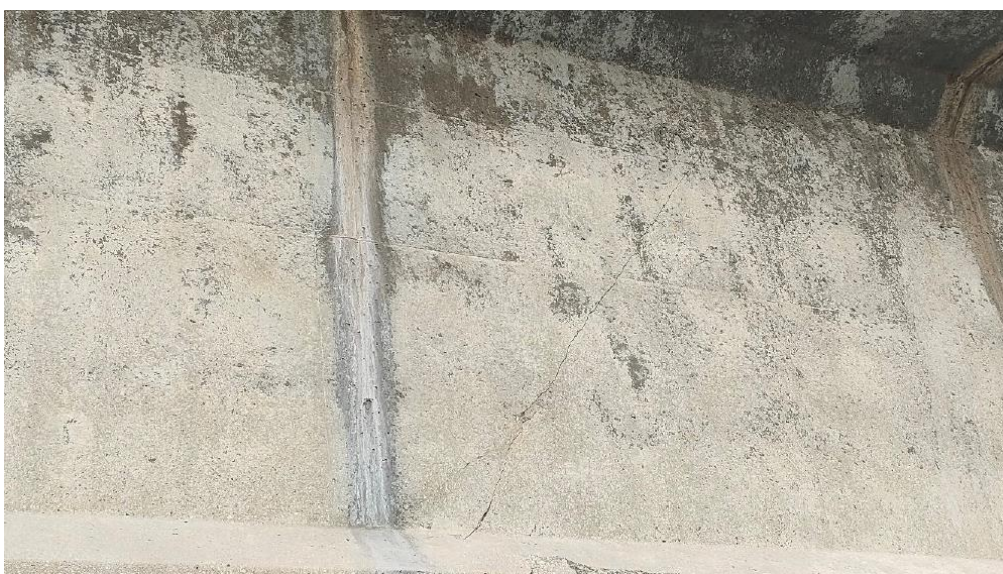
**Figura 3.5** *Rotura diagonal en ala inferior y fisura diagonal del alma coincidiendo con inicio de roturas en pre-tensado inferior*

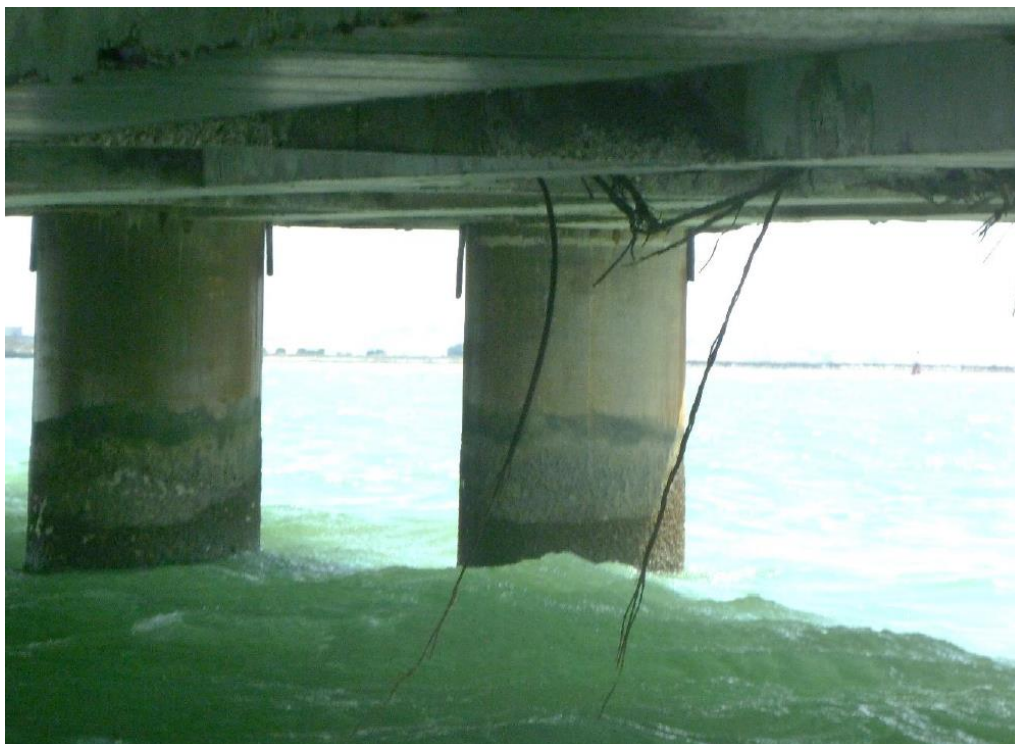
Durante una inspección visual en junio del 2014 ya fueron detectados los primeros cordones rotos, como se observa en la Figura 3.6.

**Figura 3.6** *Primeras roturas de cordones de pretensado inferior en vigas en junio de 2014.*

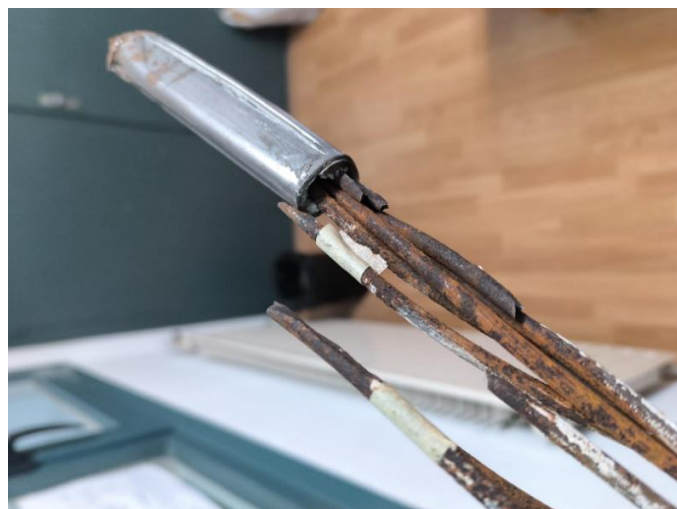
Observación: este ensayo ha sido invalidado, puesto que la rotura de uno de los alambres de la probeta ocurrió dentro del casquillo del cual se sujeta la mordaza de la prensa, lo cual provocó que se obtuvieran valores no representativos de su comportamiento mecánico.

*Fallo de uno de los alambres del Cordón 4 ocurrido en el interior del casquillo, además de que el resto de los alambres también han roto muy cerca de esta región*

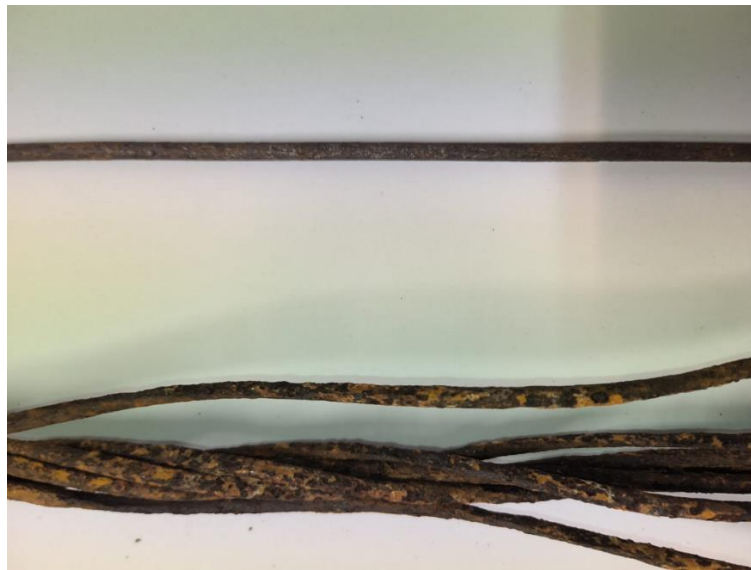
Comparación del alambre central (arriba) y de los alambres perimetrales (abajo). Se observa un menor grado de deterioro en el alambre central.

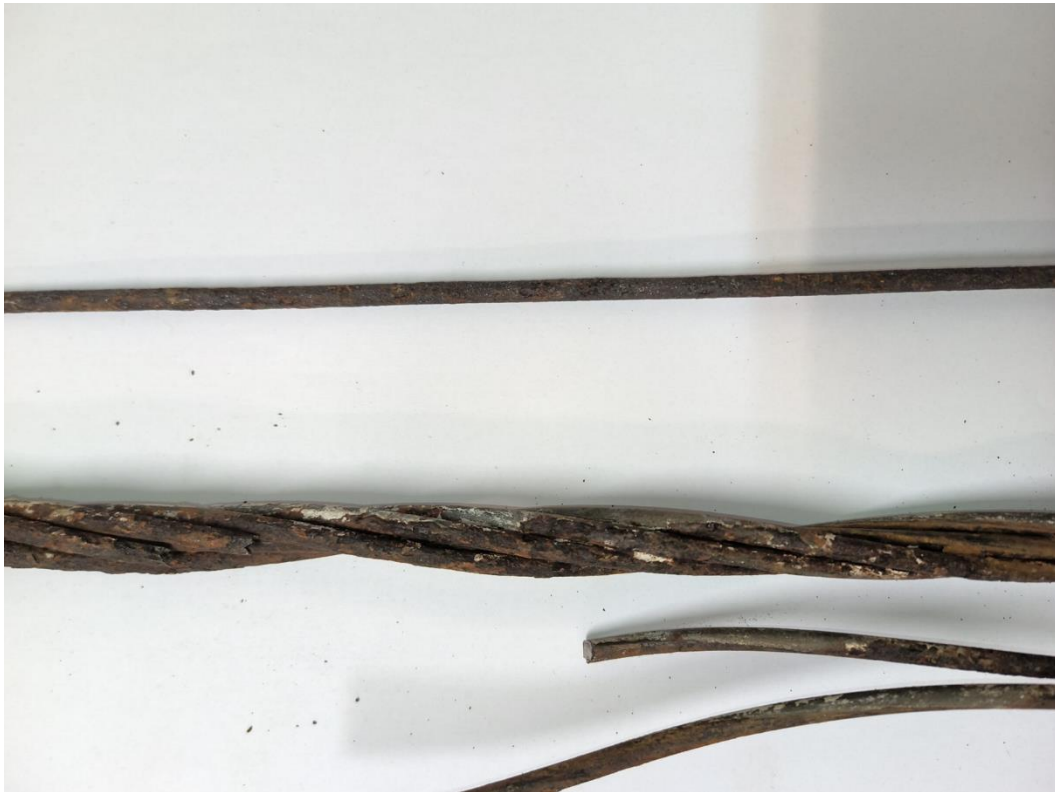
Comparación del alambre central (arriba) y de los alambres perimetrales (abajo). Se observa un grado de deterioro similar.

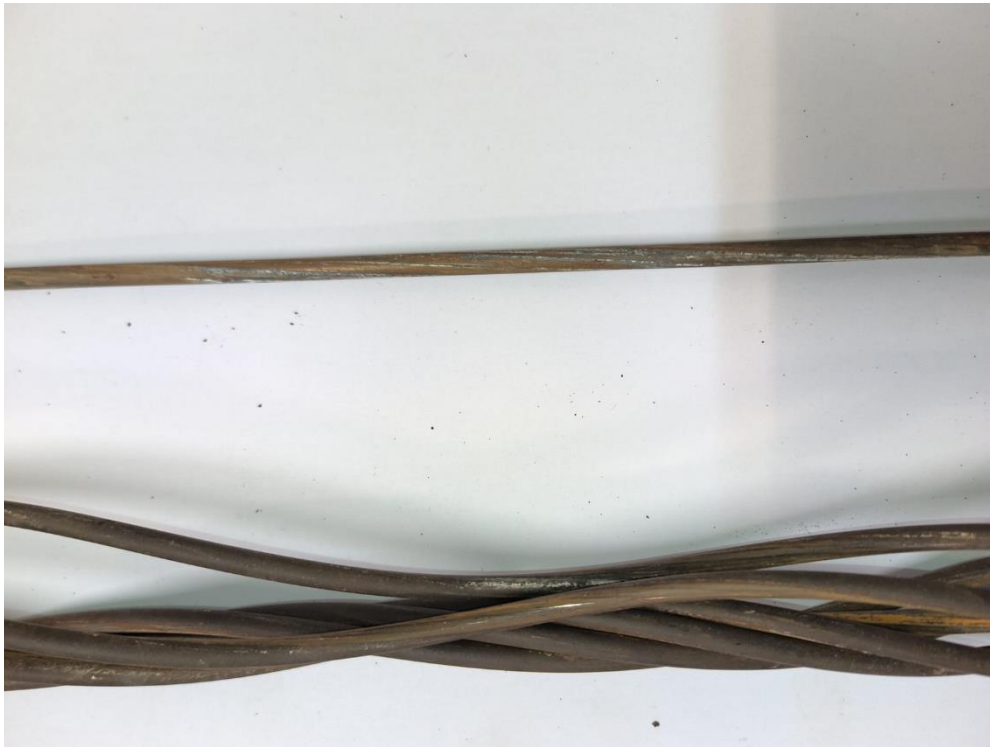
Comparación del alambre central (arriba) y de los alambres perimetrales (abajo). Se observa un grado de deterioro similar, mínimo en ambos casos.

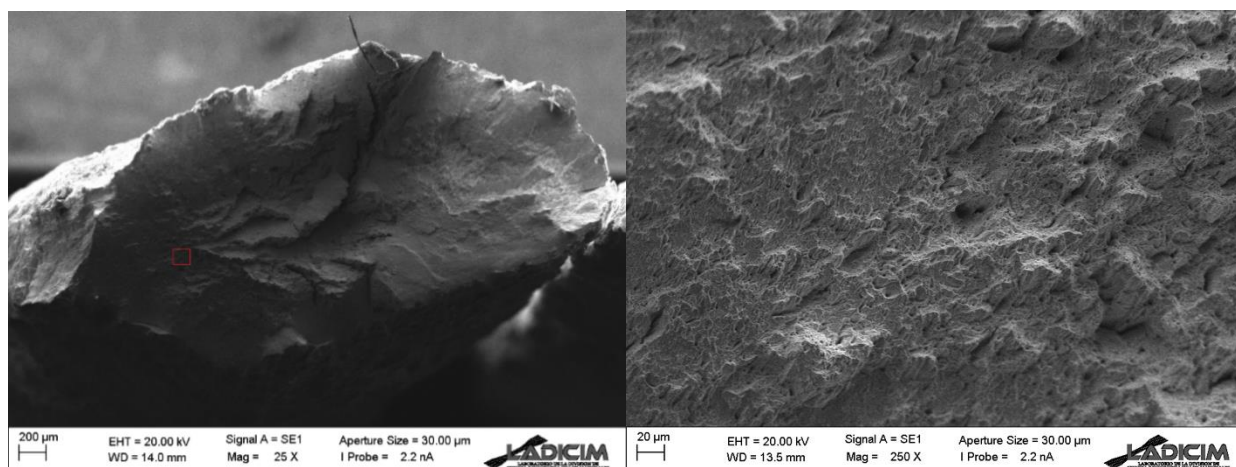
*Sección de rotura de alambre perimetral del Cordón 1*

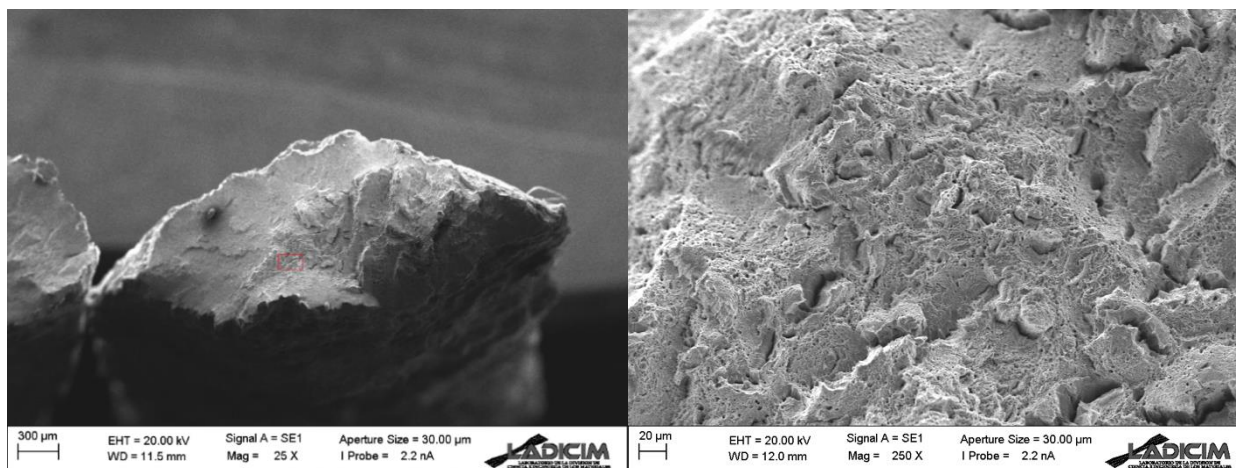
*Sección de rotura de alambre perimetral del Cordón 2*

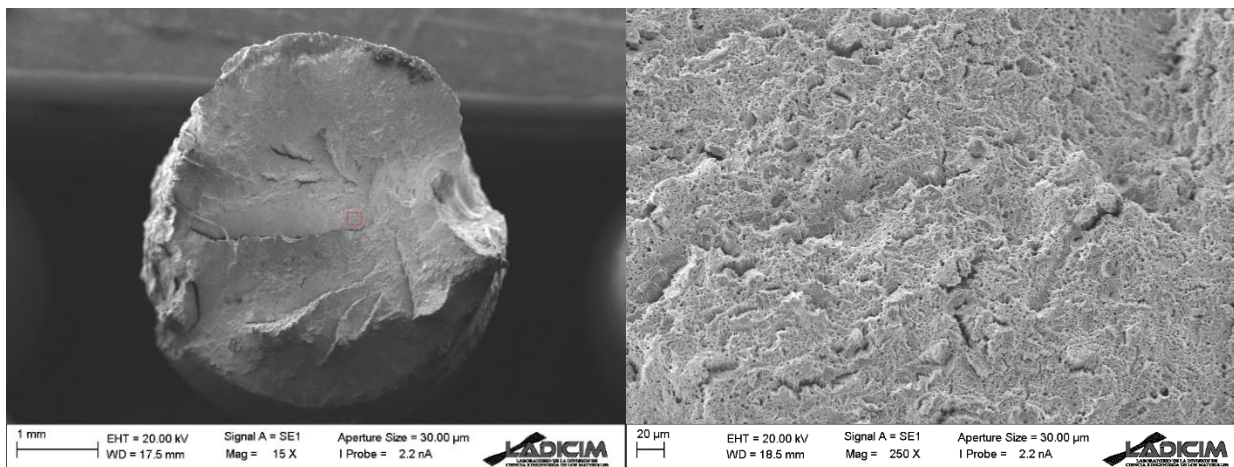
*Sección de rotura de alambre perimetral del Cordón 7*

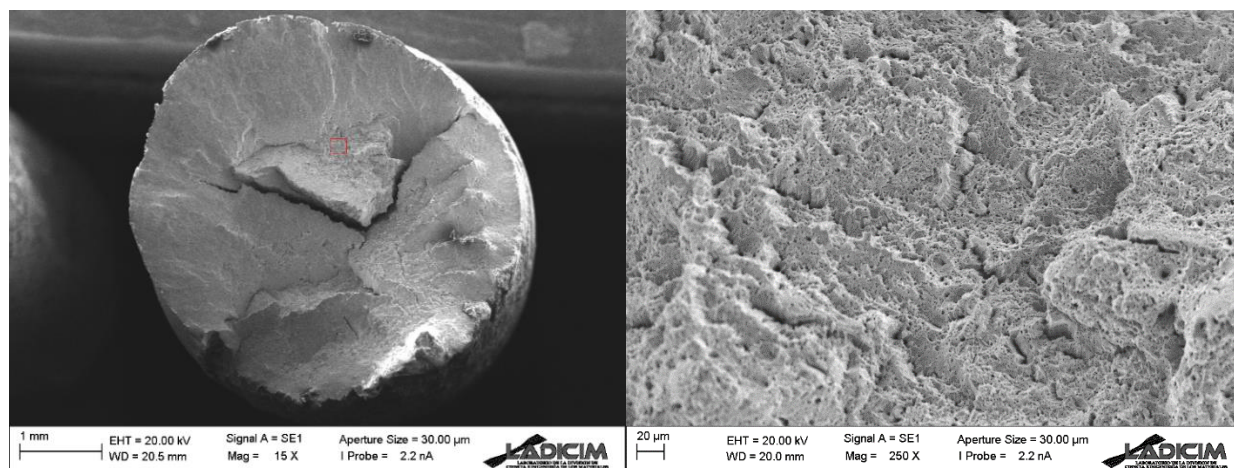
*Sección de rotura de alambre perimetral del Cordón 8*

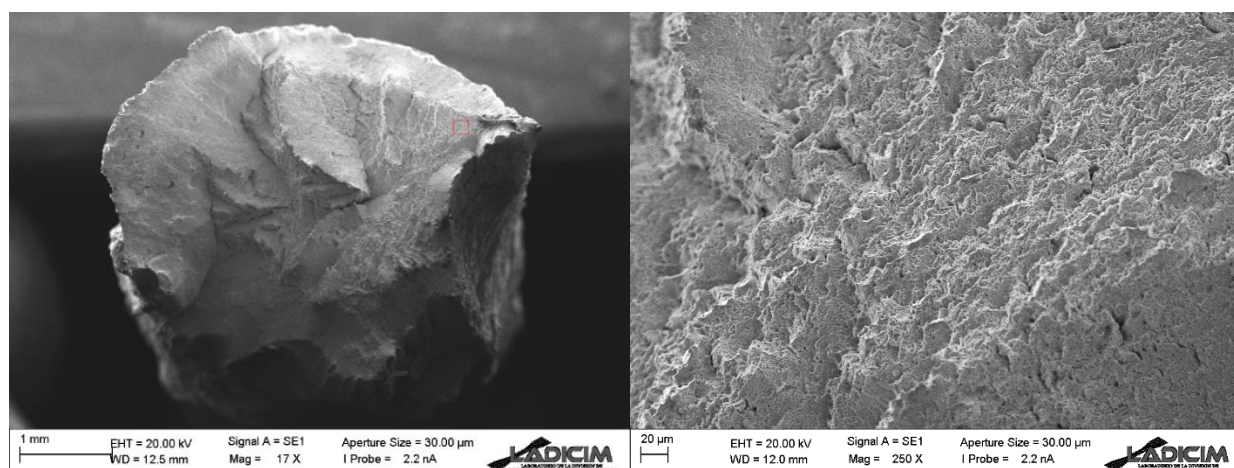
*Sección de rotura de alambre perimetral del Cordón 9*

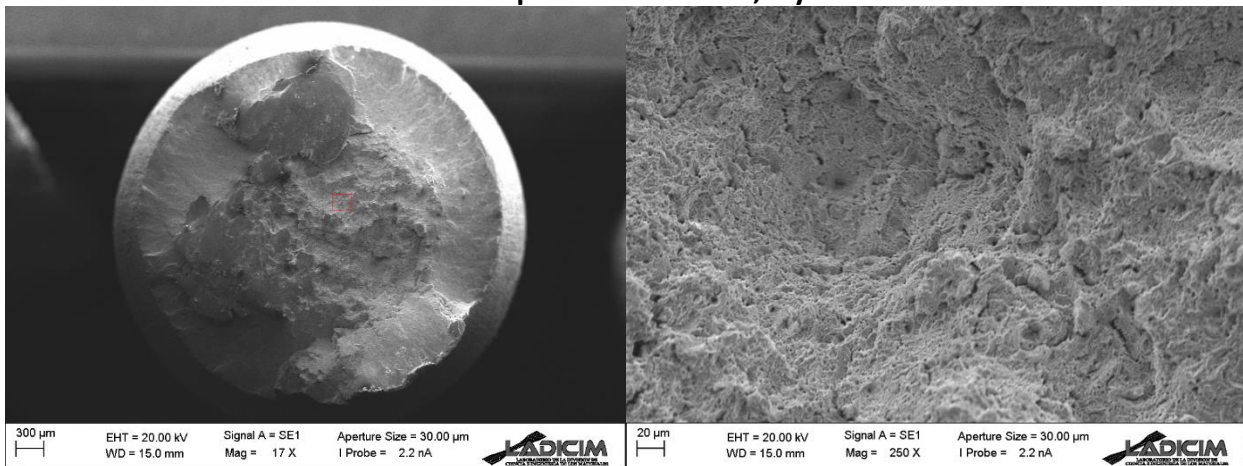
*Sección de rotura de alambre perimetral del Cordón 3*

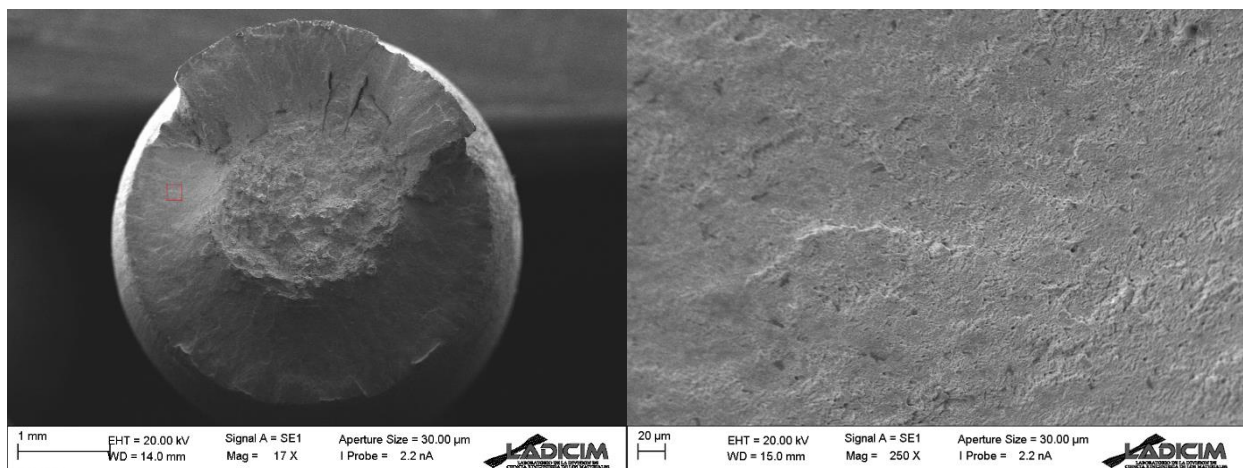
*Sección de rotura de alambre perimetral del Cordón 5*

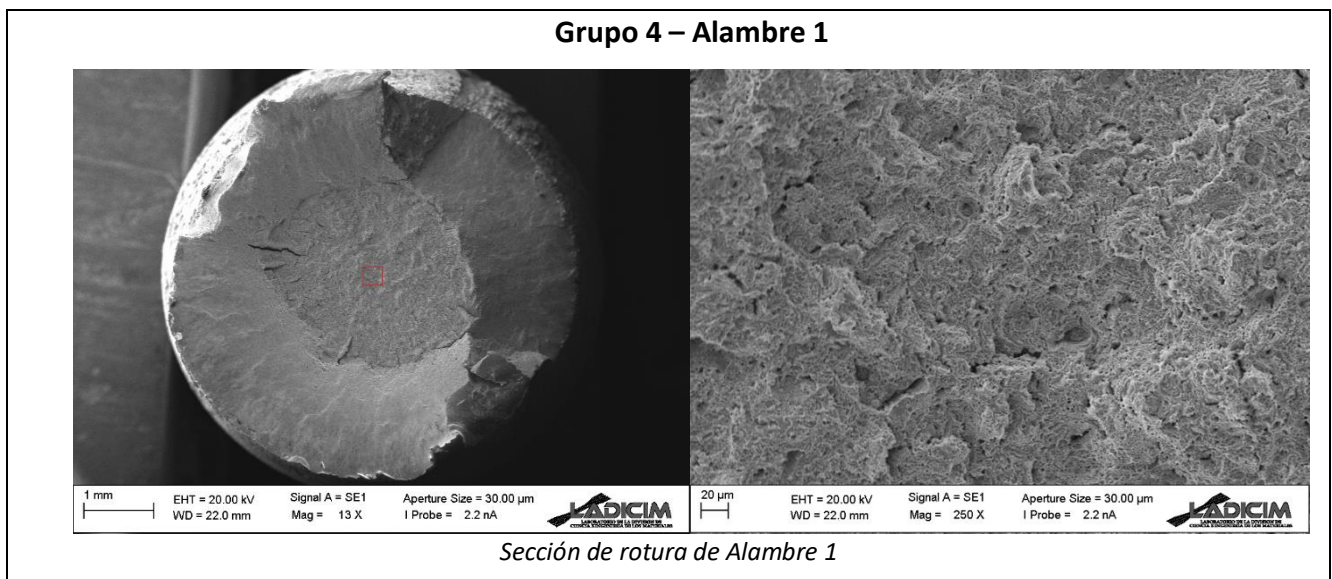
**Figura 4.30**

En la muestra del Grupo 4 (Figura 4.30) el tipo de rotura apreciado es muy similar al observado en el Grupo 3, produciéndose una concentración de micro roturas dúctiles en el centro de la pieza, para luego fallar por cortante en toda la corona periférica de la sección. De nuevo, se trata de un tipo de fallo esperable en una pieza con comportamiento mecánico aceptable.

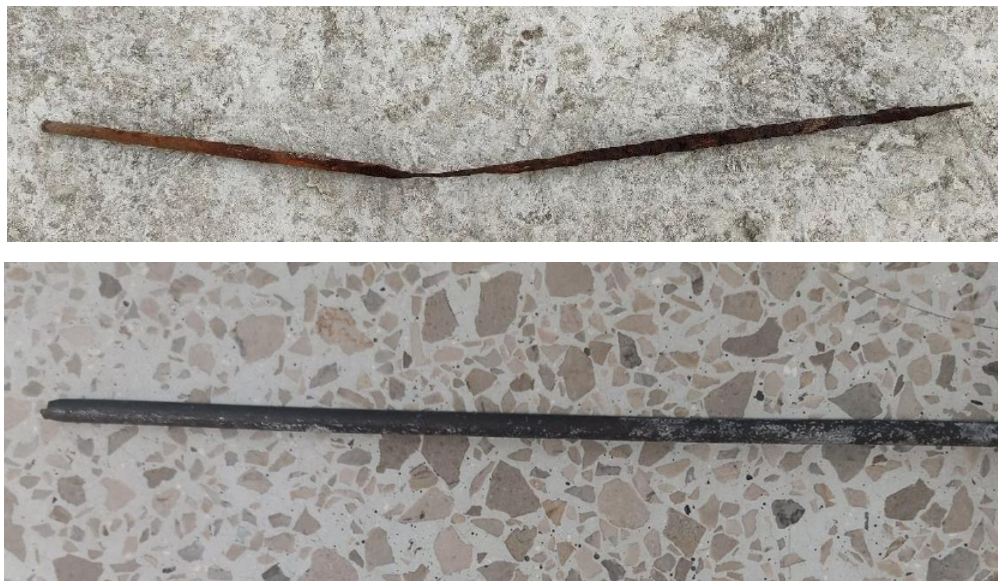
*Estado de un alambre transversal del informe de inspección (arriba) [2] y estado de un alambre transversal recibido para su ensayo (abajo)*
