# Cavitation-induced damage on a ship propeller's Kort nozzle made of AISI 316L and investigation of the near-surface microstructural changes

A piece of a Kort nozzle, a ring-shaped component enclosing a ship's propeller severely damaged by cavitation was examined. The nozzle was made of stainless steel grade AISI 316L.

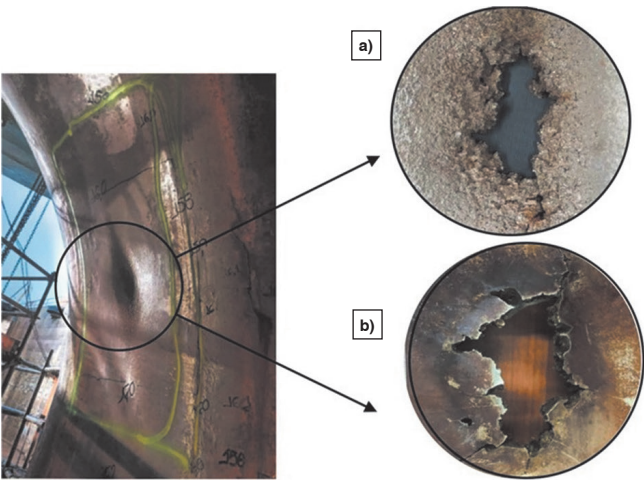
**Figure 1a and b:** View of the damaged area on the Kort nozzle. a) Front, b) back (© Paula Solla Besada).  
**Bild 1a und b:** Ansicht der schadhaften Stelle an der Kortdüse. a) Vorderseite, b) Rückseite. (© Paula Solla Besada).

Cavitation deformed the steel surface and eroded it until perforation (Figure 1a). In areas substantially affected by cavitation, deep holes and a severely roughened surface are recognizable (Figure 2b). These effects disappear with increasing distance from the point of perforation (Figures 2c and d).

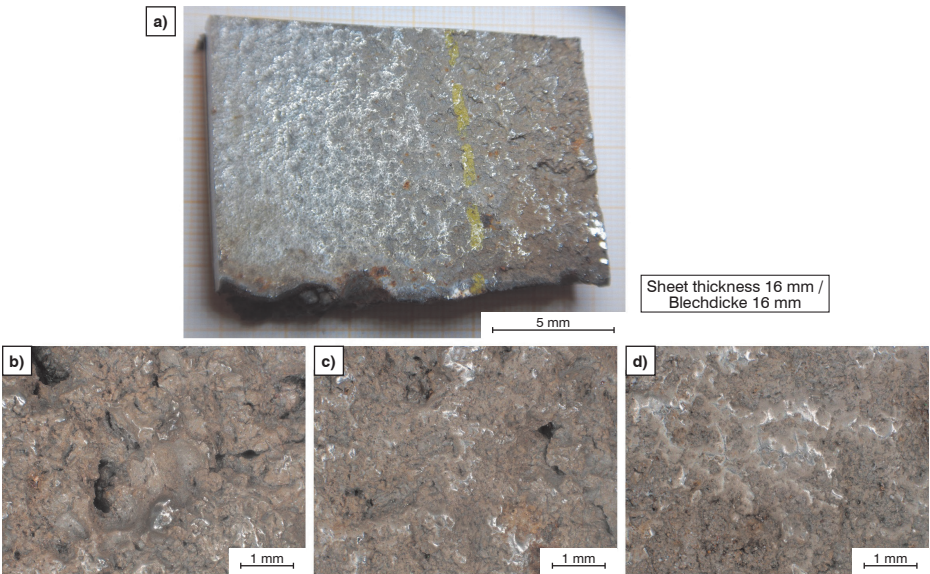
**Figure 2a to d:** Examined piece of steel. a) Overall view, b) severely damaged, c) moderately damaged, d) slightly damaged, b–d) 3D digital microscopy images.

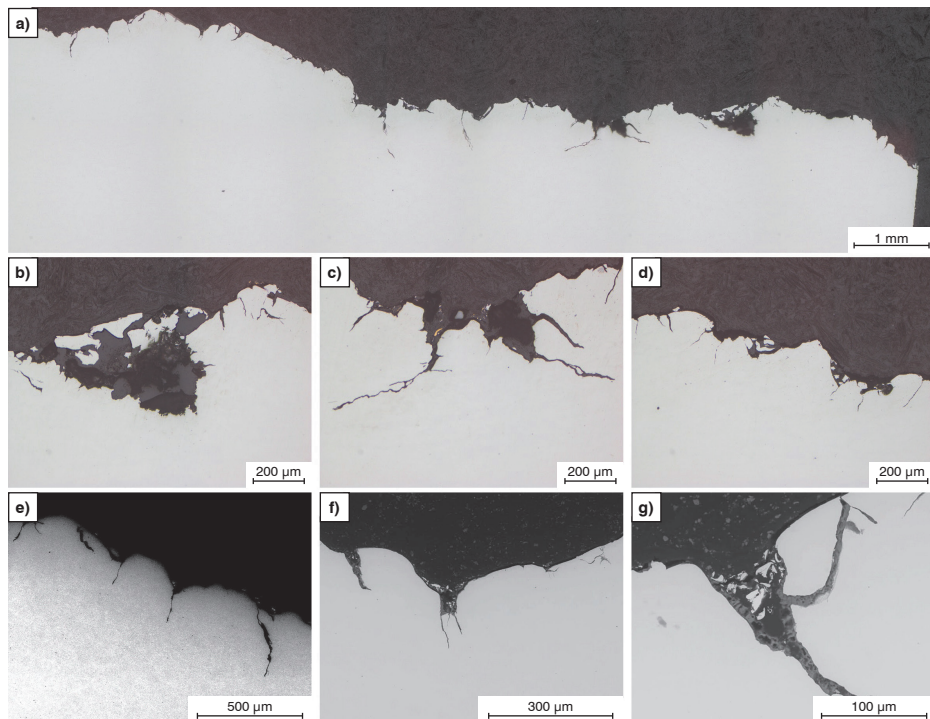
The polished cross-section of the sample reveals the heavily furrowed surface of the steel (Figure 3a) as well as holes and cracks (Figures 3b–g). The holes are up to 500  $\mu\text{m}$

**Figure 3a to g:** Polished cross-section. a) Overview image, b–g) differently deformed surfaces with cracks. a–d) LOM, e–g) SEM.

deep and also contain corrosion products (Figures 3b, c, g). The cavitation-induced opening of the fresh, non-passive metal surface likely caused the formation of the corrosion products. Cracks can be observed initiating from the holes, but also from the surface extending up to 1 mm into the steel (Figures 3a, c, e).

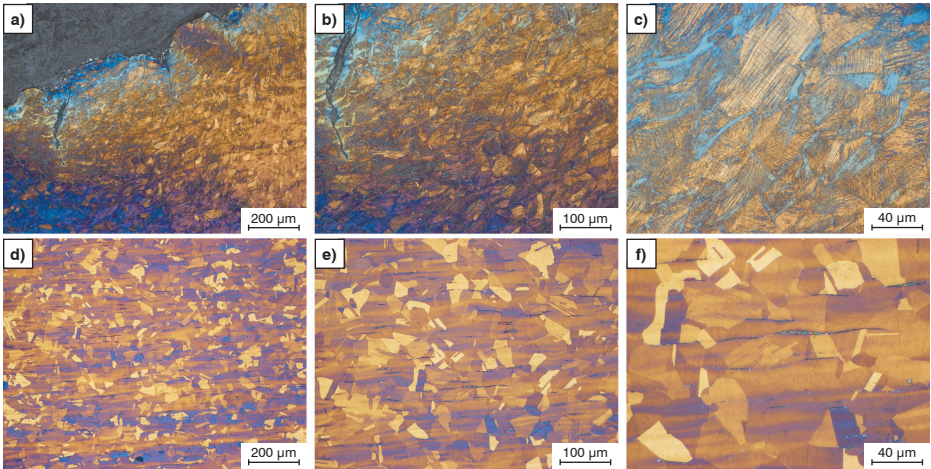
Subsequent to etching, deformed areas can be identified by the high density of deformation twins (Figures 4a–c). The highest density of deformation twins is recorded near the surface (Figure 4c), where, bluish areas can also be observed; which could represent the deformation martensite. The Lichtenegger-

**Figure 4a to f:** a–c) Severely deformed near-surface area, d–f) undamaged microstructure in the center of the sample. Etching according to Lichtenegger-Blöch, LOM.

The severely deformed area extends up to 1 mm below the surface (Figure 4a). The deformation then gradually decreases towards the undamaged initial microstructure of the steel (Figures 4d–f). The austenitic steel has a grain

size of up to 50  $\mu\text{m}$ . It is furthermore characterized by a rolled microstructure featuring typical segregation bands. Small amounts of  $\delta$  ferrite are also present (Figure 4f).

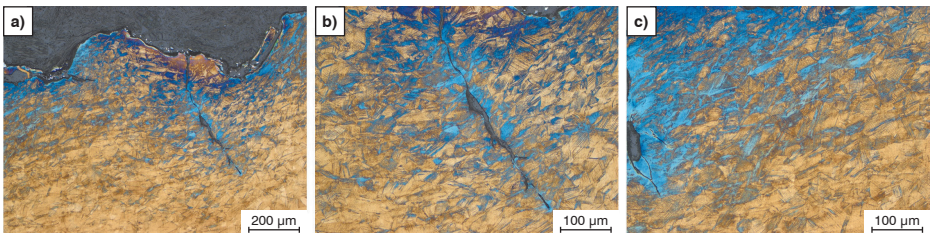
Blöch etchant does not color ferrite. However, it colors the martensite which appears light blue. The proximity to the heavily deformed surface and to cracks extending up to 500 µm into the steel is further evidence that the material is martensite (Figures 5a–c).

**Figure 5a to c:** a–c) Severely deformed near-surface area, Lichtenegger-Blöch, LOM.

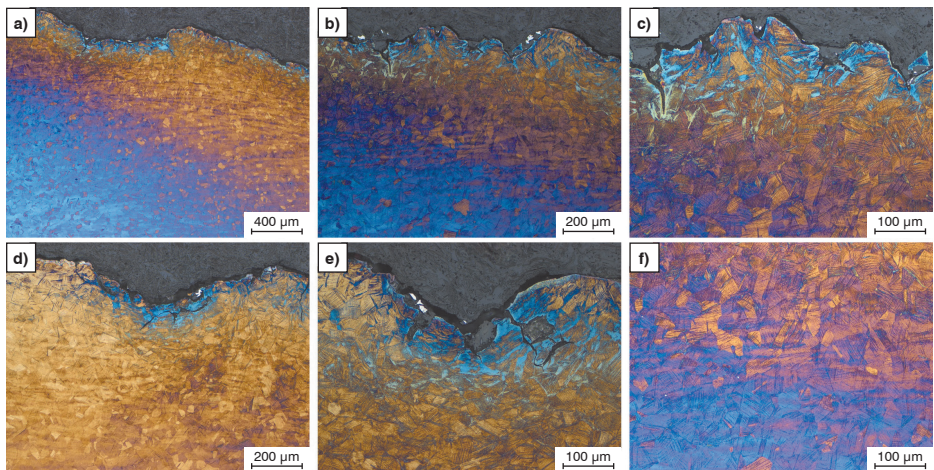
In areas subjected to moderate cavitation stress, the severely deformed zone characterized by strong twinning and martensite formation is considerably narrower (approx. 500  $\mu\text{m}$ ) (Figures 6a and b). Cracks can also be observed. However, they are only about 100  $\mu\text{m}$  long. Martensite is presumably present in the near-surface areas. Compared to the severely deformed microstructure, it is less abundant (Figures 6c–e). The deformed area is followed by the transition to the unaltered austenitic microstructure (Figure 6f).

**Figure 6a to f:** a–e) Moderately deformed near-surface region, f) slightly deformed transition region. Etching according to Lichtenegger-Blöch, LOM.

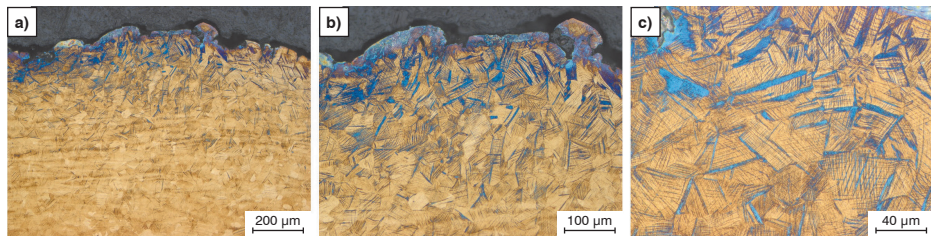
Figure 7 shows a transition to a less stressed area. The layer of deformation martensite is approximately 300  $\mu\text{m}$  thick here (Figure 7a). The number of deformation twins in the austenite grains is rather small. However,

**Figure 7a to c:** a–c) Moderately deformed near-surface area. Etching according to Lichtenegger-Blöch, LOM.  
**Bild 7a bis c:** a–c) Mittelstark verformter oberflächennaher Bereich. Ätzung Lichtenegger Blöch, LOM.

er, the martensite remarkably has the same orientation as the deformation twins (Figures 7b and c). This suggests that martensite is formed from the deformation twins.

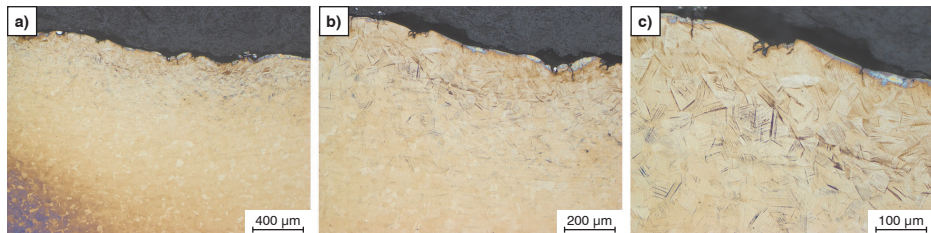
In this area, no holes or cracks are visible on the surface (Figure 8a). Isolated deformation twins are visible down to a depth of approximately 400 µm (Figures 8b and c). However, martensite is barely observed.

**Figure 8a to c:** a–c) Slightly deformed near-surface area. Etching according to Lichtenegger-Blöch, LOM.  
**Bild 8a bis c:** a–c) Schwach verformter oberflächennaher Bereich. Ätzung Lichtenegger Blöch, LOM.
