**ESCUELA TÉCNICA SUPERIOR DE INGENIEROS  
INDUSTRIALES Y DE TELECOMUNICACIÓN**

***Proyecto / Trabajo Fin de Carrera***

**Corrosión por picadura: Caso particular de  
estudio del  
“Puente Juan José Arenas” de Santander**

Autor: Andrés Prieto Alba  
Director: M. Victoria Biezma  
Julio 2014

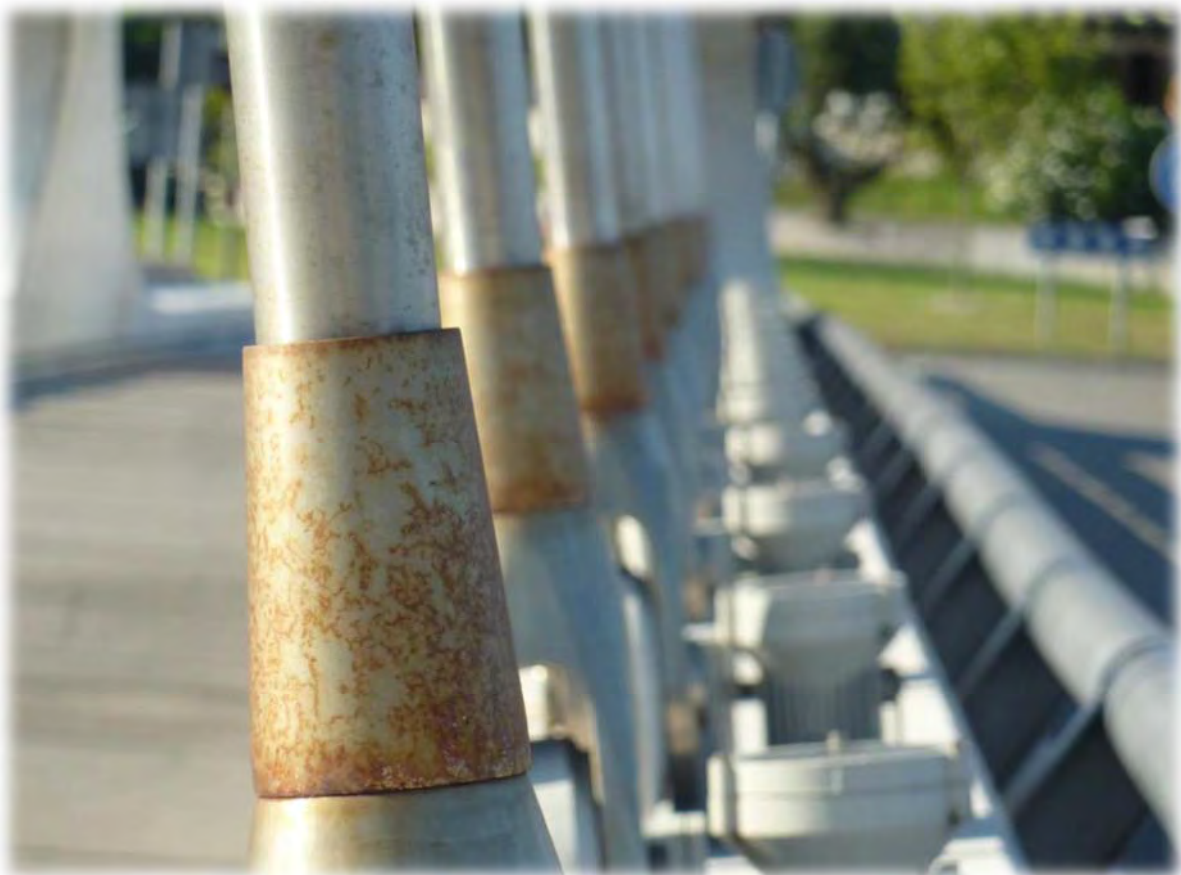
Figura 3. Tirantes y casquillos del “Puente Juan José Arenas”, Santander

La figura 3 está tomada en el “Puente Juan José Arenas” y se puede apreciar, a simple vista, el estado pésimo de estas piezas y, por lo tanto, el interés por realizar este estudio.

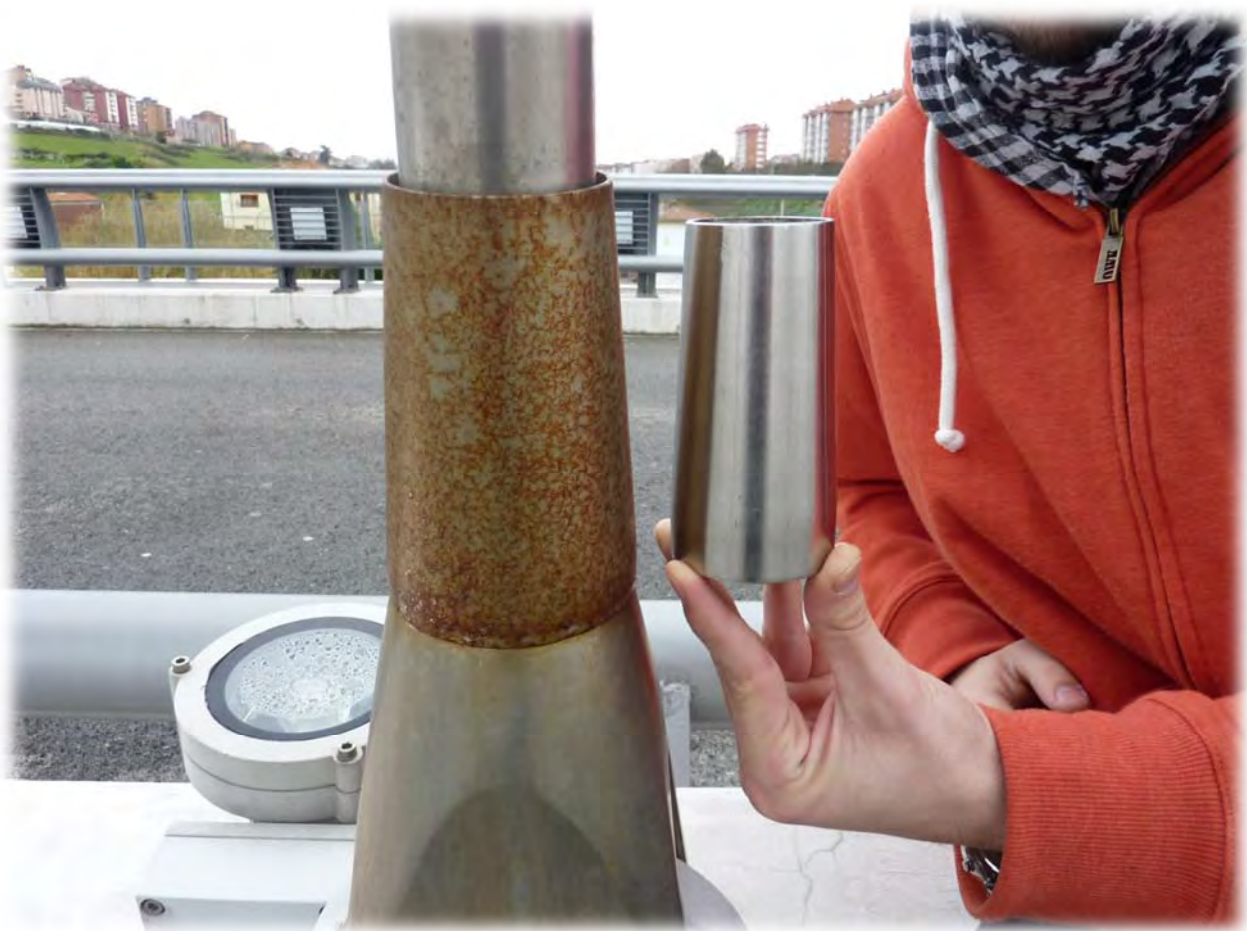
Figura 4. “Comparación de casquillos, con y sin ataque de corrosión por picadura”

En la figura 4 se puede observar la diferencia entre un casquillo sin estar afectado por la corrosión por picadura (su estado inicial) y los pertenecientes instalados tras ocho meses.

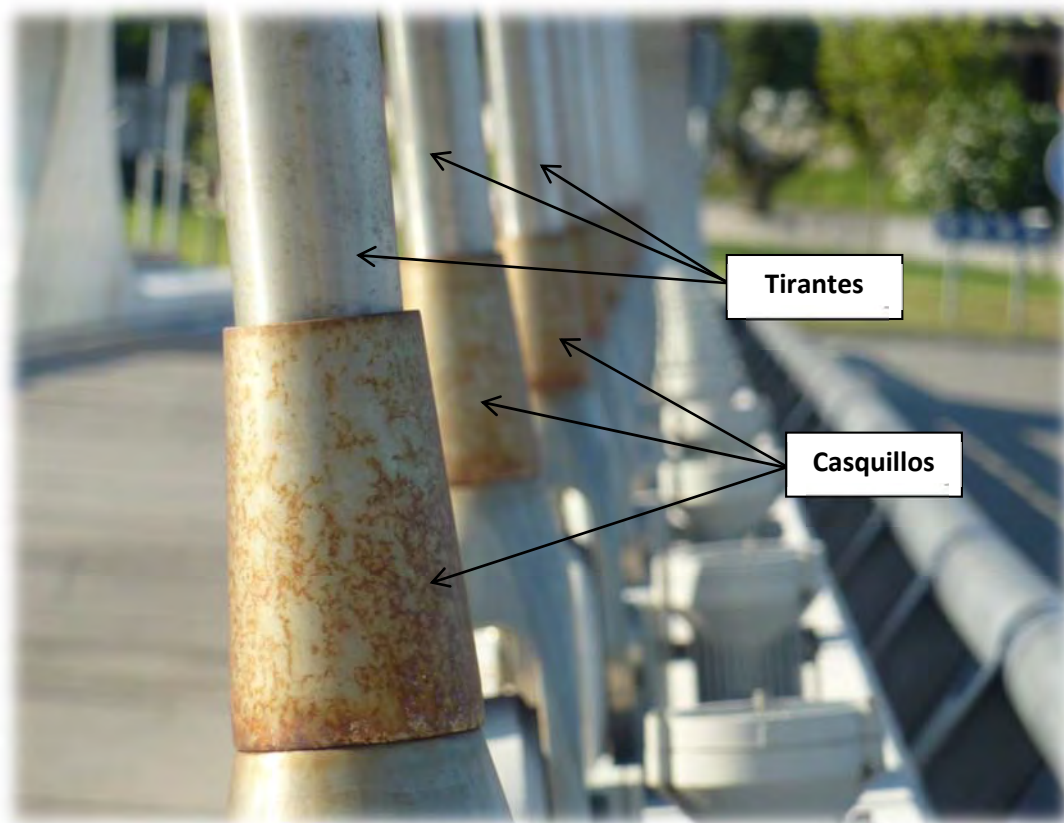
Figura 56. “Ubicación de casquillos y tirantes”

Una vez hemos definido su posición en el espacio, hemos de localizar dónde se encuentran casquillos que vamos a estudiar en el puente. La corrosión por picadura aparece en todos los casquillos y tirantes del puente, siendo un total de 72 y 36 piezas de cada tipo respectivamente. En nuestro estudio sólo vamos a tratar con los casquillos, ya que su estado de corrosión es mucho más avanzado. En la figura 56 se observa cómo los casquillos abrazan al tirante y muestra un estado general de la corrosión por picadura.

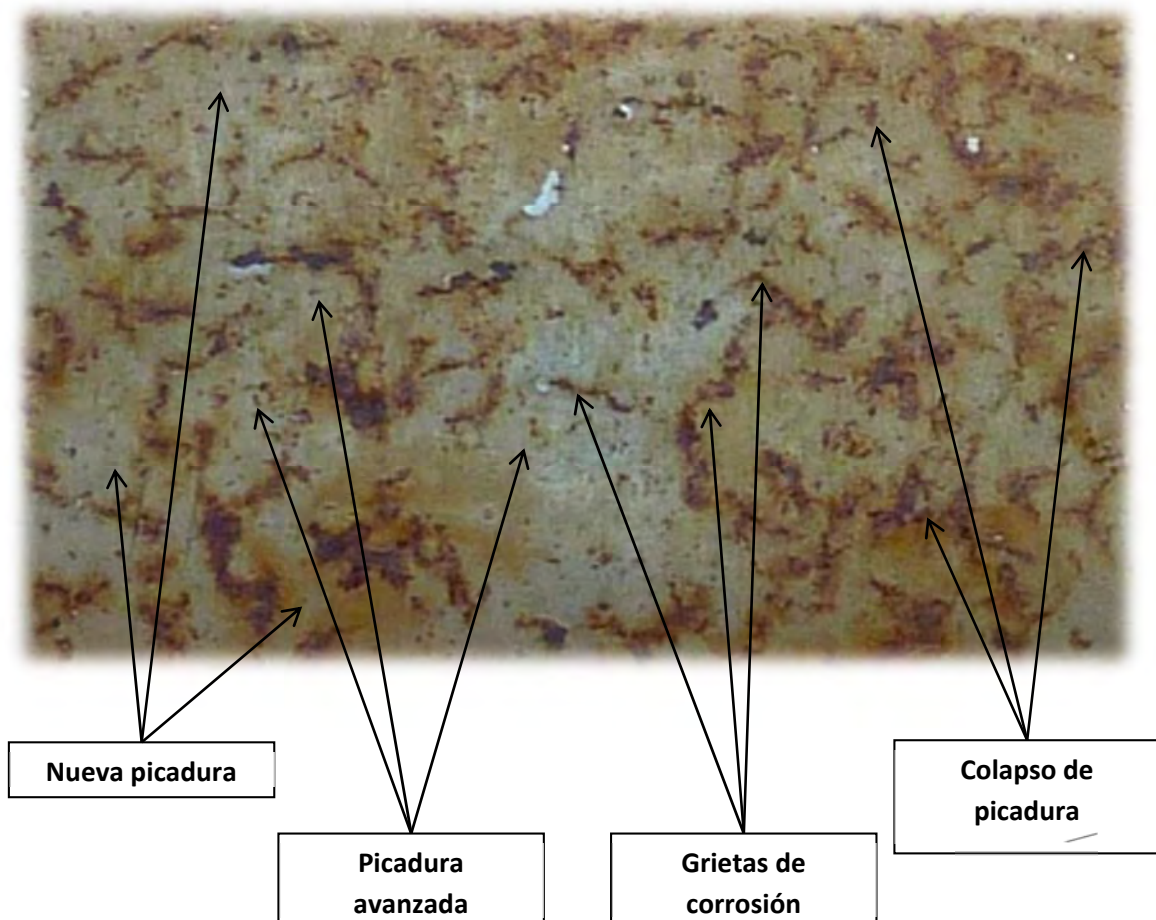
Figura 62. “Tipos de picadura en C 4, Zona Este; en Marzo 2013”

En la figura 62 se integran todos estos tipos de picadura en una pequeña sección del casquillo.

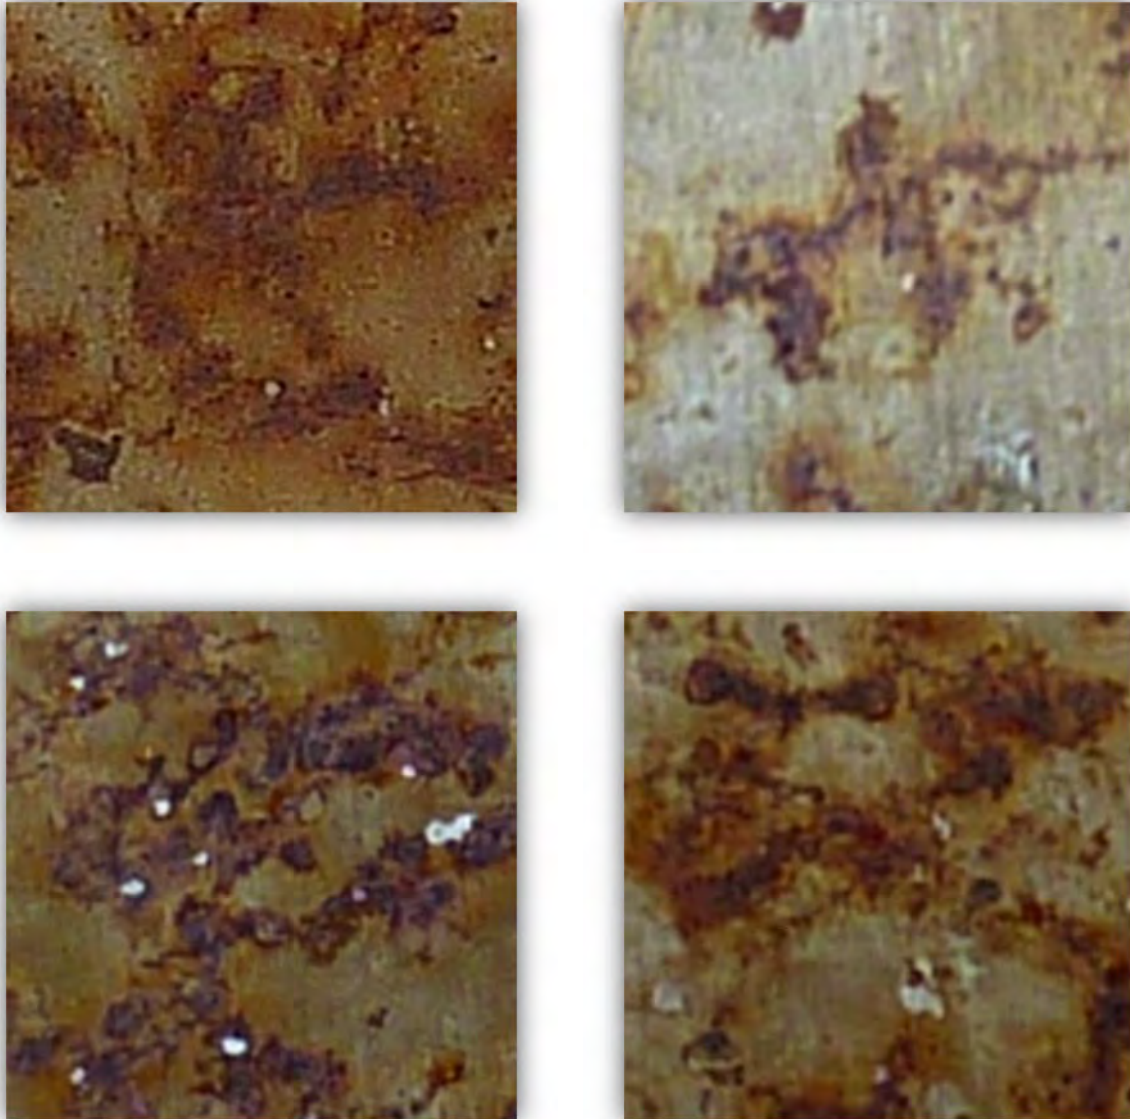
Figura 65. “Ejemplos de colapsos de picadura”

En la figura 65 se muestran cuatro ejemplos de colapsos de picadura por agrupación de picaduras en distintos casquillos del “Puente Juan José Arenas”.

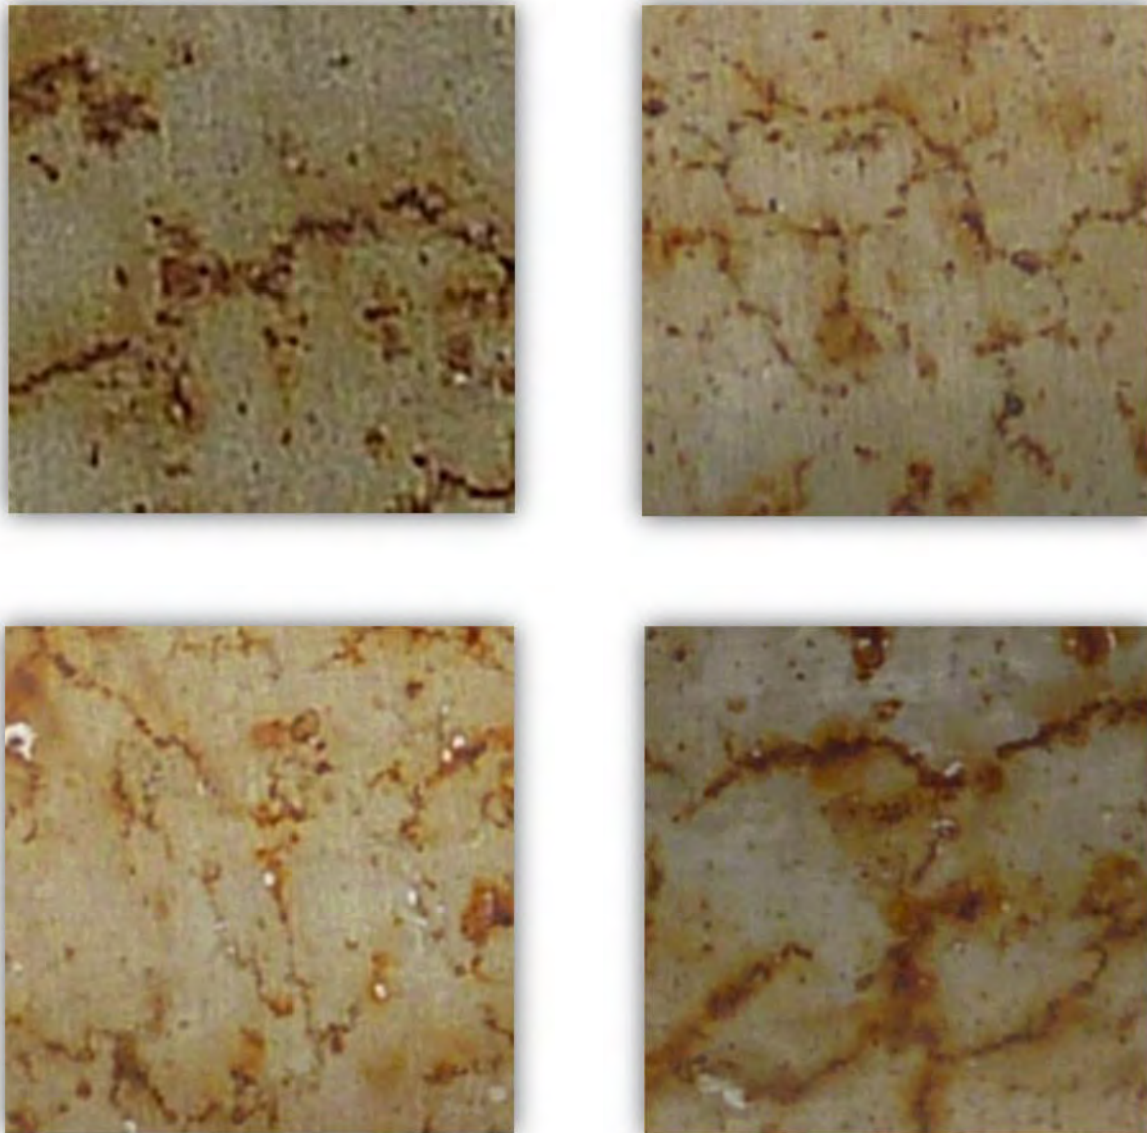
Figura 66. “Ejemplos de grietas de corrosión”

La figura 66 contiene cuatro ejemplos de grietas de corrosión típicas de los casquillos del “Puente Juan José Arenas”.

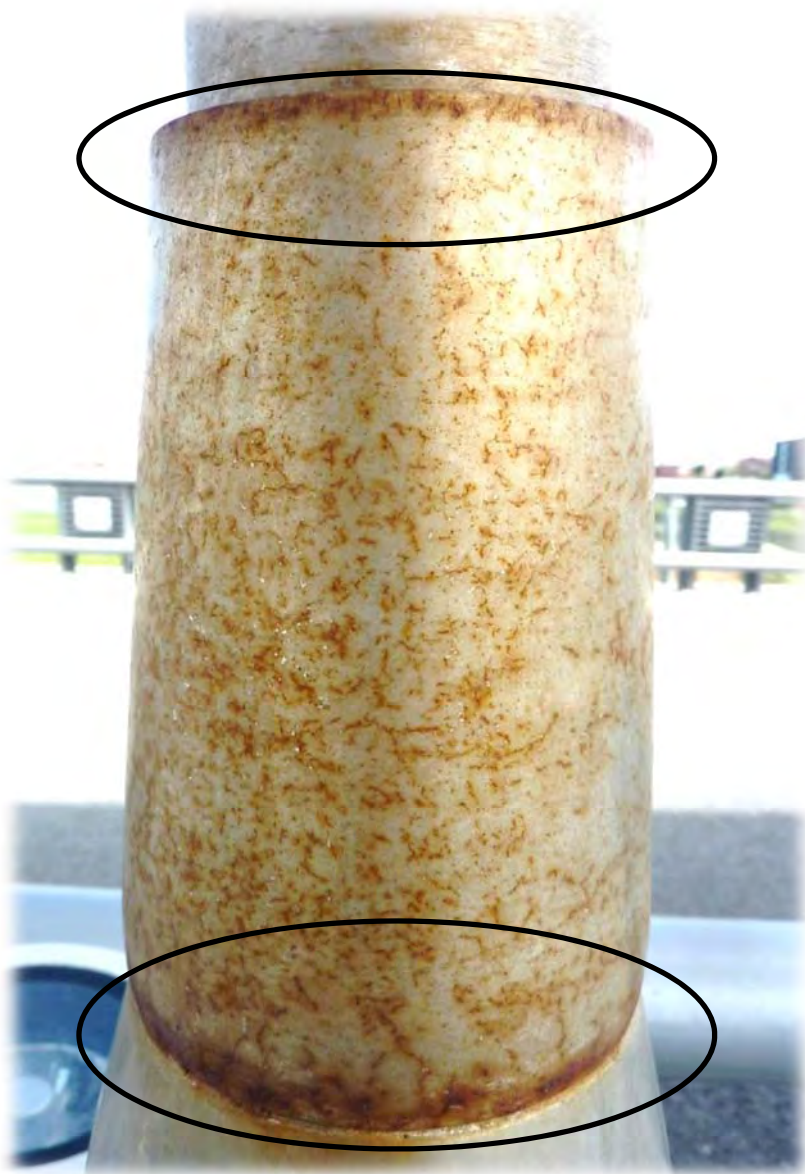
Figura 82. “Zonas no estudiadas del casquillo en C 10, Zona Oeste; en Marzo 2013”

En la parte superior e inferior del casquillo aparecen varios tipos de corrosión, pero la predominante es “Corrosión en resquicios” por lo cual, evitaremos esas zonas para llevar a cabo nuestras mediciones ya que nuestro objetivo es conocer el desarrollo de la picadura y no de otros tipos o morfologías; evitaremos por lo tanto, las zonas marcadas de la figura 82.

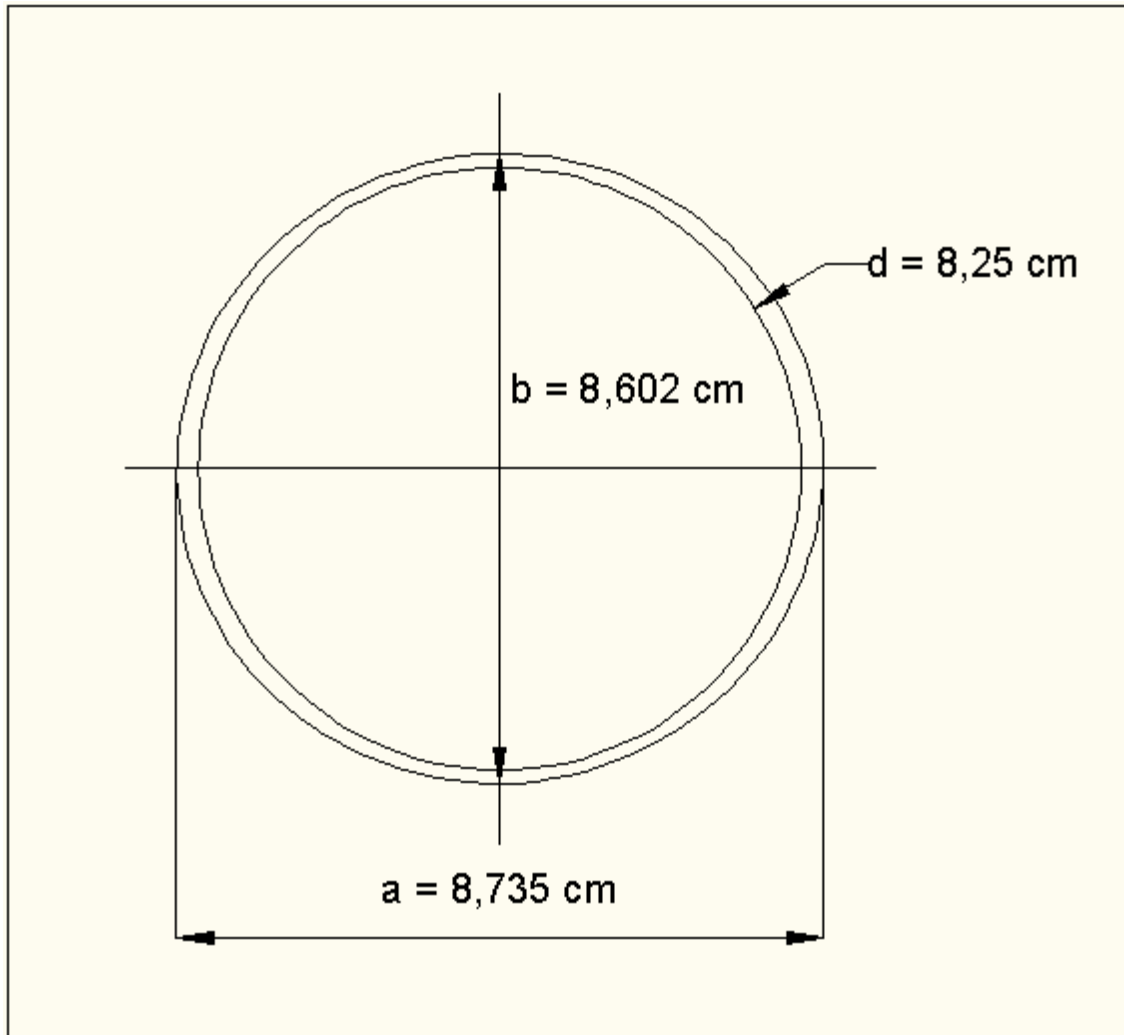
Figura 98. “Comparación de deformación del casquillo a 2,5 cm de la base”

La forma que describe la nueva geometría, a 2,5 cm de la base del casquillo, ya no es circular, sino ovalada en forma de elipse. Podemos representar la nueva forma de esta pieza y, apreciar visualmente, la deformación existente. La figura 98 es un ejemplo de representación de los resultados obtenidos.

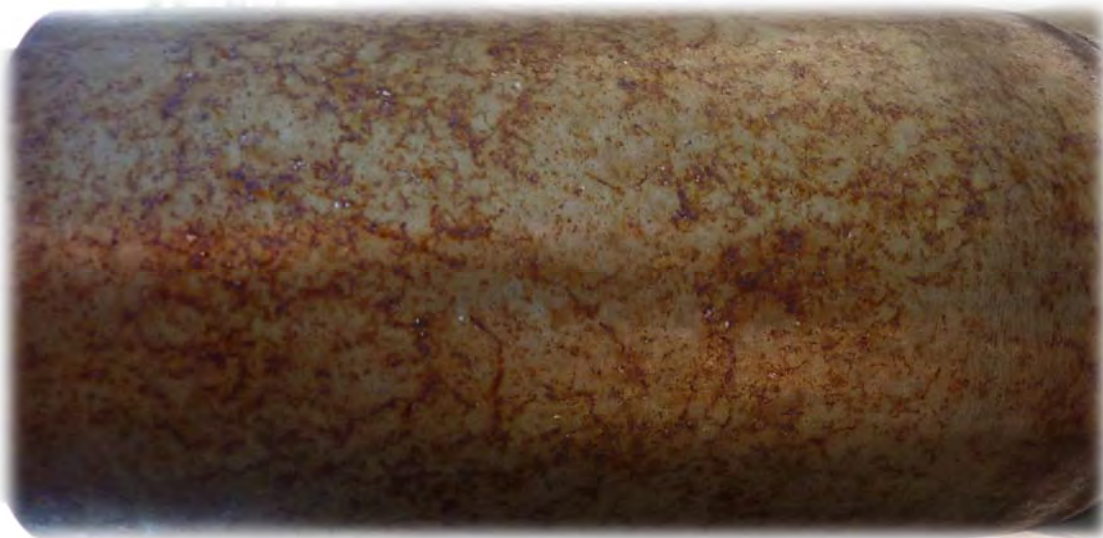
Figura 152. “Casquillo 10, Zona Este; Agosto 2013”

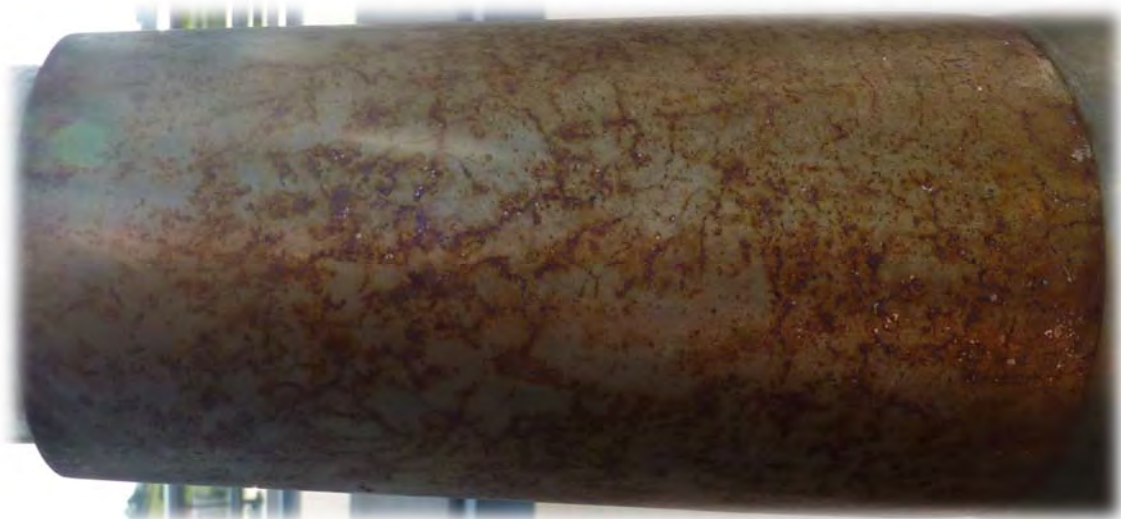
Figura 153. “Casquillo 8, Zona Este; Agosto 2013”

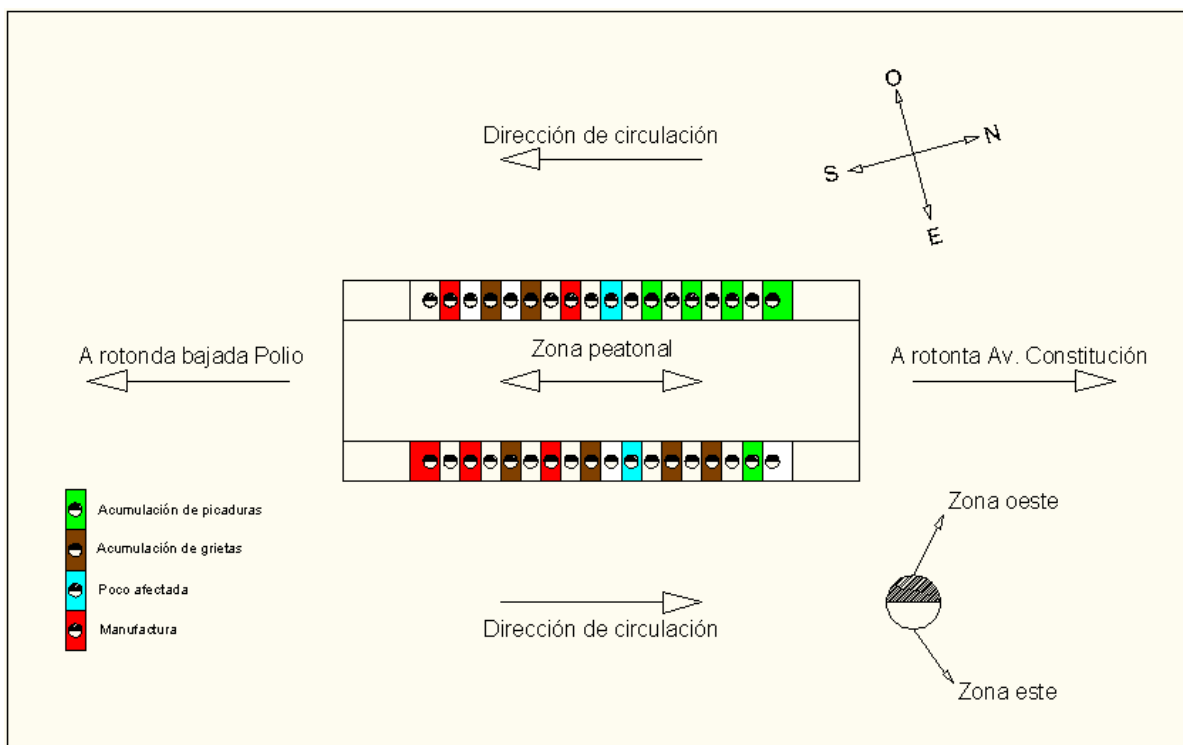
Figura 156. “Agrupaciones de picadura en el Puente Juan José Arenas”
