**PROCEDIMIENTO DE GUARDIA DE  
PUENTE EN NAVEGACION**

**PROCEDURE FOR NAVIGATIONAL  
WATCHKEEPING**

**INGENIERÍA NÁUTICA Y GESTIÓN MARÍTIMA**

**AUTOR: DAVID GARROTE GARCIA**

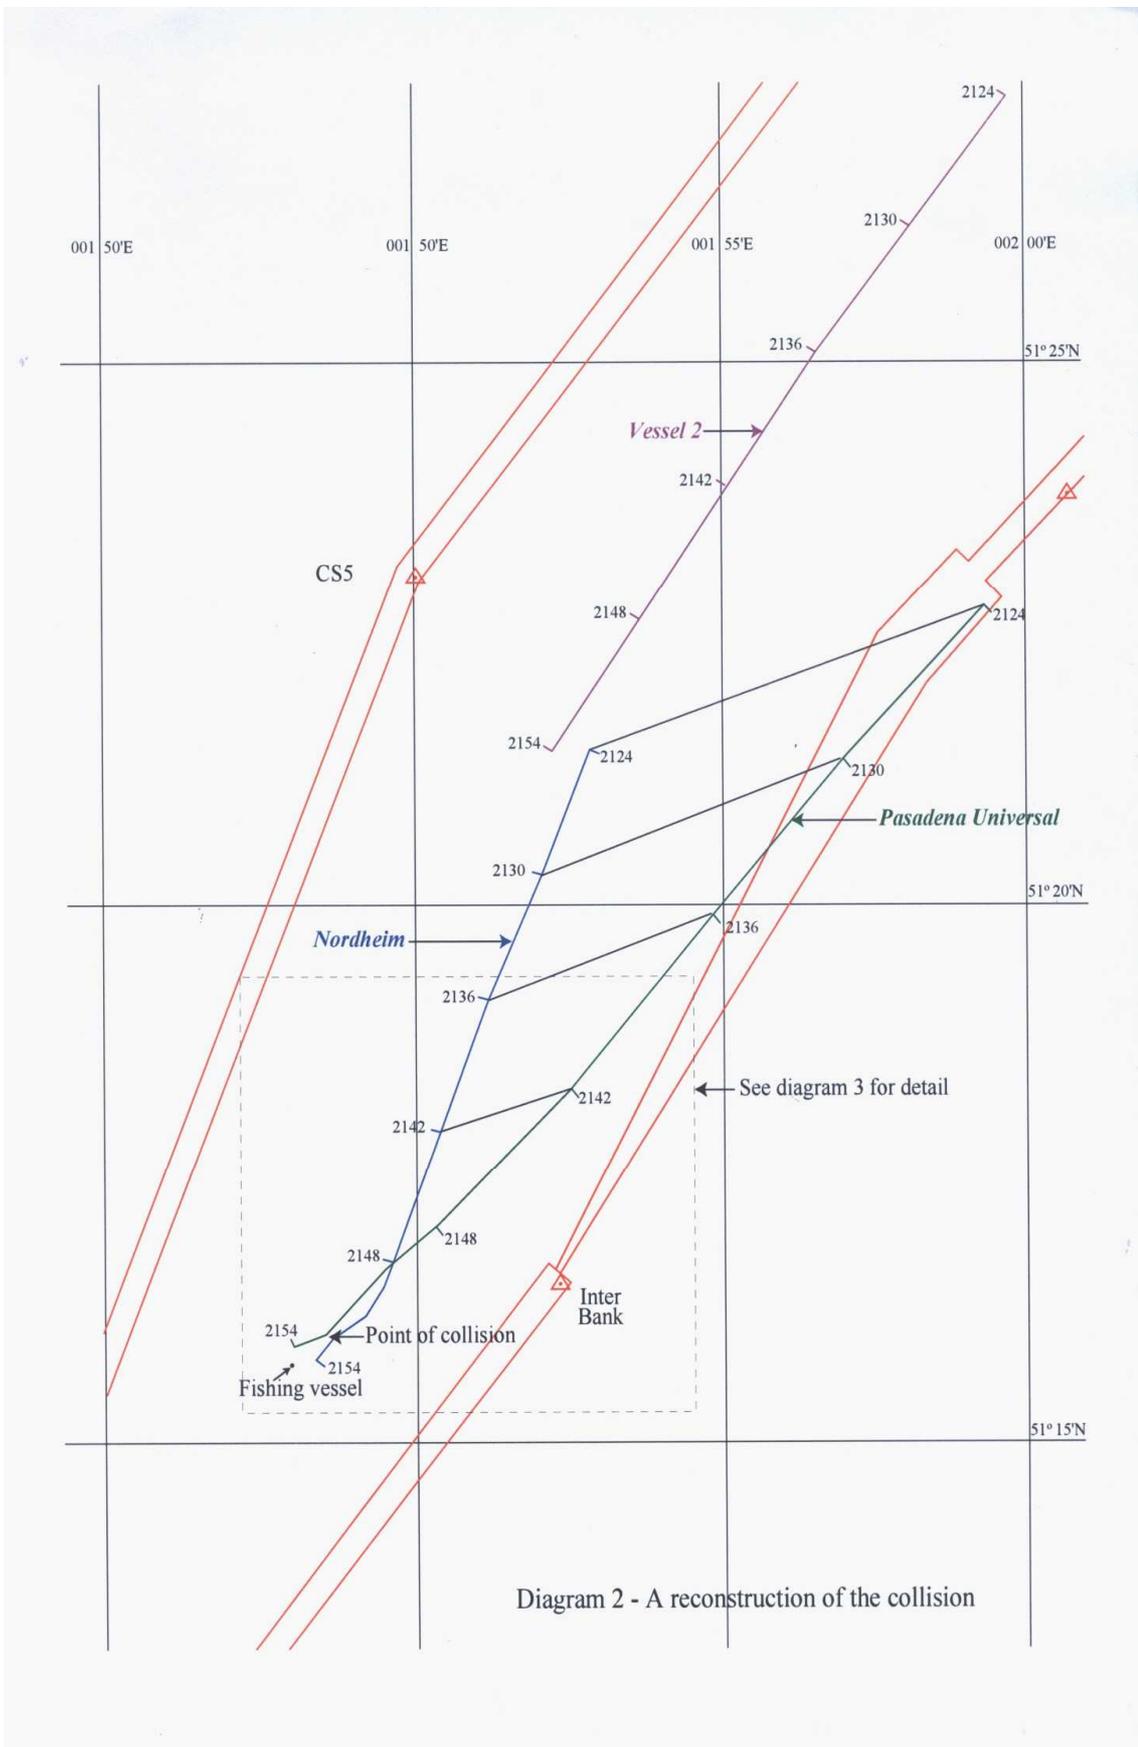
Si el capitán del Pasadena Universal hubiera estado al tanto de la cantidad de espacio que tenía al oeste, podría haber usado la opción más segura que era dejar a ambos buques por babor. Contrariamente a la regla 2(a) del Reglamento Internacional para Prevenir los Abordajes en la Mar, falló a la hora de anticiparse al posible cambio de rumbo del Nordheim, y erróneamente asumió que mantendría el rumbo mientras ellos pasaban entre ambos buques.

Si el primer oficial del Nordheim hubiera estado al tanto del Pasadena Universal, se hubiera dado cuenta de su rápida velocidad de aproximación, y quizás hubiera retrasado su cambio de rumbo. En este sentido, falló en el mantenimiento de una vigilancia adecuada de acuerdo a la regla 5 del Reglamento Internacional para Prevenir los Abordajes en la Mar.

Figura 1: Reconstrucción del abordaje

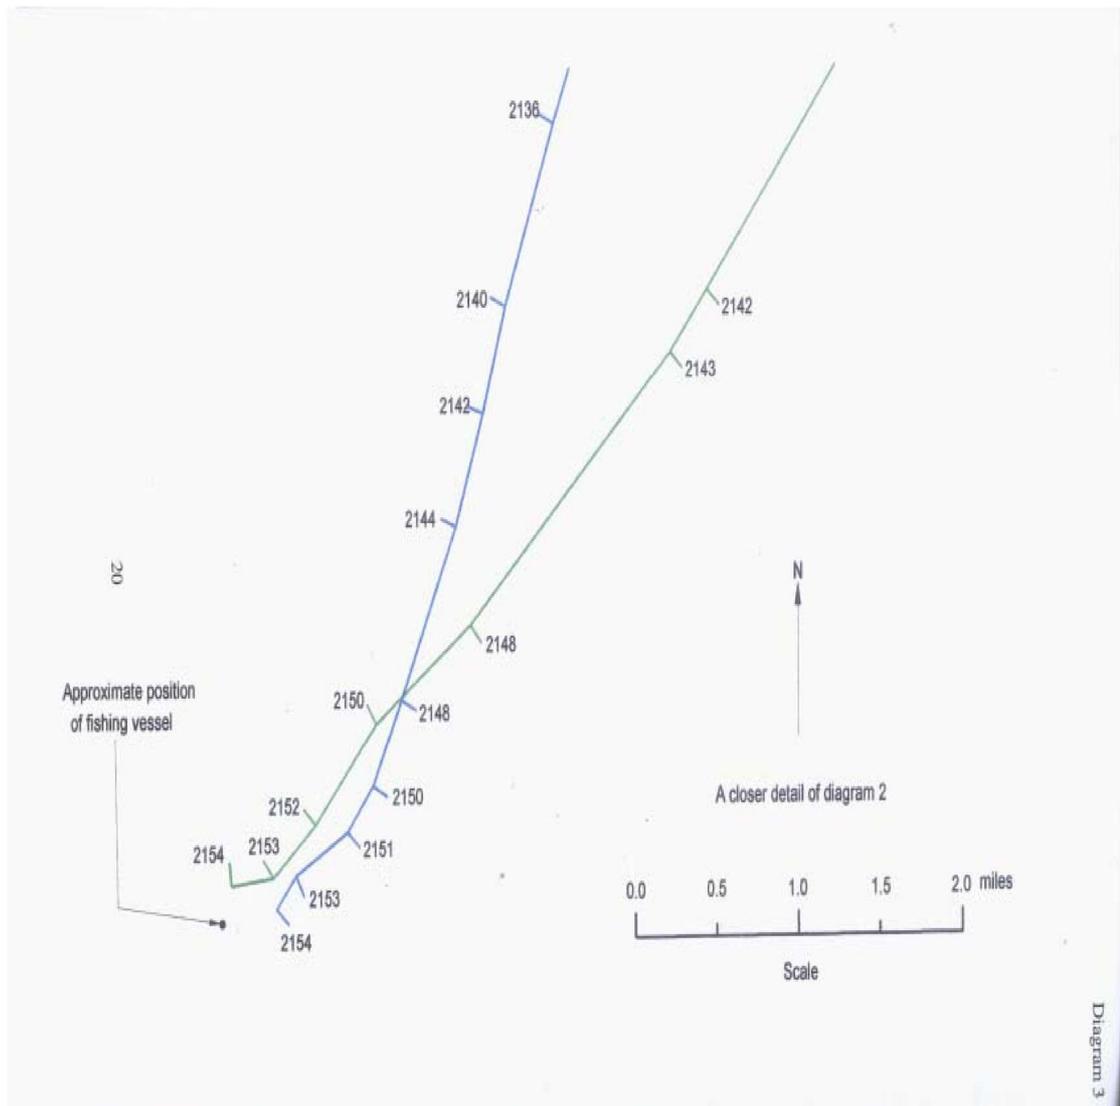
Figura 2: Derrotas de los buques

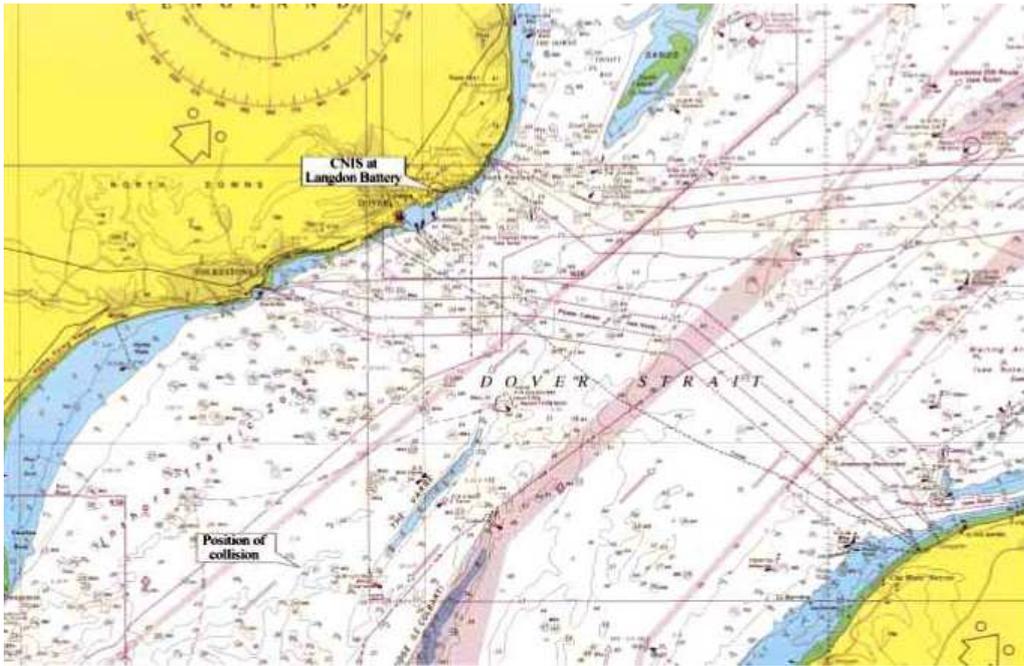
Las causas que contribuyeron al accidente fueron que hasta poco antes de la colisión, el primer oficial del Kinsale no se dio cuenta de la presencia del Eastfern, y del mismo modo los oficiales del Eastfern tampoco vieron al Kinsale.

Figura 3: Posición del abordaje

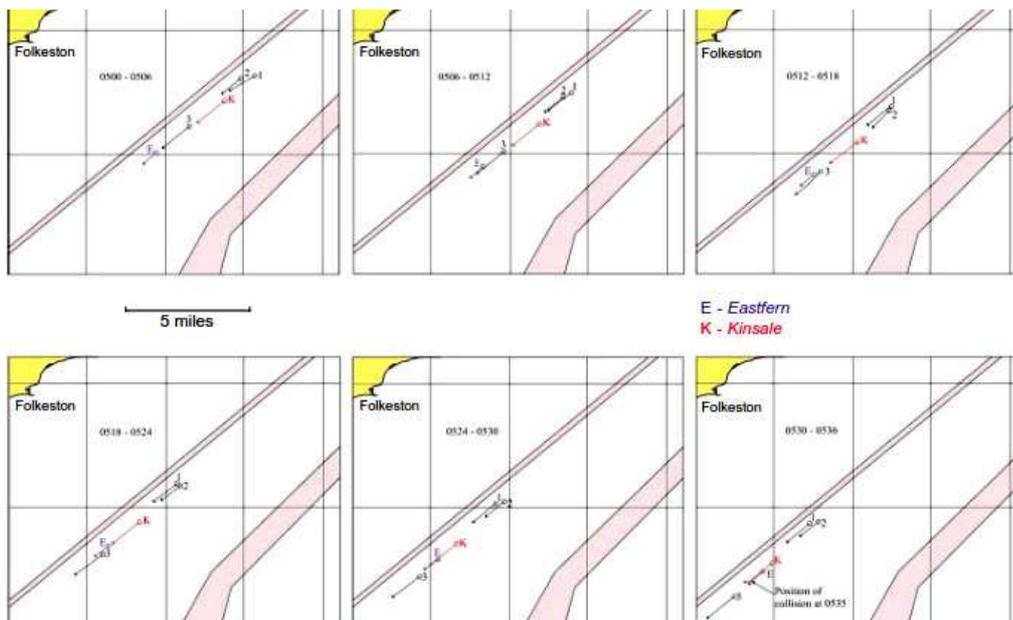
Figura 4: Posiciones antes del abordaje.

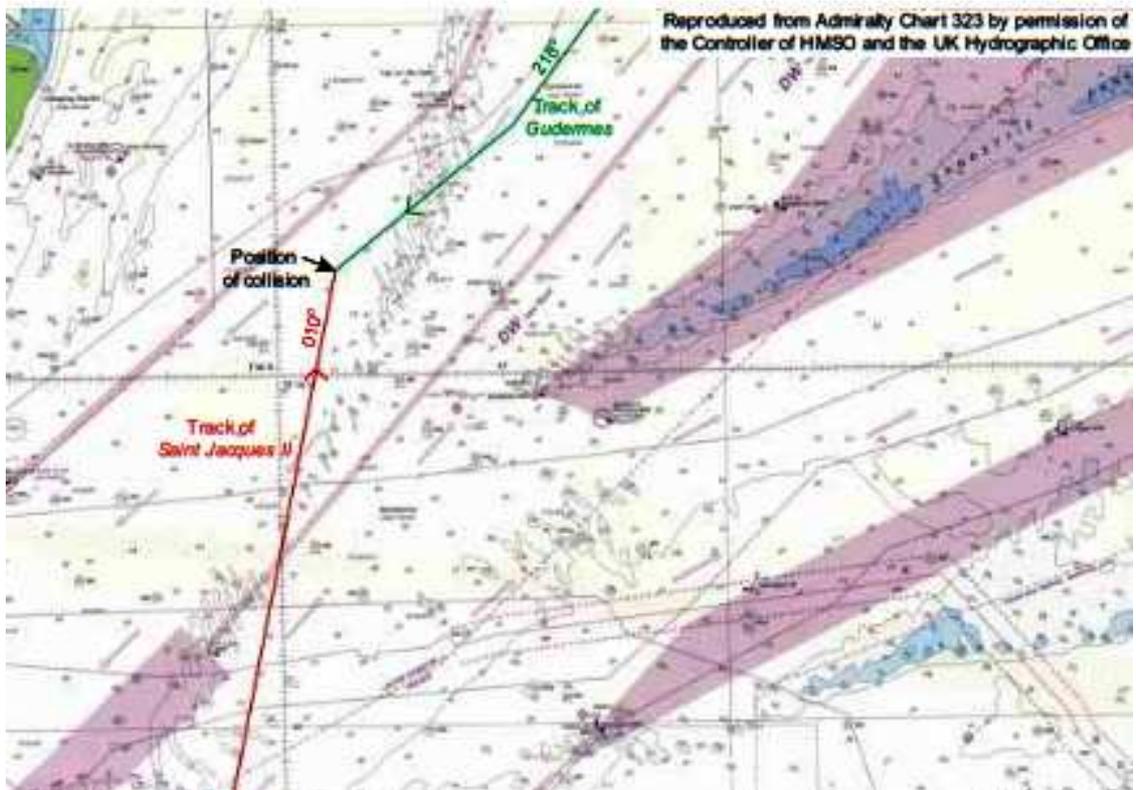
Una causa indirecta fue que el Saint Jacques II estaba cruzando la línea de tráfico suroeste con un rumbo contrario al flujo del tráfico.

Figura 5: Rumbos de ambos barcos antes del abordaje

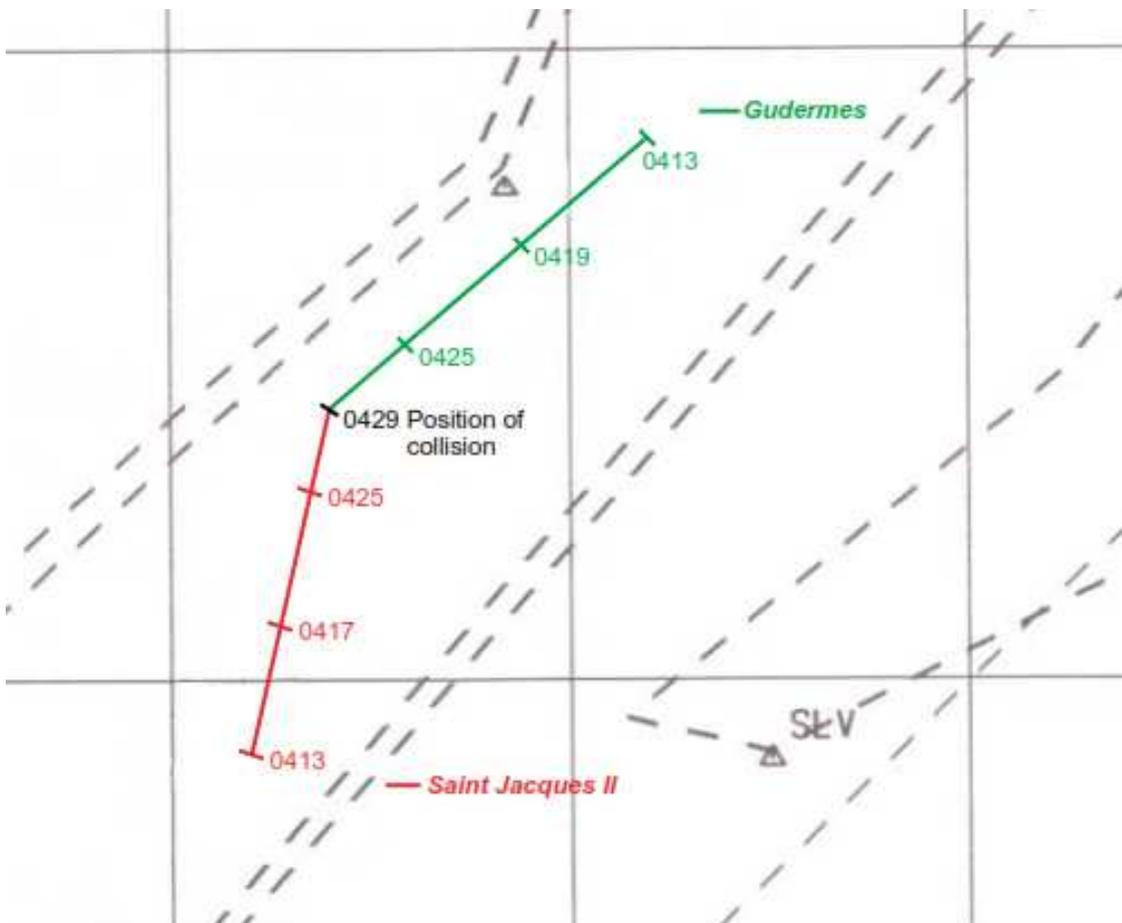
Figura 6: Rumbos y tiempos antes del abordaje.

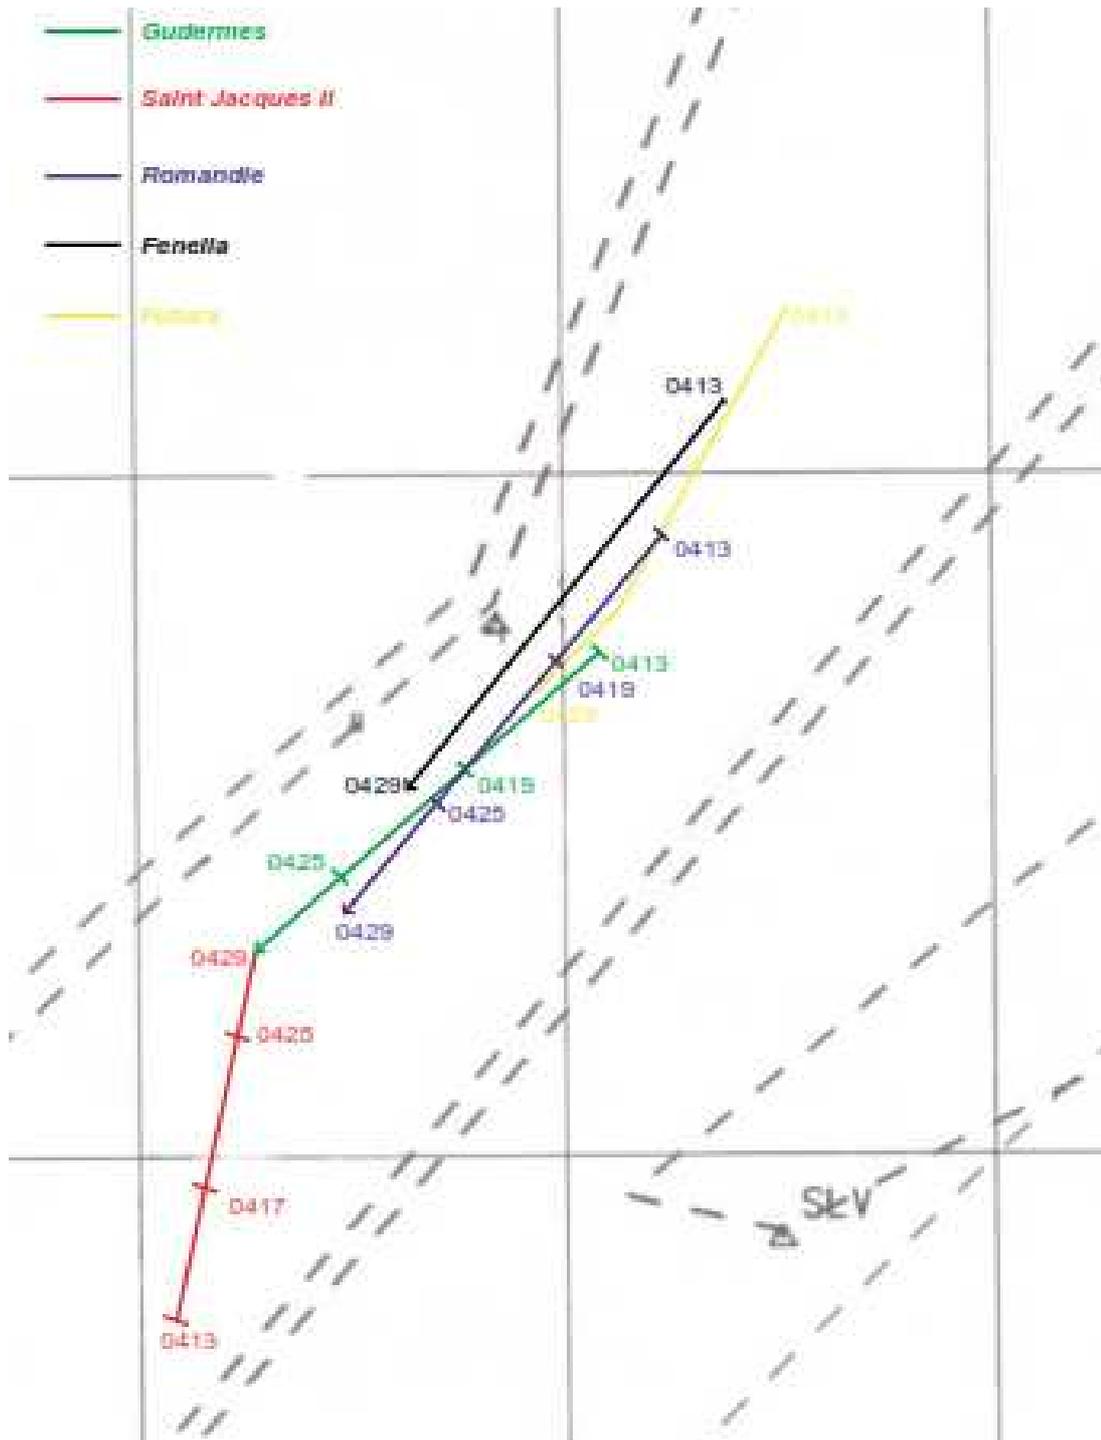
Figura 7: Rumbos y tiempos de los barcos en la zona del abordaje.

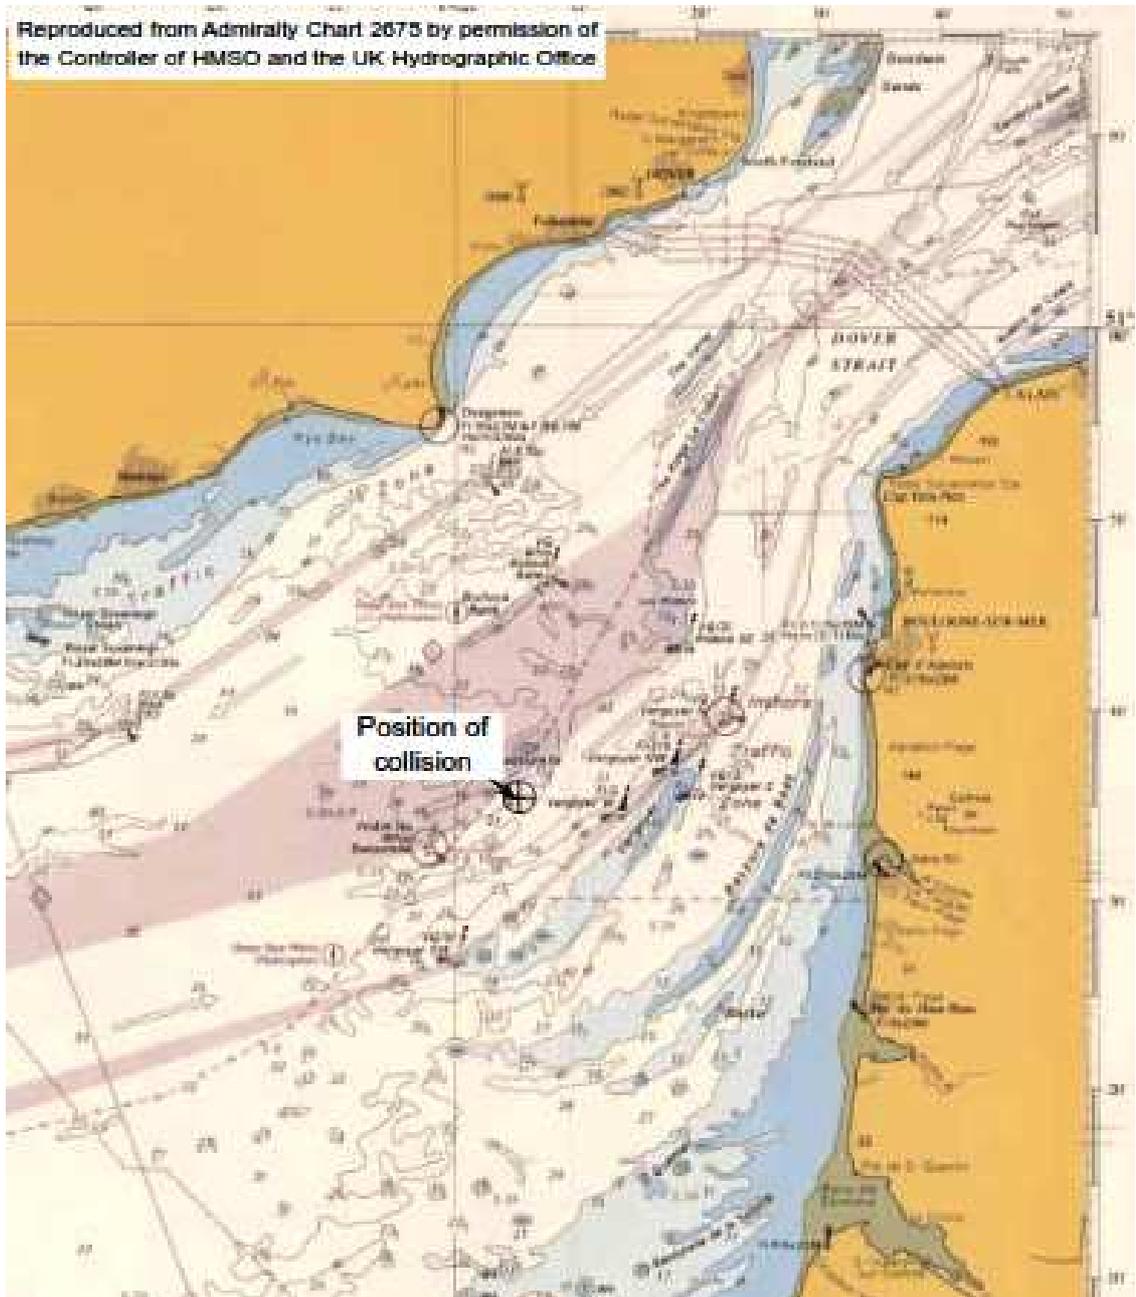
Este es el último de una serie de accidentes en los que se han visto involucrados pesqueros franceses por no respetar el reglamento de abordajes en el dispositivo de separación de tráfico de Dover. Como resultado de este incidente, Bea Mer ha realizado unas recomendaciones dirigidas a aumentar la concienciación de los patrones y personal de guardia sobre los requisitos y los peligros.

Figura 8: Posición del abordaje

Se recomienda al armador del Sand Heron, que se asegure de que el segundo oficial entienda todas las lecciones aprendidas por este accidente.

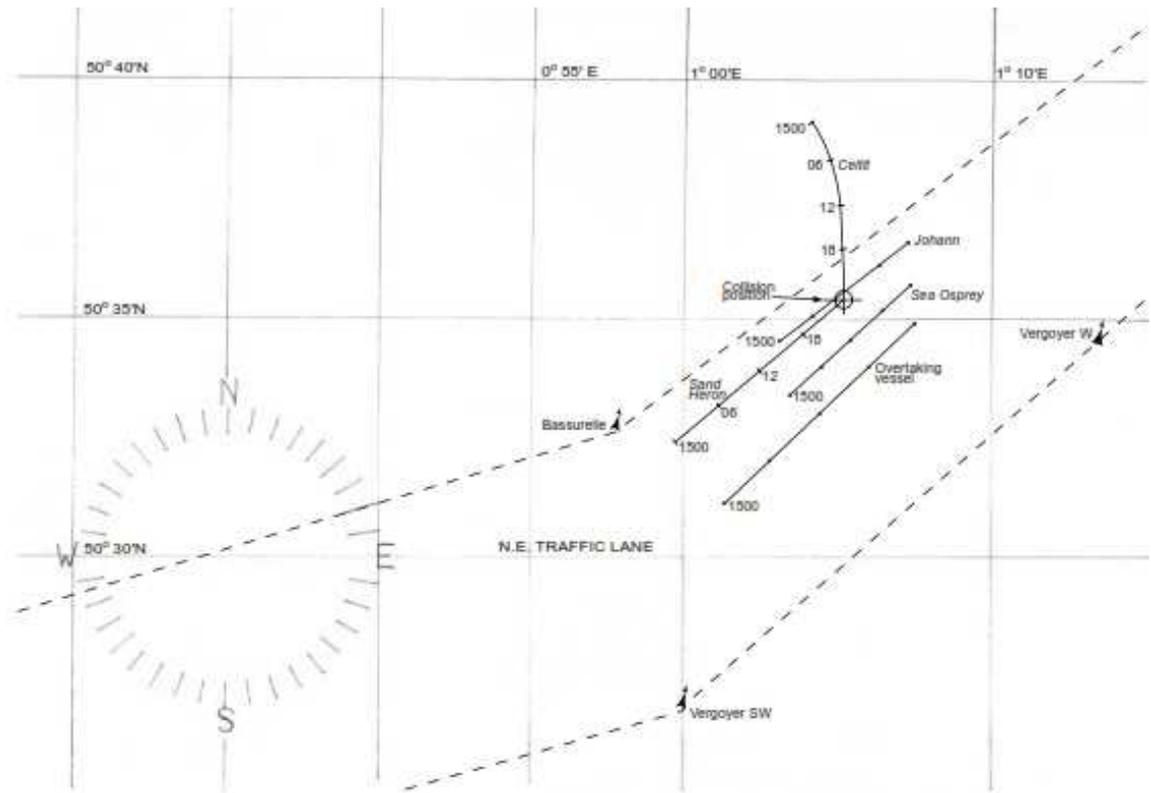
Figura 9: Rumbos y ploteo del Celtit y el Sand Heron

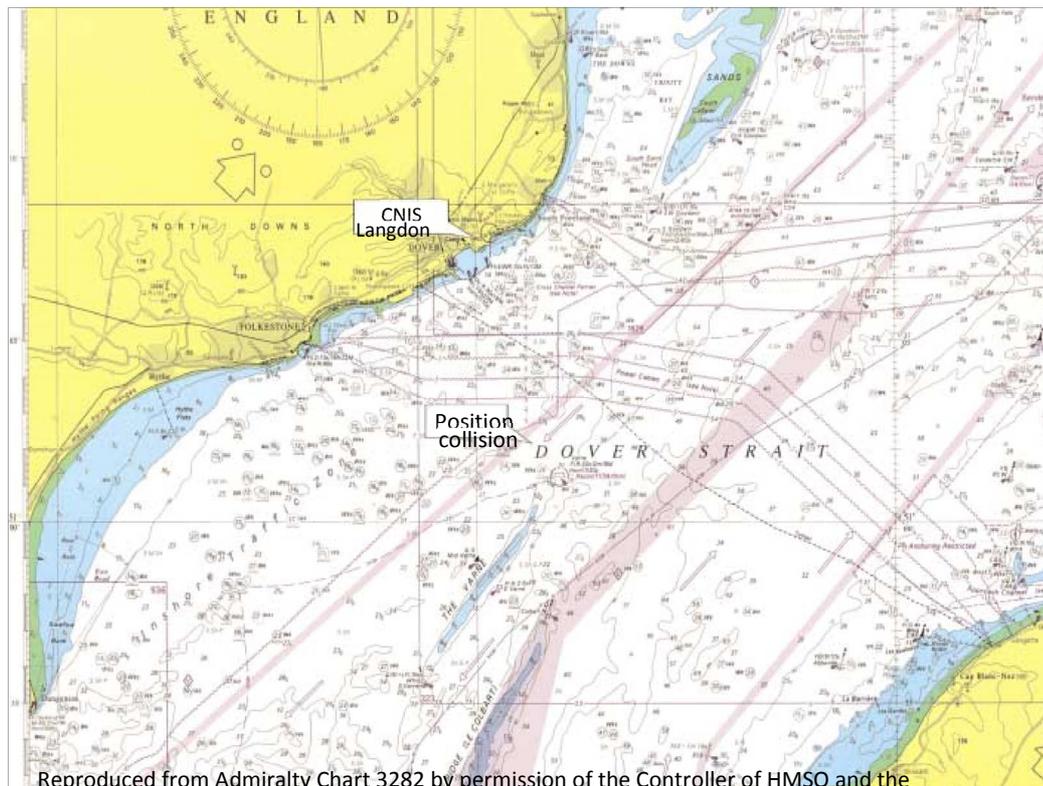
Figura 10: Posición del abordaje

A las 0335 el Hampoel entró en el puerto de Dover. Había sufrido daños considerables en la aleta de estribor, que incluía una vía de agua en la sala de máquinas y en el servo. El camarote y la hélice estaban muy dañados también. El marinero sufría pequeñas heridas en un pie.

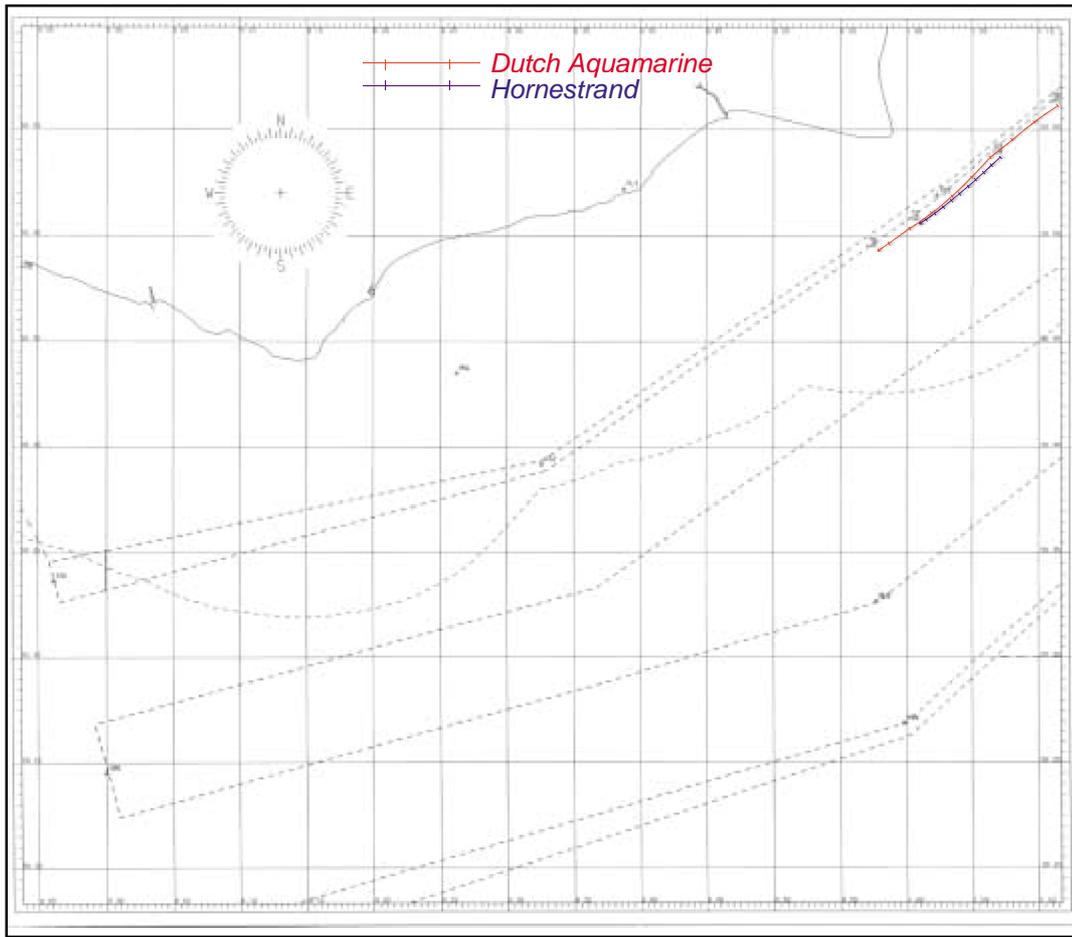
Figura 11: Rumbos del Dutch Aquamarine y Hornstrand

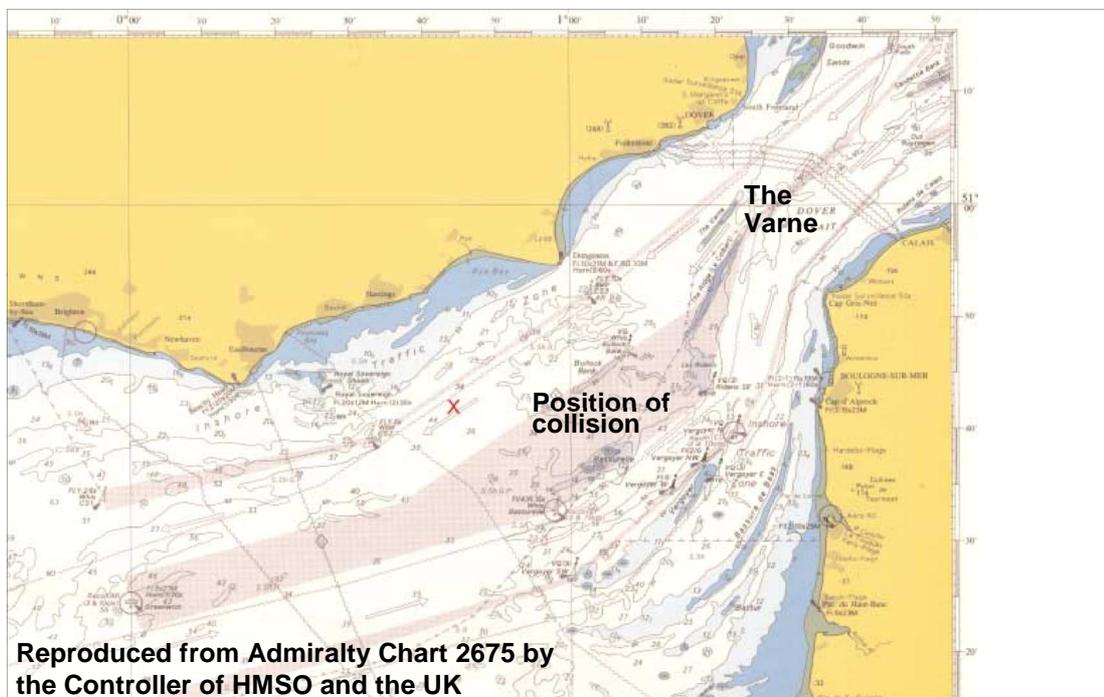
El Ash había estado justo delante, o casi justo delante del Dutch Aquamarine después de que el último buque hubiera pasado la boya CS3. A pesar de que el tiempo era bueno y la visibilidad buena, el oficial de guardia del Dutch Aquamarine no se percató de la presencia del Ash en el período anterior a la colisión hasta que estuvo demasiado cerca y justo delante. En ese momento era demasiado tarde para emprender acciones evasivas efectivas. La situación se agravó por el oficial de guardia del Ash, que se había percatado del acercamiento del Dutch Aquamarine, pero se distrajo en los minutos anteriores a la colisión.

El Ash fue agujereado por la colisión, se escoró rápidamente a estribor, dio la vuelta y se hundió. Los seis tripulantes a bordo, saltaron al agua, siendo cinco de ellos rescatados por el bote de rescate rápido del Dutch Aquamarine. El sexto miembro de la tripulación, el capitán, se encontró flotando boca abajo en el agua. A pesar del rápido traslado al hospital por el helicóptero de rescate, y prolongados intentos de resucitarlo, fue finalmente declarado muerto.

Figura 12: Posición del abordaje.

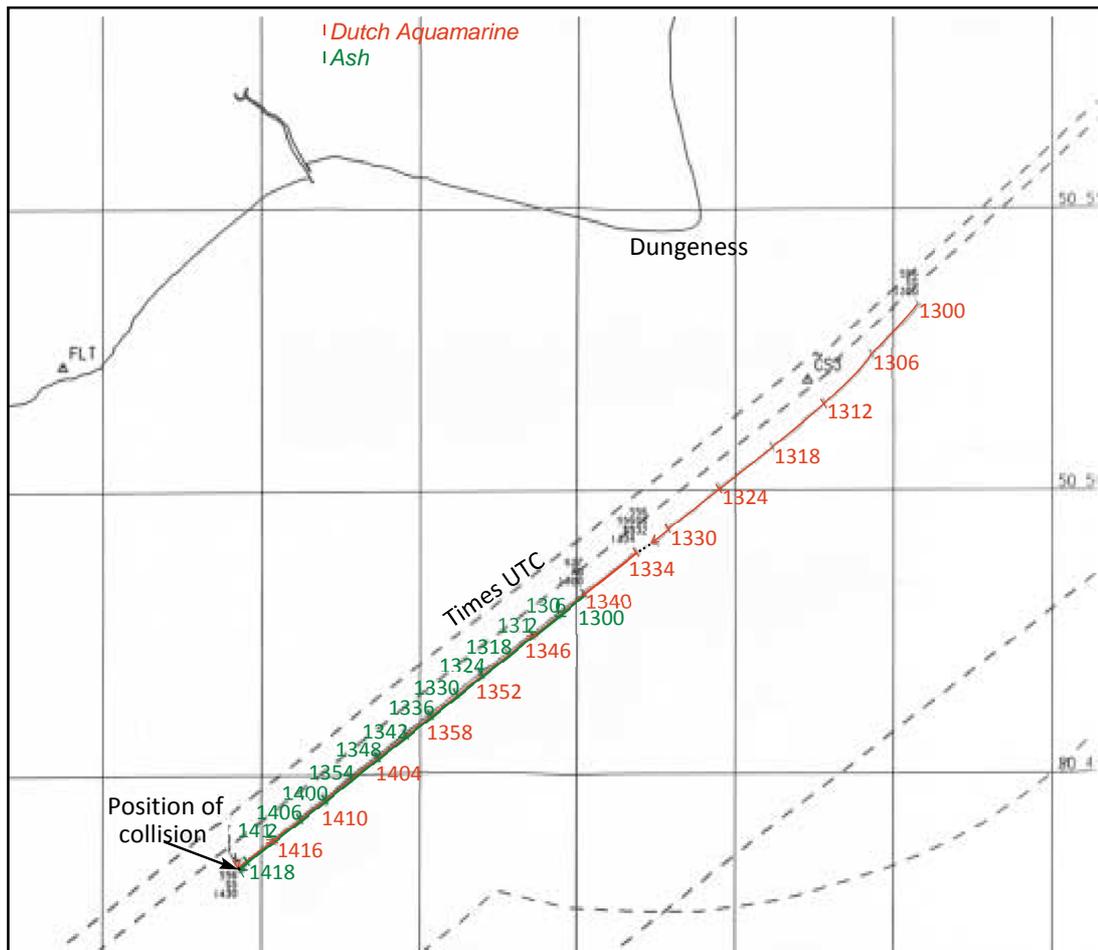
Figura 13: Rumbos y colisión del Dutch Aquamarine y el Ash.

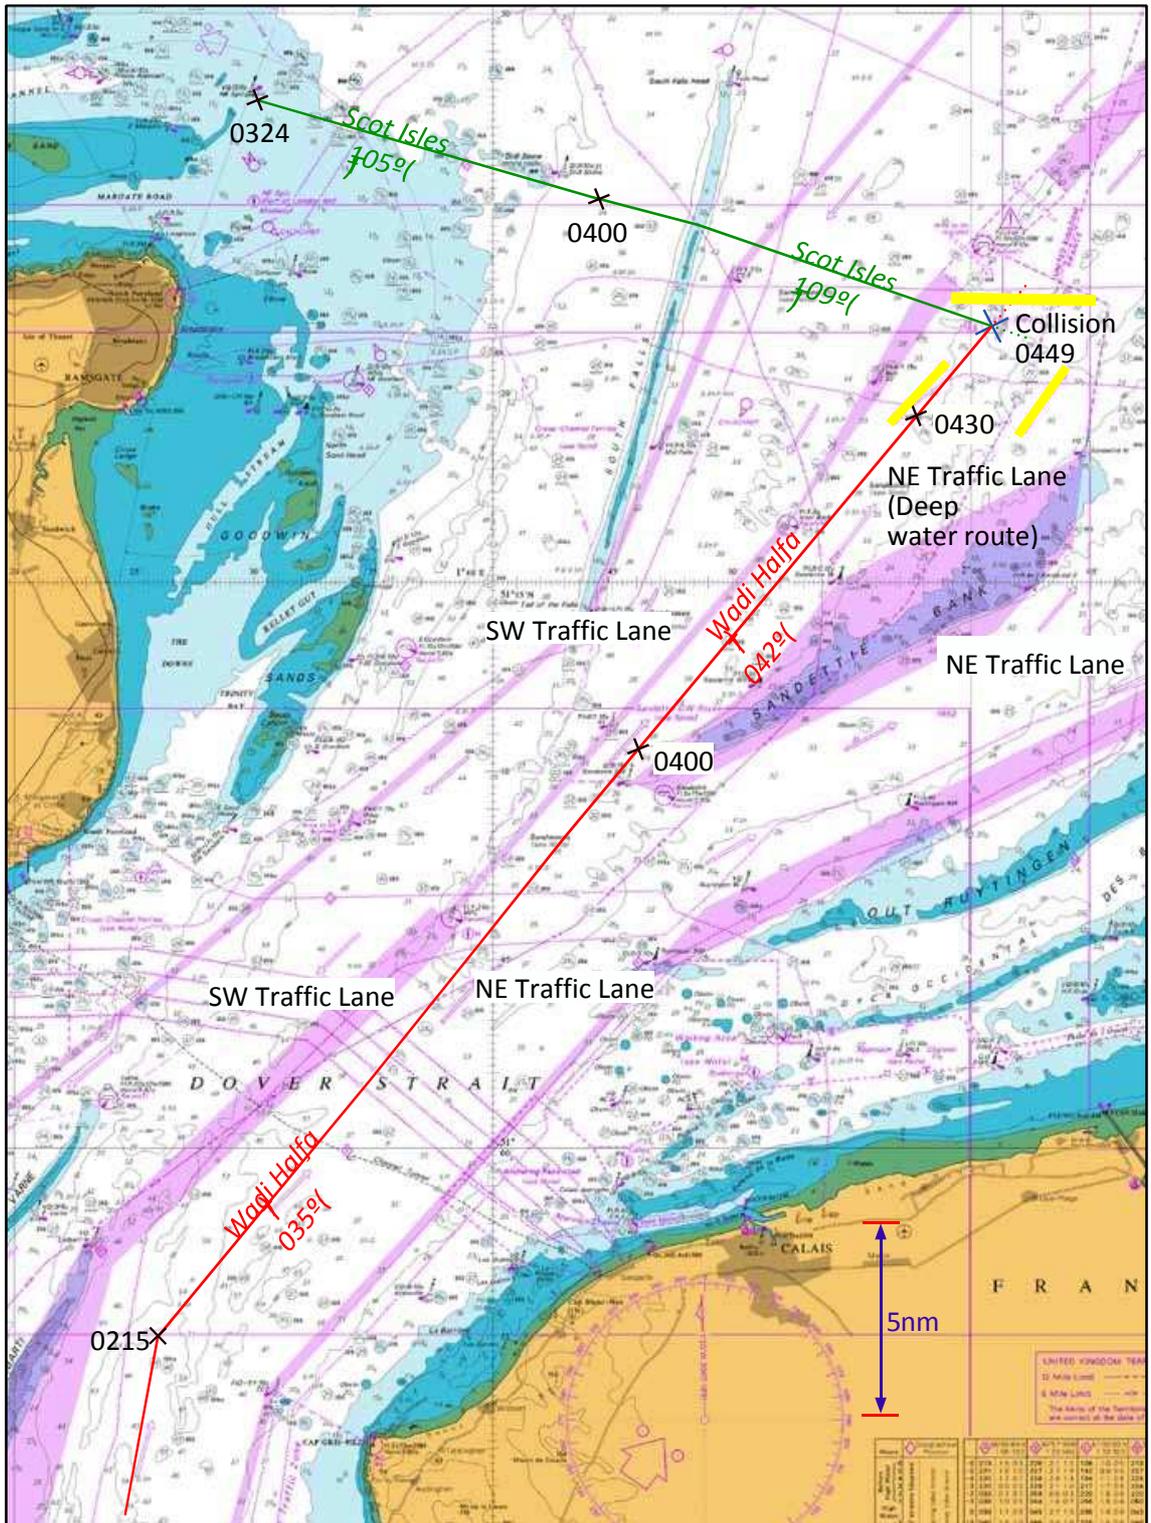
El Scot Isles sufrió un gran daño en el casco, en el costado de estribor, que tuvo como resultado la pérdida de 60 toneladas de gasoil marítimo al mar. El Wadi Halfa sufrió daños, más leves, en su costado de babor, y fue capaz de continuar viaje a Bremen.

Como resultado de una actitud complaciente en las guardias de puente en ambos barcos, No se delimitaron áreas de seguridad que habrían avisado a los oficiales de guardia del riesgo de una colisión. No había serviola en ninguno de los dos puentes en el momento de la colisión, y los radares, y otros equipos del puente no se utilizaron de forma efectiva.

Figura 15: Derrotas antes de la colisión

Un Folleto de Seguridad ha sido publicado, identificando las lecciones clave de seguridad de esta investigación. Se han hecho recomendaciones al International Chamber of Shipping, el UK Chamber of Shipping, The Nautical Institute y el International Federation of Shipmasters Associations diseñadas para divulgar los contenidos del Folleto de Seguridad en esas asociaciones, para destacar ante operadores de barcos y marinos la importancia de equipos humanos de puente efectivos y del mantenimiento de la correcta vigilancia en las guardias de navegación.

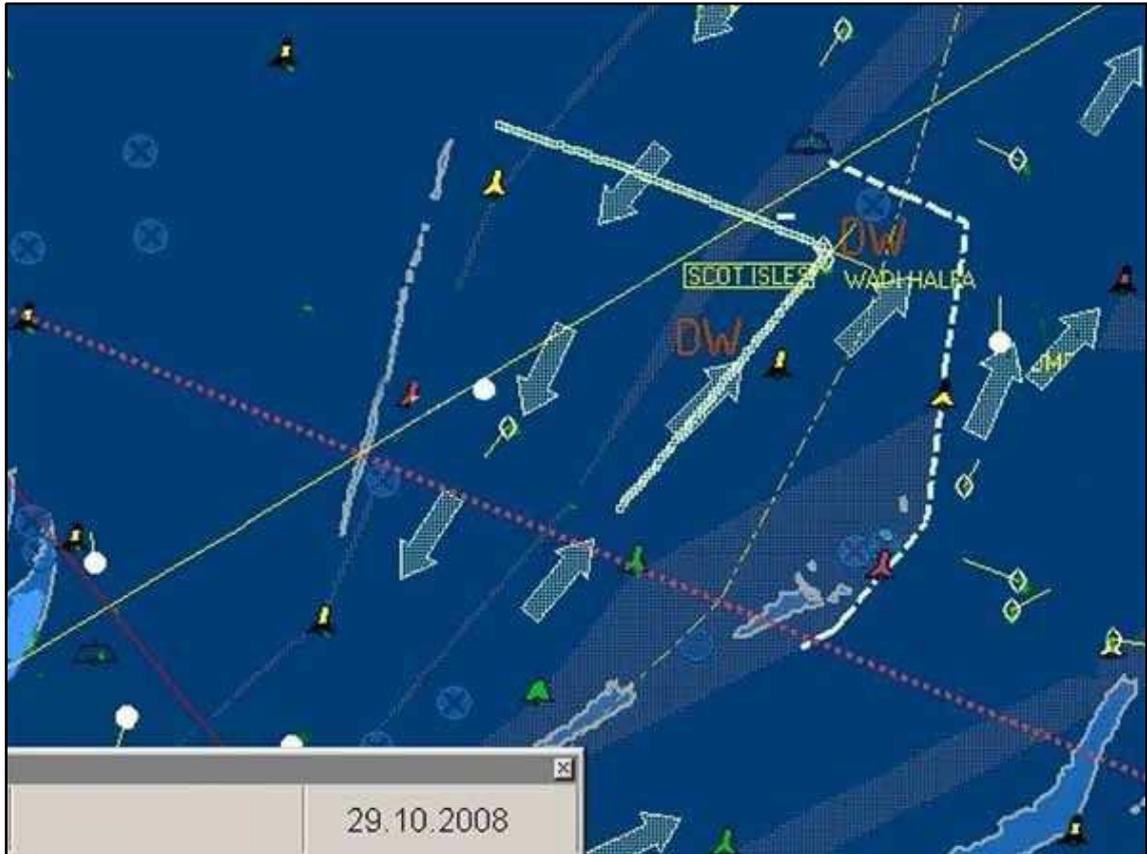
Figura 16: Radar del CNIS, 29 Octubre 2008.

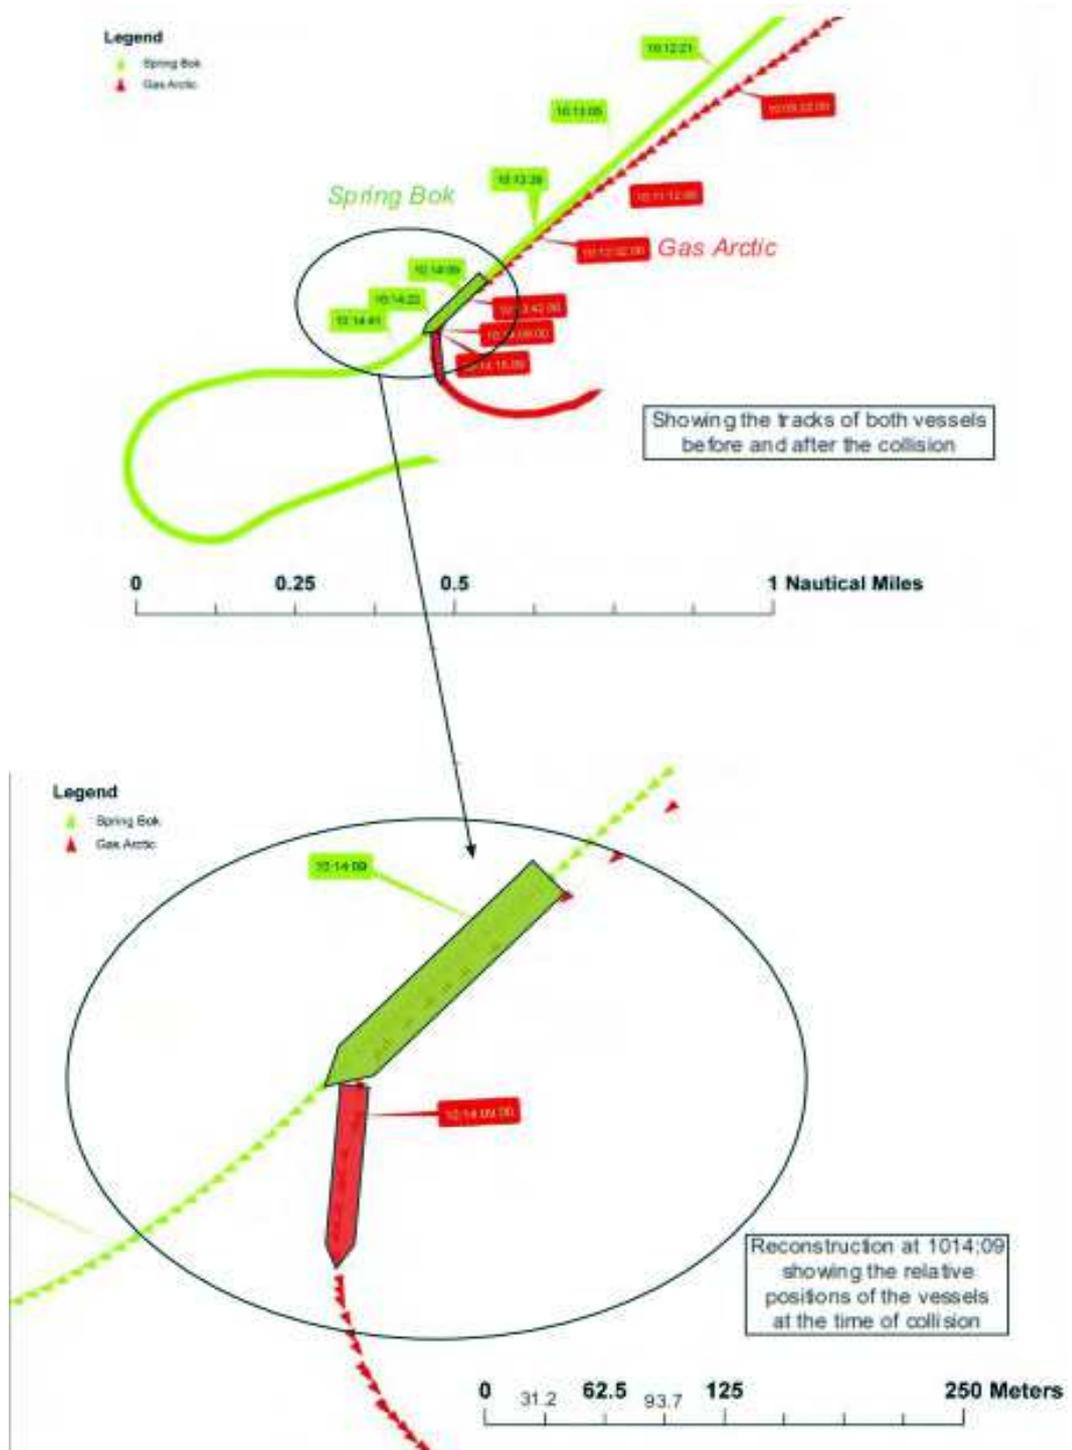
A las 1014 del 24 de Marzo de 2012, el buque de carga registrado en Holanda Spring Bok colisionó con el LPG registrado en Malta Gas Arctic. La colisión ocurrió con unas condiciones de visibilidad de menos de 2 millas, a 6 millas al sur de Dungeness mientras los buques navegaban en la misma dirección en la línea de tráfico sentido suroeste del Dispositivo de Separación de Tráfico de Dover. No hubo ni heridos ni contaminación, pero ambos buques sufrieron daños estructurales.

La investigación del MAIB determinó que el oficial de guardia del Spring Bok que estaba adelantando al Gas Arctic, estaba distraído, posiblemente fatigado, y no fue capaz de ver el otro barco antes de la colisión. Aunque ambos barcos se habían identificado mediante radar y AIS, ninguno de los oficiales de guardia apreció riesgo de colisión, ni tomó las medidas requeridas por el Código Internacional Para Prevenir los Abordajes en la Mar para prevenir el accidente. Los sistemas de gestión de la seguridad (SGS) de ambos barcos, requerían que cuando la visibilidad era de tres millas o menos, debían tomarse una serie de medidas para minimizar el riesgo de colisión. Sin embargo no había serviola, ni señal fónica en ninguno de los barcos en el momento de la colisión.

Figura 17: Derrotas antes y después del abordaje.

El gerente del Gas Arctic ha tomado medidas para evitar que se repita, publicando los detalles del accidente en los barcos de la flota, y recordando a los oficiales la necesidad de cumplir con lo que dice el SGS en sus buques. Se han hecho recomendaciones al armador del Spring Bok respecto al cumplimiento de la regulación de las horas de descanso, el estándar de mantenimiento de las guardias de puente, y las acciones a tomar después del accidente.

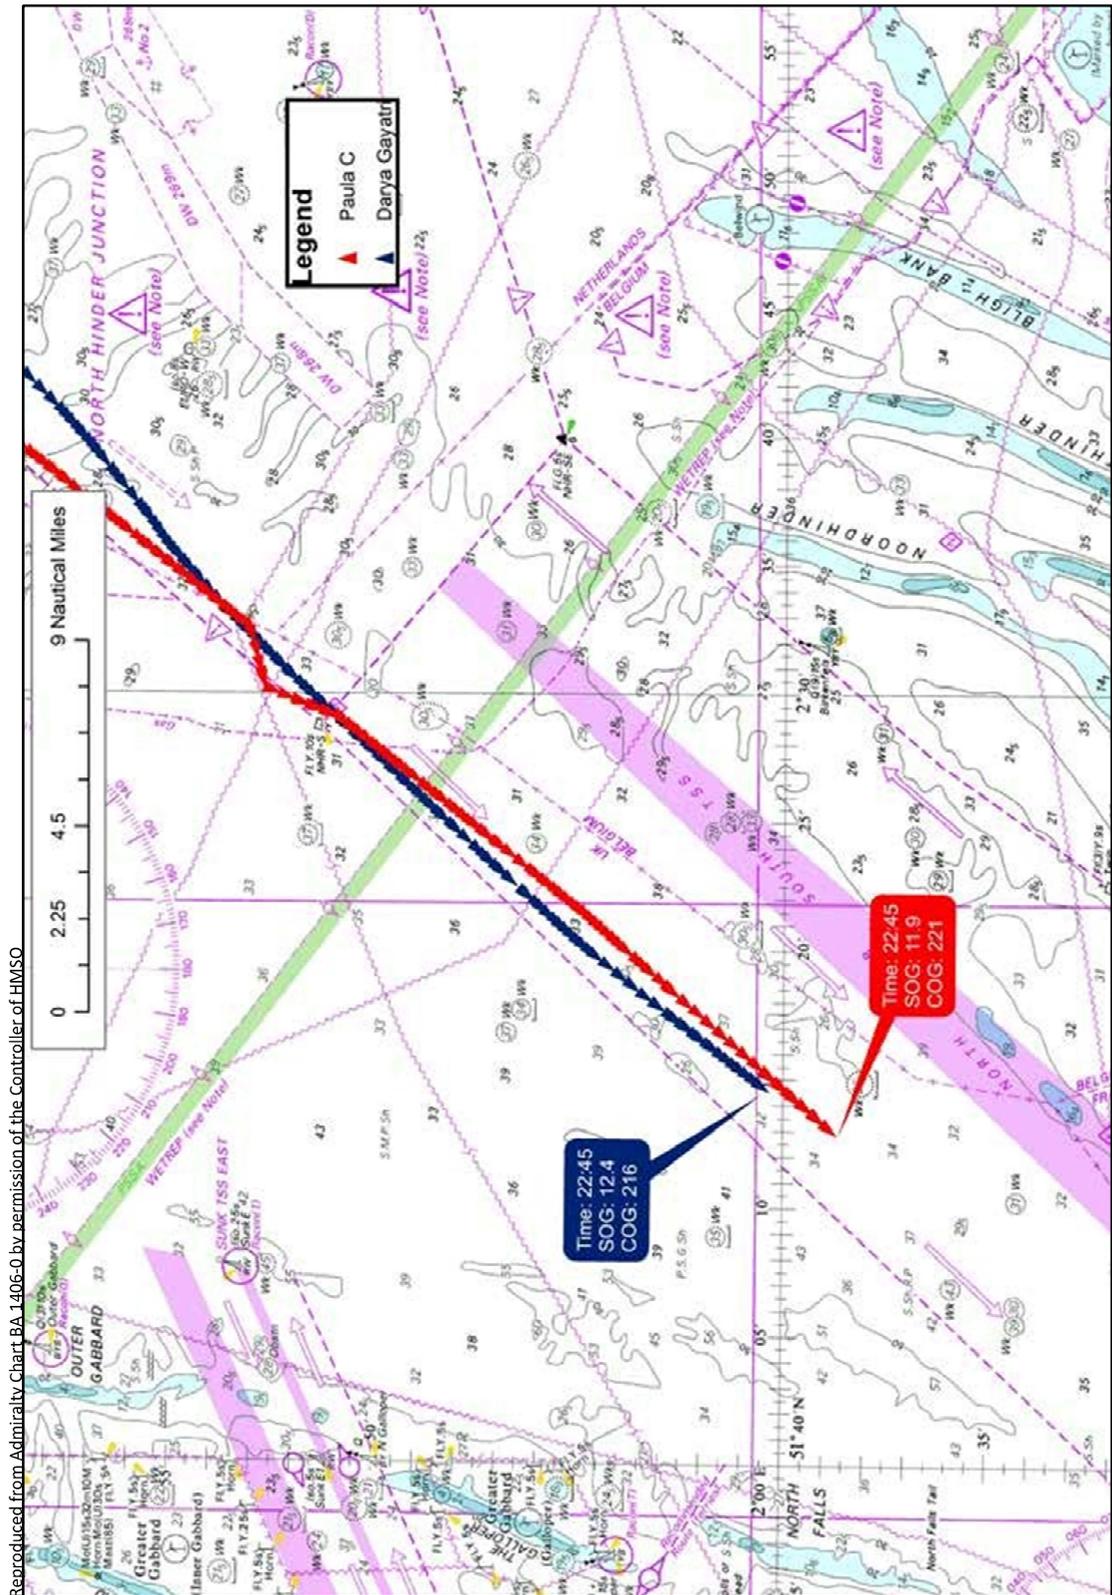
Aunque era de noche, el oficial de guardia del Paula C no estaba ayudado por ningún serviola.

La decisión del capitán de dejar que un oficial inexperto mantuviera la guardia de navegación en solitario en el Estrecho de Dover por la noche, fue desafortunada y contraria a los requerimientos internacionales.

Figura 18: Posiciones del Paula C y del Darya Gayatri a las 2245
