**PROCEDIMIENTO DE GUARDIA DE  
PUENTE EN NAVEGACION**

**PROCEDURE FOR NAVIGATIONAL  
WATCHKEEPING**

**INGENIERÍA NÁUTICA Y GESTIÓN MARÍTIMA**

**AUTOR: DAVID GARROTE GARCIA**

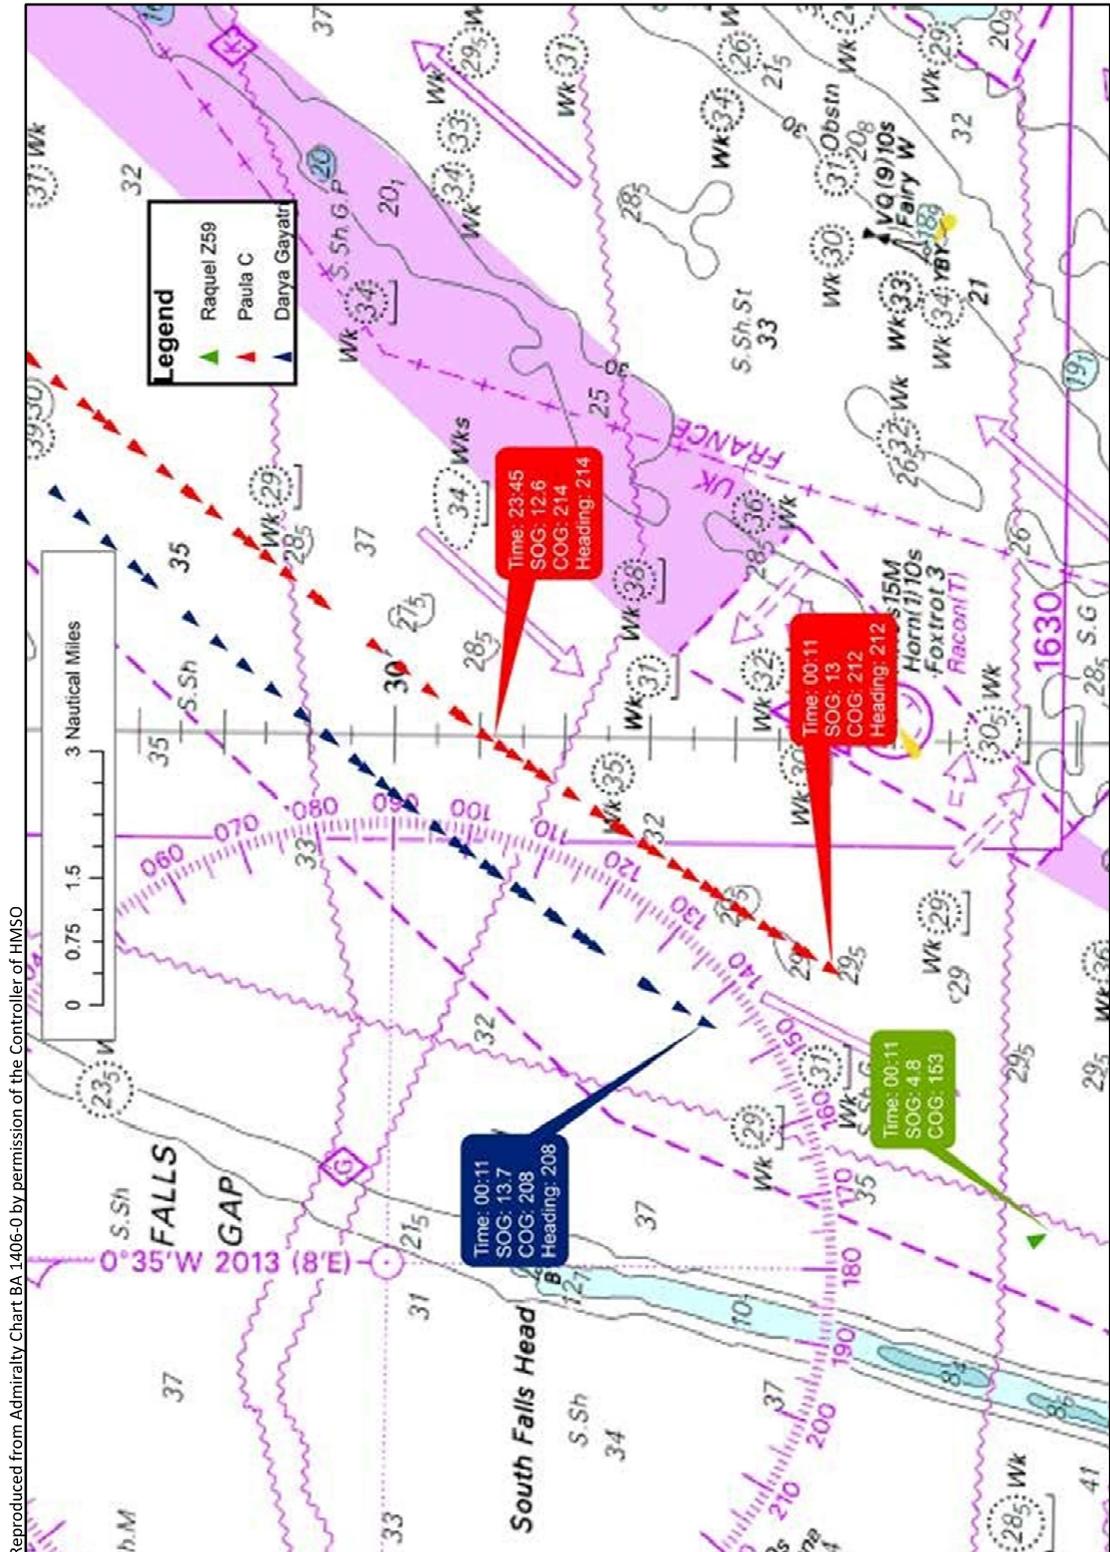
Figura 19: Posiciones de los barcos a las 00:11

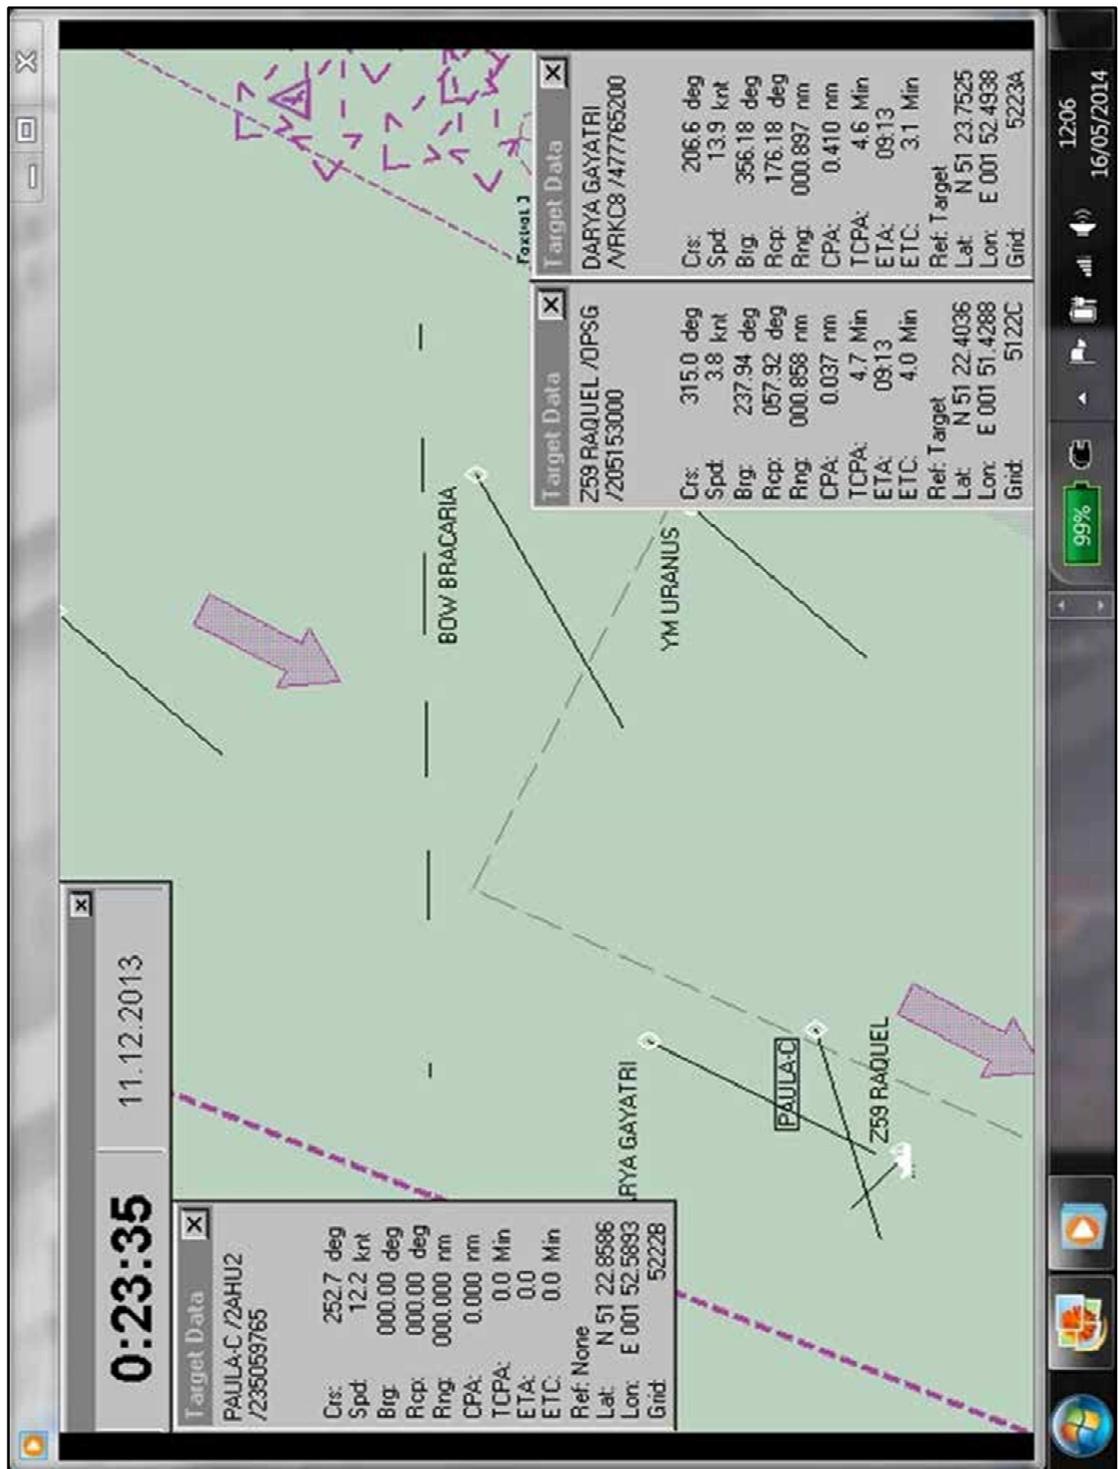
Figura 21: Ploteo del radar de Dover Coastguard

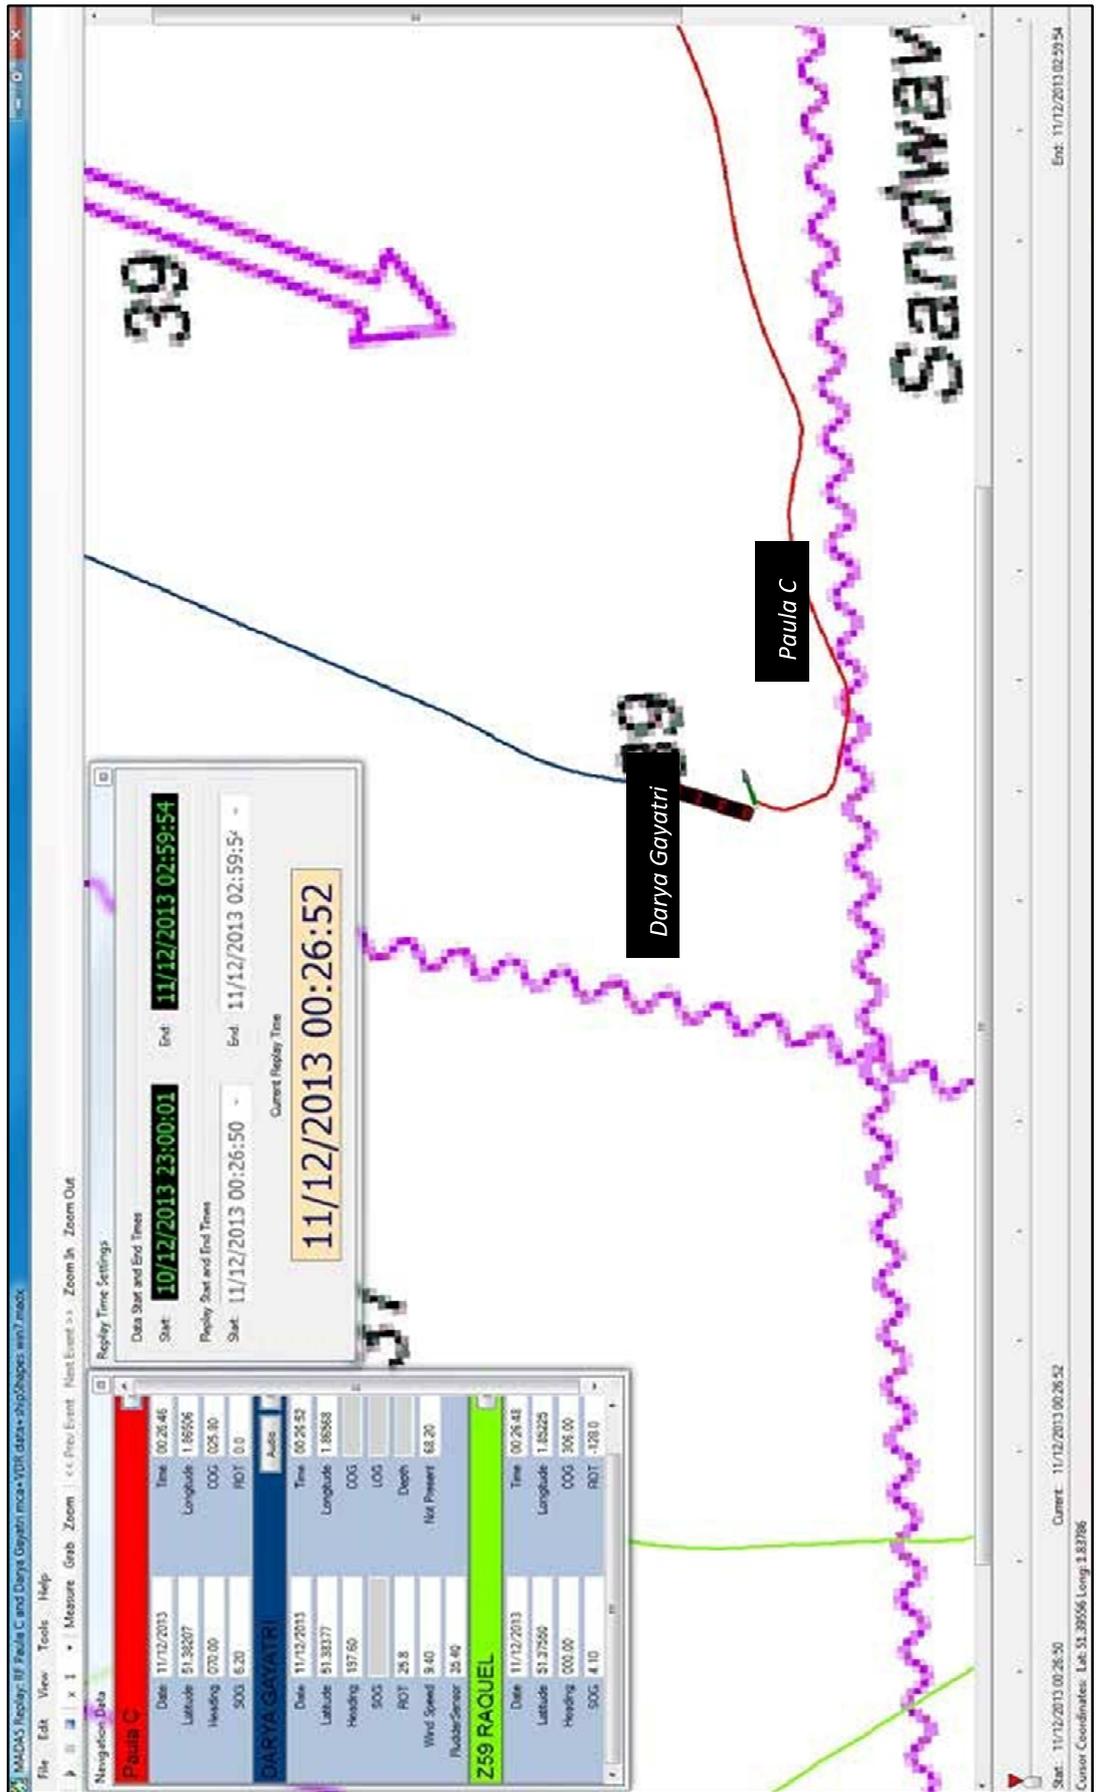
Figura 22: El abordaje

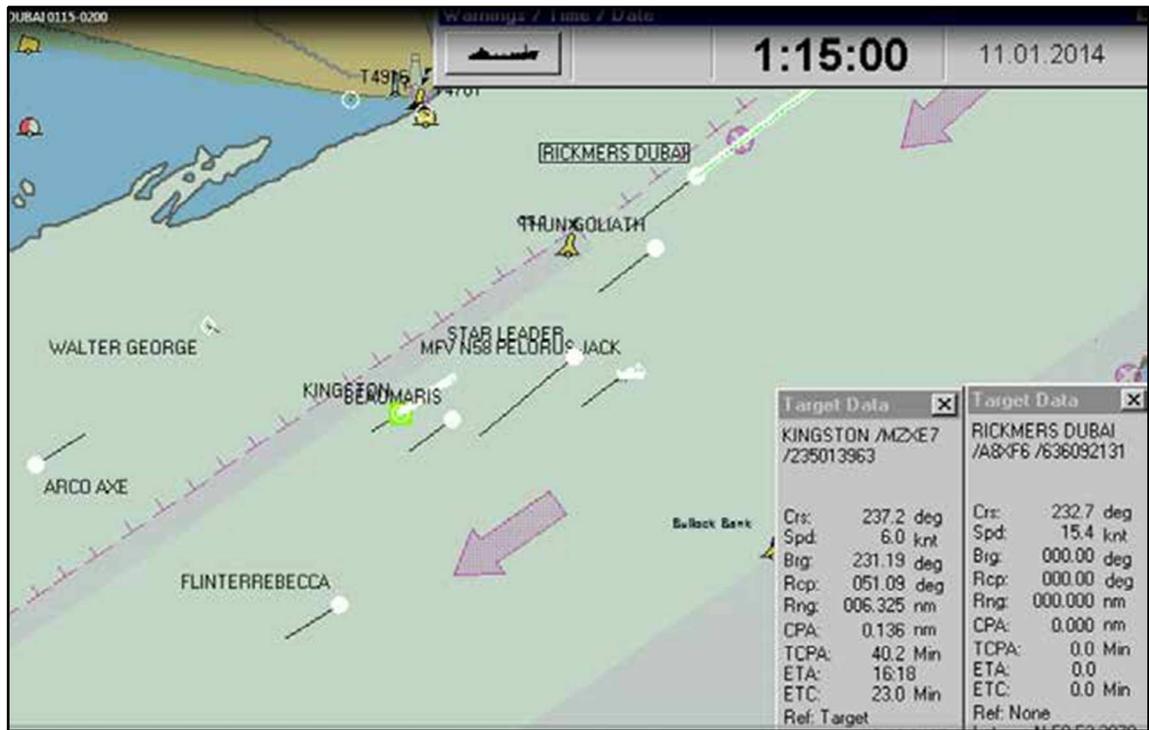
- Ni en Kingston ni el Walcon Wizard estaba transmitiendo con el AIS
- Las luces de remolque y de popa del Kingston estaban probablemente oscurecidas por un reflector.
- Una emisión de seguridad que estaba prevista para la 0140 y que habría incluido la posición y el movimiento del Kingston y del Walcon Wizard, no fue emitida por Dover Coastguard, porque el operador estaba ocupado tratando otros asuntos, y había estado de guardia casi 4 horas.

- La línea de remolque estaba asegurada al cabrestante a bordo del Kingston y no pudo ser liberada rápidamente o desde el puente.
- Los requerimientos para la liberación de las líneas de remolque de los cabrestantes son muy ambiguas.

Figura 23: Pantalla del CNSI a las 01:15

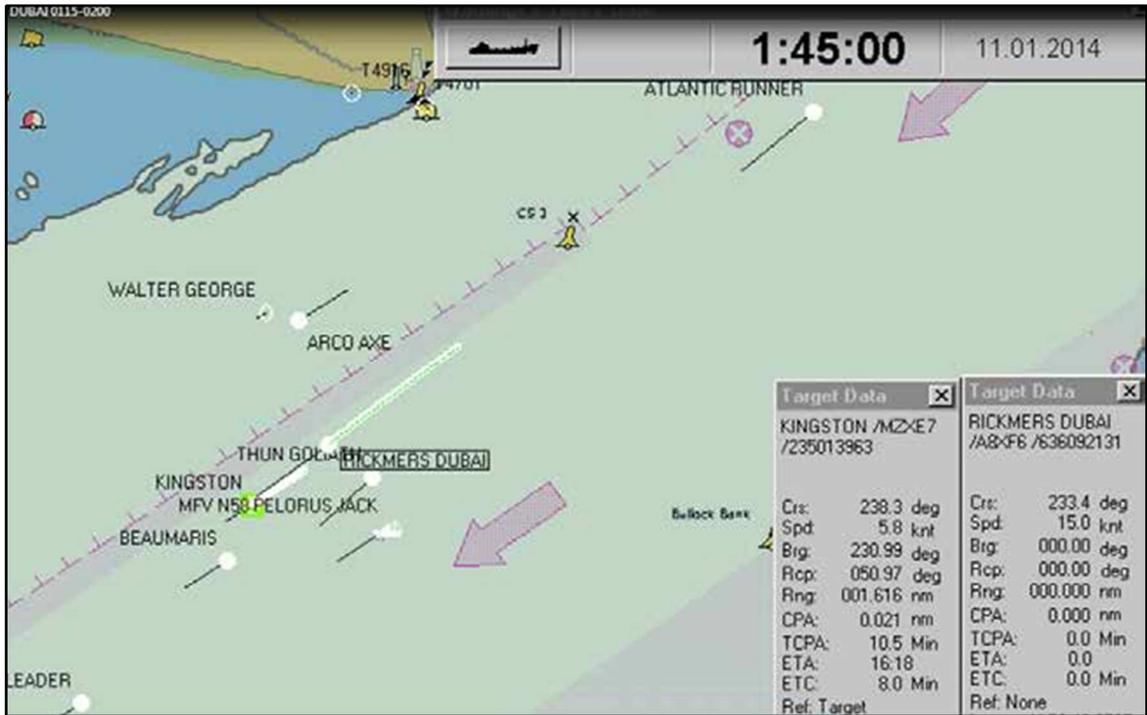
Figura 24: Pantalla del CNSI a las 01:45

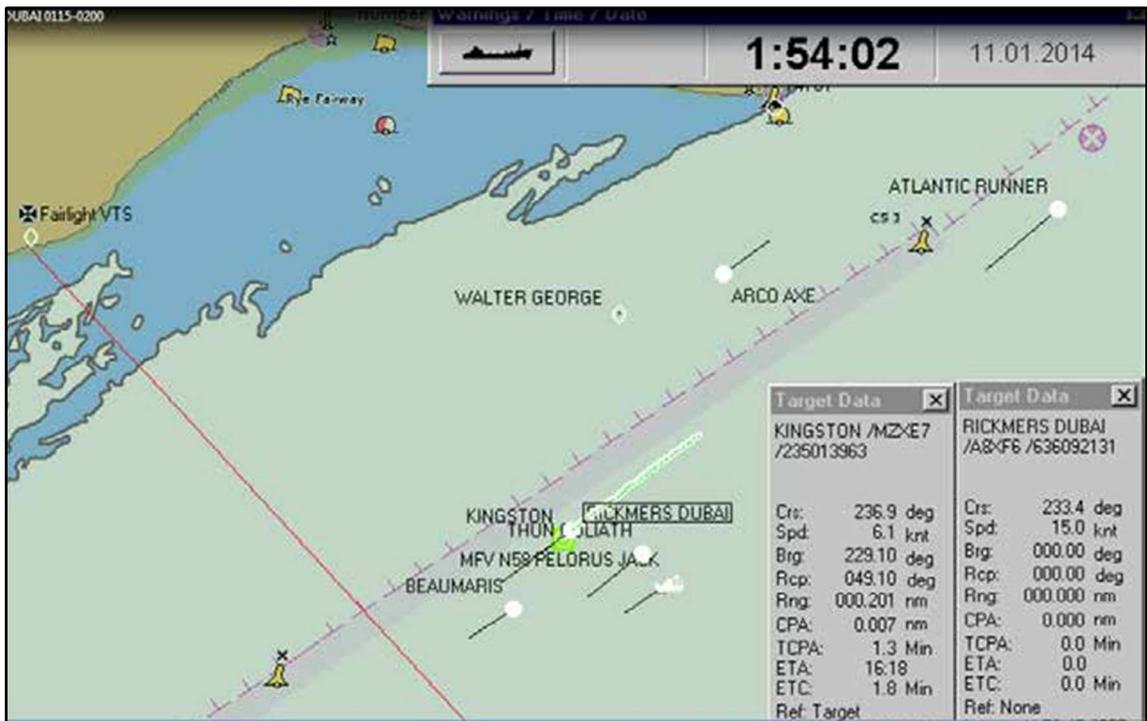
Figura 25: Pantalla del CNIS a las 01:45

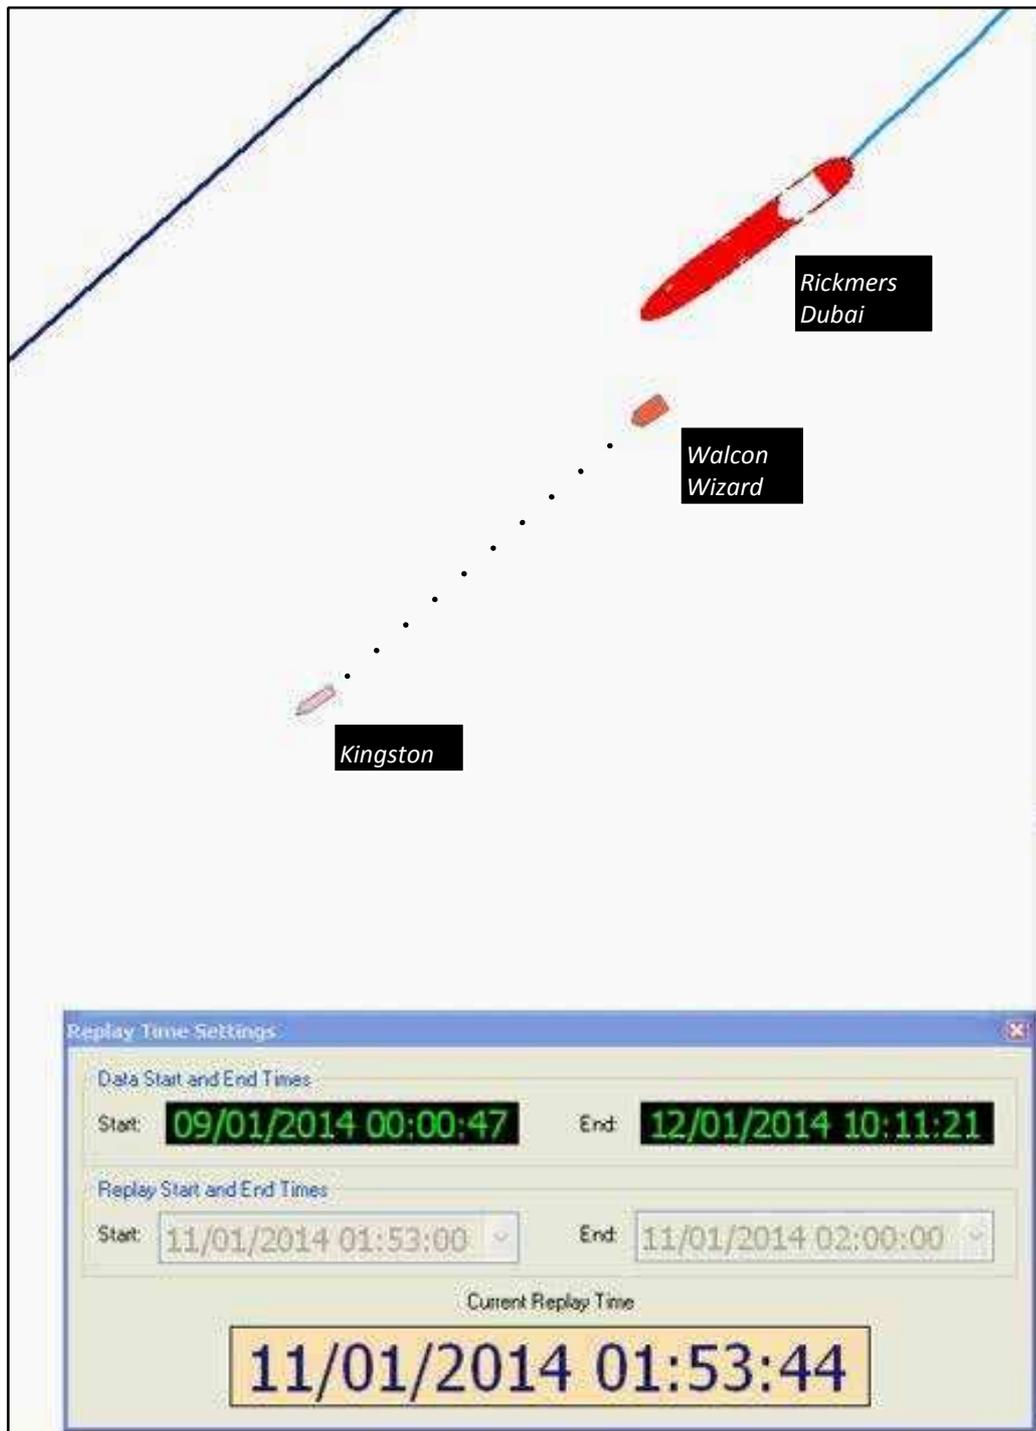
Figura 26: Simulación de la situación a las 01:53

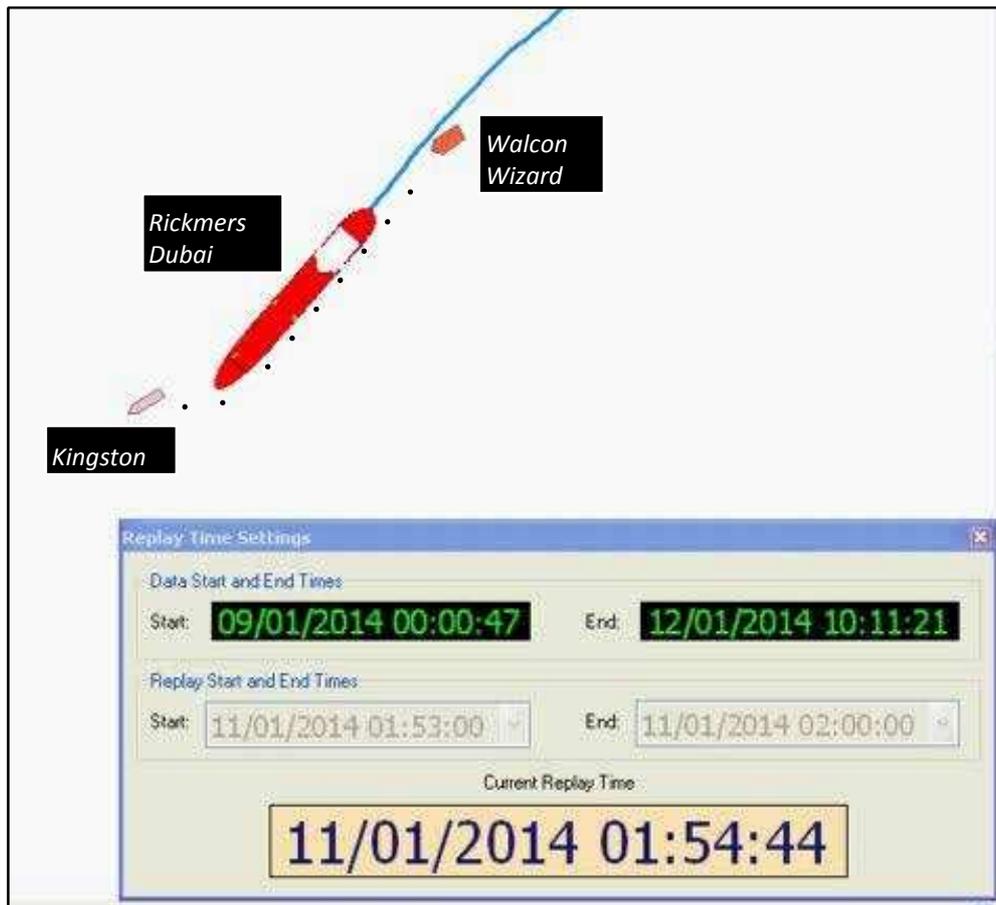
Figura 27: Simulación de la situación a las 01:54
