# **ESTUDIO PARA LA CONSTRUCCIÓN DE PASOS DE FAUNA Y APLICACIÓN DE MEDIDAS COMPLEMENTARIAS DE GESTIÓN DE LA FAUNA EN EL ENTORNO DE LA CARRETERA. APLICADO EN EL SUR DE CANTABRIA**

**TRABAJO FINAL DE  
GRADO**

Santander, junio de 2017

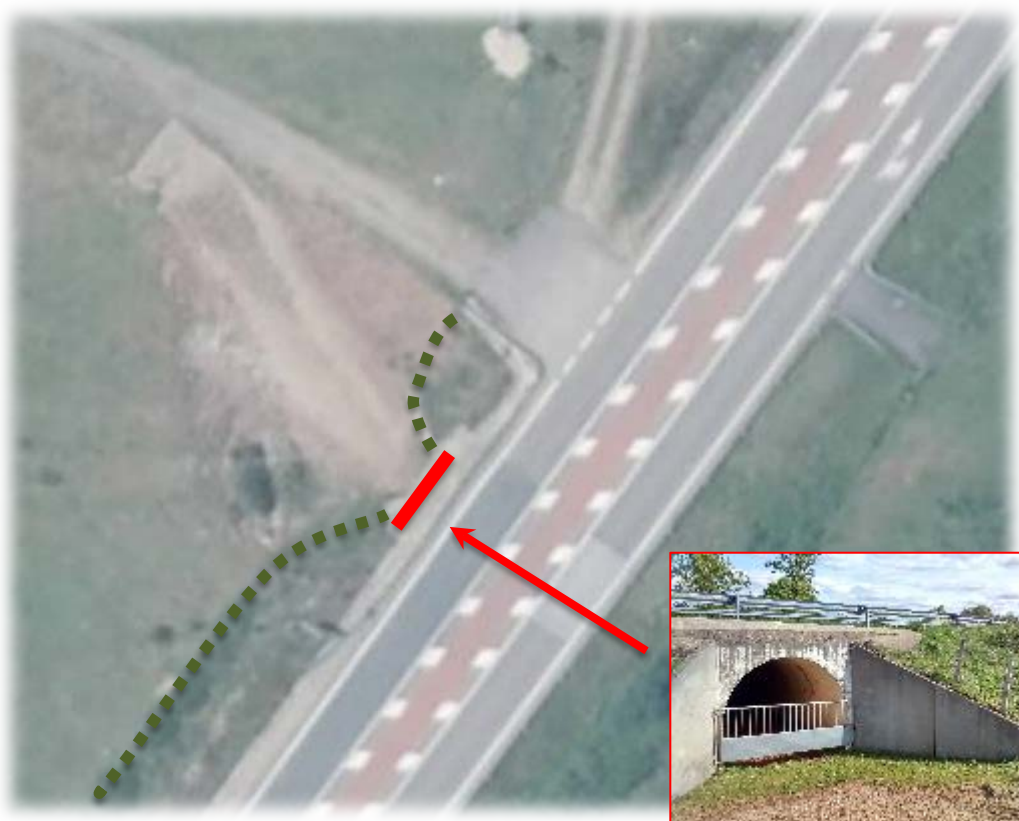
Figura 76. Estado actual del cerramiento del paso inferior de fauna situado en el PK 9.300 de la carretera CA- 171, Campoo de Yuso (Fuente: elaboración propia).

Figura 77. Propuesta para el cerramiento del paso inferior de fauna situado en el PK 9.300 de la carretera CA-171, Campoo de Yuso (Fuente: elaboración propia).

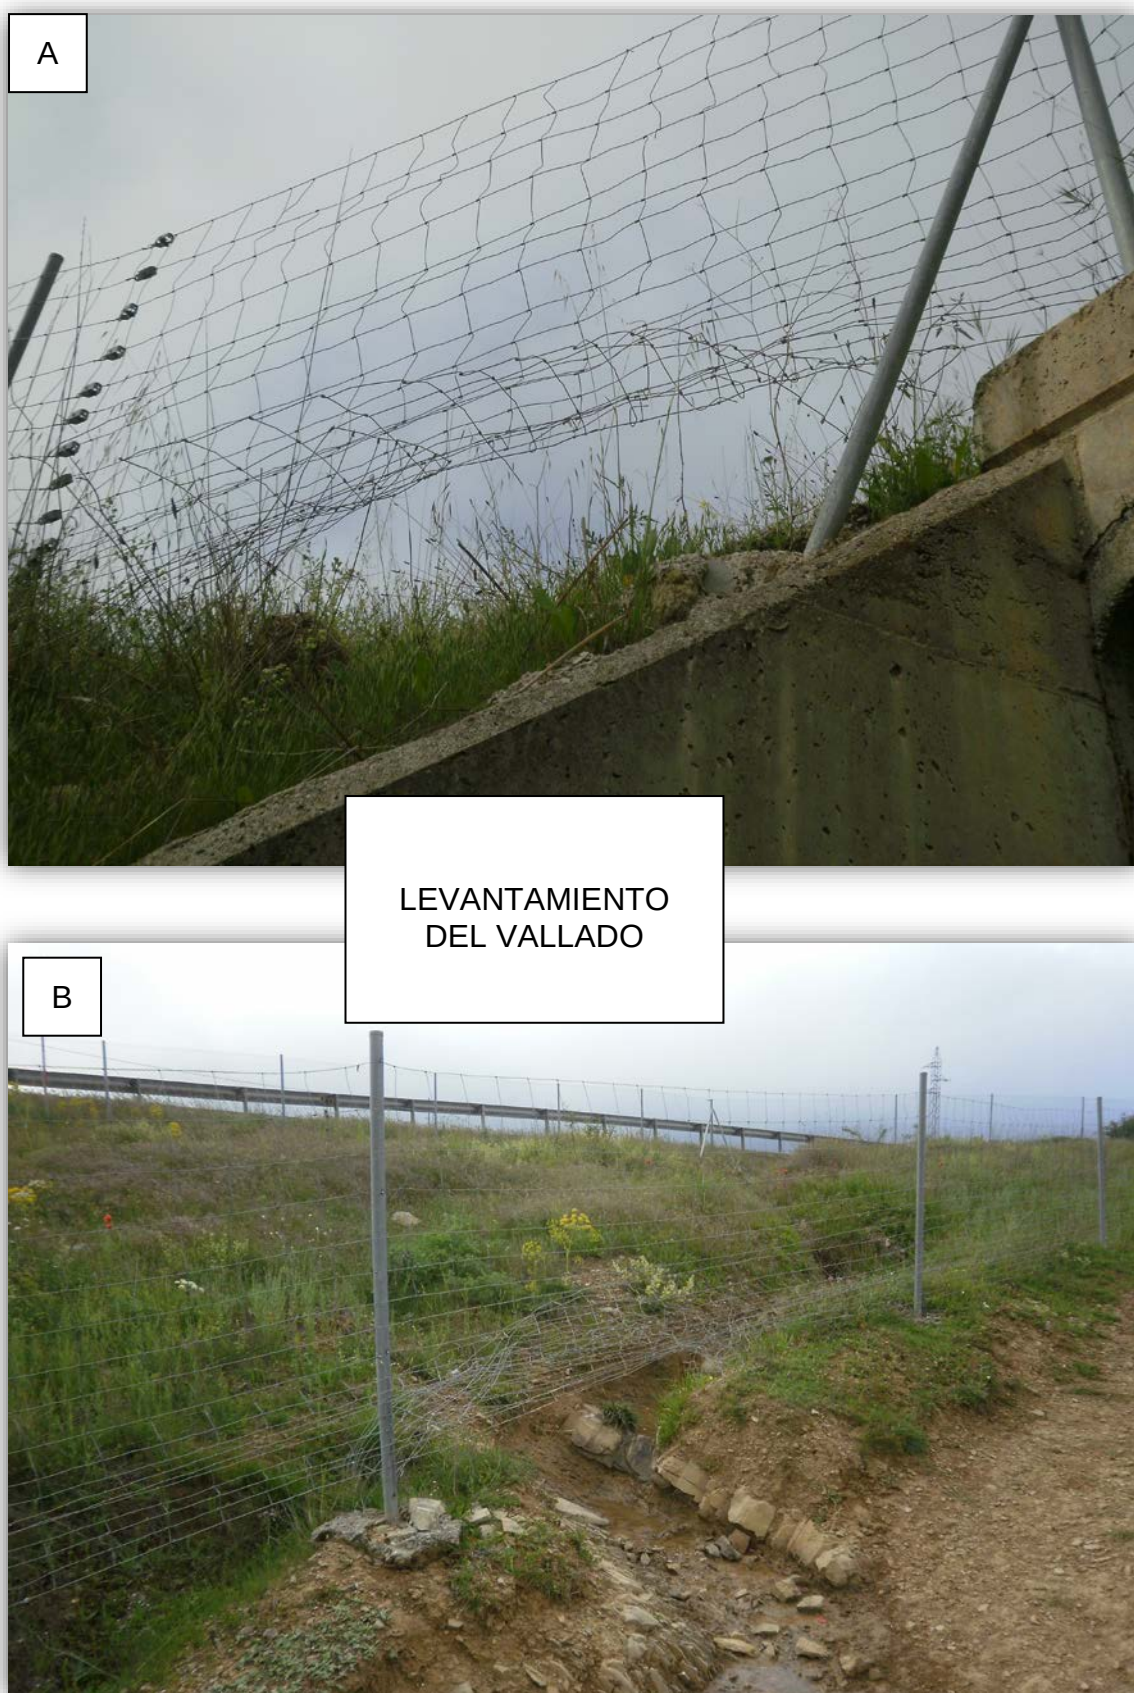
Figura 93. Desperfectos en el vallado perimetral de la A-67, Valdeprado del Río (Fuente: elaboración propia).

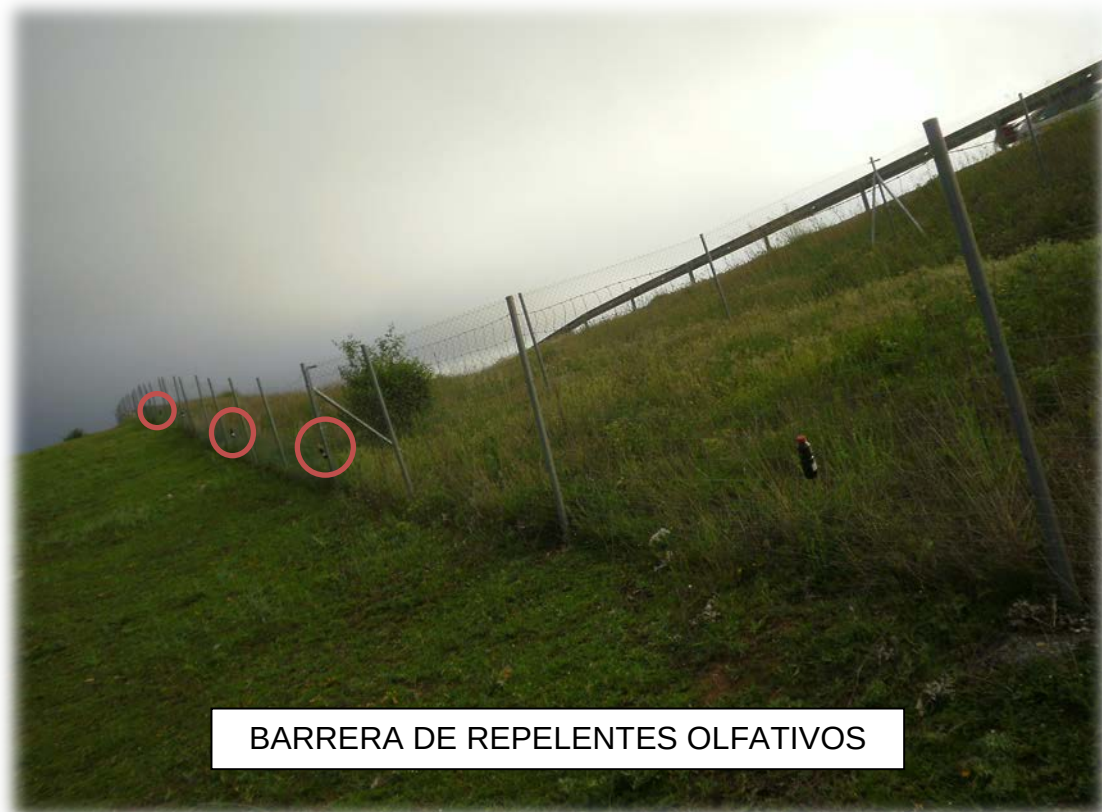
*Figura 94. Repelentes olfativos colocados en el vallado perimetral de la A-67, Valdeprado del Río (Fuente: elaboración propia).*

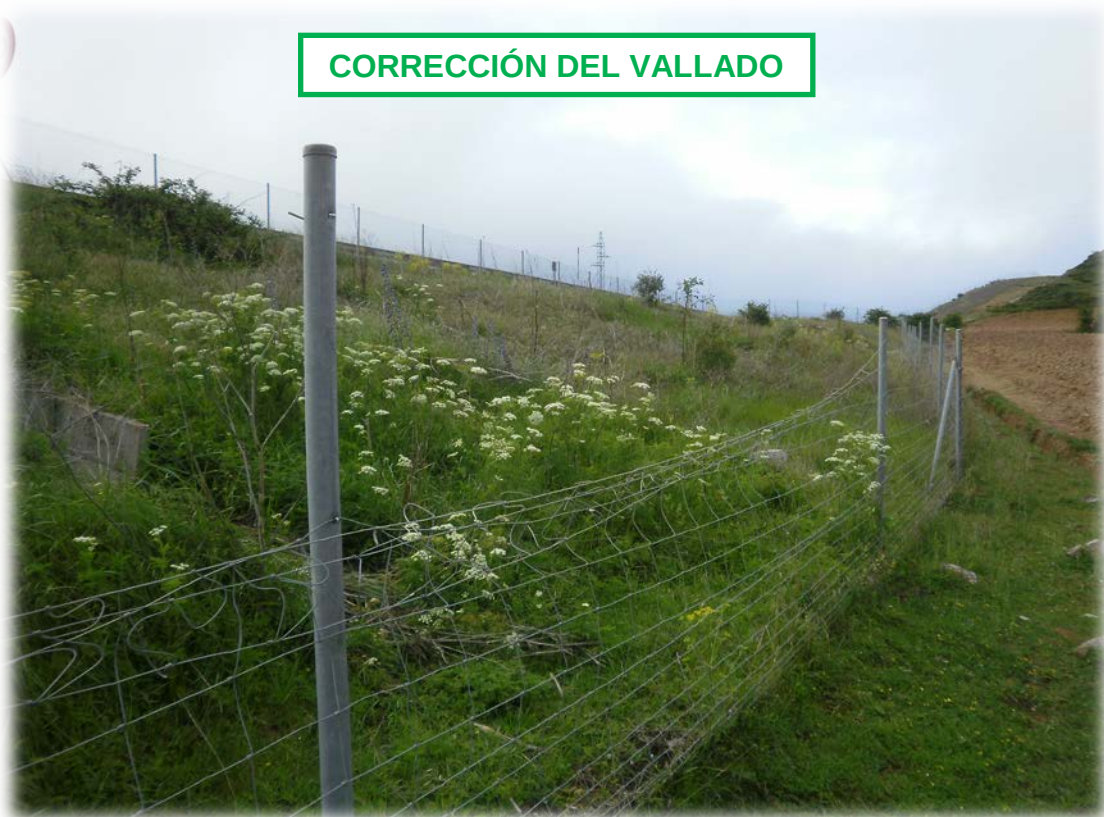
*Figura 98. Daños en el vallado perimetral de la autovía A-67, Valdeprado del Río. Fácilmente franqueable por corzos (Fuente: elaboración propia).*

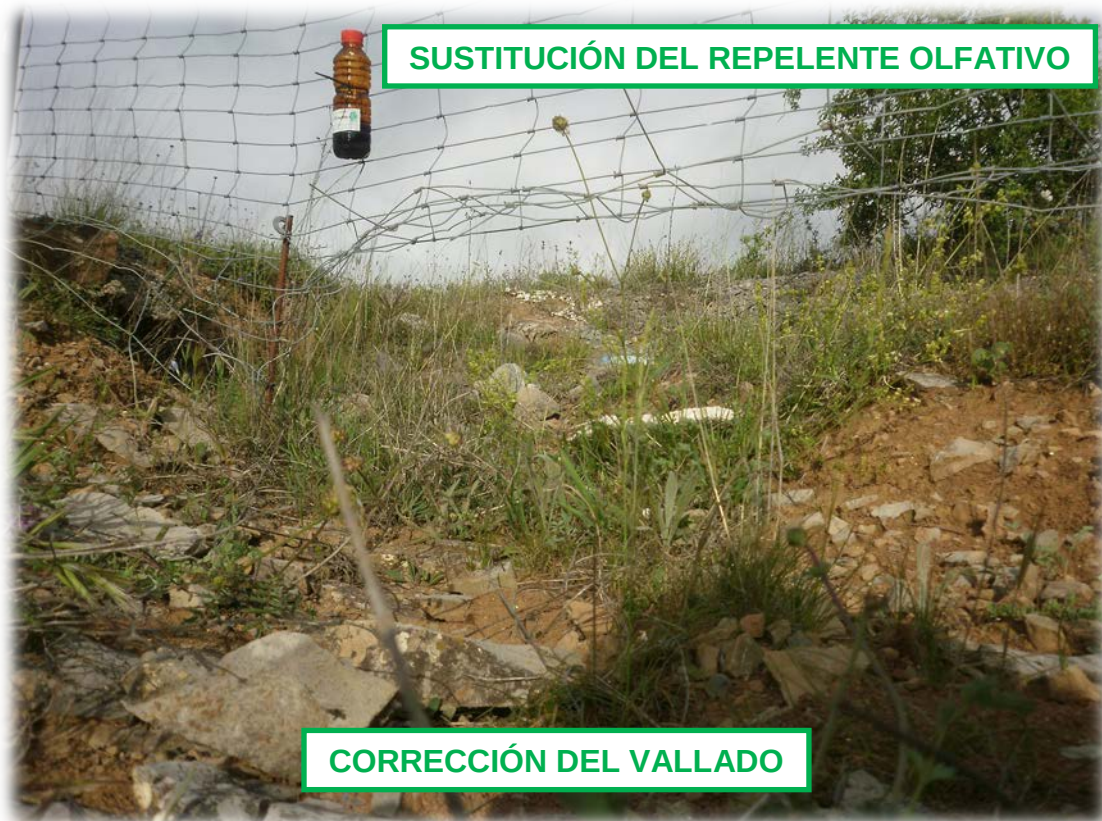
*Figura 99. Daños en vallado con repelente olfativo, A-67 Valdeprado del Río (Fuente: elaboración propia).*

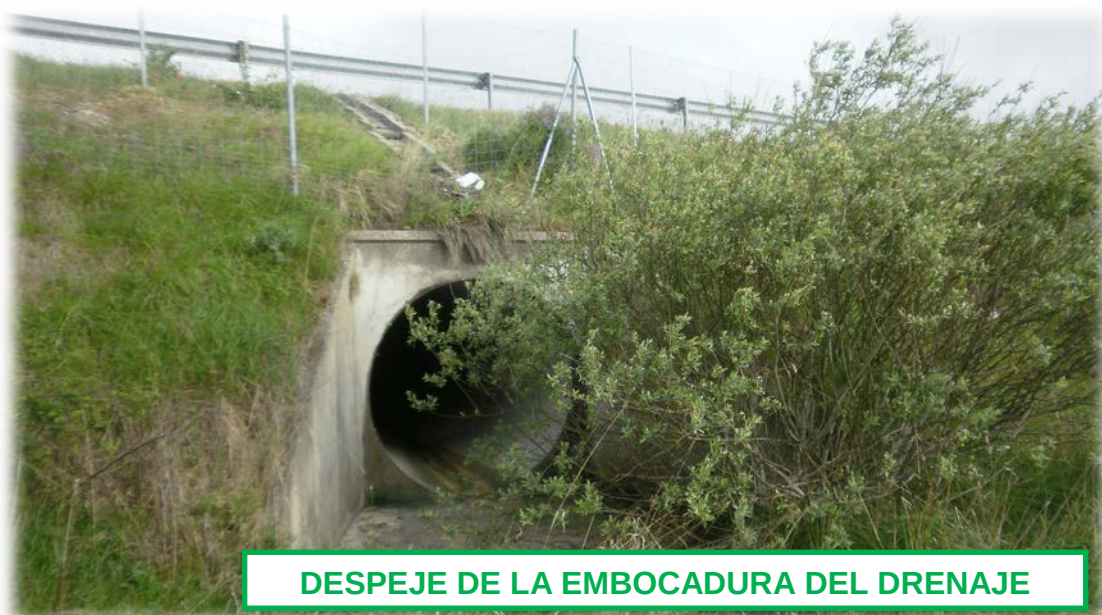
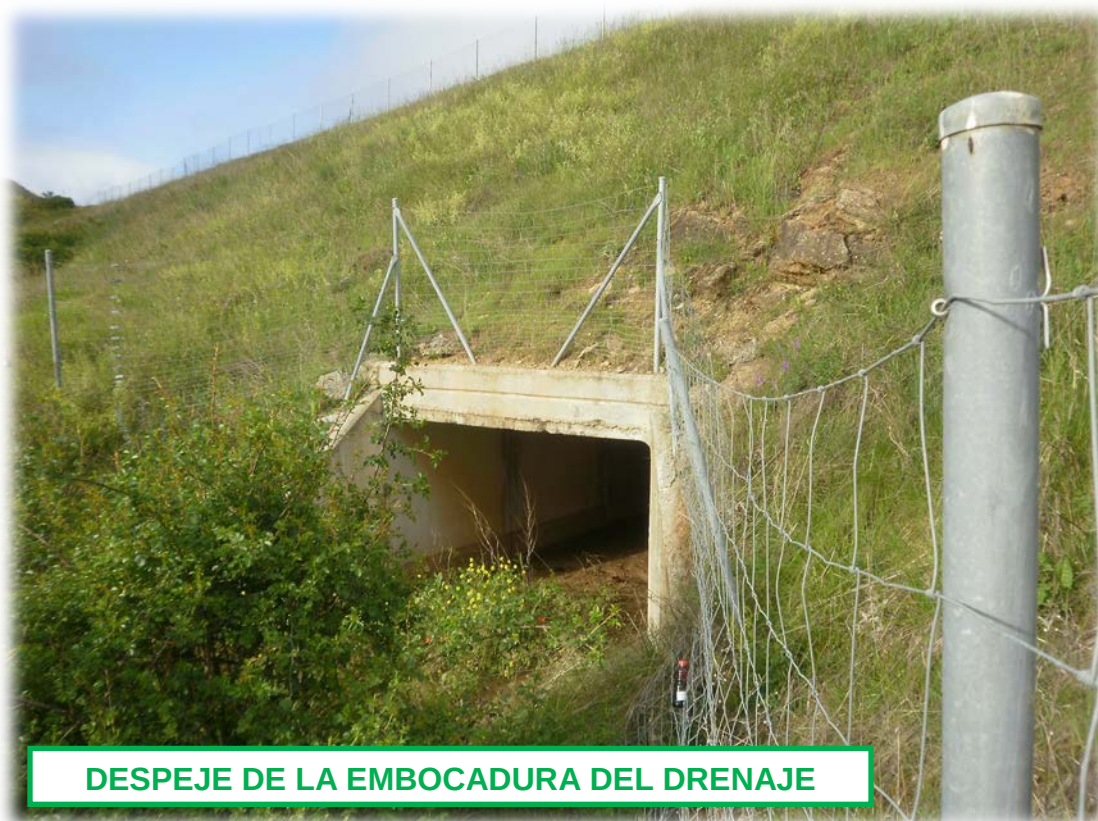
*Figura 100. Drenajes transversales de las A-67 con vegetación en sus entradas (Fuente: elaboración propia).*

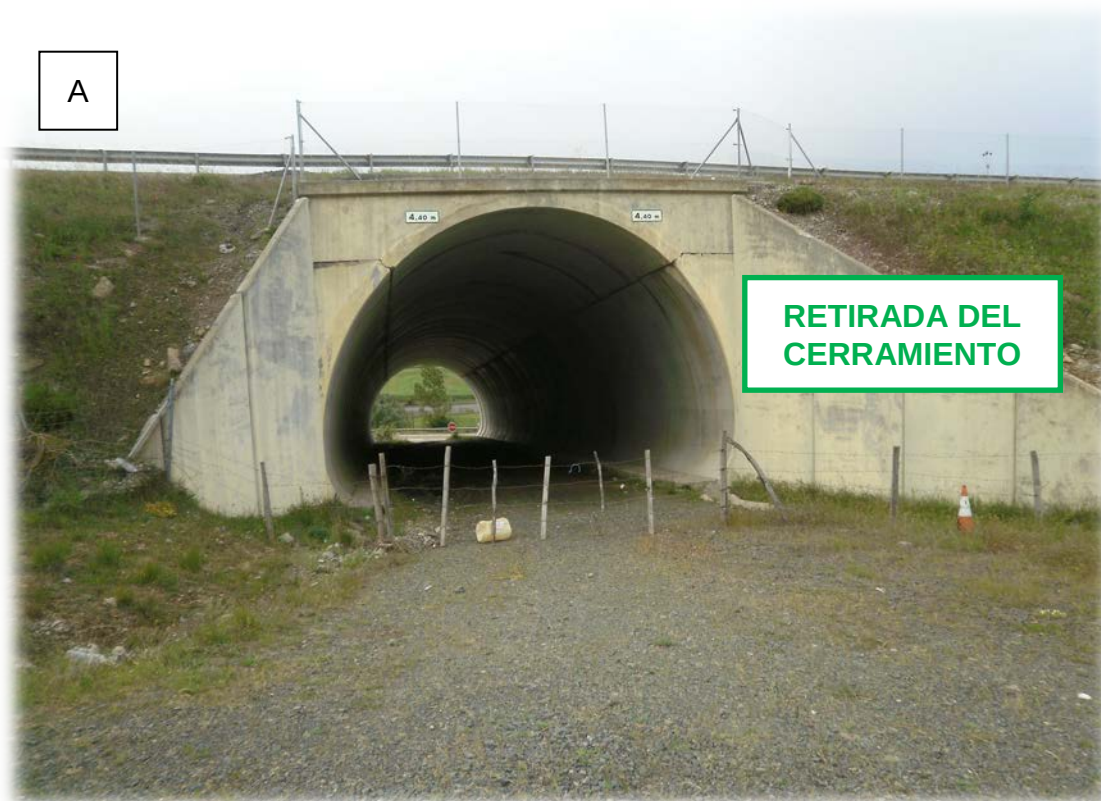
Figura 101. Uso inadecuado de los pasos inferiores de la A-67, Valdeprado del Río (Fuente: elaboración propia).
