UNIVERSIDAD DE CANTABRIA  
FACULTAD DE FILOSOFÍA Y LETRAS

GRADO EN GEOGRAFÍA Y ORDENACIÓN DEL TERRITORIO

## TRABAJO FIN DE GRADO

# EVOLUCIÓN DEL RIESGO DE INUNDACIÓN EN LA CUENCA DEL ASÓN EN EL ÚLTIMO MEDIO SIGLO

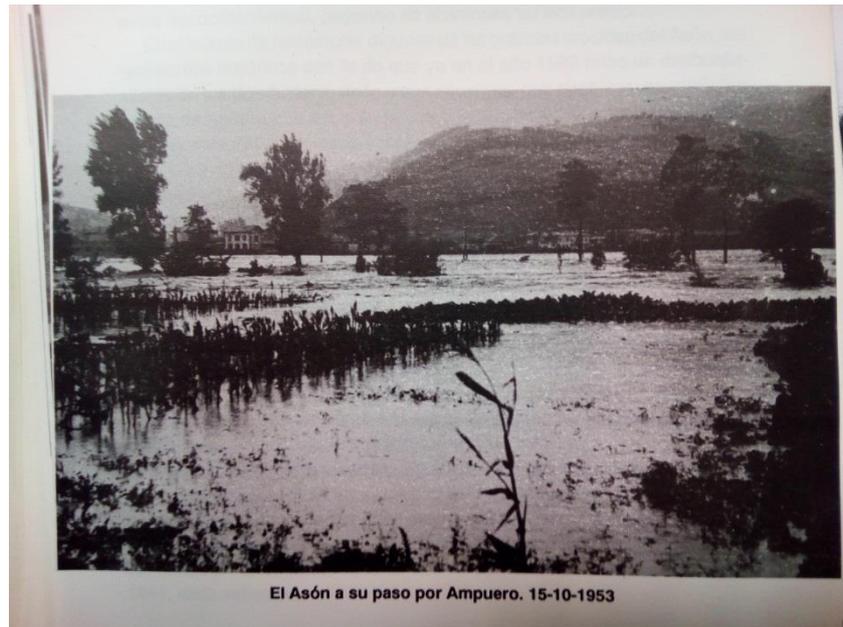
Figura 1.6: Inundación en el río Asón en 1953. Fuente: Santiago Brera: “Ampuero, imágenes de ayer y de hoy”. 1990.

Otra riada histórica la encontramos en octubre de 1953. El periódico La Vanguardia lo relataba así: *“Noticias llegadas de Ampuero dan cuenta de la impresionante crecida alcanzada por el río Asón, que, arrasando vegas, maizales y huertas, ha inundado amplias zonas de Ampuero y Limpias. Del volumen de agua del río da idea el hecho de que un camión que por la mañana intentó llegar a Ampuero fue bloqueado por la riada, que lo cubrió de forma que no se veía más que el techo. Todo el día ha sido empleado en el salvamento de personas dramáticamente bloqueadas en las numerosas casas y fincas de los alrededores de la villa. En una de estas casas, treinta hombres con una lancha, consiguieron salvar a Julia Cano, dos nietas de ésta, ama de llaves y un criado y el chófer, que se hallaban en situación crítica. Otro de los dramáticos salvamentos fue el del conserje de la plaza de toros, que con su familia estuvo bloqueado 48 horas. El propio gobernador civil, señor Roldan, con el agua hasta la cintura, dirigió el salvamento, que llevaron a cabo cincuenta hombres. El vecindario despidió con ovaciones a la autoridad civil cuando abandonó Ampuero. Todos los puentes de la comarca están desbordados por las aguas, y al empezar la noche la situación seguía siendo inquietante”*.

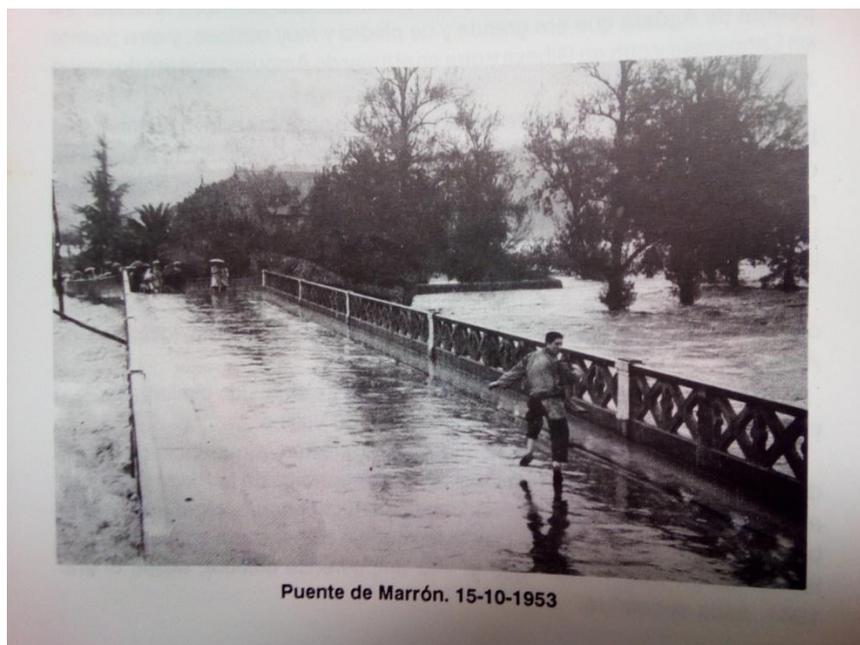
Figura 1.7: Inundación de 1953 en Marrón. Fuente: Santiago Brera: “Ampuero, imágenes de ayer y de hoy”. 1990.

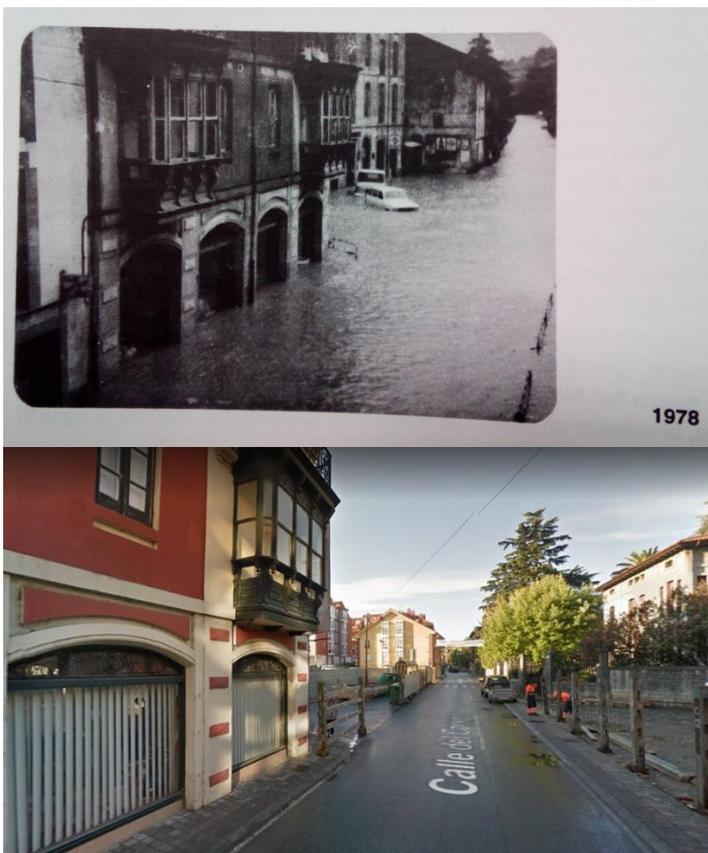
Figura 1.8: Comparativa entre la riada de 1978 y el estado actual de Ampuero. Fuente: Santiago Brera: “Ampuero, imágenes de ayer y de hoy”. 1990. Google 2017.

Un año más tarde y en la misma época del año, se sucedió la gran riada de junio de 1978, la que dicen que era la mayor conocida hasta entonces y que actualmente la llaman “la gorda”. Las aguas comenzaron a desbordarse la noche del martes 6 de junio, alcanzando al día siguiente los 400 m<sup>3</sup>/s nuevamente. Esta vez los daños fueron catastróficos, incluyendo la pérdida de una vida humana. En cuanto a los económicos, se estimaron en 500 millones de pesetas, afectando incluso a las vías del ferrocarril de la línea Bilbao-Santander, de la que desaparecieron 300 metros de railes.

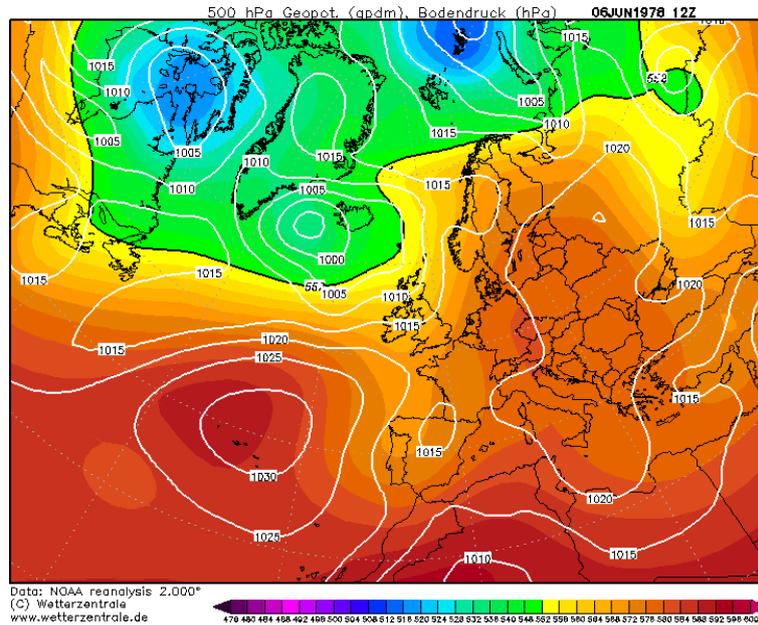
Figura 1.9: Mapa sinóptico correspondiente al día 6 de junio de 1978. Fuente: <http://www.wetterzentrale.de>

La situación atmosférica correspondiente a dicha inundación evidencia algunos de los rasgos más característicos de estas situaciones estivales: una vaguada al W de la Península Ibérica, que inyecta aire frío en las capas altas y propicia movimientos ascendentes en su margen oriental, y un flujo de aire templado y muy húmedo, en las capas bajas de la atmósfera. Estas condiciones favorecen una gran inestabilidad vertical, que propicia las intensas lluvias de naturaleza convectiva.

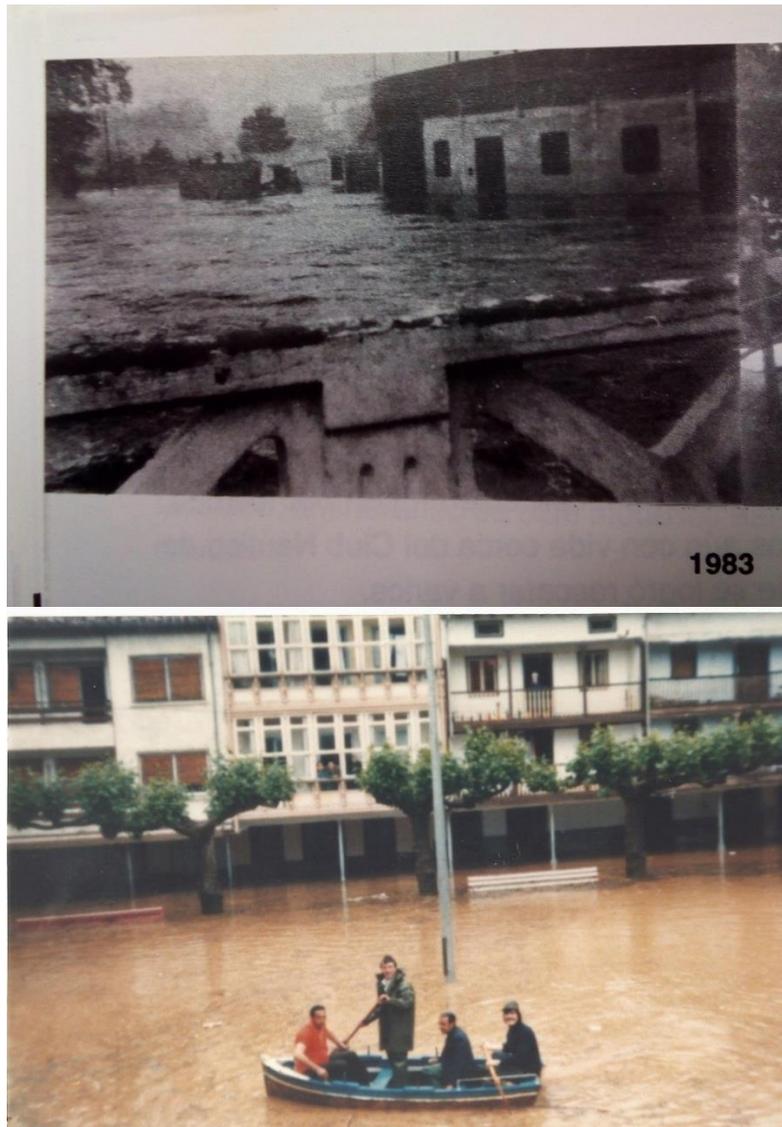
Figura 1.10: Riada de 1983 en Ampuero. Fuente: Santiago Brera: “Ampuero, imágenes de ayer y de hoy”. 1990.

Por su parte, la gran riada del 26 y 27 de agosto de 1983, una de las más catastróficas que se registran en el norte peninsular, no sacudió a la cuenca del Asón tanto como a otros lugares cercanos (cuenca del Pas, Besaya, Bilbao, etc.). Pese a caudales superiores a 700 m<sup>3</sup>/s, los daños, a pesar de ser importantes, tampoco resultaron tan desastrosos como en las riadas de los 70.

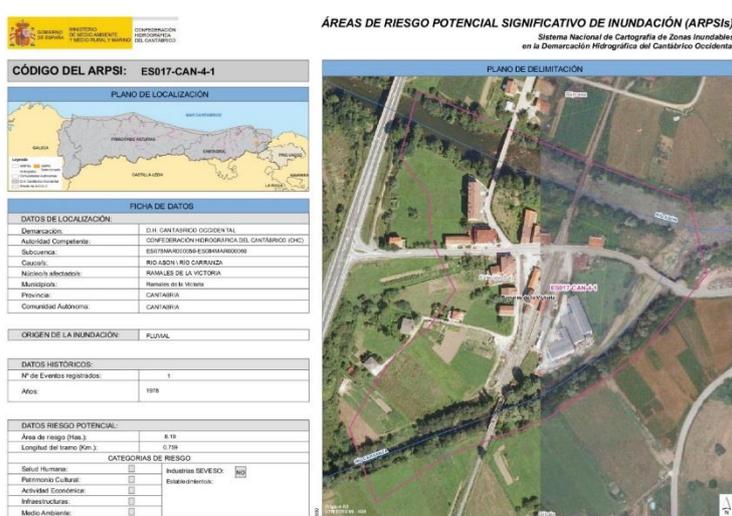
Figura 1.11. ARPSI: ES018-CAN-4-1. Fuente: Confederación hidrográfica del Norte (2017)

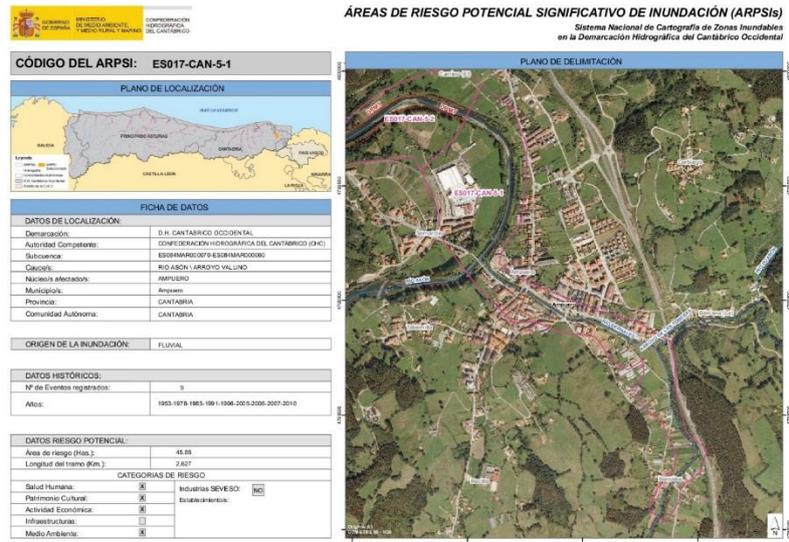
Figura 1.12. ARPSI: ES018-CAN-5-1. Fuente: Confederación hidrográfica del Norte (2017)

En relación a estos datos, el Cuadro 1.3 muestra que el área que causará problemas a un mayor número de habitantes es la ES018-CAN-5-1, en el entorno de los núcleos de Ampuero, Tabernilla y Bernales, pertenecientes al municipio de Ampuero.

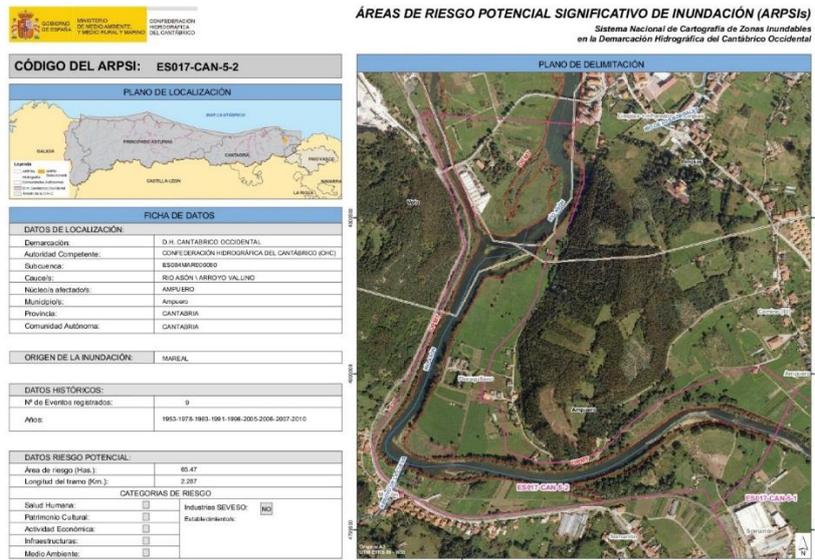
Figura 1:13. ARPSI: ES018-CAN-5-2. Fuente: Confederación hidrográfica del Norte (2017)

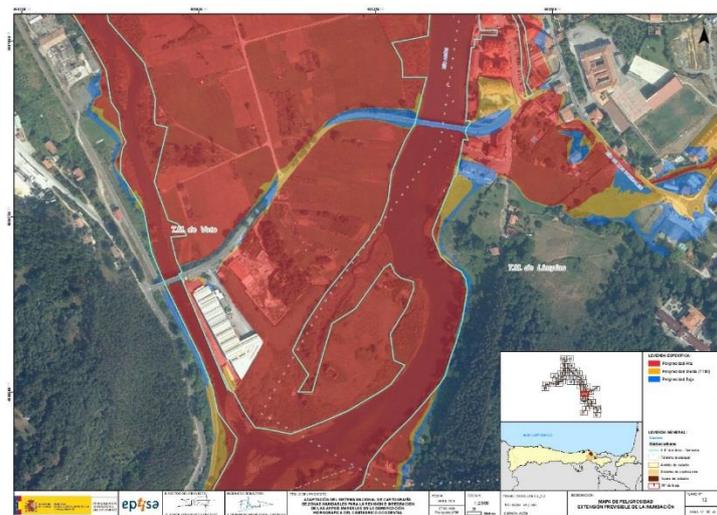
Figura 1.14. Mapa de peligrosidad para la localidad de Limpias. Fuente: Confederación Hidrográfica del Norte (2017)

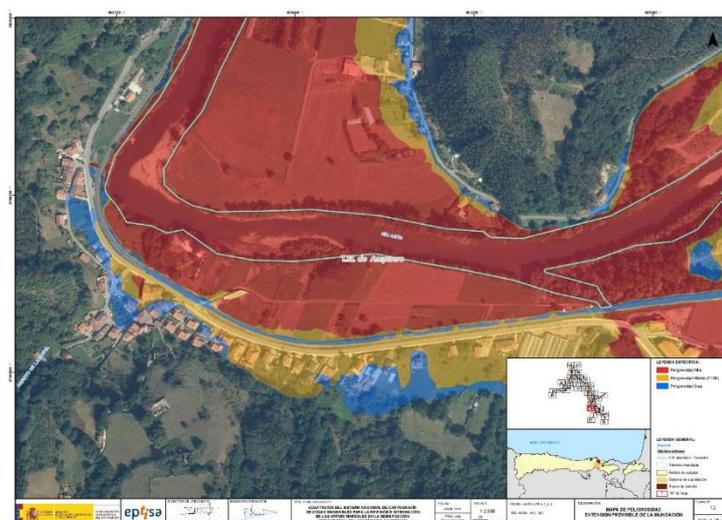
Figura 1.15. Mapa de peligrosidad para la localidad de Marrón. Fuente: Confederación Hidrográfica del Norte (2017)

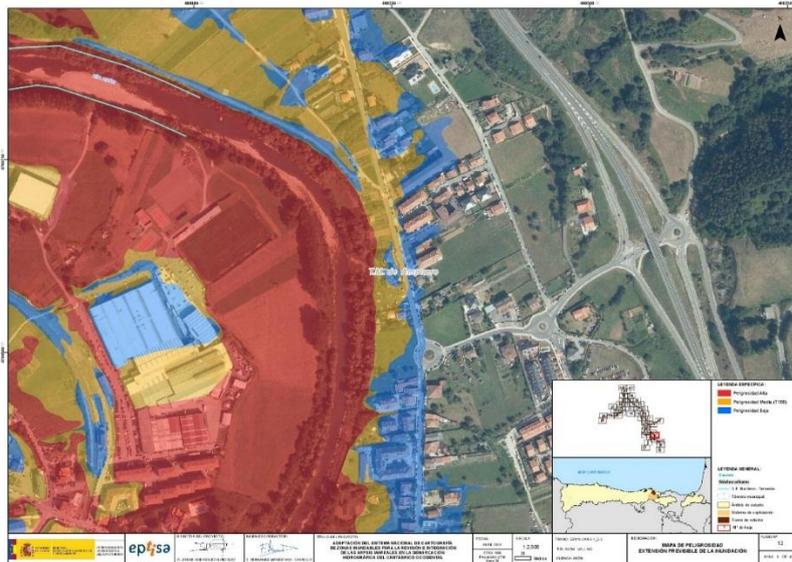
Figura 1.16: Mapa de peligrosidad para la localidad de Ampuero. Fuente: Confederación Hidrográfica del Norte (2017)

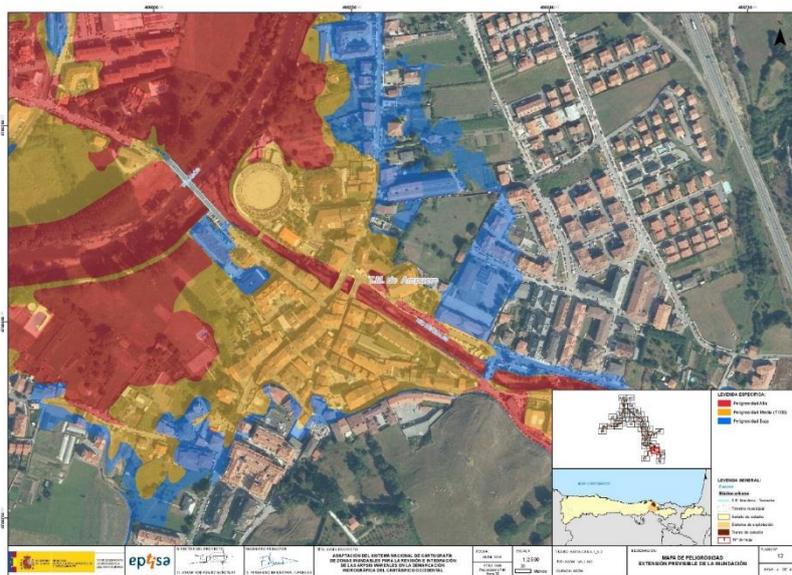
Figura 1.17: Mapa de peligrosidad para la localidad de Ampuero. Fuente: Confederación Hidrográfica del Norte (2017)

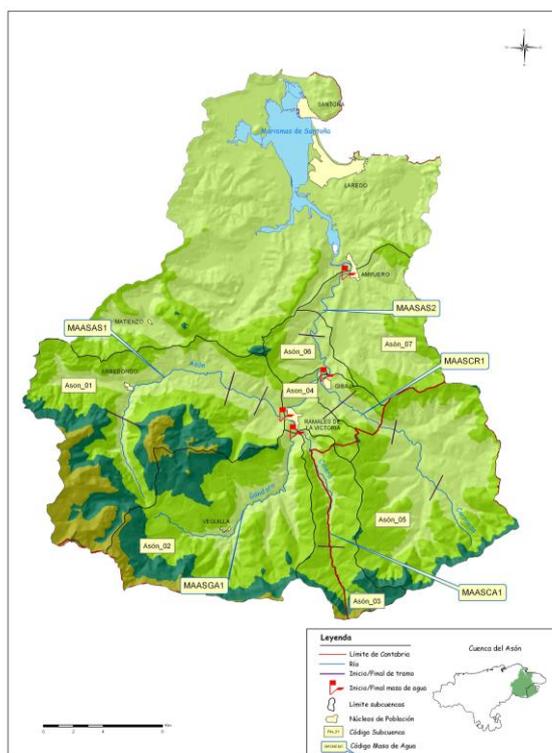
Figura 3.1. Cuenca del Asón. Fuente: Gobierno de Cantabria. Documento I. Sistemas fluviales. Tomo I. caracterización de las masas de agua. Anejo IX. Cuenca del Asón

La cuenca del río Asón se sitúa en el extremo oriental de la comunidad autónoma de Cantabria, englobando además una porción de territorio del extremo suroccidental vizcaíno. En total, la superficie se extiende 562 km<sup>2</sup> entre ambas comunidades. Los límites los marcan las divisorias de aguas con el río Miera por el oeste y el río Agüera por el este. Al sur está enmarcada por las elevaciones del Picón del Fraile, el Portillo de la Sía y el Puerto de los Tornos, que corresponden a la divisoria con el río Nela, perteneciente a la cuenca del Ebro. Su nacimiento ocurre en los Collados del Asón, una surgencia que origina una impresionante cascada de 70 metros de caída; a partir de aquí, recorre 39 kilómetros hasta desembocar en la ría de Colindres (figura 3.1).

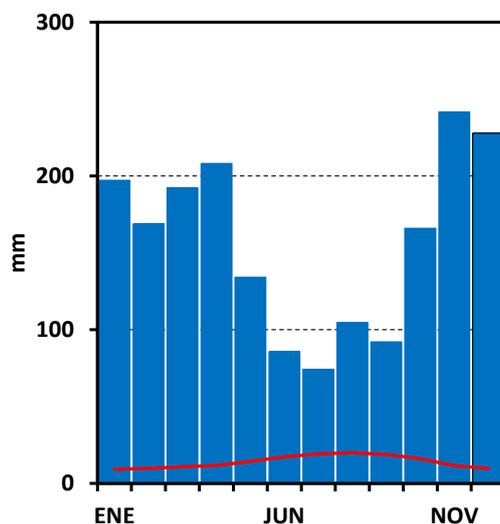
Figura 3.2: Climograma representativo de la estación de Coterrillo de Ampuero (1961-1990). Fuente: AeMet

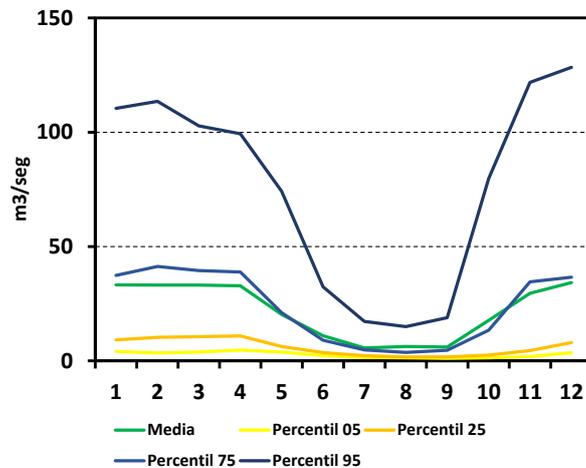
Figura 3.3: Caudal del río Asón en Coterillo de Ampuero (1971-2014). Fuente: Confederación Hidrográfica del Norte.

curvas correspondientes a los percentiles altos puede reflejar el impacto de la recarga de los sistemas kársticos, abundantes en toda la cuenca del Asón.

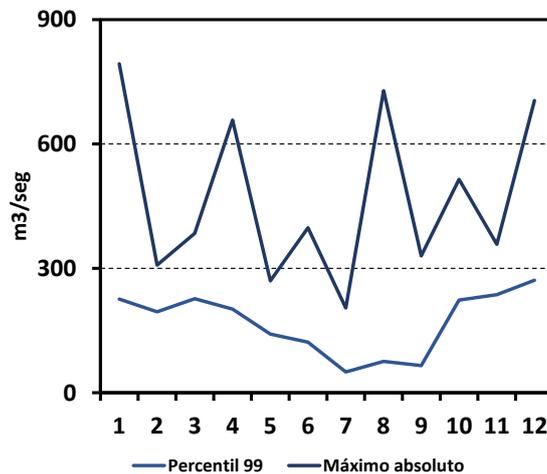
Figura 3.4: Percentil 99 y caudales máximos del río Asón en Coterillo de Ampuero (1971-2014). Fuente: Confederación Hidrográfica del Norte (2017)

Sin embargo, si se compara el régimen el régimen mostrado por los caudales absolutos (figura 3.4), confirma esa dualidad de mecanismos atmosféricos, ya que aparecen eventos tanto en los meses invernales (diciembre y enero), como al final del verano (agosto) y en la primavera (abril).

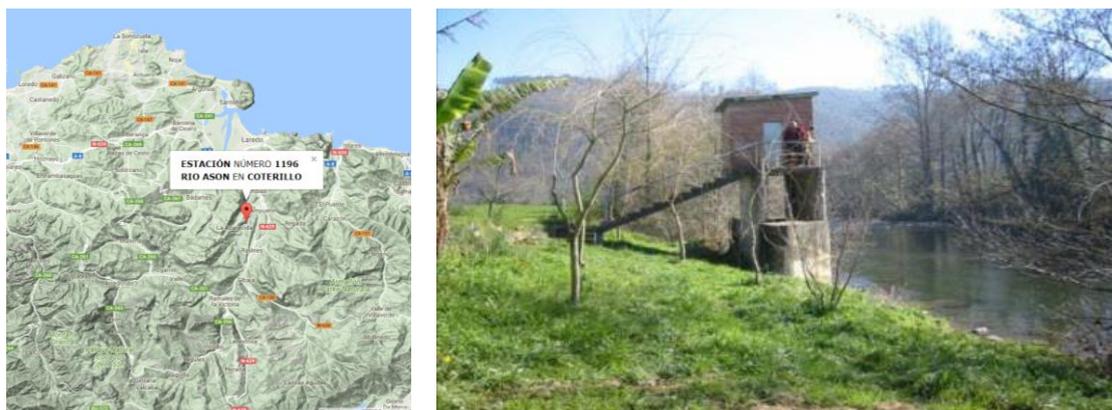
Figura 4.2: Localización de la estación foronómica 1196 Coterillo de Ampuero. Fuente: Anuario de aforos del CEDEX (<http://ceh-flumen64.cedex.es/anuarioaforos/afo/estaf-datos.asp?indroea=1196>)

Para el análisis de la evolución de los caudales del río Asón se ha dispuesto de los datos diarios de caudal y nivel del río, registrados en la estación foronómica 1196, en Coterillo de Ampuero (Figura 4.2). Esta estación, que está localizada a una altitud de 16 m sobre el nivel del mar, está situada en el curso bajo del río Asón; la superficie aforada se aproxima a los 485 km<sup>2</sup>, lo que supone, aproximadamente el 93 % de la cuenca del río Asón. Los datos fueron obtenidos a través de la página web del Anuario de Aforos del CEDEX (<http://ceh-flumen64.cedex.es/>).

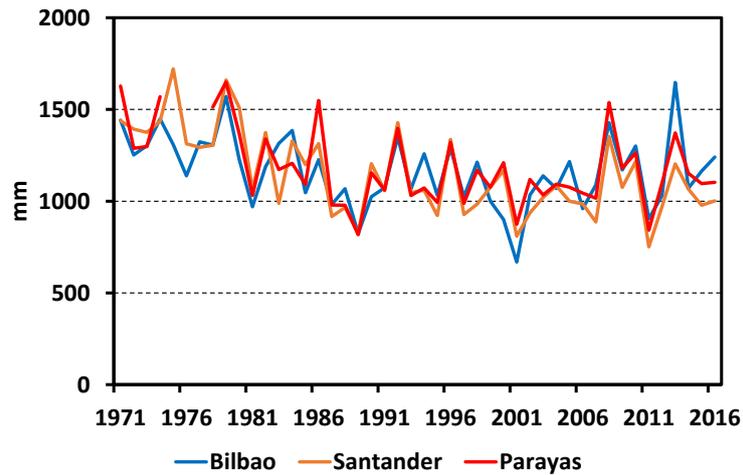
Figura 6.1: Evolución de las precipitaciones anuales. Fuente: ECAD

La precipitación acumulada es una de las variables que ha experimentado una tendencia descendente más acusada, particularmente en Cantabria, como muestran los valores correspondientes a Santander y Parayas. La figura 6.1 muestra una clara tendencia descendente en los tres observatorios, aunque dividida en 3 fases, de diferente duración y tendencia. En la primera fase, entre 1971 y 1990, se produce un acusado descenso de los valores medios, que vendría a suponer unos 200 mm anuales. A partir de los años 90 y hasta aproximadamente 2010, las precipitaciones no muestran tendencia alguna, sin superar los 1100 mm de media anual. Los últimos años, desde 2011, muestran fases de notable irregularidad, con años muy lluviosos (2014) o muy secos (2012).

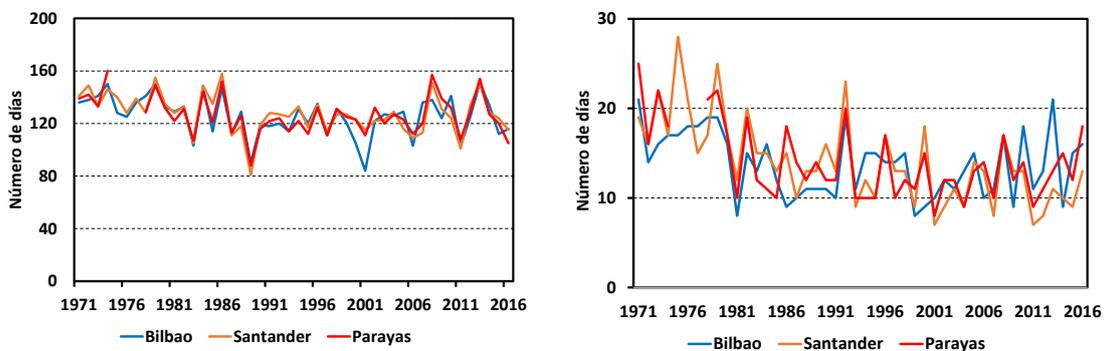
Figura 6.2: Evolución de los días de precipitación apreciable (> 1 mm diario; izquierda) e intensa (> 20 mm diario; derecha). Fuente: ECAD

Por lo que respecta a los días húmedos (aquellos que reciben al menos 1 mm de agua en el pluviómetro; figura 6.2 derecha) las tendencias son similares, aunque de menor magnitud, ya que únicamente en el observatorio de Santander dicho descenso es significativo desde el punto de vista estadístico. Se detecta en los 3 observatorios la misma caída en la frecuencia de las precipitaciones en las décadas de los años 70 y 80, reduciéndose de unos 140 días a 120 días, para mantenerse en esta última cifra hasta 2010, momento a partir del cual se detecta igualmente la notable variabilidad citada en el caso de la precipitación anual. Las tendencias negativas observadas en el caso de las precipitaciones anuales vuelven a repetirse en el caso de la evolución del número de días con precipitación abundante (más de 20 mm de precipitación; figura 6.2 izquierda), ya que se pasa de unos 18 días en los años 70 a 13 a comienzos del siglo XXI.

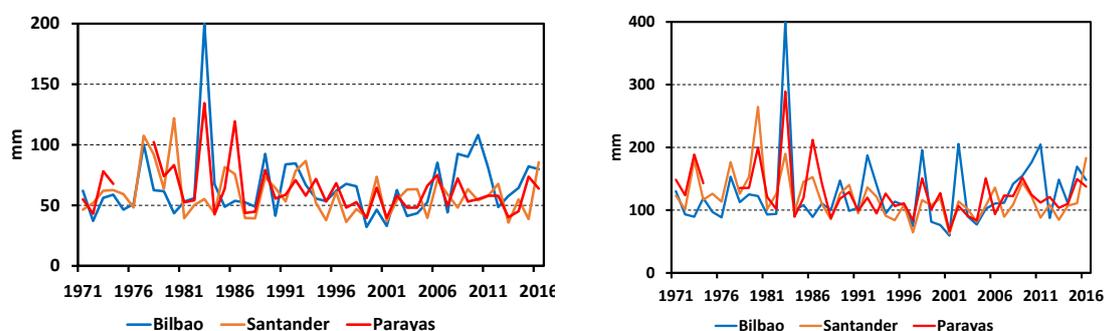
Figura 6.3: Evolución de la precipitación máxima en 24 horas (izquierda) y de la precipitación acumulada en 5 días (derecha). Fuente: ECAD

El gráfico 6.3 (izquierda) muestra que la evolución de las precipitaciones máximas en 24 horas, no han experimentado una tendencia significativa en ninguna estación, al contrario de lo que ocurre en el caso de las precipitaciones acumuladas a lo largo de 5 días (6.3 derecha), donde Santander y el aeropuerto de Parayas vuelven a mostrar tendencias significativas a su reducción. Esta aparente paradoja podría explicarse si atendemos al posible origen sinóptico de cada uno de estos índices. Las precipitaciones en 24 horas más intensas suelen provenir de situaciones convectivas estivales, como la que se produjo en agosto de 1983 o en abril de 1989; por el contrario, las máximas acumulaciones en 5 días suelen tener su origen en situaciones persistentes del NW, asociadas a borrascas atlánticas, y que suelen ser más típicas del invierno.

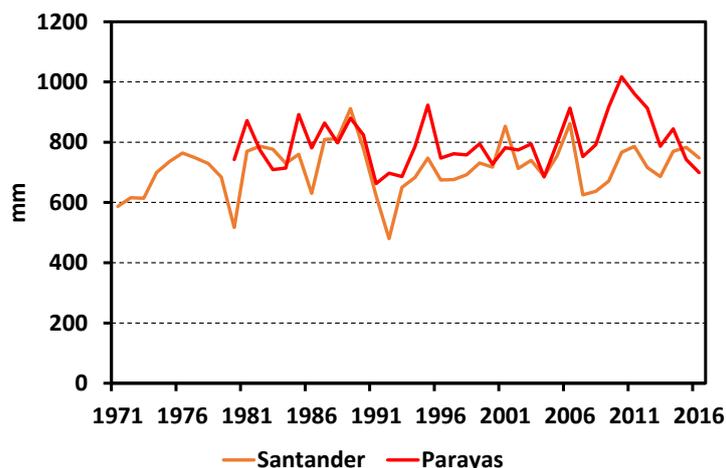
Figura 6.4: Evolución de la ETP anual calculada según el método Penman-Monteith.

Por último, se ha analizado un componente del balance hídrico relacionado con la temperatura, el balance hídrico calculado a partir del método de Penman-Monteith. Dicho balance no ofrece una tendencia significativa durante el periodo de estudio, pero sí muestra un incremento, que podría estar relacionado con el ascenso de las temperaturas, y cuyo efecto sería la reducción de una parte de la escorrentía disponible para su evacuación a través de los cursos fluviales.

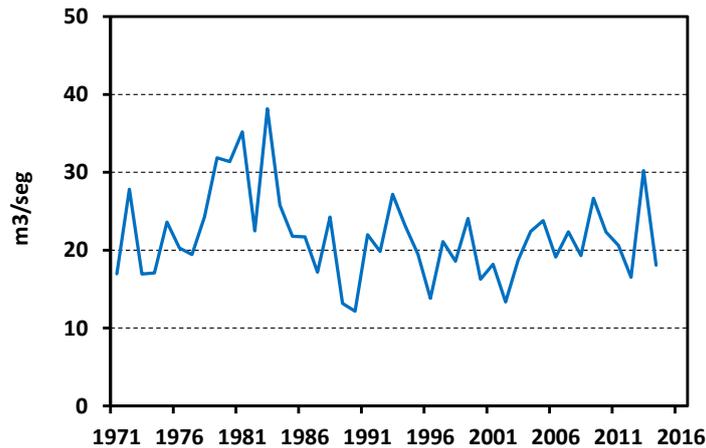
Figura 6.5: Evolución del caudal medio anual del río Asón ( $m^3/s$ ) en la estación de Coterillo. Fuente: ECAD

La evolución del caudal medio (figura 6.5) muestra un periodo de caudales abundantes hasta mediados de los 80, momento en el que descienden bruscamente. A lo largo de los años 90 se mantuvieron notablemente bajos, para aumentar ligeramente a lo largo del siglo XXI.

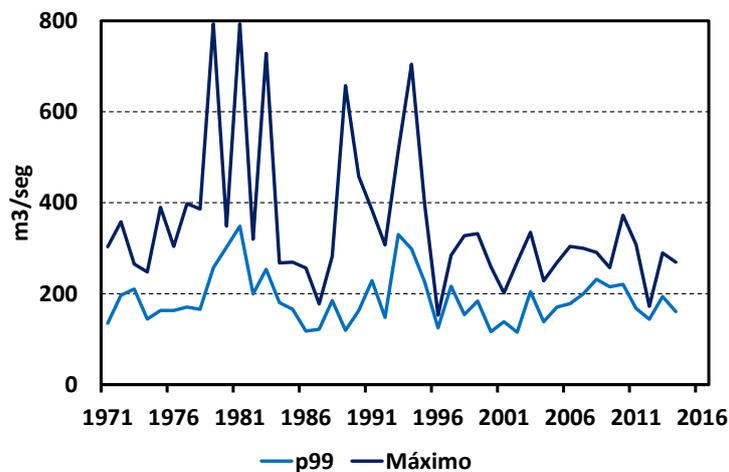
Figura 6.6: Evolución del caudal máximo del río Asón ( $m^3/s$ ) en la estación de Coterillo. Fuente: CHNorte

En el caso de la evolución de los caudales máximos, resultado de episodios lluviosos excepcionales, y causa frecuente de inundaciones, las décadas de los 70 y los 80 y hasta mediados de los 90 registraron avenidas superiores a los 600  $m^3/s$ , reduciéndose bruscamente a partir de ese momento.

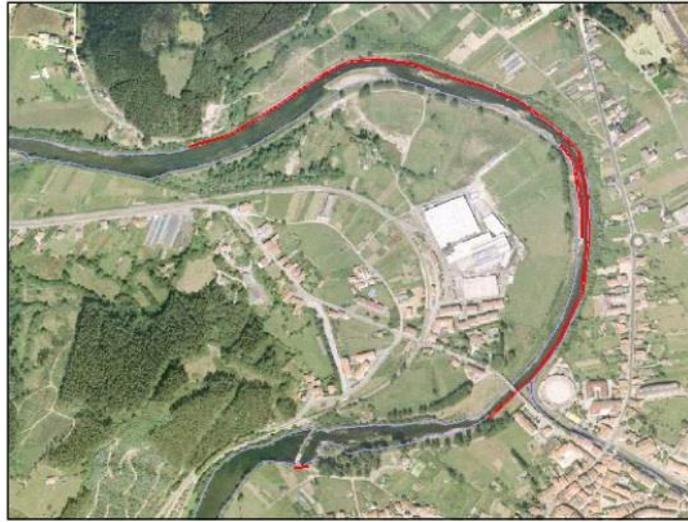
Figura 6.7: Fijación de la margen derecha en Ampuero. Fuente: <http://dmacantabria.cantabria.es/visorWeb/pdf/RIOS/Ason.pdf>

Con esta obra se habría conseguido limitar los efectos de las avenidas normales, reduciéndose relativamente la peligrosidad ante una inundación.

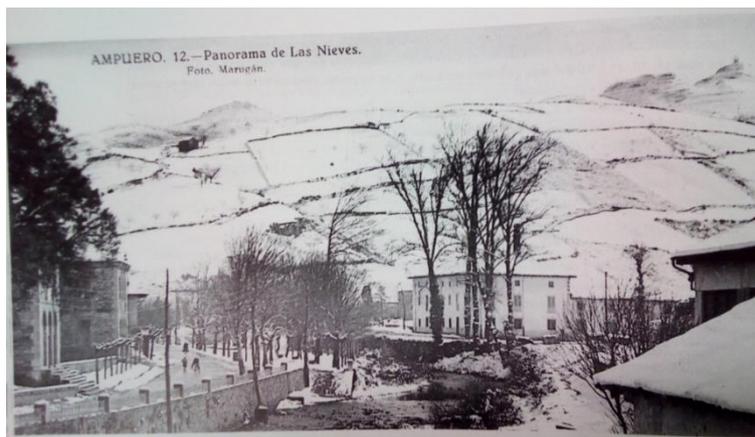
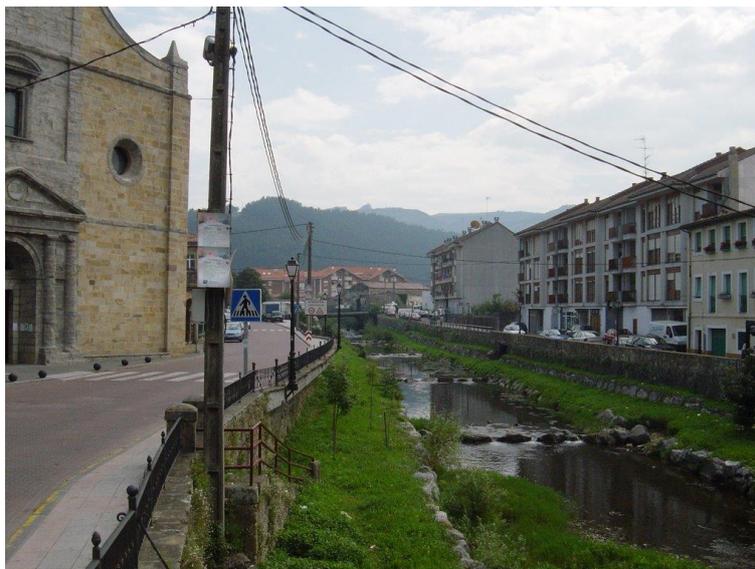
Figura 6.8: Río Vallino a su paso por Ampuero, antes y después de las obras de encauzamiento. Fuente: Alfonso Setién y Santiago Brera. “Ampuero a través de la historia”. 1994.

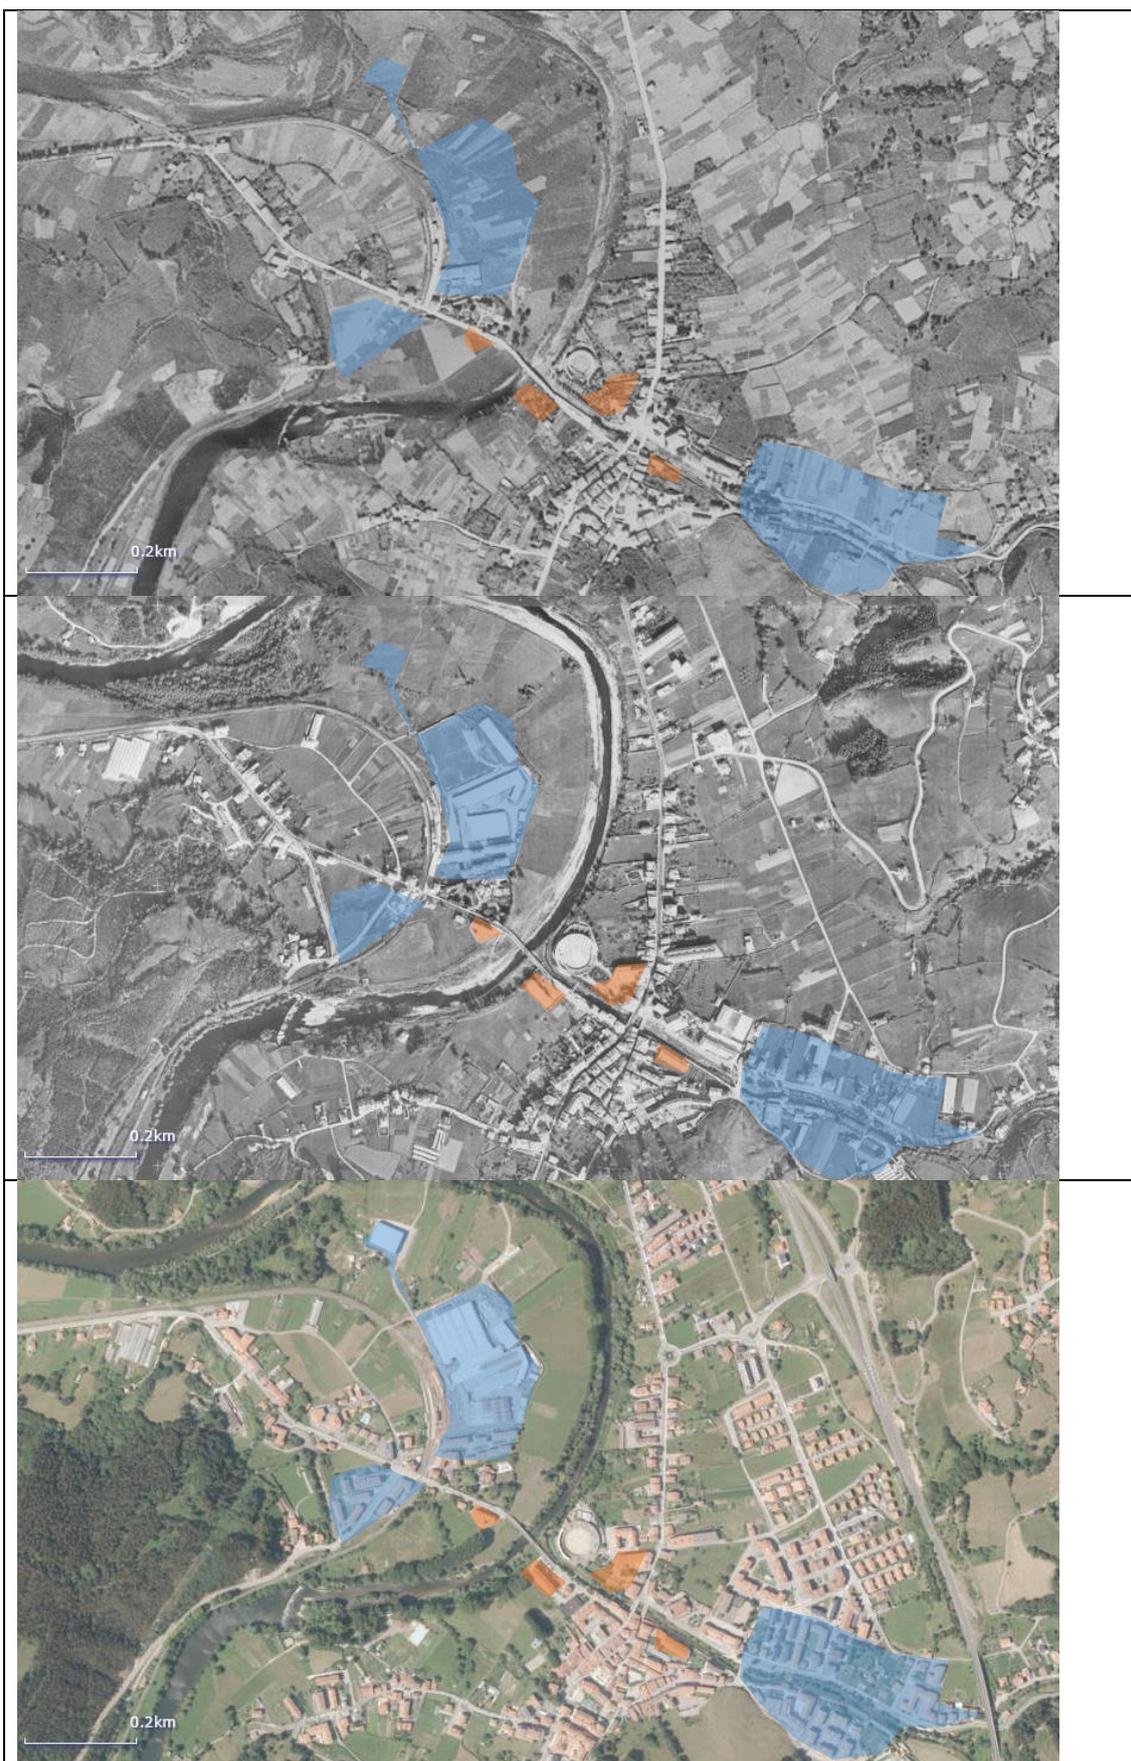
Figura 6.9: Ampuero en 1956, 1988 y 2014. Fuente: Visor cartográfico del MAGRAMA

La vulnerabilidad de un ámbito espacial ante las avenidas fluviales tiene su origen en las actividades del ser humano. Históricamente, los asentamientos se ubicaron en las cercanías de los cursos fluviales debido al suministro constante de agua que procuran, un elemento básico e imprescindible para las labores cotidianas. Sin embargo, la cercanía al agua tiene su coste y es que cuando el cauce sobrepasa los límites habituales, ocupa el espacio común de asentamiento del hombre, es decir, la llanura de inundación. Este fenómeno de ocupación de la llanura de inundación ha sido una constante, aunque se ha acelerado en los últimos decenios, debido a la transformación económica de la sociedad, cuyas nuevas actividades demandan grandes superficies, ocupando gran parte de la llanura de inundación y limitando o eliminando totalmente la ribera natural de los cursos fluviales. La cuenca del río Asón no ha escapado a estas demandas, como puede comprobarse a través de las siguientes imágenes 6.9, 6.10, 6.11 y 6.12. Las marcas naranjas muestran las construcciones realizadas entre los años 1956 a 1988, mientras que las azules, mucho más extensas y numerosas muestran los nuevos espacios urbanizados en zona peligrosa entre los años 1988 y 2014.

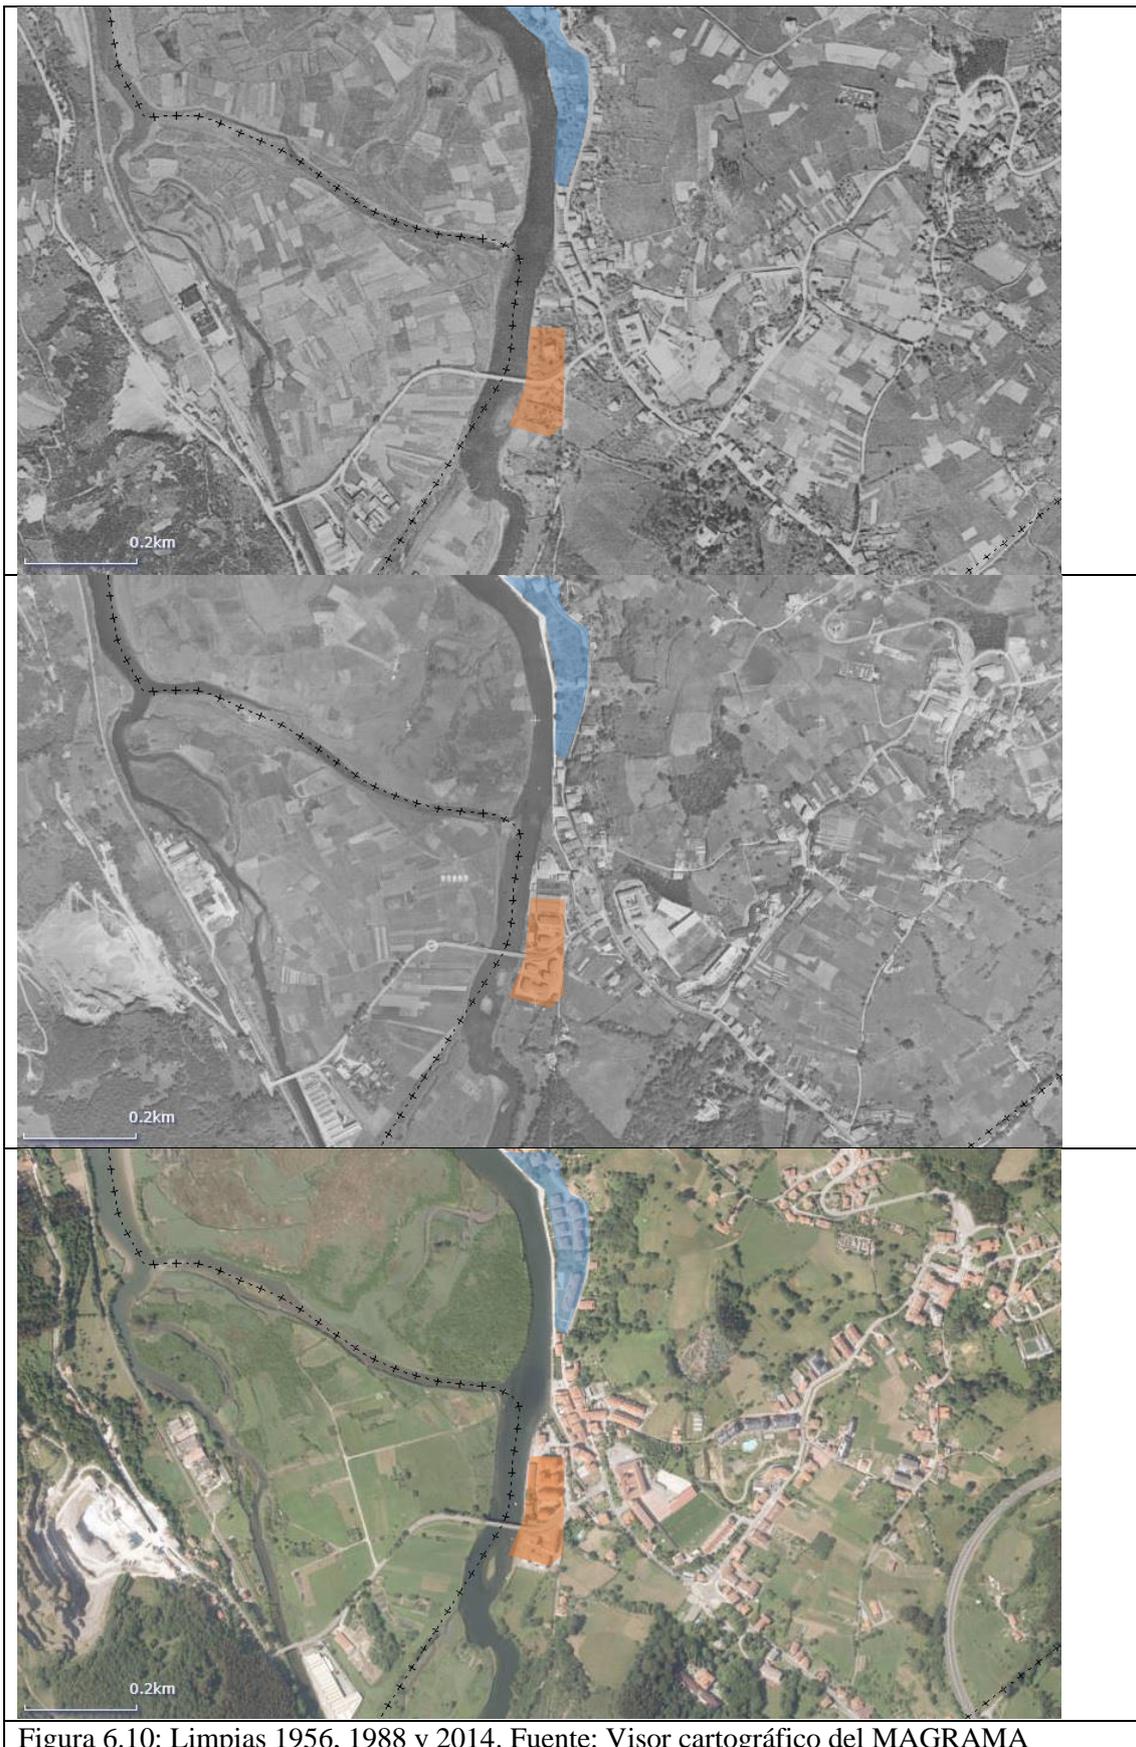
Figura 6.10: Limpias 1956, 1988 y 2014. Fuente: Visor cartográfico del MAGRAMA

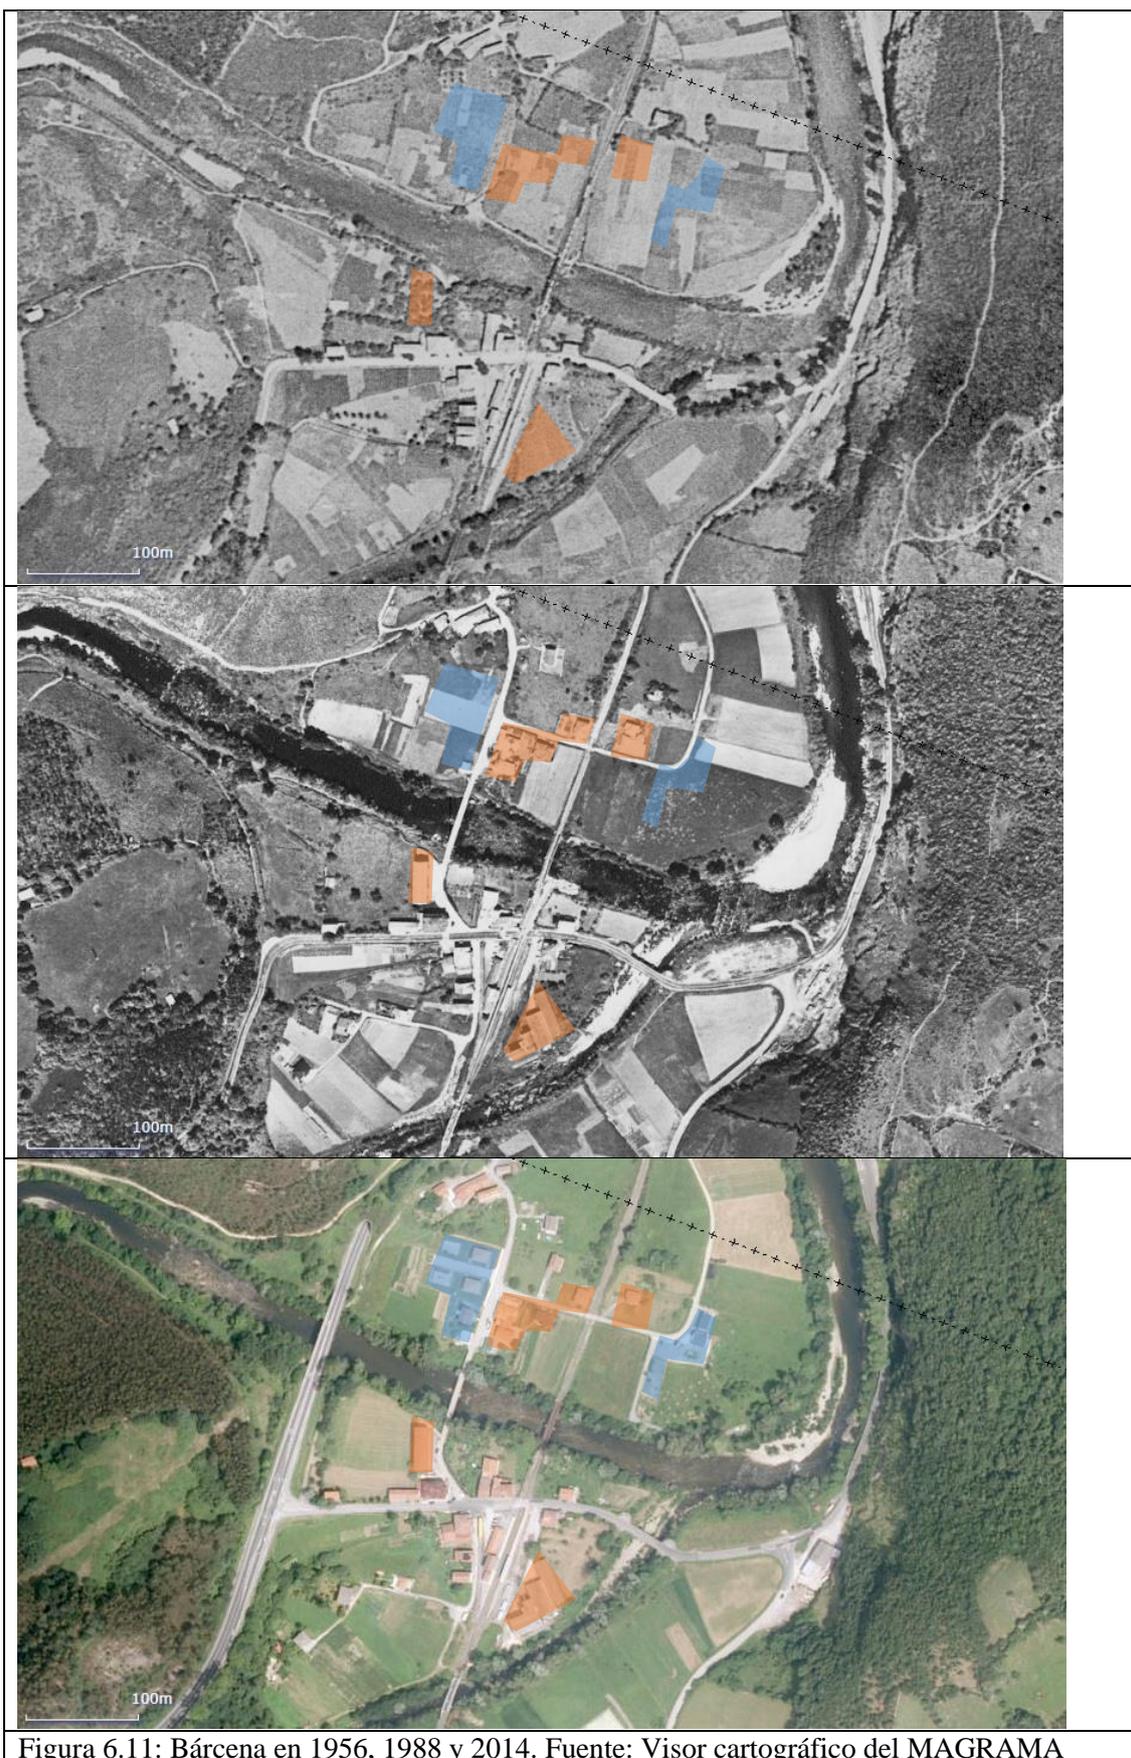
Figura 6.11: Bárcena en 1956, 1988 y 2014. Fuente: Visor cartográfico del MAGRAMA

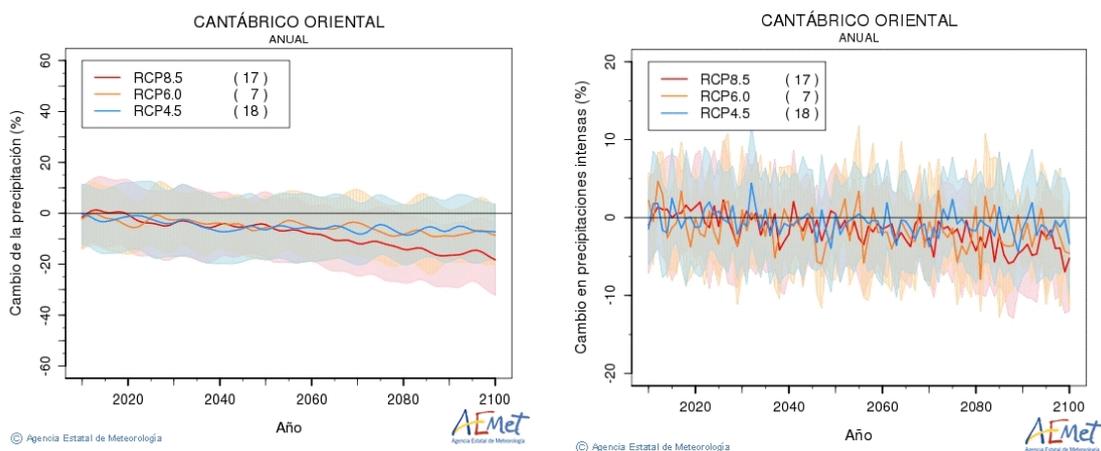
Figura 7.2: Evolución de las precipitaciones anuales y de la frecuencia de días de precipitaciones intensas según diferentes escenarios de cambio climático. Fuente:

Si bien el periodo de tiempo analizado es corto, cabe preguntarse si estas tendencias serán sostenibles en el tiempo. Por un lado, los escenarios de cambio climático indican una reducción a largo plazo de las precipitaciones, tanto de su cuantía como de su intensidad, como señala la figura 7.2. A ello habría que añadir que el aumento de las temperaturas elevará la evapotranspiración potencial, detrayendo con ello una parte de la escorrentía hacia los ríos. Sin embargo, también es posible que un calentamiento propicie una mayor inestabilidad y fenómenos convectivos más intensos que en la actualidad.

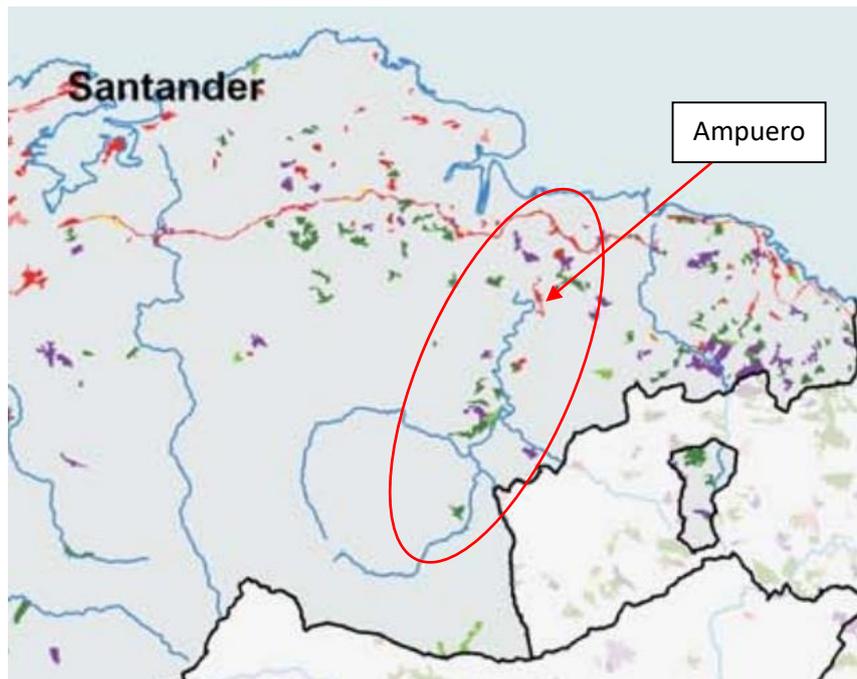
Figura 7.4: Cambios de usos de suelo entre 1987 y 2000 en la Cuenca del Asón. Fuente: Ministerio de Fomento (2017)
