**Estudio de Fallos en Tuberías *Vintage* de  
la Industria Petroquímica y Gasera**

**Study of Failures in *Vintage* Pipelines  
of the Petrochemistry and Gas Industry**

**INGENIERÍA MARÍTIMA**

**Julio - 2017**

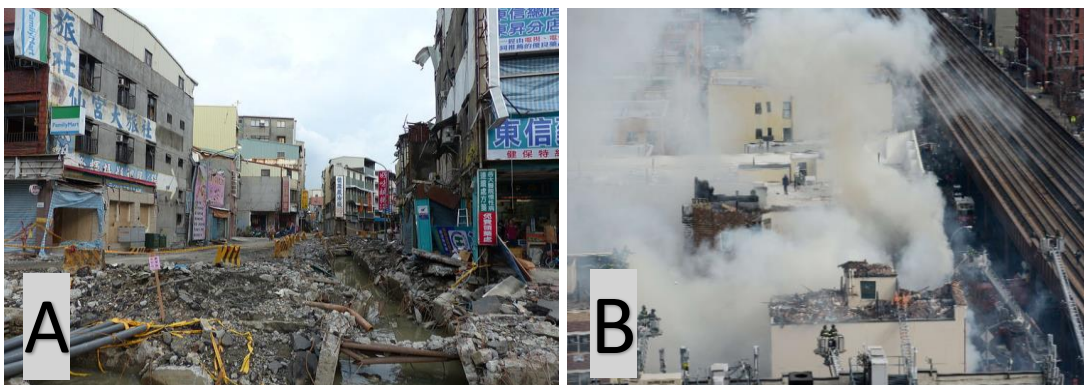
Figura 1. Taiwan, explosión causada por una fuga de propano (A). Fuente: Wikipedia, the free encyclopedia (2014). Nueva York (B), explosión debido a una fuga de gas [94-95]

A lo largo de la historia han acaecido numerosos accidentes que van desde pequeñas fugas a grandes catástrofes para la población, debido a fallos de tuberías en especial en la industria petroquímica y gasera. Las razones son varias, la alta inflamabilidad de los elementos transportados; las altas presiones requeridas para el transporte; las diferentes e infinitas condiciones ambientales que pueden dañar la integridad estructural de las tuberías, desde fuerzas externas (la razón más común) a el fenómeno de la corrosión; el factor humano que engloba desde el diseño inicial de la instalación, hasta los mantenimientos preventivos de la misma transcurridos en un tiempo de servicio, y como no, la demanda de energía que cada año va en aumento, para abastecer al sector industrial y doméstico, obtenida de estas fuentes, que necesita por ende, de cada vez más instalaciones y metros de tubería para el transporte de las mismas, aumentando así, la probabilidad de fallo en estos sectores. A continuación, en la Figura 1, se muestran explosiones debidas a un fallo de tubería por corrosión bajo tensión (CBT).

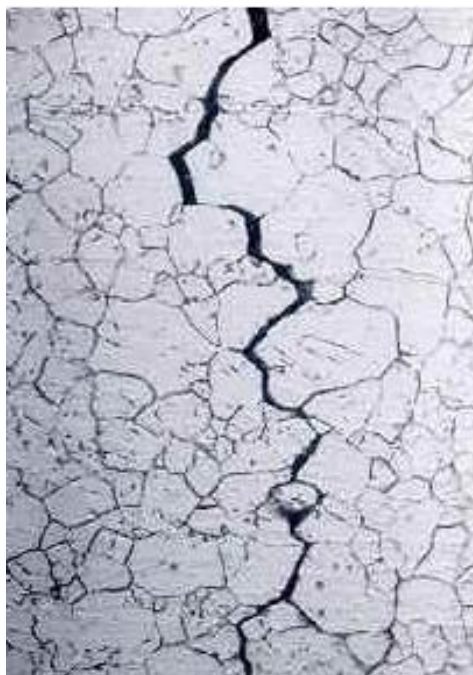
El esfuerzo que genera la corrosión bajo tensión no necesita ser aplicado externamente, sino que puede ser tensión residual, resultado de un cambio súbito de la temperatura y su posterior concentración (caso de una soldadura).

Figura 17. Corrosión bajo tensión intergranular [97].

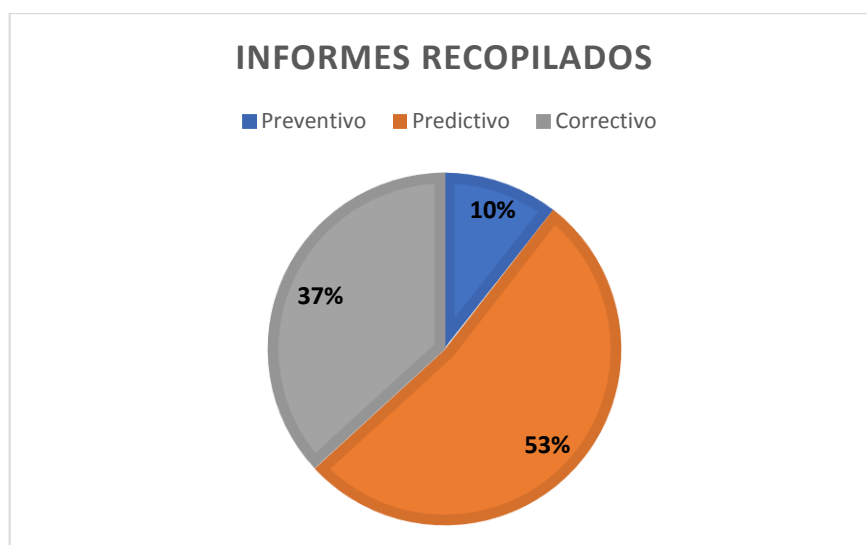
Dentro de los 53 artículos revisados, en la Figura 24 se muestra en azul los relacionados con los preventivos, el 10%. Estos consisten en operaciones de mantenimiento para una mayor durabilidad de la instalación, van desde la limpieza de una tubería para evitar algún tipo de corrosión, hasta comprobaciones de las capas protectoras, o corrientes impresas aplicadas para este fin, entre otros.

Figura 24. Clasificación del total de los informes encontrados.

Por último, los artículos predictivos representados con un 53%, tratan diferentes modelos matemáticos donde se calcula la probabilidad de fallo, teniendo en cuenta diferentes parámetros y ensayos realizados sobre diferentes tipos de tuberías, para calcular sus propiedades físico-químicas en diferentes medios de trabajo antes de su puesta en funcionamiento. Estos artículos predictivos son en su mayoría, a su vez, relacionados con los correctivos, puesto que, muchos de estos modelos matemáticos y pruebas desarrolladas se han llevado a cabo tras producirse el fallo previamente. Además, hay que tener en cuenta la confidencialidad en el sector, por lo que la información de fallos producidos es limitada.

No obstante, retomando la pregunta, con los datos recogidos, se pudiera deducir que la mayoría de los informes son desarrollados para evitar el fallo, dado que están, en la clasificación de predictivos y preventivos. Sin embargo, considero que esto no es así. La presencia de tantos informes de esta clase, no implica que, a nivel industrial, en una instalación se lleven a cabo o se tengan en cuenta las consideraciones de los mismos, por no hablar de, los parámetros que no pueden o no son tenidos en cuenta a nivel experimental, porque surgen en condiciones de trabajo y no antes. Además, la hermeticidad en base a los informes correctivos, como se ha comentado anteriormente, hace que pueda afirmar que hay muchísimos más realizados tras el fallo de tubería. Esto puede indicar, que el estudio no se hace antes, si no después de producirse el fallo; las cifras económicas aproximadas destinadas a cambios de tubería por fallos (aprox. 5% P.I.B de un país), y el número de accidentes que son acaecidos indican, y puedo concluir, que no hay un plan exhaustivo, en muchos casos, previo a la instalación con todo lo que implica.
