Trabajo Fin de Grado.

**Análisis de los dispositivos de
salvamento, novedades y propuestas
de mejora.**

**LIFESAVING APPLIANCES ANALYSIS,
NOVELTIES AND IMPROVEMENT
PROPOSAL.**

Autor: Josep Ribas Alberici.

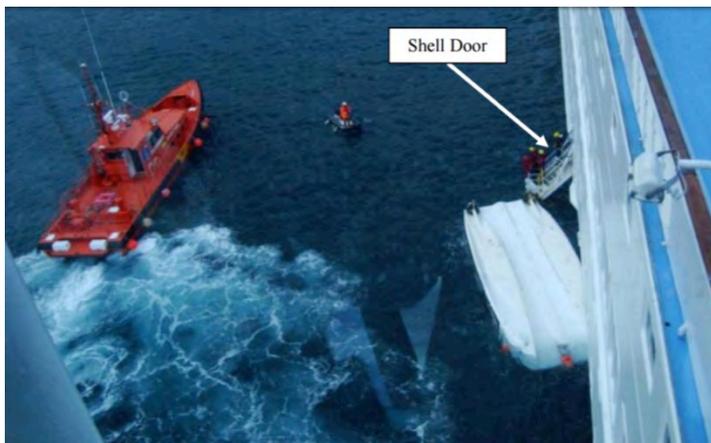
Figura 3 Accidente Bote Salvavidas

Descripción: Bote salvavidas volcado al costado del buque

(MSIU)determinó: Fallo de cable de uno de los pescantes por corrosión, este paso su test dinámico un año antes y tenía fecha de retirada para el año 2014 (Marine Safety Investigation Unit 2014).

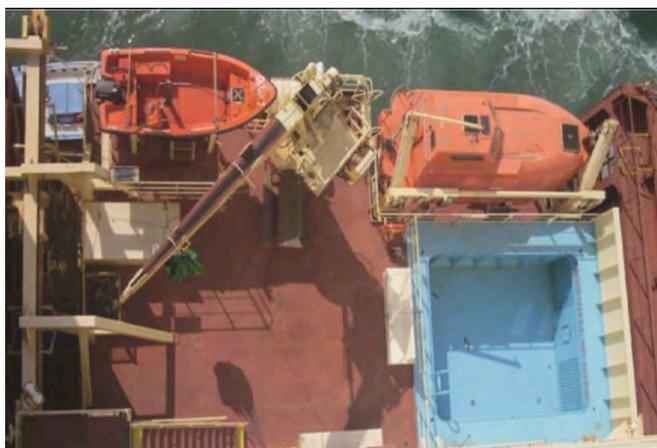
Figura 17 Disposición general estación de abandono

Las embarcaciones salvavidas deben estar dispuestas de todo el equipo y recursos regulados bajo el SOLAS y el código LSA, necesarios para la supervivencia en la mar tras o durante un desastre. Esto incluye raciones de comida, agua dulce, primeros auxilios, brújula, equipos de emergencia y bengalas entre otras dotaciones

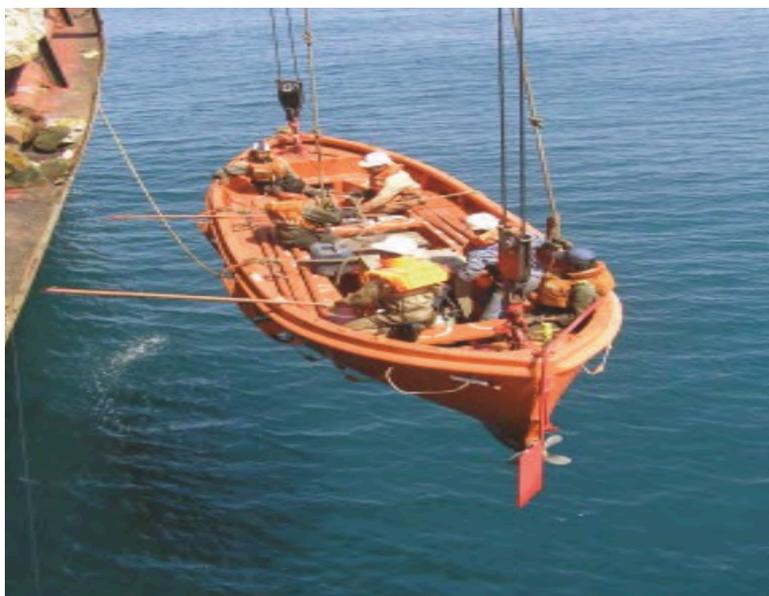
Figura 18 Arriado de un bote abierto

Sin embargo, este tipo de embarcación salvavidas se encuentran obsoletas debido a las restricciones normativas de seguridad, pero uno puede seguir encontrándolos en antiguos buques. Obviamente estos no ayudan ni ofrecen protección ante los elementos y la posibilidad de inundación es muy alta. En la figura 18 se ve claramente las características de este.

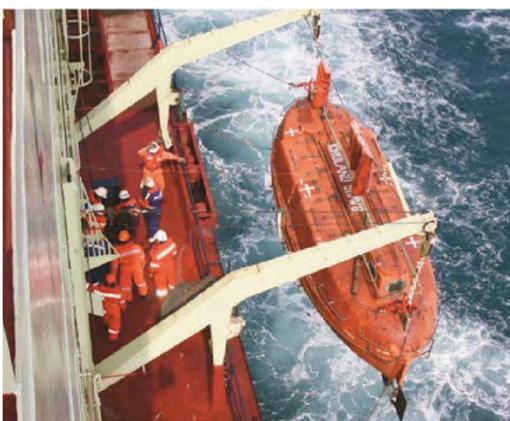
Figura 19 Arriado bote cerrado

La figura 19 demuestra claramente las diferencias entre un bote cerrado y abierto

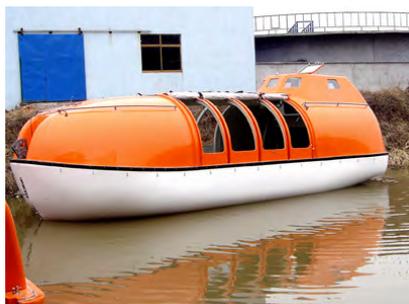
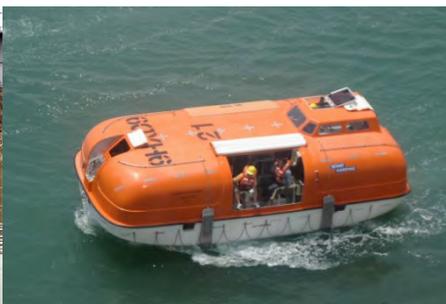
Las figuras 20 y 21 dejan ver las características de estos

Figura 20 bote parcialmente abierto

Figura 21 bote parcialmente abierto navegando

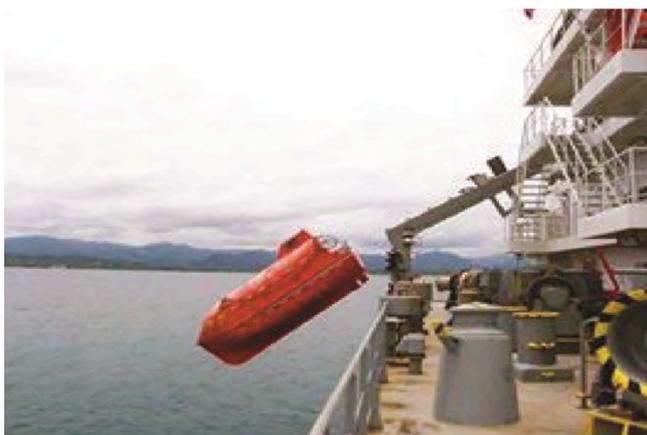
Figura 22 Bote en caída libre

Se estiban en la popa de los buques de forma que permitan alejarse lo máximo posible del buque principal, muy utilizado en navíos de carga.

Descripción: Bote de caída libre siendo lanzado

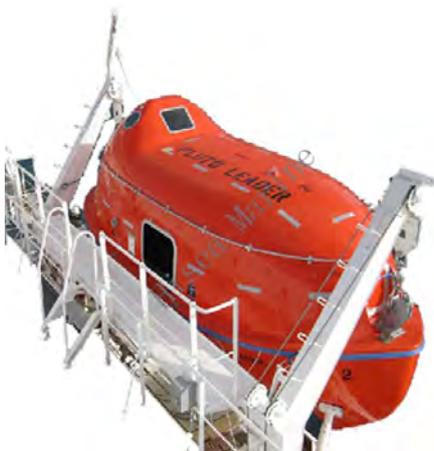
Figura 26 Pescantes de único pivote

SPG-Single Pivot Davit(Radial) puede ser acoplado a diferentes espacios de cubierta. Las figuras 26 y 27 muestran las diferencias con los anteriores.

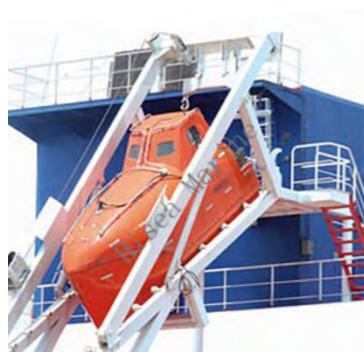
Figura 29 Pescantes para caída libre

FFD- Free fall davit- Únicamente para botes de caída libre. La figura 29 muestra claramente las diferencias.

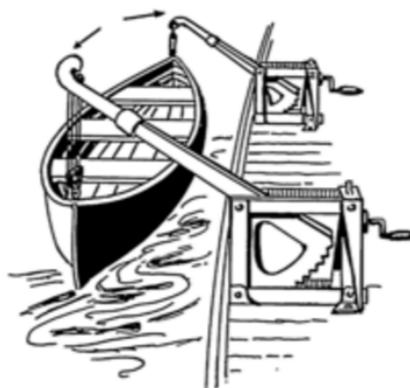
Figura 30 Pescantes de cuello de ganso

Quadrantal Davit/Cuello de ganso: Es el Sistema más primitivo y consta de dos pescantes que trasladan el bote desde la cubierta al exterior por medio de un sistema de tornillo sin fin (totalmente manual). La figura 30 muestra un dibujo que permite ver de que manera se arriaban los botes a principios del siglo pasado.

Estos últimos cuatro sistemas a excepción del cuadrantal, se basan en un funcionamiento totalmente mecánicos por poleas, cables, y rodamientos. Los diseños más usuales constan de un freno centrífugo de gran fiabilidad y resistencia, pero también pueden ir asistidos mediante winches hidráulicos o eléctricos. A excepción del cuadrantal que su accionamiento es totalmente manual inclusive su arriado, los primeros tres están pensados para ser arriados desde el interior del bote es decir diseños automáticos y muy sencillos.

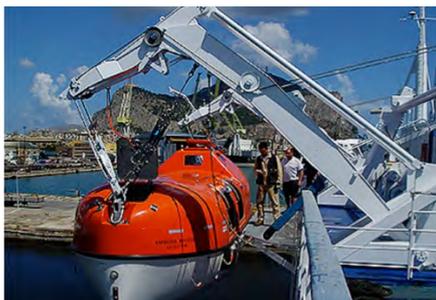
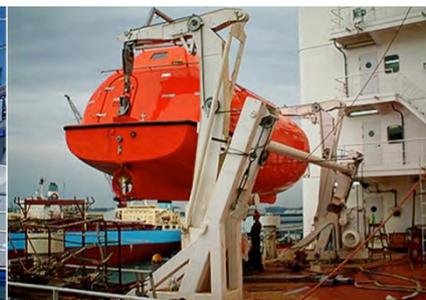
El pescante de gravedad de se puede suministrar como un pescante independiente montado en cubiert a o como un pescante montado contra un mamparo. Las figuras 31, 32 y 33 dejan ver claramente la disposición de este arriando y estibado.

Cada sistema consta de dos brazos de pescante, cada uno apoyado por una estructura madre del pescante, y un cabrestante independiente.

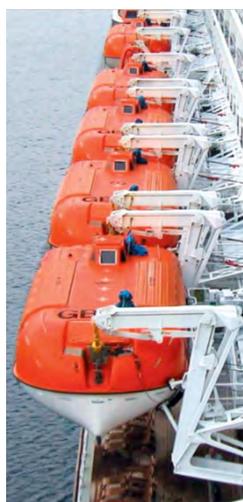
Figura 34 estación de abandono Queen Mary

La figura 34 demuestra que este tipo de pescantes reduce el espacio necesario para la estiba de los botes.

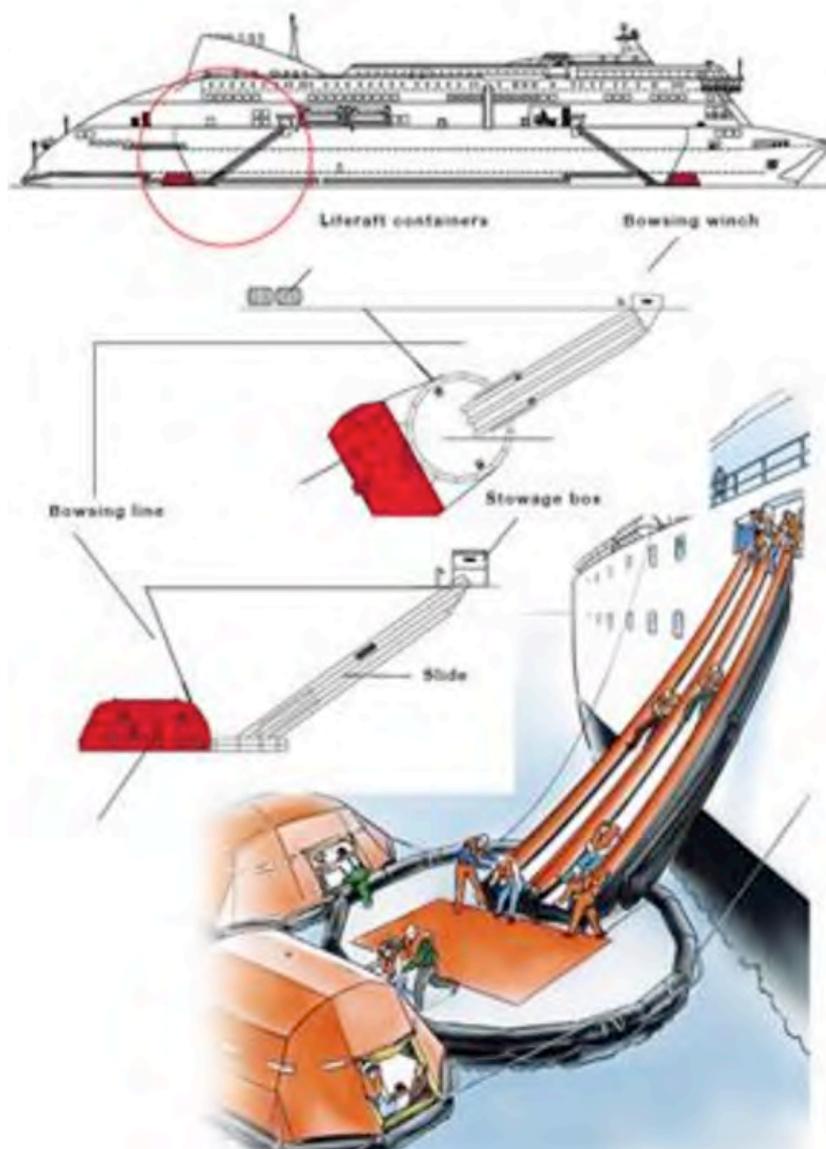
Figura 40 Disposición del MES en un ferry

La figura 40, muestra como este dispositivo transfiere ya sea por una tolva o por tobogán el pasaje hasta las balsas. Básicamente se compone de:

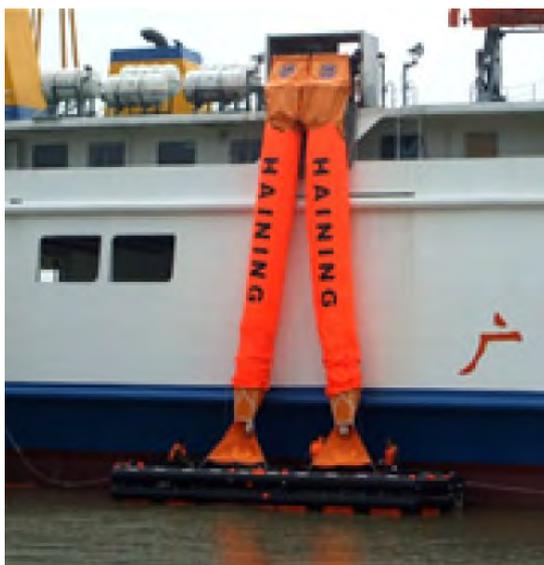
Figura:41 MES con tolva

Descripción: Sistema MES con Tolva

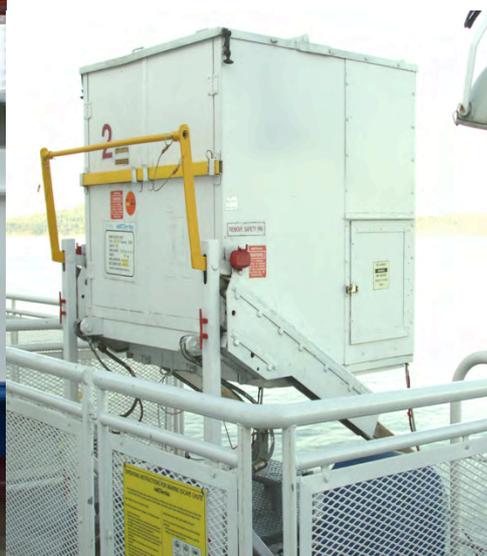
Figura 42 Almacén del MES

Descripción: Caja de almacenamiento del MES

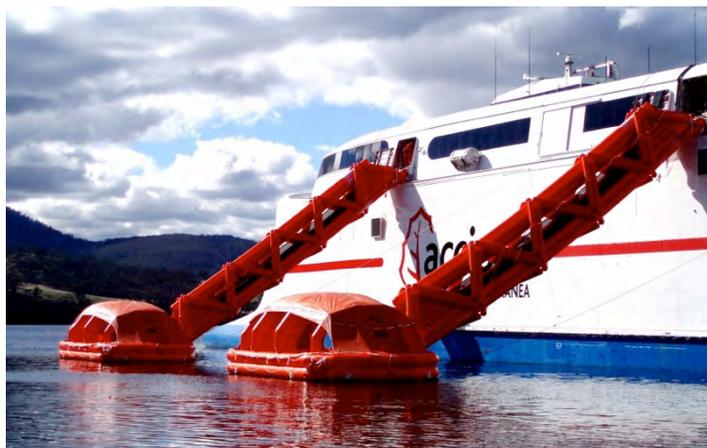
Figura 43 MES de tobogán en el buque Millenium, descripción: Sistema MES con tobogán

La figura 43, es una bonita foto de cómo se arrían la última de tecnología en MES.

MES pueden ser encontrados en algunos, pero no todos los cruceros, y cada vez son más populares en nuevas construcciones, no son reemplazables por balsas salvavidas lanzadas por pescante. Normalmente están situados en los extremos de la cubierta de botes en ambas bandas del barco. Su propósito es el de evacuar el máximo número de pasajeros de forma segura en el mínimo tiempo posible.

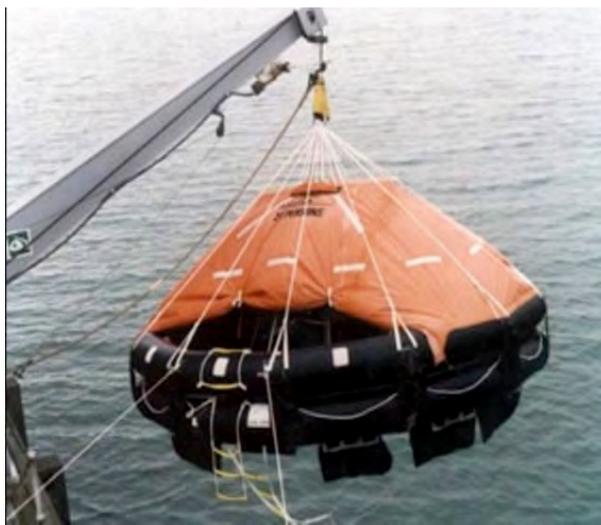
Figura 44 arriado balsa salvavidas

esta se encuentra trincada al barco y dispone de un dispositivo de suelta hidrostático, habrá que acceder a ella obligatoriamente una vez en el agua. La figura 44 y 45 muestra las dos posibles formas de ser arriada.

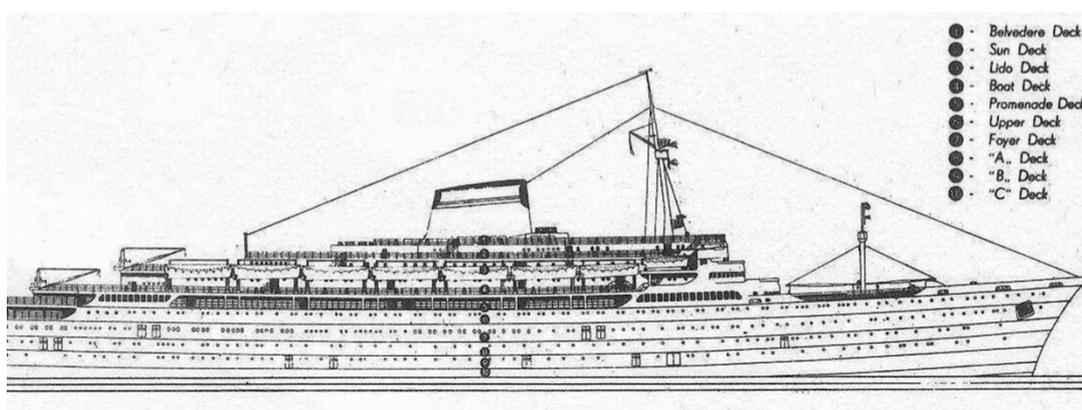
Figura 49 Plan de cubiertas del Andrea Doria

Tenía once compartimentos estancos, estando diseñado para resistir la inundación de dos contiguos sin comprometer la estanqueidad del resto ni superar una escora de entre 7° y 15°.

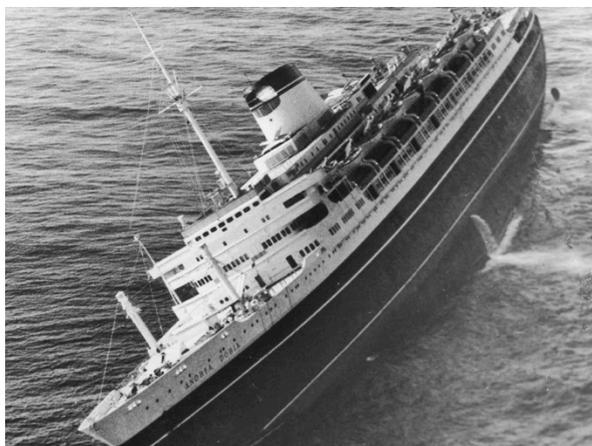
Figura 51 Andrea Doria en su final

una solución para los botes de Br. Como se ve en la figura 51 los botes de babor quedaron inutilizados.

El procedimiento pasaba por arriar los botes hasta la cubierta de paseo y trincarlos a los ventanales para el embarque, pero con la escora los botes colgaban a una distancia inaccesible lo que imposibilitaba el embarque. Por lo que una vez en el agua se trasladaron los botes a popa donde se hacia el acceso más fácil por medio de escalas, claro es, que solo para aquellos que fueran capaces de utilizarlas.

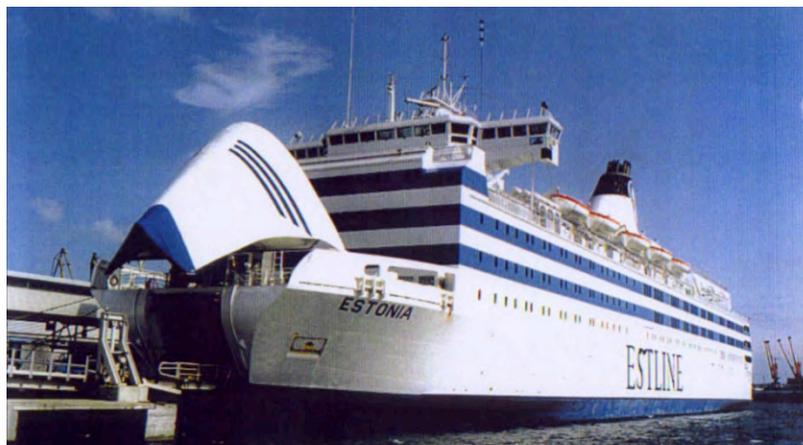
Figura 55 Estonia con la rampa desplegada

Una de las características del barco que además de disponer de una rampa en popa, se dispuso en proa del tipo visera y una rampa la cual se arriaba. Según expertos eran métodos económicos, pero poco resistentes y factibles para la época. En la figura 54 se puede apreciar dicha característica como también en la figura 55

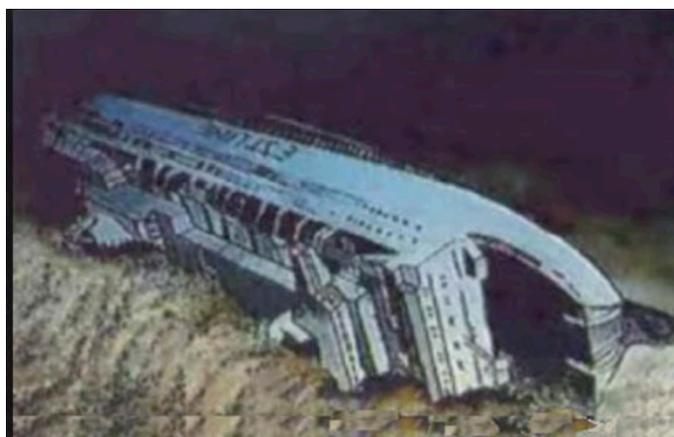
Figura 56 Captura del Estonia en el fondo del mar

La figura 56, muestra la proa, en la cual se encuentra ausente la visera

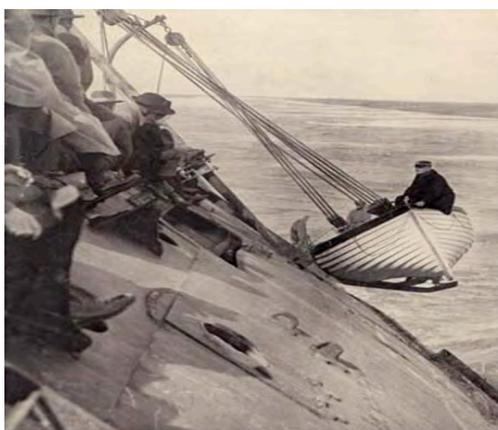
Figura 65 Bote abierto arriado con patines

El desarrollo de este vino de la mano de Schat Harding que revolucionó a principios del siglo XX la industria de los dispositivos de salvamento

adosando unos esquíes a un bote salvavidas y puntero en cuanto a nuevas tecnologías en este campo. Mediante la figura 65 uno puede imaginar la revolución que supuso los apéndices al bote.

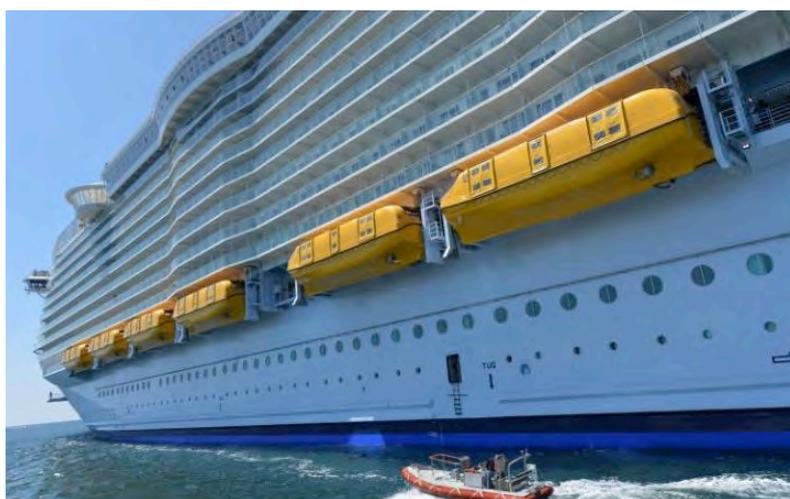
Figura 66 Botes de 370 pasajeros del Oasis of the Seas

Estos están estibados de forma diferente a cualquier otro y sus pescantes funcionan totalmente diferente a lo visto hasta ahora.

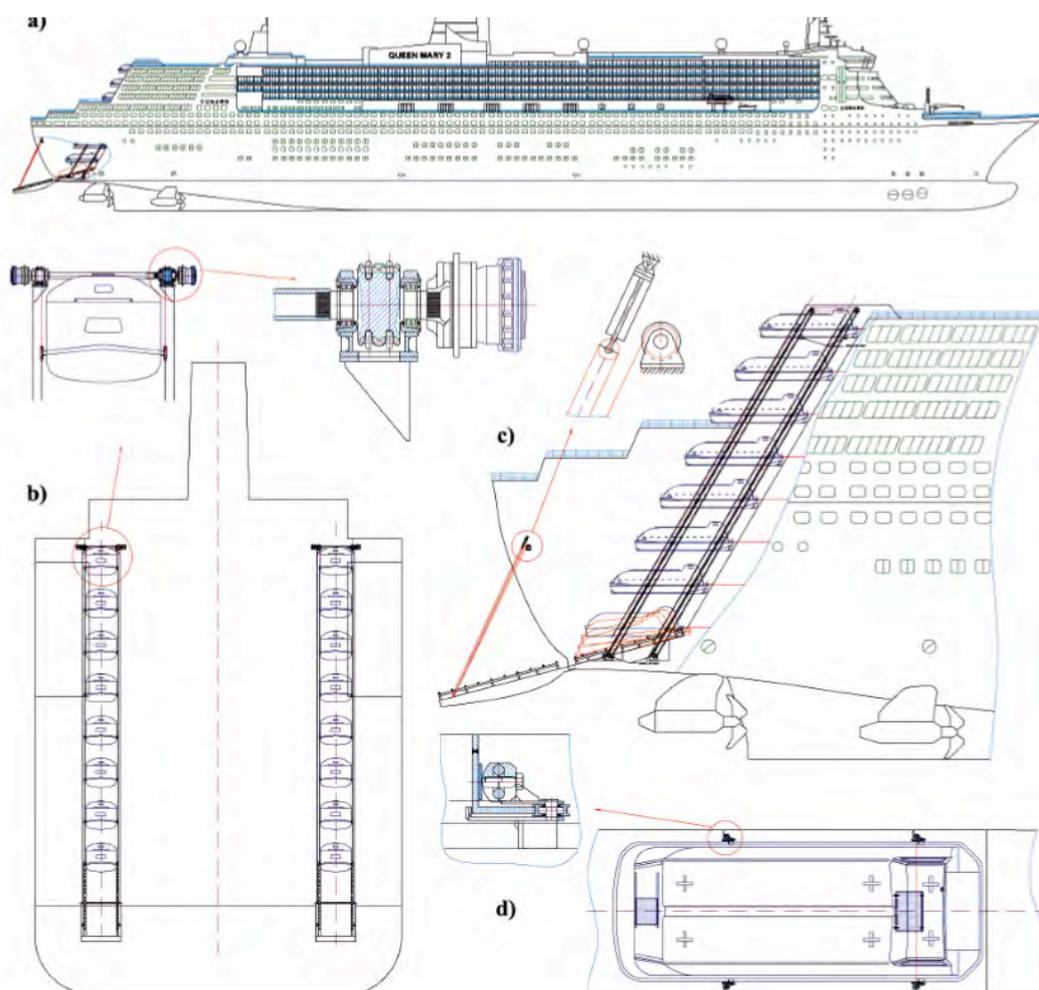
Figura: 69 Disposición del sistema propuesto por Dymarski Czeslaw

Fuente: DYMARSKI CZESŁAW, 2012. An integrated hydraulic drive system of a novel device for launching lifeboats from large passenger ships.

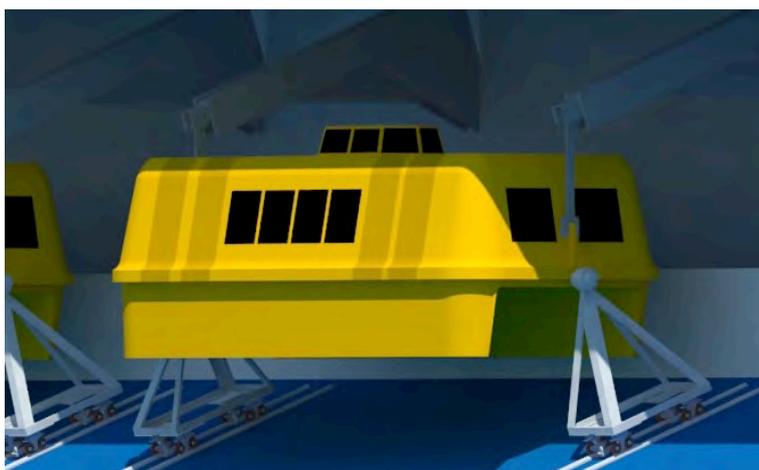
Figura 72 Bote dispuesto con una inclinación de 20 grados

Por lo que vemos en las figuras 72, 73 y 74, se trata de un crucero que actualmente se encuentra en servicio y esta digitalizado a escala. Los botes que vemos de color amarillo están basados en las dimensiones extraídas de Harding para botes de 350 personas.

En el anterior caso: figuras 72 73 74. Este dispositivo se había aplicado a unos pescantes hidráulicos y telescópicos, pero no se habló del sistema de zafa y de la novedad que ahora mismo veremos.

Concluyendo, como se observa en estas últimas 4 figuras las únicas secciones curvadas que permiten la carrera del bote hasta el costado del buque podrían estar inclinadas como se ha visto en las figuras 72 y 73 en las cuales toda la cubierta de botes se encontraba en pendiente. Lo que evita transformar toda una cubierta .
