**ESTUDIO TÉCNICO DE LUBRICACIÓN Y  
PROBLEMAS EN LOS COJINETES**

**TECHNICAL STUDY OF LUBRICATION  
AND FAULTS OF THE BEARINGS**

Los trabajos se realizan en un motor MAK 6M25, un motor de 6 cilindros de 255mm de diámetro de camisa, carrera de 400mm, es un motor semi-rápido, 450-750 rpm, de cárter seco, este motor permite ser alimentado con HFO, en este caso funciona con IFO180, el consumo específico de combustible es de 184g/hWh. Y el consumo específico de aceite de lubricación es de 0.6g/kWh( $\pm 0.3$ ).

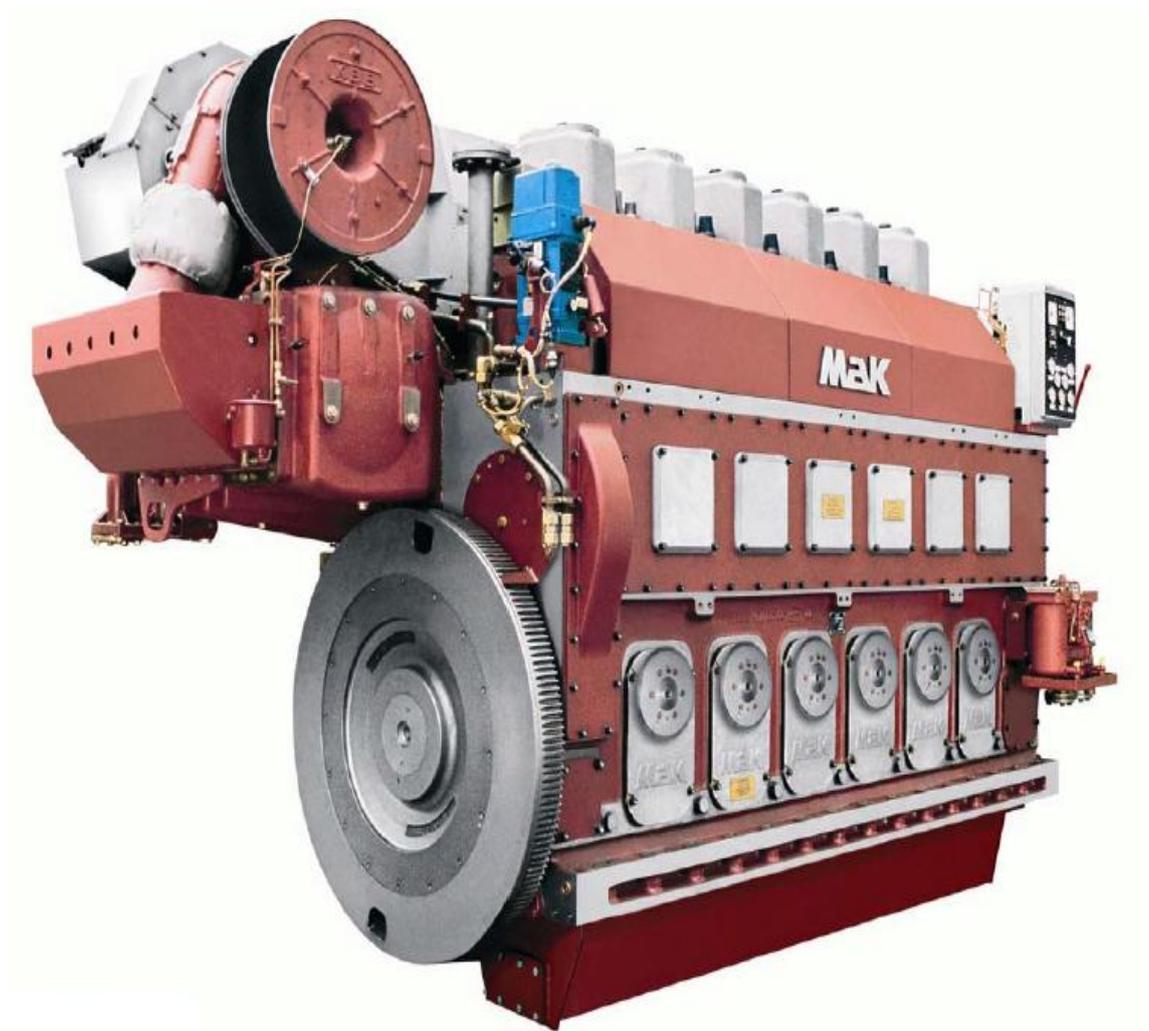
Fig.1 Imagen del motor principal MAK 6M25 (fuente: manual MAK engine operating instructions)

La potencia que desarrolla el motor es de 1900 kW.

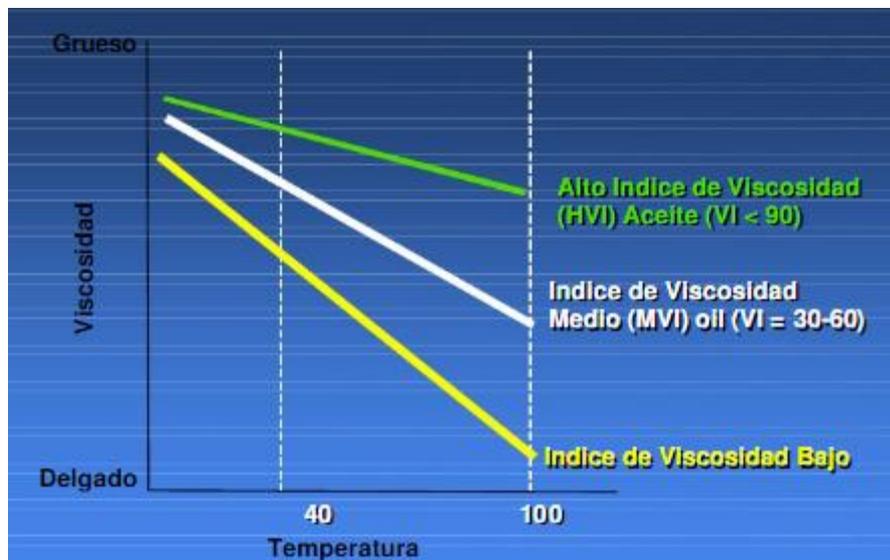
Fig.2 Viscosidad/temperatura, (Shell. El tutor de lubricación; módulo 2)

En la figura 2 que se muestra a continuación podemos observar la variación de la viscosidad en función de la temperatura de tres diferentes aceites.

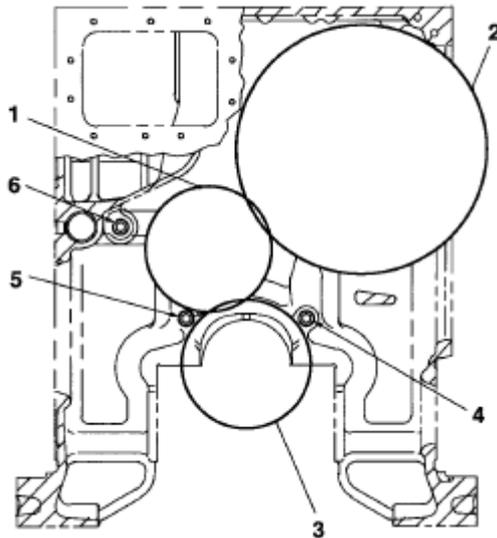
Fig.5 Posición de las toberas de lubricación de engranes (fuente manual de operación y servicio MAK)

-Toberas de lubricación de la distribución del motor (timing gear train).  
(números 4,5 y 6 de la siguiente fig.5)

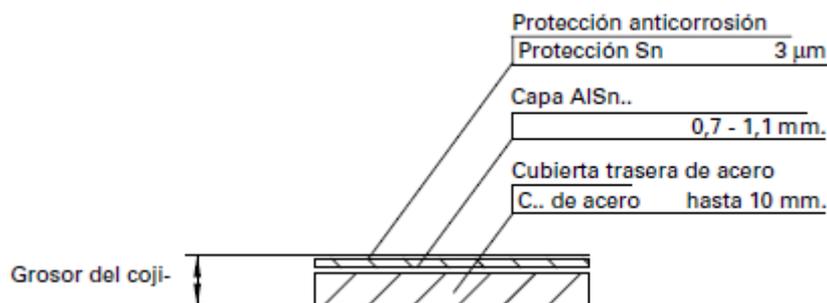
Fig.8 Composición de los cojinetes antifricción (fuente MaK, manual de operación y servicio)

Los cojinetes constan de varias partes, una capa de hasta 10mm de grosor, parte trasera, generalmente de acero, y otra parte la parte de rodaje, de un grosor entre 0.7 y 1.1mm, de aleación aluminio/estaño.

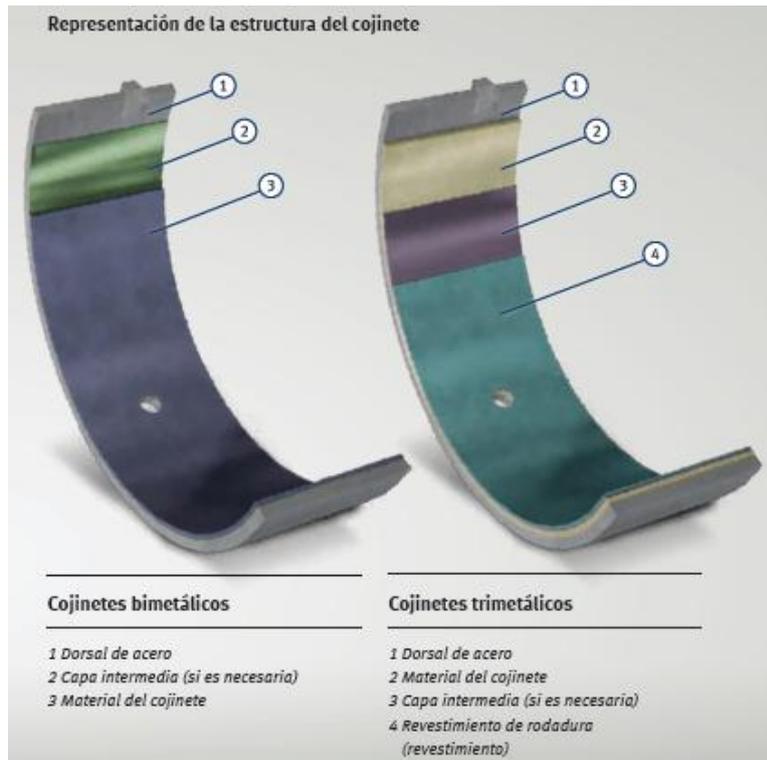
Fig.9 Recreación de la estructura de los cojinetes (fuente MS Motorservice Aftermarket Ibérica)

Los cojinetes de cabeza de biela unen la biela con el cigüeñal. Estos se disponen en dos semicojinetes superior e inferior, estos últimos se someten a un esfuerzo notablemente mayor, ya que conducen al cigüeñal la fuerza de la combustión (movimiento descendente del pistón), mientras que los primeros soportan el esfuerzo de inercia.

El cigüeñal descansa en los cojinetes de bancada, también formado por dos mitades, semicojinete inferior y superior, el inferior se somete al esfuerzo que genera la combustión, transmitido por la biela. El semicojinete de bancada superior dispone de orificios para la lubricación, procedente del cigüeñal y de ahí va hacia los cojinetes de biela, cabeza y pie, respectivamente.

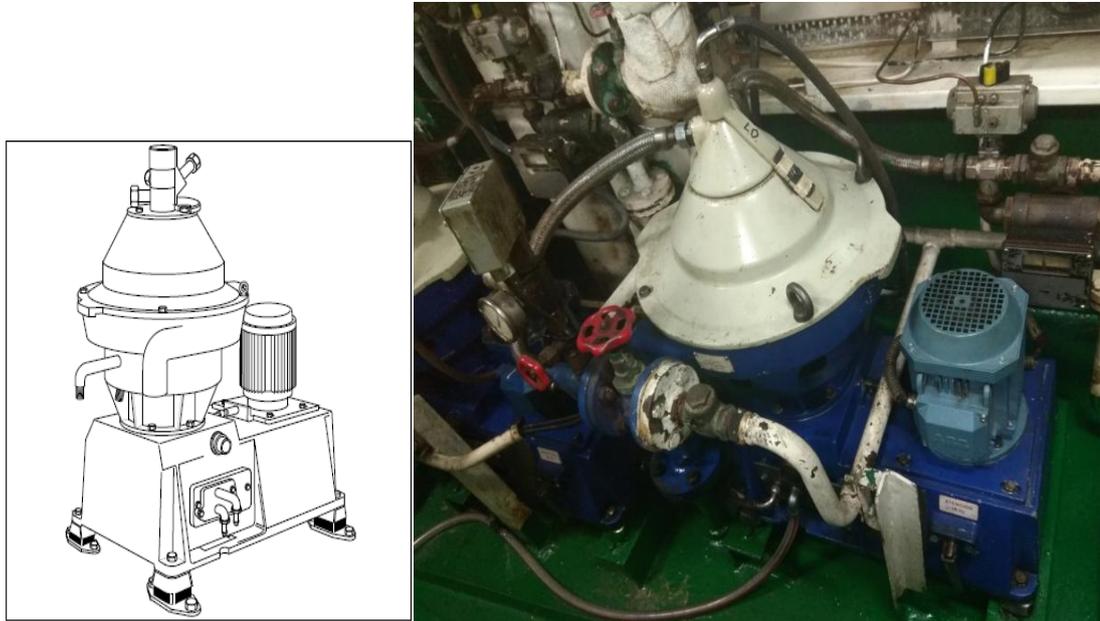
Fig.11 Depuradora de aceite. (Fuente propia)

La depuradora está diseñada para separar el lubricante, del agua y de las partículas sólidas (lodos). El aceite limpio es descargado continuamente, mientras que los lodos, se descargarán a intervalos de tiempo.

El bolo (B) de la depuradora es movido por medio de un motor eléctrico (G) por medio de una correa (K), que une los dos ejes, depuradora (F) y motor, este último tiene enchabetaado al eje un acoplamiento de fricción (I), mediante pastillas de ferodo, evitando así sobrecargas, especialmente el proceso de arranque.

El eje (F) se encuentra taladrado situándose en el interior una placa, que al girar impulsa el líquido a (373) del pequeño tanque situado en la parte inferior del mismo: agua de cierre del bolo.

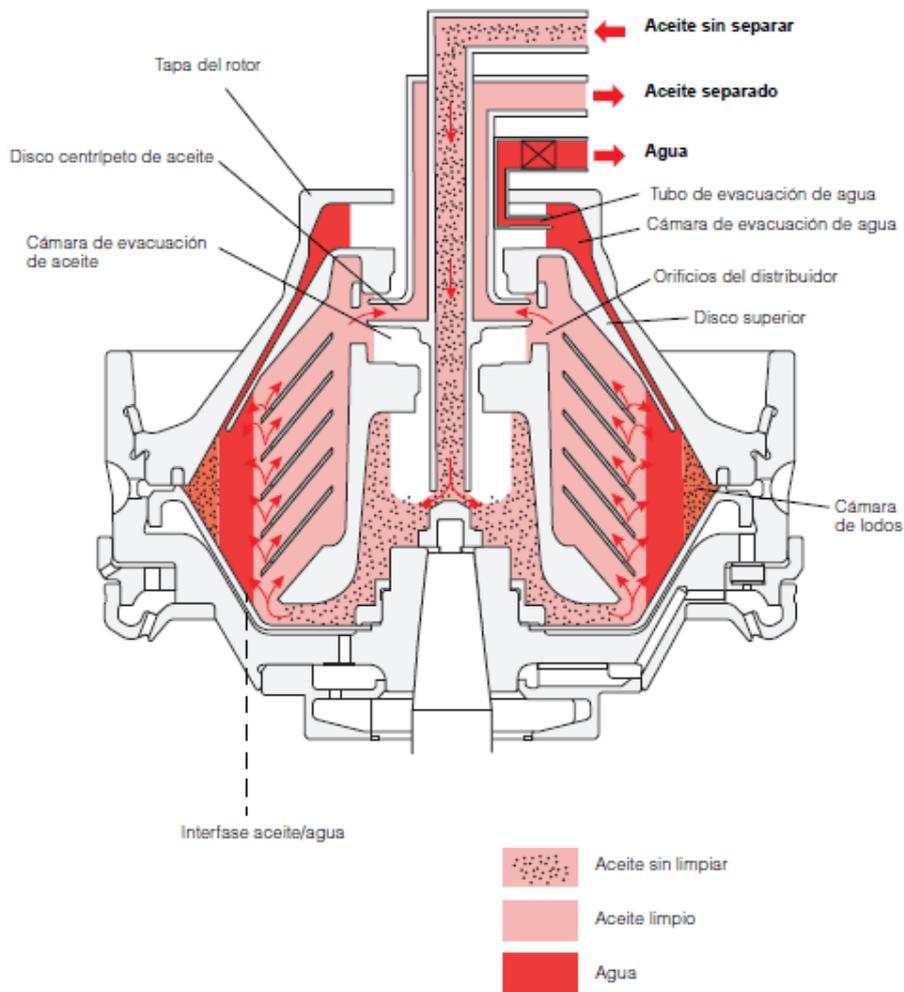
Fig.12 Fases de la separación del aceite (fuente: AlfaLaval separation system, MMPX303)

El proceso de separación tiene lugar en el bolo, cuando este se encuentra girando, el aceite a depurar es introducido por la entrada (201) situado en la parte central y cuando alcanza el distribuidor (T) se distribuye hacia la periferia pasando entre el paquete de discos (G) . Mientras que el aceite limpio, ya depurado, asciende por el paquete de discos, hasta alcanzar la cámara de sellado (U) sale por la salida (220) impulsado por el paring disc/disco de separación (F).

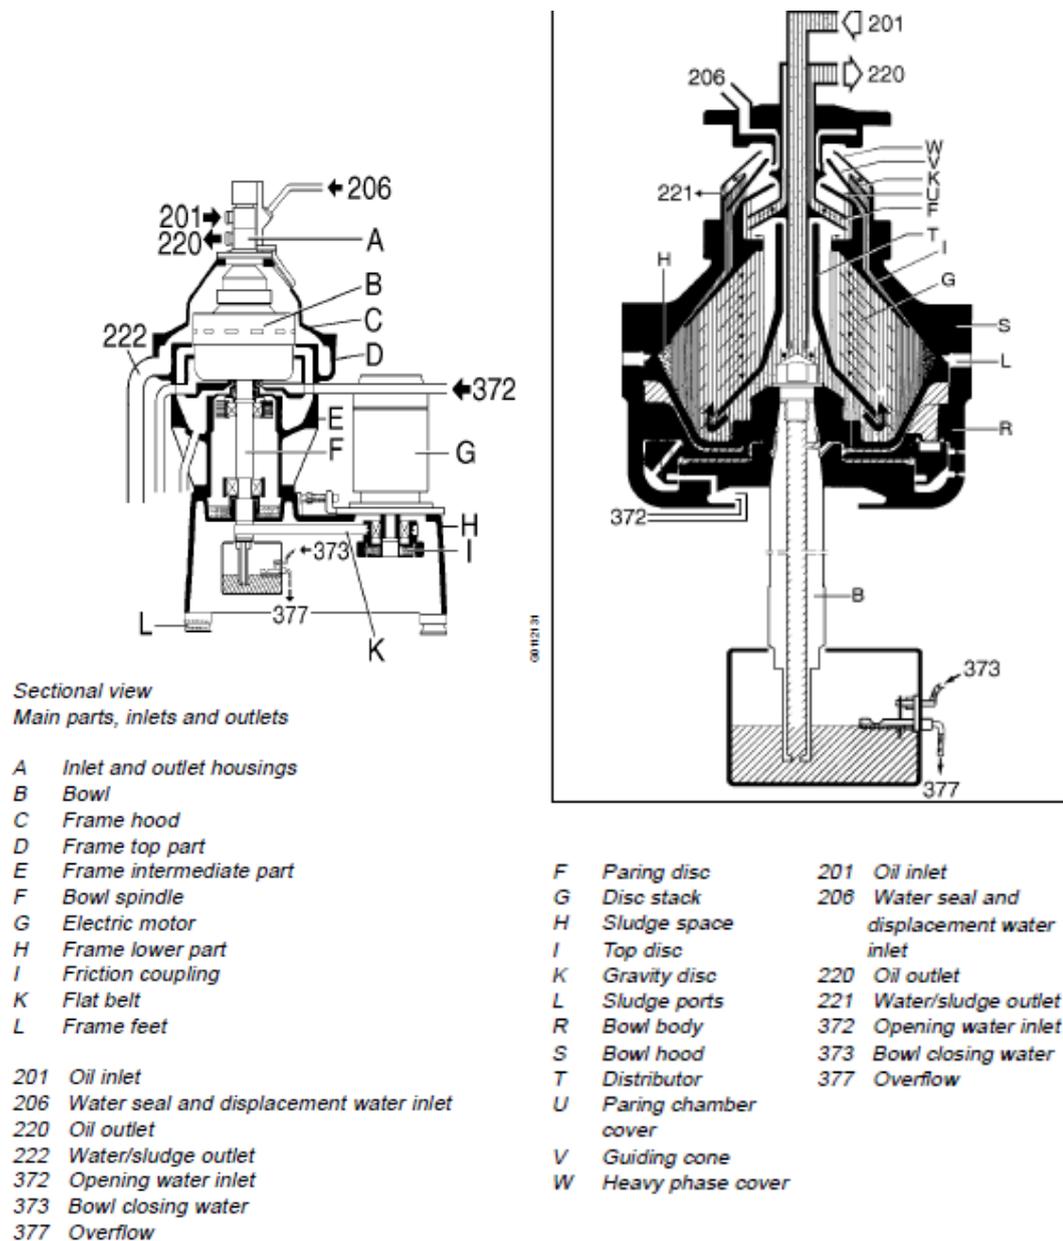
Fig.13 Elementos del bolo. (fuente: AlfaLaval separation system, MMPX303)

Las impurezas más pesadas son recogidas en el espacio de lodos (H) dentro del bolo, situado en la parte exterior del paquete de discos, y descargados en intervalos de tiempo, por los orificios situados en el bolo (L), al tanque de lodos.

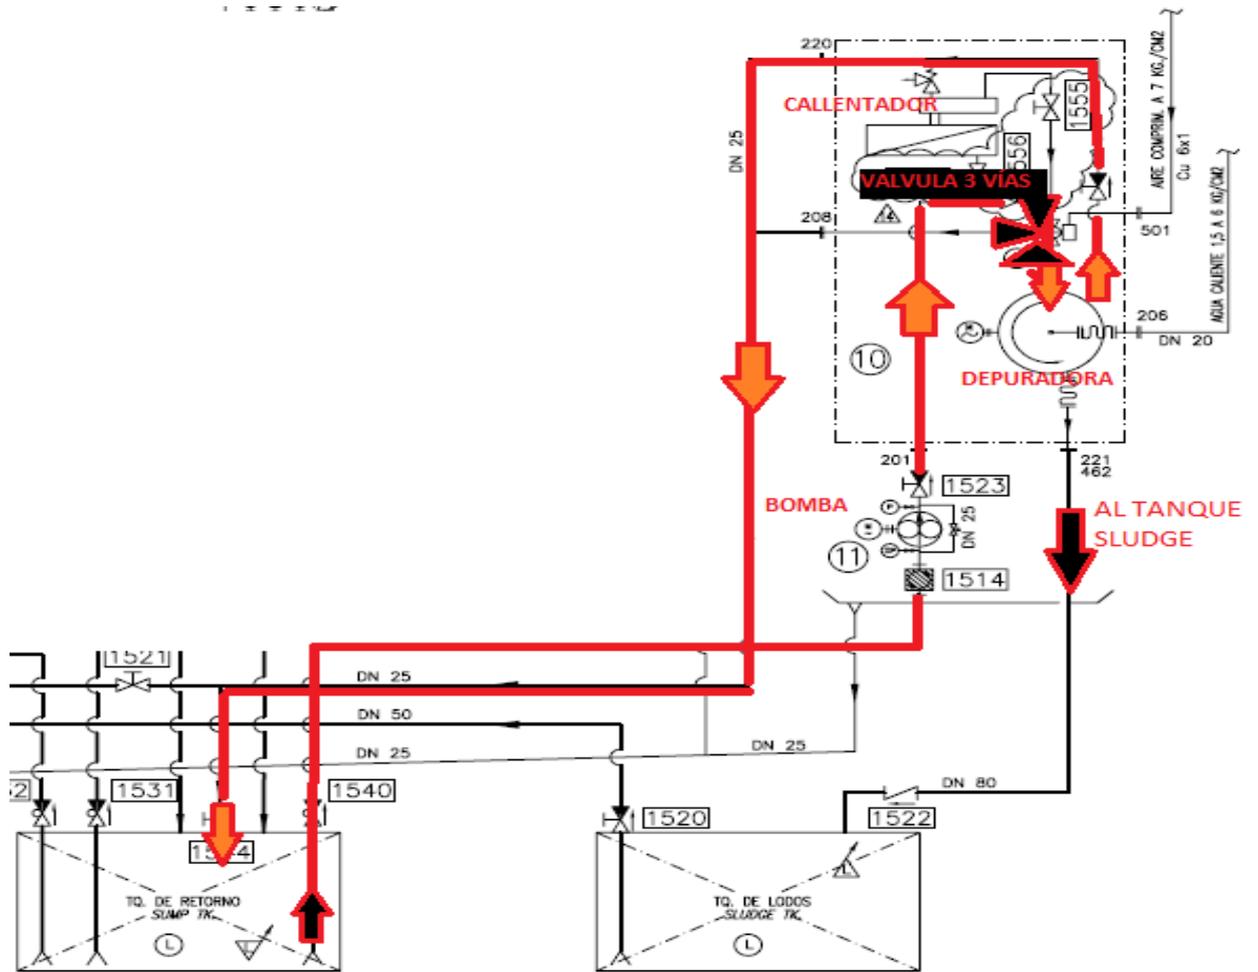
Fig.14 Esquema de depuración de aceite de motor principal.

El sistema de depuración de aceite, es como se muestra en la Flg.14:

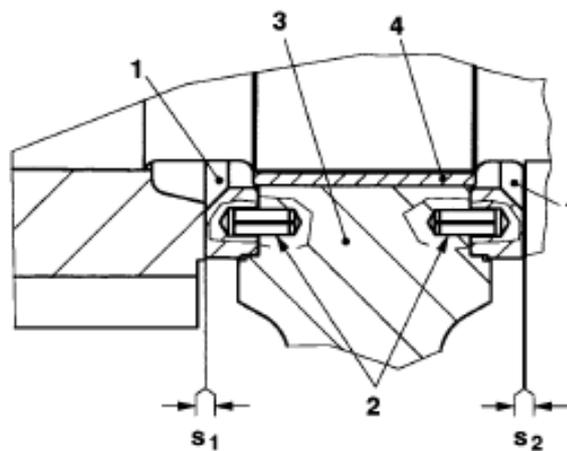
Fig.17.Comprobación holgura axial. Fuente Mak Operation and service manual

Clearance when new mm	Clearance limit mm
0.3 - 0.6	0.8

Si se encontrase fuera de tolerancia, habría que proceder a la sustitución de los espaciadores(1) y de los antifricción(4).

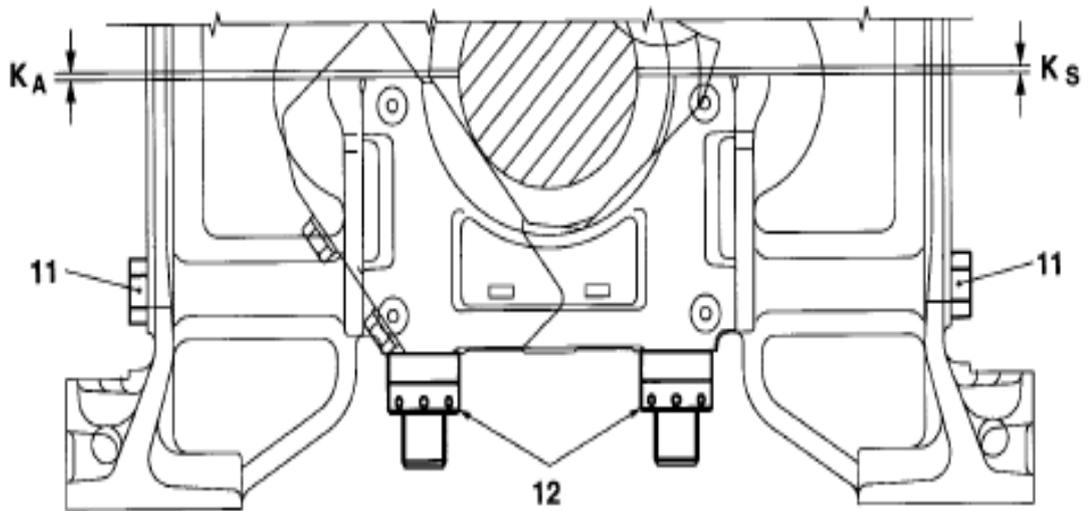
Fig.22 Comprobación holguras de bancada. (fuente MAK)

Gap "K" mm	Operating limit value mm
0.80 - 1.07	0.65

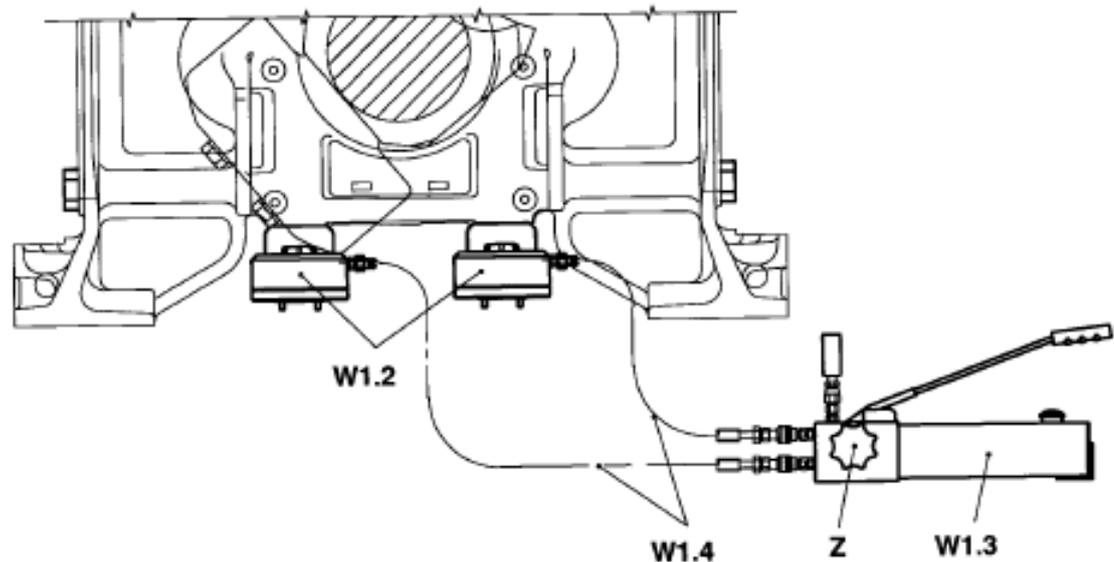
Fig.23 Apriete hidráulico de los pernos.(fuente MAK)

Para ello mediante la bomba manual, bombearemos hasta alcanzar esa presión, una vez alcanzada , apretaremos las tuercas redondas (12), una vez apretadas, reduciremos un poco la presión del tensionador, (unos 25-50bar) y comprobaremos que es imposible aflojar las tuercas ahora, esto es indicativo, que el proceso de apriete se realizó correctamente.

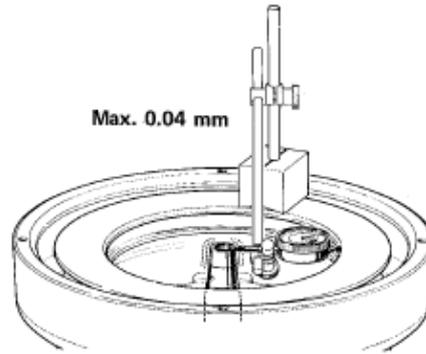
Fig. 28. Comprobación de holgura (fuente AlfaLaval separation system, MMPX303)

Tras el mantenimiento realizado al eje vertical, comprobamos con ayuda de un comparador la holgura que presenta el eje, a fin de comprobar que lo hemos instalado correctamente. Siendo este ligeramente inferior a los 0.02mm, por lo tanto esta dentro de la tolerancia que nos fija el fabricante.

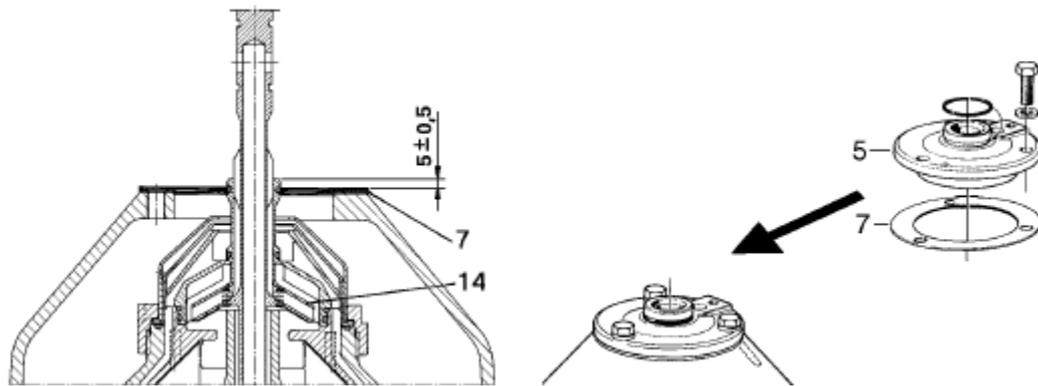
Fig.29 Comprobación altura “Paring cover” (fuente AlfaLaval separation system, MMPX303)

Especial atención habría que prestar a la altura del “paring chamber cover”, ya que durante el desmontaje se encontró esta parte con marcas de rozaduras, por no respetar la altura adecuada.

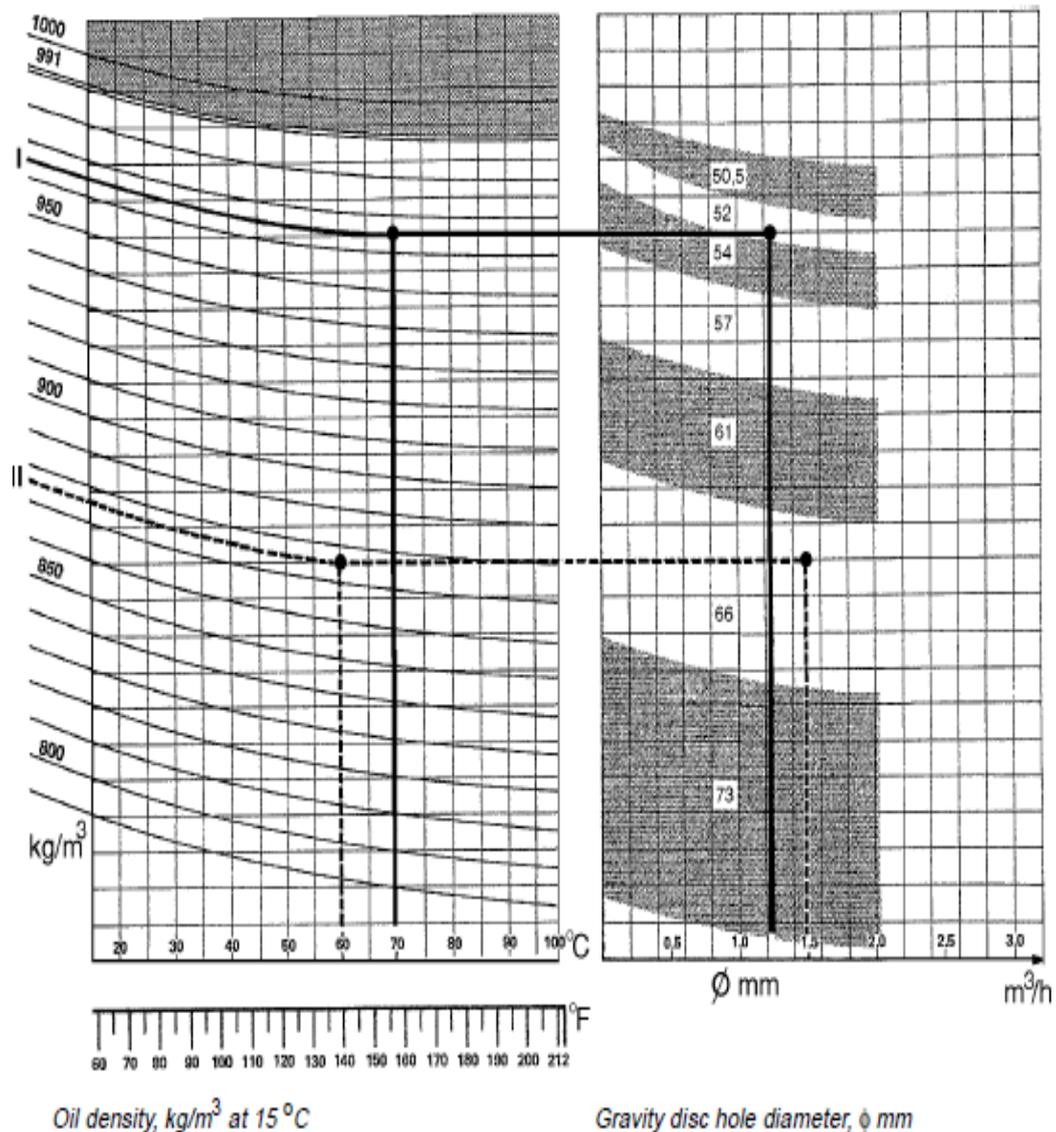
Fig.31 Monograma para la obtención del diámetro del disco de gravedad. (fuente: AlfaLaval separation system, MMPX303)

Ayudándonos del monograma que se muestra a continuación obtenemos como resultado 61mm de diámetro interior, con lo cual sustituiremos el que había inicialmente que era de 66mm.

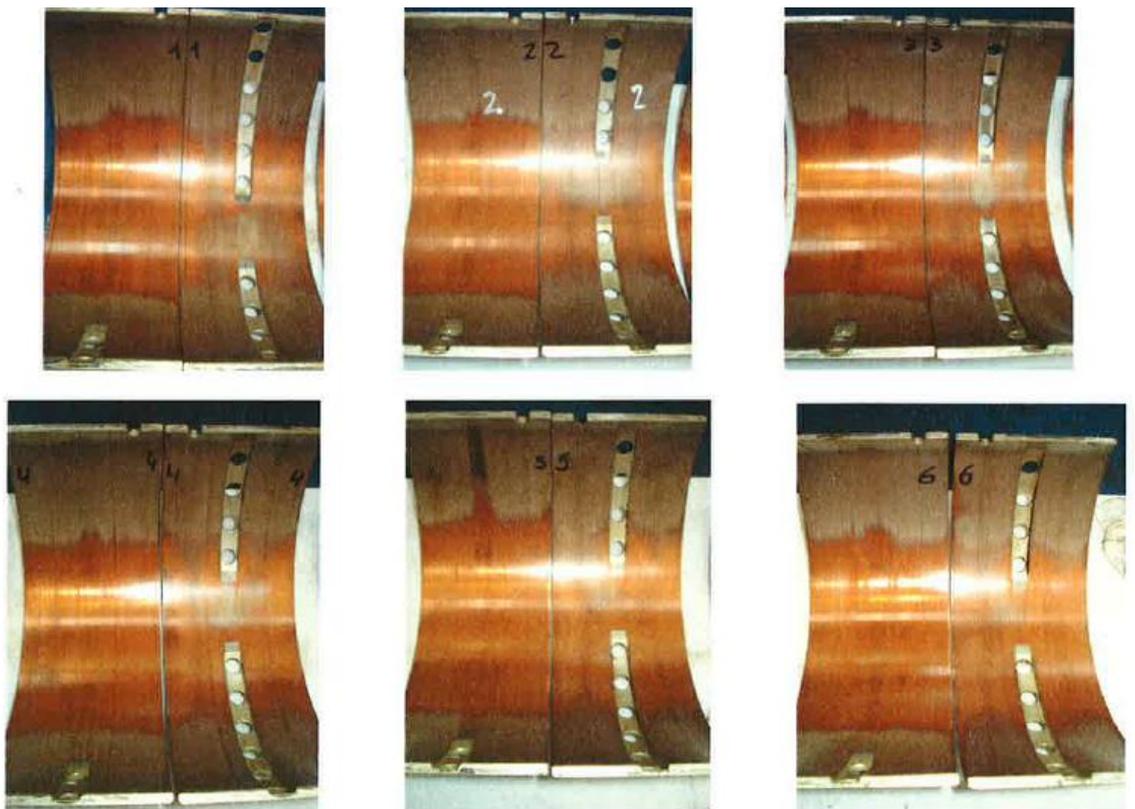
Fig.32 Cojinetes de cabeza de biela. (Fuente propia)

Una vez desmontados los cojinetes, según se observó en el apartado anterior 2.1, se inspecciona el estado de los cojinetes de cabeza de biela, observándose el mal estado de los mismos, lo cual nos obliga a sustituir los mismos, por el excesivo desgaste que presentan. Este desgaste es fruto de un mal protocolo de arranque y mala prelubricación.

- Una mala prelubricación, en combinación con el arranque en frío, son extremadamente perjudiciales para un motor, el cual no alcanza las revoluciones que permiten una correcta lubricación de los cojinetes, manifestándose en fricción mixta y esta traduciéndose en desgaste prematuro de los cojinetes.
- Una mala depuración del aceite, es la causante del deterioro prematuro de los cojinetes de bancada, los cuales presentaban una rayado significativo para el número de horas de servicio del motor, lo cual probablemente consecuencia de insolubles en el aceite, que no fueron eliminados por las depuradoras y que entraron el sistema de engrase de las bancada.

Esto unido a un mantenimiento inadecuado del sistema de combustible, son muy probablemente los causantes del deterioro de los cojinetes de cabeza de biela, ya que estos fueron sometidos a presiones excesivas, (muy probablemente durante el bajo régimen y debido a problemas en las bombas de inyección).

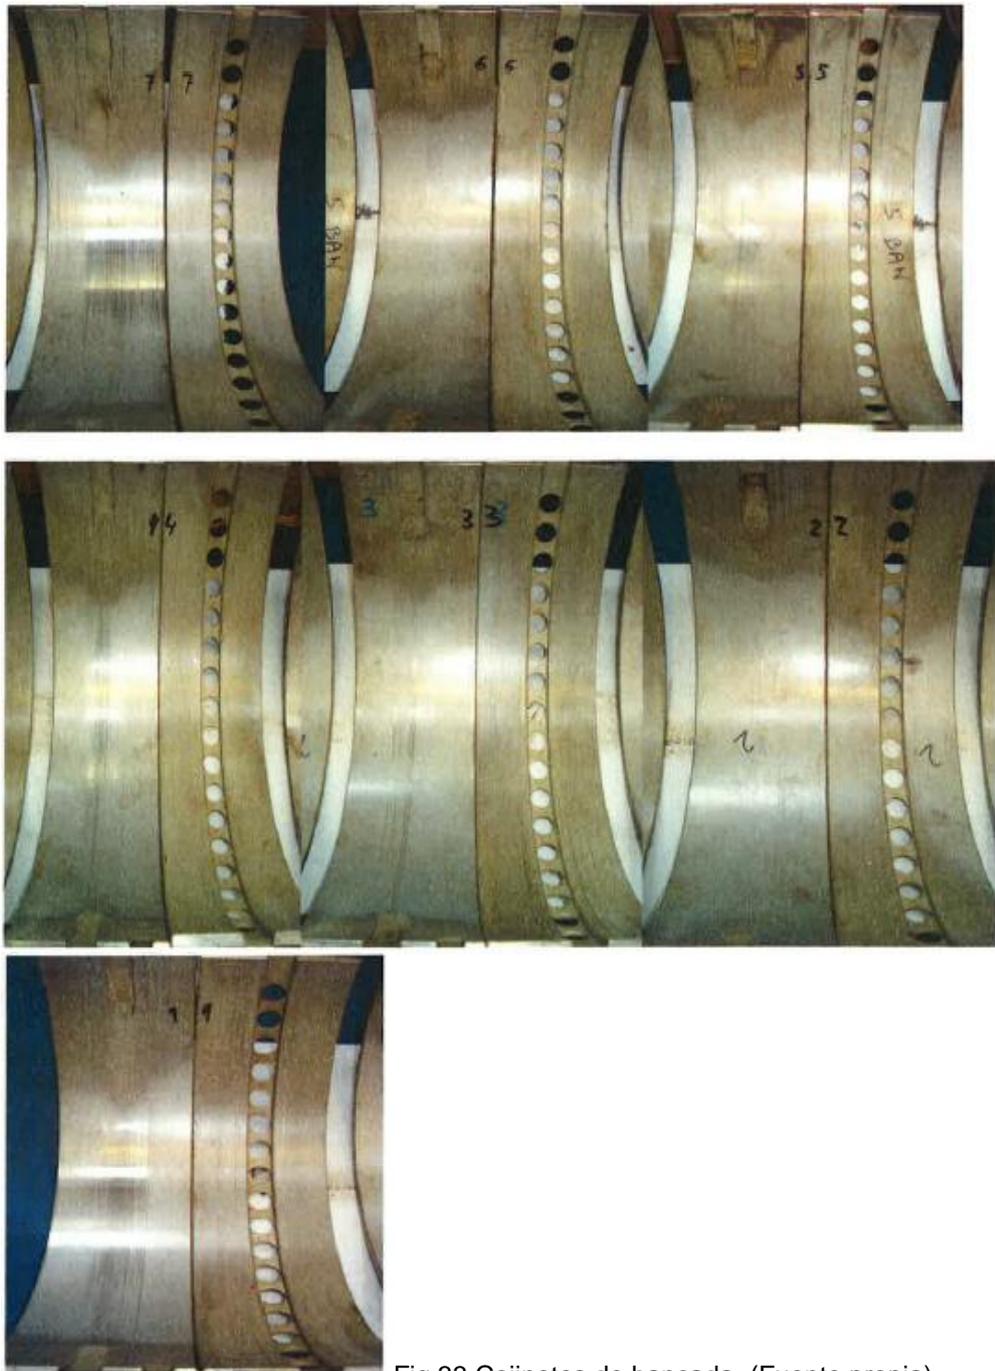
Fig.33 Cojinetes de bancada. (Fuente propia).

También son desmontados los cojinetes principales de bancada, para su inspección podemos observar un desgaste, bastante más moderado. Pero si que presentan rallas en toda su longitud, en la zona central. Se nota al tacto, estos surcos.

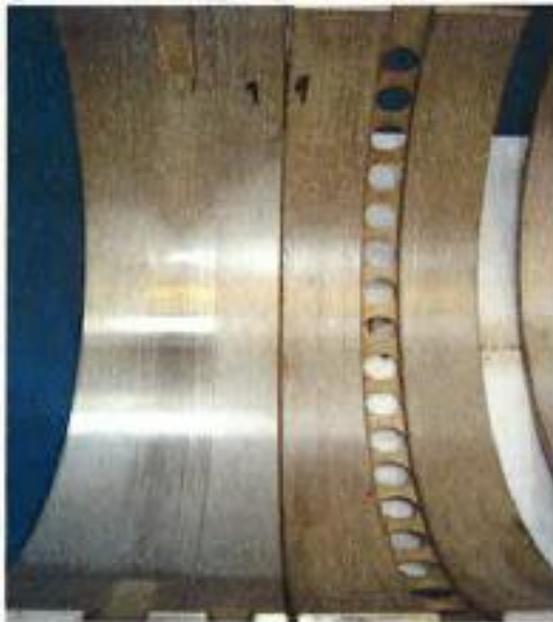
Fig.35 Cojinete de bancada

Entre las causas más comunes para que se acentúe el desgaste encontramos, el ya comentado proceso de arranque, problemas de geometría; debidos a montajes incorrectos, las deformaciones del muñón o del propio cojinete, o de los pasajes de aceite.

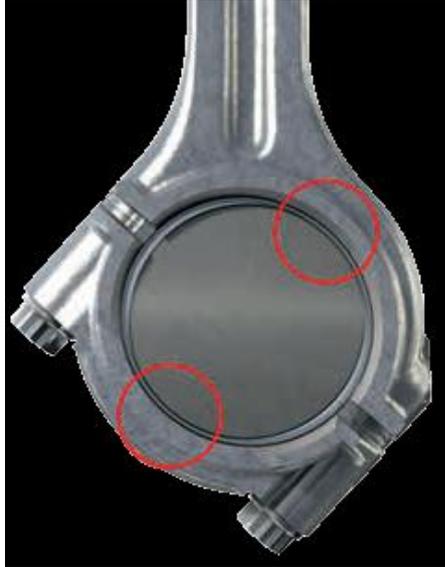
Fig.38 Fallo en cabeza de biela (Fuente MS Motorservice Aftermarket)

- Un apriete de los pernos incorrecto, excesivo.

- Una carga de presión extrema de la biela.
- Una mala prelubricación, con arranque en frío.
- Una viscosidad inadecuada del aceite lo que provoca que la película de lubricación se pierda, en temperaturas “frías” en el arranque, o “altas”, cuando el motor este funcionando a alta carga.
- Y otra causa probable es que el sistema de combustible estuviera inyectando más combustible del requerido, produciendo presiones máximas mayores, siendo estas transmitidas a la biela, observando el estado de las bombas de inyección (bastante sucias y con los elementos con notable desgaste, como se aprecia en la fotografía) puede dejar entrever una relación entre ambos problemas.

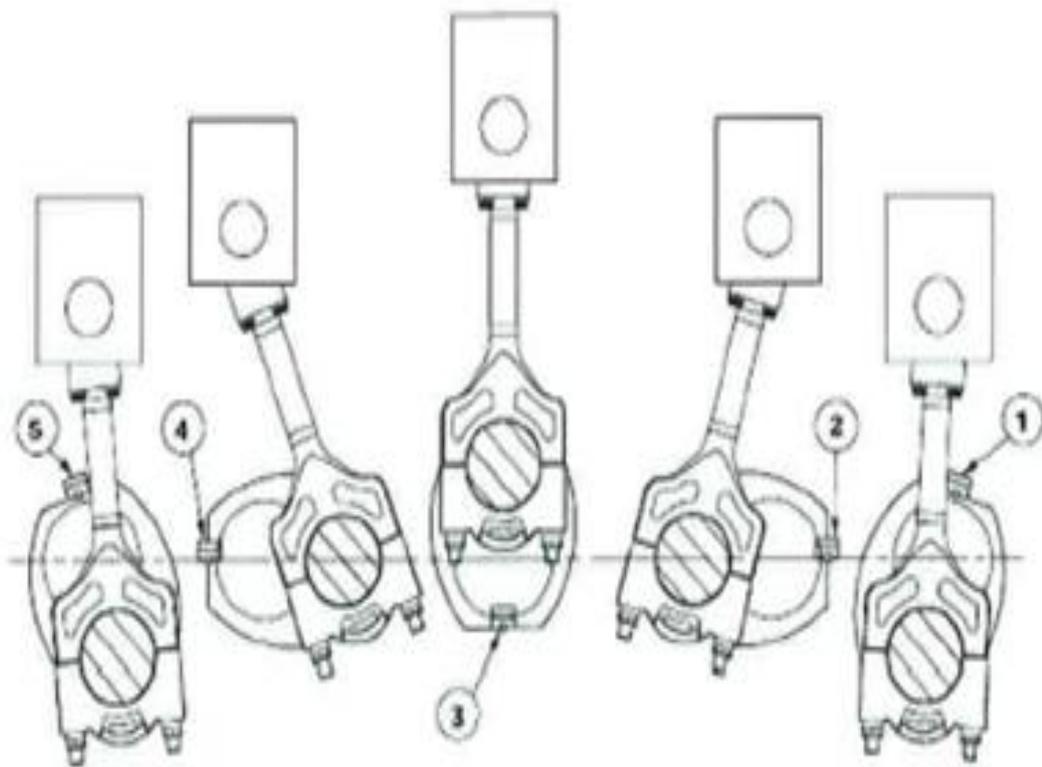
Fig.40. Posiciones del cigüeñal para la toma de medidas 1-5

1. Posición inicial.
2. Muñón al lado de escape
3. Muñón en PMS
4. Muñón al lado de bombas de inyección.
5. Muñón en PMI.

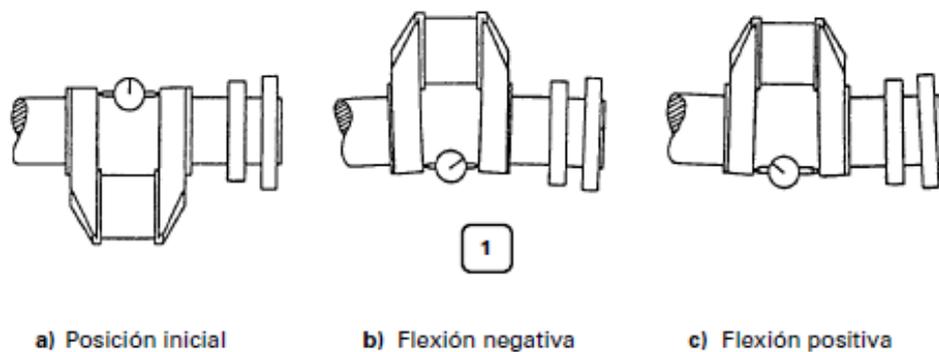
Fig.41 Tipos de flexiones, negativa o positiva.

Teniendo en cuenta el signo de la flexión, que será como se muestra en la figura:
