# **TESIS DOCTORAL**

**INVESTIGACIÓN TEÓRICO – EXPERIMENTAL SOBRE  
ENSAYOS LIGERAMENTE DESTRUCTIVOS (MDT)  
UTILIZADOS PARA LA CARACTERIZACIÓN MECÁNICA  
IN SITU DE ESTRUCTURAS DE FÁBRICA DEL  
PATRIMONIO CONSTRUIDO**

## PROGRAMA EXPERIMENTAL IN SITU DESARROLLADO EN ESTA INVESTIGACIÓN

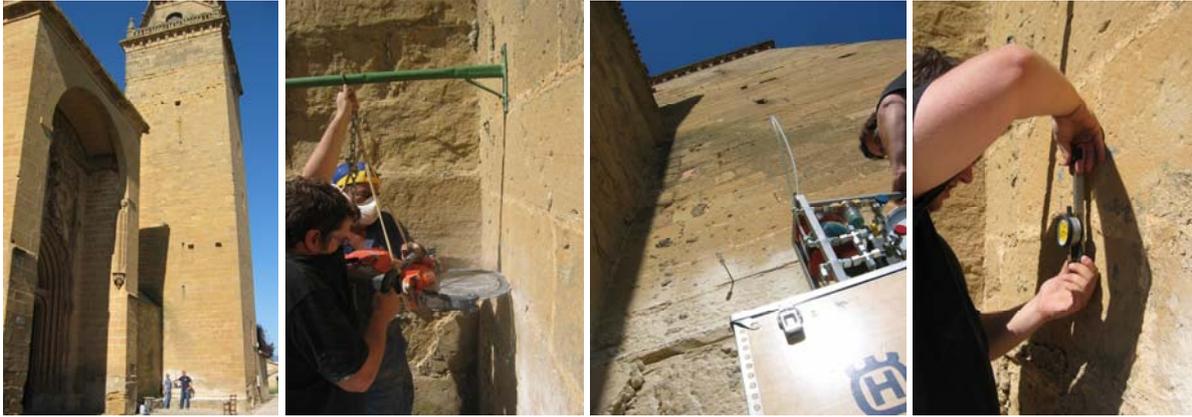
Fig. 5.1.7: Emplazamiento del ensayo de gato plano simple realizado en la hoja exterior del muro portante oeste de la torre de la Iglesia de N<sup>a</sup> S<sup>a</sup> de la Asunción (Zarratón, La Rioja).

Fig. 5.1.8: Ejecución de la roza mediante sierra de disco orbital.

Previamente a la inserción del gato plano en la roza, se trató de replantear la superficie de la misma, de forma aproximada, mediante la medida de la profundidad de corte cada 5 cm. En este sentido se presenta la Fig. 5.1.11 en la que se ilustra el área aproximada en relación con el gato plano una vez insertado. Igualmente, en base al área obtenida para la roza ejecutada y conociendo la geometría del gato plano empleado en el ensayo (Semioval 350x260x3.5mm), es posible obtener el coeficiente corrector geométrico ( $k_a = K_{\text{gato-roza}}$ ), que en este caso alcanza un valor de 0.874.

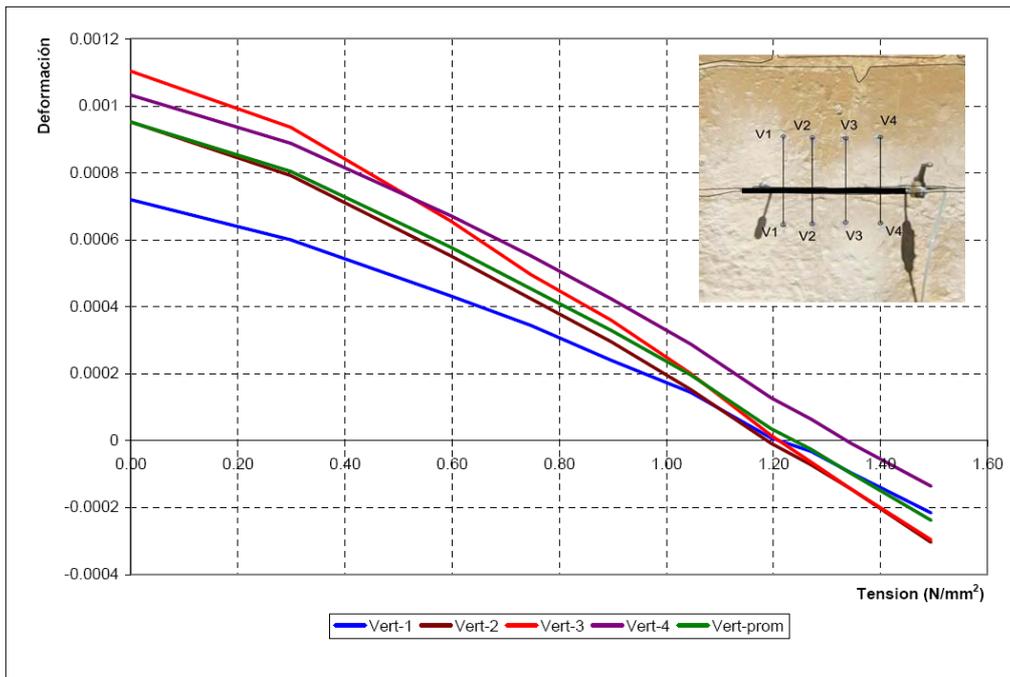
Fig. 5.1.14: Nivel tensional obtenido mediante el ensayo de gato plano simple ejecutado en la iglesia de N<sup>a</sup> S<sup>a</sup> de la Asunción de Zarratón (La Rioja). Fue obtenido una tensión en servicio de 1.24 MPa.

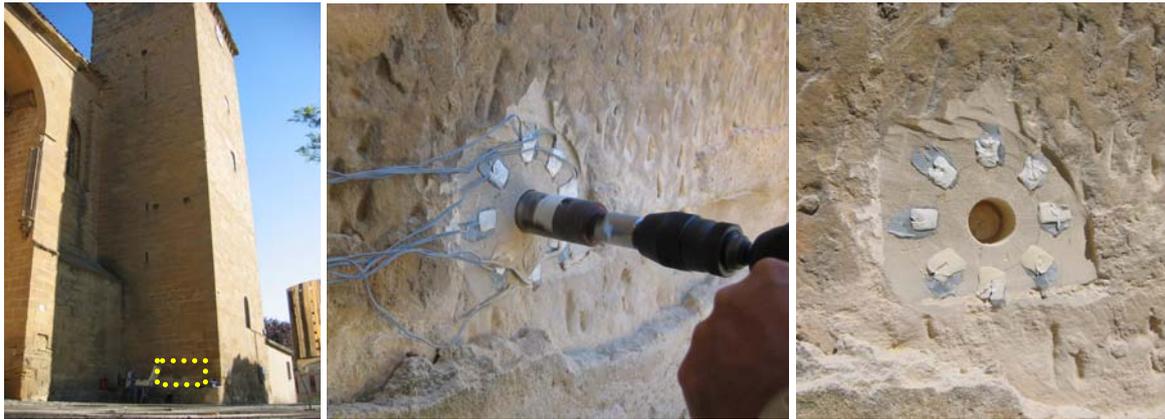
Fig. 5.1.16: Emplazamiento general del ensayo y localización del hole drilling HD-1 dentro del conjunto del muro de fábrica.

Fig. 5.1.17: Instante captado durante la perforación del agujero.

En la Fig. 5.1.16 se muestra una perspectiva general del emplazamiento del ensayo. Tras el pegado y conexionado de las galgas extensométricas, seguido del registro de las deformaciones hasta estabilización de las mismas, fue realizada la perforación, concéntrica con la extensometría dispuesta, empleando brocas trazadoras (Fig. 5.1.17). En la Fig. 5.1.18 se presenta un detalle de la zona de ensayo una vez finalizado éste.

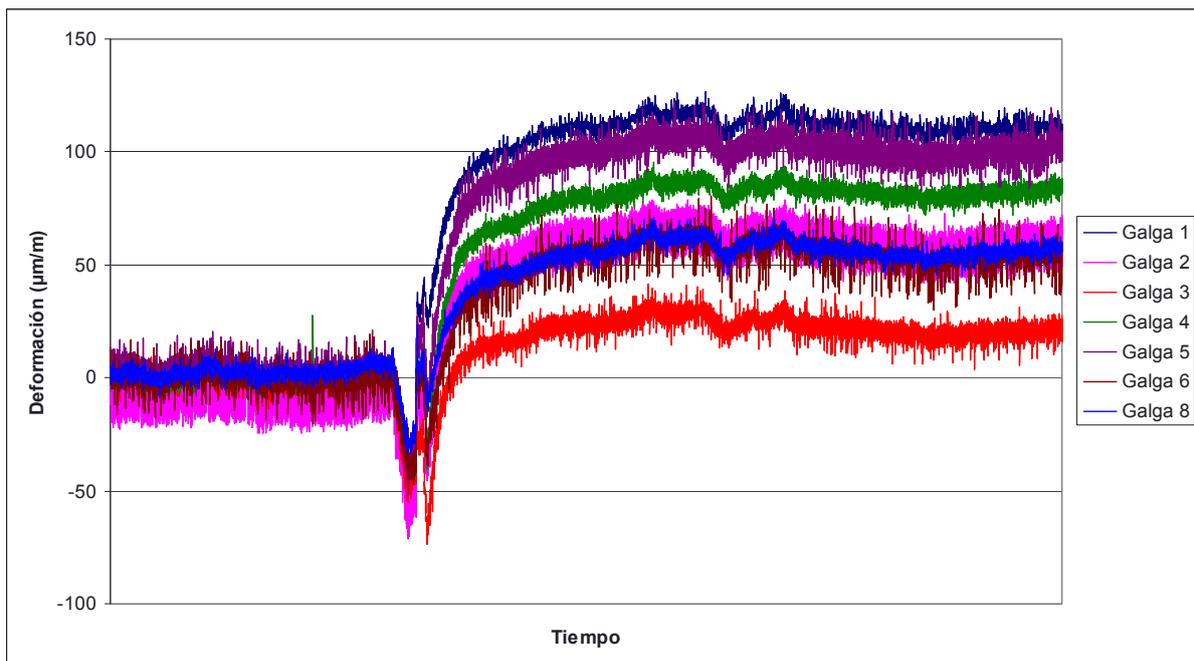
Fig. 5.1.19: Evolución de la deformación en el tiempo. La galga 7 tuvo un comportamiento erróneo que provocó el no poder disponer de las deformaciones de su área de influencia.

En la Fig. 5.1.19 se presenta la evolución de las deformaciones registradas durante las más de dos horas de ensayo. Conviene llamar la atención de que la galga 7, pese a que se comprobó su correcto conexionado y adquisición previamente al inicio el ensayo, no registró deformaciones.

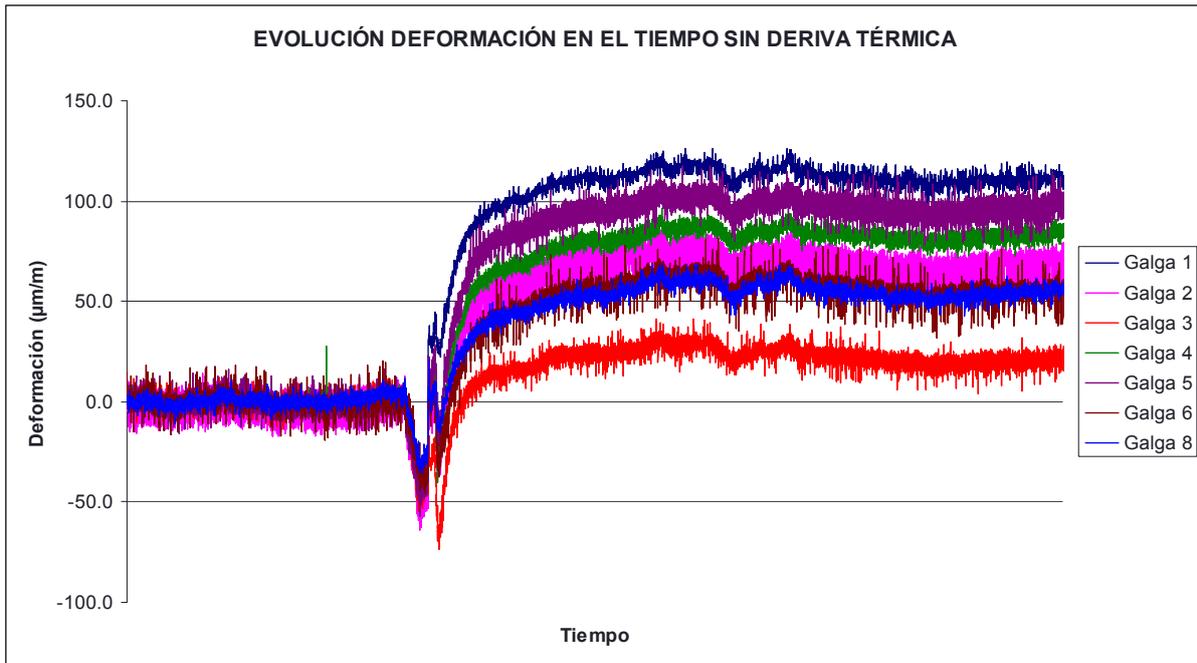
Fig. 5.1.20: Traslación de los registros con el objetivo de tomar como origen relativo para el procesamiento del ensayo, el instante en que los valores presentados por las galgas se estabilizan.

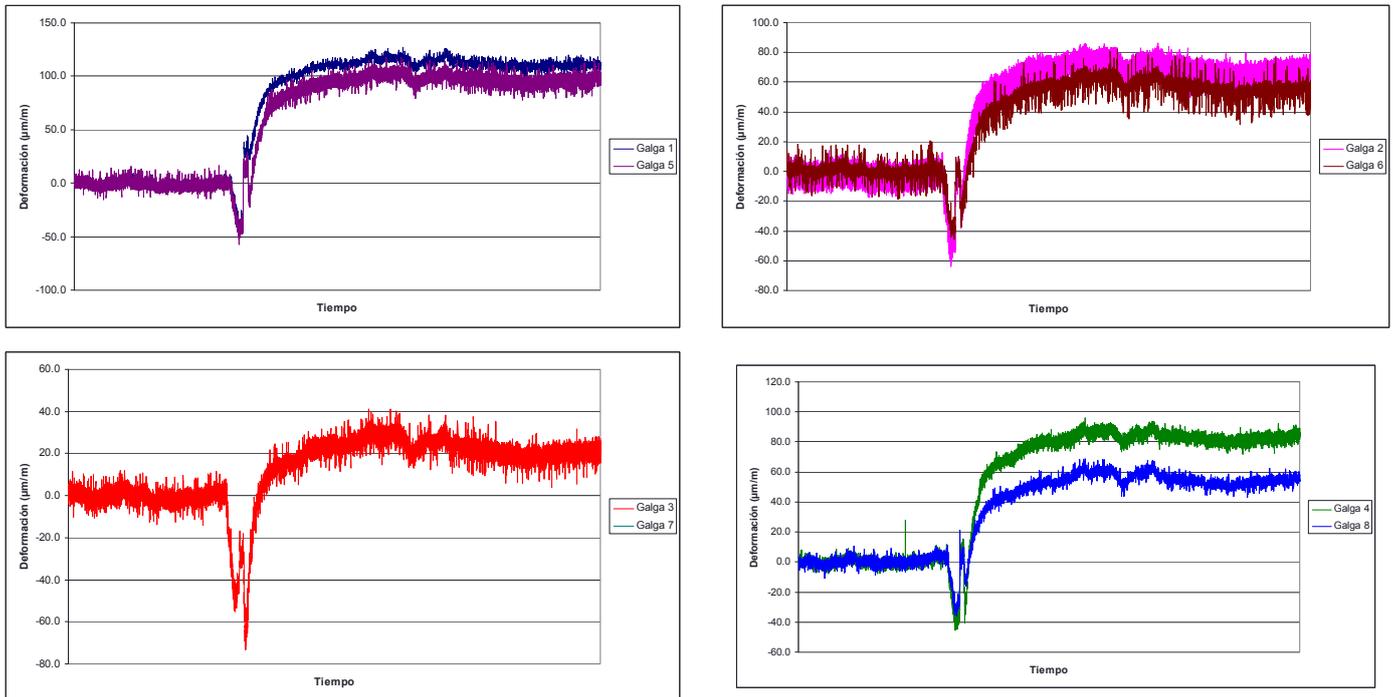
Fig. 5.1.21-5.1.24: Evolución de la deformación en el tiempo de las galgas, dos a dos (se representan conjuntamente las diametralmente opuestas).

En las Fig. 5.1.21-5.1.24 se presentan cada par de galgas diametralmente opuestas.

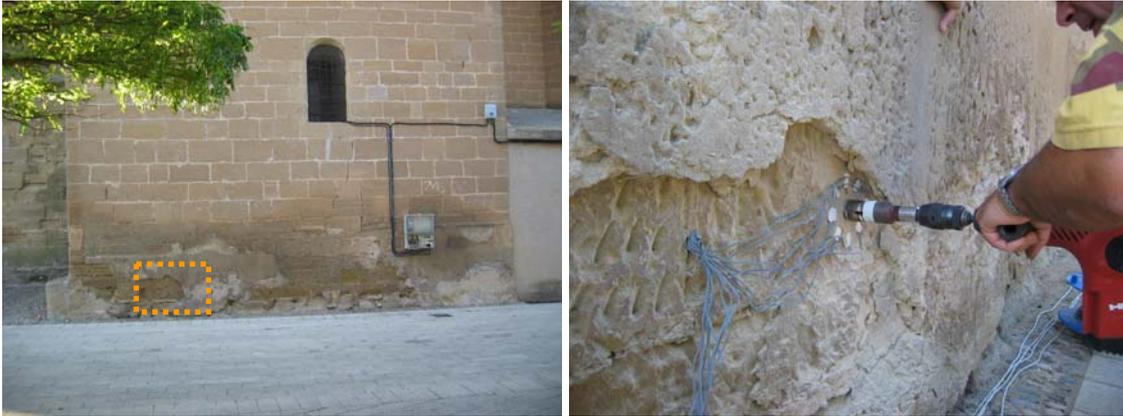
Fig. 5.1.25: Emplazamiento general del ensayo y localización del hole drilling HD-2 dentro del conjunto del muro de fábrica.

Fig. 5.1.26: Instante captado durante la perforación del agujero.

En la Fig. 5.1.25 se muestra una perspectiva general del emplazamiento del ensayo. Tras el pegado y conexionado de las galgas extensométricas, seguido el registro de las deformaciones hasta estabilización de las mismas, fue realizada la perforación, concéntrica con la extensometría dispuesta, empleando brocas trazadoras (Fig. 5.1.26). En la Fig. 5.1.27 se indica la profundidad alcanzada en la perforación. Finalmente, la Fig. 5.1.28 presenta un detalle de la zona de ensayo una vez finalizado éste.

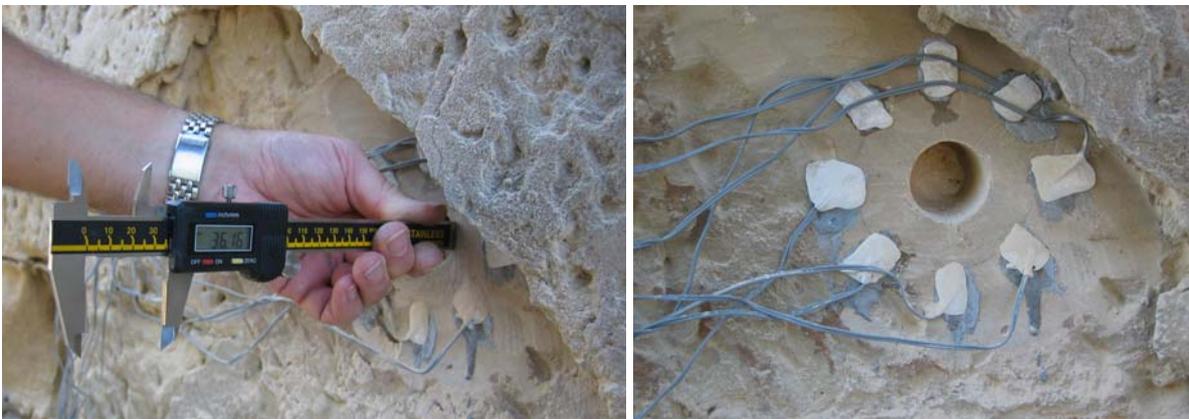
Fig. 5.1.27: Profundidad alcanzada en la perforación.

Fig. 5.1.28: Detalle del ensayo HD-2 una vez finalizado.

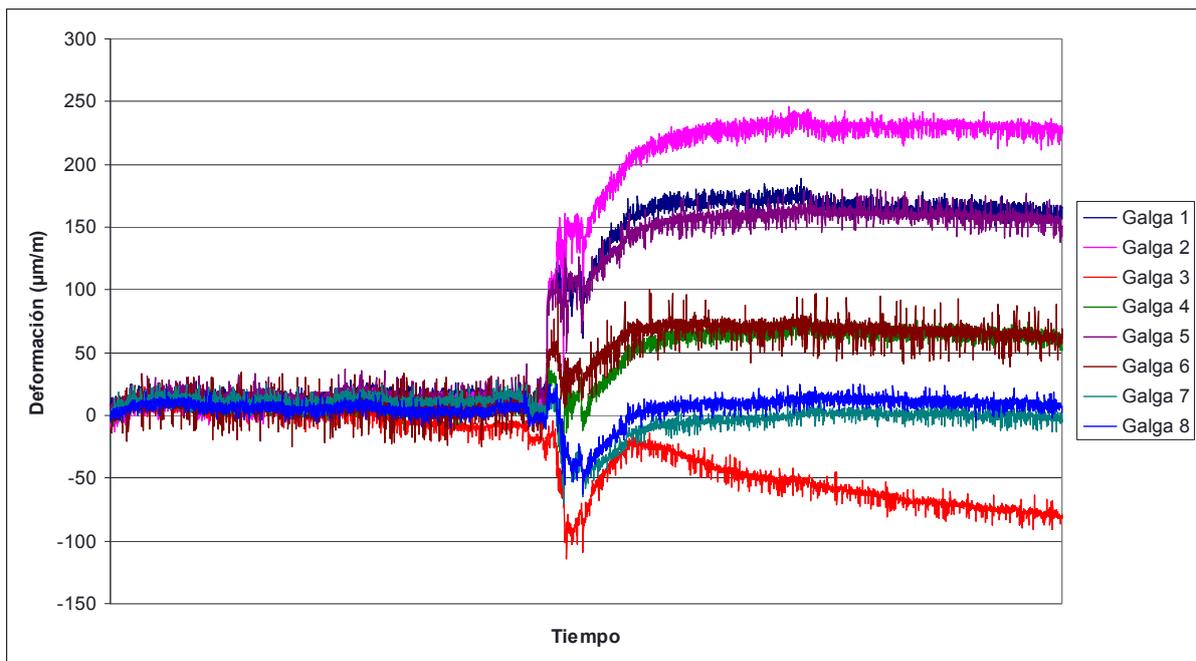
Fig. 5.1.29: Evolución de la deformación en el tiempo.

En la Fig. 5.1.29 se presenta la evolución de las deformaciones registradas.

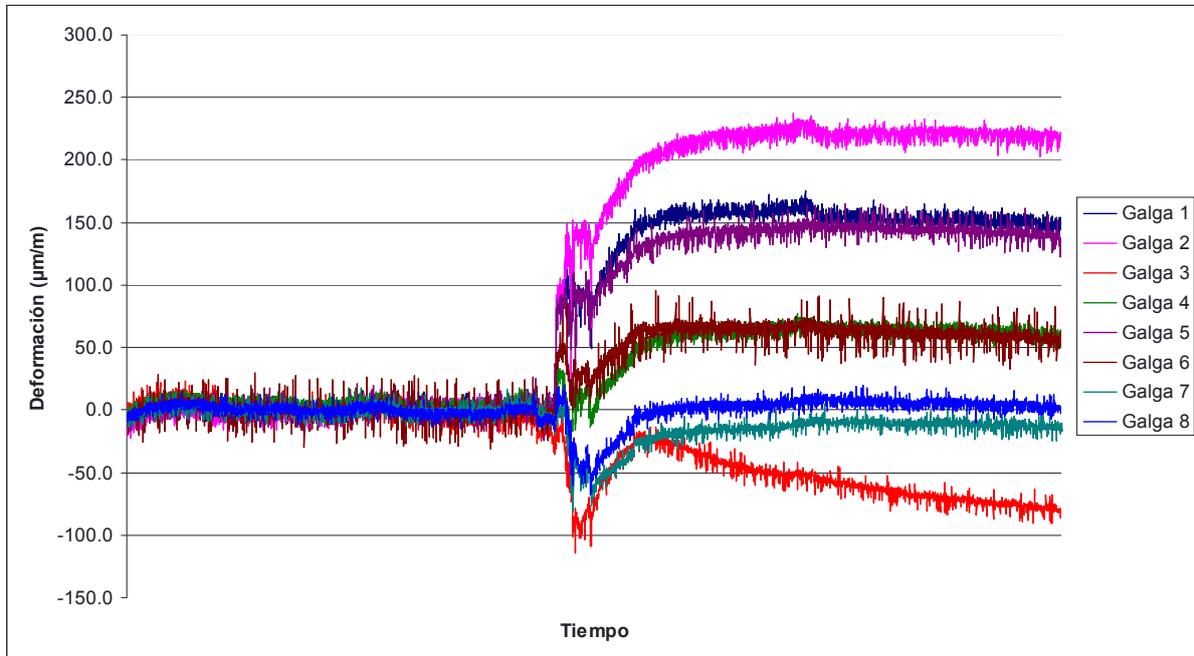
Fig. 5.1.30: Traslación de los registros con el objetivo de tomar como origen relativo para el procesado del ensayo, el instante en que los valores presentados por las galgas se estabilizan.

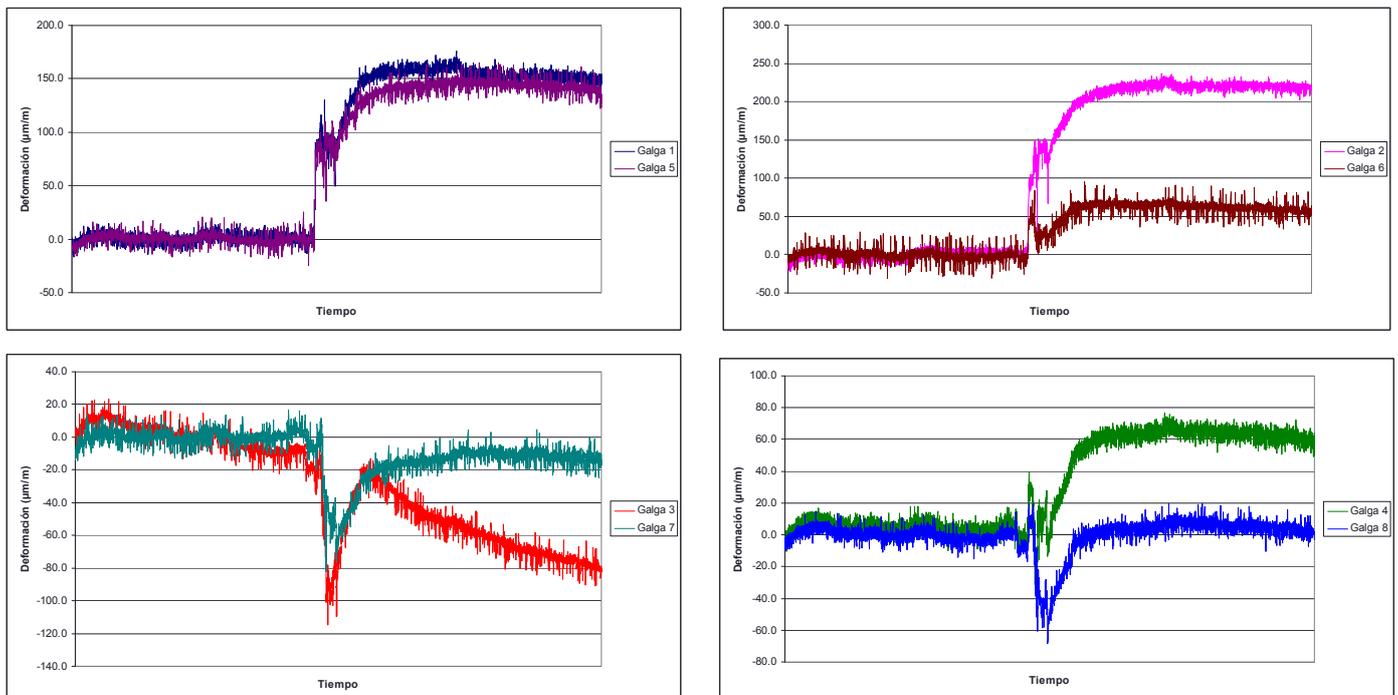
Fig. 5.1.31-5.1.34: Evolución de la deformación en el tiempo de las galgas, dos a dos (se representan conjuntamente las diametralmente opuestas).

En las Fig. 5.1.31-5.1.34 se presentan cada par de galgas diametralmente opuestas.

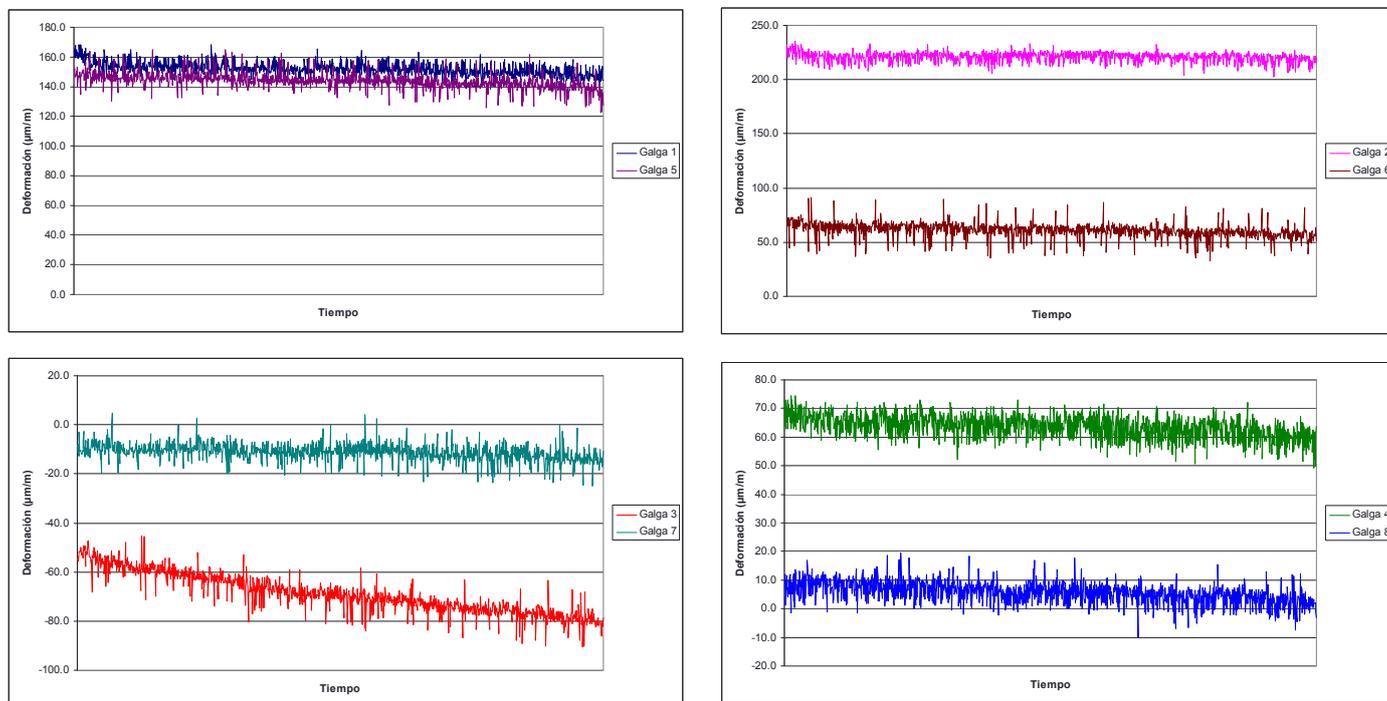
Fig. 5.1.35-5.1.38: Evolución de la deformación en el tiempo de las galgas, dos a dos (se representan conjuntamente las diametralmente opuestas), durante los últimos 25 minutos de ensayo.

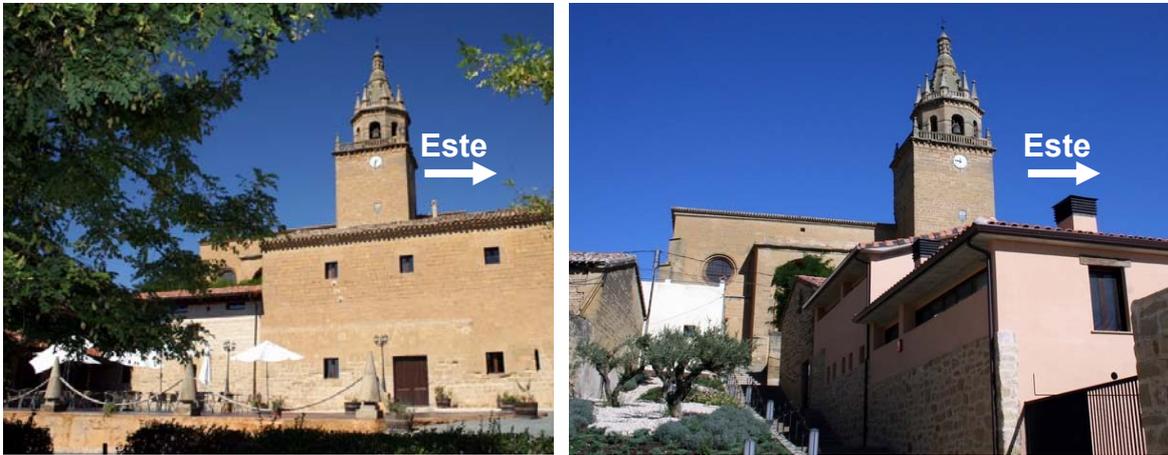
Fig. 5.1.39 y 5.1.40: Perspectivas de la iglesia de Nª Sª de la Asunción de Zarratón en la que puede apreciarse como el cimborrio de coronación del cuerpo prismático de la misma no está centrado en la dirección Oeste-Este.

Puede comprobarse como los niveles tensionales medidos en el muro Oeste están en torno a los 1.20 MPa, mientras que los determinados en el muro Sur rondan los 1.60 MPa. Dicha diferencia de carga puede justificarse en base a que el cimborrio de coronación de la iglesia no está centrado respecto al cuerpo prismático de la misma, sino que está desplazado, en el eje Oeste-Este, hacia el Este (Fig. 5.1.39 y 5.1.40).

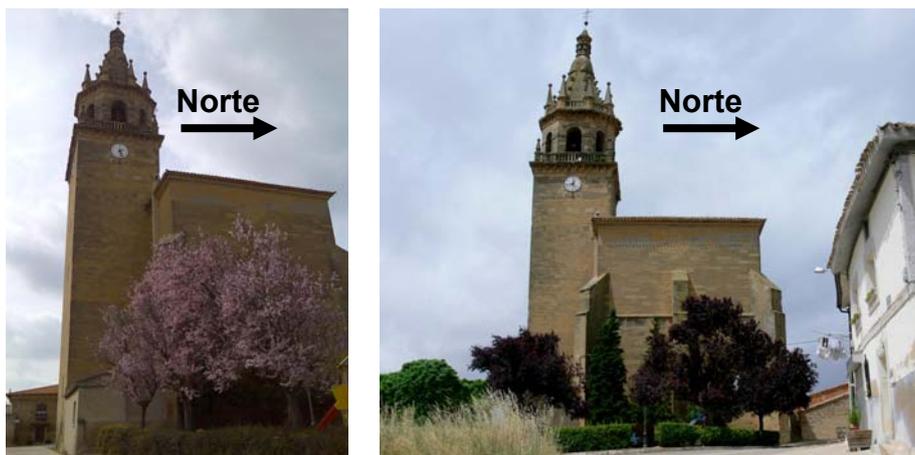
Fig. 5.1.41 y 5.1.42: Perspectivas de la iglesia de Nª Sª de la Asunción de Zarratón en la que puede apreciarse como el cimborrio de coronación del cuerpo prismático de la misma está centrado en la dirección Norte-Sur.

En base a lo referido, lo lógico es que los muros Norte, Sur y Este tendrían unos niveles tensionales más o menos del mismo orden (en la dirección Norte-Sur si que se encuentra centrado, Fig. 5.1.41 y 5.1.42), mientras que el muro Oeste lo tendría algo menor, como así se ha constatado.

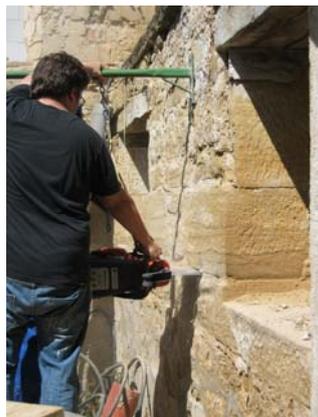
Fig. 5.2.7: Instante tomado durante el proceso de corte para la inserción del gato plano vertical.

En la Fig. 5.2.7 siguiente se muestra un instante tomado durante el proceso de corte para la inserción del gato plano vertical. Por su parte la Fig. 5.2.8 ilustra un proceso de presurización de los gatos planos, una vez introducidos, correspondiente a uno de los ciclos de carga ejecutados.

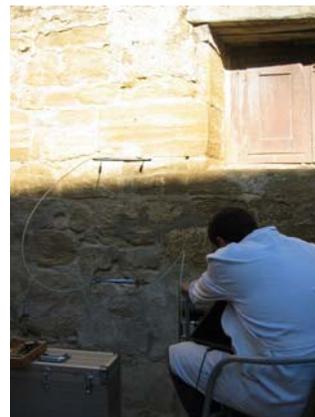
Fig. 5.2.8: Proceso de presurización de los gatos planos.

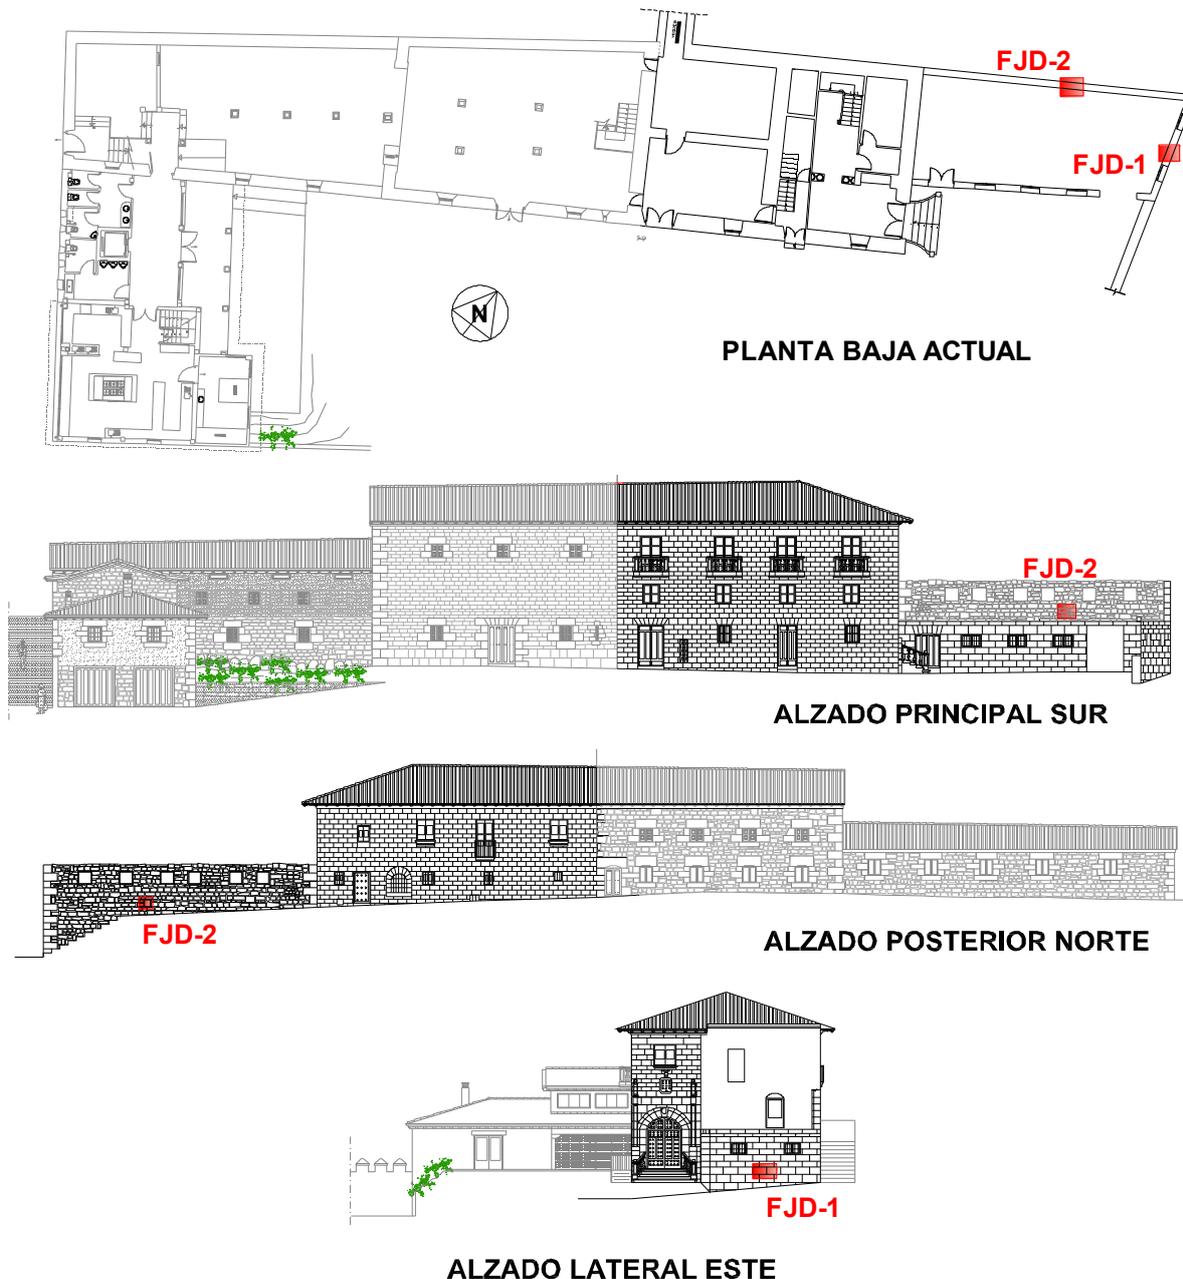
Fig. 5.2.6: Localización de los ensayos de gato plano doble ejecutados en la hoja interna del muro Este del edificio anexo (FJD1) y en la hoja externa del muro Norte del edificio anexo (FJD2). Igualmente, en los croquis se ha sombreado en color gris la parte de la construcción que para la fecha de la redacción de esta tesis doctoral ya se había rehabilitado (para su uso como restaurante), mientras que se ha marcado en negro las trazas de los volúmenes que se encuentran en fase de rehabilitación en la actualidad (para su uso futuro como hotel).

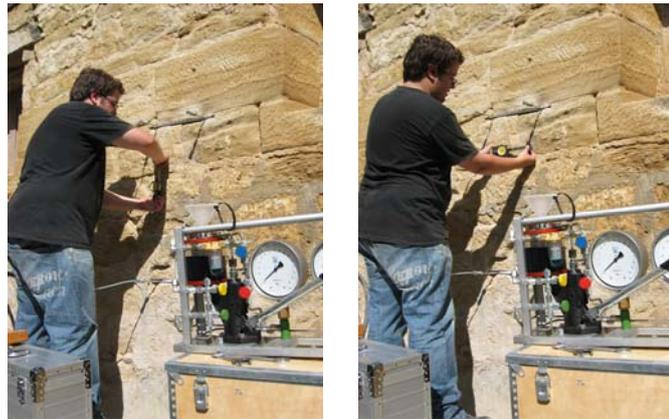
Fig. 5.2.9: Instante tomado durante el control de los desplazamientos correspondientes a los puntos de control vertical (Longitud base de medida 400 mm).

Fig. 5.2.10: Instante tomado durante el control de los desplazamientos correspondientes a los puntos de control horizontal (Longitud base de medida 200 mm).

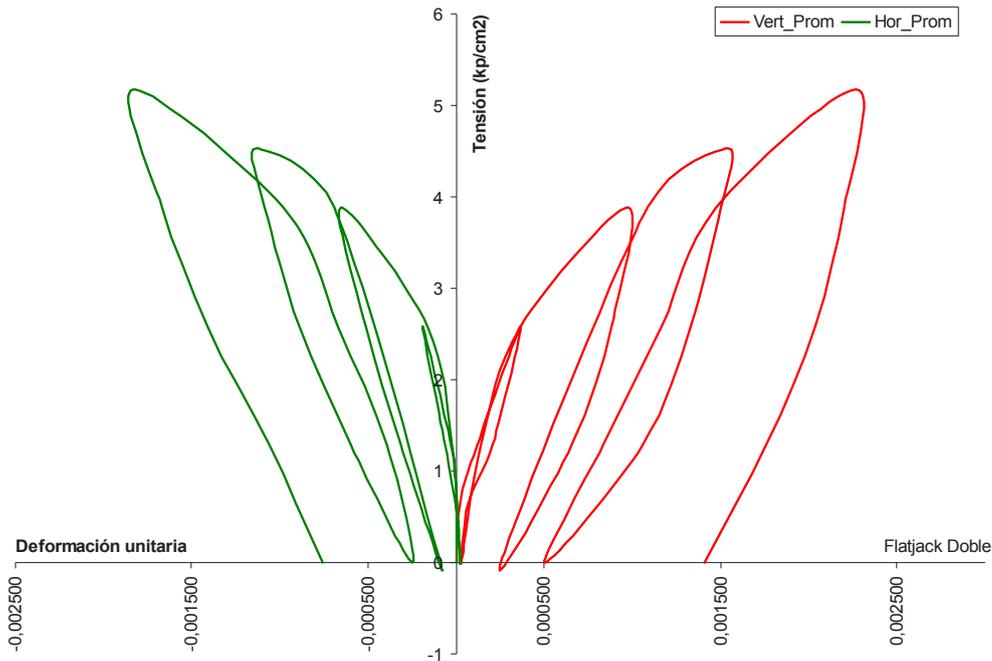
Fig. 5.2.15: Leyes  $\sigma$ - $\epsilon$  promedio obtenidas en el ensayo FJD-1.

A partir de la curva anterior puede comprobarse que la misma presenta un comportamiento lineal hasta el entorno de los 0.25 MPa, por ello que dicha magnitud se relacione con el límite elástico de la fábrica. Por su parte en la Fig. 5.2.16 se han representado los ciclos realizados así como los puntos máximos que definen la envolvente de los mismos. A dichos puntos se ha ajustado una curva logarítmica en base a la cuál se ha estimado la tensión de rotura asociada a una deformación del 3‰ (Tassios 1988), obteniendo un valor de 0.55 MPa. Puede verificarse como el coeficiente de correlación obtenido es muy próximo a la unidad.

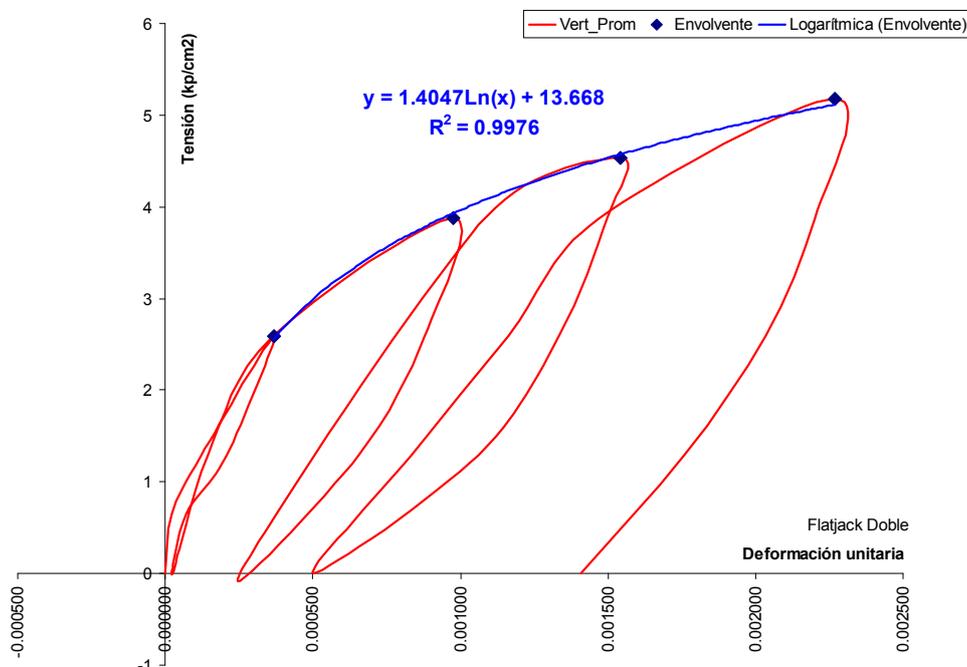
Fig. 5.2.16: Envolvente de rotura y ajuste logarítmico obtenido ( $R^2 = 0.9976$ ).

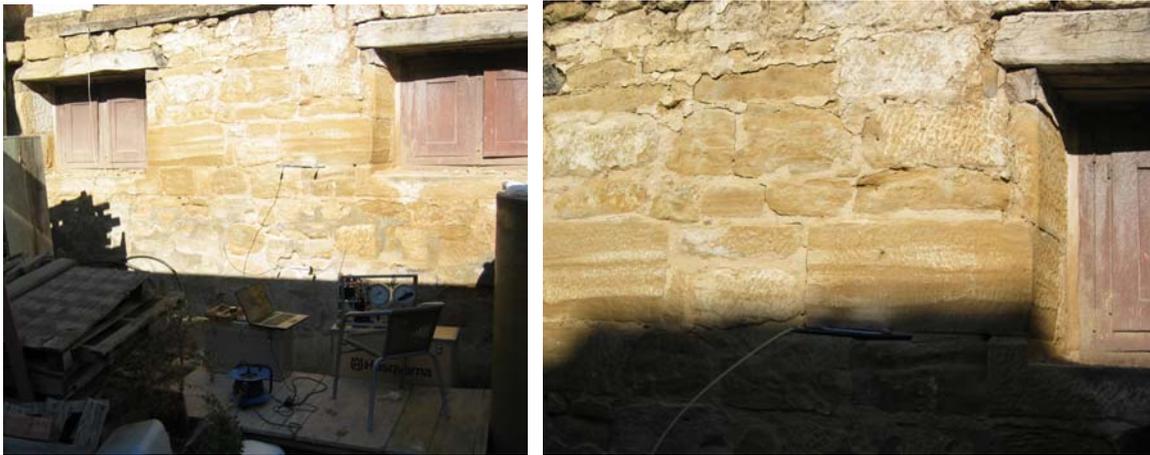
Fig. 5.2.20: Configuración general del ensayo. Puede apreciarse como el muro de fábrica ensayado finaliza en la parte superior de la fotografía, por ello que el nivel de carga existente en la zona de ensayo fuera muy reducido.

Fig. 5.2.21: Agrietamiento a 45° motivado por el levantamiento de la porción de fábrica existente sobre el gato plano superior debido a una reacción insuficiente.

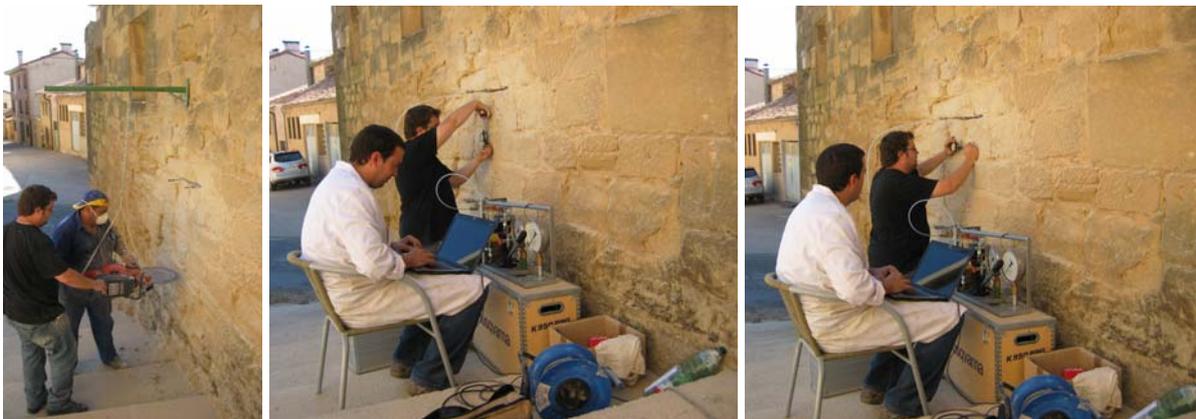
Fig. 5.2.22: Instante tomado durante el proceso de corte para la inserción del gato plano vertical.

Fig. 5.2.23: Instante tomado durante el control de los desplazamientos correspondientes a los puntos de control vertical (Longitud base de medida 400 mm).

En la Fig. 5.2.22 siguiente se muestra un instante tomado durante el proceso de corte para la inserción del gato plano vertical. Por su parte las Fig. 5.2.23 y 5.2.24 refieren dos instantes de la medición de los puntos de control vertical y horizontal, respectivamente. La longitud de control vertical fue de 400 mm, mientras que la longitud de control horizontal fue de 200 mm.

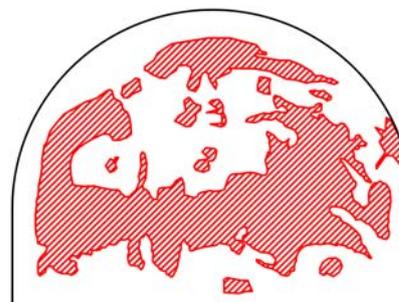
Fig. 5.2.28: Área de contacto entre el gato plano inferior del ensayo FJD-1 y el muro (308.19 cm<sup>2</sup>).

En base a las áreas obtenidas tanto para las rozas ejecutadas, como para el área efectiva de contacto, y conociendo la geometría de los gatos planos empleados en el ensayo (Semioval 350x260x3.5mm), es posible obtener diferentes relaciones geométricas ( $k_a$ ). En la Tabla 5.2.6 se resumen los factores geométricos obtenidos.

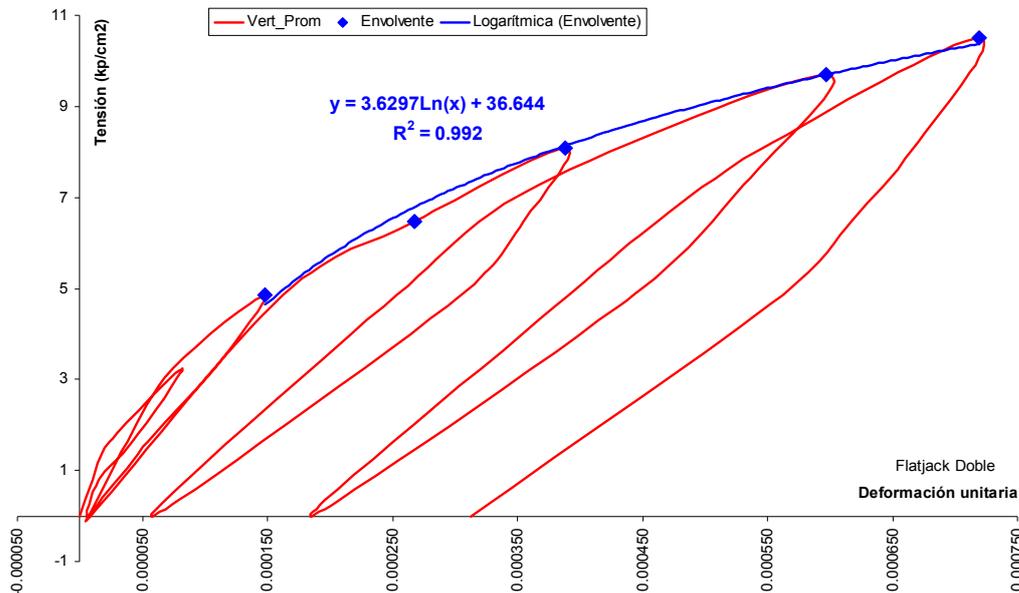
Fig. 5.2.31: Envolvente de rotura y ajuste logarítmico obtenido ( $R^2 = 0.9920$ ).

curva logarítmica en base a la cuál se ha estimado la tensión de rotura asociada a una deformación del 3‰ (Tassios 1988), obteniendo un valor de 1.56 MPa. Puede verificarse como el coeficiente de correlación obtenido es muy próximo a la unidad.

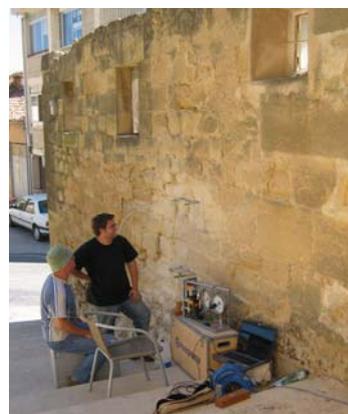
Fig. 5.2.35: Configuración general del ensayo. Puede apreciarse como el muro de fábrica ensayado finaliza en la parte superior de la fotografía, por ello que el nivel de carga existente en la zona de ensayo fuera muy reducida.

Al igual que se indicó en el ensayo FJD-1, en este caso tampoco existía un nivel de carga vertical suficiente (Fig. 5.2.35) como para garantizar una adecuada transmisión de la presión introducida por los gatos a la porción de la fábrica sometida a ensayo; si bien este efecto tuvo menor incidencia que en el caso anterior dado que la altura de muro que gravaba sobre la zona de ensayo era mayor. No obstante si que se marcaron grietas, horizontales (Fig. 5.2.36 y 5.2.37), que se propagaban arrancando de los bordes libres del gato plano superior hacia los lados, para luego ascender por las primeras llagas existentes en la mampostería. En este ensayo dicho agrietamiento apareció a un nivel de presión instalado en el gato de 10 Ba (tensión equivalente en el muro de 0.81 MPa).

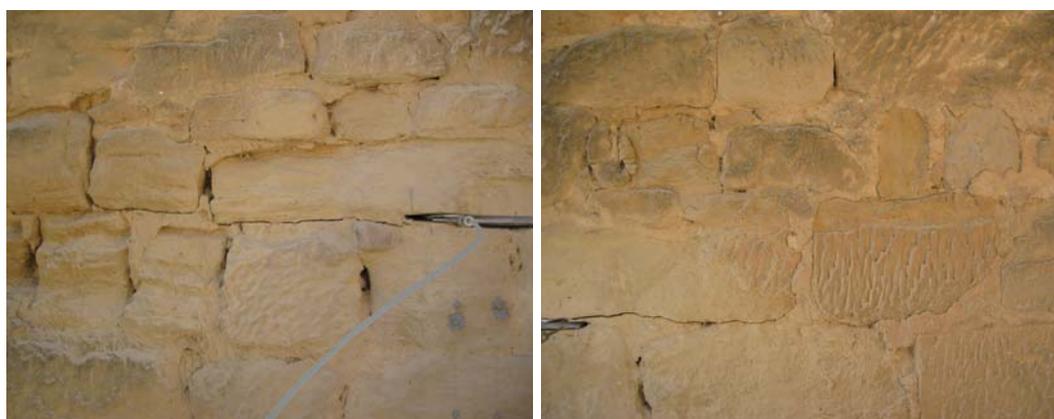
Fig. 5.2.36 y 5.2.37: Agrietamientos horizontales desarrollados en los bordes libres del gato plano superior.

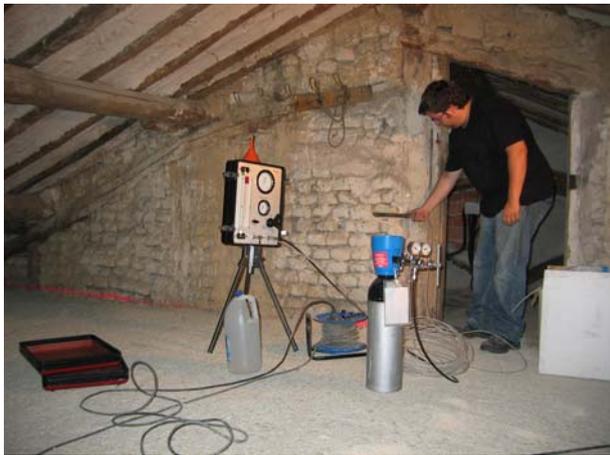
Fig. 5.2.38: Detalle general de la zona de ensayo.

Una vez ejecutada la perforación y montado el dispositivo de ensayo, se paso a introducir la sonda y a realizar el ensayo, presurizando de forma creciente la sonda y registrando el volumen inyectado en la misma (Fig. 5.2.38).

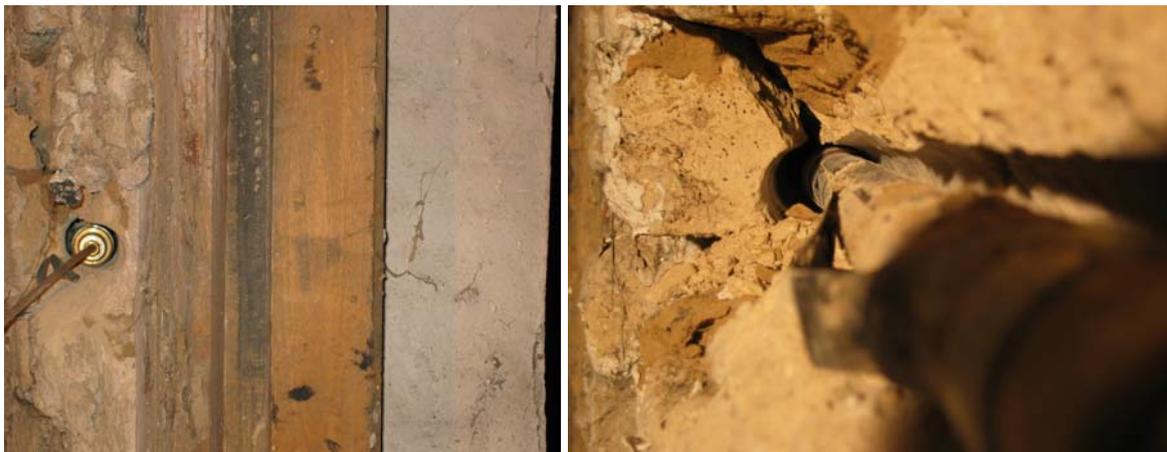
Fig. 5.2.42: Disposición de la sonda mini-presiométrica dentro del componente de adobe.

Fig. 5.2.43: Colapso de la zona de ensayo, puede apreciarse que este se desarrolló por expulsión de uno de los adobes perforados a consecuencia de la presión introducida.

En la Fig. 5.2.42 se ilustra la posición de la sonda respecto a la partición de adobe antes de la realización del ensayo.

Por su parte, en la Fig. 5.2.43 se aprecia como el fallo del componente de adobe se desarrollo por expulsión de uno de los elementos perforados debido a la carencia de constricción lateral, circunstancia que afecta de forma importante a los resultados obtenidos en el ensayo e indica que hubiera sido más adecuado haberlo realizado en dirección perpendicular al plano del muro, disponiendo sendos manguitos de acero, de diámetro ajustado con el de la sonda, en ambos extremos libres.

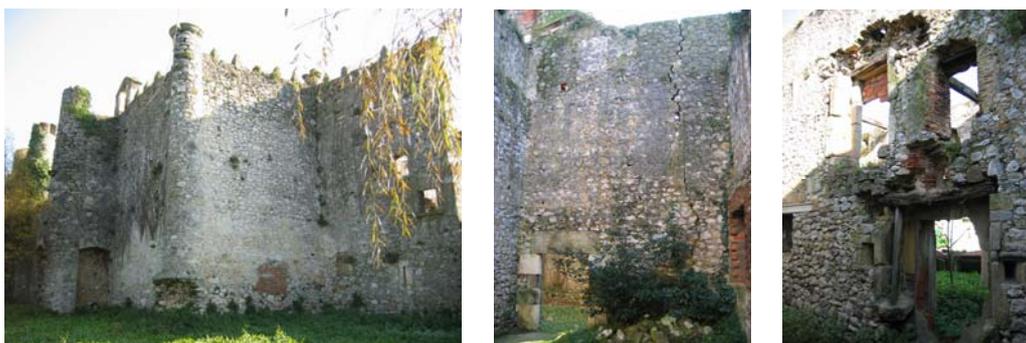
Fig. 5.3.10: Fotografías que muestran el estado de abandono actual del edificio.

Con posterioridad, el conjunto ha sido objeto de intervenciones (muros recrecidos y derribo de cubiertas). En el siglo XX el palacio fue a menos; hasta los años cincuenta fue casa de una familia ganadera y parte del palacio fue utilizada para estos fines, desembocando en el estado de abandono en que actualmente se encuentra (Fig. 5.3.10).

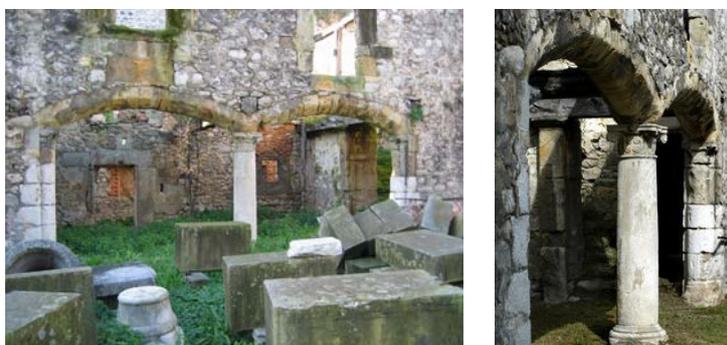
Fig. 5.3.11: Fachada al Este con la doble puerta de arcos escarzanos.

Fig. 5.3.12: Capitel sobre la columna central de apoyo de los arcos escarzanos.

Lo más interesante de la construcción es el doble pórtico de arcos escarzanos abierto al Este (Fig. 5.3.11), el desarrollo de las cornisas y, sobre todo, el capitel (Fig. 5.3.12), que pone en relación esta construcción con los motivos de la arquitectura burgalesa (Casa de la Vega en Villamar, Palacio urbano del Cordón en Burgos, y Capilla privada en la catedral de Burgos de la Familia Fernández de Velasco, condestables de Castilla y superiores directos de Fernando Riva-Herrera).

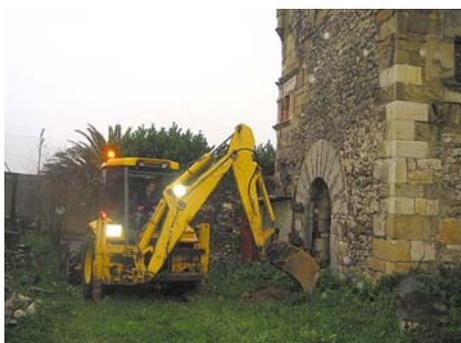
Fig. 5.3.15: Fotografía tomada durante la realización de una de las calicatas anexa al muro Este de la torre Sureste (cortesía Triax).

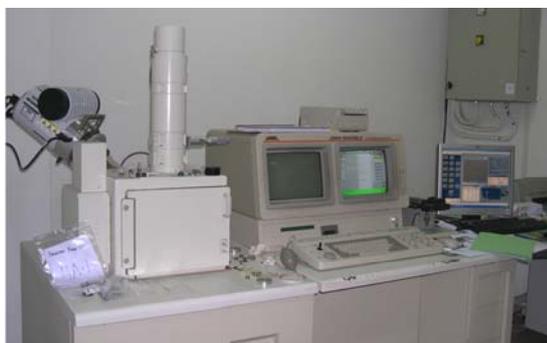
Fig. 5.3.16: Equipo formado por microscopio electrónico de barrido JEOL JSM, a la izquierda y sonda electrónica EDAX a la derecha (cortesía Ladicim-UC).

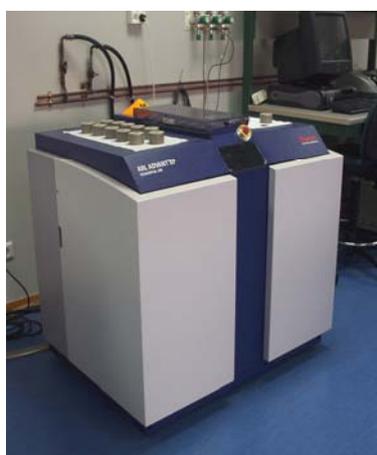
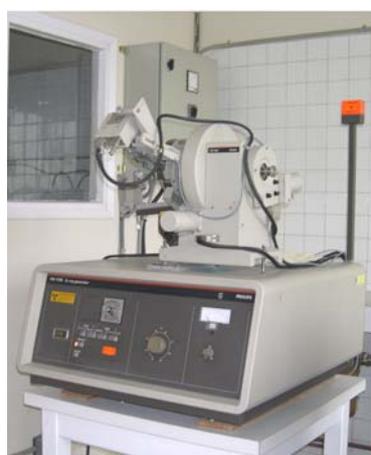
Fig. 5.3.21: Espectrómetro de fluorescencia de Rayos X ARL ADVANT'XP (XRF) equipado con detectores de flujo proporcional y de centelleo (cortesía Ladicim-UC).

Fig. 5.3.22: Difractómetro de rayos X PHILIPS PW 1820 (cortesía Ladicim-UC).

Para la realización de estos análisis, se ha empleado un espectrómetro de fluorescencia de rayos X ARL ADVANT'XP equipado con detectores de flujo proporcional y de centelleo (Fig. 5.3.21).

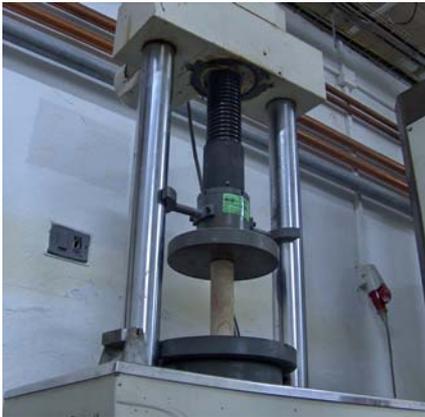
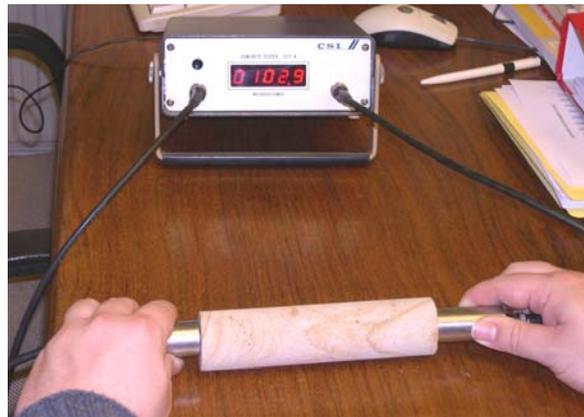
Fig. 5.3.27: Determinación de la resistencia a compresión de un testigo de piedra en una prensa hidráulica de 15 toneladas de capacidad (cortesía Ladicim-UC).

Fig. 5.3.28: Estudio de la evolución en el tiempo de la velocidad de propagación de pulsos ultrasónicos en una probeta de arenisca roja.

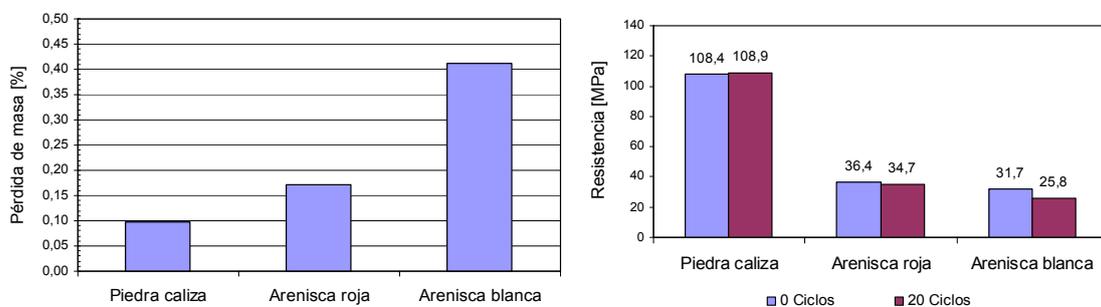
Fig. 5.3.29: Porcentajes de pérdida de masa en los testigos de roca natural sometidos a la acción de 20 ciclos de hielo – deshielo (cortesía Ladicim-UC).
