# **TESIS DOCTORAL**

**INVESTIGACIÓN TEÓRICO – EXPERIMENTAL SOBRE  
ENSAYOS LIGERAMENTE DESTRUCTIVOS (MDT)  
UTILIZADOS PARA LA CARACTERIZACIÓN MECÁNICA  
IN SITU DE ESTRUCTURAS DE FÁBRICA DEL  
PATRIMONIO CONSTRUIDO**

## PROGRAMA EXPERIMENTAL IN SITU DESARROLLADO EN ESTA INVESTIGACIÓN

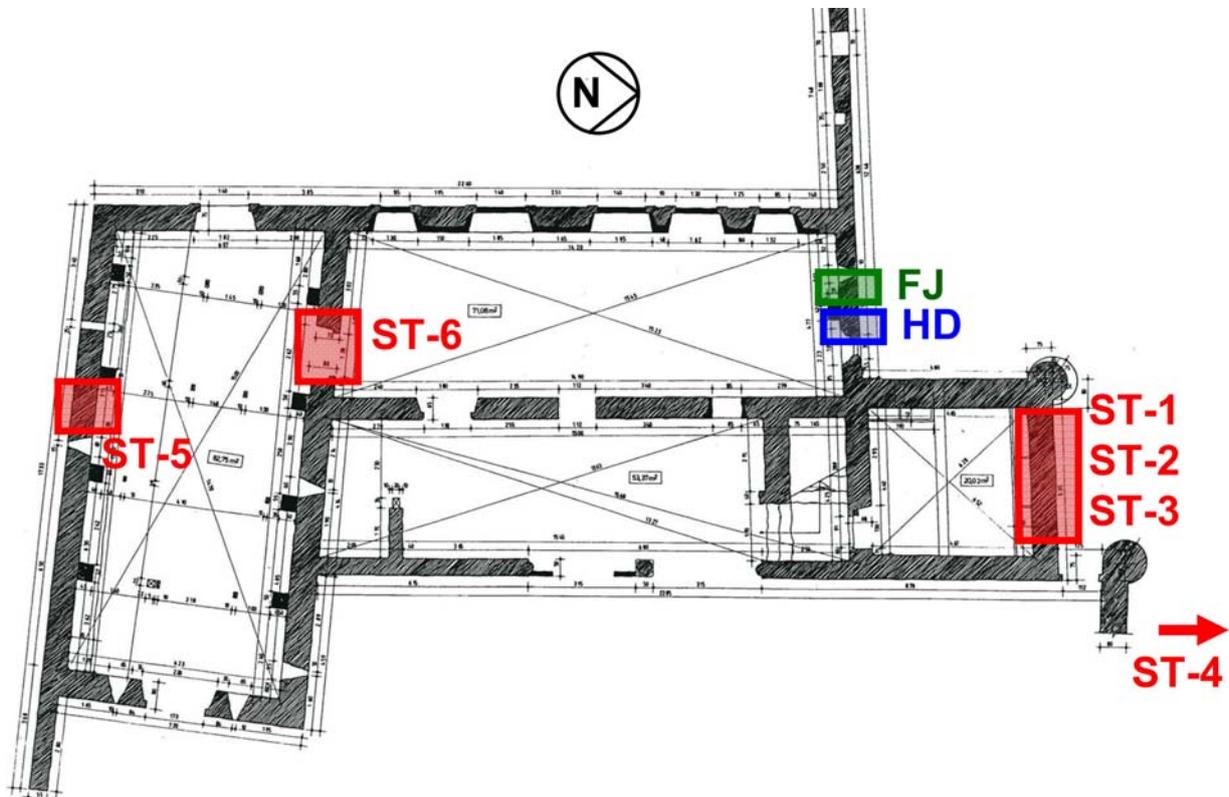
Fig. 5.3.33: Localización de los ensayos de hole drilling (HD), gatos planos simple y doble (FJ) y ensayos sónicos (ST) realizados en el Palacio de Riva-Herrera, Santander. El croquis corresponde al nivel de planta baja del edificio,

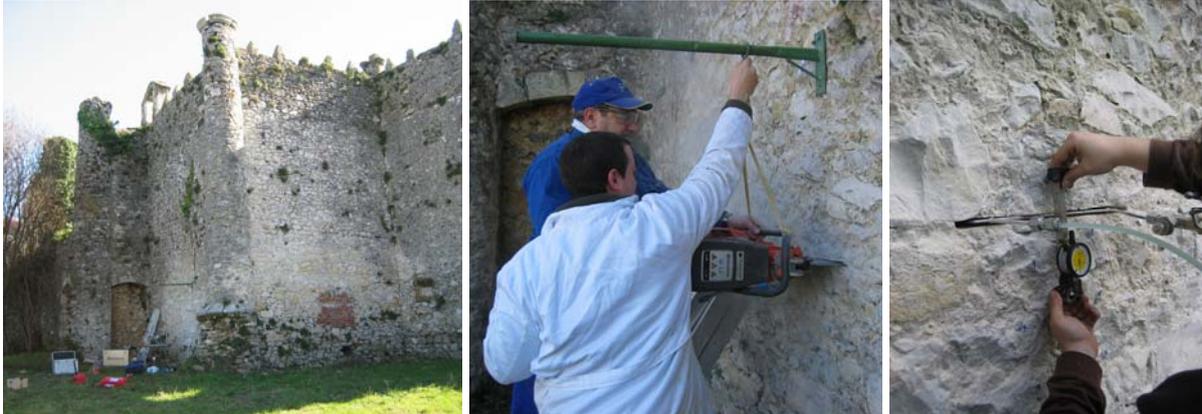
Fig. 5.3.34: Emplazamiento del ensayo de gato plano simple realizado en el Palacio de Riva-Herrera (Santander, Cantabria).

Fig. 5.3.35: Ejecución de la roza mediante sierra de disco orbital.

La Fig. 5.3.34 presenta una vista general del emplazamiento del ensayo. A su vez, La Fig. 5.3.35 ilustra el proceso de ejecución de la roza para la posterior inserción del gato plano. Por su parte, la Fig. 5.3.36 muestra una de las fases de control de la evolución de los puntos de control.

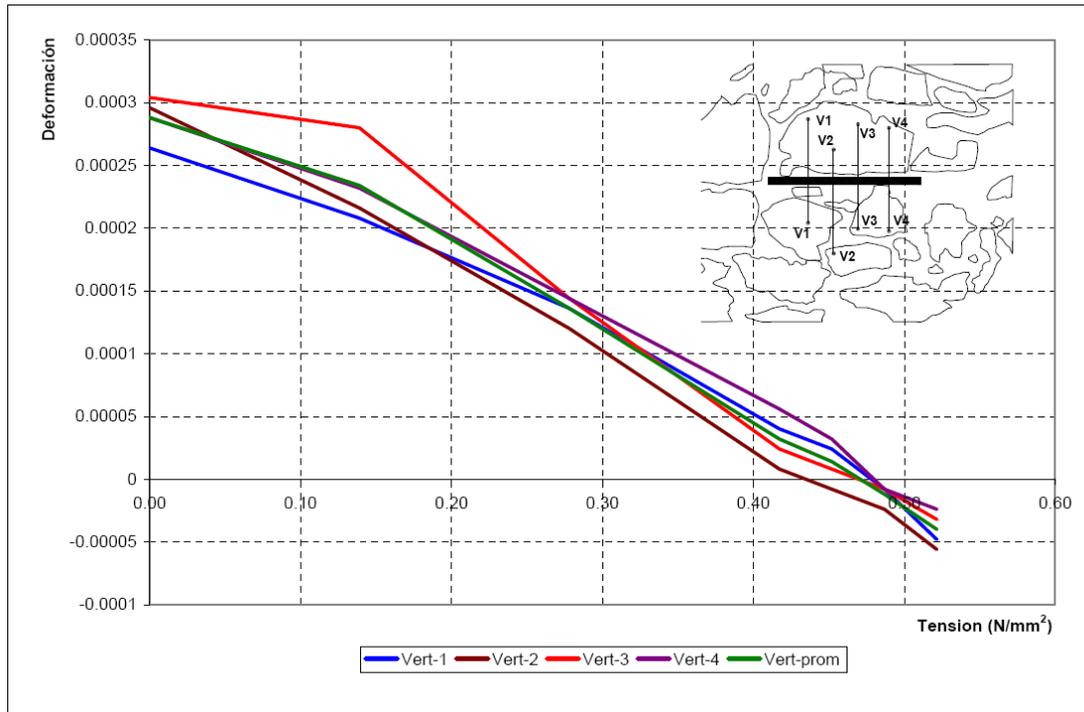
Fig. 5.3.39: Nivel tensional obtenido mediante el ensayo de gato plano simple ejecutado en el palacio de Riva-Herrera, Santander (Cantabria). Fue obtenido una tensión en servicio de 0.47 MPa.

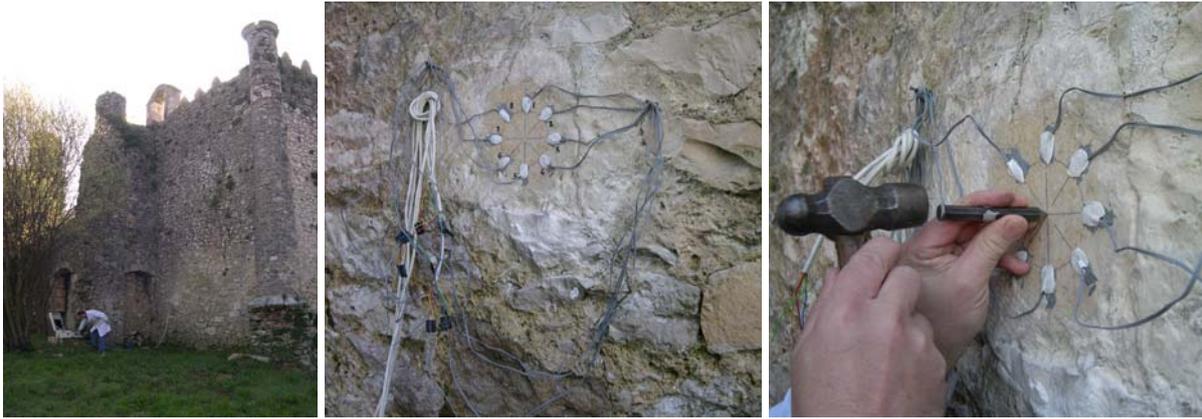
Fig. 5.3.41: Perspectiva general del área de ensayo.

Fig. 5.3.42: Detalle del punto de ensayo una vez fijadas las bandas y conexionadas al sistema de adquisición de datos.

Fig. 5.3.43: Marcado del centro de la perforación mediante granetazo.

Tras el pegado y conexionado de las galgas extensométricas (Fig. 5.3.42), seguido del registro de las deformaciones hasta estabilización de las mismas, fue realizada la perforación, concéntrica con la extensometría dispuesta, empleando brocas trazadoras (Fig. 5.3.43 - 5.3.45). En la Fig. 5.3.46 se presenta un detalle de la zona de ensayo una vez finalizado éste.

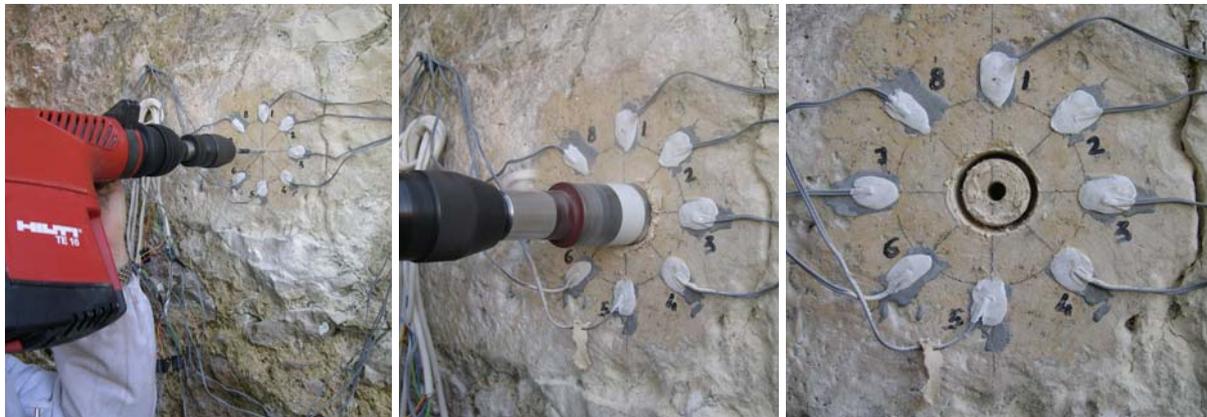
Fig. 5.3.44 y 5.3.45: Instantes captados durante la perforación del agujero. Puede apreciarse la plasticidad de la roca en la que se realizó el ensayo, circunstancia que apunta a su carácter margoso.

Fig. 5.3.46: Detalle del ensayo una vez finalizado.

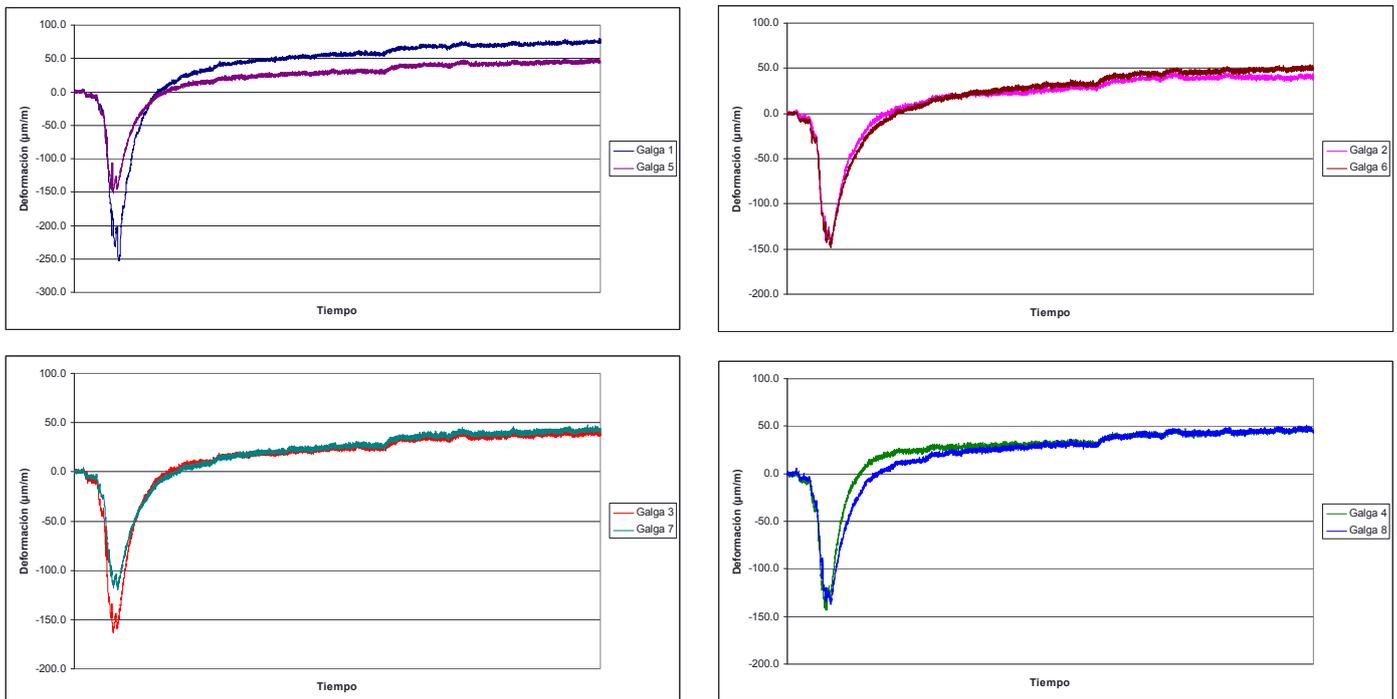
Fig. 5.3.49 - 5.3.52: Evolución de la deformación en el tiempo de las galgas, dos a dos (se representan conjuntamente las diametralmente opuestas).

En las Fig. 5.3.49 - 5.3.52 se presentan cada par de galgas diametralmente opuestas.

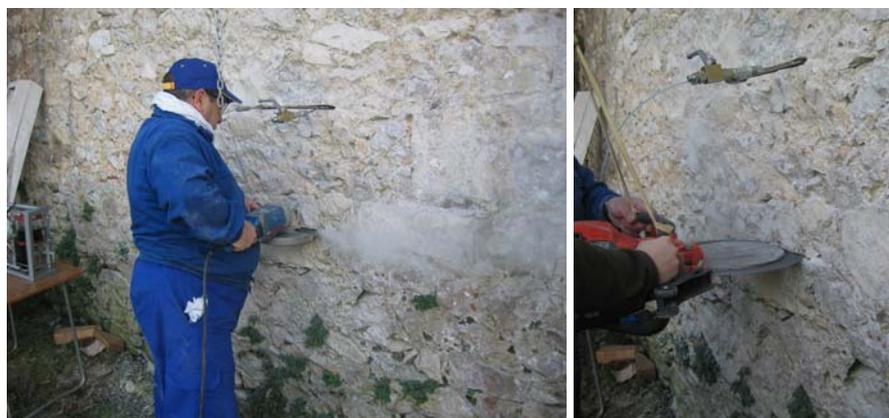
Fig. 5.3.53: Corte mediante sierra de disco manual para guiado en la fase de ejecución de la roza.

Fig. 5.3.54: Ejecución de la roza del gato plano inferior mediante sierra de disco orbital marca Husqvarna K-950.

Las Fig. 5.3.53 y 5.3.54 muestran sendos detalles de la roza realizada mediante sierra de disco manual para guiado en la fase de ejecución de la roza.

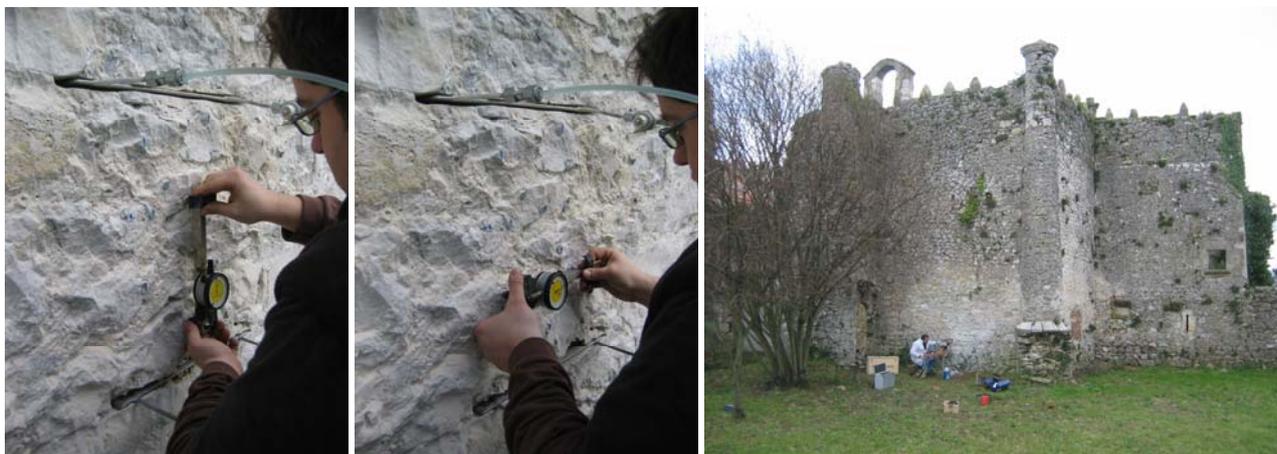
Fig. 5.3.55: Instante tomado durante el control de los desplazamientos correspondientes a los puntos de control vertical (Longitud base de medida 200 mm).

Fig. 5.3.56: Instante tomado durante el control de los desplazamientos correspondientes a los puntos de control horizontal (Longitud base de medida 200 mm).

Por su parte las Fig. 5.3.55 y 5.3.56 refieren dos instantes de la medición de los puntos de control vertical y horizontal, respectivamente. La longitud de control vertical y horizontal fue de 200 mm. Finalmente, la Fig. 5.3.57 muestra una perspectiva del emplazamiento general del ensayo tomada durante la ejecución de uno de los ciclos de carga.

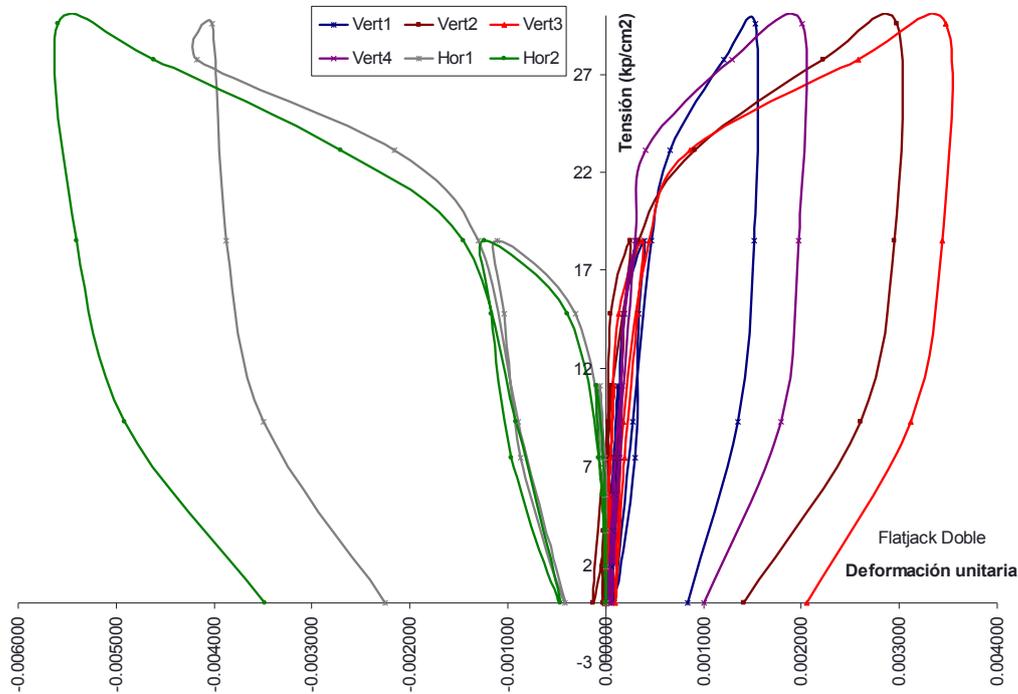
Fig. 5.3.60: Leyes  $\sigma$ - $\epsilon$  obtenidas para los cuatro puntos de control vertical (base de medida 200 mm) y para los dos puntos de control horizontal (base de medida 200 mm).

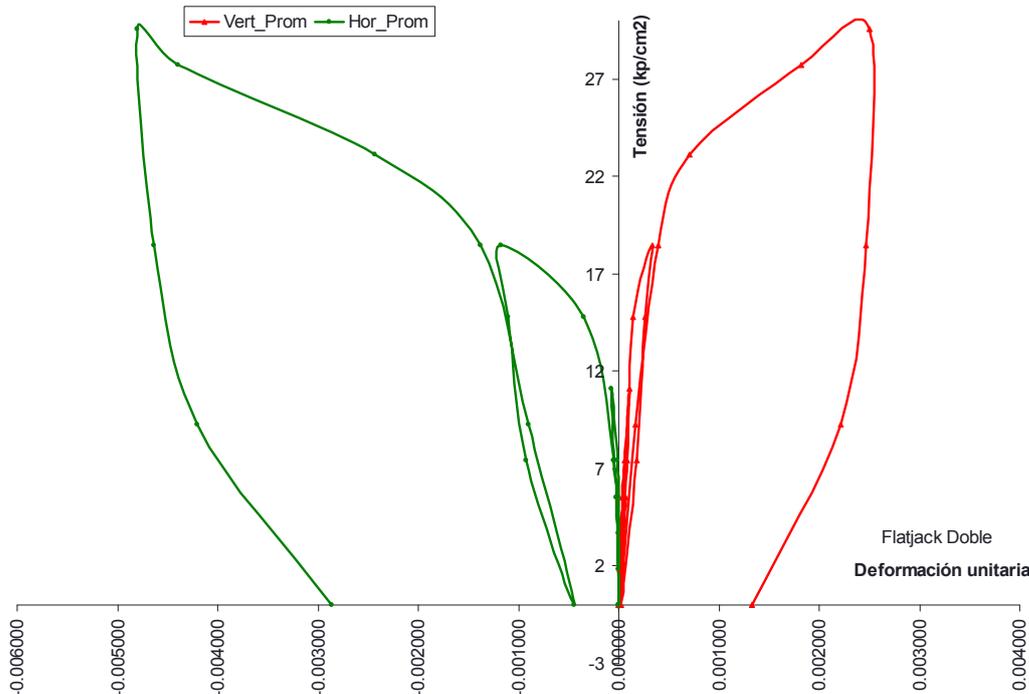
Fig. 5.3.61: Leyes  $\sigma$ - $\epsilon$  promedio obtenidas en el ensayo de gato plano doble realizado en el Palacio de Riva-Herrera (Santander, Cantabria).

A partir de la curva anterior puede comprobarse que la misma presenta un comportamiento lineal hasta el entorno de los 1.30 MPa, por ello que dicha magnitud se relacione con el límite elástico de la fábrica. Por su parte en la Fig. 5.3.62 se han representado los ciclos realizados así como los puntos máximos que definen la envolvente de los mismos. A dichos puntos se ha ajustado una curva logarítmica en base a la cuál se ha estimado la tensión de rotura asociada a una deformación del 3% (Tassios 1988), obteniendo un valor de 3.04 MPa. Puede verificarse como el coeficiente de correlación obtenido es próximo a la unidad.

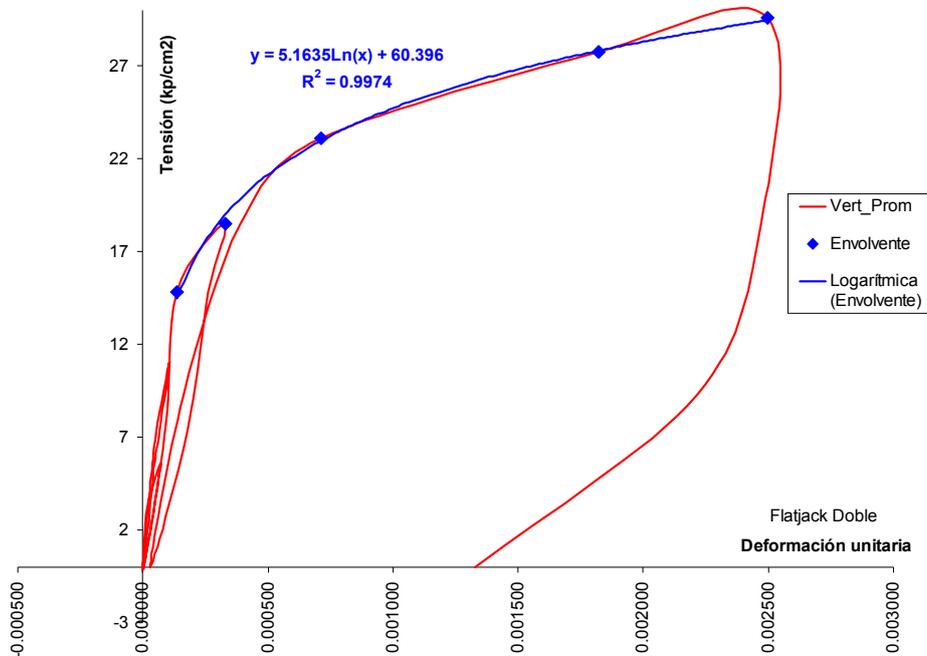
Fig. 5.3.62: Envolvente de rotura y ajuste logarítmico obtenido ( $R^2 = 0.9974$ ).

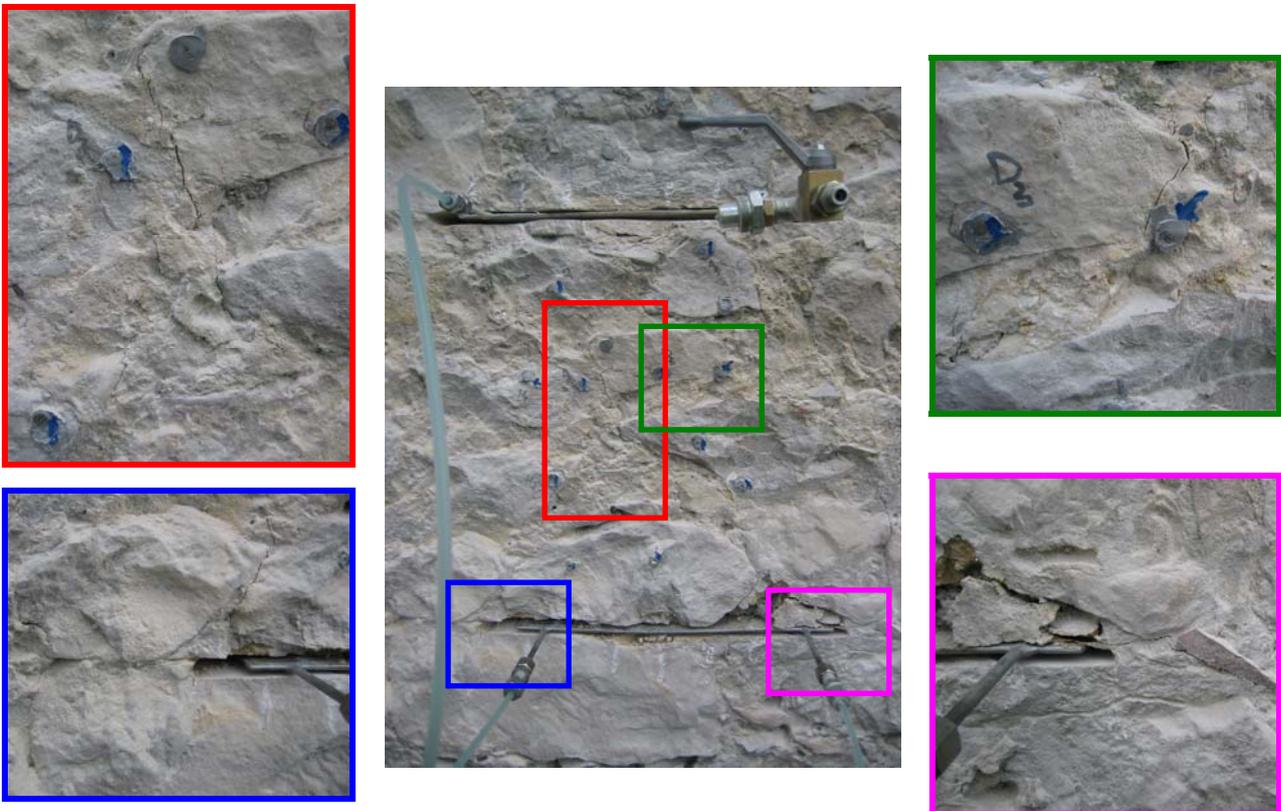
Fig. 5.3.63: Agrietamientos desarrollados en el área de ensayo.

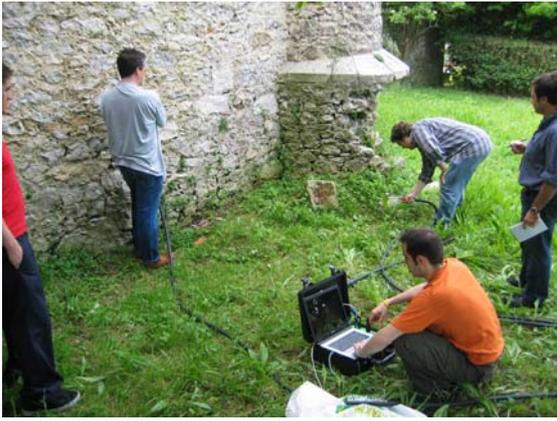
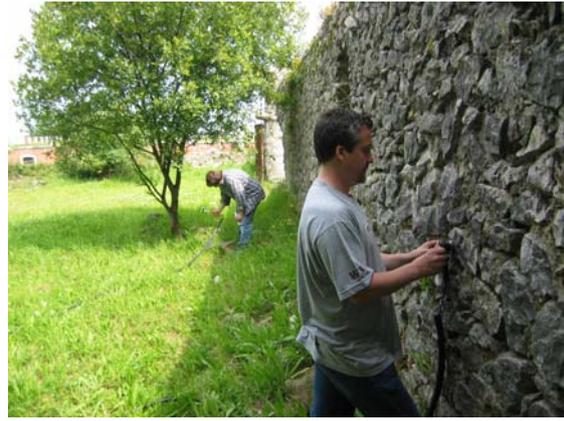
Fig. 5.3.68: Ensayo para medir el "ruido" en el exterior del muro de carga Norte.

Fig. 5.3.69: Ensayo para medir el "ruido" en la cerca Este de la finca.

- Puntos ST-1, 2 y 3: corresponden a la pared Norte del palacio. En estos puntos se realizaron ensayos de impacto-eco y medidas de ruido (Fig. 5.3.68).

- Punto ST-4: corresponde al muro Este de cierre de la finca, justo a la entrada. Se realizó impacto-eco y medida de ruido (Fig. 5.3.69).

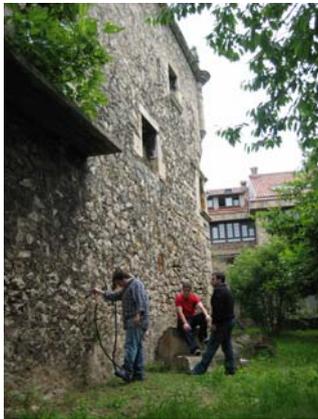
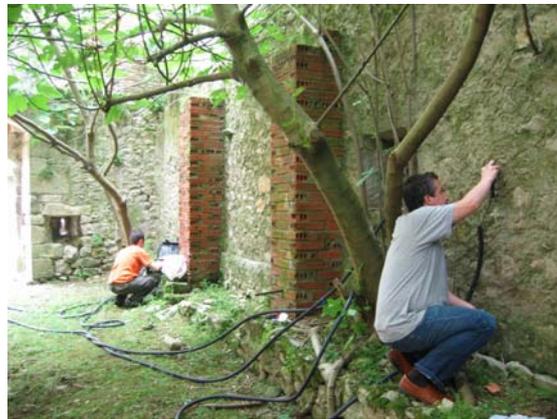
Fig. 5.3.70: Ensayo directo en el muro Sur con el emisor en el interior.

Fig. 5.3.71: Ensayo directo en el muro Sur con el emisor en el exterior.

- Punto ST-5: en el muro de carga Sur del palacio. En esta zona se pudo realizar unos ensayos de transmisión directa (Fig. 5.3.70 y 5.3.71) y de impacto eco (Fig. 5.3.72), debido a que una pequeña ventana permitió ubicar perfectamente los puntos de impacto, desde dentro y desde fuera. También se realizaron medidas de ruido.
- Punto ST-6: se ubica sobre el dintel de una puerta que comunica dos estancias interiores del palacio (Fig. 5.3.73).

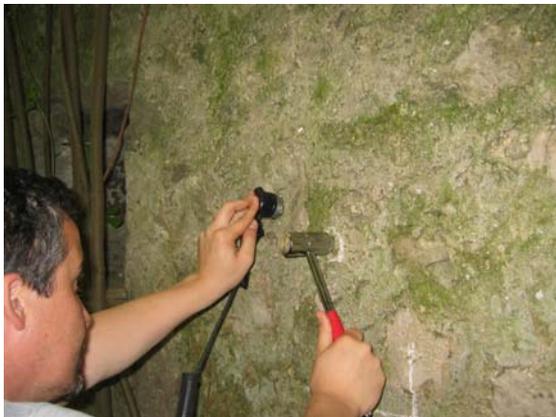
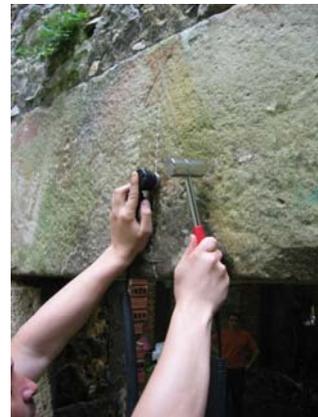
Fig. 5.3.72: Ensayo de impacto eco en el interior del muro Sur.

Fig. 5.3.73: Ensayo de impacto eco en un dintel de un muro interior.

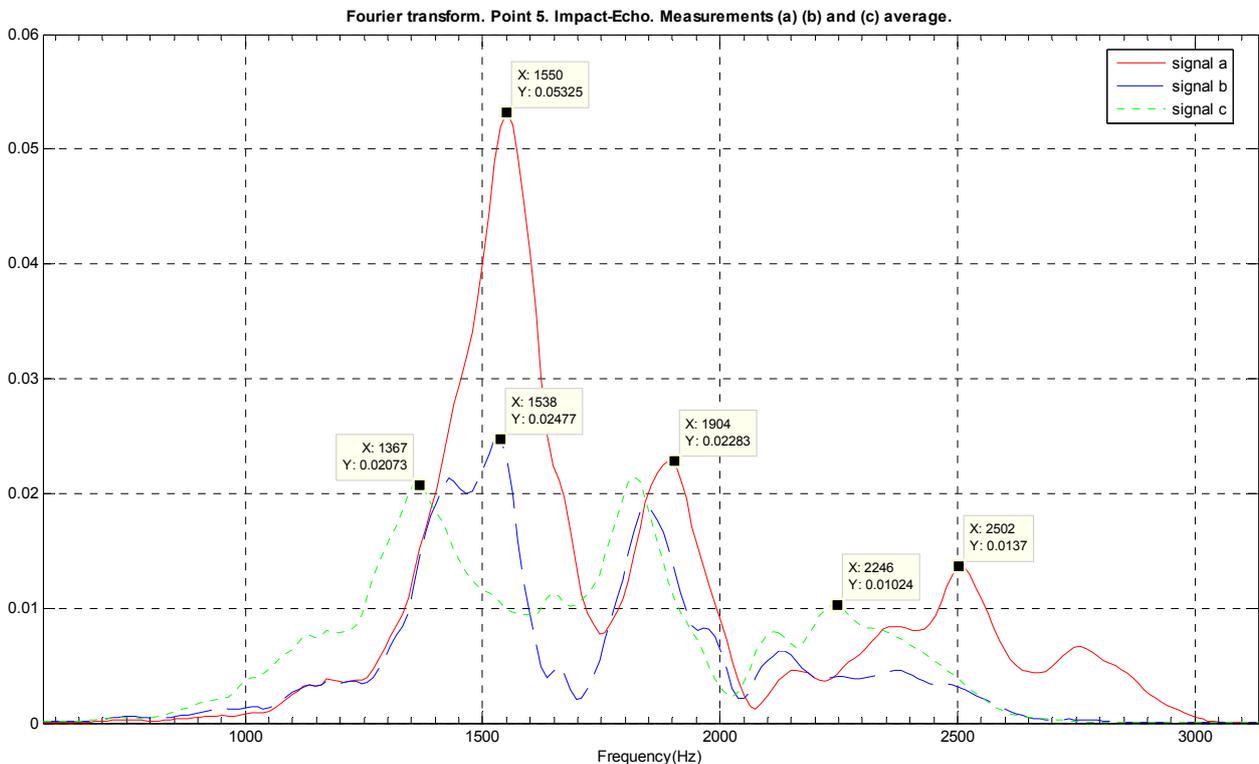
Fig. 5.3.76: Transformada de Fourier de las señales registradas en el punto ST-5.

Cada pico de la transformada se considera generado por el rebote de las ondas en una interfase. Esta interfase puede separar dos medios con distinta impedancia acústica o ser un defecto extenso en el seno de un material, por otro lado, homogéneo. De este hecho puede extraerse una primera conclusión: parecen existir tres zonas en el interior de la pared.

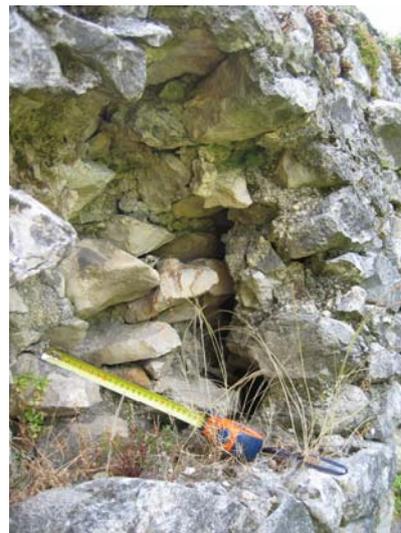
Fig. 5.3.79: Aspecto de la tercera hoja y la interfase entre ésta y la segunda hoja.

Lo más interesante es, sin duda, la identificación de la zonación correcta y también el hecho de que las potencias estimadas para cada capa son compatibles con la estructura real interna del muro tal como se desprende de las Fig. 5.3.78 y 5.3.79 (corresponden a otro muro del palacio, similar al estudiado)

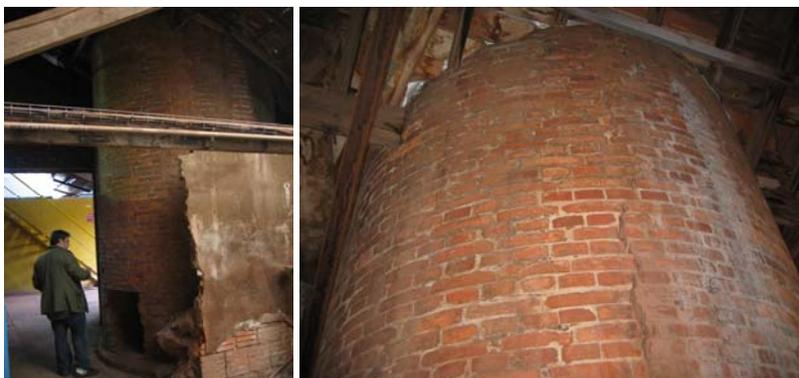
Fig. 5.4.7: Detalles del hueco existente en su parte inferior.

Fig. 5.4.8: Detalles del agrietamiento existente en la parte superior del hueco referido en la Fig. 7.

Inicialmente la chimenea tenía una altura mayor, si bien en el pasado fue desmochada a causa de los agrietamientos que aparecieron. Como consecuencia de los avatares sufridos, actualmente muestra un desplome hacia la sombra arrojada por la misma en la Fig. 5.4.2, circunstancia que motiva tracciones en su cara opuesta, en la cuál también se localiza la apertura de un hueco en su parte inferior (Fig. 5.4.7). Igualmente, en dicha zona también existe un agrietamiento vertical de magnitud apreciable (Fig. 5.4.8).

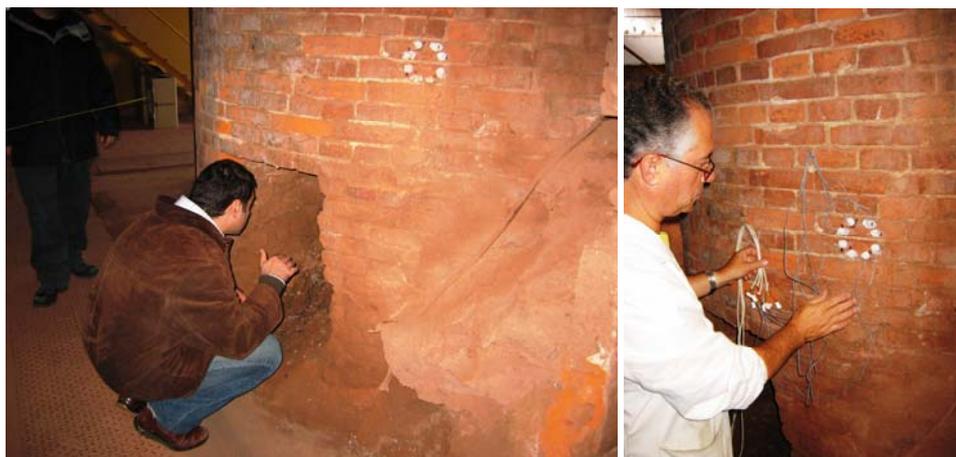
Fig. 5.4.9: Localización del Hole Drilling dentro del conjunto del muro de fábrica, una vez realizado.

Fig. 5.4.10: Conexión de las galgas con el equipo de adquisición de datos.

La finalidad de la ejecución del ensayo hole drilling tuvo como objetivo el tratar de estimar las tracciones existentes en dicha zona, para lo cual el punto de ensayo se localizó en la parte superior derecha del hueco referido (Fig. 5.4.9).

Tras el pegado y conexión de las galgas extensométricas (Fig. 5.4.10), seguido el registro de las deformaciones hasta estabilización de las mismas, fue realizada la perforación, concéntrica con la extensometría dispuesta, empleando brocas trazadoras (Fig. 5.4.11 y 5.4.12). En la Fig. 5.4.13 se presenta un detalle de la zona de ensayo una vez finalizado éste.

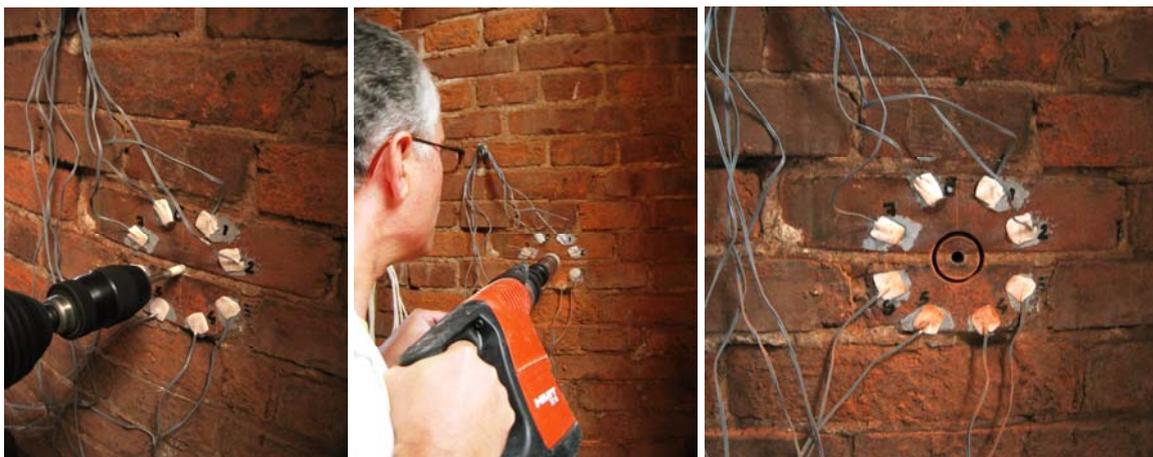
Fig. 5.4.11 y 5.4.12: Perforación realizada para generar la relajación tensional. La profundidad del taladro alcanzó los 36.13 mm.

Fig. 5.4.13: Aspecto del ensayo una vez realizada la perforación.

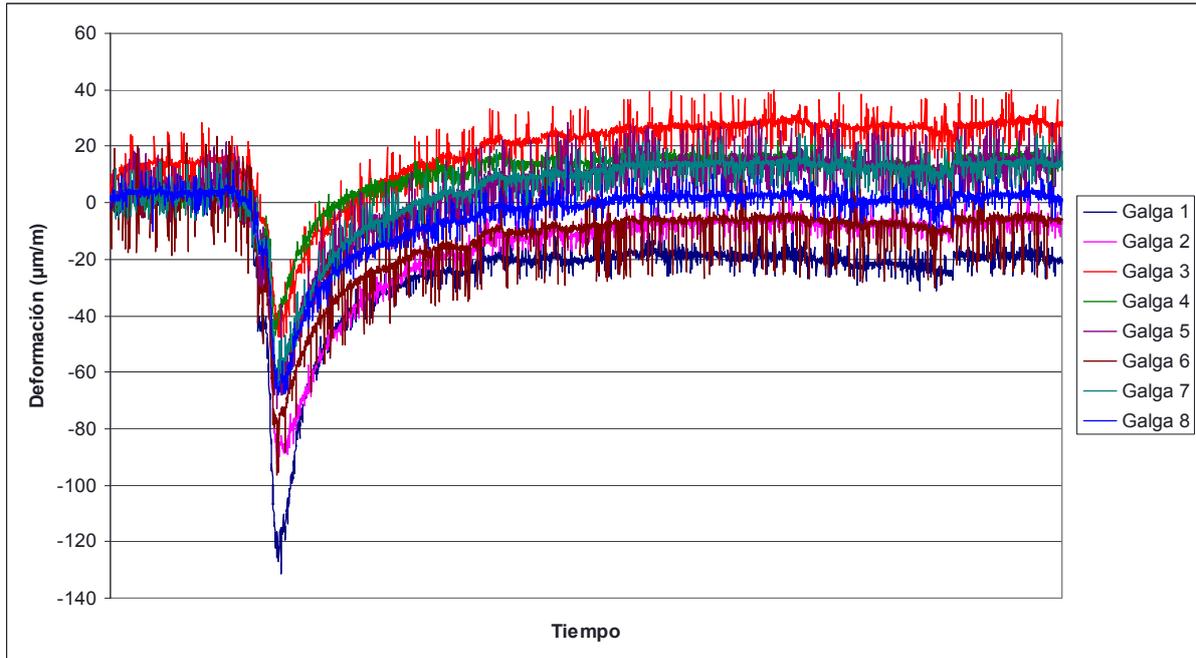
Fig. 5.4.14: Evolución de la deformación en el tiempo.

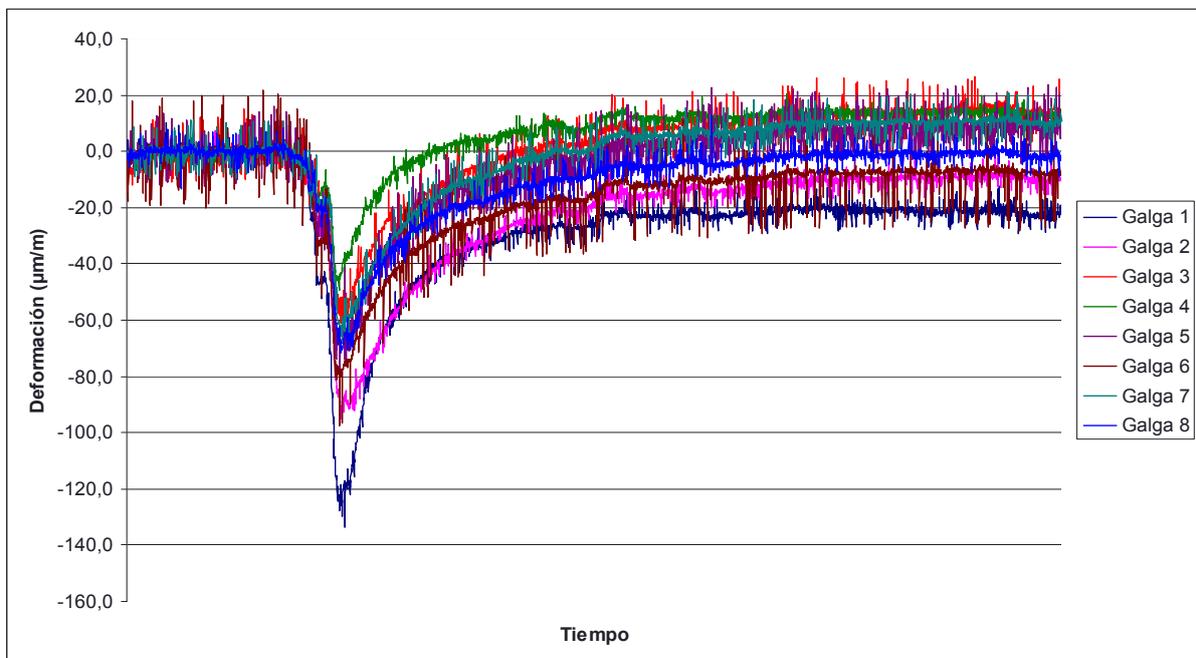
Fig. 5.4.15: Traslación de los registros con el objetivo de tomar como origen relativo para el procesado del ensayo, el instante en que los valores presentados por las galgas se estabilizan.

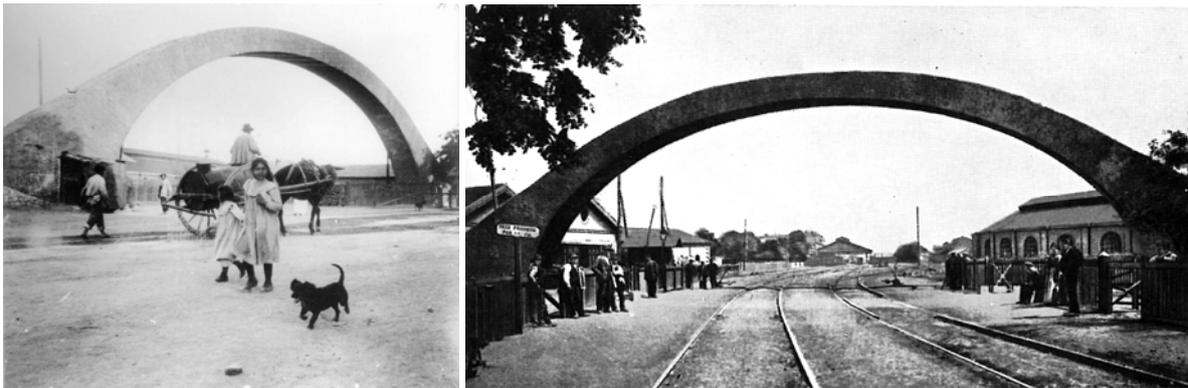
Fig. 5.5.1: Fotos antiguas del Arco de Ladrillo: Puede apreciarse como en la imagen todavía no están tendidas las vías (Fuente: J.A. Martínez).

Fig. 5.5.2: Fotos antiguas del Arco de Ladrillo: Se aprecia la geometría completa del arco (Fuente: J.A. Martínez)

El Arco de Ladrillo es un monumento singular. Se trata de un arco sobre las vías del ferrocarril Madrid-Hendaya, cercano a la Estación de Valladolid-Campo Grande. Fue construido en 1856, y se levantó inmediatamente antes del tendido de las vías (Fig. 5.5.1), por lo que puede ser considerada la primera construcción ferroviaria de la ciudad, prólogo de la llegada del ferrocarril a Valladolid.

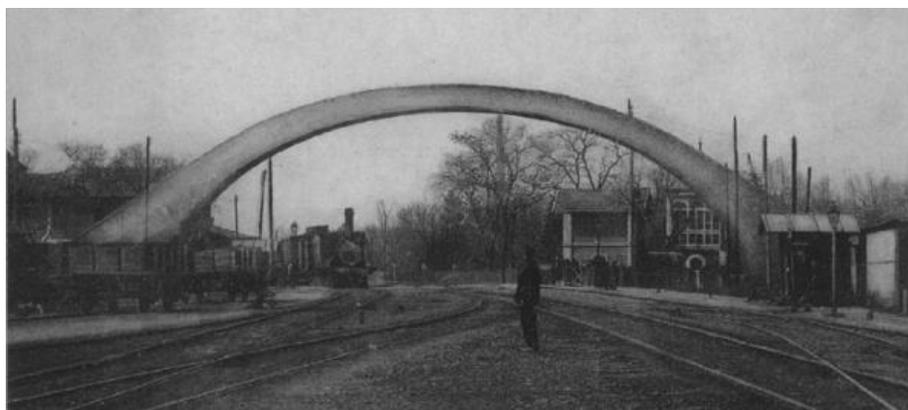
Fig. 5.5.3: Fotos antiguas del Arco de Ladrillo: Instante durante el paso del ferrocarril bajo la estructura (Fuente: J.A. Martínez).

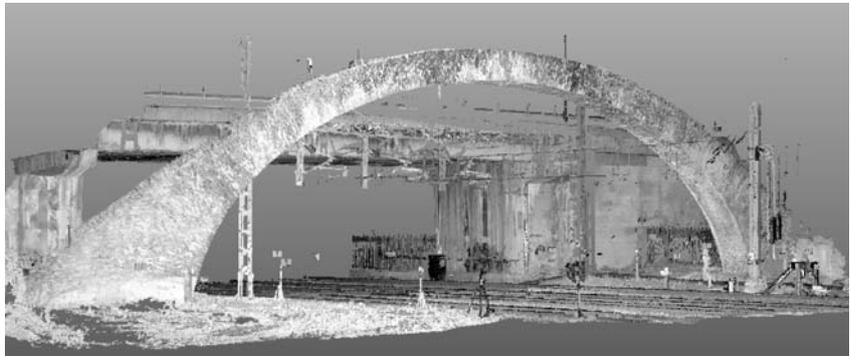
Fig. 5.5.5: Vista en perspectiva de la nube de puntos del Arco de Ladrillo (Martínez et al. 2009).

El intradós del Arco se caracterizó por cinco arcos de circunferencia, uno central y dos laterales a cada lado, mientras el trasdós, además de los 5 arcos de circunferencia, posee trazados rectilíneos en ambos extremos, tangentes a los arcos adyacentes. Aunque aparentemente su forma es simétrica, realmente no lo es. A pesar de ello es prácticamente seguro que su proyecto sí que tuviera una definición geométrica exacta. La falta de concordancia entre lo proyectado y lo que realmente existe puede ser debido a errores de replanteo de la cimbra durante su ejecución, a pequeños ajustes o asentamientos tras el descimbrado, o a pequeños movimientos de la cimentación durante su existencia.

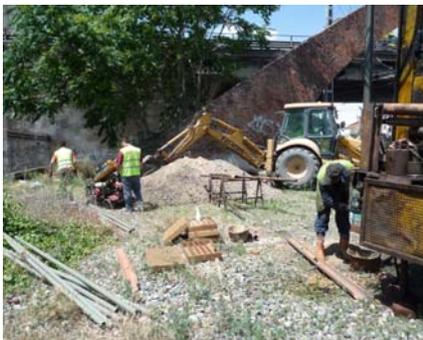
Fig. 5.5.6: Campaña de ensayos geotécnicos (Martínez et al. 2009).

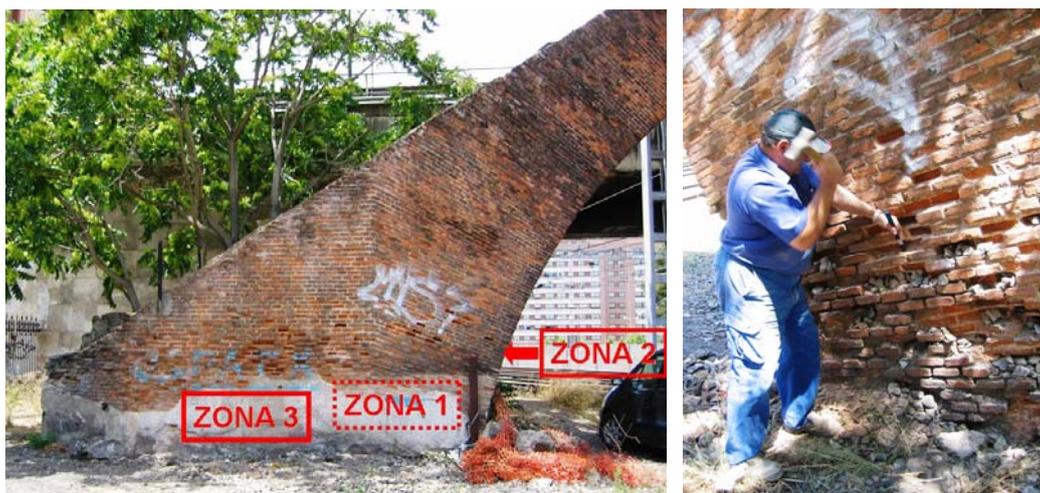
Fig. 5.5.8 y 5.5.9: Zonas de toma de muestras (la zona 1 corresponde con la cara opuesta a la mostrada en la fotografía) y detalle de un instante de las tareas de extracción.

En primer lugar se llevó a cabo una toma de muestras en 3 zonas bien diferenciadas del estribo Sur del Arco (Fig. 5.5.8 y 5.5.9). Se recogieron muestras de ladrillo de las 3 zonas indicadas en la Fig. 5.5.8. Igualmente, también se tomaron muestras de los morteros en cada una de las zonas referidas.

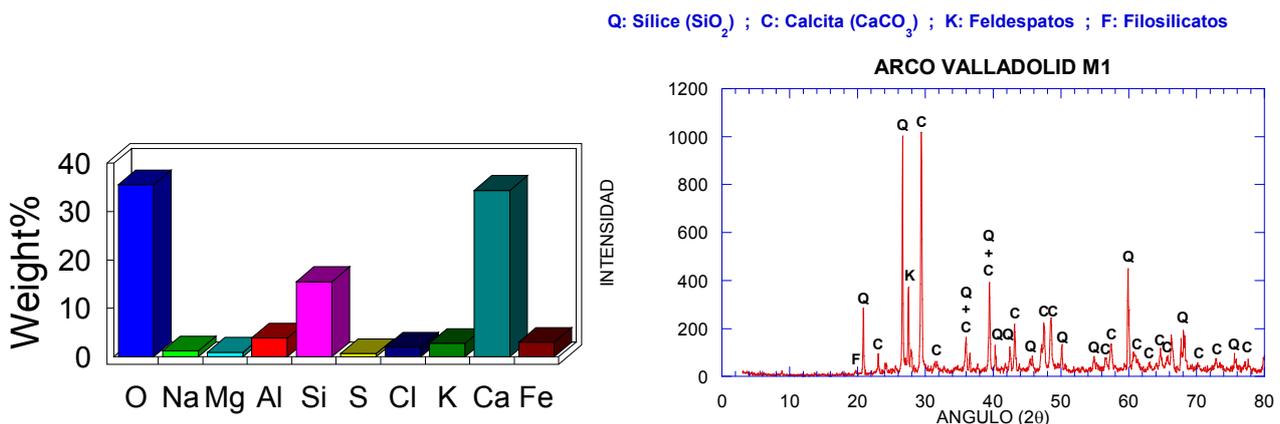
Fig. 5.5.10: Composición química elemental en peso del mortero de la muestra MZ1 (cortesía Ladicim-UC).

En el transcurso de la inspección llevada a cabo se identificaron 3 tipos de mortero poco diferenciados. En cuanto a su composición, aparentemente, se trata de un mortero fabricado con arena de tipo silíceo, como relleno, en los que se ha utilizado cal como material conglomerante. Los morteros presentan un estado muy deteriorado que se manifiesta en una fácil disgregación de los mismos.

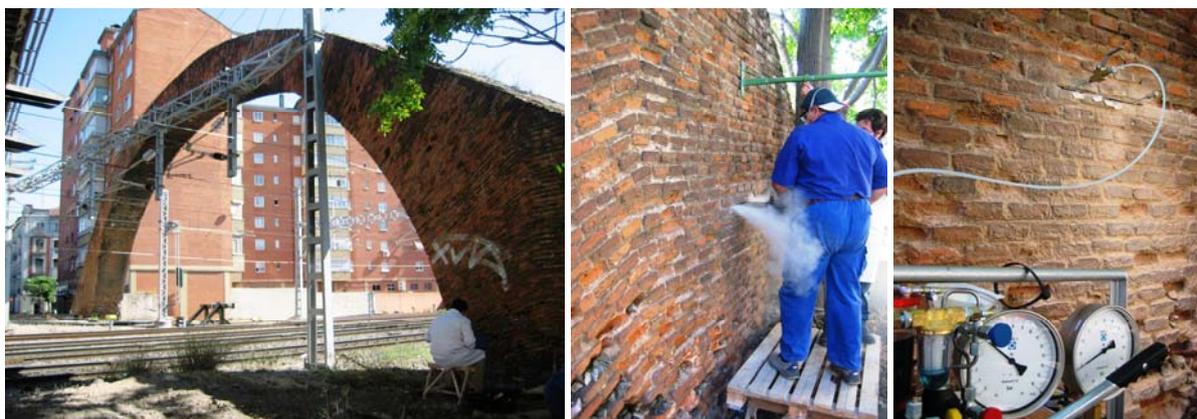
Fig. 5.5.21: Emplazamiento del ensayo.

Fig. 5.5.22: Ejecución de la roza mediante sierra de disco orbital.

El ensayo de gato plano simple tuvo la finalidad de determinar el nivel tensional vertical de compresión, perpendicular al plano definido por el gato plano, existente en la hoja externa del estribo Sur del arco de ladrillo sito en la estación de Campo-Grande de Valladolid (España). El elemento estructural se compone de una fábrica de ladrillo macizo aparejada mortero de cal. Con posterioridad, en el mismo emplazamiento, se ejecutó un ensayo de gato plano doble, FJD-1, para caracterizar mecánicamente la fábrica.

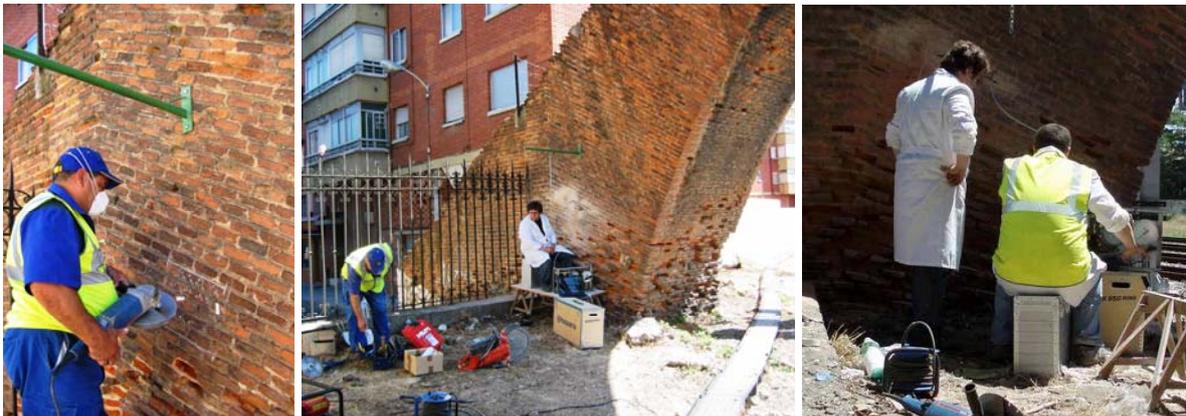
Fig. 5.5.28: Replanteo de la roza.

Fig. 5.5.29 y 5.5.30: Instantes tomados durante la realización del ensayo.

La Fig. 5.5.28 ilustra el proceso previo a la ejecución de la roza, una vez replanteada la posición del gato plano. Por su parte las Fig. 5.5.29 y 5.5.30 muestran sendos instantes captados durante la realización del ensayo.

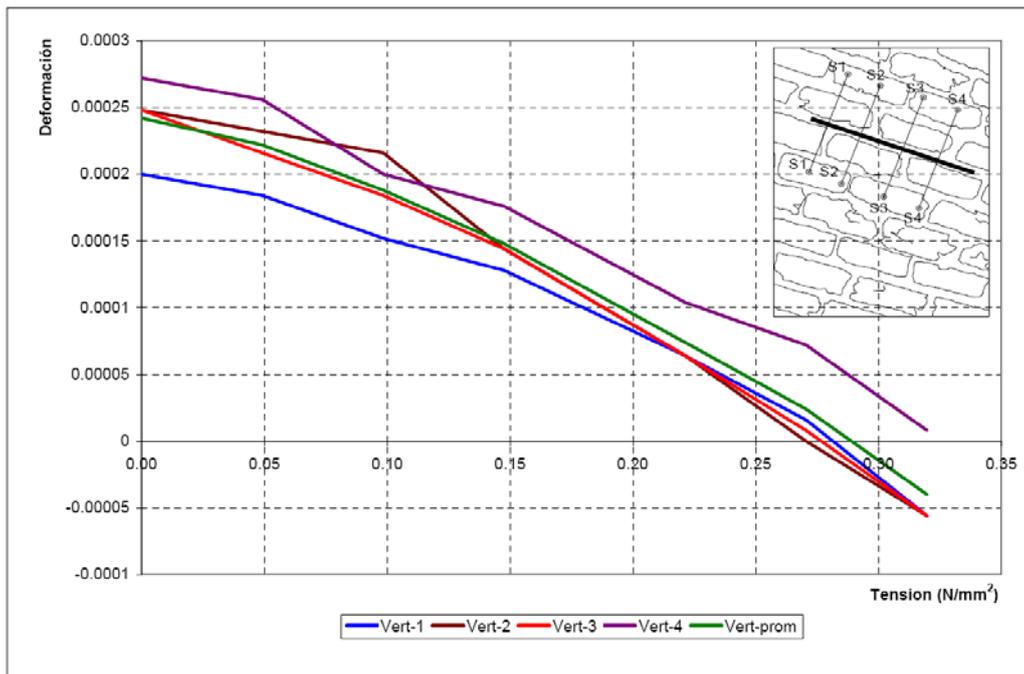
Fig. 5.5.33: Nivel tensional obtenido mediante el ensayo de gato plano simple ejecutado en el estribo Norte del arco de ladrillo de la estación de Campo Grande de Valladolid. Fue obtenido una tensión en servicio de 0.29 MPa.

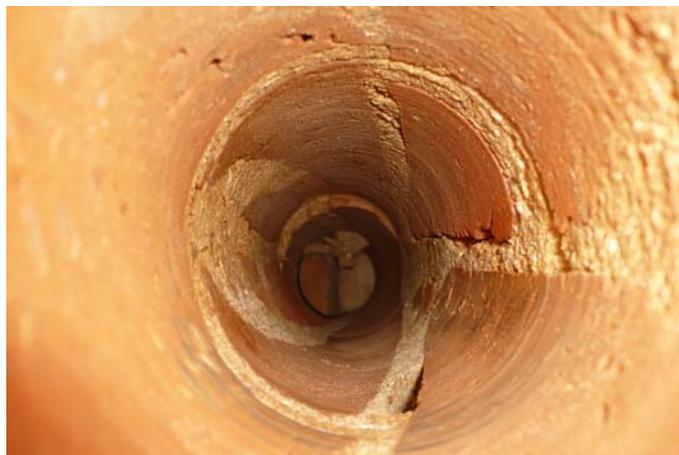
Fig. 5.5.43: Sondeo mecánico realizado en el arco para evaluar su sección transversal (Fuente: J.A. Martínez).

En base a la Fig. 5.5.43 referida se constató que el arco está armado en toda su sección con ladrillo, por lo que la hipótesis realizada para explicar las diferencias entre el nivel tensional experimental y el obtenido numéricamente, basada en una sección compuesta por un relleno interno de menor rigidez y una “cáscara” exterior de ladrillo, fue desestimada.

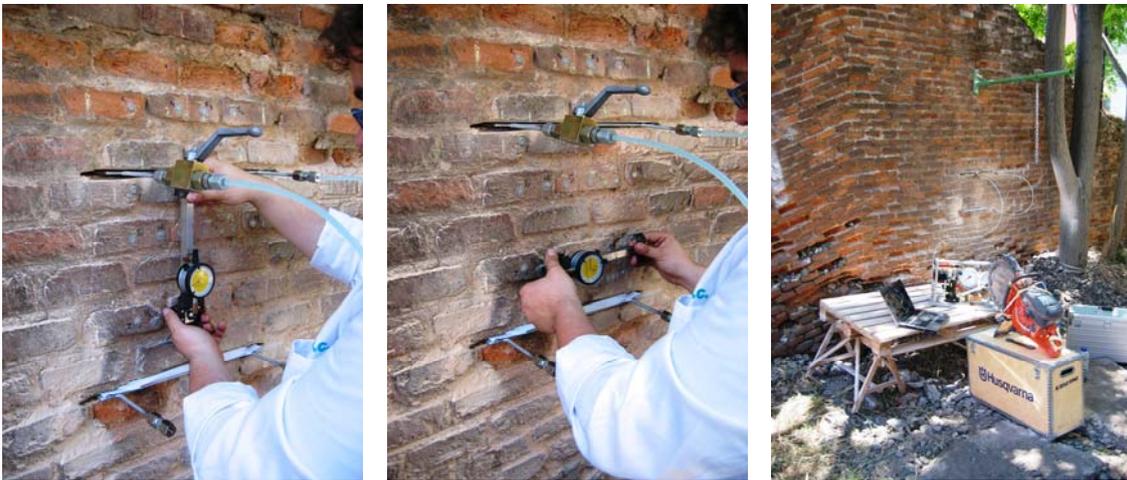
Fig. 5.5.44: Instante tomado durante el control de los desplazamientos correspondientes a los puntos de control vertical (Longitud base de medida 200 mm).

Fig. 5.5.45: Instante tomado durante el control de los desplazamientos correspondientes a los puntos de control horizontal (Longitud base de medida 200 mm).

En las Fig. 5.5.44 y 5.5.45 se ilustran dos instantes de la medición de los puntos de control vertical y horizontal, respectivamente. La longitud de control vertical y horizontal fue de 200 mm. Por su parte en la Fig. 5.5.46 se presenta una perspectiva de la configuración general del ensayo.

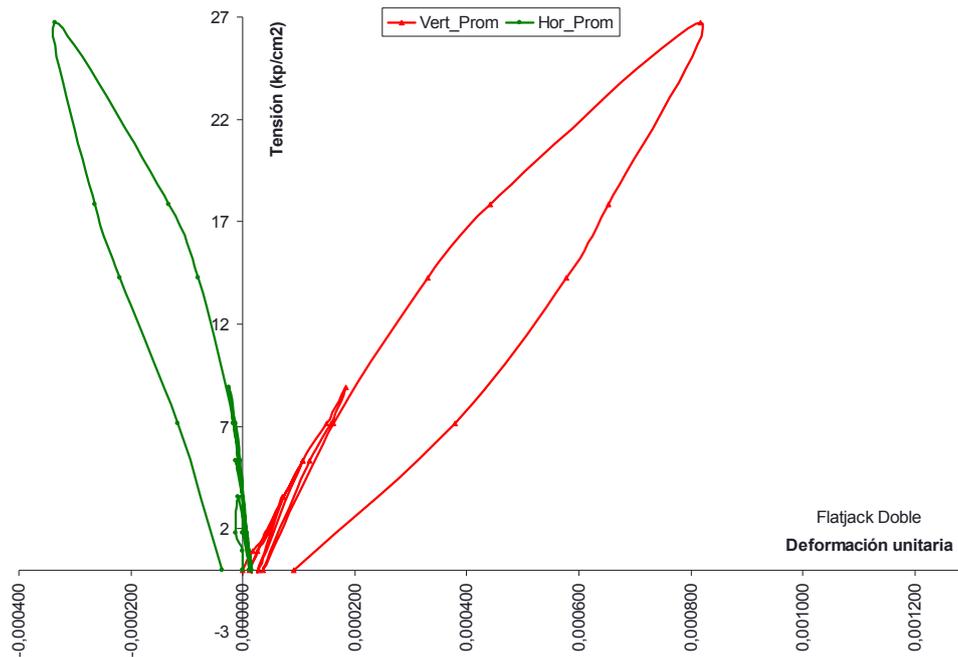
Fig. 5.5.50: Leyes  $\sigma$ - $\epsilon$  promedio obtenidas en el ensayo de gato plano doble realizado en el estribo Sur del arco de ladrillo sito en la estación de Campo-Grande de Valladolid (España).

A partir de la curva anterior puede comprobarse que la misma presenta un comportamiento lineal hasta el entorno de los 1.70 MPa, por ello que dicha magnitud se relacione con el límite elástico de la fábrica. Por su parte en la Fig. 5.5.51 se han representado los ciclos realizados así como los puntos máximos que definen la envolvente de los mismos en la zona de comportamiento no lineal. A dichos puntos se ha ajustado una curva logarítmica en base a la cuál se ha estimado la tensión de rotura asociada a una deformación del 3‰ (Tassios 1988), obteniendo un valor de 4.46 MPa. Puede verificarse como el coeficiente de correlación obtenido es próximo a la unidad.
