# **TESIS DOCTORAL**

**INVESTIGACIÓN TEÓRICO – EXPERIMENTAL SOBRE  
ENSAYOS LIGERAMENTE DESTRUCTIVOS (MDT)  
UTILIZADOS PARA LA CARACTERIZACIÓN MECÁNICA  
IN SITU DE ESTRUCTURAS DE FÁBRICA DEL  
PATRIMONIO CONSTRUIDO**

## PROGRAMA EXPERIMENTAL IN SITU DESARROLLADO EN ESTA INVESTIGACIÓN

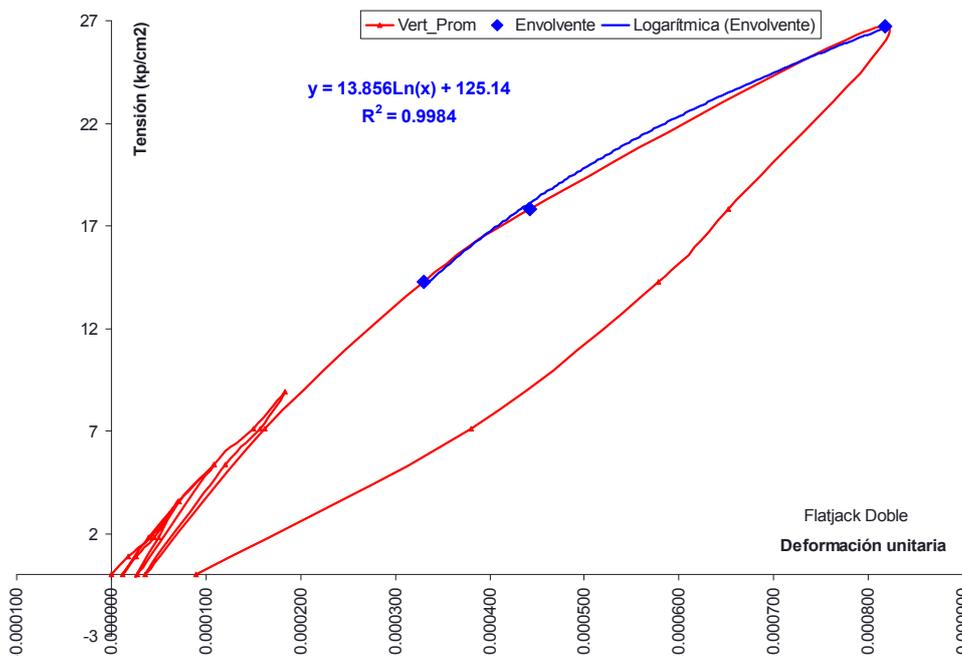
Fig. 5.5.51: Envolvente de rotura y ajuste logarítmico obtenido ( $R^2 = 0.9984$ ).

A partir de la curva anterior puede comprobarse que la misma presenta un comportamiento lineal hasta el entorno de los 1.70 MPa, por ello que dicha magnitud se relacione con el límite elástico de la fábrica. Por su parte en la Fig. 5.5.51 se han representado los ciclos realizados así como los puntos máximos que definen la envolvente de los mismos en la zona de comportamiento no lineal. A dichos puntos se ha ajustado una curva logarítmica en base a la cuál se ha estimado la tensión de rotura asociada a una deformación del 3‰ (Tassios 1988), obteniendo un valor de 4.46 MPa. Puede verificarse como el coeficiente de correlación obtenido es próximo a la unidad.

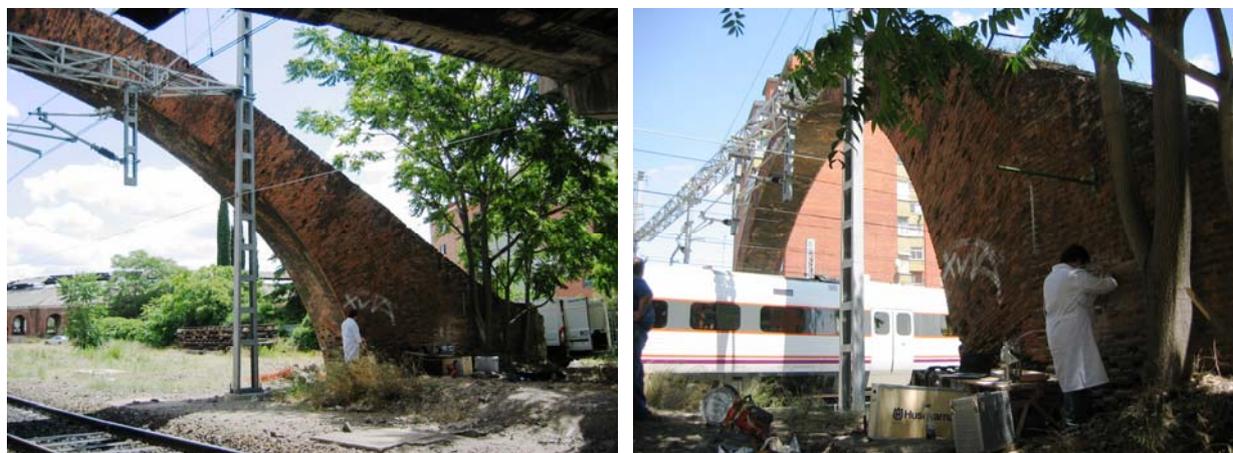
Fig. 5.5.52 y 5.5.53: Instantes durante la ejecución del ensayo de gato plano doble realizado en el estribo Sur del arco de ladrillo sito en la estación de Campo-Grande de Valladolid (España).

En las Fig. 5.5.52 y 5.5.53 se presentan sendos instantes captados durante la ejecución del ensayo de gato plano doble.

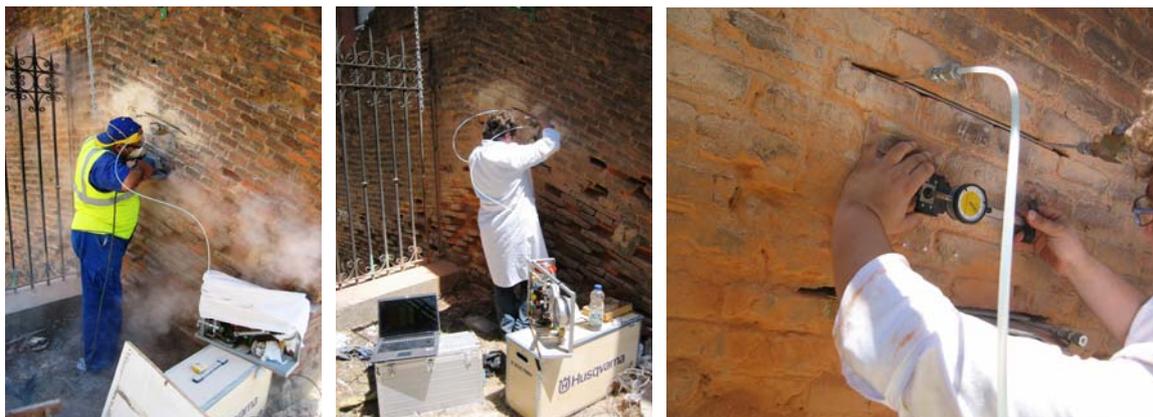
Fig. 5.5.57: Instante tomado durante el proceso de corte para la inserción del gato plano inferior.

Fig. 5.5.58: Instante tomado durante el control de los desplazamientos correspondientes a los puntos de control vertical (Longitud base de medida 200 mm).

En la Fig. 5.5.57 siguiente se muestra un instante tomado durante el proceso de corte para la inserción del gato plano inferior. Por su parte las Fig. 5.5.58 y 5.5.59 refieren dos instantes de la medición de los puntos de control vertical y horizontal, respectivamente. La longitud de control vertical y horizontal fue de 200 mm.

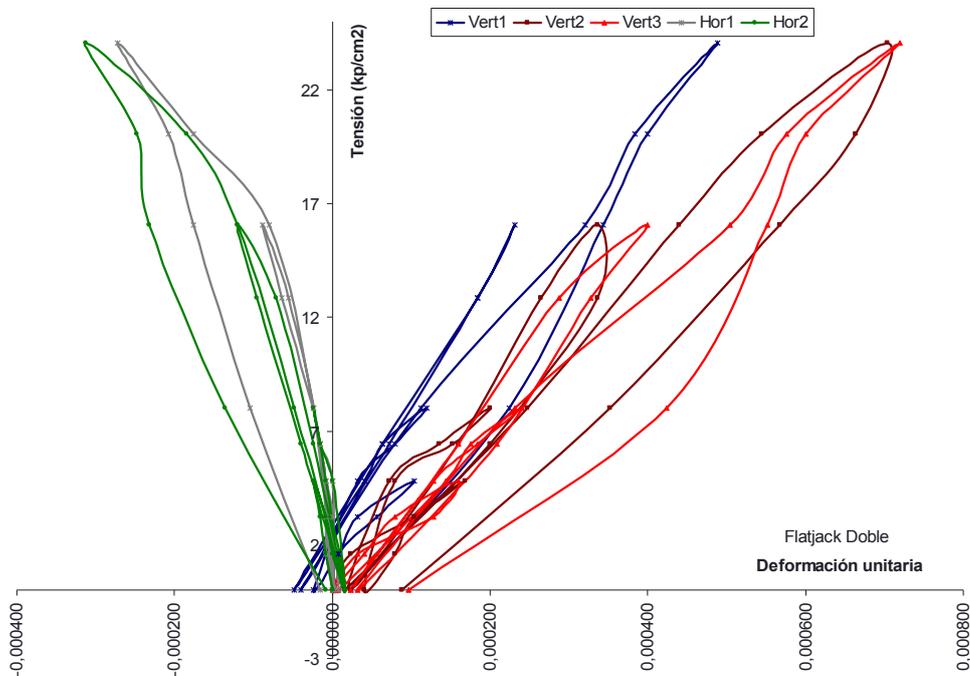
Fig. 5.5.62: Leyes  $\sigma$ - $\epsilon$  obtenidas para los cuatro puntos de control vertical (base de medida 200 mm) y para los dos puntos de control horizontal (base de medida 200 mm).

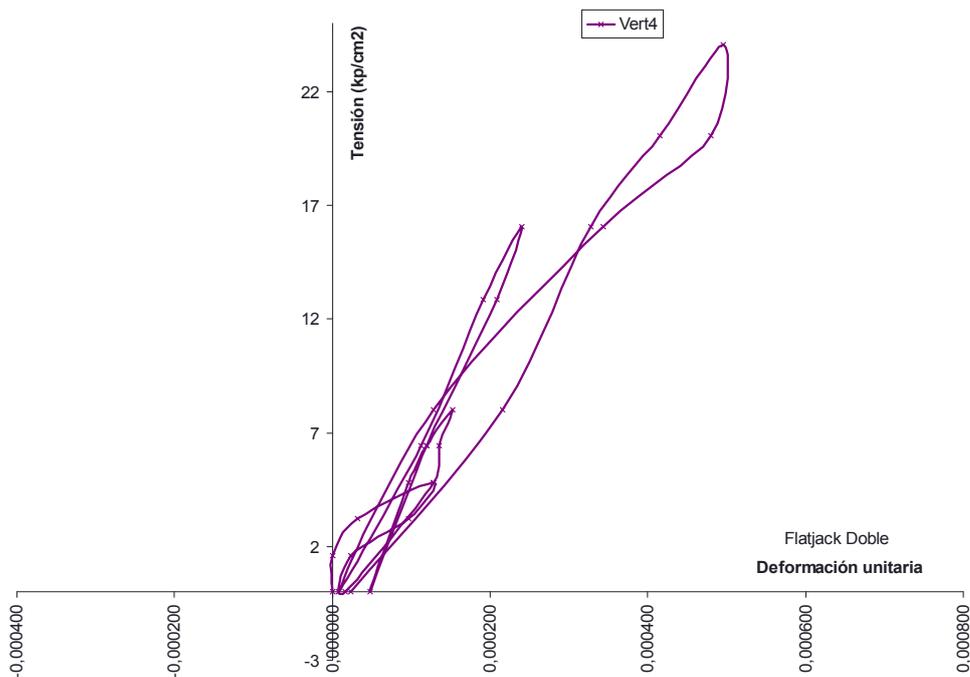
Fig. 5.5.63: Ley  $\sigma$ - $\epsilon$  obtenida el punto de control vertical nº 4. Puede apreciarse un comportamiento un tanto anárquico.

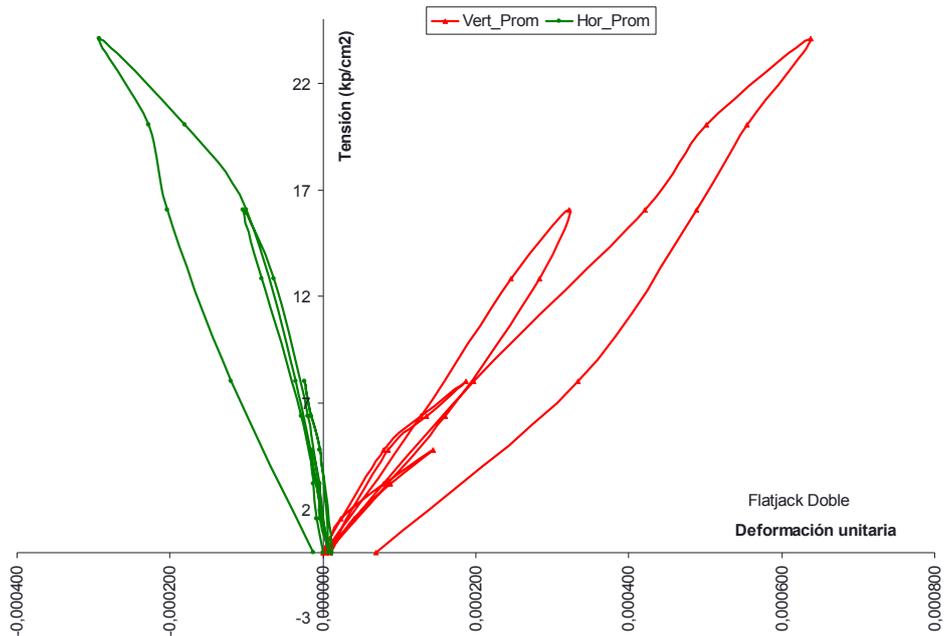
Fig. 5.5.64: Leyes  $\sigma$ - $\epsilon$  promedio, sin tener en cuenta dicho punto de control vertical nº 4, obtenidas en el ensayo de gato plano doble realizado en el estribo Norte del arco de ladrillo sito en la estación de Campo-Grande de Valladolid (España).

A partir de la curva anterior puede comprobarse que la misma presenta un comportamiento lineal hasta el entorno de los 1.60 MPa, por ello que dicha magnitud se relacione con el límite elástico de la fábrica. Por su parte en la Fig. 5.5.65 se han representado los ciclos realizados así como los puntos máximos que definen la envolvente de los mismos en la zona de comportamiento no lineal (sin tener en cuenta dicho punto de control vertical nº 4). A dichos puntos se ha ajustado una curva logarítmica en base a la cuál se ha estimado la tensión de rotura asociada a una deformación del 3‰ (Tassios 1988), obteniendo un valor de 4.10 MPa. Puede verificarse como el coeficiente de correlación obtenido es próximo a la unidad.

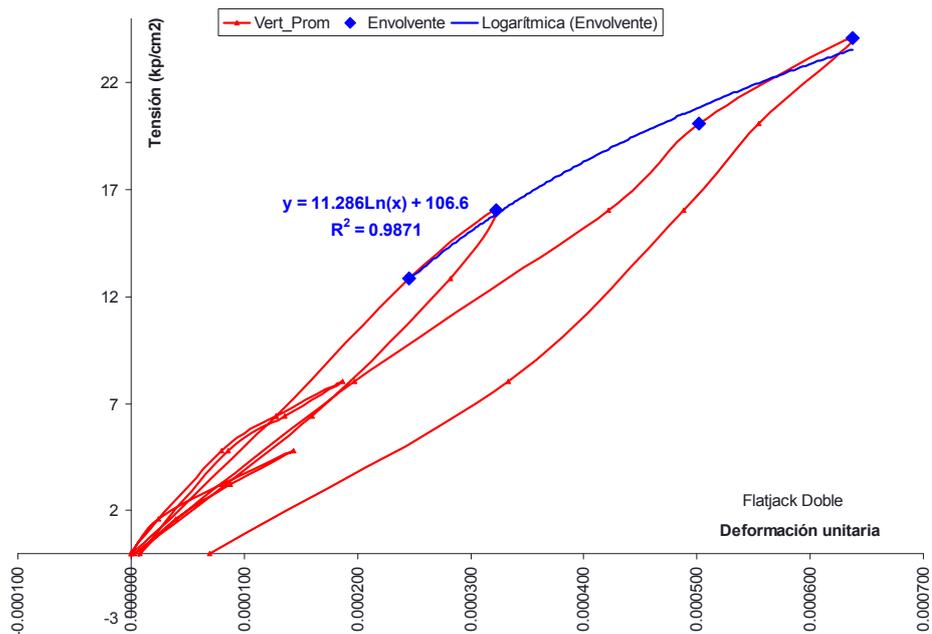
Fig. 5.5.65: Envolvente de rotura y ajuste logarítmico obtenido ( $R^2 = 0.9871$ ).

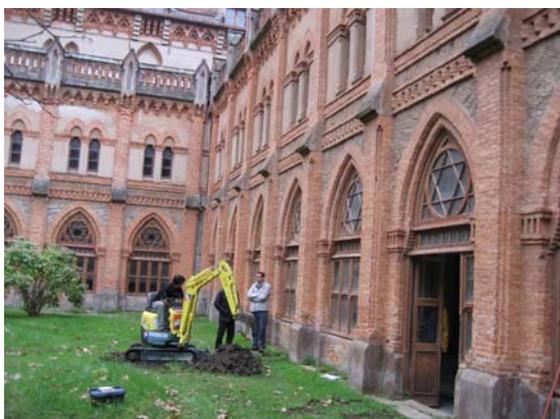
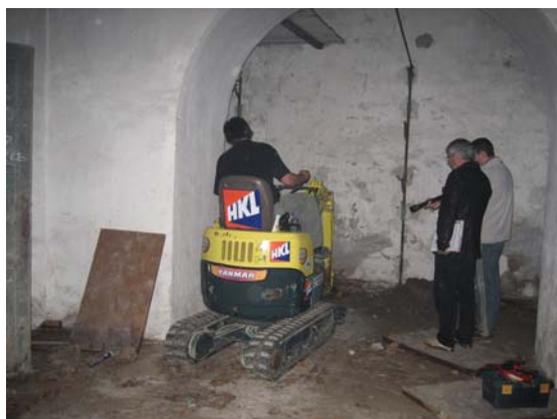
Fig. 5.1.8: Ejecución de la roza mediante sierra de disco orbital.

Fig. 5.1.9 y 5.1.10: Control de la evolución de las deformaciones del área de ensayo.

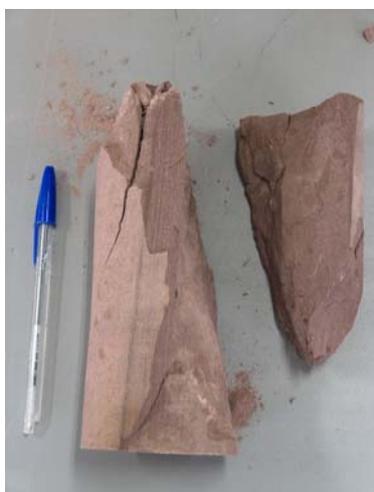
Fig. 5.6.29: Rotura de probeta de arenisca (cortesía Ladicim-UC).

En efecto, la forma de rotura de las areniscas (Fig. 5.6.29) y la caliza margosa (Fig. 5.6.30) es la típica en estos casos, con superficies de fractura a 45°, como se muestra en las fotografías que se adjuntan. Sin embargo, la propagación de las fisuras que han tenido lugar en la rotura de la muestra de caliza (Fig. 5.6.31), se explican como consecuencia de las muy abundantes vetas del material.

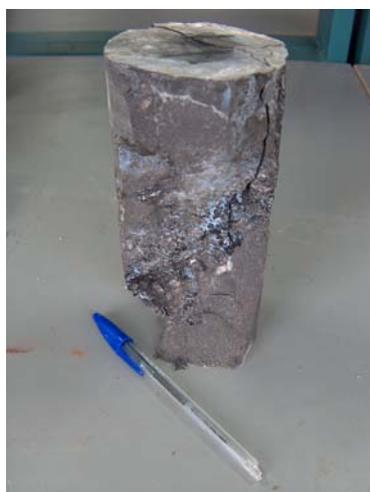
Fig. 5.6.30: Rotura de probeta de caliza (cortesía Ladicim-UC).

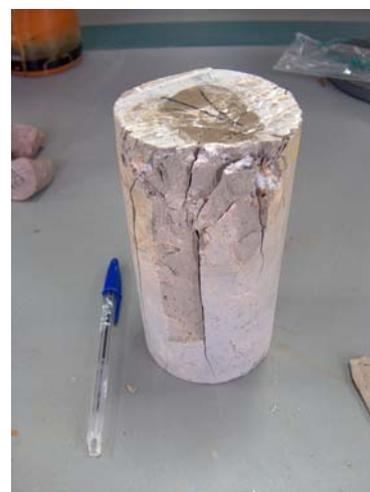
Fig. 5.6.31: Rotura de probeta de caliza margosa (cortesía Ladicim-UC).

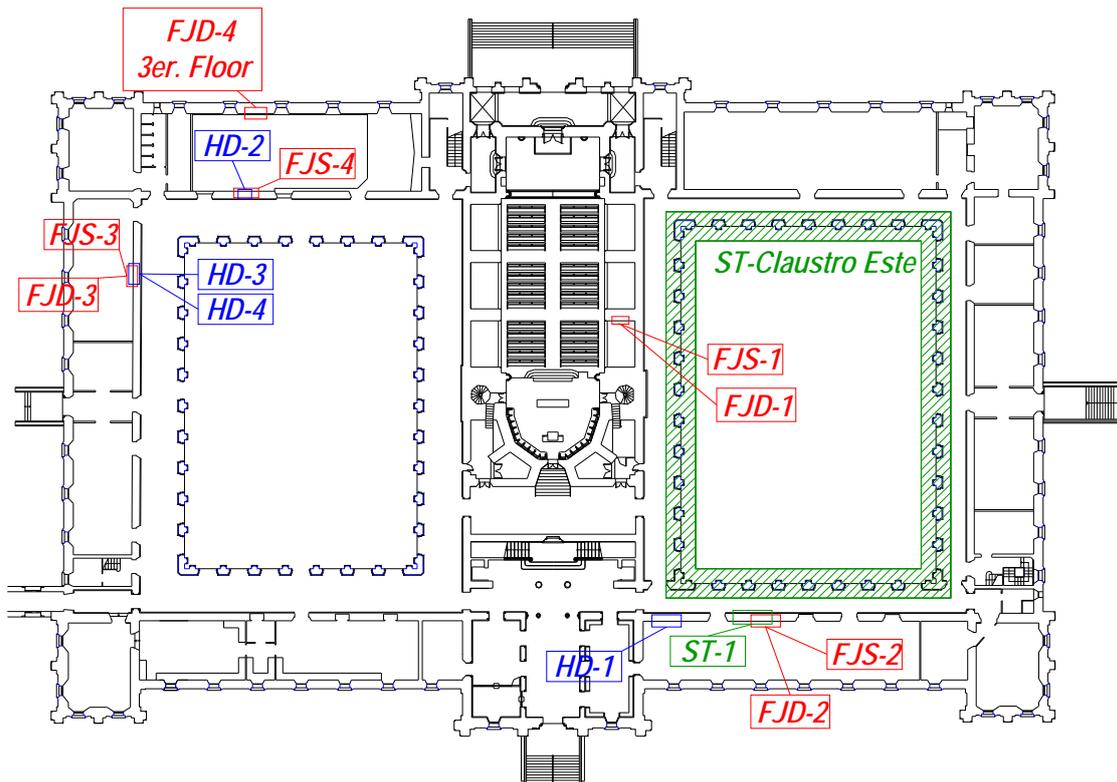
Fig. 5.6.32: Localización de los ensayos de hole drilling (HD), gatos planos (FJ) y ensayos sónicos (ST) realizados en el Seminario Mayor de Comillas. El croquis corresponde al nivel de planta baja del edificio.

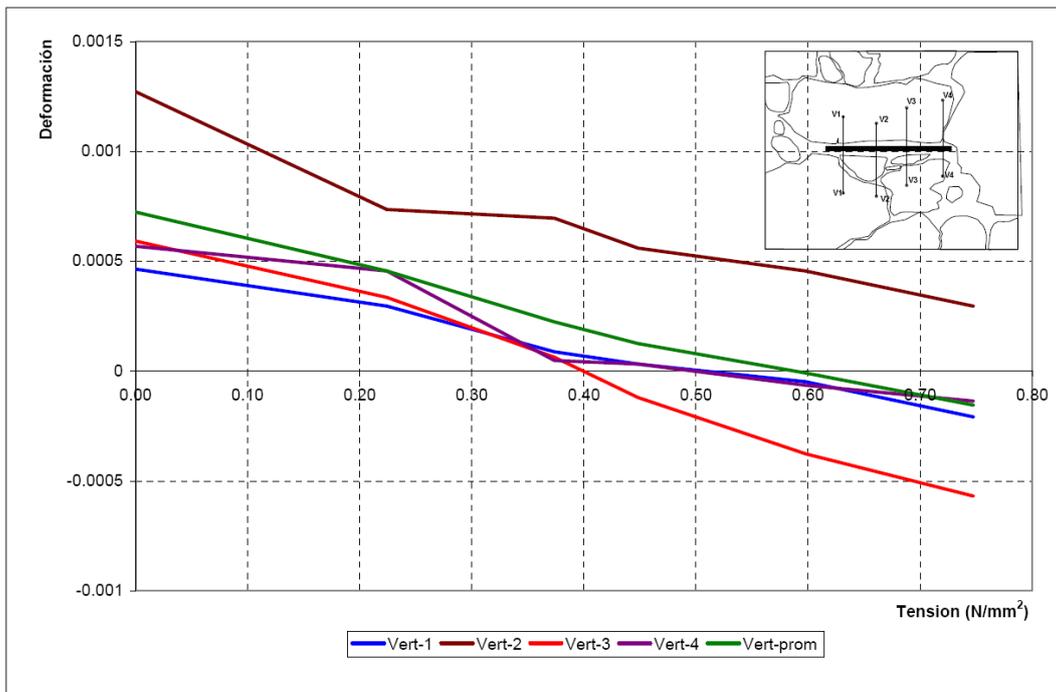
Fig. 5.6.37: Nivel tensional obtenido mediante el ensayo de gato plano simple, empleando como coeficiente corrector geométrico el que liga el área de la roza y el área del gato plano ( $K_{\text{gato-roza}}$ ).

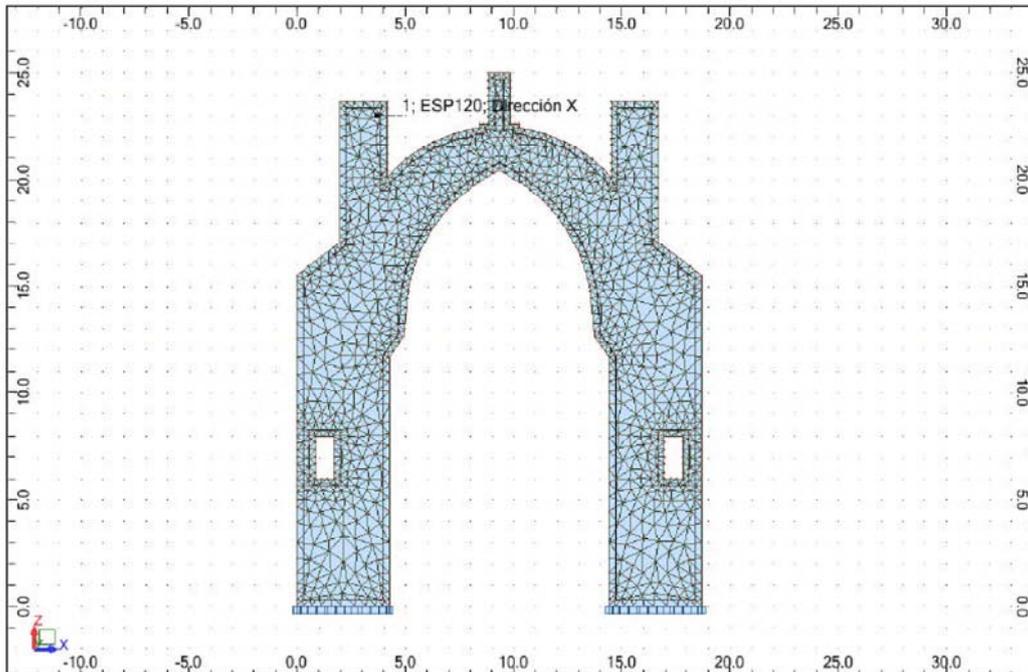
Fig. 5.6.39: Modelo de elementos finitos realizado de la sección transversal de de la iglesia del Seminario Mayor de Comillas (Cortesía de Estudio de Ingeniería Dínamis).

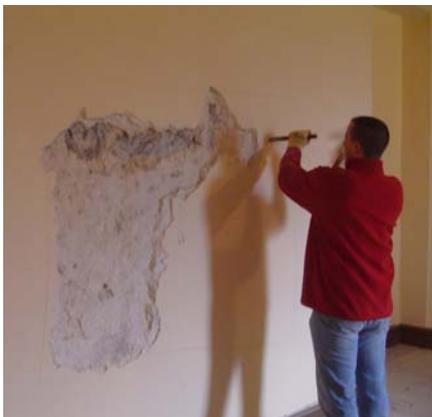
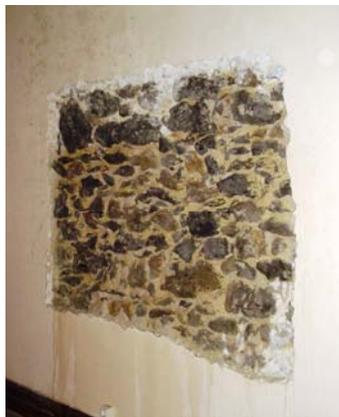
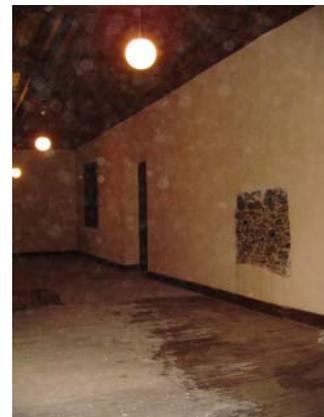
Previamente, en la Fig. 5.2.6 se localizan, dentro de la planta baja del complejo edilicio, los ensayos realizados.

#### **5.2.2.1 Gato plano doble FJD-1.**

### **5.2.2 Ensayos MDT in situ.**

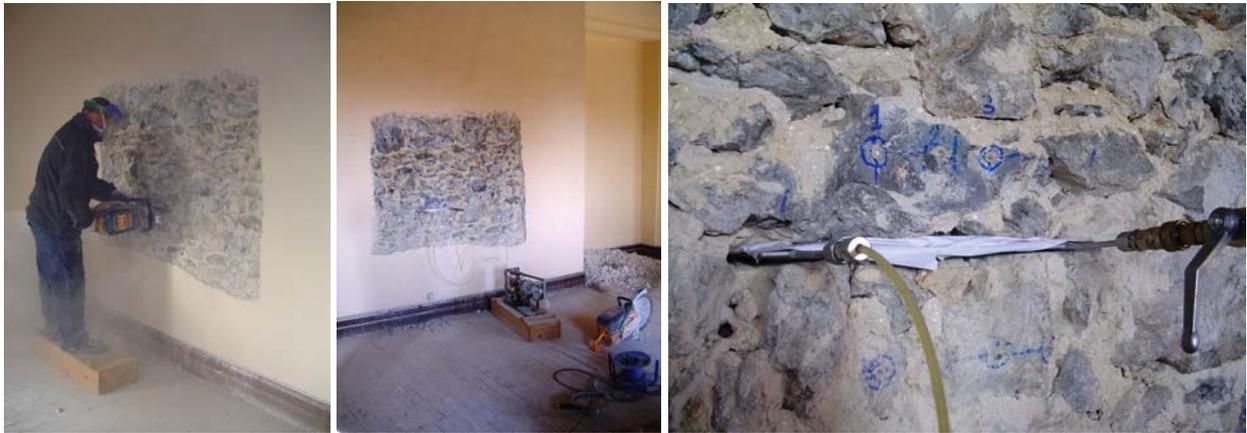
En la Fig. 5.2.7 siguiente se muestra un instante tomado durante el proceso de corte para la inserción del gato plano vertical. Por su parte la Fig. 5.2.8 ilustra un proceso de presurización de los gatos planos, una vez introducidos, correspondiente a uno de los ciclos de carga ejecutados.

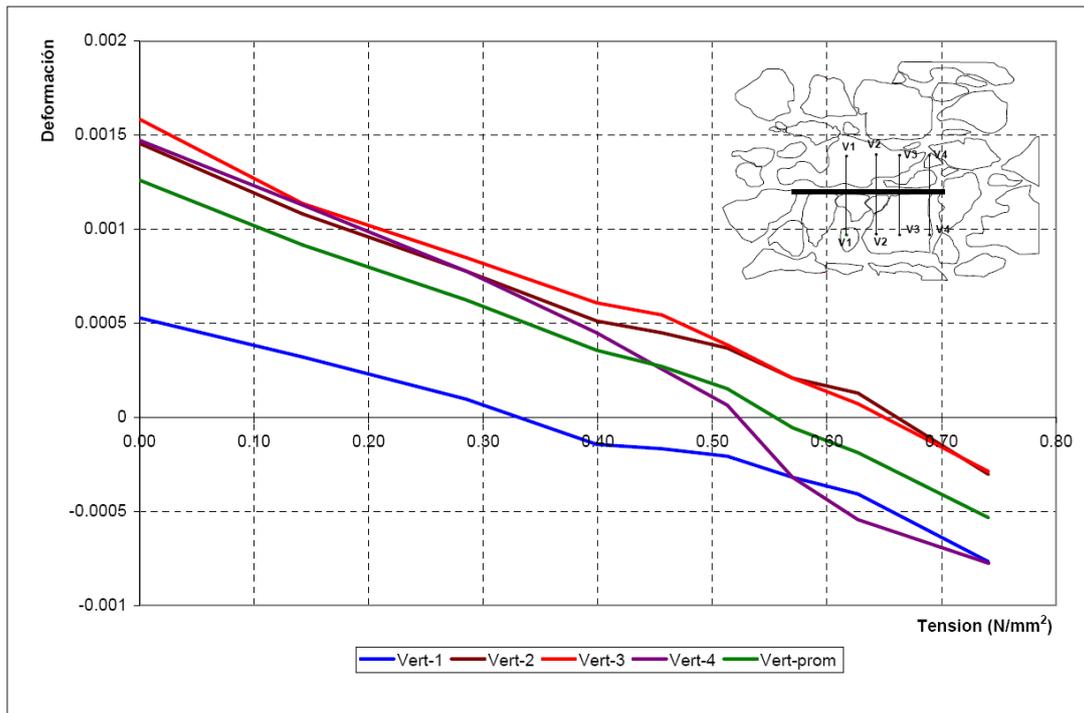
Fig. 5.6.50: Nivel tensional obtenido mediante el ensayo de gato plano simple, empleando como coeficiente corrector geométrico el que liga el área de la roza y el área del gato plano ( $K_{\text{gato-roza}}$ ).

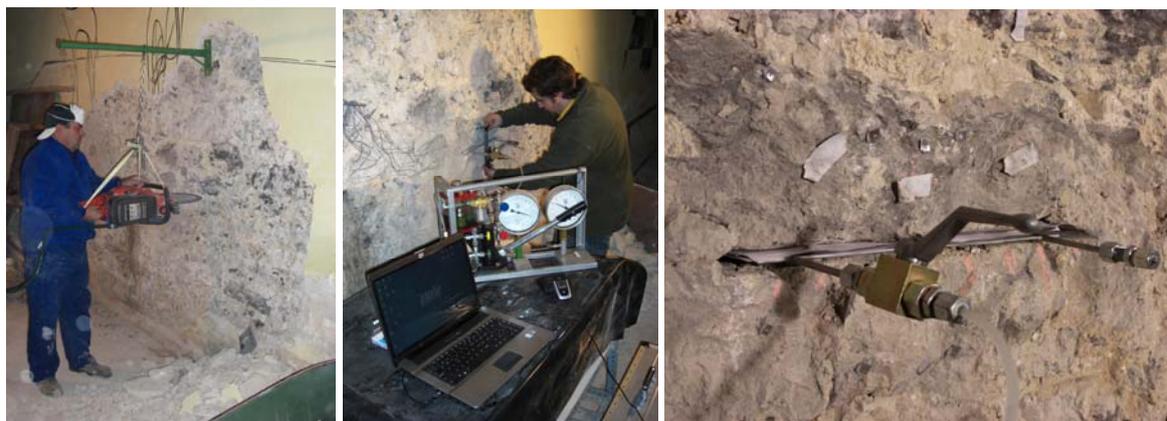
Tabla 5.2.1: Factores geométricos,  $k_a$ , obtenidos para cada uno de los dos gatos planos involucrados en el ensayo FJD-1.

Factores geométricos, $k_a$ , FJD-1		
	Áreas (cm <sup>2</sup> )	Constantes derivadas	
Gato plano superior (Fig. 5.2.11 y 5.2.12)	$A_{roza}$	889.50	$K_{gato-roza}$ 0.875
	$A_{gato}$	778.56	$K_{contacto-gato}$ 0.351
	$A_{contacto}$	273.37	$K_{contacto-roza}$ 0.307
Gato plano inferior (Fig. 5.2.13)	$A_{roza}$	828.00	$K_{gato-roza}$ 0.940
	$A_{gato}$	778.56	$K_{contacto-gato}$ -
	$A_{contacto}$	-	$K_{contacto-roza}$ -

En base a las áreas obtenidas tanto para las rozas ejecutadas, como para el área efectiva de contacto, y conociendo la geometría de los gatos planos empleados en el ensayo (Semioval  $350 \times 260 \times 3.5 \text{ mm}$ ), es posible obtener diferentes relaciones geométricas ( $k_a$ ). En la Tabla 5.2.1 se resumen los factores geométricos obtenidos.

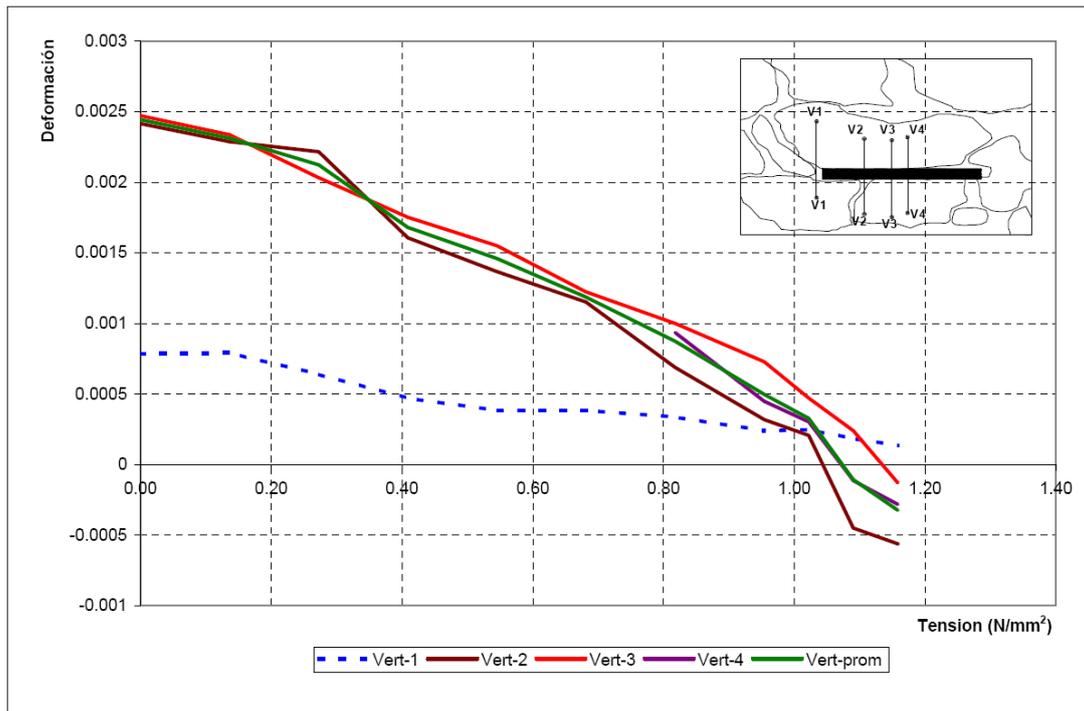
Fig. 5.6.57: Nivel tensional obtenido mediante el ensayo de gato plano simple, empleando como coeficiente corrector geométrico el que liga el área de la roza y el área del gato plano ( $K_{\text{gato-roza}}$ ).

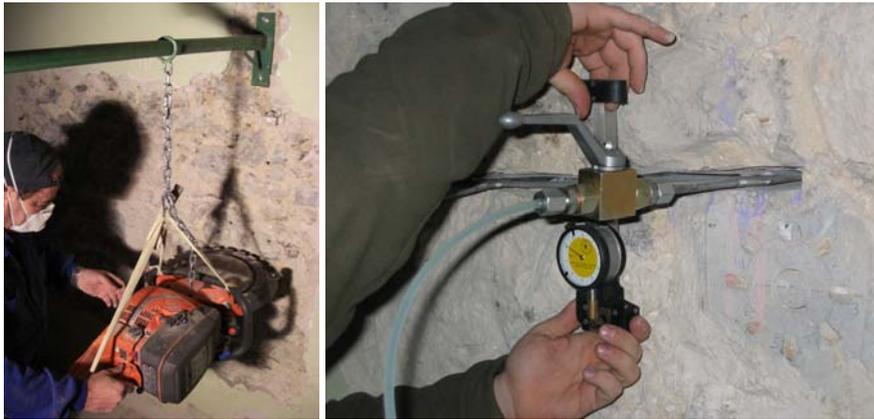
Ciclo	$p_1^*$ (kp/cm <sup>2</sup> )	$p_2^*$ (kp/cm <sup>2</sup> )	$E_{p_1-p_2}$ (kp/cm <sup>2</sup> )				$E_{p_1-p_2\_promedio}$ (kp/cm <sup>2</sup> )	$\nu_{p_1-p_2\_promedio}$
			Vert 1	Vert 2	Vert 3	Vert 4		
1	0	4	7,032	5,135	7,702	9,953	7,456	-0.25
2	0	4	7,188	5,935	8,189	10,606	7,980	-
3	0	6	4,901	3,581	4,711	6,221	4,854	-
4	0	4	4,313	3,023	3,897	4,939	4,043	-
							<b>6,083</b>	<b>-0.25</b>

\* $p_1$  y  $p_2$  indican el intervalo de presiones para el cuál se ha obtenido el módulo de elasticidad secante ( $E_{p_1-p_2}$ ) y el coeficiente de Poisson ( $\nu_{p_1-p_2}$ ).

tanto que la tensión instalada depende de la presión interna movilizada en los gatos planos mediante el grupo de bombeo y de dichos factores de corrección.

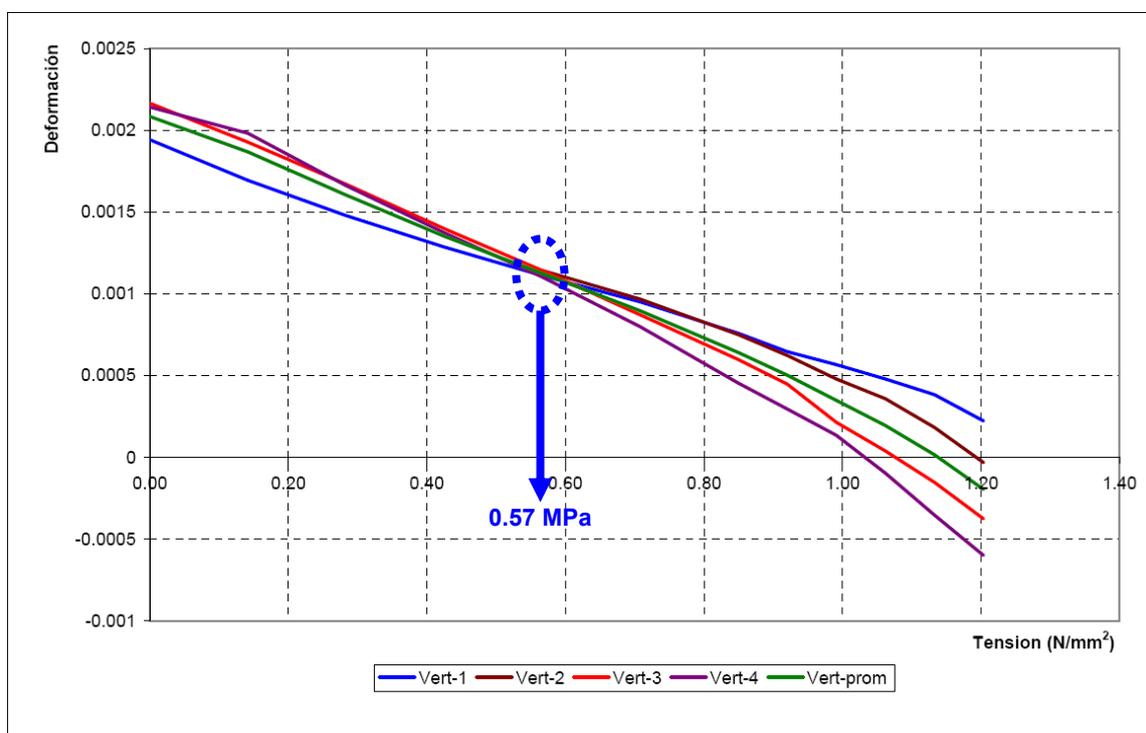
Fig. 5.6.63: Evolución de los cuatro puntos de control vertical y de su promedio a lo largo del ensayo.

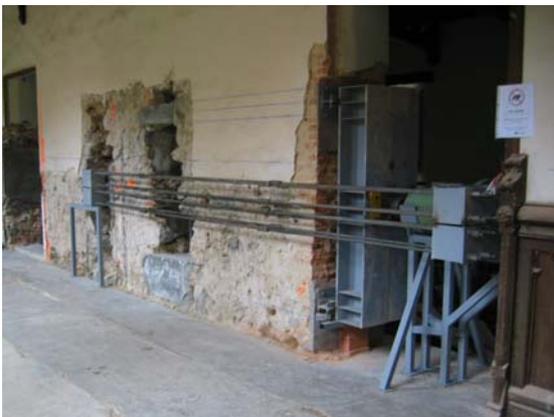
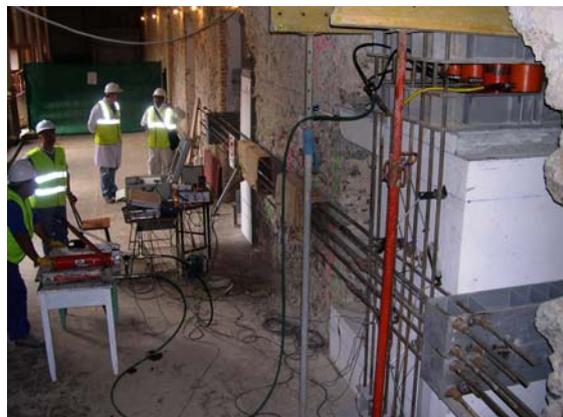
Fig. 5.6.65: Ensayo de corte in situ en la mampostería, bajo un nivel tensional de compresión de 0.57 MPa.

Dichos ensayos, a rotura, se ejecutaron tanto en la mampostería existente, Fig. 5.6.65, como en dicha fábrica reforzada con microhormigón y barras de FRP (polímeros reforzados con fibra de vidrio), Fig. 5.6.66, y mediante refuerzos convencionales de acero. El objetivo fundamental fue conocer tanto la capacidad mecánica de la mampostería involucrada como la alcanzada con dichas técnicas de refuerzo (permitiendo la comparación de las mismas), frente a acciones combinadas de corte y compresión (tanto para el nivel tensional existente en los muros, 0.57 MPa, como frente a otros superiores introducidos mediante dispositivos hidráulicos, 1.14 MPa, Fig. 5.6.66).

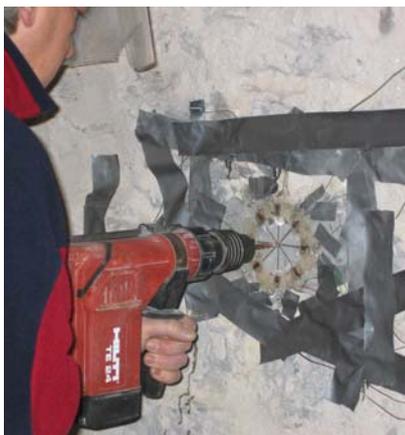
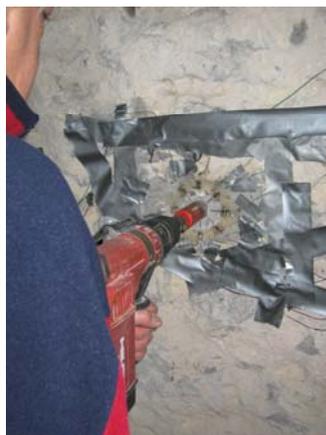
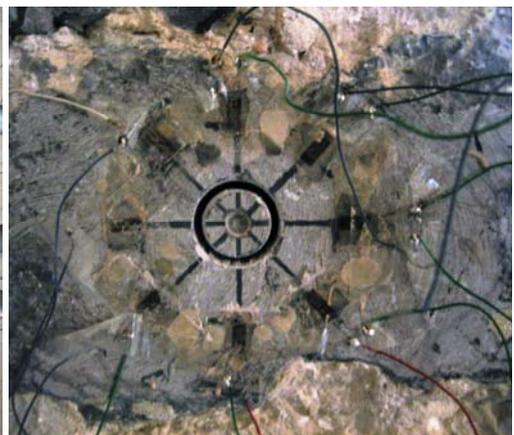
Fig. 5.2.26: Área de contacto entre el gato plano superior del ensayo FJD-1 y el muro (320.66 cm<sup>2</sup>).

En la Fig. 5.2.26 se han indicado el área de contacto entre el gato plano superior y el muro de mampostería. A su vez, en la Fig. 5.2.28 se ha indicado el área de contacto entre el gato plano inferior y el muro de mampostería. Para ello en el instante de inserción de los gatos planos se dispuso entre dos láminas de papel otra de papel carbonoso (calco), con la finalidad de que en las láminas de papel quedasen impresas, por acción del calco, los puntos en los que existía una presión efectiva entre el gato plano y el muro.

Previamente a la inserción de los gatos planos en la roza, se trato de replantear la superficie de las mismas, de forma aproximada, mediante la medida de la profundidad de corte cada 5 cm. En este sentido en la Fig. 5.2.25 se ilustra el área aproximada, en relación con el gato plano una vez insertado, para la roza superior, y en la Fig. 5.2.27 para el gato plano inferior.

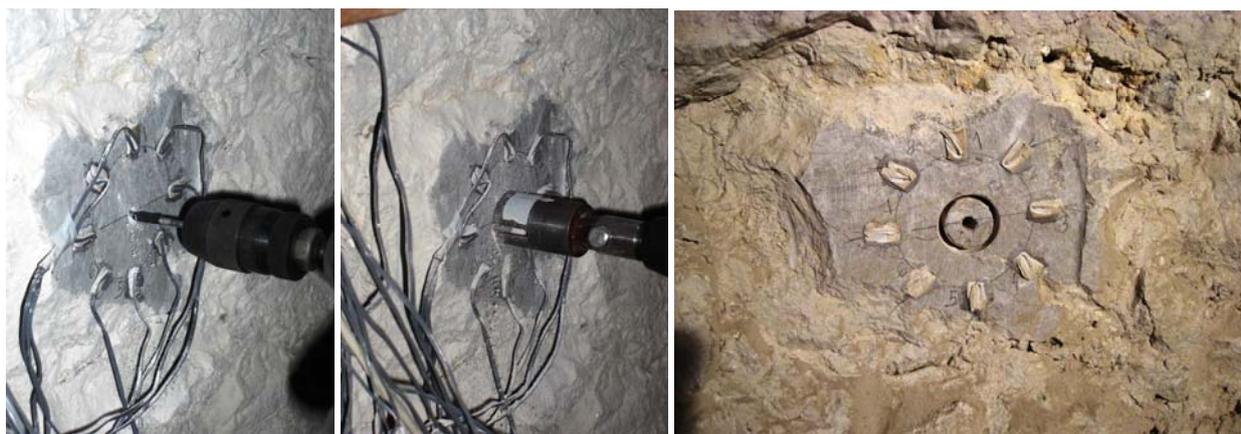
En la Tabla 5.2.8 se presentan las características mecánicas obtenidas en cada uno de los ciclos realizados considerando como factor geométrico el que relaciona el área del gato plano con el área de las rozas ejecutadas ( $K_{gato-roza}$ ). Cabe llamar la atención a que dichas características mecánicas se corresponden con las obtenidas para un intervalo de presiones  $[p_1, p_2]$ , por ello que el módulo de deformación obtenido sea un módulo secante.

Tabla 5.2.8: Características mecánicas, E y  $\nu$ , obtenidas en el ensayo FJD-2 empleando como factor geométrico  $k_a = K_{gato-roza}$ .

Fig. 5.2.31: Envolvente de rotura y ajuste logarítmico obtenido ( $R^2 = 0.9920$ ).

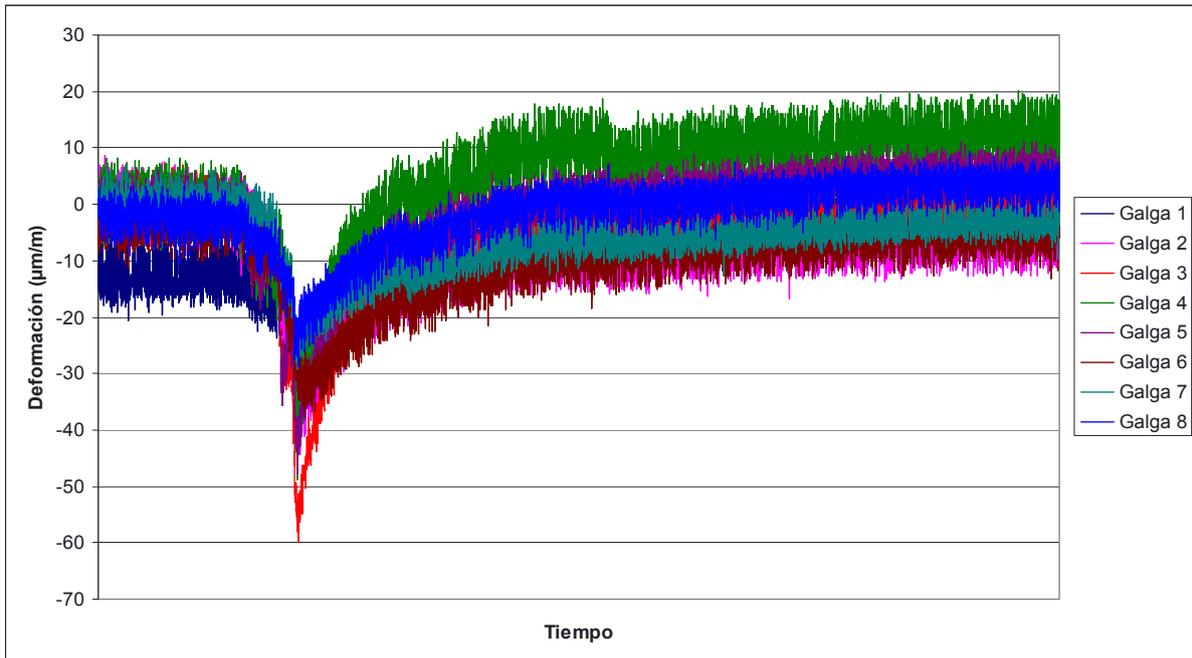
Fig. 5.6.79 Evolución de la deformación en el tiempo.

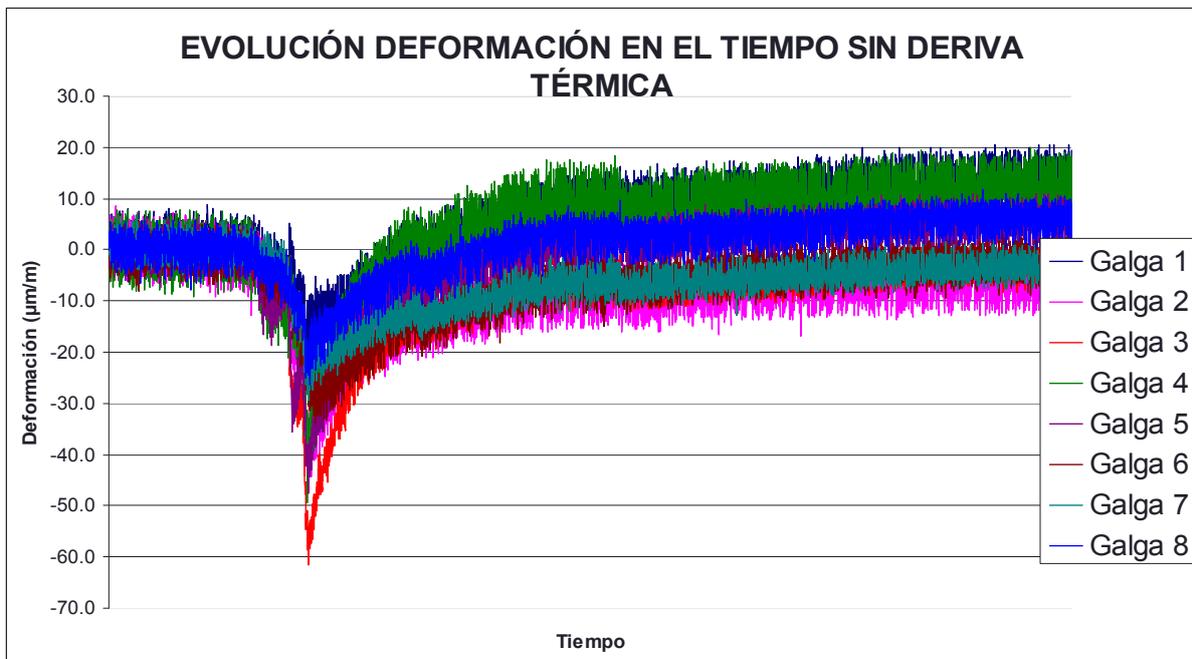
Fig. 5.6.80: Traslación de los registros con el objetivo de tomar como origen relativo para el procesado del ensayo, el instante en que los valores presentados por las galgas se estabilizan.

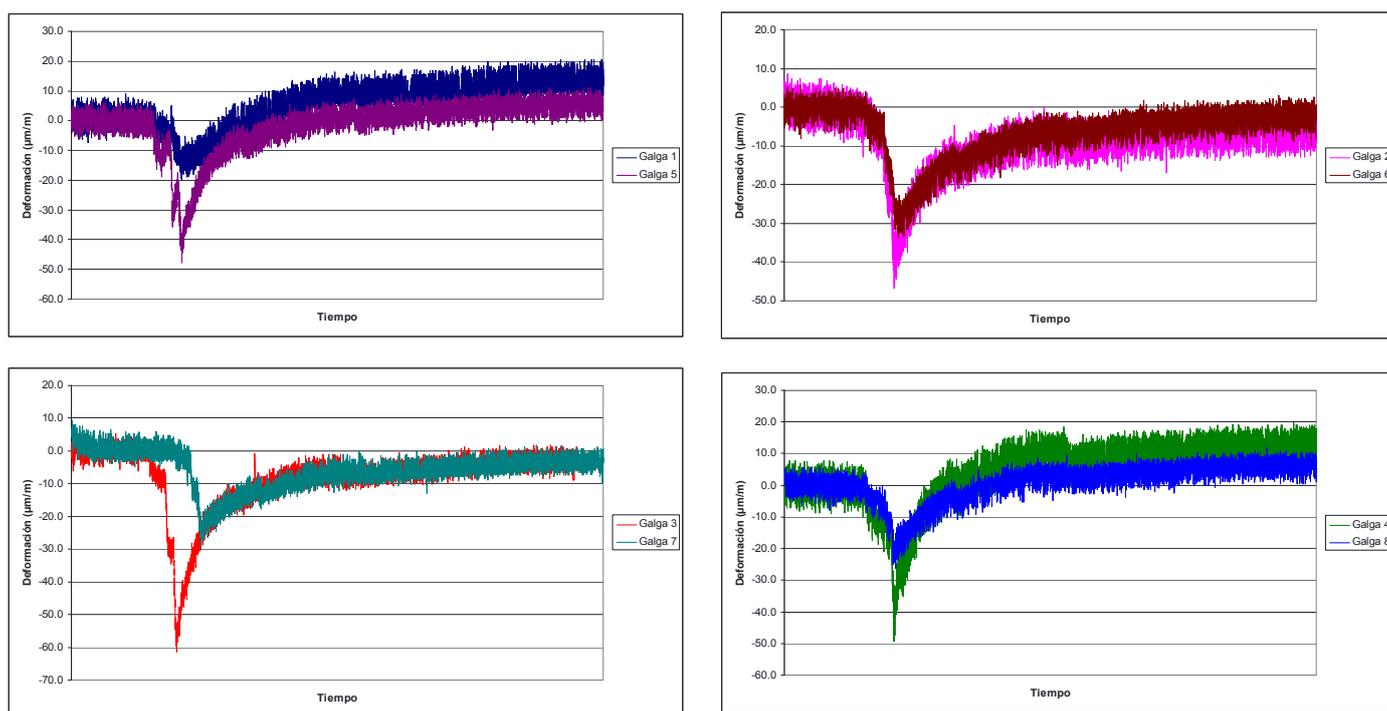
Fig. 5.6.81 - 5.6.84: Evolución de la deformación en el tiempo de las galgas, dos a dos (se representan conjuntamente las diametralmente opuestas).

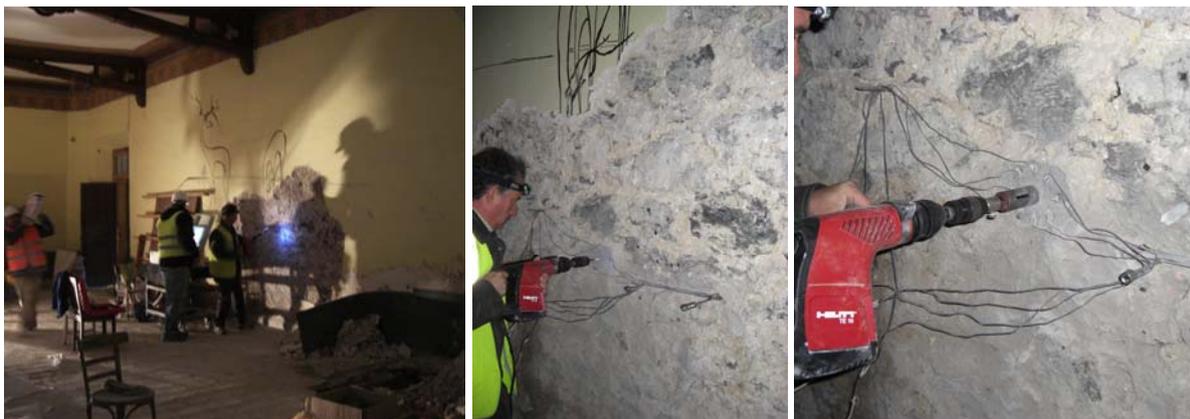
Presión (Ba)	Incrementos de volumen (cm <sup>3</sup> )		
	15"	30"	60"
0	-45	-45	-45
1	25	32.5	33
2	60	60	60
2.5	67	67	67
3	70	70	71
3.5	74	74	74
4	76	76	76
4.5	77.5	77.5	77.5
5	79	79	79
6	86	87	87
7	130	160	230

En la Tabla 5.2.12 se relacionan los incrementos volumétricos obtenidos durante el ensayo para cada nivel de presión introducido. Igualmente, en las Fig. 5.2.39 y 5.2.40 se representa la curva de expansión obtenida tras 15", 30" y 60" de introducir el nivel de presión correspondiente.

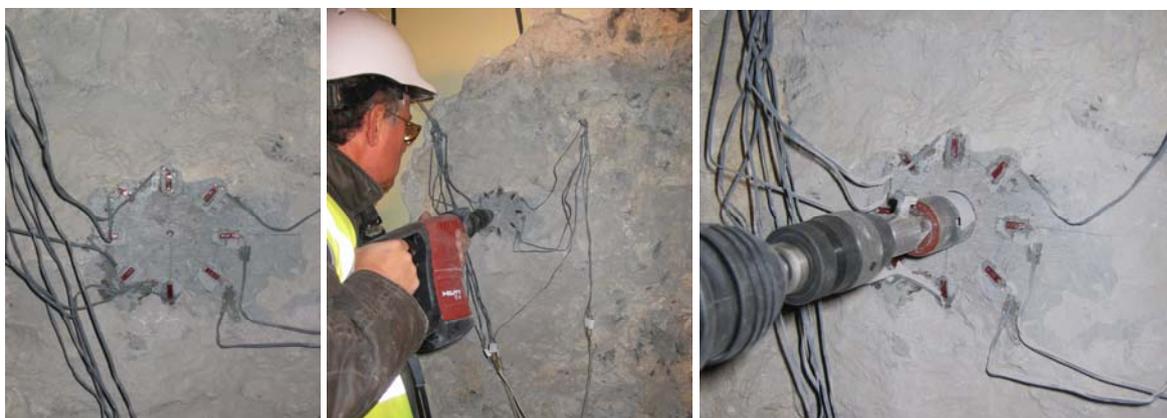
Fig. 5.2.39 y 5.2.40: Curvas de expansión de la sonda mini-presuométrica empleada en el ensayo a diferentes tiempos.

**Investigación teórico – experimental sobre ensayos ligeramente destructivos (MDT) utilizados para la caracterización mecánica in situ de estructuras de fábrica del patrimonio construido**

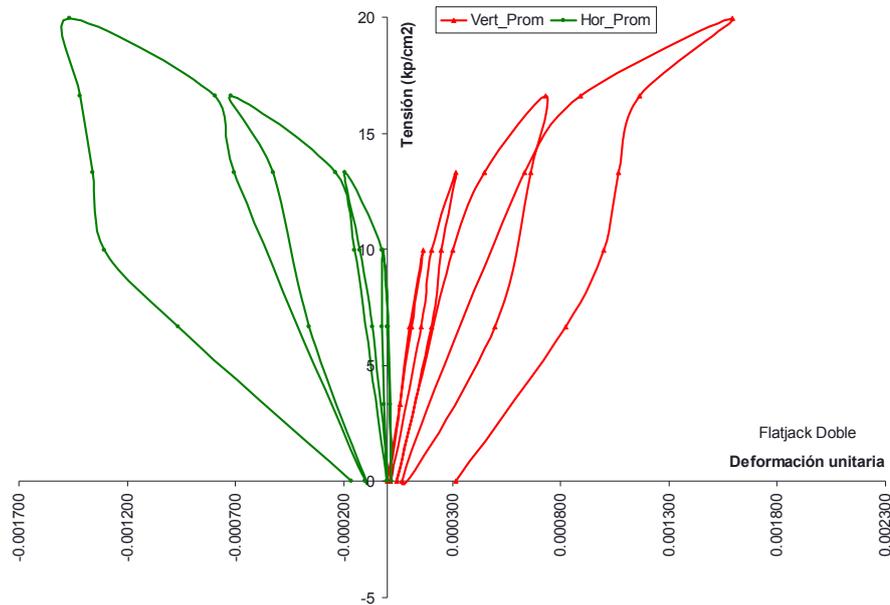
Fig. 5.6.97: Leyes  $\sigma$ - $\epsilon$  promedio obtenidas en el ensayo de gato plano doble realizado en uno de los contrafuertes de la Iglesia del Seminario Mayor de Comillas (Cantabria, España).

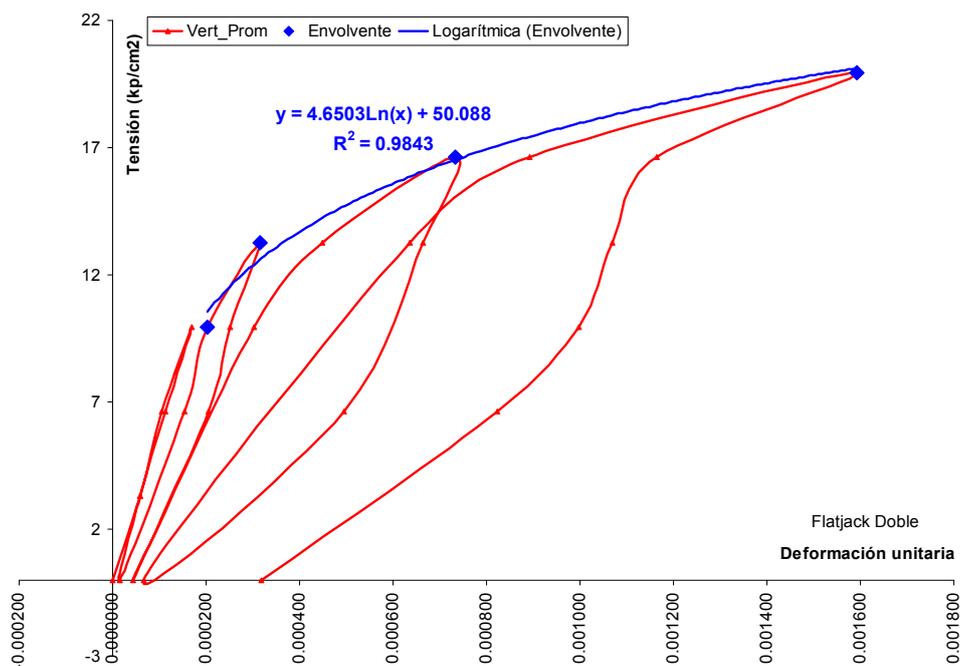
Fig. 5.6.98: Envolvente de rotura y ajuste logarítmico obtenido ( $R^2 = 0.9843$ ).

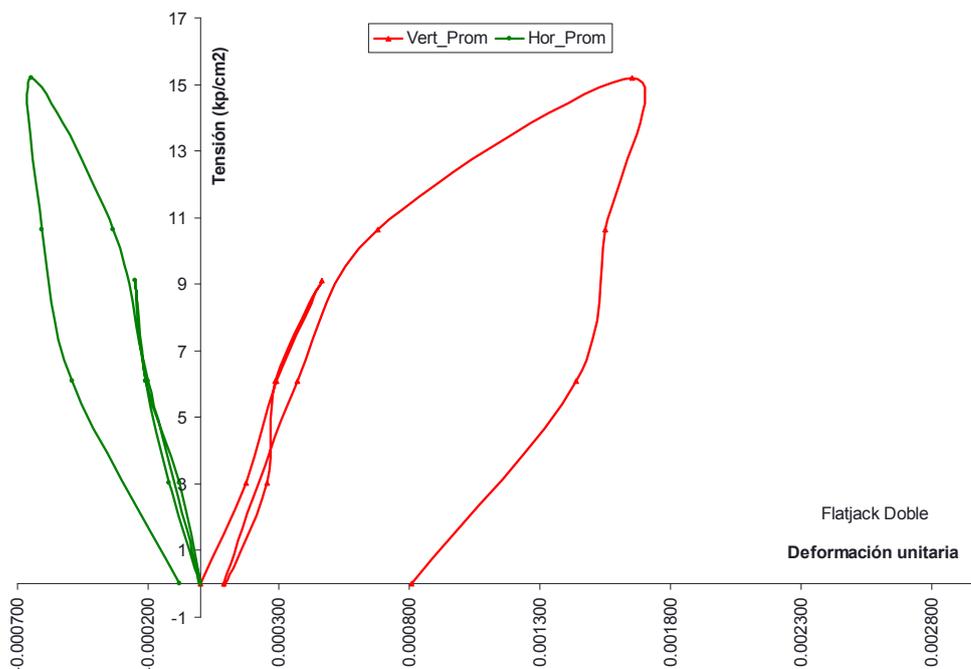
Fig. 5.6.106: Leyes  $\sigma$ - $\epsilon$  promedio obtenidas en el ensayo de gato plano doble realizado en el muro central de la crujía Sur del claustro Este del Seminario Mayor de Comillas (Cantabria, España).

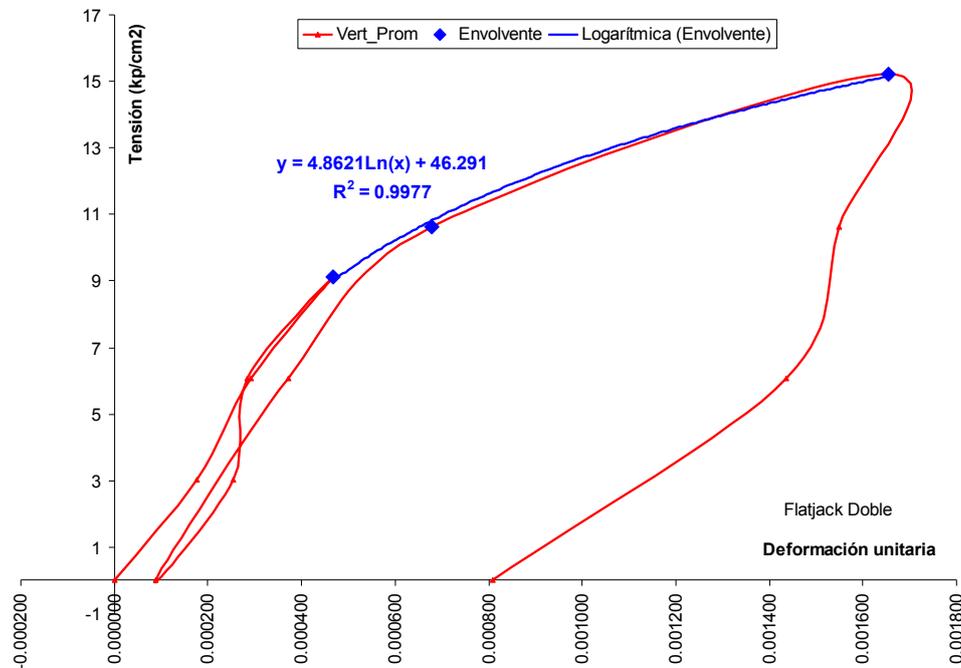
Fig. 5.6.107: Envolverte de rotura y ajuste logarítmico obtenido ( $R^2 = 0.9977$ ).

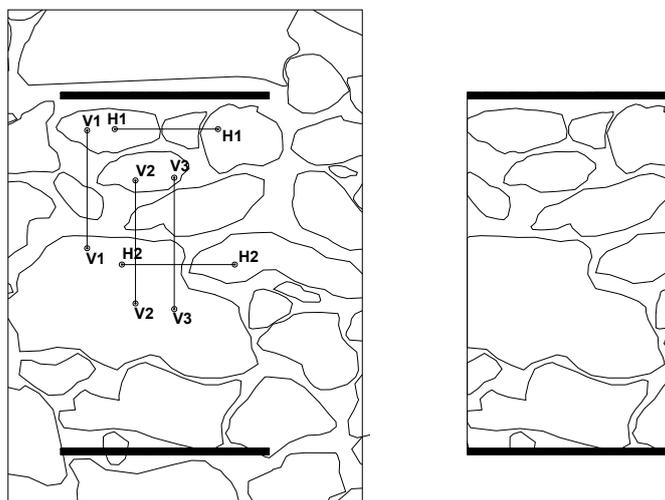
Fig. 5.6.108: Croquis del área de ensayo realizado.

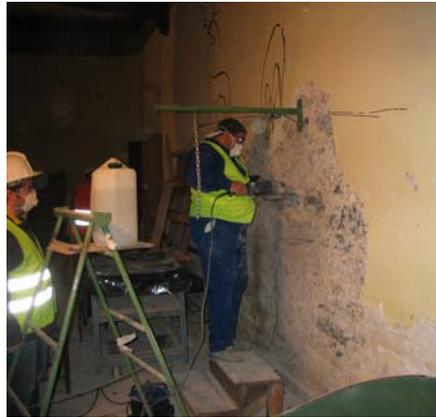
<sup>2</sup> Se constata el empleo de árido de naturaleza silíceo.
