# **TESIS DOCTORAL**

**INVESTIGACIÓN TEÓRICO – EXPERIMENTAL SOBRE  
ENSAYOS LIGERAMENTE DESTRUCTIVOS (MDT)  
UTILIZADOS PARA LA CARACTERIZACIÓN MECÁNICA  
IN SITU DE ESTRUCTURAS DE FÁBRICA DEL  
PATRIMONIO CONSTRUIDO**

## PROGRAMA EXPERIMENTAL IN SITU DESARROLLADO EN ESTA INVESTIGACIÓN

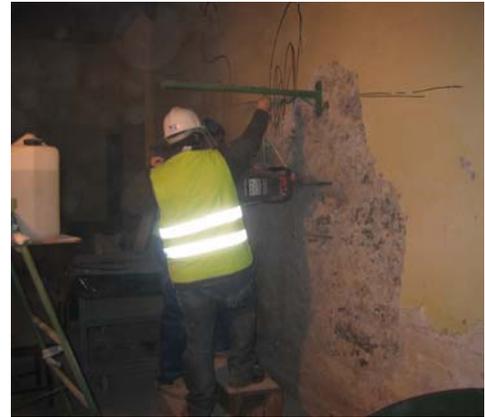
<sup>4</sup> No definido.

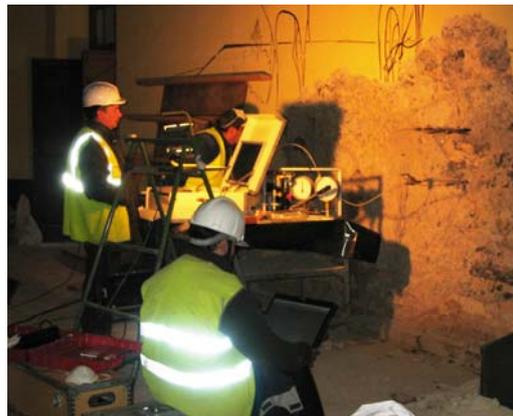
La caracterización física de las piedras objeto de estudio, comprendió la realización de ensayos para la determinación de las densidades aparente y relativa, la porosidad y la absorción de agua de cada una de ellas. En la Tabla 5.3.3, se presentan los resultados correspondientes a la caracterización física de las piedras seleccionadas.

Tabla 5.3.2: Composición en óxidos (XRF) del mortero de unión (% en peso)

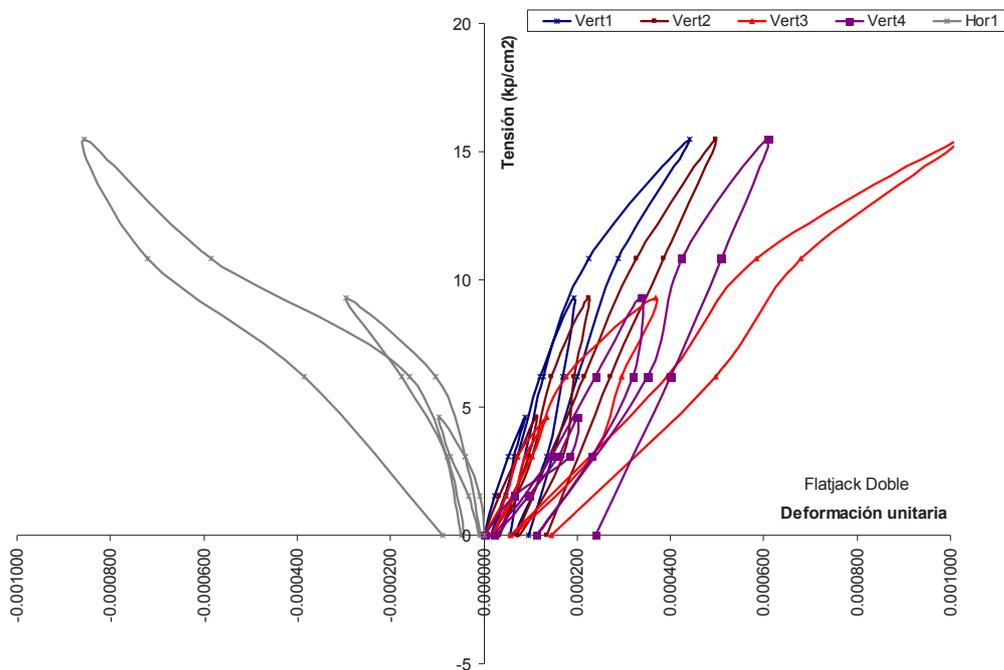
Fig. 5.6.116: Leyes  $\sigma$ - $\epsilon$  obtenidas para los cuatro puntos de control vertical (base de medida 200 mm) y para los dos puntos de control horizontal (base de medida 200 mm).

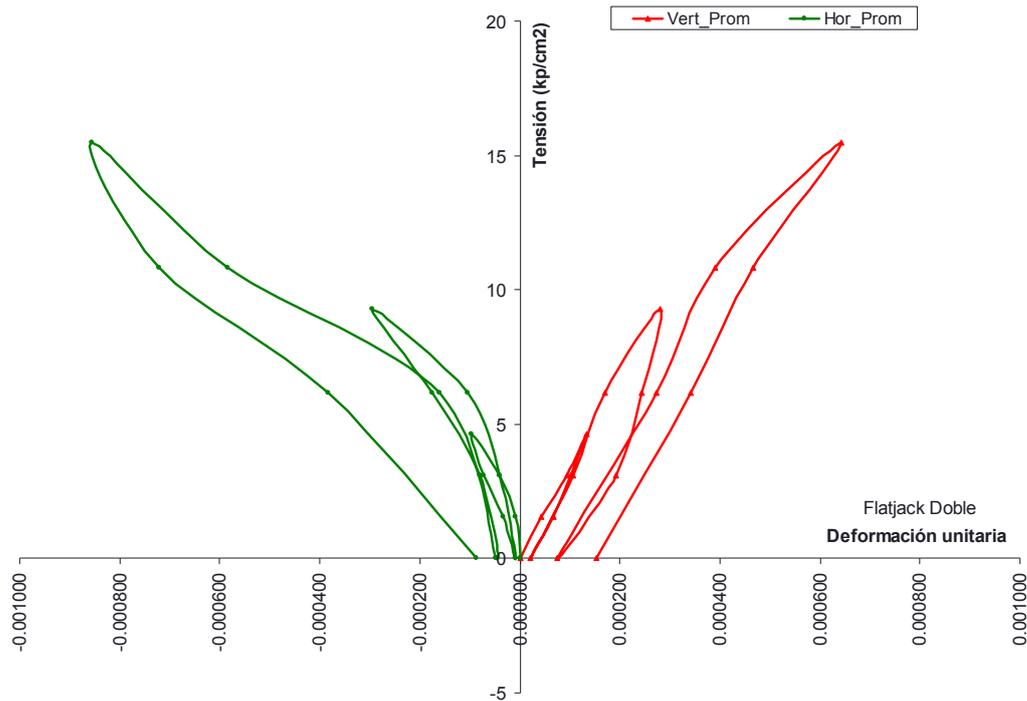
Fig. 5.6.117: Leyes  $\sigma$ - $\epsilon$  promedio obtenidas en el ensayo de gato plano doble realizado en el muro central de la crujía Oeste del claustro Oeste del Seminario Mayor de Comillas (Cantabria, España).

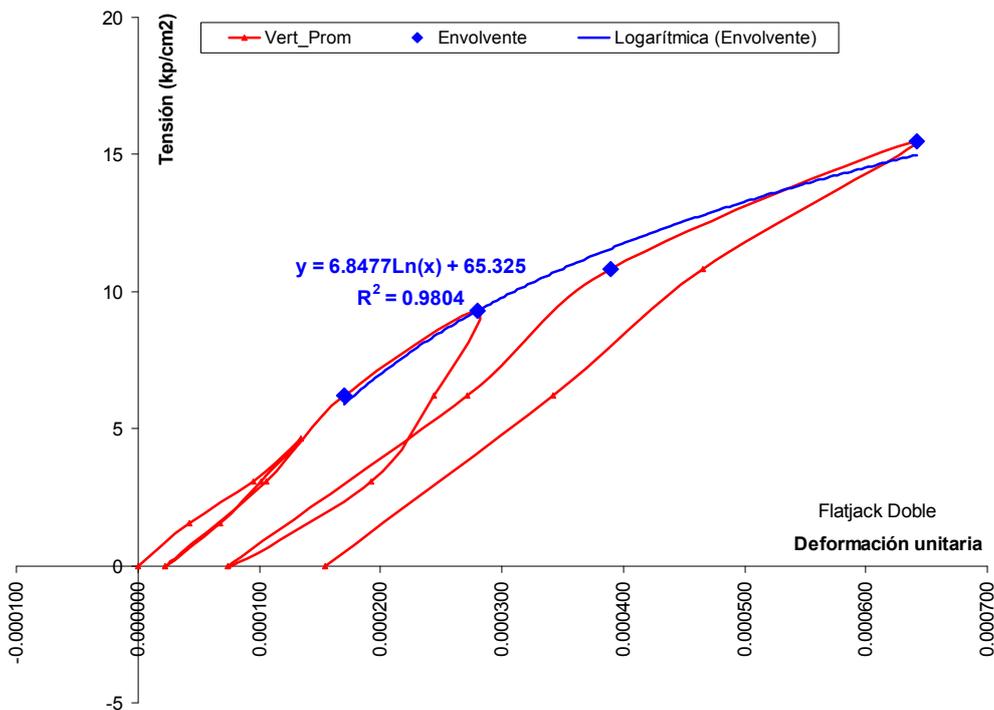
Fig. 5.6.118: Envolvente de rotura y ajuste logarítmico obtenido ( $R^2 = 0.9804$ ).

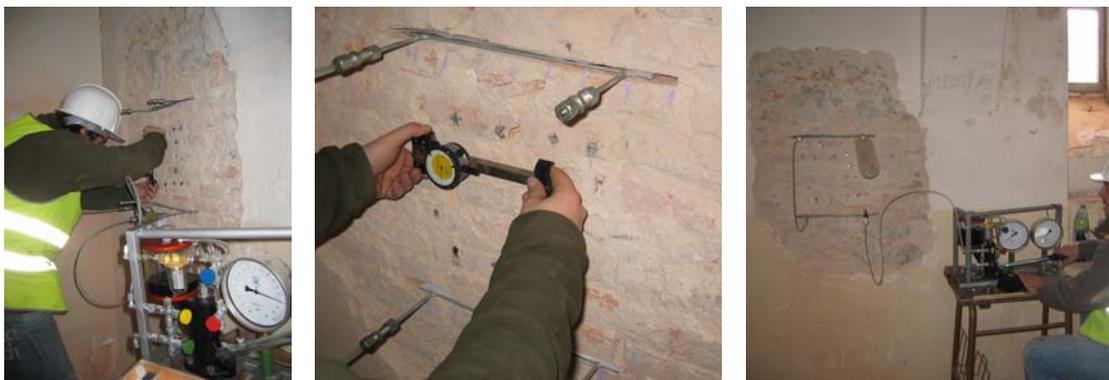
La Fig. 5.3.34 presenta una vista general del emplazamiento del ensayo. A su vez, La Fig. 5.3.35 ilustra el proceso de ejecución de la roza para la posterior inserción del gato plano. Por su parte, la Fig. 5.3.36 muestra una de las fases de control de la evolución de los puntos de control.

El ensayo de gato plano simple tuvo la finalidad de determinar el nivel tensional vertical de compresión, perpendicular al plano definido por el gato plano, existente, a nivel de planta baja, en el una hoja exterior del muro Norte del Palacio de Riva-Herrera (Santander, España). La fábrica es una mampostería caliza aparejada con mortero de cal. Con posterioridad, en el mismo emplazamiento, se ejecutó un ensayo de gato plano doble para caracterizar mecánicamente la mampostería.

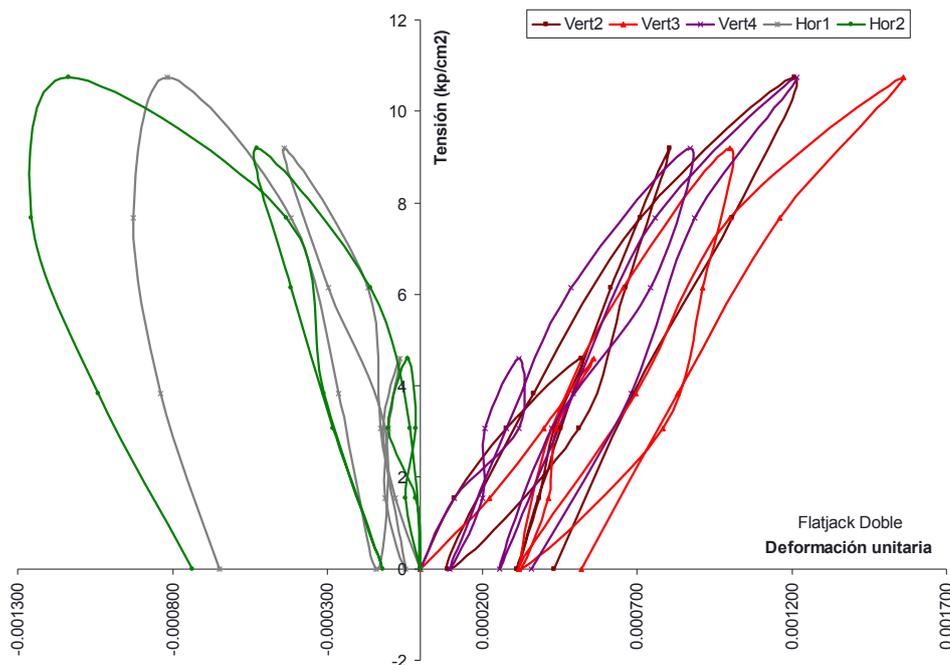
Fig. 5.6.127: Leyes  $\sigma$ - $\epsilon$  obtenidas para tres puntos de control vertical (base de medida 200 mm) y para los dos puntos de control horizontal (base de medida 200 mm).

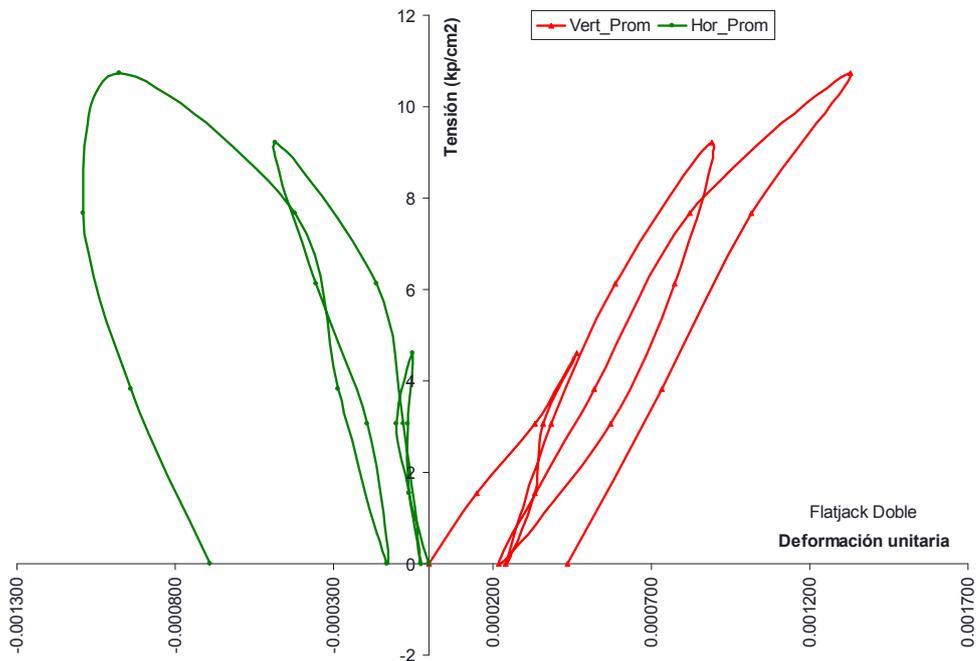
Fig. 5.6.129: Leyes  $\sigma$ - $\epsilon$  promedio, sin tener en cuenta dicho punto de control vertical nº 4, obtenidas en el ensayo de gato plano doble realizado en la superficie interna del muro y crujía Norte, del claustro Oeste, del Seminario Mayor de Comillas (Cantabria, España).

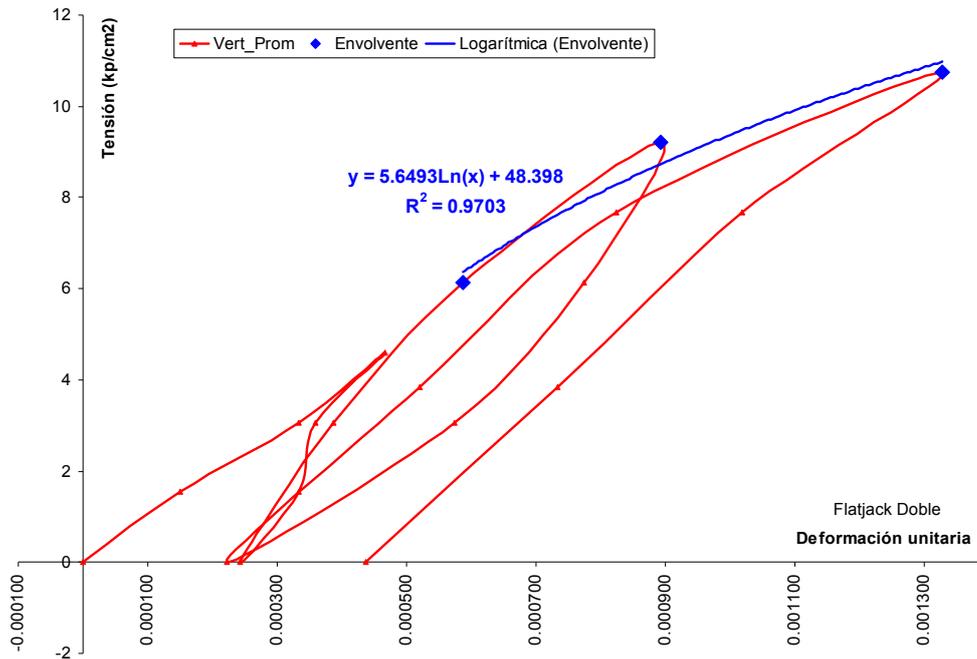
Fig. 5.6.130: Envolvente de rotura y ajuste logarítmico obtenido ( $R^2 = 0.9703$ ).

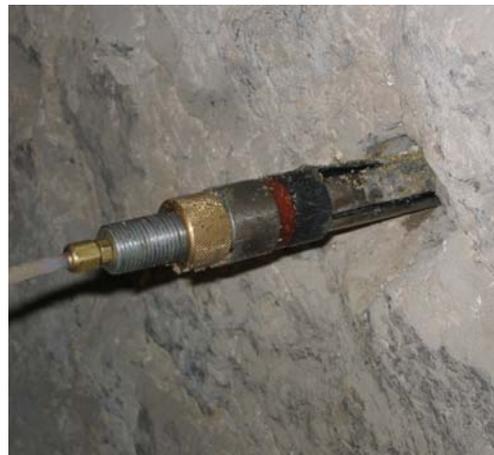
Fig. 5.6.139: Curva de expansión de la sonda presurométrica empleada en el ensayo Dil-1.

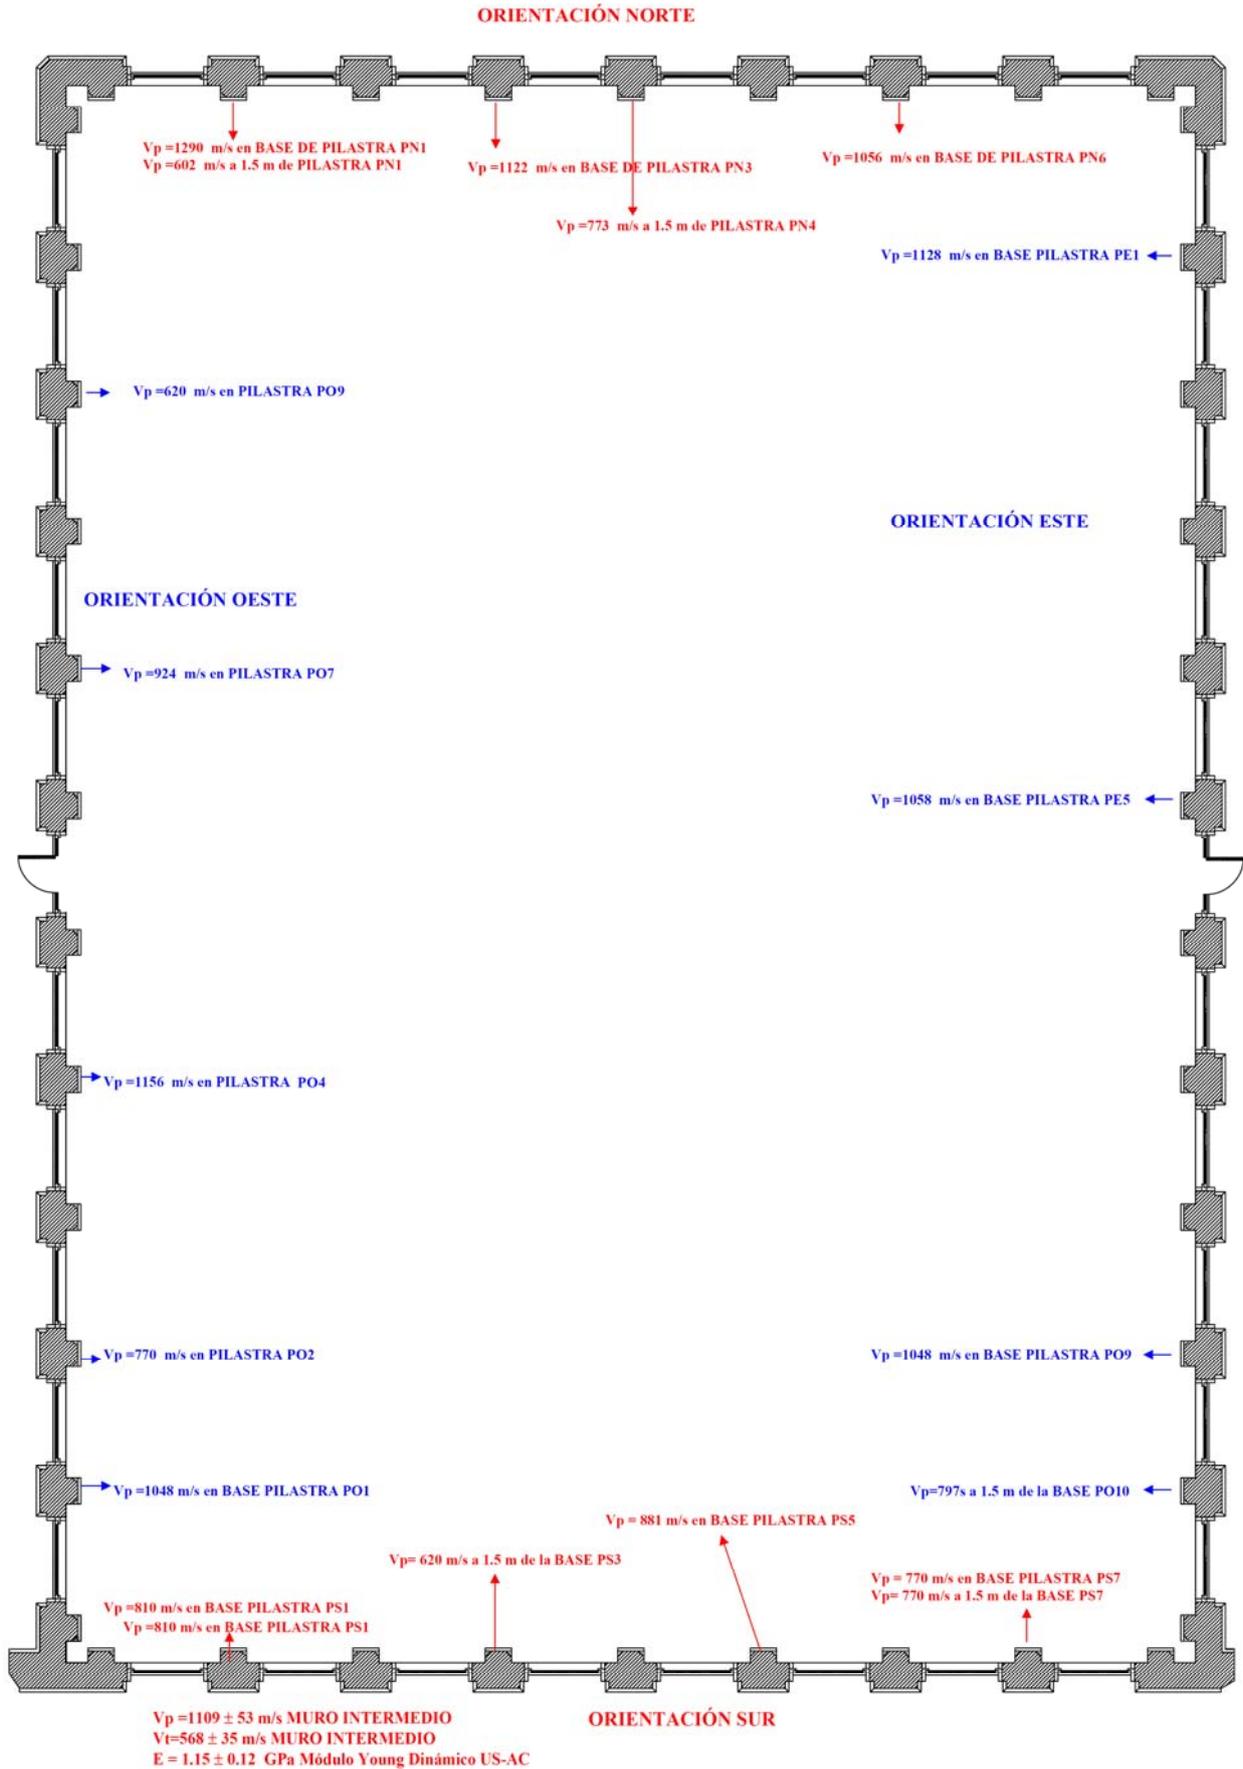
Fig. 5.6.142: Localización y resultados de los diferentes ensayos ultrasónicos directos realizados en el Claustro Este del Seminario Mayor (Comillas), (cortesía Aidico).
