# **TESIS DOCTORAL**

**INVESTIGACIÓN TEÓRICO – EXPERIMENTAL SOBRE  
ENSAYOS LIGERAMENTE DESTRUCTIVOS (MDT)  
UTILIZADOS PARA LA CARACTERIZACIÓN MECÁNICA  
IN SITU DE ESTRUCTURAS DE FÁBRICA DEL  
PATRIMONIO CONSTRUIDO**

## ANEXOS

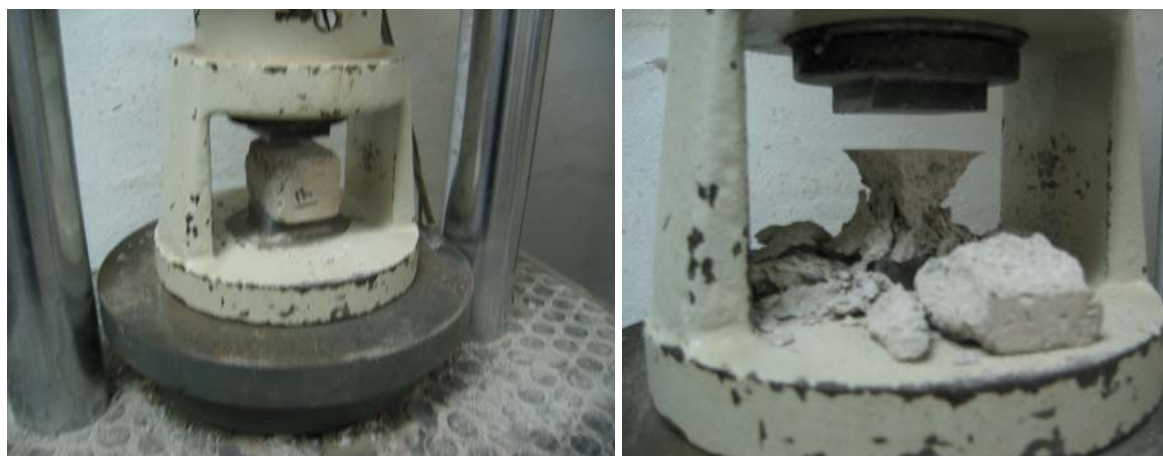
En la Fig. A2.3 se ilustra un instante tomado durante la realización de uno de los ensayos. Por su parte en la Fig. A2.4 se ilustra el aspecto de una de las roturas de las probetas confeccionadas.

Fig. A2.3: Ensayo a compresión sobre la probeta de mortero M20-17.

Fig. A2.4: Resultado de la rotura a compresión de la probeta de mortero M20-17.

Para la realización de los ensayos se utilizó una prensa servohidráulica universal de 1500 kN de carga máxima, hasta rotura, y con una velocidad de aplicación de 100N/s para el caso del mortero M-20, y 400 N/s para el M-80.

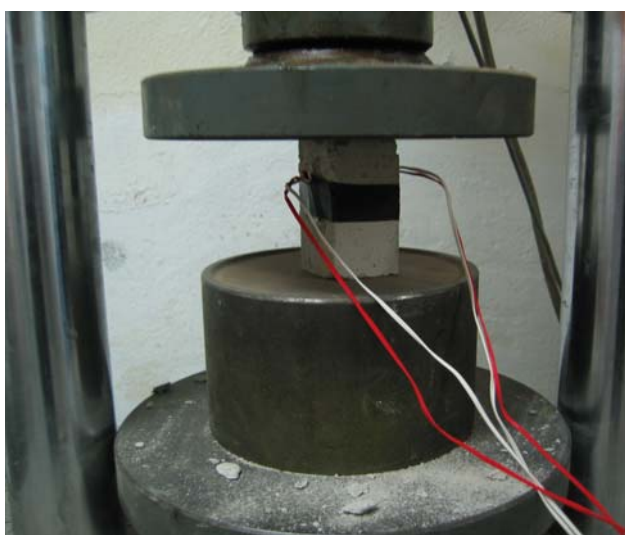
En la Fig. A2.5 se ilustra un instante tomado durante la realización de uno de los ensayos para la determinación de las características mecánicas en una de las probetas de mortero. Por su parte en la Fig. A2.6 se ilustra el aspecto de una de las roturas de las probetas ensayadas. Las deformaciones verticales y horizontales, necesarias para la obtención de los parámetros mecánicos, se obtuvieron promediando los registros de dos galgas bi-direccionales dispuestas en sendas caras opuestas verticales de las probetas.

Fig. A2.5: Instante captado durante la ejecución de uno de los ensayos a compresión con registro de deformación vertical y horizontal.

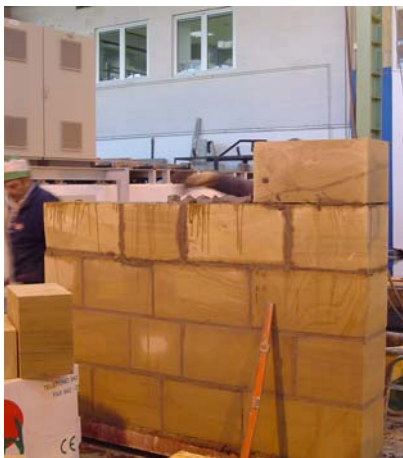
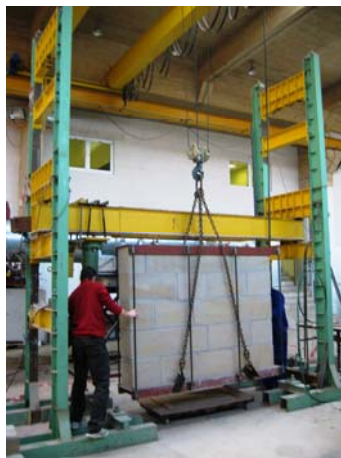
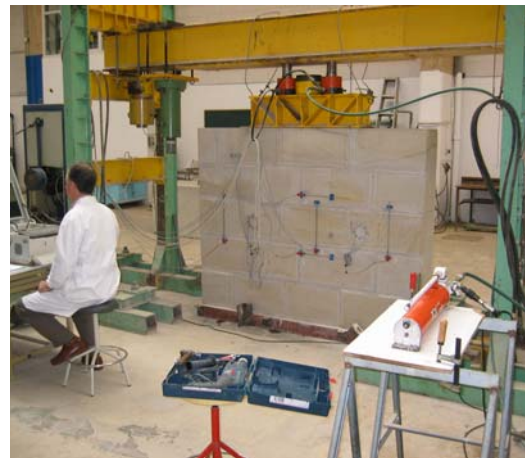
#### 2.4.- Fotografías de la construcción:

El elemento estructural a ensayar es un muro de sillería arenisca aparejada con un mortero bastardo de cal y cemento, la cuál presenta buenas condiciones.

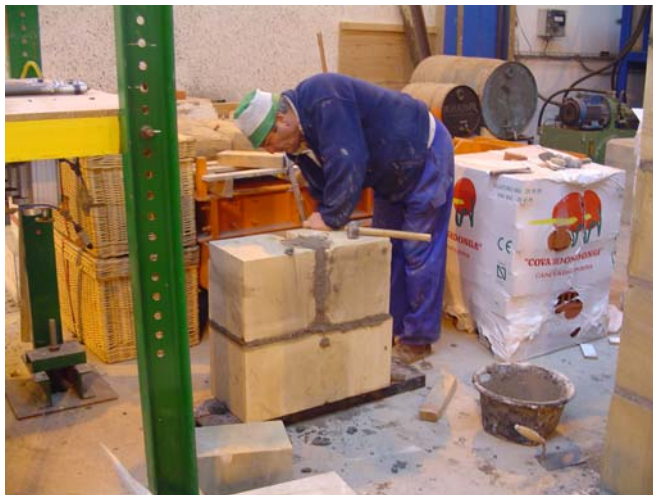
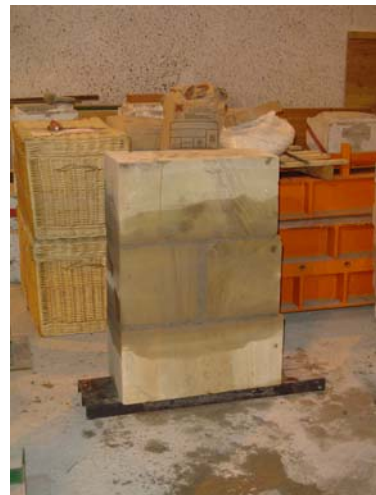
#### 2.4.- Fotografías de la construcción:

Puede observarse en las fotografías anteriores la elevada porosidad de la arenisca empleada, a través del empapamiento reflejado fruto del agua de amasado de los morteros componentes de la llaga y a los tendeles de la fábrica.

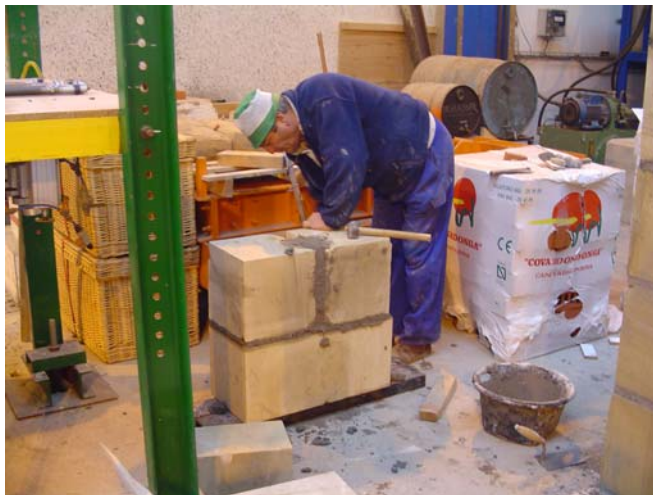
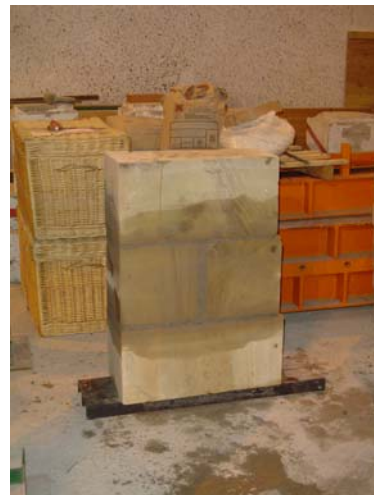
#### 2.4.- Fotografías de la construcción:

Puede observarse en las fotografías anteriores la elevada porosidad de la arenisca empleada, a través del empapamiento reflejado fruto del agua de amasado de los morteros componentes de la llaga y a los tendeles de la fábrica.

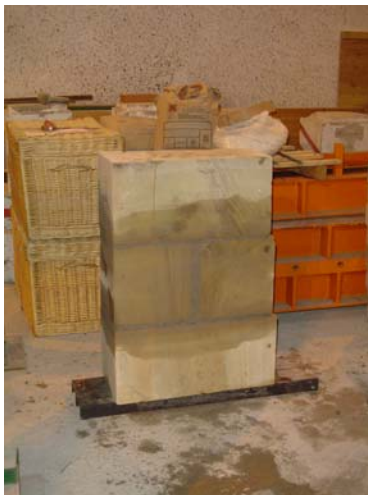
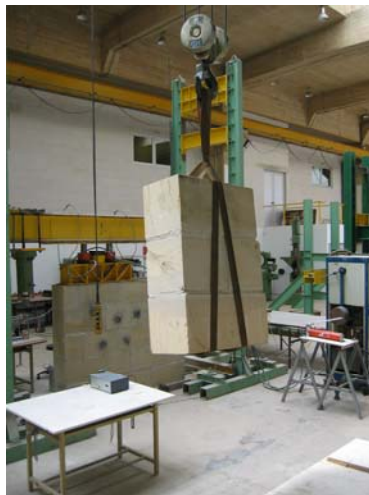
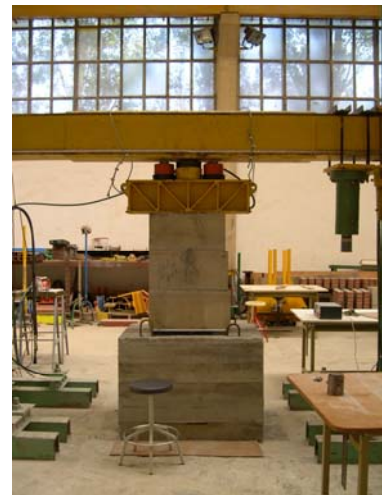
#### 2.4.- Fotografías de la construcción:

Puede observarse en las fotografías anteriores la elevada porosidad de la arenisca empleada, a través del empapamiento reflejado fruto del agua de amasado de los morteros componentes de la llaga y a los tendeles de la fábrica.

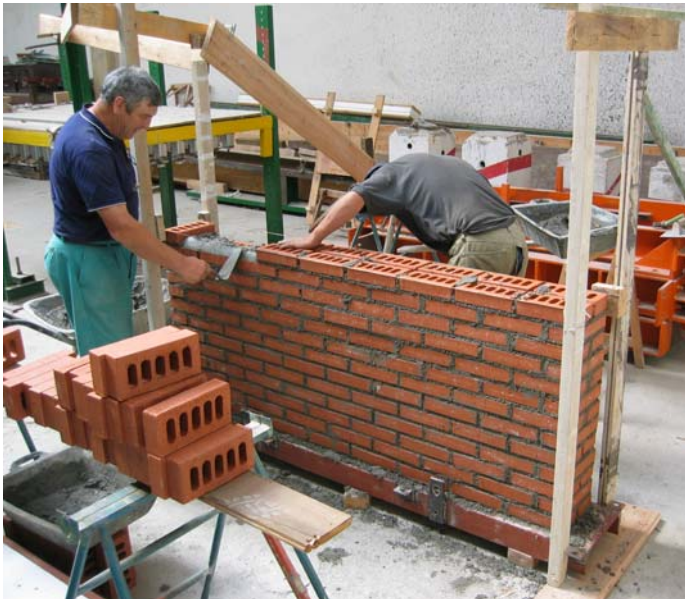
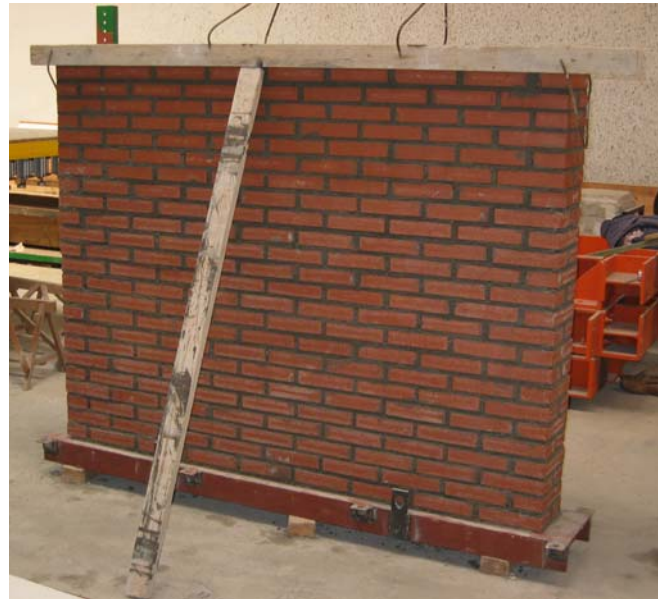
#### 2.4.- Fotografías de la construcción:

El elemento estructural a ensayar es un muro de fábrica de ladrillo conformado por dos hojas de ladrillo cerámico vidriado cara vista y llaves a tizón en los laterales de la construcción.

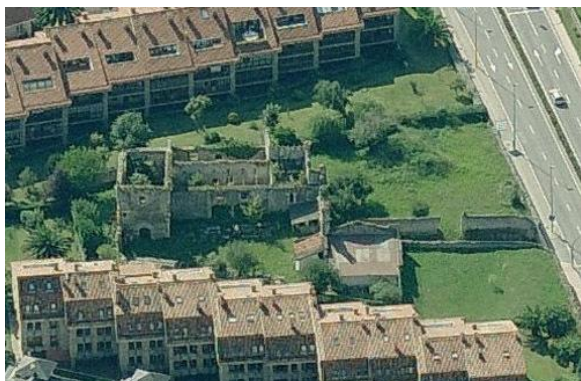
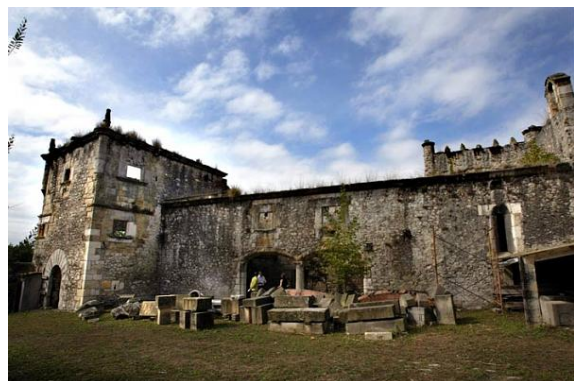
#### 2.4.- Fotografías de la construcción:

En la actualidad, el Conjunto se encuentra en estado de ruina, subsisten tan solo las paredes y elementos construidos en piedra, y estos se encuentran en avanzado estado de deterioro.

El elemento estructural a ensayar es la fábrica de mampostería componente del muro de carga Norte del edificio. Dicho muro, al igual que la práctica totalidad del palacio, se arma a base de una mampostería de piedra caliza y con argamasas de cal.

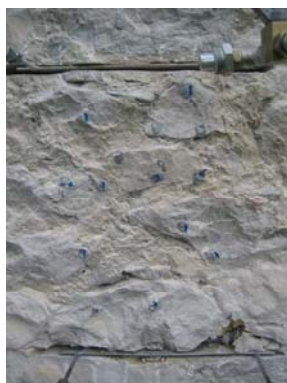
Agrietamiento surgido alo largo del ensayo

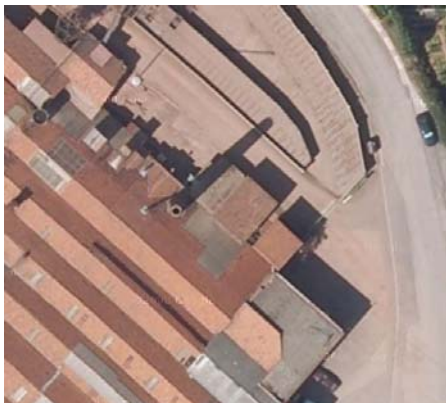
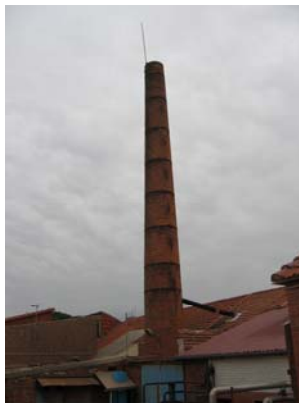
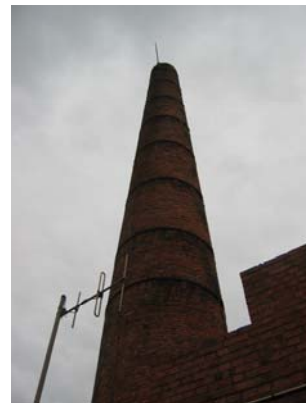
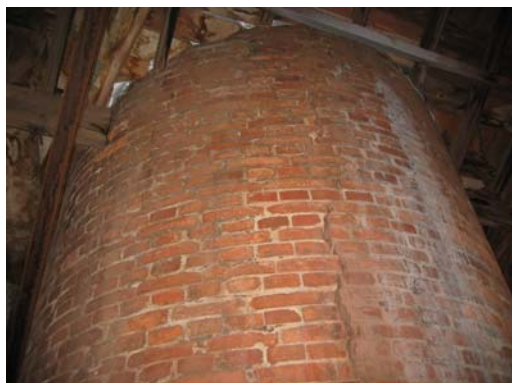
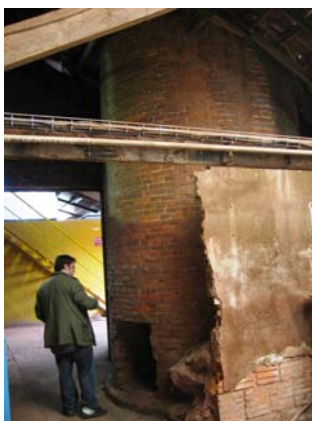
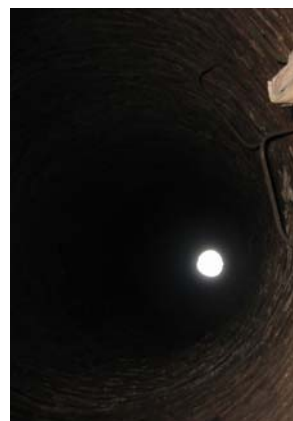
#### 2.4.- Fotografías de la construcción:

En la actualidad la chimenea está completamente en desuso presentado importantes agrietamientos en las proximidades del emplazamiento del ensayo.

El elemento estructural a ensayar es la fábrica de ladrillo componente de la chimenea.

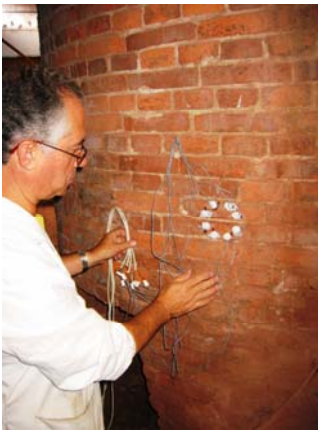
##### Detalles del emplazamiento del ensayo

La localización el ensayo se haya en las inmediaciones de una apertura que existe en la fábrica. Igualmente existen agrietamientos en las proximidades.
