PUENTES METÁLICOS DEL SIGLO XIX EN ESPAÑA

**APROXIMACIÓN A SU VALOR
CULTURAL COMO OBRAS PÚBLICAS**

Titulación:
Grado en Ingeniería Civil

TRABAJO FIN DE GRADO

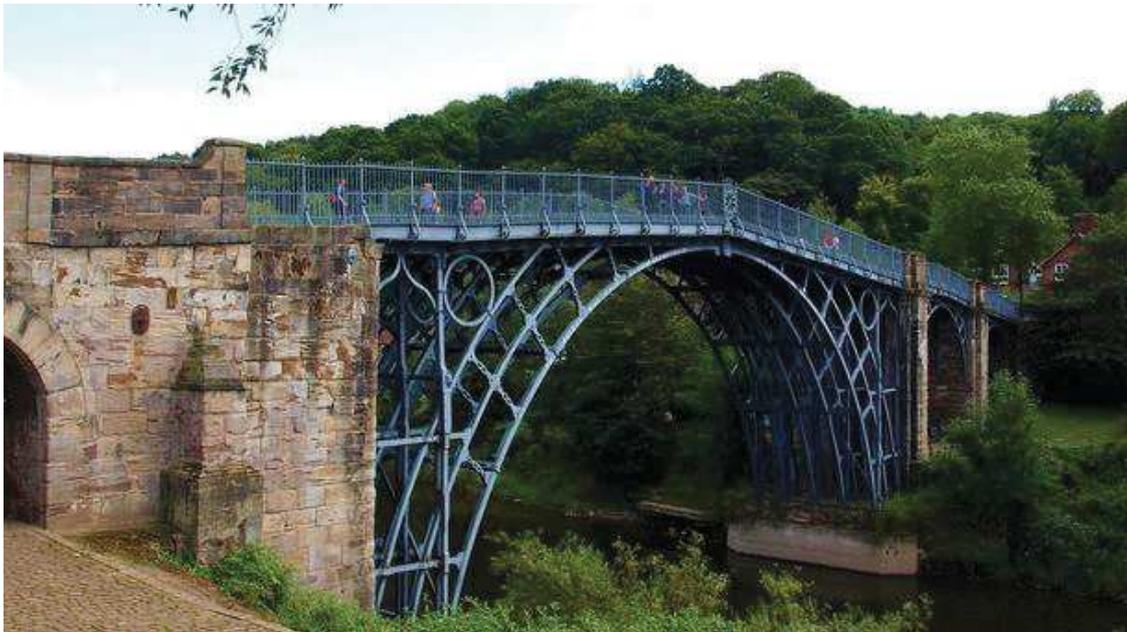
Figura 1. 4. Puente de Coalbrookdale
Fuente: <http://www.puentemania.com/171>

UBICACIÓN	Inglaterra Río Severn
AÑO	1776-1779
INGENIERO/ARQUITECTO	Thomas Farnolls Pritchard
LONGITUD	60 [m]
LUZ MAYOR	30[m]
CARACTERÍSTICAS	Cinco nervios semicirculares de fundición, cada uno formado por dos secciones de 21 [m] de longitud. Tímpanos aligerados mediante segmentos de arco, circunferencias y arcos conopiales Unión de las piezas metálicas mediante pernos Estribos de piedra
ACTUALIDAD	En 1934 fue cerrado al tráfico vehicular Es considerado Patrimonio de la Humanidad (UNESCO) Se habla del puente de Coalbrookdale en el documental “ <i>The Iron Bridge – How was it Built?</i> ” de la BBC.

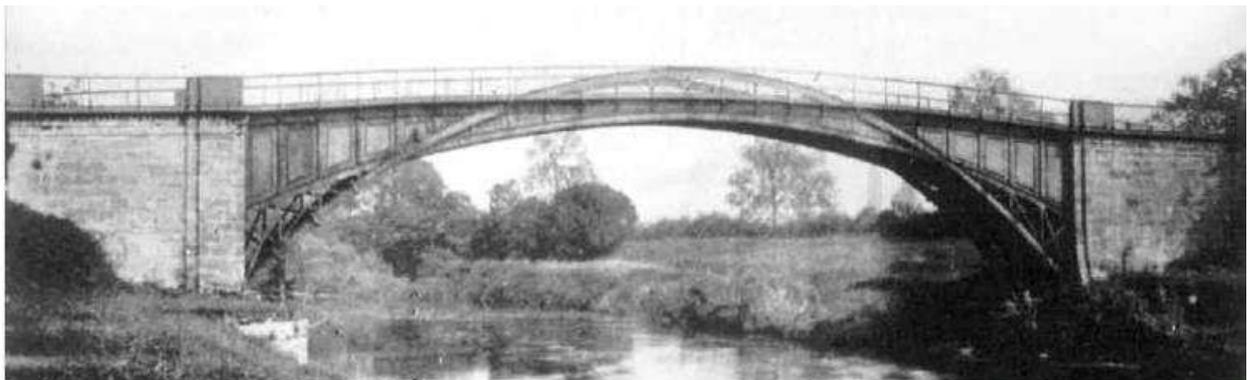
Puente de Buildwas, Thomas Telford. 1796

UBICACIÓN	Inglaterra Río Severn
AÑO	1796
INGENIERO/ARQUITECTO	Thomas Telford
LUZ MAYOR	40 [m]
CARACTERÍSTICAS	Dos anillos metálicos cruzados, que se conectan en los arranques con triangulación con cruces de San Andrés, usando montantes verticales en la zona central
ACTUALIDAD	Fue demolido en 1906

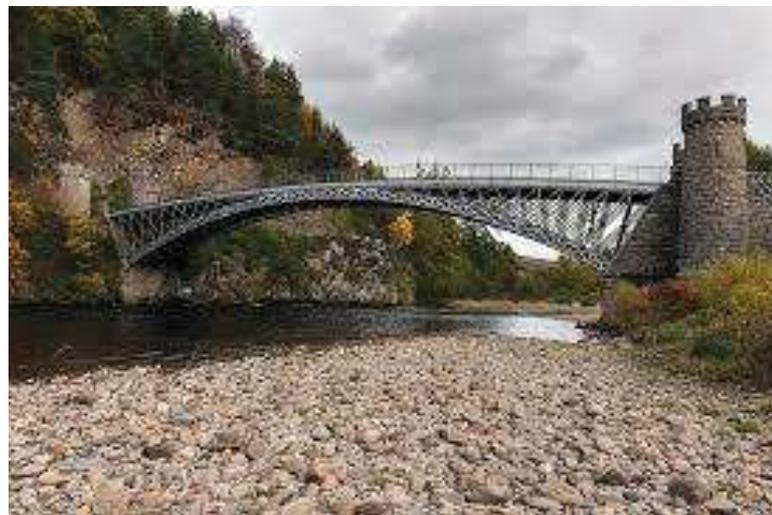
Figura 1. 8. Puente de Craigellachie
Fuente: <http://www.puentemania.com>

UBICACIÓN	Escocia Río Spev
AÑO	1815
INGENIERO/ARQUITECTO	Thomas Telford
LONGITUD	45 [m]
CARACTERÍSTICAS	El arco se une al tablero a través de una celosía abierta. Consiste en dos barras principales unidas por cruces de San Andrés y montantes
ACTUALIDAD	Fue reparado en 1963 y se sustituyeron las cruces de fundición por perfiles metálicos Actualmente se encuentra en uso

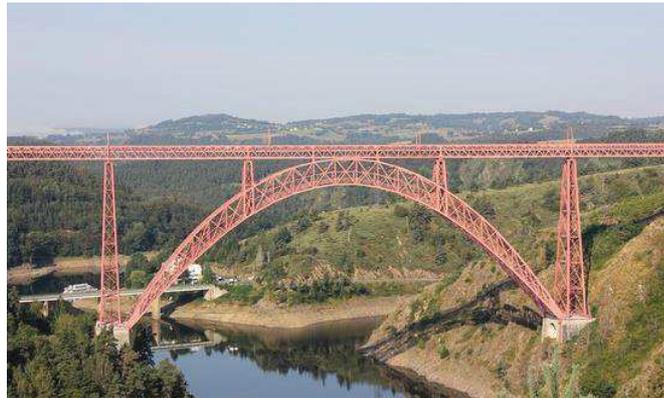
Figura 1. 9. Viaducto de Garabit
Fuente. <https://www.tripadvisor.es/>

Entre los hitos mundiales de puentes arco metálicos destacan las obras de Gustave Eiffel (1832 – 1923), un ingeniero civil francés que fundó y desarrolló una empresa especializada en carpintería metálica, diseñando varios puentes para la red de ferrocarriles. Una obra importante fue el Puente María Pía sobre el río Duero, en Portugal (1877) y el viaducto de Garabit, en Francia (1886), ambos de estructura metálica.

Eiffel realizó grandes aportes sobre las cimentaciones con aire comprimido y sobre los efectos del viento en estructuras metálicas.

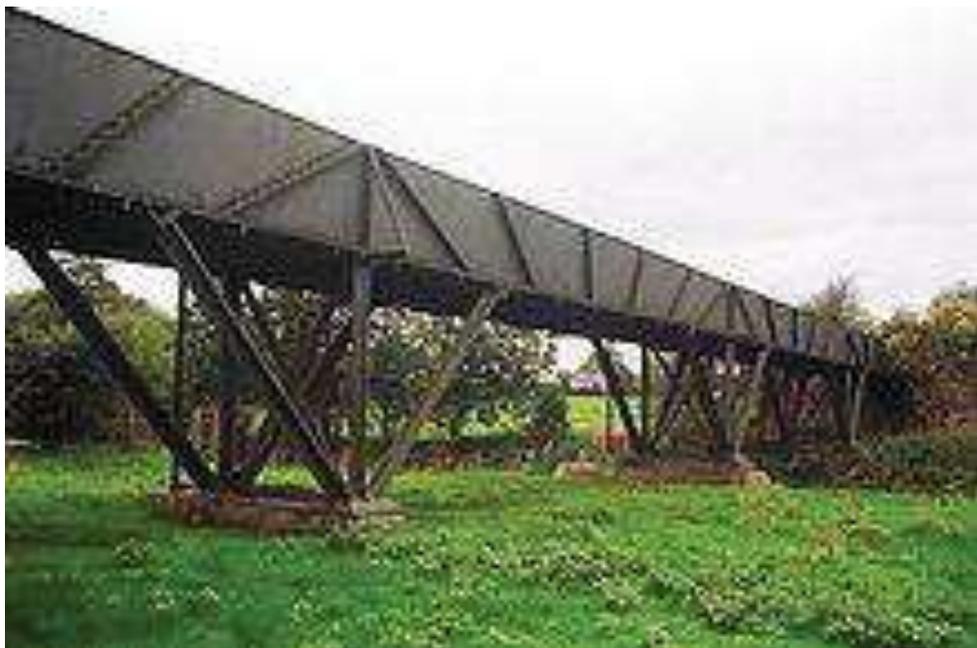
Figura 1. 11. Acueducto Longdon Upon Tern
Fuente. <http://www.puentemania.com>

UBICACIÓN	Shropshire. Inglaterra Canal de Shrewsbury
AÑO	1796
INGENIERO	Thomas Telford
LONGITUD	56 [m]
CARACTERÍSTICAS	Viga de alma llena con chapas en forma de dovelas
ACTUALIDAD	Se encuentra fuera de uso

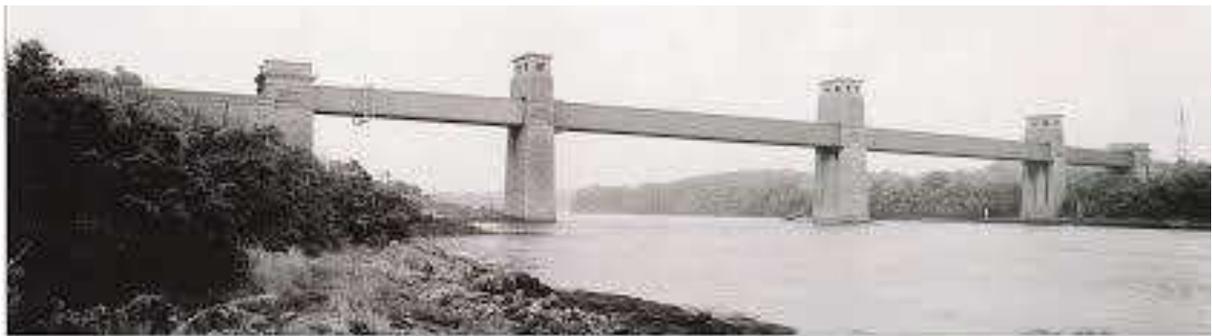
Figura 1. 13. Puente Britannia

UBICACIÓN	Gales Estrecho de Menai
AÑO	1850
INGENIERO	Robert Stephenson y William Fairbairn
LONGITUD	461 [m]
LUZ MAYOR	146 [m]
CARACTERÍSTICAS	Vigas tubulares
ACTUALIDAD	En 1970 fue reemplazado por un puente de acero tipo arco

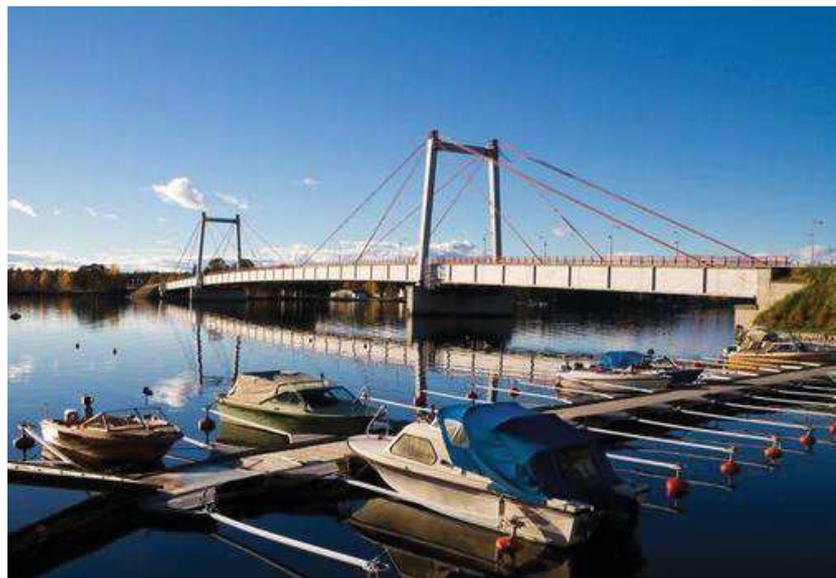
Figura 1. 16. Puente de Strömsund

UBICACIÓN	Suecia
AÑO	1955
INGENIERO	Franz Dischinger
LONGITUD	332 [m]
LUZ MAYOR	183 [m]
CARACTERÍSTICAS	Cubierta, cables y pilones de acero sobre pilas de hormigón armado Considerado el primer puente atirantado de acero
ACTUALIDAD	Se encuentra en uso

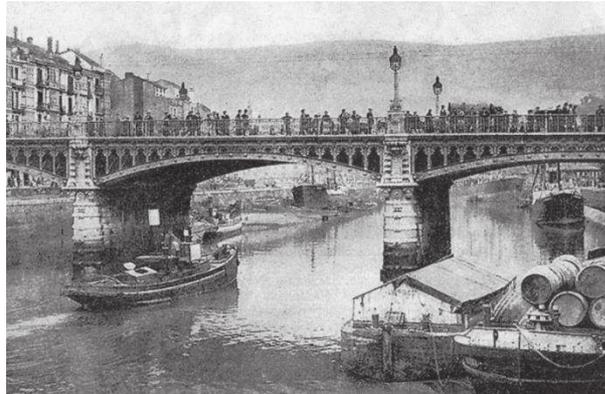
Figura 2. 3. Puente Isabel II

Algunos de los pocos ejemplos de este tipo de puentes es el puente Isabel II, el cual se encuentra ubicado sobre el Río Nervión, en Bilbao. Esta estructura es considerada como el primer puente arco de función que se realizó en el país y fue inaugurado de 1847 por el ingeniero Pedro Celestino Espinosa.

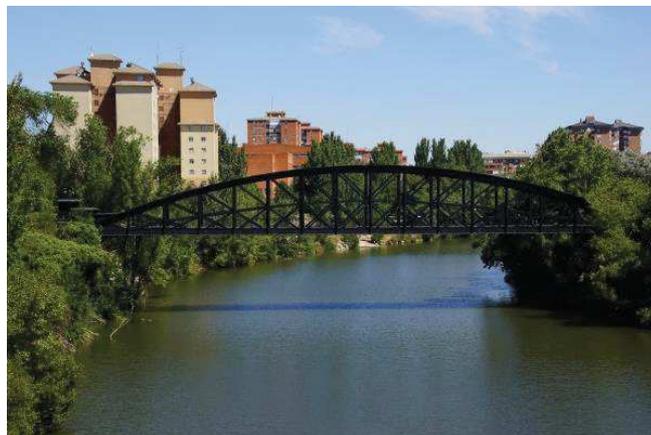
Figura 2. 6. Puente de Prado

como de vigas parabólicas, y la consideraban una variante de la viga Pratt con el cordón superior curvo y también una derivación de la viga recta de tramos independientes, compitiendo en economía con los de alma llena y celosía a partir de los 40 [m] de luz. Se construían de tramos iguales, con una altura máxima de la viga parabólica entre 1/7 y 1/8 de la luz. Algunos ingenieros, como Pablo Alzola, rechazaron estéticamente esta tipología, y las discusiones sobre sus ventajas e inconvenientes pueden seguirse en las *Actas de la Comisión de Puentes de Hierro* y también en la *Revista de Obras Públicas*.

El primer puente de estas características construido en España fue el de Prado (Valladolid), inaugurado en 1865. El ingeniero español Joaquín Pano fue el gran defensor de esta tipología, que la prefería frente a la celosía porque a igualdad de luz el bow string incrementaba sustancialmente el peso propio. Construyó varios puentes en Aragón.

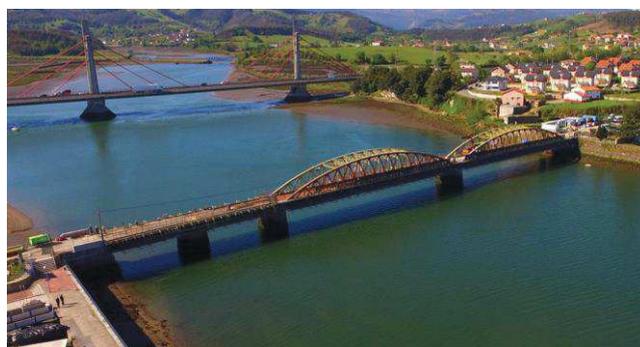
Figura 2. 7. Vista general puente de Treto

En Cantabria se localiza un puente de esta familia, el Puente de Treto (1905), que salva la desembocadura del río Asón y da continuidad a la carretera N-634 que discurre en paralelo a la costa cantábrica.

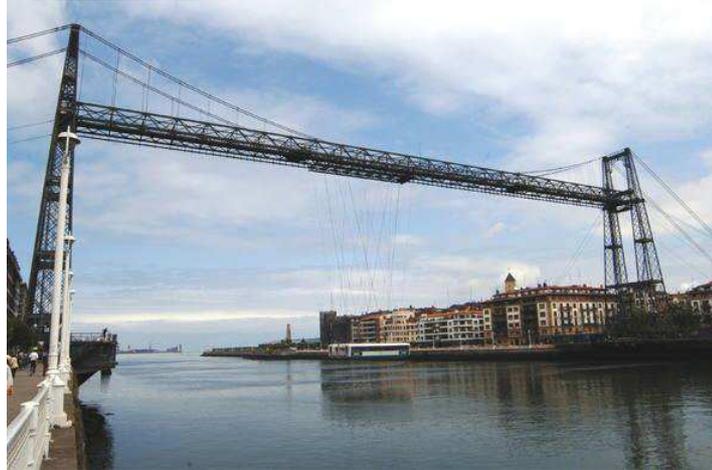
Figura 2. 10. Puente de Vizcaya

reconstruido, tras ser volado en 1937, por el ingeniero J.J Aracil. Esta reparación afectó esencialmente al sistema de suspensión, a base de péndolas exclusivamente, lo que redujo la rigidez de la viga y aumentó su inercia: a causa de ello el canto aumentó en 1 [m], además se cambió el tipo de viga, disponiendo una Warren de malla ancha. En el año 2006 el comité de Patrimonio Mundial de la UNESCO aprobó su declaración como Patrimonio de la Humanidad, y es la primera obra pública moderna que en España alcanza esta alta protección.

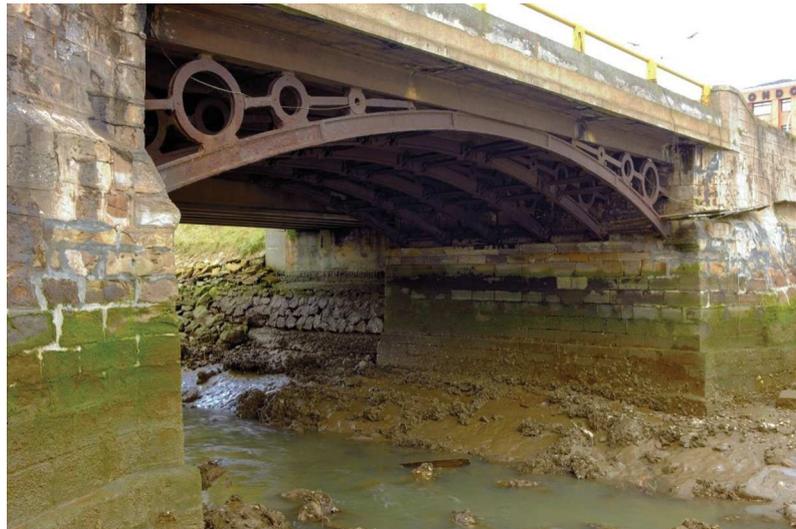
Acorde a la investigación de Joaquín Cárcamo, los cuchillos de uno de los arcos del Puente de Isabel II fueron utilizados en **1876** para la construcción del puente en la desembocadura del río Udondo.

Puente río Udondo.

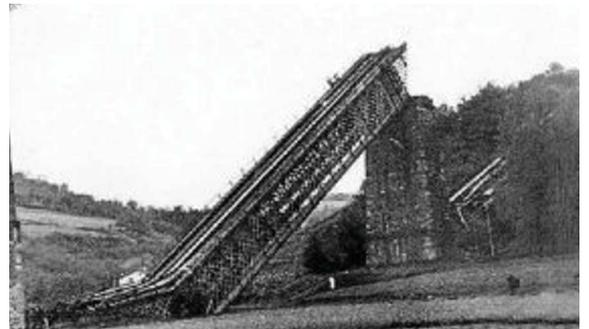
Viaducto de Ormaiztegi derribado
 Fuente. Marín. Fototeca Gure Gipuzkoa

- 1874: Durante la tercera guerra Carlista fue derribado y reparado inmediatamente.
- 1929: Fue electrificado junto al tramo Alsasua a Irún.
- 1936: Durante este año fueron destruidos dos tramos del viaducto de Ormaiztegi , siendo los mismos tramos derribados los utilizados para su reconstrucción, además se agregaron pilas de hormigón para sostener la estructura.
- 1937: Es restablecida la circulación por vía única, restituyendo el último tramo.
- 1941: Es restablecida la circulación por doble vía gracias al montaje de la tercera viga por la sociedad de Talleres de Zorroza.

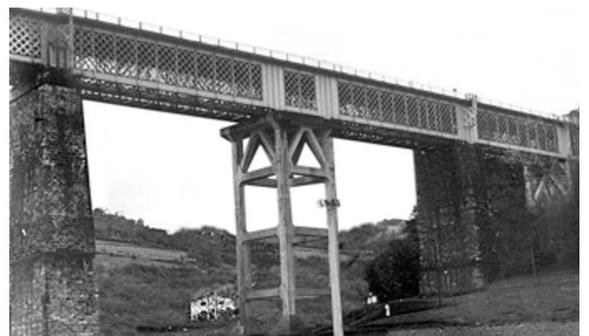
Viaducto de Ormaiztegi con pilas de hormigón
 Fuente. www.intxorta.org/

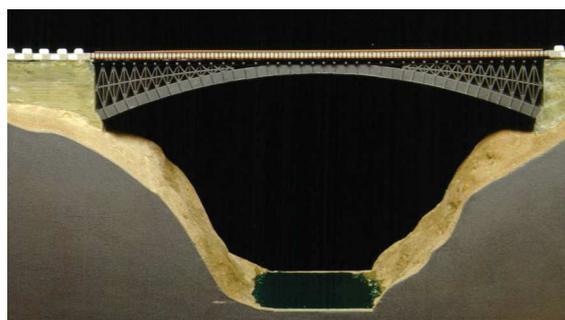
Maqueta puente de El Grado

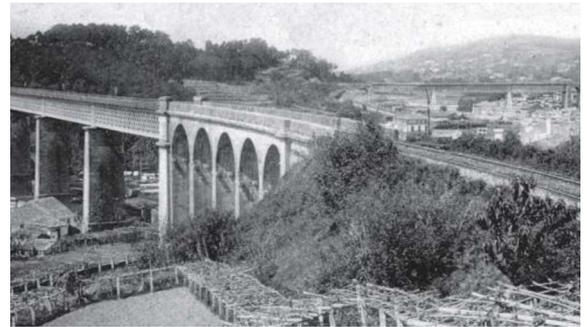
Vista antigua viaducto de Madrid
 Fuente. Merico de Cos, Rafael. 2015

- En **1863** se aprobó el proyecto de la red ferroviaria de Galicia.
- El proyecto del viaducto de Madrid, tanto su diseño como su construcción, estuvo a cargo de la compañía Parent Schaken Hovel & Caillet (Compañía Fives-Lilles) con la dirección del arquitecto Augusto Cazaux.
- En **1872** se comenzó con la construcción del viaducto.
- El viaducto fue inaugurado en **1876**.

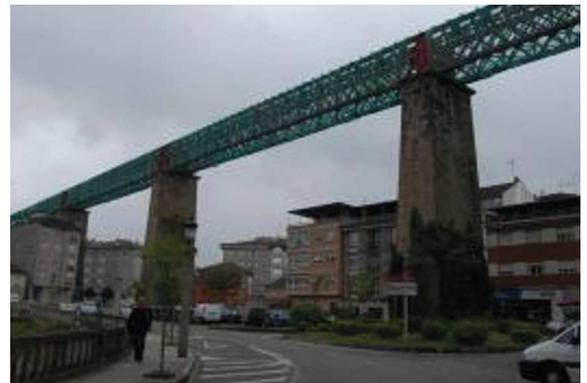
Viaducto de Madrid después de ser repintado
 Fuente. www.farodevigo.es

- **2000**: Se realizaron trabajos de limpieza de la pintura y el óxido de la estructura, para darle una primera capa de imprimación.
- **2009**: Se instaló una red sobre la estructura para evitar la caída de material debido a su mal estado.
- **2012-2014**: Se ejecutaron trabajos para la rehabilitación del viaducto, que consistieron en sustituir algunas partes de la estructura metálica en mal estado, limpieza de los arcos y pilas y repintado de la estructura metálica de color verde oscuro.

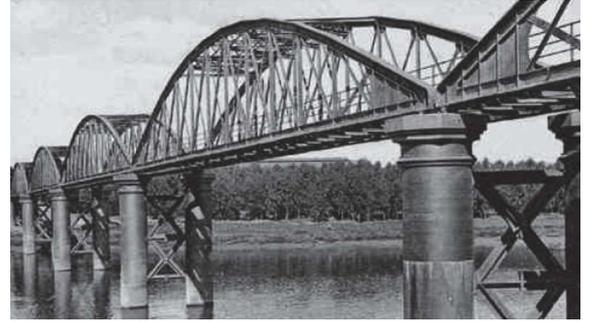
Puente de Alfonso XII

Puente de estructura metálica de cinco vanos con uniones roblonadas, apoyados sobre los estribos y seis pilas metálicas rellenas de hormigón.

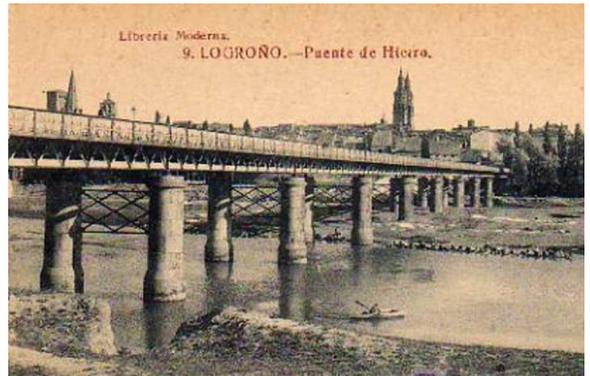
Vista antigua puente de Hierro de Logroño
Fuente: www.todocoleccion.net

Puente de hierro de once vanos formado por vigas de celosía apoyadas sobre dos estribos de mampostería y diez pilas cilíndricas pares de hormigón hidráulico envuelto en planchas de hierro.

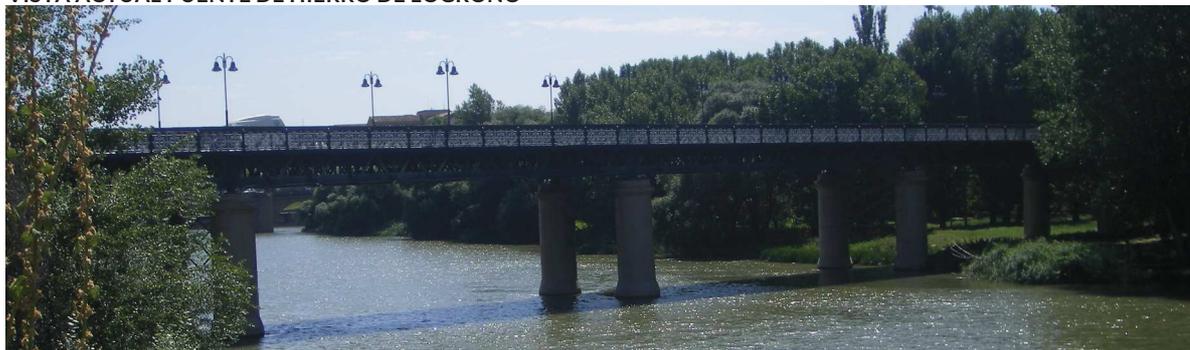
VISTA ACTUAL PUENTE DE HIERRO DE LOGROÑO

Actualmente el puente de Hierro de Logroño sigue prestando servicio al tránsito de vehículos y en la parte inferior de la estructura existe un parque, convirtiéndolo en un punto turístico de la zona.

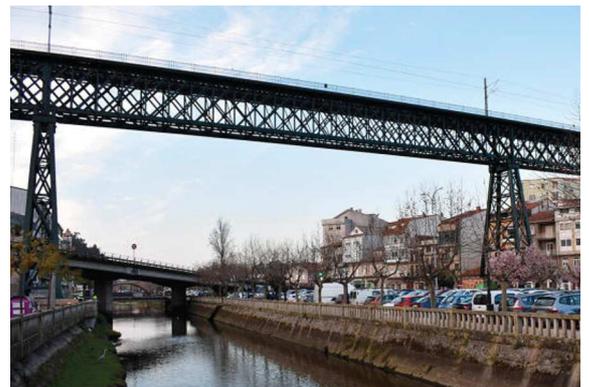
Viaducto de Pontevedra después de ser repintado.
 Fuente. www.farodevigo.es

- **2012:** Se realizó una de las mantenencias periódicas.
- **2017-2019:** Se realizaron trabajos de mantenimiento y refuerzo del viaducto, para adaptarlo a las nuevos requerimientos de la vía, trabajos que finalizaron con el repintado de la estructura de color verde oscuro.

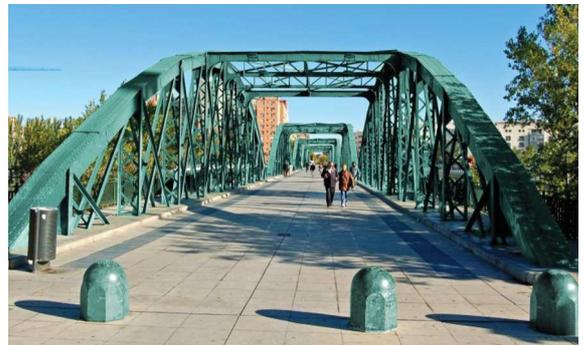
Puente de Hierro de Zaragoza después de la remodelación .

- 1991: El puente es remodelado por Javier Manterola. La remodelación consistió en reparar y pintar la estructura metálica del puente y agregar a los costados dos tableros para el tránsito de vehículos, convirtiendo el puente en peatonal.

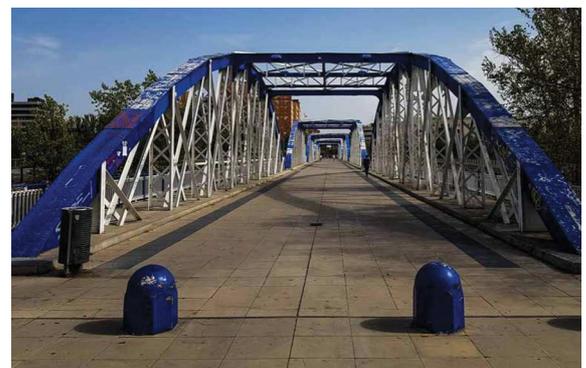
Puente de Hierro de Zaragoza repintado.

- 2010: El puente es repintado para prevenir la corrosión de color azul y blanco.

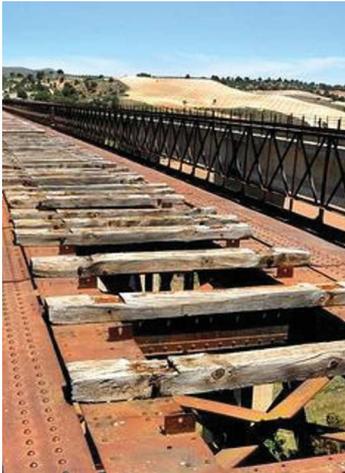
VÍA SIN RIELES

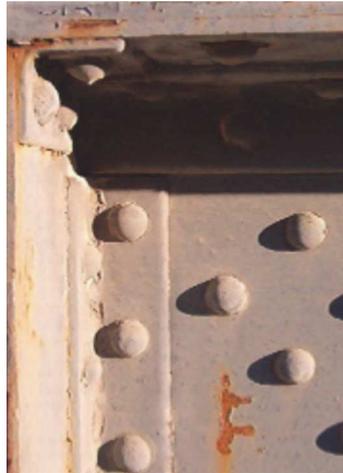
UNIÓN

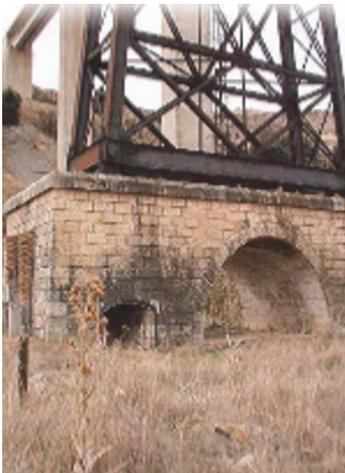
APOYO DE PILA DE HIERRO

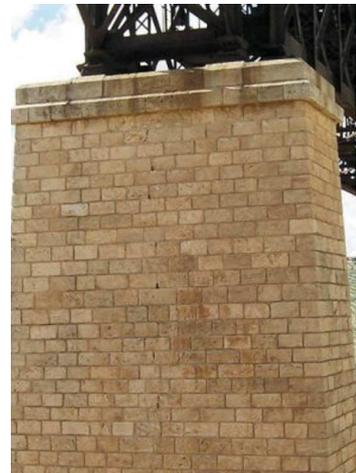
PILA DE PIEDRA

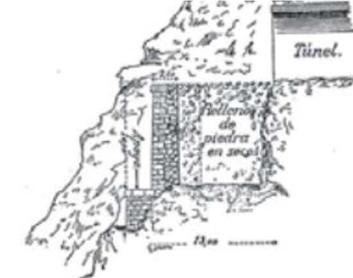
DETALLE ESTRIBO ALMERÍA

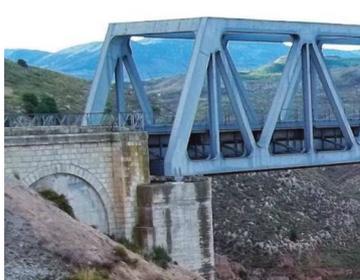
VISTA ACTUAL ESTRIBO LINARES

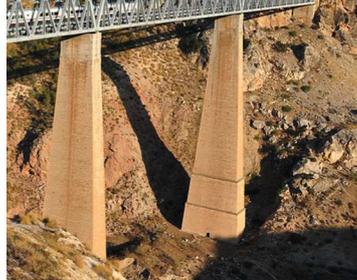
VISTA ACTUAL PILAS

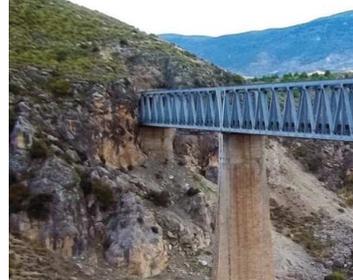
VISTA ACTUAL ESTRIBO ALMERÍA

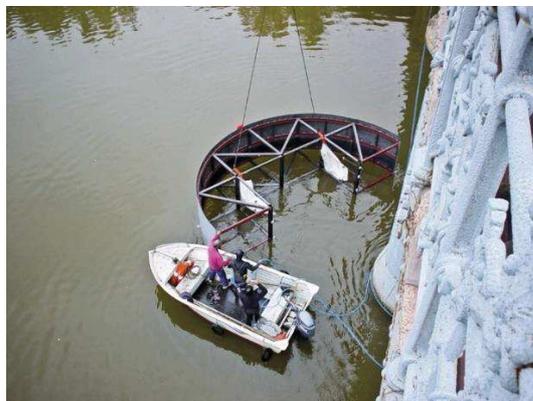
Figura 3. 3. Colocación de semitubo en la pila Fuente. Arrúe Ugarte (2011)

Las pilas y estribos, dependiendo del material del que estén fabricados, pueden presentar diferentes problemas con el paso del tiempo, pero por lo general se pueden encontrar problemas de corrosión y socavación debido al constante contacto con el agua.

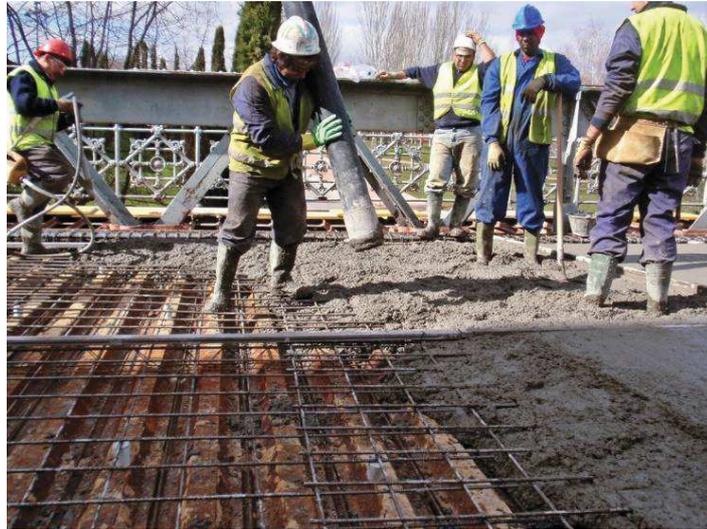
Figura 3. 5. Hormigonado losa
Fuente. Arrúe Ugarte (2011)

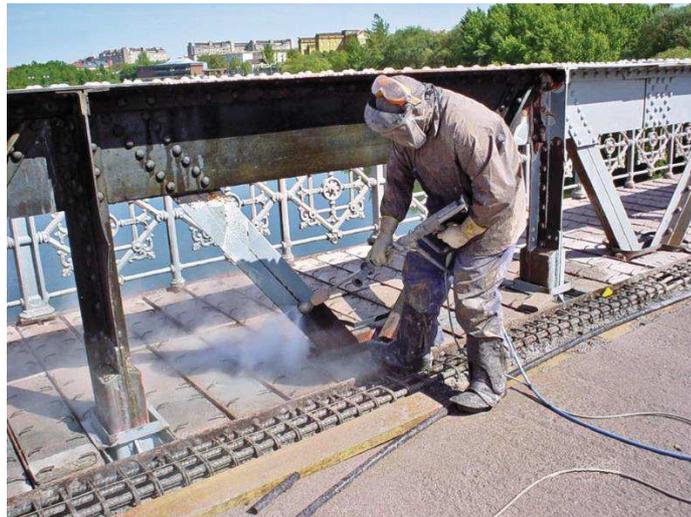
Figura 3. 6. Limpieza de la pintura mediante chorro de agua
Fuente. Arrúe Ugarte (2011)

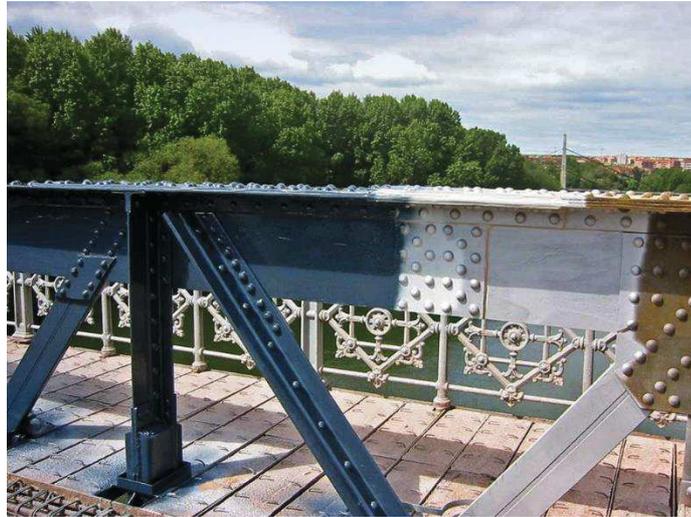
Figura 3. 7. Detalle de las tres capas de pintura

- Pintar los elementos metálicos. La pintura permite no solo ser una solución estética, sino también dar protección a la estructura, evitando la corrosión al funcionar como barrera física entorpeciendo la formación de pilas de corrosión. Primero se debe preparar la superficie eliminando cualquier elemento que dificulte el correcto anclaje de las capas de pintura, eliminando la pintura existente, el óxido, etc. Esto puede ser mediante decapado químico, limpieza mecánica mediante chorros abrasivo, cepillado manual, etc. Luego de esto se ponen las capas de protección que servirán como mecanismo de protección contra la corrosión, estas capas pueden ser:

- Capas inhibidoras de corrosión.
- Capas wash-primer para aumentar la capacidad de anclaje a la de acabado, además de su capacidad anticorrosiva

- Capas de pintura con carga de polvos metálicos para protegerlo de la corrosión o capas de recubrimiento metálico protectoras.

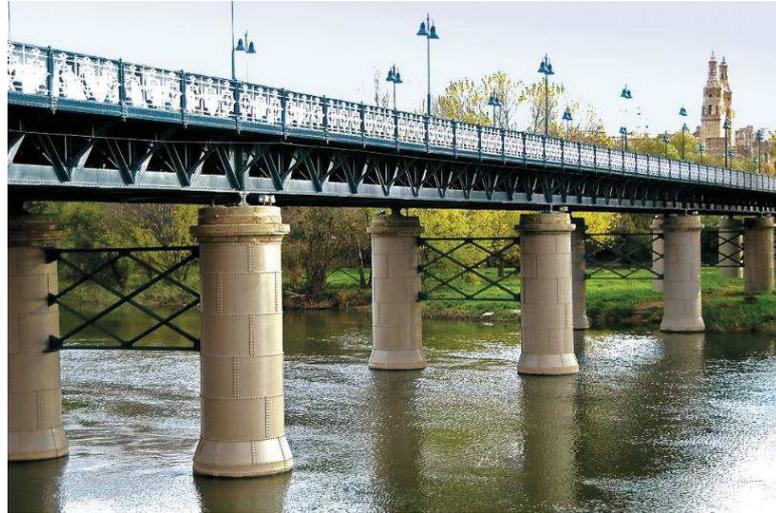
Figura 3. 8. Restauración completa del puente de Hierro de Logroño
Fuente. Arrúe Ugarte (2011)
