# Un arco con siglos de historia

## Recuperación de *La Puente de Solía*

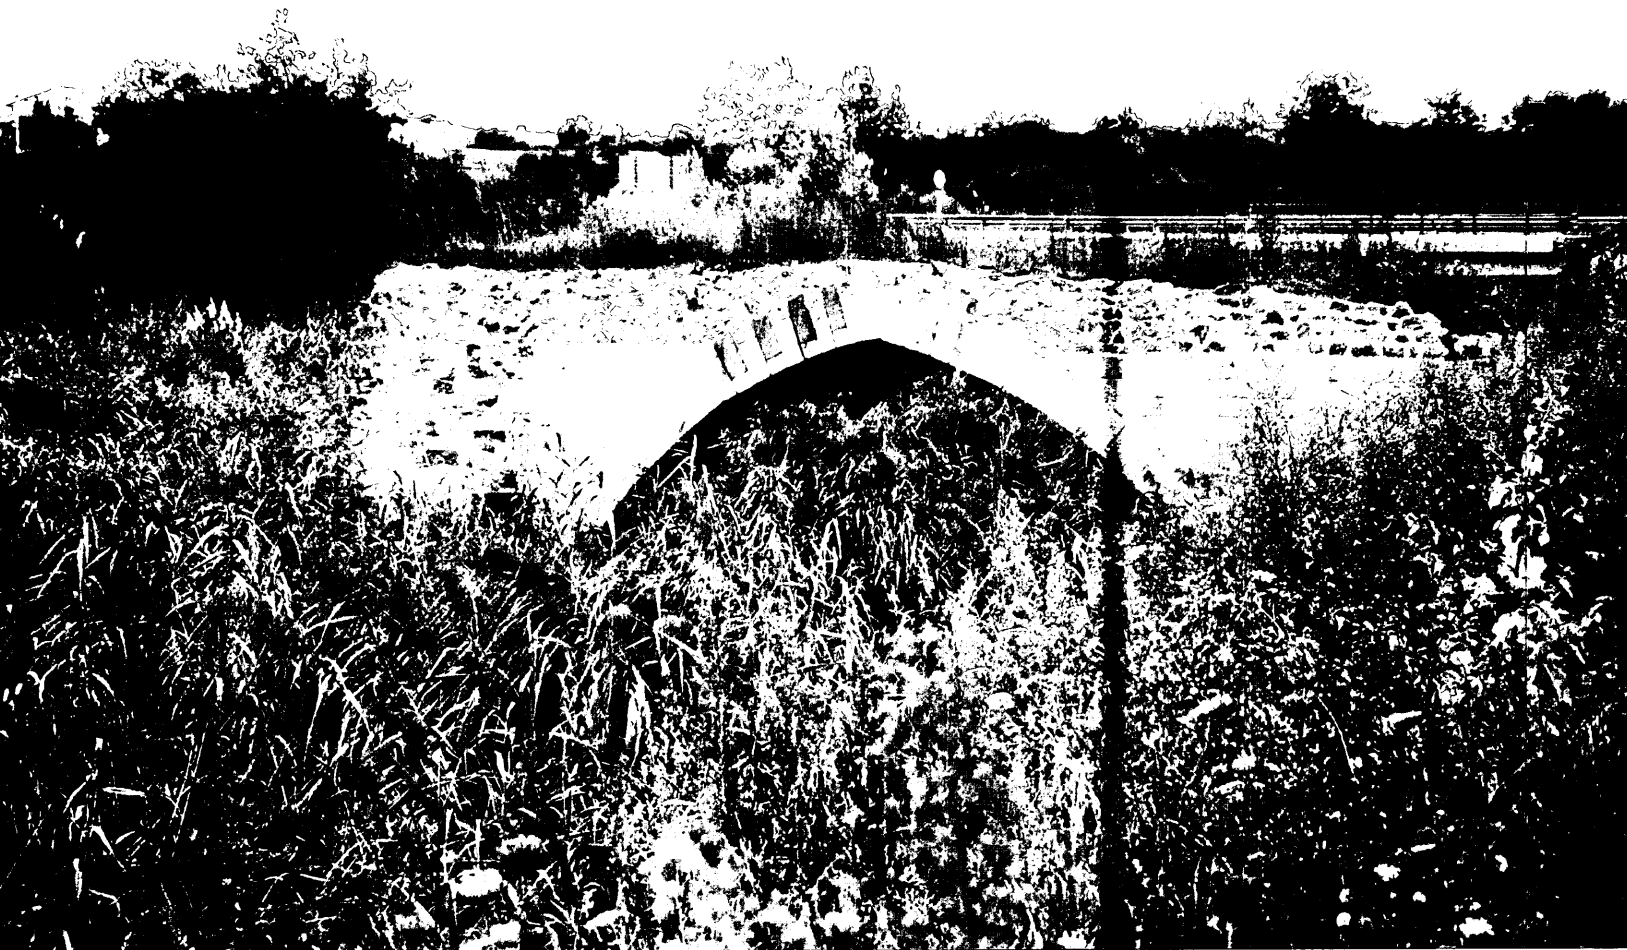
Figura 16.  
Acondicionamiento  
del extradós  
de la bóveda

El extradós de la bóveda fue cubierto con una gruesa capa de tierras y manto vegetal, no se quería restaurar el paso, ni siquiera para peatones, por ello no se confeccionaron tablero ni pretilas. (Fig. 16) Se sopesó la posibilidad de hacerlo accesible para ser visto desde cerca, permitiendo el paseo y la rara contemplación de un puente desde abajo, pero ello entrañaba riesgos y gastos que no se consideró adecuado asumir.
