Trabajo Fin de Grado

**COMPORTAMIENTO EN
CAVITACIÓN Y SU IMPACTO EN
CORROSIÓN DE BRONCES DE
ELEVADA ALEACIÓN**

**(Cavitation behavior and its impact on
corrosion of high alloy bronzes)**

INGENIERÍA MARINA

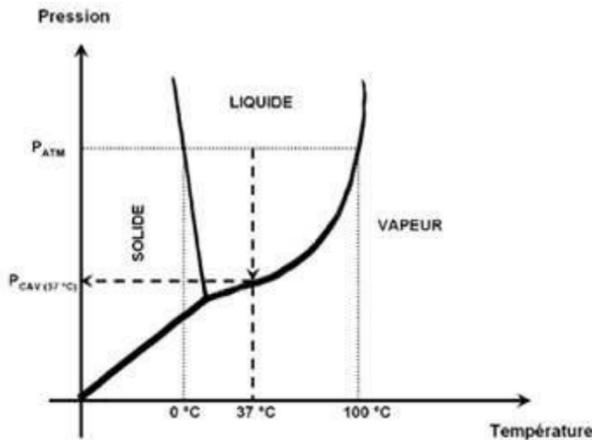
Figura 3: En este caso la temperatura es constante y la presión es variable. A un determinado valor de presión (P_{CAV} (37°C)), el agua pasa a fase gaseosa a 37°C .
Fuente: Referencia [7]

Se observa que, existe una manera de hacer pasar el agua del estado líquido al gaseoso cuando se encuentra a temperatura constante, disminuyendo la presión lo suficiente, como se puede observar en el diagrama que se muestra en la Figura 3.

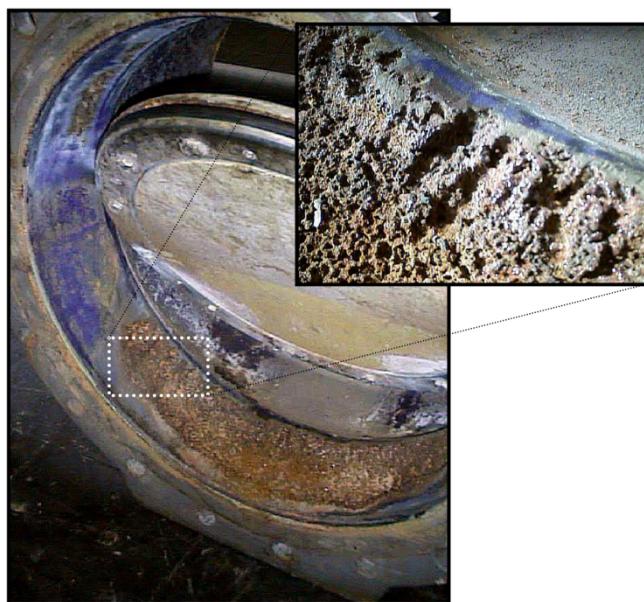
Figura 5: Daño por cavitación en una válvula de mariposa

En el contexto práctico, la cavitación suele ser un fenómeno no deseado en sistemas fluidos, como en bombas, hélices de barcos, turbinas y otros dispositivos similares. Cuando las burbujas de vapor se forman e implosionan repetidamente en áreas de alta presión pueden causar daños significativos a las superficies metálicas y afectar a la eficiencia de los equipos. Este proceso de formación y colapso de burbujas puede generar fuerzas erosivas que erosionan el material y reducen la vida útil de los componentes. En la Figura 5 se puede apreciar el daño y desgaste que provoca el impacto de la corrosión y posterior erosión sobre el material de una válvula de mariposa.

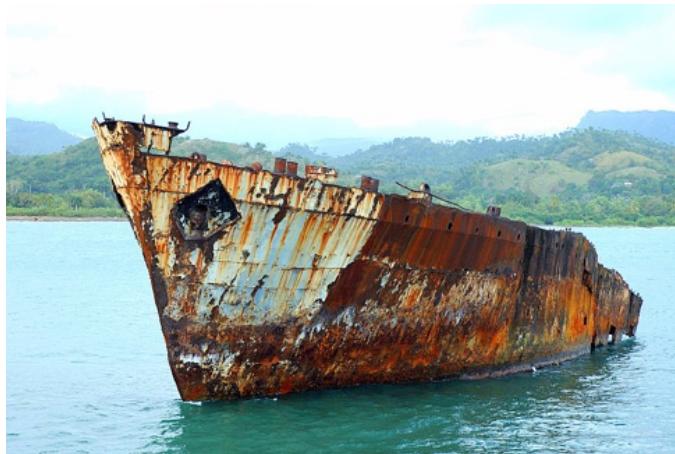
Figura 6: Daño por corrosión en el casco de un barco. Fuente: Elaboración propia.

A continuación, en la Figura 6 se ofrece información visual del fenómeno de corrosión y como afecta en el casco de un barco.

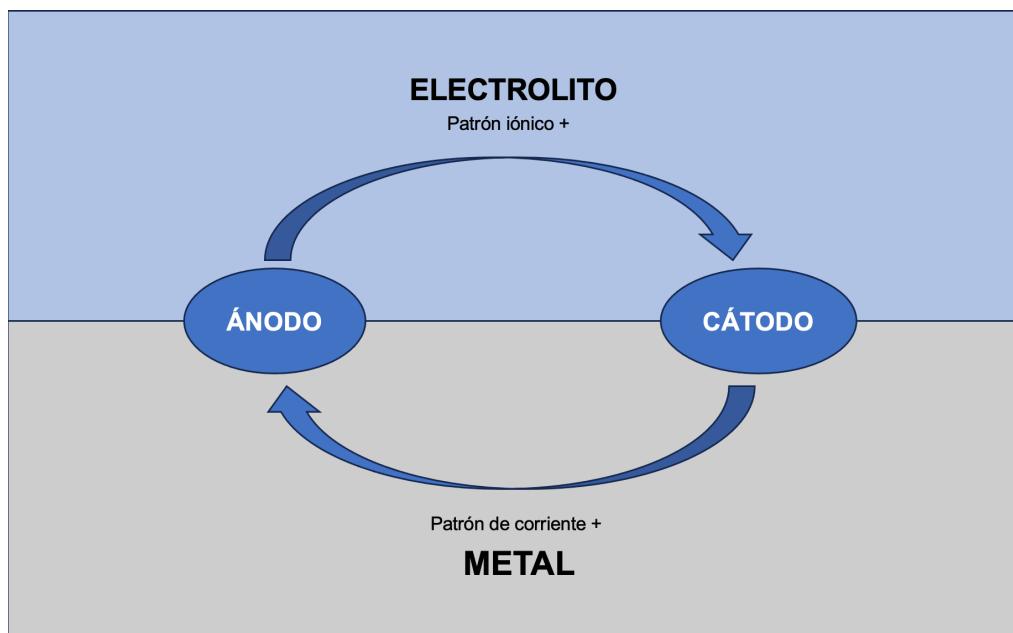
Figura 7: Los cuatro elementos indispensables de un proceso de corrosión. Fuente: Elaboración propia

La Figura 7 representa de forma esquemática el comportamiento de un circuito de corrosión electroquímica.

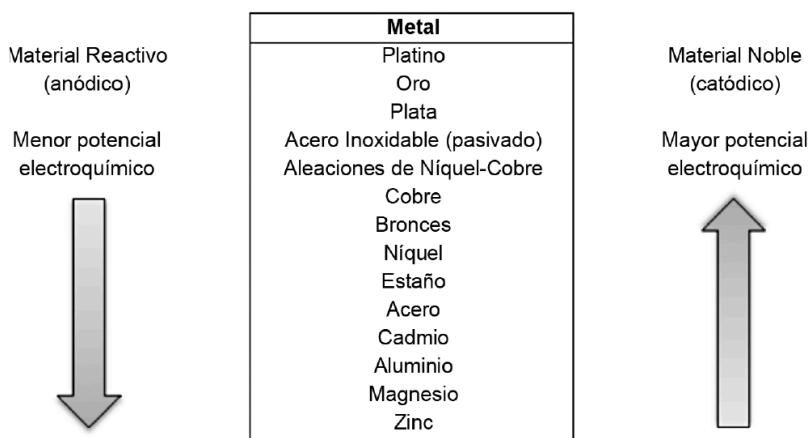
Figura 8: Serie galvánica (ideal) para algunos metales y aleaciones comunes.
Fuente: Referencia [16].

Otro concepto a tener en cuenta es el **potencial electroquímico** o diferencia de potencial entre el ánodo y el cátodo. Este término nos define y ayuda a comprender la susceptibilidad o la resistencia de un material metálico a la corrosión, cuyo valor varía en dependencia de la composición del electrolito. Cuanto más positivo sea el valor de dicho potencial, más *noble* (resistente) es el material. Por otra parte, si se diese el caso contrario, más *reactivo* es el material a la corrosión cuanto más negativo sea este valor. La serie *electroquímica* consiste en una tabla ideal o irreal donde se ubican los diferentes tipos de materiales respecto al potencial electroquímico de éstos. [16]. En la Figura 8 se muestra una representación (ideal) para algunos metales y aleaciones comunes:

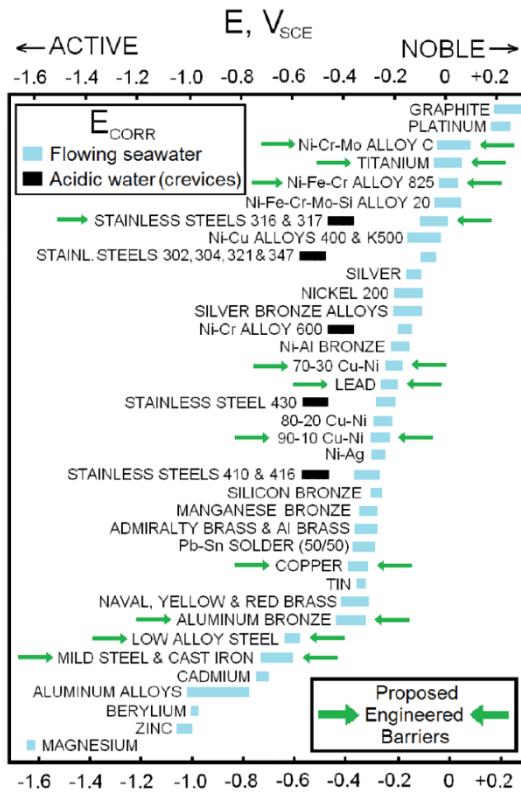
Figura 9: Serie galvánica en agua de mar.

Algunos autores, marcan un intervalo de valores en los que se podría encontrar dicho valor de potencial, en vez de marcar un valor concreto. Es el caso de la serie galvánica en agua de mar que podemos ver en la Figura 9. Entre otros materiales, podemos observar la posición de distintas aleaciones de cobre, entre ellas, los broncees NAB y MAB [28][51].

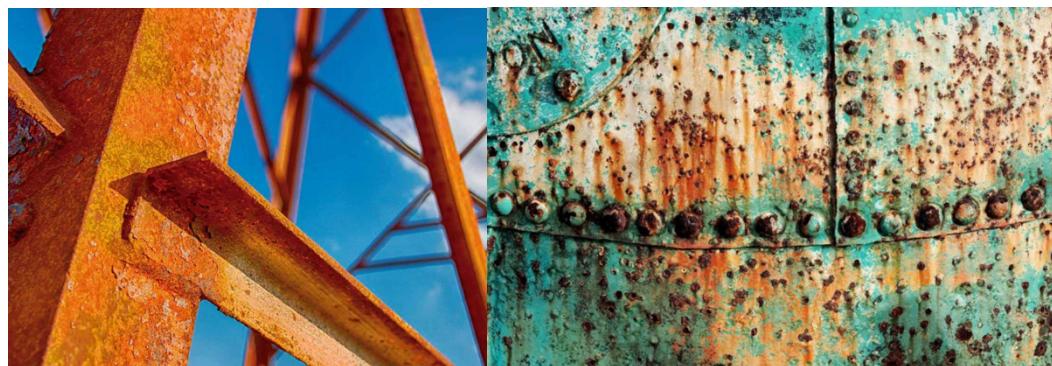
Figura 11: Ejemplos de corrosión uniforme o general (izquierda) y de corrosión localizada (derecha)

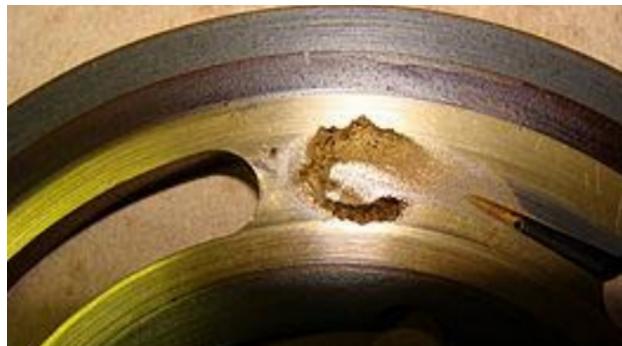
Figura 12: Turbina dañada por corrosión por cavitación

A continuación, en la Figura 12, se puede ver el daño producido por el fenómeno de corrosión por cavitación, en una parte de una turbina. Estas piezas sufren cambios bruscos de presión y una corriente de fluido que arranca la capa protectora favoreciendo que se produzca este fenómeno.

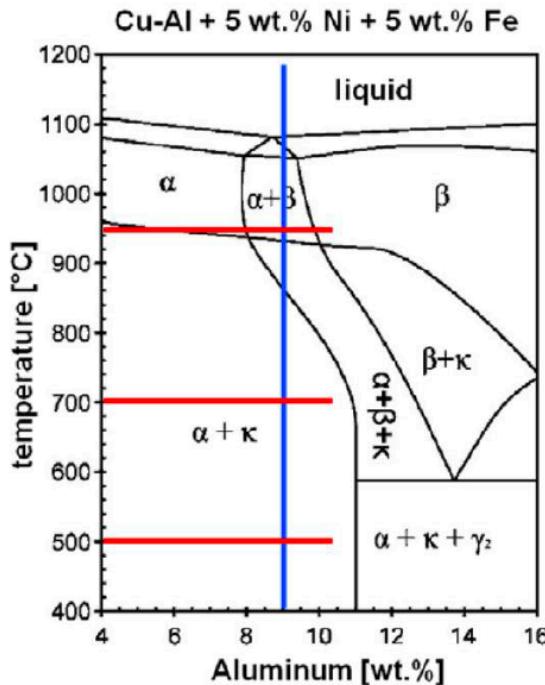
Figura 14: Diagrama parcial de equilibrio aleaciones CuAl5Ni5Fe

Estas aleaciones tienen una elevada complejidad microestructural, tal y como se puede apreciar en la porción del diagrama parcial de equilibrio para el sistema CuAl5Ni5Fe. La Figura 14 muestra [49] una porción del Diagrama de Equilibrio de Cu-Al para porcentajes de entre 4% y 16% de aluminio en peso, y en el rango de temperaturas desde 400°C hasta 1200°C.

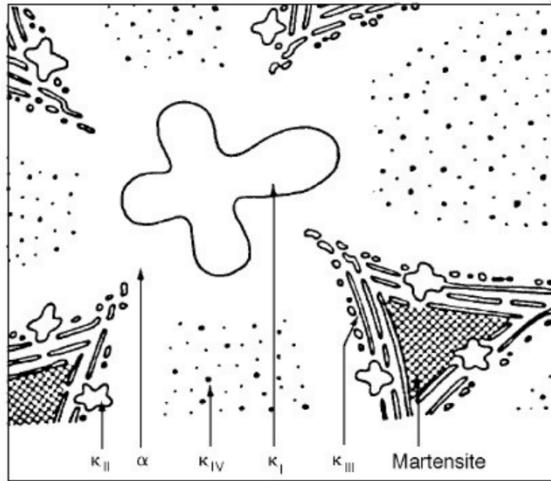
Figura 15: Microestructura de moldeo de equilibrio de la aleación NAB.
Fuente: Referencia [31]

En la Figura 15 que podemos ver a continuación se encuentra una representación de las fases explicadas, presentes en la microestructura de los bronces NAB.

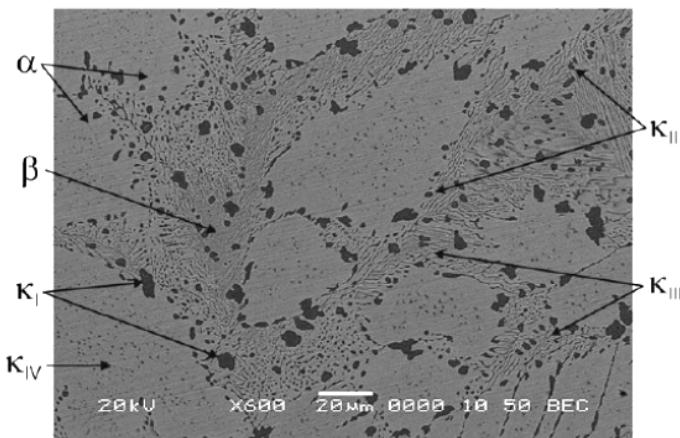
Figura 16: Identificación de las diferentes fases en una micrografía.
Fuente: Referencia [30]

Un ejemplo real de la micrografía para la identificación de cada una de las fases, según su morfología, para la posterior caracterización microestructural, se representa en la Figura 16:

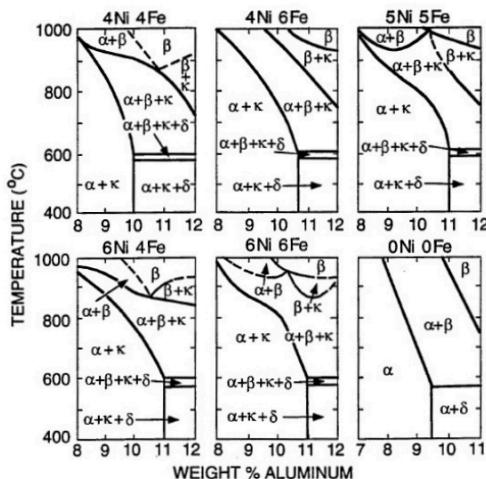
Figura 18: Diagrama de equilibrio del bronce NAB representada la temperatura en función del porcentaje en peso del aluminio, mostrándose las diferentes fases presentes según el porcentaje de Ni y Fe. Fuente: Referencia [32]

Sabemos que los tratamientos térmicos, los diferentes procesos de calentamiento y tipos de enfriamiento, influyen notablemente en la microestructura del material. Aportamos un diagrama de fases en la Figura 18, en el que se puede apreciar cómo varía dicha microestructura con la composición química [32]

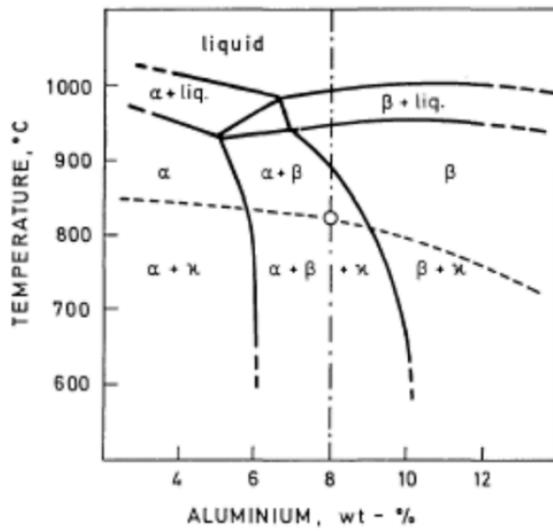
Figura 19: Diagrama de equilibrio del CuAl₁₂Mn_{2,8}FeNi (MAB).
Fuente: Referencia [37]

Desde una perspectiva comercial, las aleaciones MAB, típicamente contienen entre 7% y un 10% de aluminio, con adiciones de hasta un 3% o 4% de hierro o níquel. La inclusión de manganeso aporta a la resistencia mecánica, pero su función principal en la aleación está relacionada con la facilitación del proceso de fundición. La figura 19 ilustra el diagrama parcial de equilibrio para la aleación CuAl12Mn2,8FeNi [37].

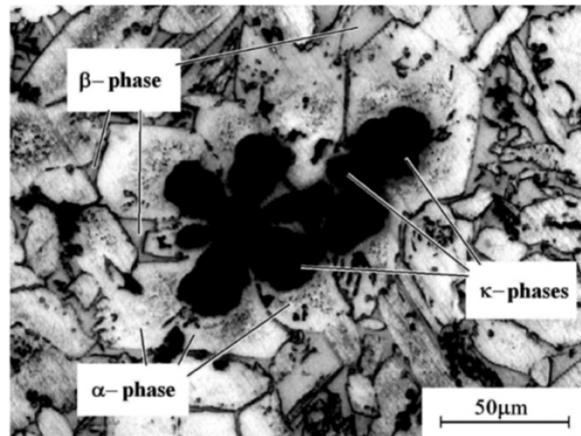
Figura 20: Microestructura de MAB en estado de bruto de colada.
Fuente: Referencia [39]

Como se ha visto y hablado sobre las fases presentes en la aleación MAB, la Figura 20 muestra su microestructura en bruto de colada, caracterizada mediante microscopía óptica.

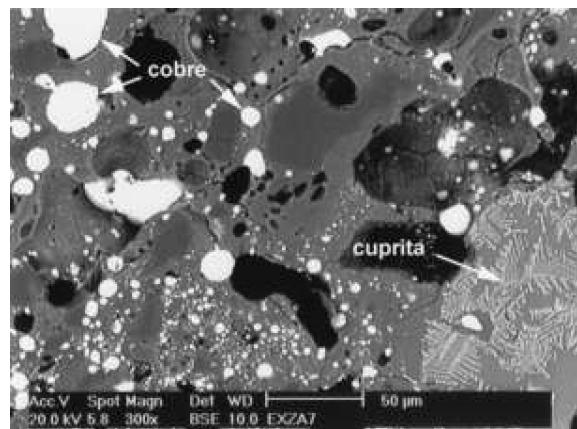
Figura 21: Escoria experimental de cobre vista en el microscopio electrónico de barrido. Fuente:
Referencia [42]

Se observa la información revelada por el microscopio óptico en el estudio microestructural de un bronce MAB en la Figura 21:

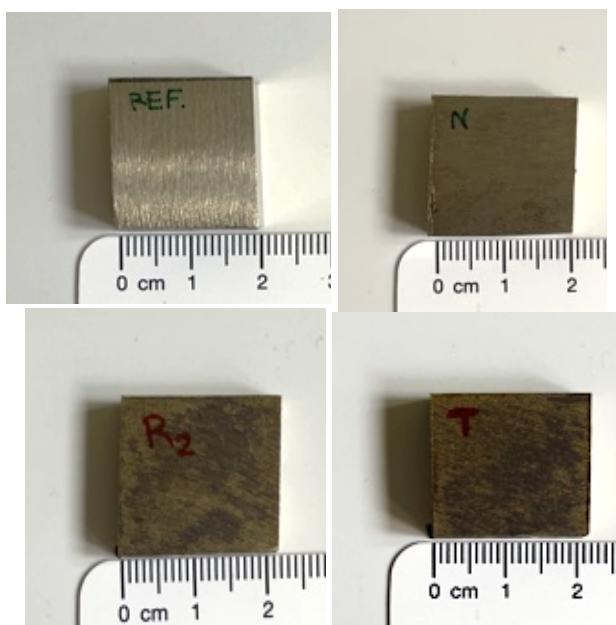
Figura 23: Muestra de probetas rectangulares a estudiar:
Probeta de Referencia MAB (Arriba a la izquierda), Probeta de Normalizado de MAB (Arriba a la derecha), Probeta de Revenido a 600°C de NAB (Abajo a la izquierda) y Probeta de Temple de NAB (Abajo a la derecha). Fuente:
Elaboración propia.

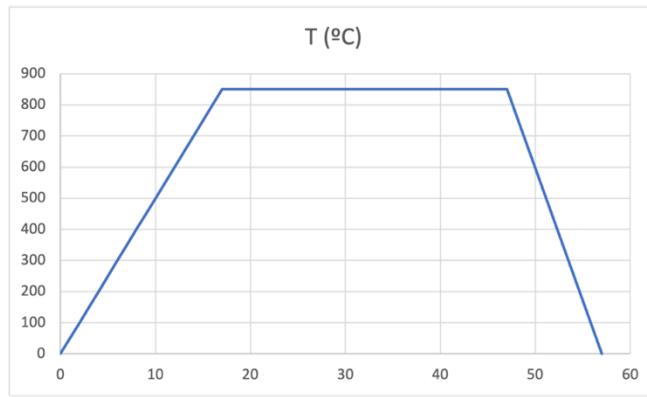
Figura 26: Ciclo térmico del proceso de Normalizado.
Fuente: Elaboración propia.

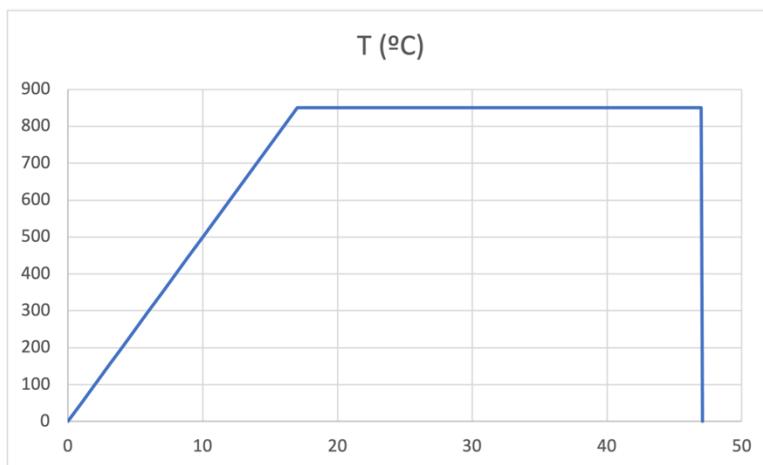
Figura 27: Ciclo térmico del proceso de Temple. Fuente: Elaboración propia.

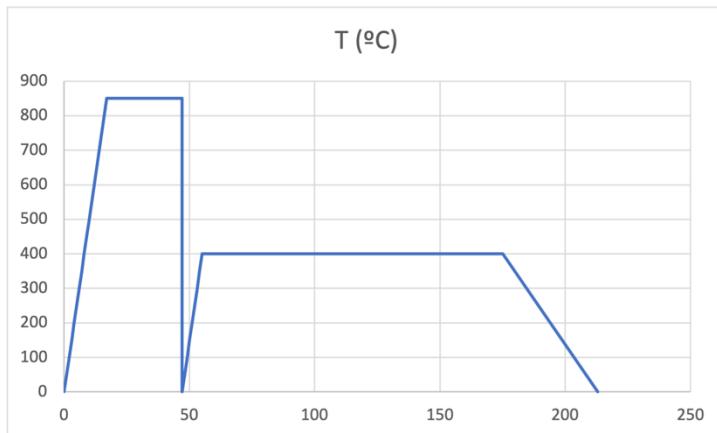
Figura 28: Ciclo térmico del proceso de Temple y Revenido a 400°C. Fuente: Elaboración propia.

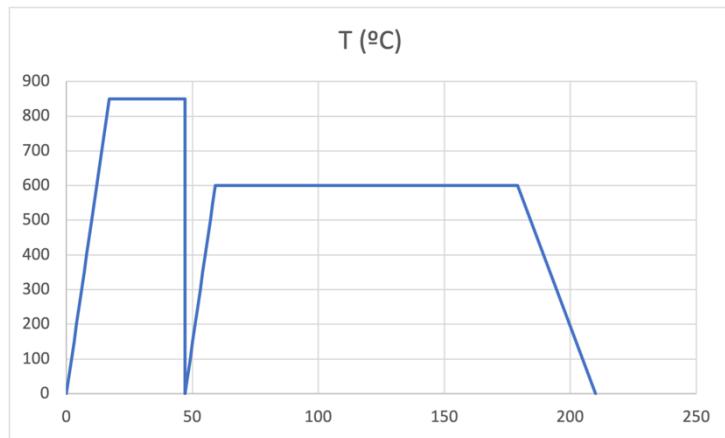
Figura 29: ciclo térmico del proceso de Temple y Revenido a 600°C. Fuente: Elaboración propia.

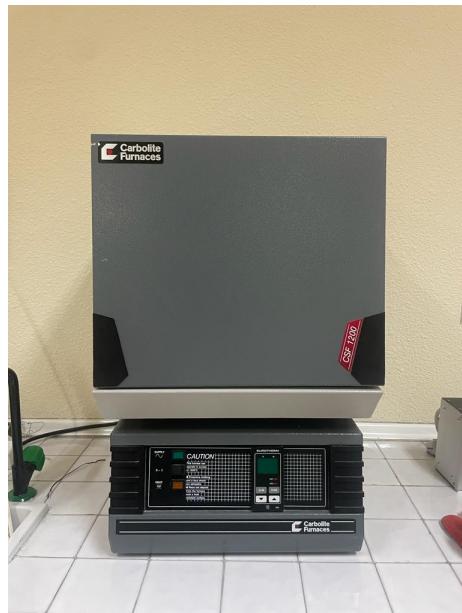
Figura 30: Horno Carbolite Furnaces CSF 1200 para la realización de tratamientos térmicos. Fuente: Elaboración propia.

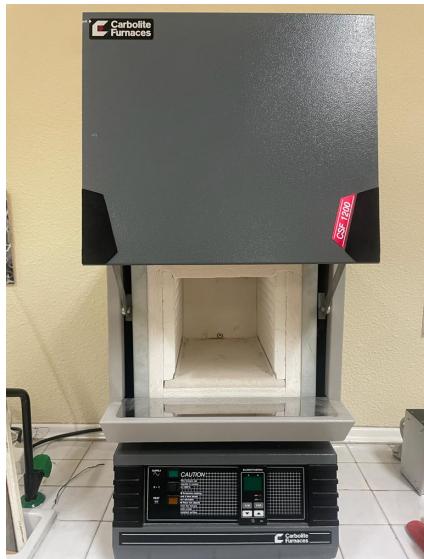
Figura 31: Interior cerámico del horno CARBOLITE FURNACES CSF 1200.
Fuente: Elaboración propia.

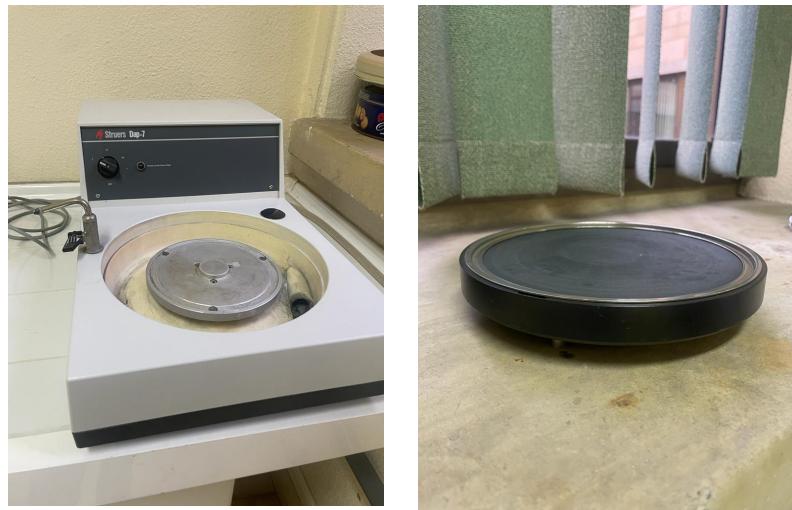
Figura 33: Pulidora manual STRUERS DAP-7 (izquierda).Plataforma giratoria portadora de papel de lija (derecha). Fuente: Elaboración propia.

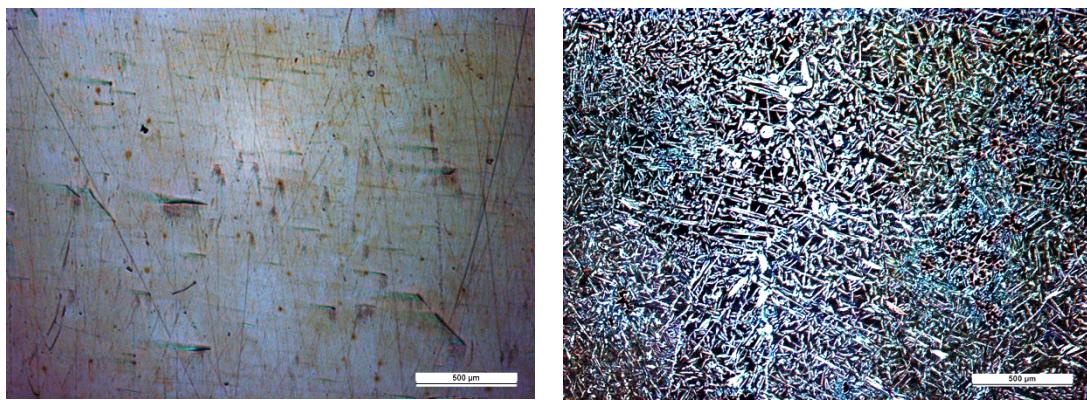
Figura 36: Probeta de Normalizado de NAB sin agente químico a 500μm (izquierda). Probeta de Normalizado de MAB con agente químico a 500μm (derecha). Fuente: Elaboración propia.

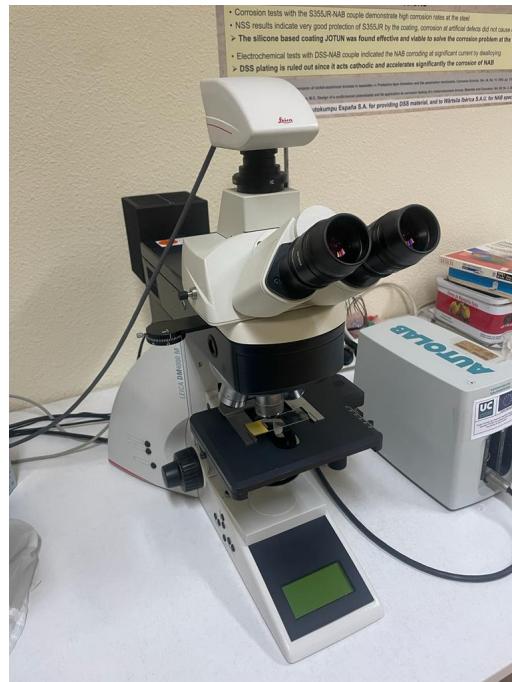
Figura 37: Microscopio Óptico LEICA DM400M.
Fuente: Elaboración propia.

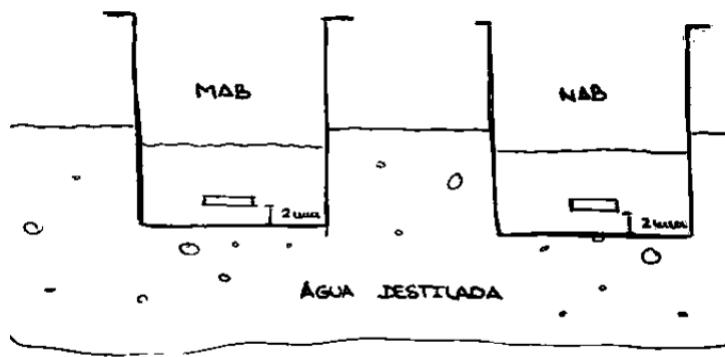
Figura 38: Esquema del posicionamiento de las probetas en el baño de ultrasonidos. Fuente: Elaboración propia.

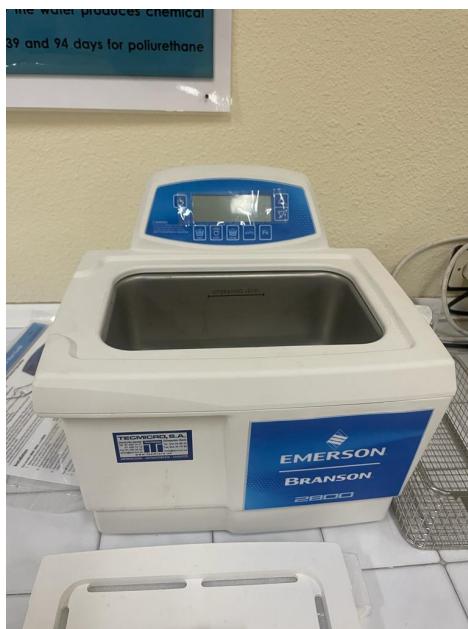
Figura 39: Baño de ultrasonidos
EMERSON BRANSON 2800. Fuente:
Elaboración propia.

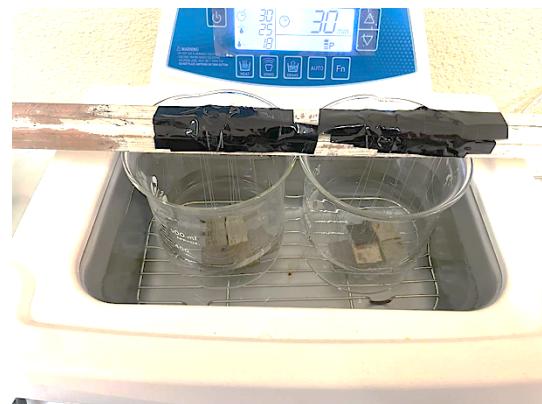
Figura 40: Vasos de precipitados introducidos en el baño de ultrasonidos. Fuente: Elaboración propia.

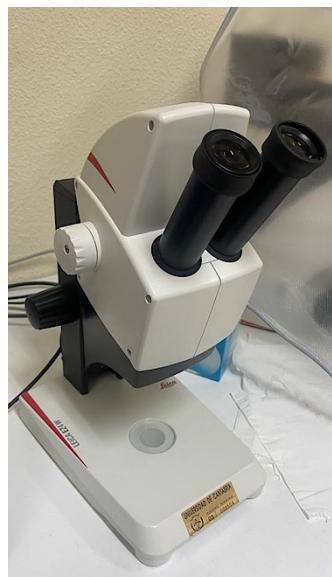
*Figura 46: Lupa Estereoscópica LEICA EZ4W.
Fuente: Elaboración propia.*

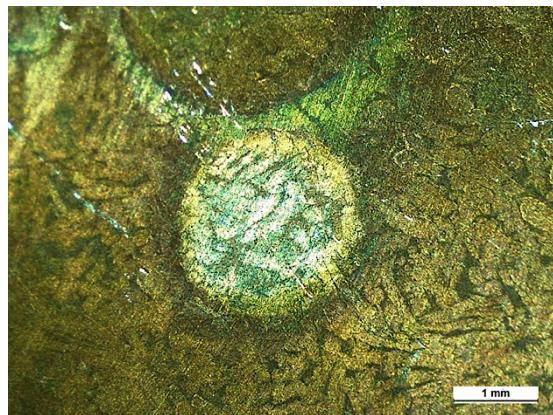
Figura 47: Imagen a la Lupa Estereoscópica de la probeta NABT+R2 con 60 minutos de cavitación en agua sintética con 8% de NaCl. Fuente: Elaboración propia.

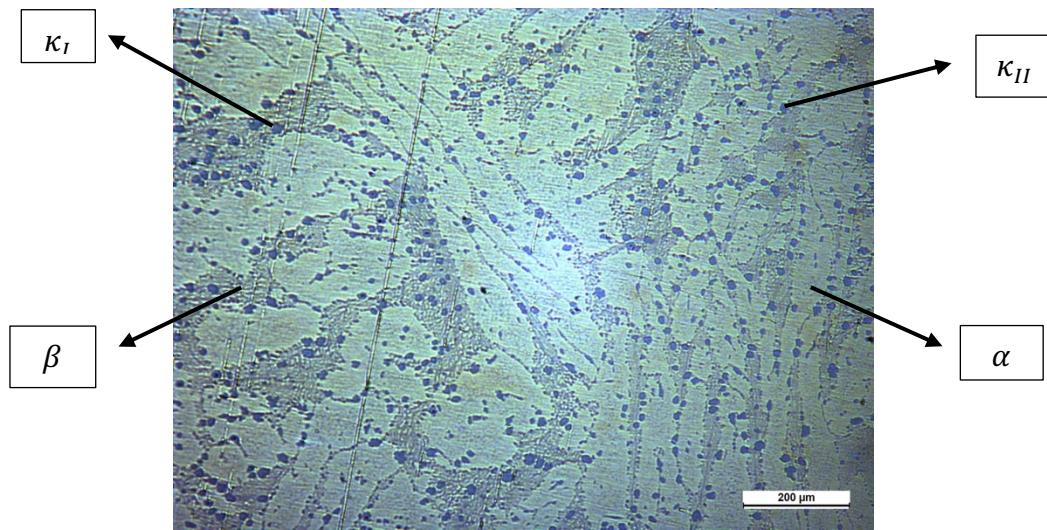
Figura 48: Micrografía Probeta de Ref NAB (x100), tiempo de cavitación 0'. Fuente: Elaboración propia.

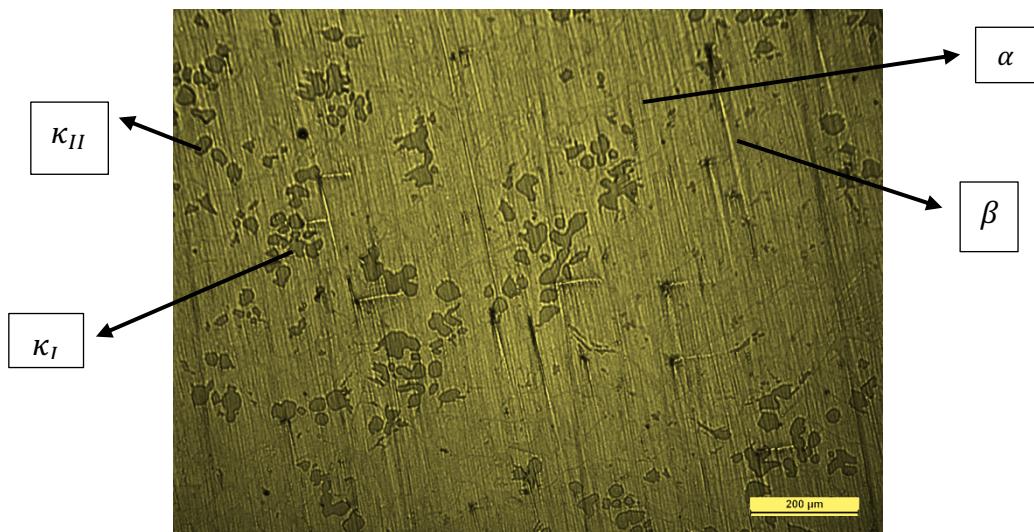
Figura 49: Micrografía Probeta de Ref MAB (x100), tiempo de cavitación 0'. Fuente: Elaboración propia.

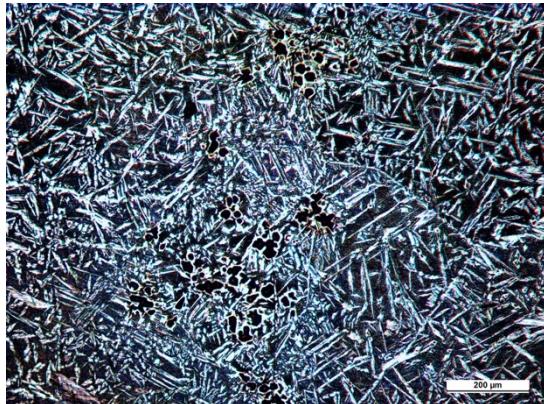
Figura 55: Micrografía Probeta N MAB (x100), tiempo de cavitación 0°. Fuente: Elaboración propia.

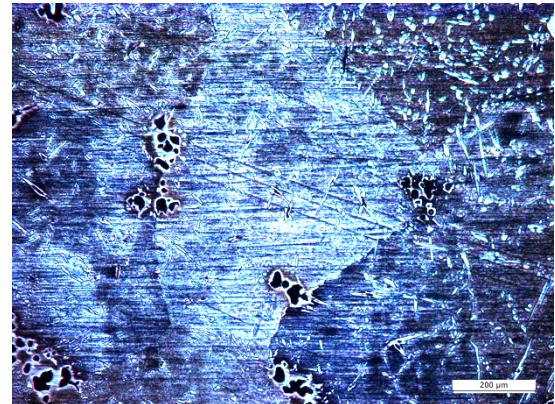
Figura 54: Micrografía Probeta T MAB (x100), tiempo de cavitación 0°. Fuente: Elaboración propia.

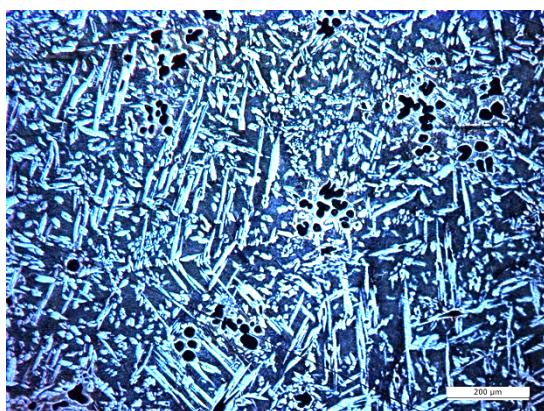
Figura 57: Micrografía Probeta T+R1 MAB (x100), tiempo de cavitación 0°. Fuente: Elaboración propia.

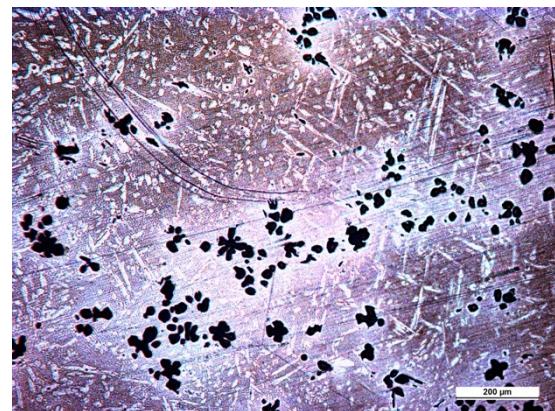
Figura 56: Micrografía Probeta T+R2 MAB (x100), tiempo de cavitación 0°. Fuente: Elaboración propia.

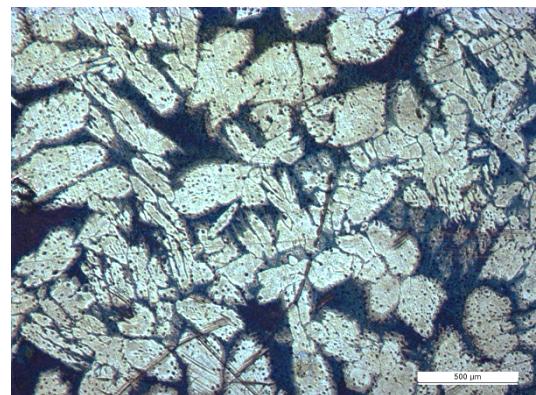
Figura 60: Micrografía Probeta T+R2 NAB (x50), tiempo de cavitación 30`en electrolito 1. Fuente: Elaboración propia.

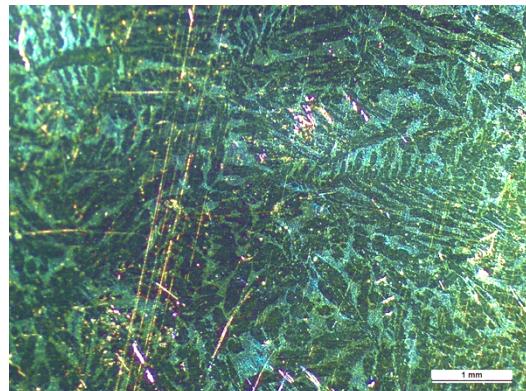
Figura 63: Imagen en la LE de la Probeta Ref NAB (x16), tiempo de cavitación 30`en electrolito 1. Fuente: Elaboración personal.

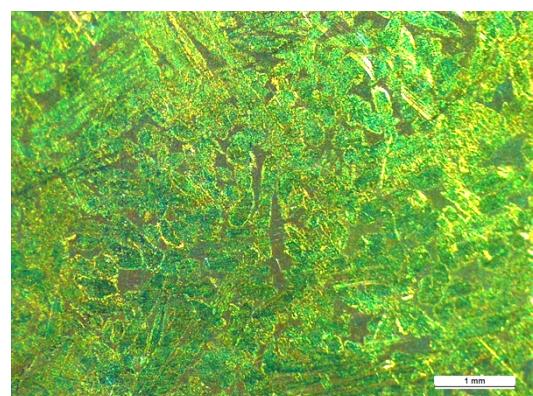
Figura 67: Imagen en la LE de la Probeta T+R2 NAB (x16), tiempo de cavitación 30`en electrolito 1. Fuente: Elaboración propia.

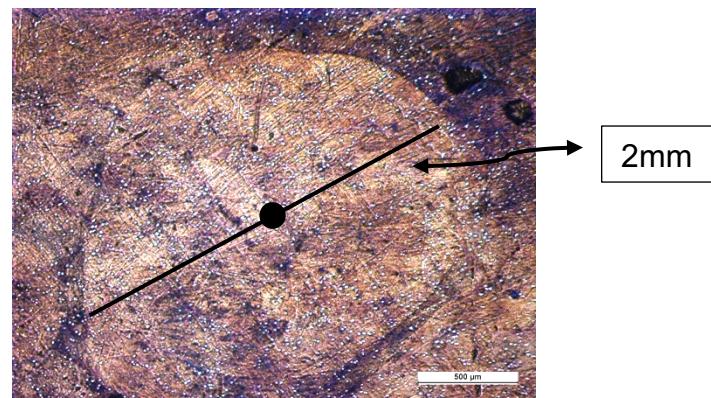
Figura 68: Micrografía Probeta Ref NAB (x50),
tiempo de cavitación 120`en electrolito 1.
Fuente: Elaboración propia.

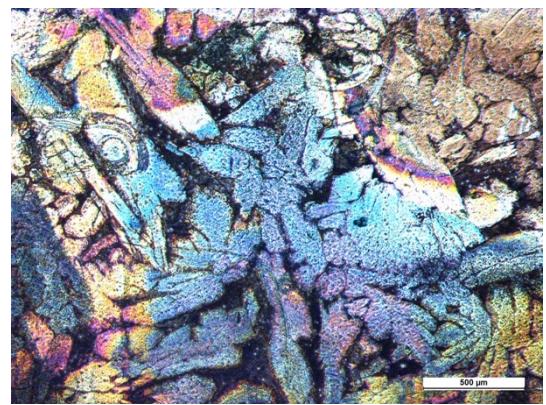
Figura 72: Micrografía Probeta T NAB (x50),
tiempo de cavitación 120` en electrolito 1.
Fuente: Elaboración propia.

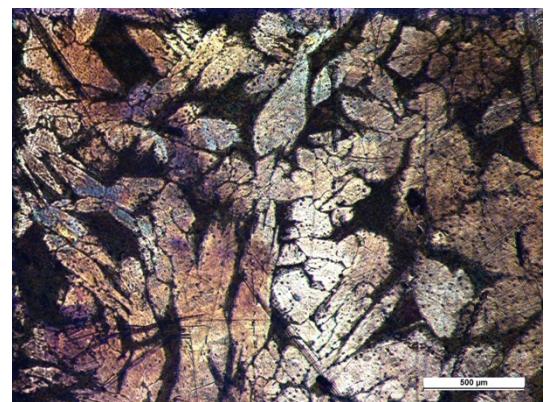
Figura 70: Micrografía Probeta T+R2 NAB (x50),
tiempo de cavitación 120`en electrolito 1. Fuente:
Elaboración propia.

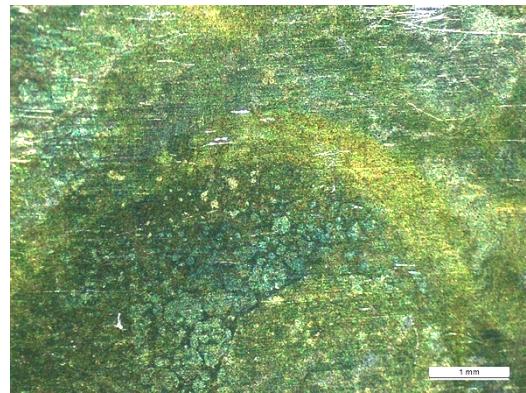
Figura 73: Imagen en la LE de la Probeta Ref NAB (x16), tiempo de cavitación 120` en el electrolito 1. Fuente: Elaboración propia.

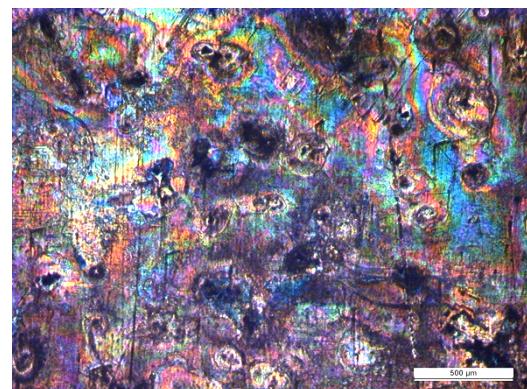
Figura 83: Micrografía Probeta Ref MAB (x50),
tiempo de cavitación 120`en electrolito 1.
Fuente: Elaboración propia.

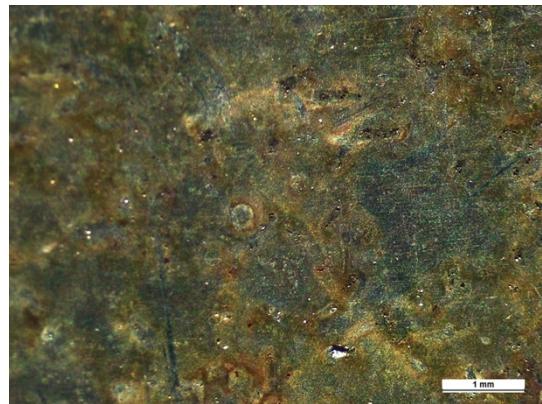
Figura 88: Imagen en la LE de la Probeta Ref MAB (x16), tiempo de cavitación 120` en el electrolito 1. Fuente: Elaboración propia.

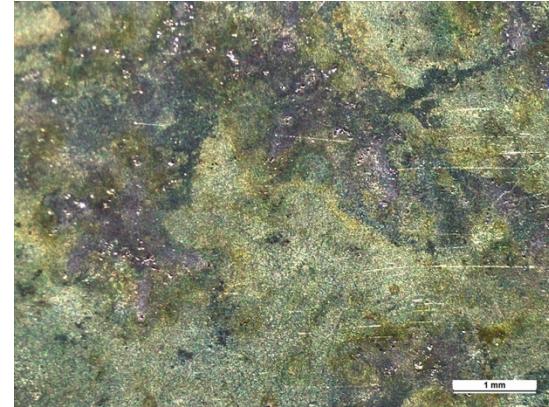
Figura 92: Imagen en la LE de la Probeta T+R2 MAB (x16), tiempo de cavitación 120`en electrolito 1. Fuente: Elaboración propia.

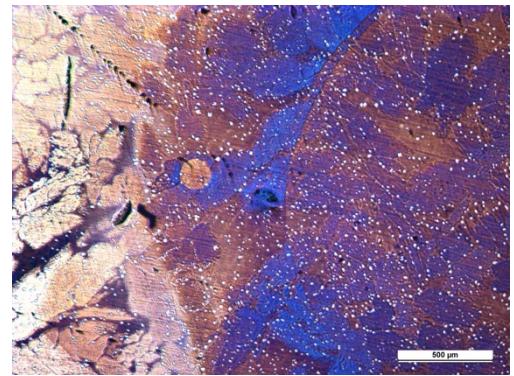
Figura 96: Micrografía Probeta T+R2 NAB (x100), tiempo de cavitación 15`en electrolito 2. Fuente: Elaboración propia.

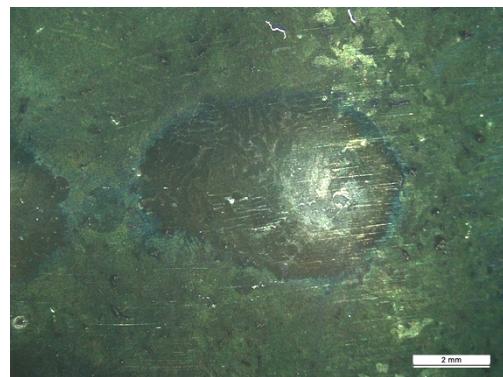
Figura 98: Imagen en la LE de la Probeta Ref NAB (x8), tiempo de cavitación 15`en electrolito 2. Fuente: Elaboración propia.

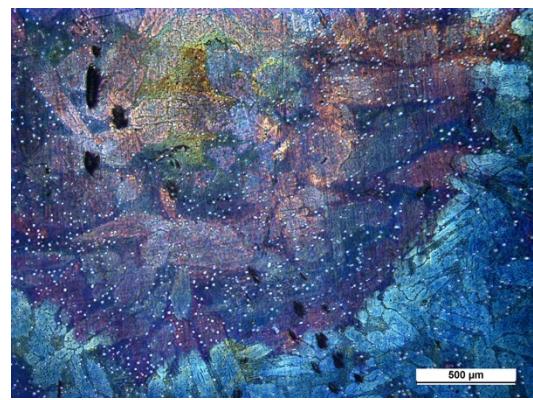
Figura 103: Micrografía Probeta Ref NAB (x50), tiempo de cavitación 60`en electrolito 2. Fuente: Elaboración propia.

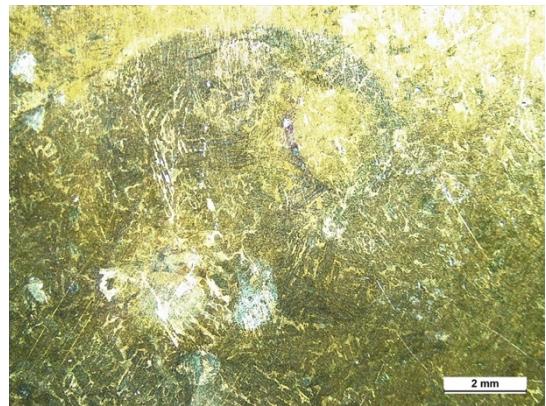
Figura 108: Imagen en la LE de la Probeta Ref NAB (x8), tiempo de cavitación 60`en el electrolito 2. Fuente: Elaboración propia.

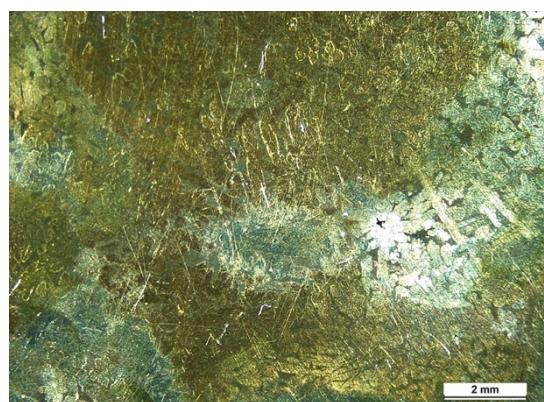
Figura 109: Imagen en la LE de la Probeta T+R2 NAB (x8), tiempo de cavitación 60`en electrolito 2. Fuente: Elaboración propia.

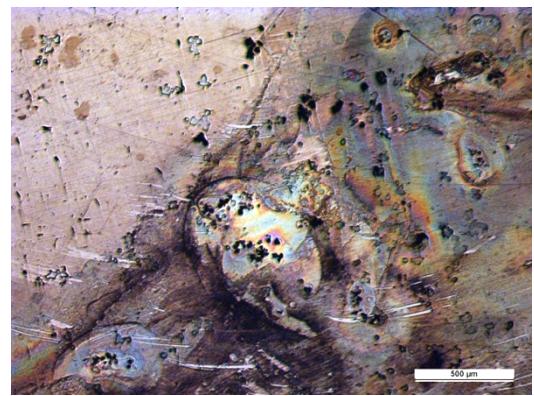
Figura 117: Micrografía Probeta T+R2 MAB (x50), tiempo de cavitación 15`en electrolito 2.
Fuente: Elaboración propia.

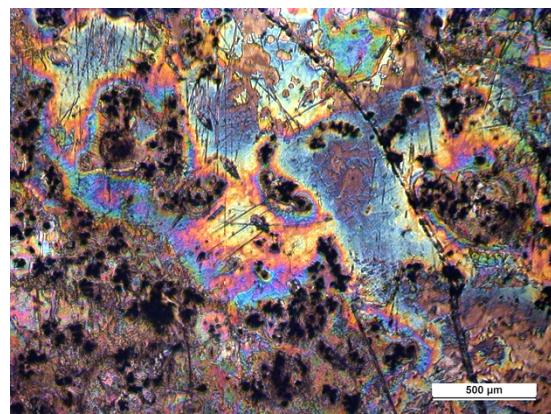
Figura 118: Micrografía Probeta Ref MAB (x50),
tiempo de cavitación 60`en electrolito 2. Fuente:
Elaboración propia.

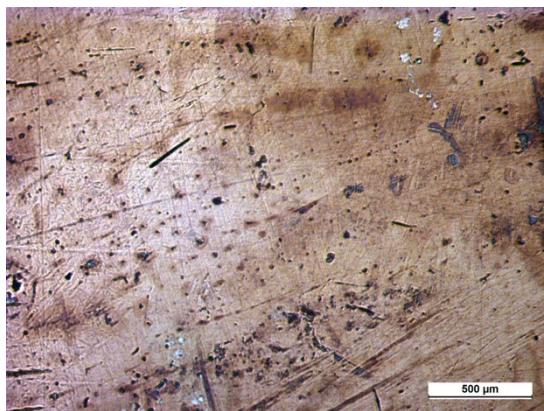
Figura 120: Micrografía Probeta N MAB (x50),
tiempo de cavitación 60`en electrolito 2. Fuente:
Elaboración propia.

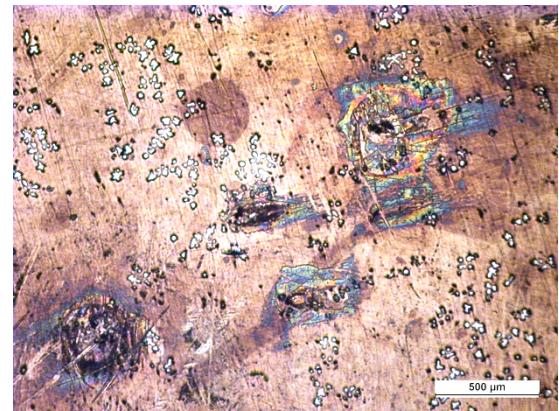
Figura 119: Micrografía Probeta T MAB (x50),
tiempo de cavitación 60`en electrolito 2. Fuente:
Elaboración propia.

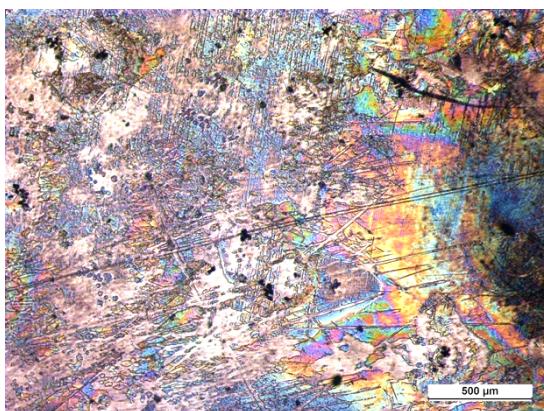
Figura 122: Micrografía Probeta T+R1 MAB (x50),
tiempo de cavitación 60`en electrolito 2. Fuente:
Elaboración propia.

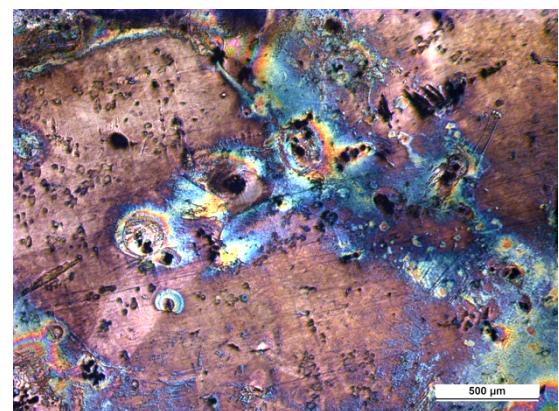
Figura 121: Micrografía Probeta T+R2 MAB (x50),
tiempo de cavitación 60`en electrolito 2. Fuente:
Elaboración propia.

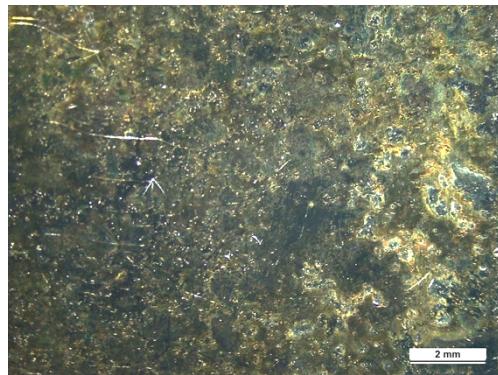
Figura 123: Imagen en la LE de la Probeta Ref MAB (x8), tiempo de cavitación 60' en electrolito 2. Fuente: Elaboración propia.

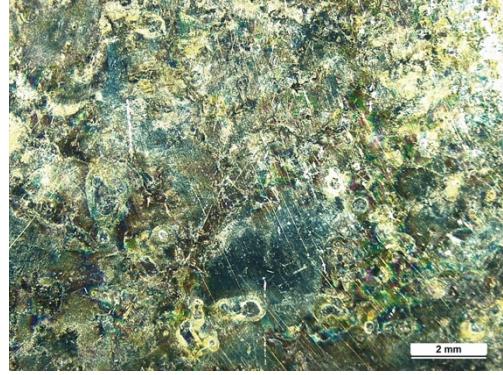
Figura 126: Imagen en la LE de la Probeta T+R2 MAB (x8), tiempo de cavitación 60' en electrolito 2. Fuente: Elaboración propia.
