HIDROGEODÍA LEÓN 2018

“ERIA”

retrato de un río salvaje

EL HIDROGEODÍA

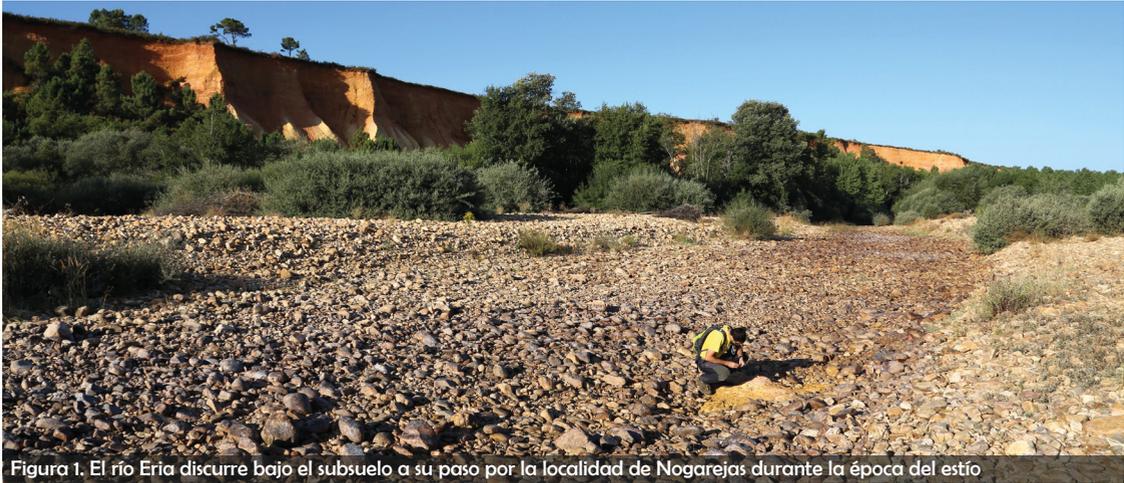
Figura 1. El río Eria discurre bajo el subsuelo a su paso por la localidad de Nogarejas durante la época del estío

En este accidentado discurrir, a lo largo de más de 100 km de recorrido, el río “se oculta” en varios tramos continuando su camino por el subsuelo, dejándose ver únicamente en los periodos de máximo caudal, entre el otoño y la primavera. La infiltración alimenta los acuíferos, formaciones

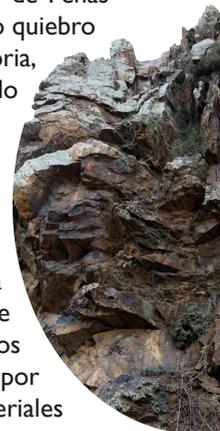
Figura 4. El río Eria de dirección E-O gira bruscamente en Castrocalbón ante la presencia del relieve de Peñas Grandes

En esta primera parada se divisa una panorámica de la cuenca del río Eria. Desde el alto de Peñas Grandes se puede observar el repentino quiebro del río, de hasta 90° en su trayectoria, identificado por la presencia de un tupido bosque de galería (Figura 3 y 4).

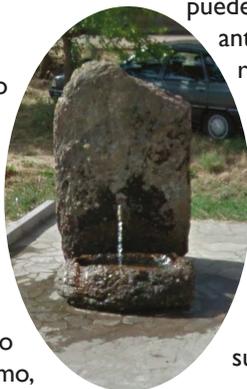
En esta parada visitaremos un pozo artesiano en Pinilla de La Valdería (Figura 6). Este tipo de pozos se forman en acuíferos que quedan confinados entre paquetes de sedimentos impermeables (arcillas o pizarras), a modo de sandwich, generando la suficiente presión como para forzar la salida libre del agua hacia la superficie. Cuando el río se seca o los pozos regantes aumentan el consumo,

pueden verse afectados este tipo de acuíferos ante la disminución rápida de la presión, reduciendo drásticamente su caudal. El primer pozo artesiano perforado en la provincia de León fue Cembranos en 1904. El agotamiento de los manantiales que alimentaban las fuentes de muchos pueblos y el aumento del uso de las aguas superficiales de las presas para el riego multiplicó el número de sondeos en toda la provincia entre 1920 y 1930, superando más de 200.

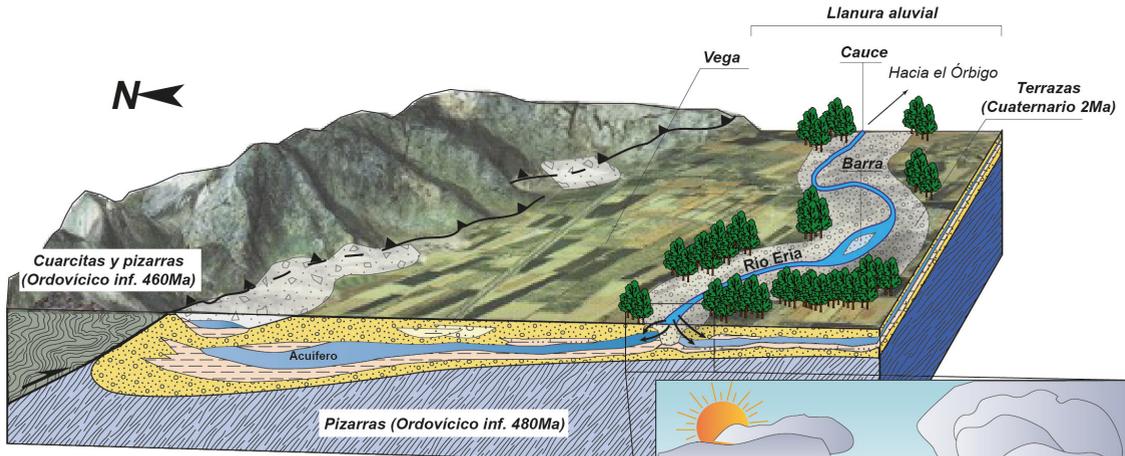
Figura 7. Esquema del acuífero detrítico de la Valdería y representación de un río perdedor

El acuífero detrítico (confinado en sedimentos como conglomerados, arenas y arcillas) de La Valdería ocupa más de 3500 ha de superficie, el equivalente a 5000 campos de fútbol como el Santiago Bernabéu. El equilibrio de un acuífero de estas características depende no sólo de la cantidad de agua que aporta el propio río Eria, sino también de la procedente de las precipitaciones, que en esta zona varían entre 550 y 700 mm anuales, la evapotranspiración producida por la vegetación (entre 680 y 700 l/m² anual) y las extracciones realizadas para el regadío. Todo ello contribuye a mantener el balance hídrico, entre la cantidad de agua retenida y la extraída del sistema (Figura 7).

El acuífero de La Valdería es un “sistema ganador” con respecto al río, pues recoge sus aguas que se filtran hacia el interior terrestre. El uso intensivo de los suelos y los tratamientos

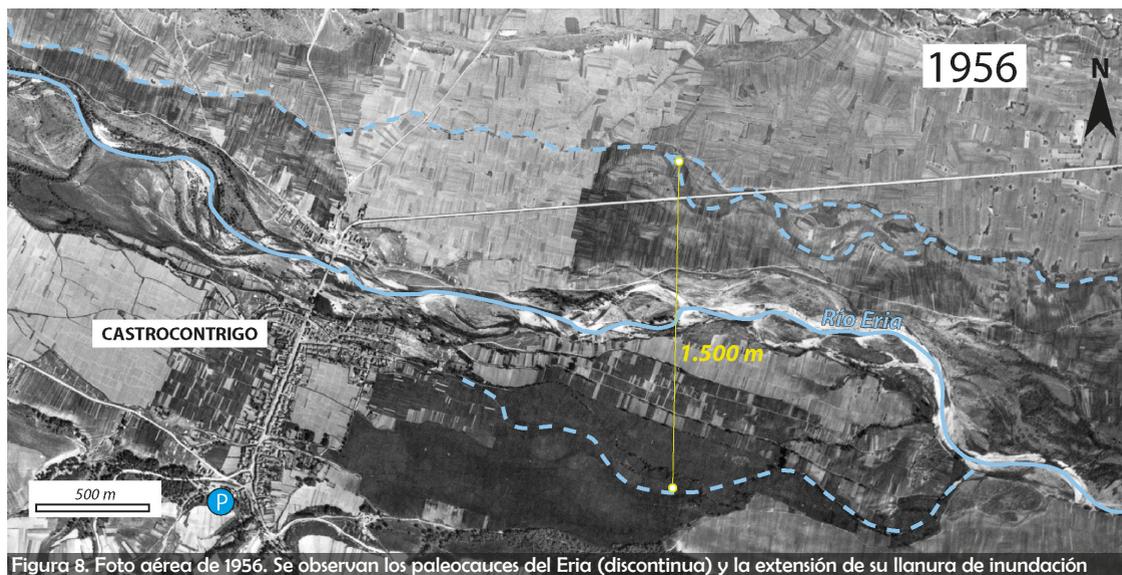
Figura 8. Foto aérea de 1956. Se observan los paleocauces del Eria (discontinua) y la extensión de su llanura de inundación

En este punto, situado en Castrocontrigo (P en Figura 8), se divisa la extensión del acuífero detrítico. Algo que llama poderosamente la atención es la extensa llanura de inundación que presenta el río, y que se observa muy bien en la fotografía aérea del Vuelo Americano de 1956. En ella se muestra la presencia de paleocauces al norte y sur de su posición actual. Esto indica el elevado grado de movilidad y la dinámica fluvial activa que ha tenido el cauce. La elevada carga de sedimentos que ha transportado ha permitido la formación de esta extensa llanura aluvial. Se trata de un río con

un curso de “tipo trenzado” formado por barras centrales y laterales de gravas y cantos.

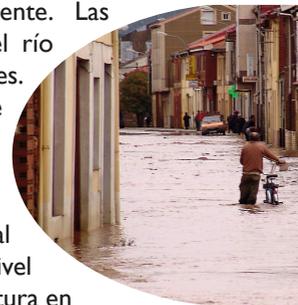
Figura 9. Periodos de retorno de 10, 100 y 500 años para crecidas del río Eria según la Confederación Hidrográfica del Duero

episodios periódicos de 10, 100 y 500 años (Figura 9). La última gran inundación en este tramo del río se produjo en el año 2006 (imagen izquierda), por lo que es esperable otra pronto.

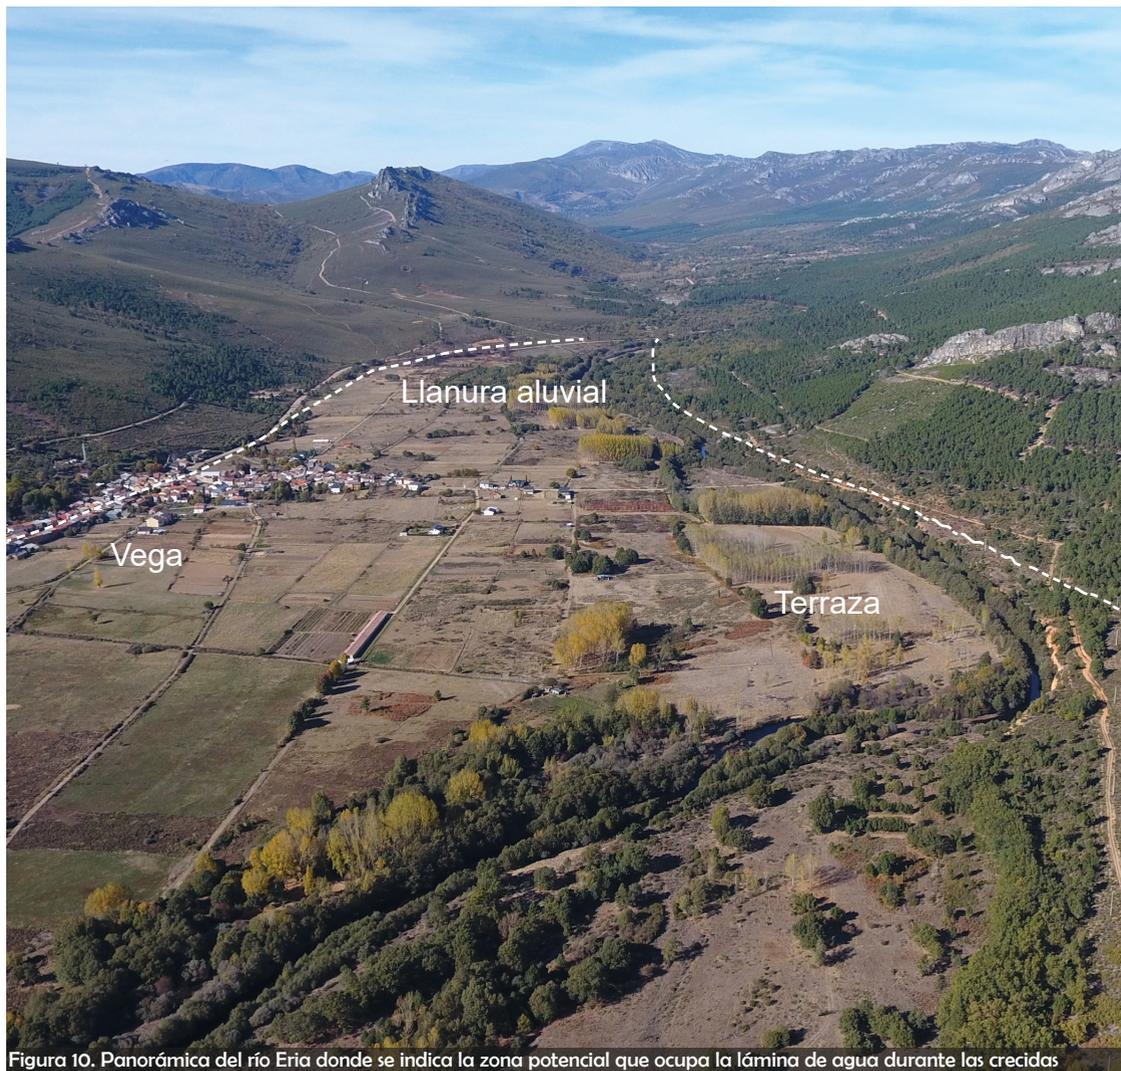
Figura 10. Panorámica del río Eria donde se indica la zona potencial que ocupa la lámina de agua durante las crecidas

La adecuación y limpieza de cauces, lo cual no debe implicar la destrucción del bosque de galería y la profundización del lecho del río pueden contribuir a evitar la primera, mientras que la ejecución de obras para el acopio de agua río arriba puede contribuir no sólo a una correcta distribución, sino también a su almacenaje durante los periodos de sequía, de manera que permita un uso sostenible de los recursos hídricos de la cuenca (Figura 10).

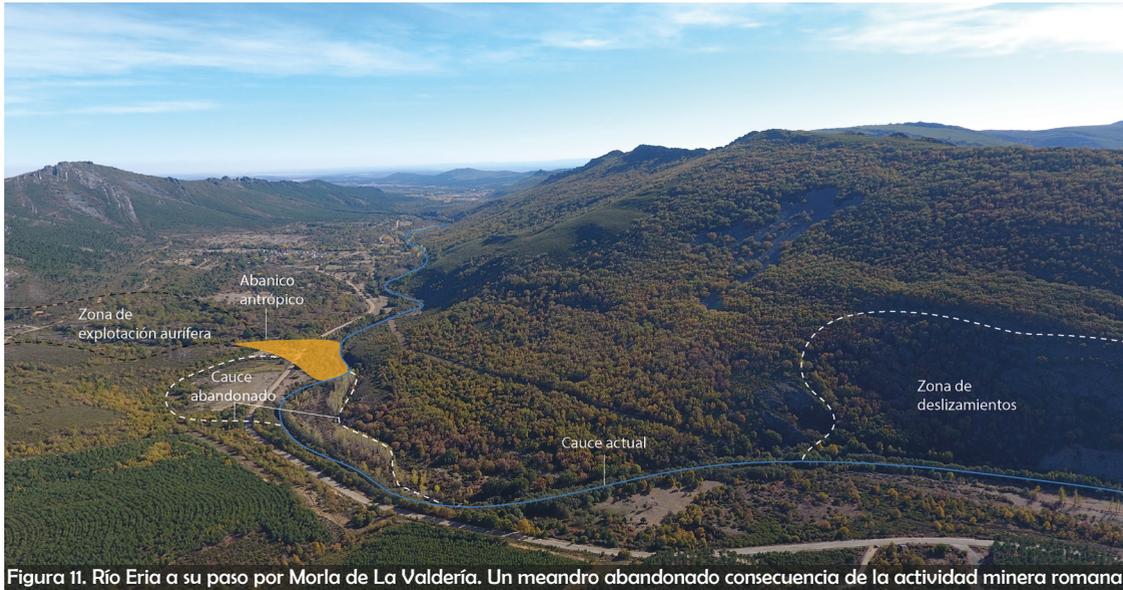
Figura 11. Río Eria a su paso por Morla de La Valdería. Un meandro abandonado consecuencia de la actividad minera romana

En esta parada se observa un antiguo meandro abandonado del río, identificado por la presencia de un bosque galería que se sitúa centenas de metros desplazado del curso actual. Esta desviación está causada probablemente por la presencia de antiguas labores romanas para la

extracción aurífera que, en momentos de máxima actividad minera, pudieron haber represado el río para llevar a cabo el lavado del oro (Figura 11). Posteriormente, debido a “eventos de crecida”, el río migró hasta su posición actual con la repentina y periódica llegada de eventos de crecida.

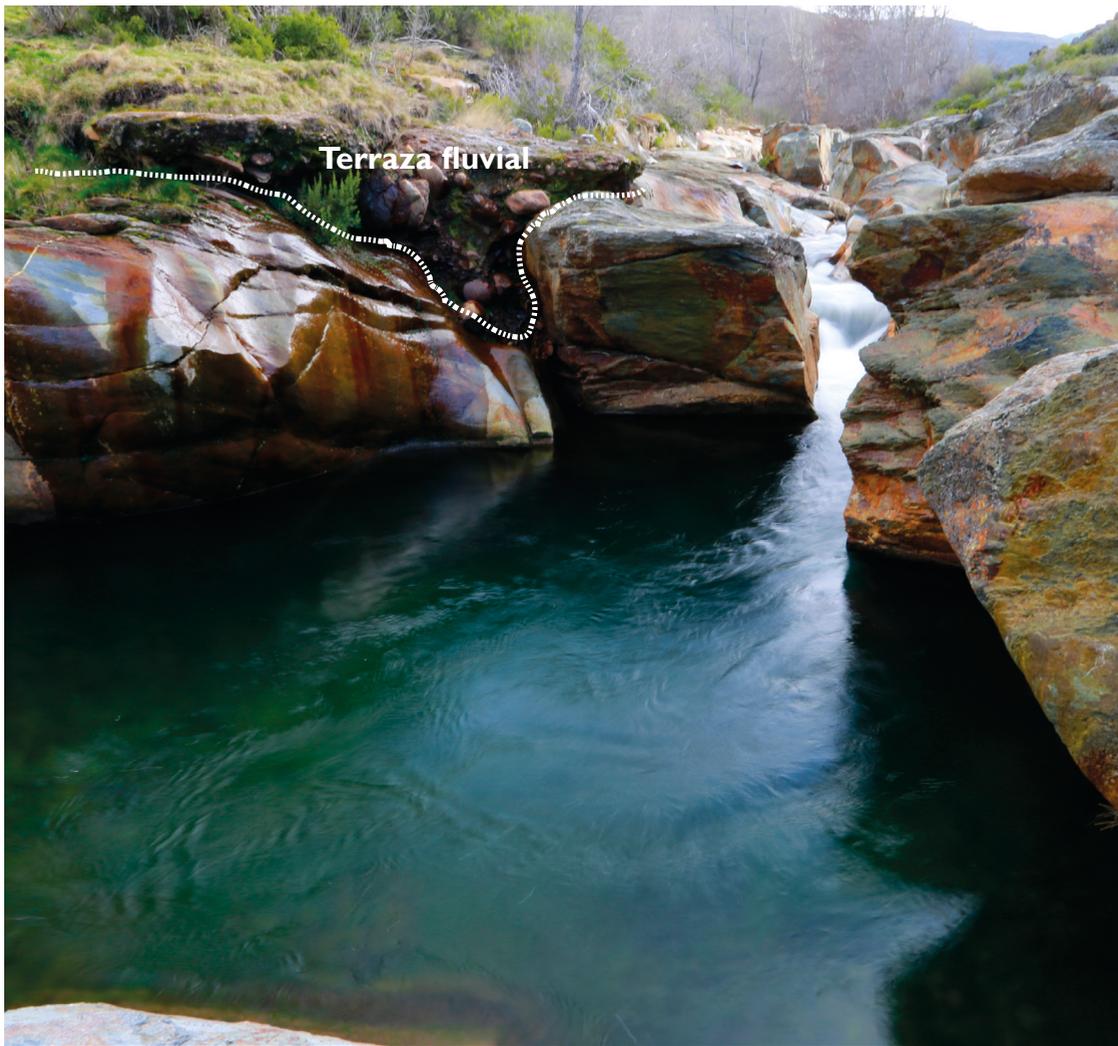
Figura 13. Río Truchillas a su paso por el Remolín. Una terraza suspendida varios metros atestigua el fuerte encajamiento sufrido

cuarcita se acumulan hoy hasta 10 m por encima del nivel actual del río formando una serie de terrazas colgadas como las de la figura 13. Esto indica su importante contribución al modelado del paisaje de la zona y la capacidad de erosionar el valle, transportar los sedimentos y acumularlos.

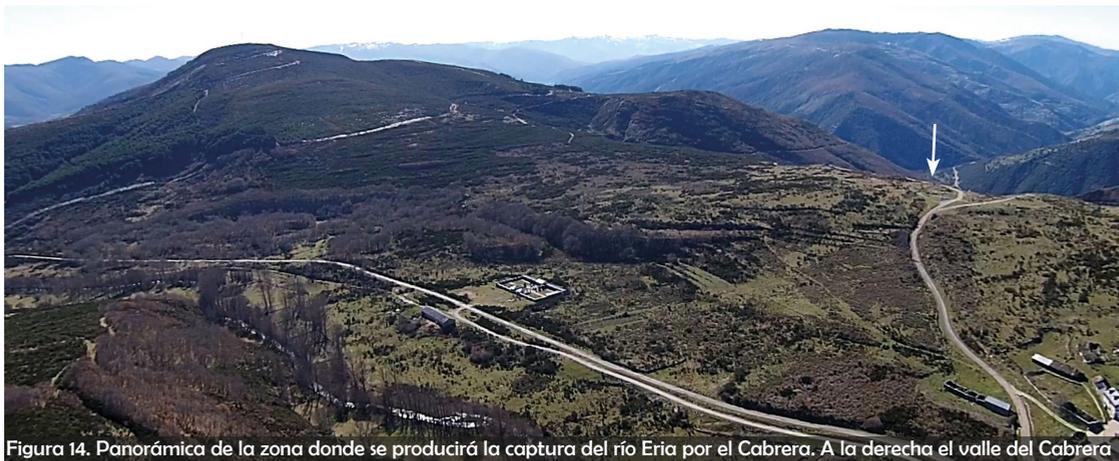
Figura 14. Panorámica de la zona donde se producirá la captura del río Eria por el Cabrera. A la derecha el valle del Cabrera

La última parada se realiza en la localidad de Corporales. En el alto de Peña Aguda puede observarse la incipiente captura del río Soña, afluente del Cabrera, mediante un valle remontante que terminará llevándose las aguas del Teleno hacia el Sil en un futuro lejano, dentro de miles de años (Figura 14).
