Fragmentos de pintura mural hallados en las termas de La Cueva (Camesa-Rebolledo, Cantabria)

JUAN JOSÉ CEPEDA-OCAMPO* Y CAROLINA CORTÉS-BÁRCENA*

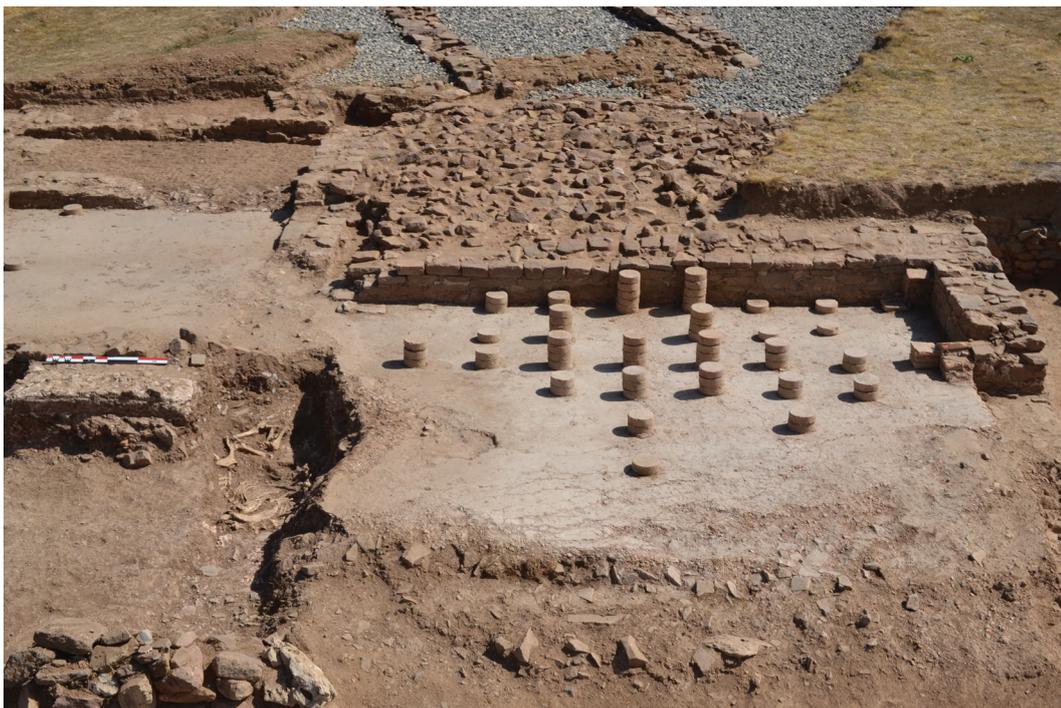
◆ Fig. 2. Termas del sector de La Cueva, Camesa-Rebolledo. Estancia B2 (cl. J. J. Cepeda-Ocampo).

El conjunto de estancias excavadas entre los años 2015 y 2016 forma parte de un edificio termal que ha podido ser delimitado parcialmente por sus lados este y oeste (fig. 2). Cuenta con al menos cuatro espacios dotados con hipocausto: los denominados B2 – el primero en ser excavado y el que mejor conservaba la infraestructura de apoyos del suelo – B4, B5 y B6 (fig. 3). Se han localizado restos de pintura mural en dos de ellos, el B4, con un pequeño número de fragmentos con bandas y filetes rojos sobre fondo blanco, y el B2 que proporcionó la mayoría de los recuperados en el curso de la excavación, que constituyen el objeto de este artículo.

La estancia B2, parte integrante del *caldarium* de las termas, presenta una planta cuadrada de aproximadamente 27 m² con una colmatación interior en la cual se distingue una estratigrafía relativamente simple, formada por un relleno superficial - producto de los trabajos de cultivo de época moderna - bajo el que se encuentra el nivel arqueológico fértil, que ocupa el espacio comprendido entre los muros de mampostería del recinto y un suelo de *opus signinum* que servía de apoyo a las *suspensurae* del hipocausto. En la base de este relleno, apoyadas sobre la solera de *signinum*, se han conservado parcialmente 28 columnillas o *pilae* formadas por piezas latericias de contorno circular unidas entre sí con mortero de cal. En los extremos de la estancia, este sistema de apoyos se reforzaba con una *suspensura* de arquillos y pilares de ladrillo de planta cuadrada. Ésta era la infraestructura sobre la cual descansaba a su vez la placa de grandes ladrillos y *rudus* que hacía de base para el mosaico que daba forma final al suelo de la estancia. La pérdida total de este suelo, saqueado ya de antiguo para reutilizar los grandes ladrillos bipedales con que fue construido, es la responsable de la enorme fragmentación del pavimento musivo

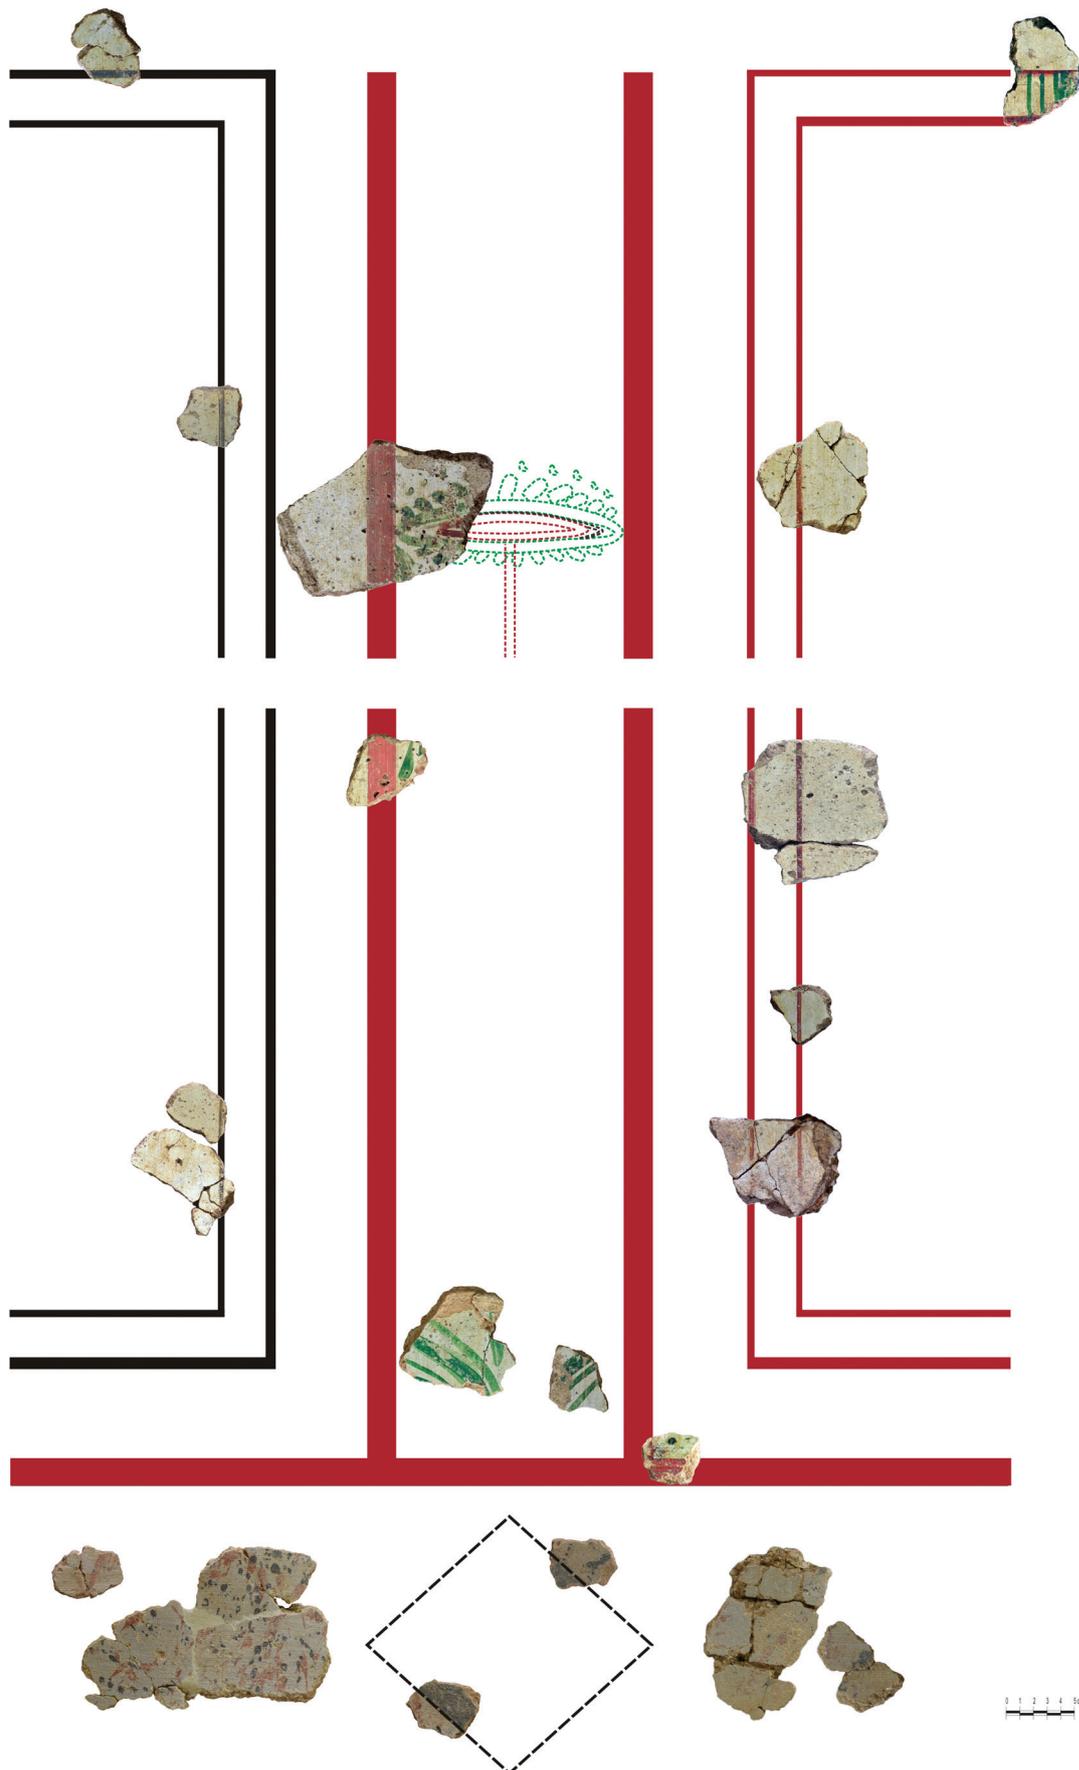
◆ Fig. 4. Estancia B2. Restitución hipotética del esquema pictórico (cl. J. J. Cepeda-Ocampo).

La zona inferior de la decoración conservada corresponde a un zócalo pintado de fondo gris, que imita el aspecto del granito mediante el añadido de pequeñas salpicaduras policromas, en negro y rojo. El fragmento mayor perteneciente a esta parte de la pared alcanza apenas los 20 cm de altura y los 11 de anchura. En otros de aún menor tamaño se aprecian también manchas de pintura negra trazadas de forma oblicua sobre el fondo, lo que nos señala la existencia de motivos geométricos - seguramente rombos - dispuestos a intervalos en el interior de esta zona. Sobre el zócalo se dispuso la zona media de la composición, separada por una banda roja horizontal, cuya orientación se reconoce en alguno de los pequeños fragmentos examinados.

En lo que respecta a la zona media, a tenor de lo que muestran los elementos conservados, creemos que el esquema compositivo incluía un número indeterminado de paneles e interpaneles más estrechos compuestos sobre un fondo blanco. Unos y otros quedaban delimitados por bandas rojas y finos filetes de encuadramiento trazados con pintura roja y negra, ésta menos frecuente (fig. 4). Dado que en los fragmentos de panel examinados el fondo blanco se extiende a ambos lados de los marcos lineales, es razonable suponer que existiera una banda exterior de delimitación vertical de cada uno de ellos - de transición con los interpaneles - tal como se observa frecuentemente en las composiciones murales de época imperial. Esa banda sería la misma que se conserva en varios fragmentos decorados con motivos vegetales de desarrollo vertical que pueden interpretarse como pertenecientes a uno o varios interpaneles. A pesar de su minúsculo tamaño, se pueden reconocer en ellos estrechas hojas y finos tallos de color verde, delimitados abruptamente por una banda roja lateral que se les superpone parcialmente. Un tipo de banda que aparece nuevamente a uno de los lados del motivo que mejor se define dentro de este grupo: un fragmento de sombrilla, de acusada estilización, que debió de formar parte de un candelabro vegetal, uno de los elementos presentes con relativa frecuencia en la pintura provincial de época altoimperial avanzada (fig. 5)¹². En el esquema de composición propuesto para las pinturas aquí estudiadas hemos incorporado a la base del interpanel dos de los fragmentos en los que se identifican hojas de plantas. Somos conscientes del fuerte carácter hipotético que tienen esta propuesta, habida cuenta de la frecuencia con que estos elementos aparecen formando parte de los zócalos de las pinturas de época imperial. La ausencia de elementos de color que vinculen los fragmentos a las placas de zócalo identificadas como tales nos ha empujado finalmente a adoptar la solución que aparece recogida en la figura reconstructiva.

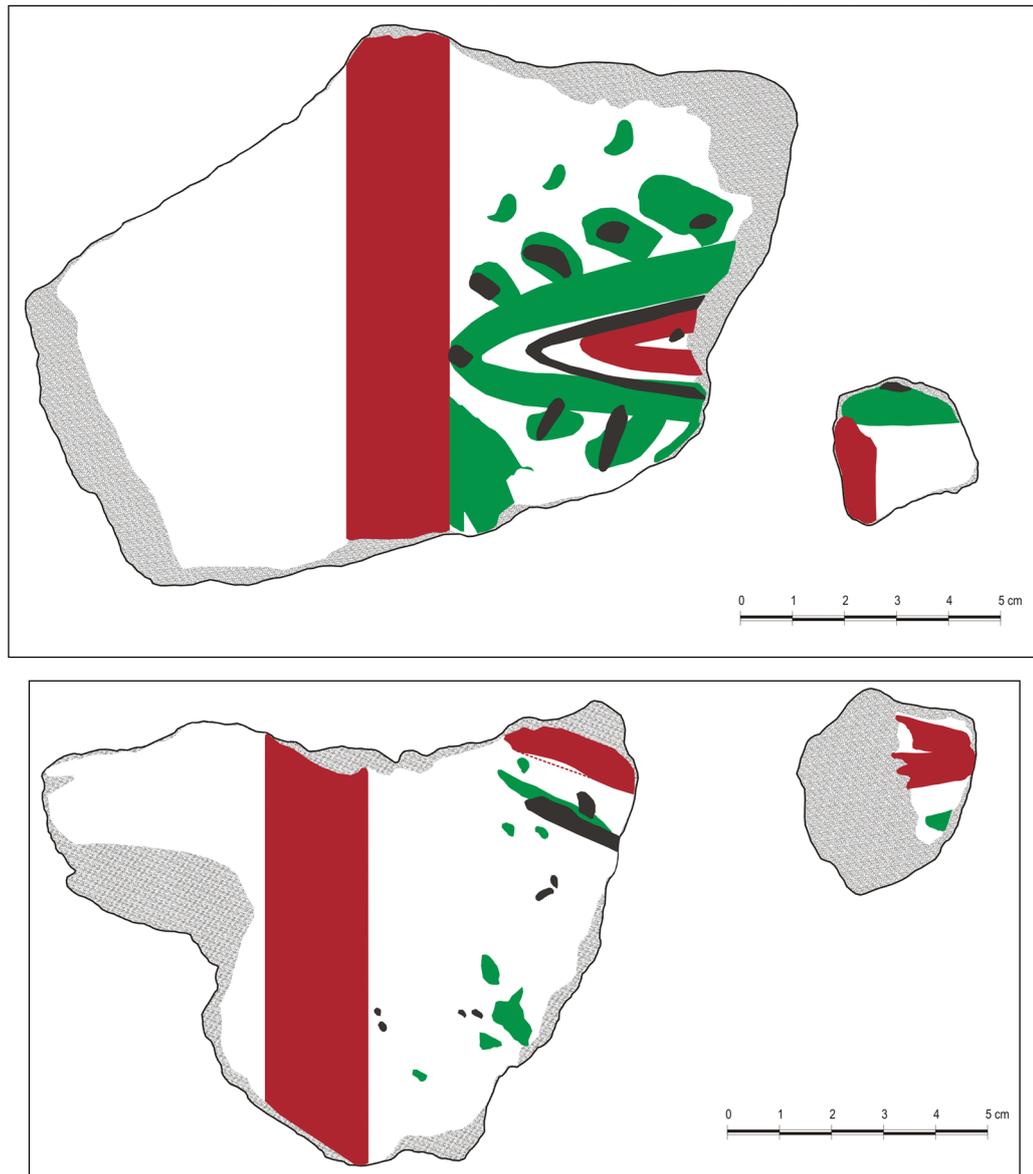
◆ Fig. 5. Estancia B2. Fragmentos de interpanel con decoración vegetal (cl. J. J. Cepeda-Ocampo).

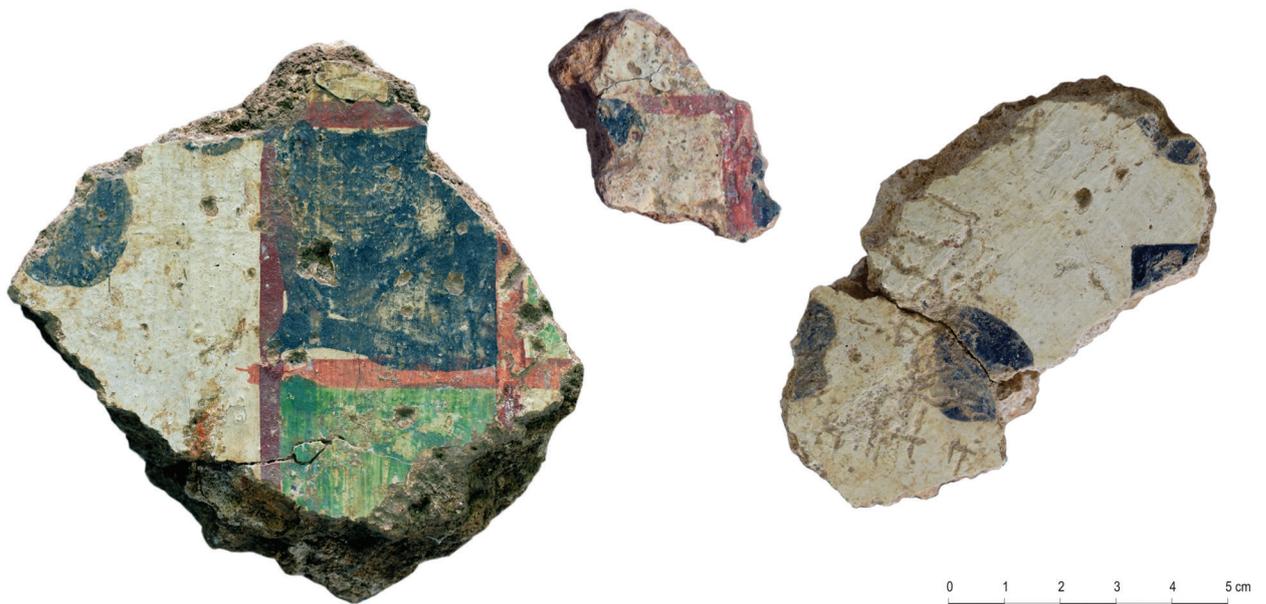
◆ Fig. 6. Estancia B2. Detalle de las placas con composición geométrica y elementos en negro (cl. J. J. Cepeda-Ocampo).

Si bien no se reconocen con suficiente claridad los ángulos de bandas y filetes usados en la composición, varios fragmentos recuperados podrían corresponder al encuadre superior de alguno de los paneles. Por un lado contamos con una pieza que muestra varios trazos verticales en verde delimitados por dos filetes rojos; también se reconoce una pequeña composición geométrica de cuadros de color delineados en rojo, en la que alternan los fondos en verde, negro y blanco, junto a unos elementos ovales de color negro. Este motivo se aprecia igualmente en otros fragmentos. Se trata de grandes gotas que sirvieron de encuadre posiblemente para la esquina del panel (fig. 6).
