# HERRAMIENTAS PARA LA EVALUACIÓN DEL ESTADO DE CONSERVACIÓN DE PUENTES DE FÁBRICA

TRABAJO FIN DE MÁSTER

The research took the form of a case study of the Puente Mayor bridge in Liérganes (Cantabria), which was surveyed using terrestrial photogrammetry supported by a total station. The field experience highlighted the importance of precise planning, both in terms of the placement of targets and camera angles and in the choice of times to minimise the presence of tourists. In addition, it was found that the vegetation present on the structure and in its surroundings made it difficult to capture reliable data, as it interfered with the visibility of certain elements.

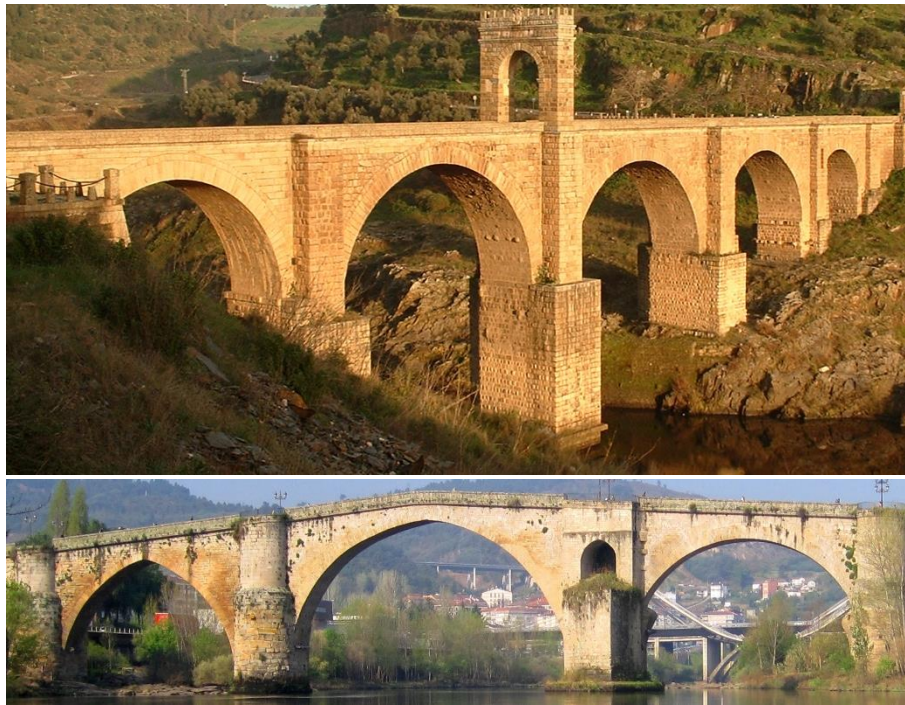
*Figura 2-1: Puente de fábrica en arco más antiguo de España (superior) [2] y puente de arco apuntado (inferior) [3].*

Durante la Edad Media se introdujo el arco apuntado, influenciado por la arquitectura gótica, aunque desde un punto de vista estructural no resultaba óptimo para el equilibrio de esfuerzos en puentes de piedra. La geometría antifunicular de cargas, que idealmente debería guiar la forma del arco, se alejaba de estas configuraciones. Más adecuadas eran las formas circulares o elípticas de varios centros, ya exploradas en algunos ejemplos romanos y renacentistas. El Ponte Vecchio de Florencia (1345) (Figura 2-2), con su innovadora relación flecha/luz, ejemplifica un avance técnico que requirió mayor precisión en el tallado de dovelas y en la rigidez de la cimbra. [1]

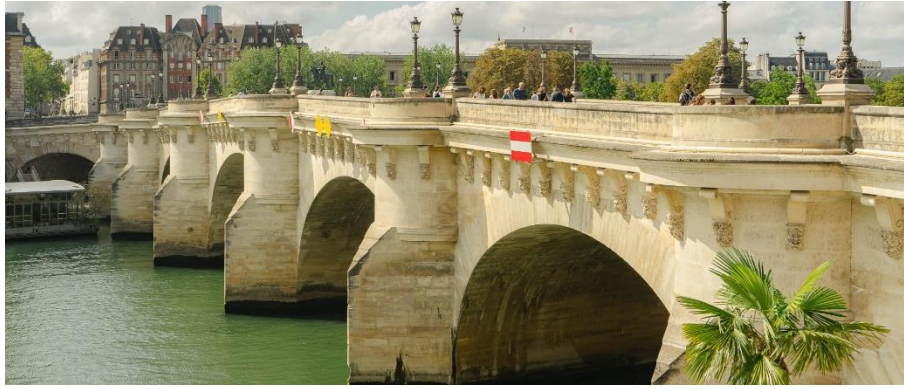
Figura 2-3: Pont Neuf – París [5].

El Renacimiento supuso un punto de inflexión al incorporar una dimensión estética más consciente: los grandes arquitectos participaron activamente en el diseño de puentes, aportando ornamentación y rigor compositivo (Figura 2-3). Los puentes se convirtieron en elementos arquitectónicos completos, donde el juego de luces y sombras, el retranqueo de arcos y el tratamiento de paramentos y tajamares adquirieron importancia visual. En Francia, se definieron rasgos "clásicos" como el uso de arcos en "*anse de panier*", cornisas marcadas y tajamares salientes, consolidando un lenguaje formal que influyó en toda Europa. [1]

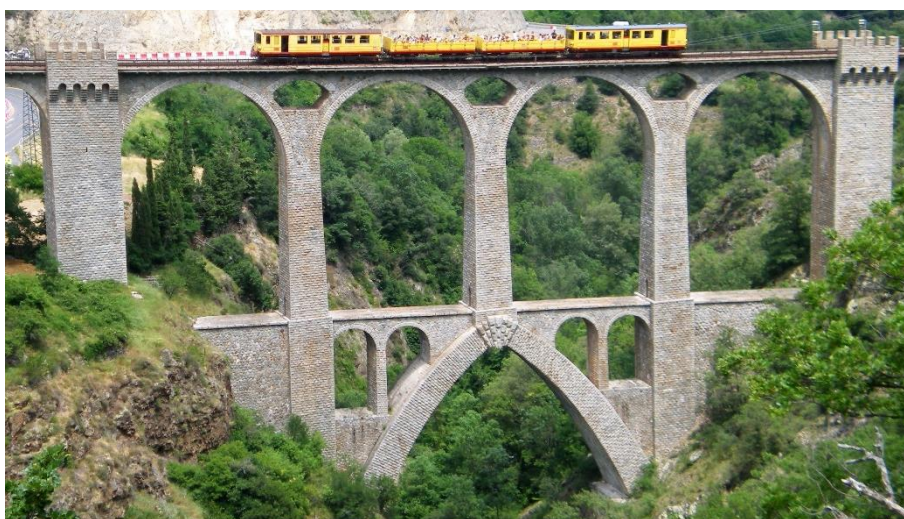
Figura 2-4: Pont Séjourné, un puente ferroviario de la línea de vía estrecha de Cerdagne [6].

Durante los siglos XVIII y XIX, los puentes de fábrica no solo siguieron construyéndose en calzadas y acueductos, sino también en los nacientes ferrocarriles y en grandes viaductos y acueductos navegables (Figura 2-4). Las obras de Sejourné supusieron una renovación técnica notable: utilizó bóvedas de espesor variable, cimbras extremadamente rígidas y eliminó la continuidad estructural, mediante bóvedas separadas, para aligerar peso y mejorar comportamiento estructural. Estas soluciones fueron ampliamente imitadas. La necesidad de adaptar el trazado ferroviario a terrenos difíciles impulsó la construcción de numerosos viaductos de fábrica en toda Europa, a menudo de una, dos o tres plantas, con grandes pilas y arcos de hasta 30 metros de luz. [1]

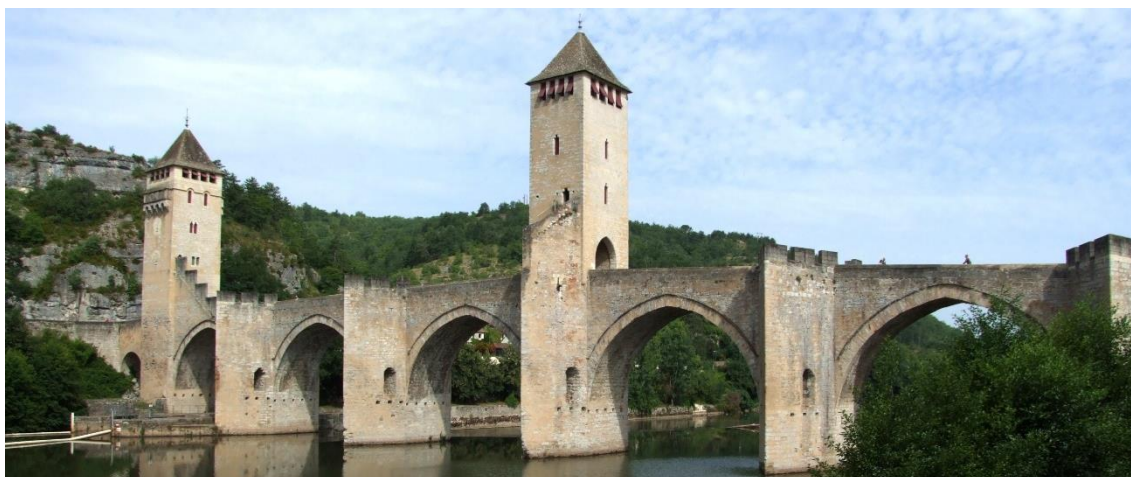
*Figura 2-7: Pont Valentré – Cahors [11].*

Por último, algunos puentes históricos presentan torres sobre estribos o pilas (Figura 2-7), originalmente con funciones defensivas o de control de peaje, que con el tiempo han adquirido también un valor simbólico o monumental. [8]

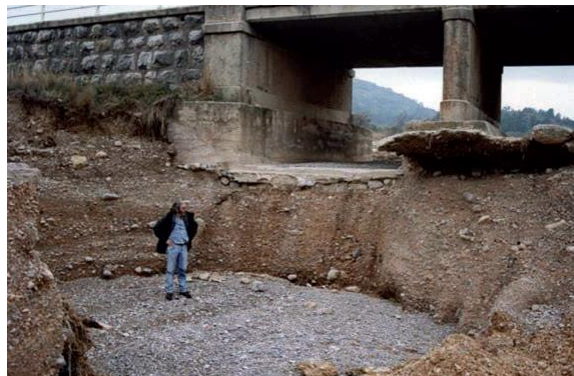
Uno de los principales problemas es la socavación (Figura 2-12). Este fenómeno se produce por la erosión del lecho y las márgenes de un cauce alrededor de los cimientos, pilas y estribos debido a la acción del flujo de agua. La socavación reduce la capacidad portante del terreno de cimentación, pudiendo provocar asentamientos diferenciales, inclinaciones e incluso el colapso de la estructura. Es crucial una inspección regular del cauce y sus particularidades, incluyendo inspecciones subacuáticas si es necesario.

*Figura 2-12: Socavación en pila [13].*

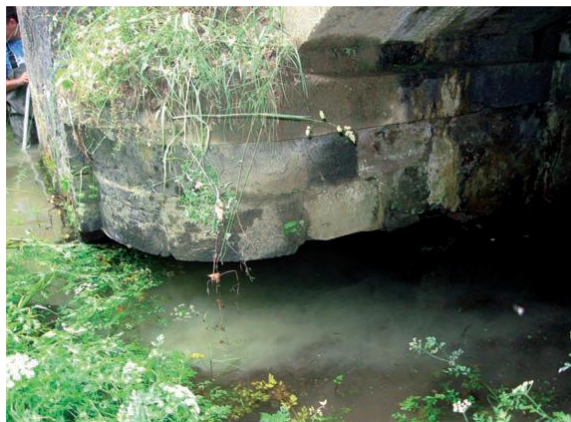
Finalmente, las lesiones en la fábrica del cimiento propiamente dicha, como fisuras, disgregación del mortero o desprendimientos de sillares (Figura 2-14), pueden ser el resultado de los asientos diferenciales antes mencionados, de ciclos de hielo-deshielo, o de la acción de aguas agresivas.

*Figura 2-14: Pérdida de sillares en pie de pila [13].*

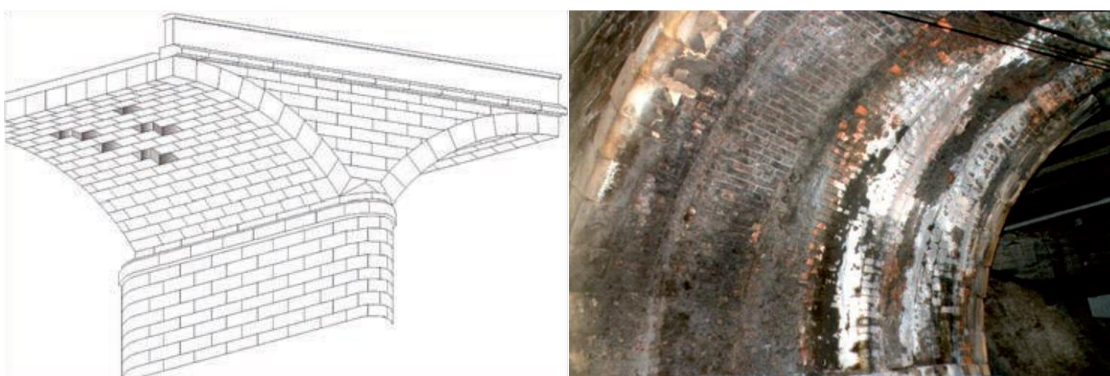
La presencia de humedades y eflorescencias persistentes en el intradós o el trasdós de la bóveda (Figura 2-20) indica problemas de drenaje en el relleno o la impermeabilización de la calzada. Las eflorescencias son depósitos de sales que cristalizan en la superficie al evaporarse el agua, y aunque no siempre son un problema estructural directo, su presencia constante puede indicar la lixiviación de componentes del mortero, afectando su durabilidad.

*Figura 2-20: Deslizamiento de dovelas (izquierda) y humedades y eflorescencias (derecha) en bóvedas de fábrica [13].*

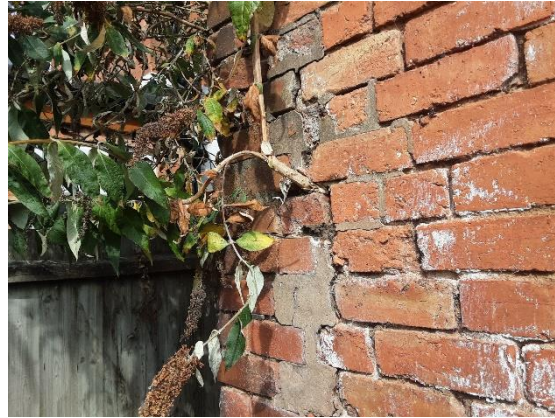
El crecimiento de vegetación en las juntas y fisuras de la fábrica (Figura 2-23) puede acelerar el deterioro al introducir raíces que ejercen presión al crecer y expandirlas, lo que acelera la disgregación del mortero y la desestabilización de las piezas. Además, la vegetación retiene humedad, favoreciendo otros procesos patológicos. [13]

*Figura 2-23: Agrietamiento de pared de ladrillo por el crecimiento de buddleja [14].*

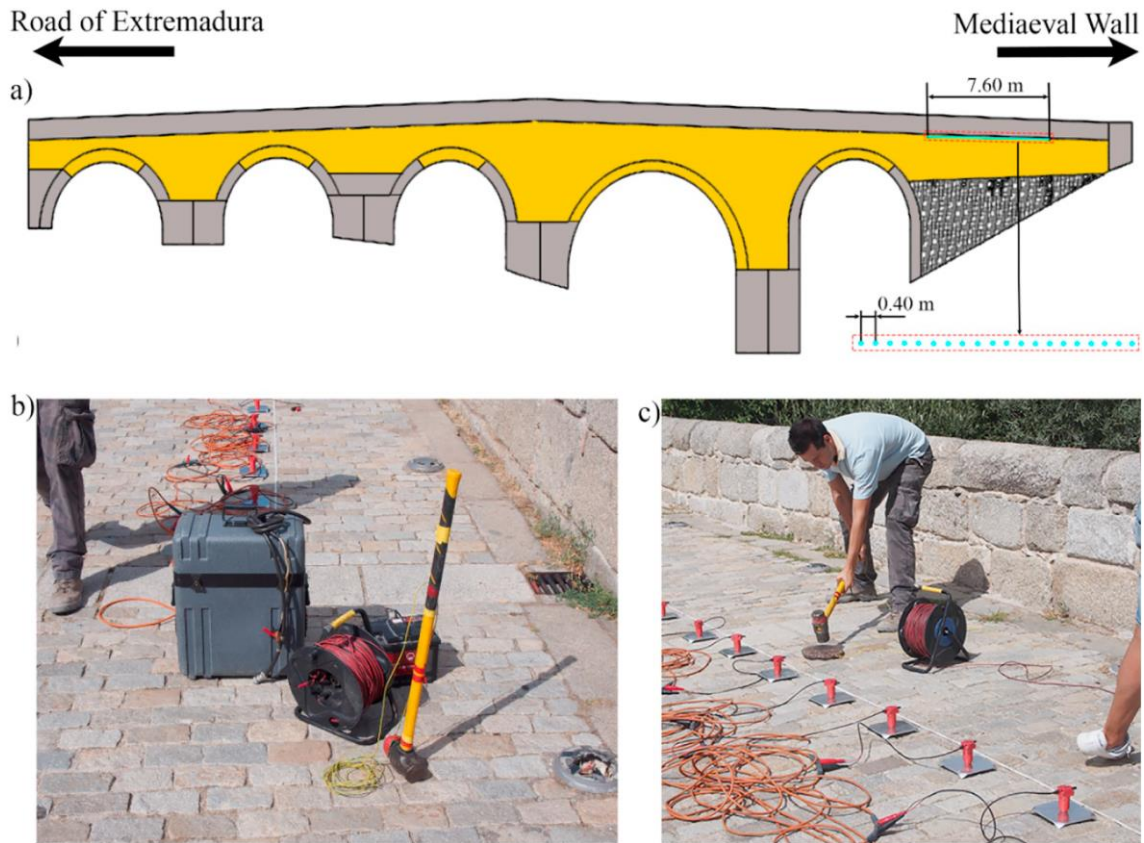
Figura 2-28: Ensayos MASW en el puente romano de Ávila: a) configuración; b) detalle del equipo utilizado y; c) momento en que se excita el relleno [16].

- El análisis multicanal de ondas superficiales (*Multichannel Analysis of Surface Waves* - MASW) se utiliza específicamente para caracterizar las propiedades del relleno del puente (Figura 2-28). Esta técnica permite obtener perfiles bidimensionales de las velocidades de las ondas de cizallamiento (ondas S), lo

que a su vez se correlaciona con el módulo de Young y la densidad del material de relleno.

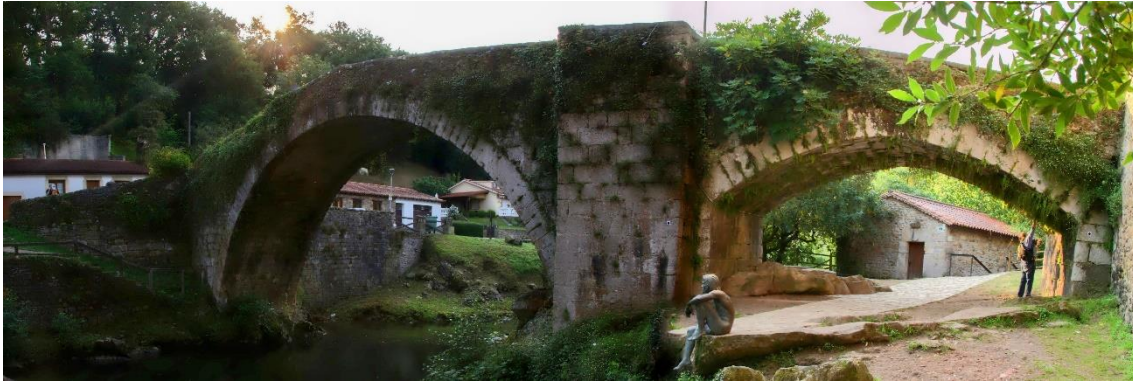
Figura 3-2: Fotografía panorámica general del Puente Mayor de Liérganes.

Sin embargo, la mayoría de las fuentes de turismo y patrimonio cultural, como Guía Repsol [43], describen el puente actual como una estructura de un solo ojo o arco sobre el río Miera. Esta aparente discrepancia podría deberse a que el arco menor se encuentra sobre un saliente rocoso que solo contiene agua durante los caudales más importantes, lo que hace que el arco principal sea el elemento más visible y dominante de la estructura.

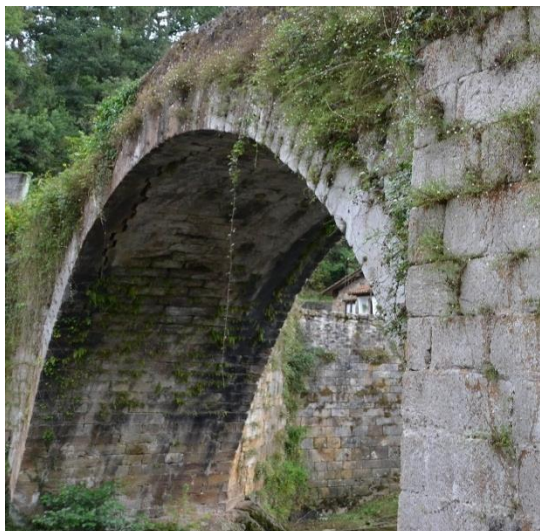
Agrietamiento de la bóveda mayor en la unión con la boquilla

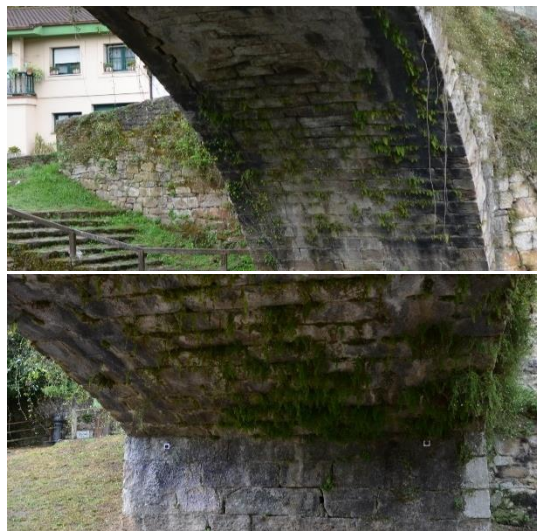
Costras negras en las bóvedas

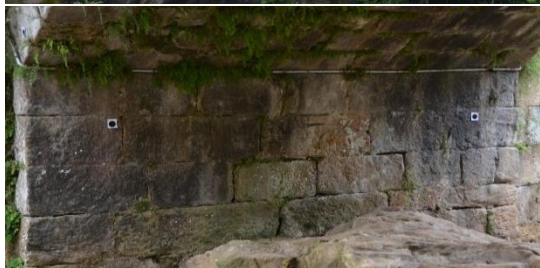
Éflorescencias salinas en la bóveda menor

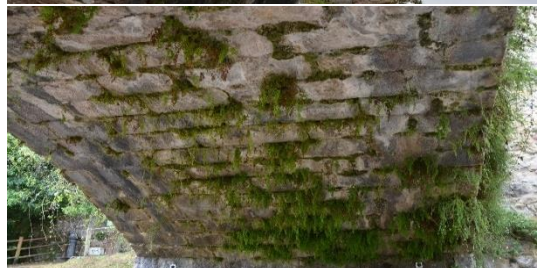
Éflorescencias salinas en las boquillas

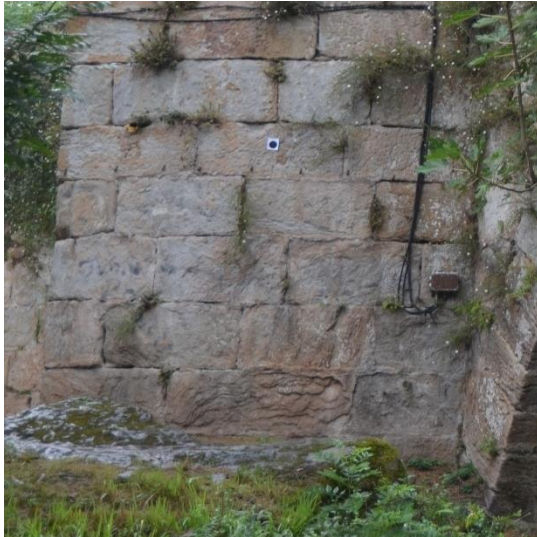
Erosión diferencial y disgregación superficial en la pila

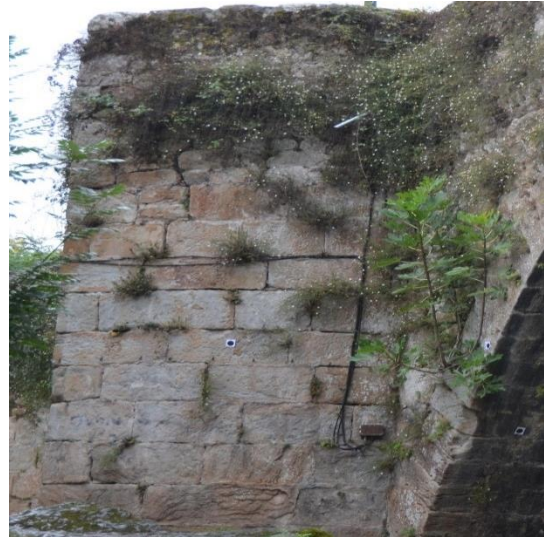
Grieta vertical en la parte superior de la pila

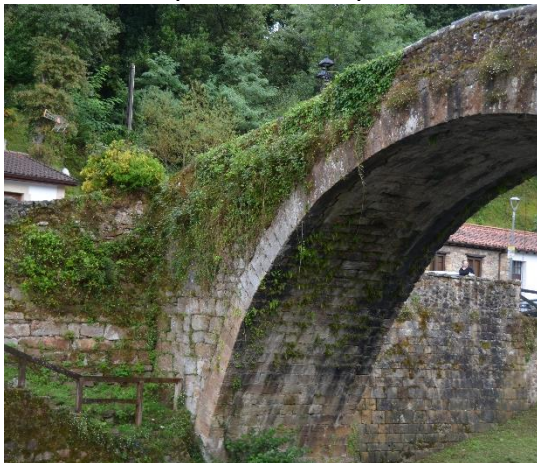
Vegetación abundante en los tímpanos y muros de estribo

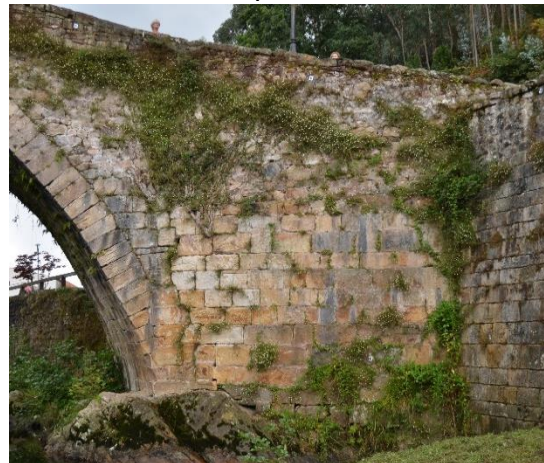
Fisura vertical inclinada en el estribo sur de la bóveda mayor

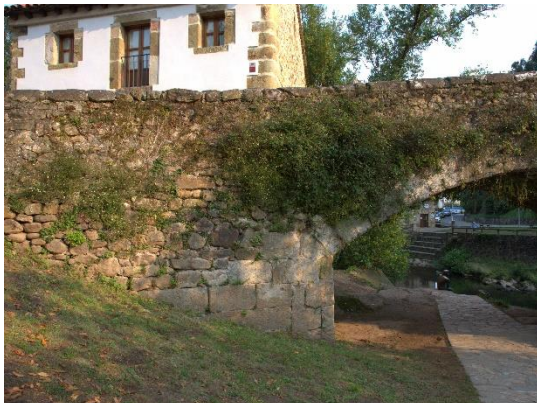
Desagregación o desintegración granular en el tímpano y muro de estribo

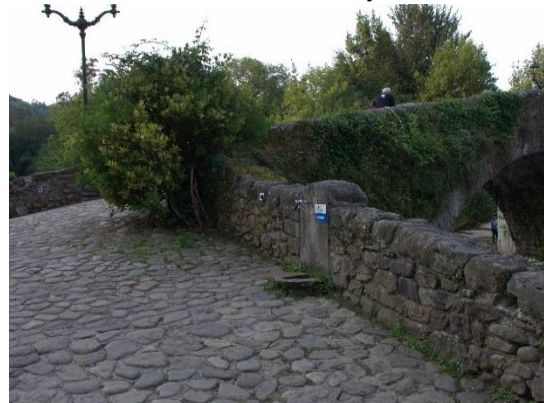
Crecimiento de un árbol en la plataforma, en la zona del estribo

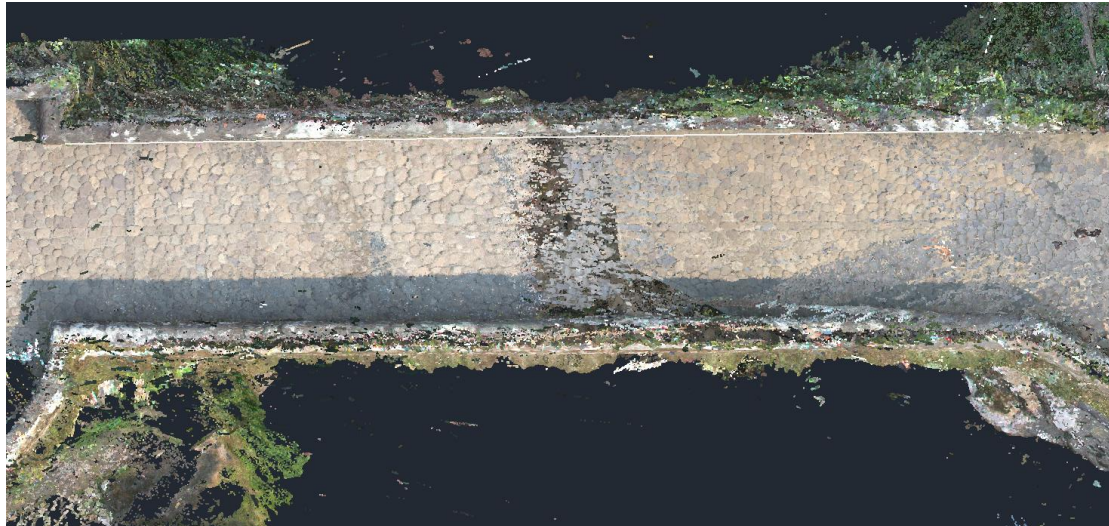
Deformación hacia el exterior del tímpano norte en la bóveda mayor

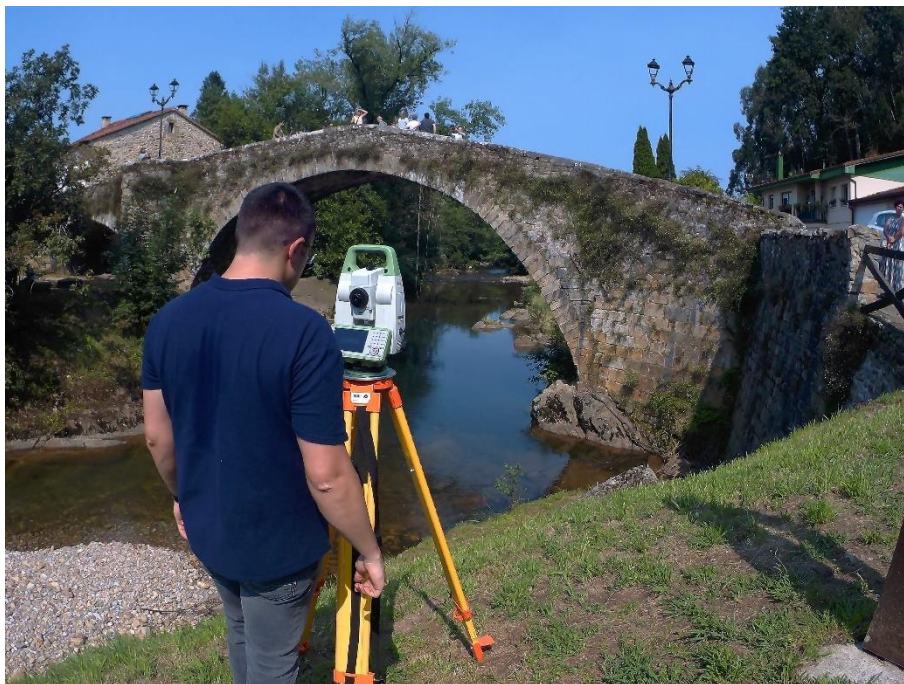
*Figura 3-5: Medición de posición de diana mediante estación total.*

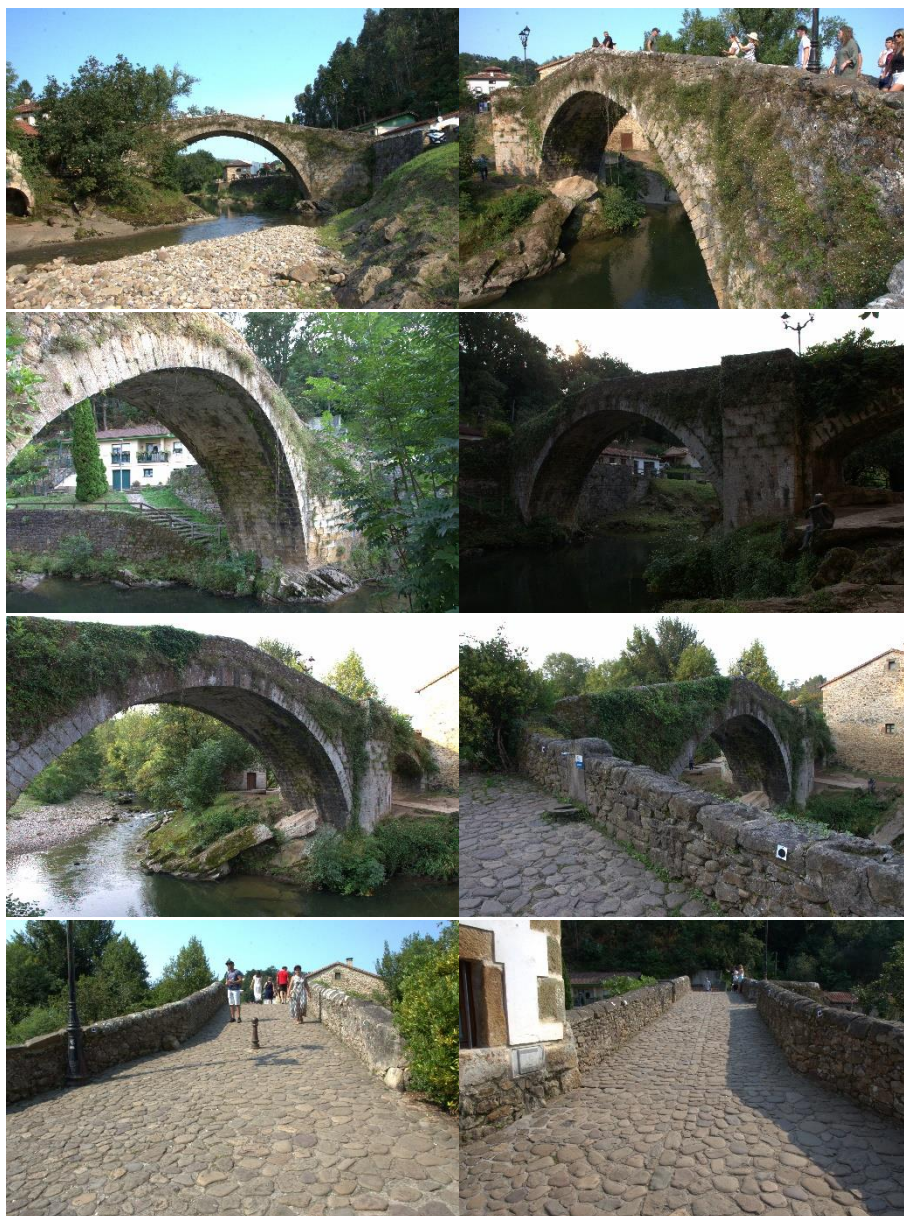
*Figura 3-7: Fotos del Puente Mayor de Liérganes tomadas desde diferentes ángulos.*

En la Figura 3-7 se muestran fotografías del Puente Mayor de Liérganes tomadas desde diferentes ángulos, empleadas en el levantamiento fotogramétrico.

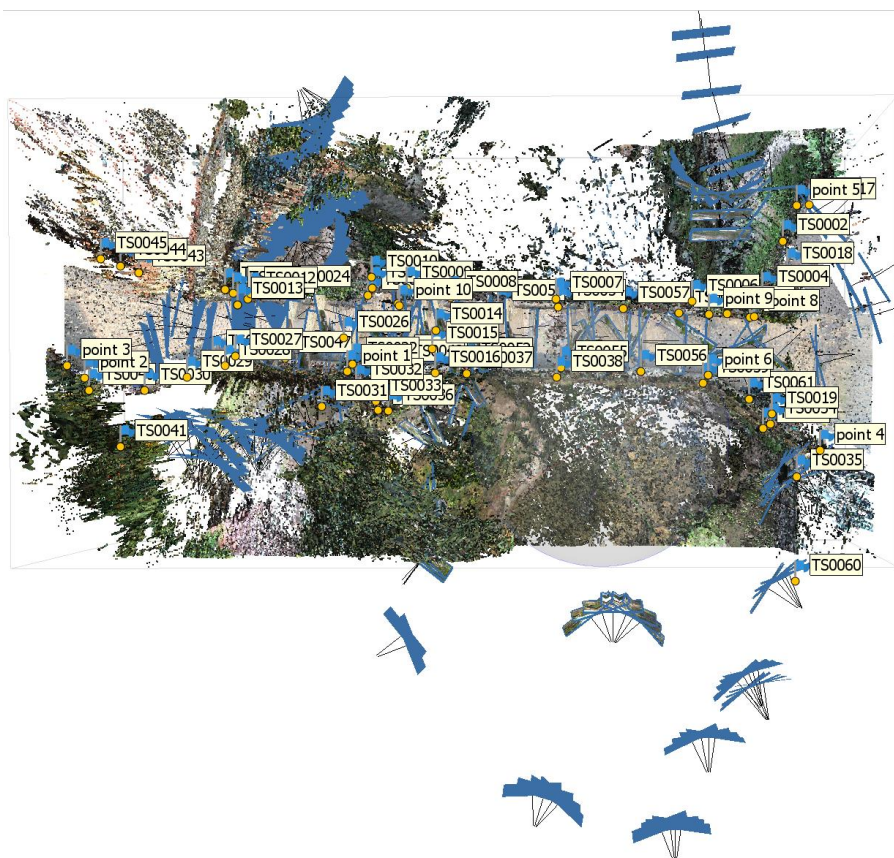
*Figura 3-8: Nube de puntos, posición de dianas y posición y dirección de la cámara en el Puente Mayor de Liérganes.*

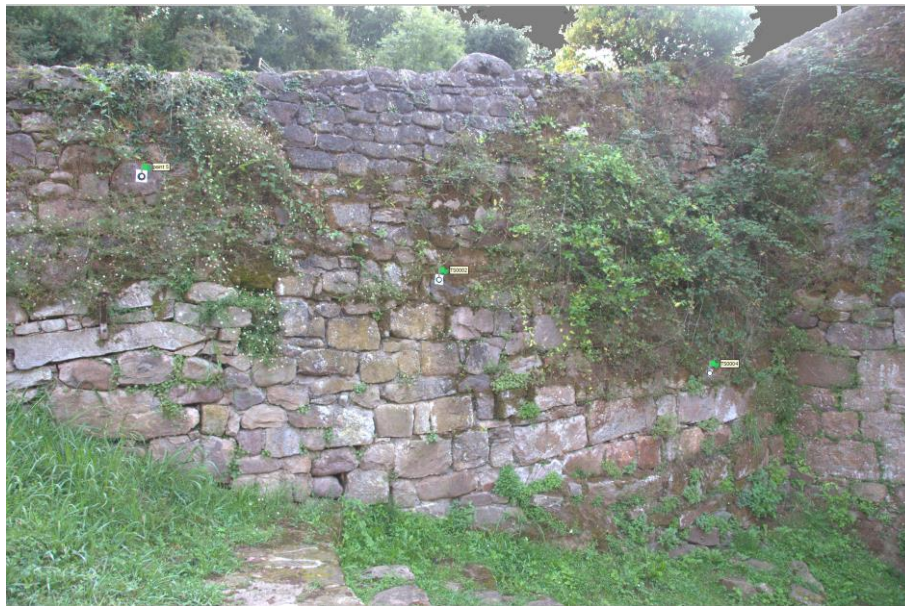
*Figura 3-11: Posicionamiento de marcadores en fotografía en Metashape.*

En primer lugar, se procedió a la importación de las imágenes capturadas en campo (Figura 3-9) y de las coordenadas de las dianas de referencia en formato CSV, que se incorporaron al proyecto como “marcadores” (Figura 3-10). Posteriormente, fue necesario posicionar manualmente dichos marcadores en todas las fotografías donde resultaban visibles (Figura 3-11).

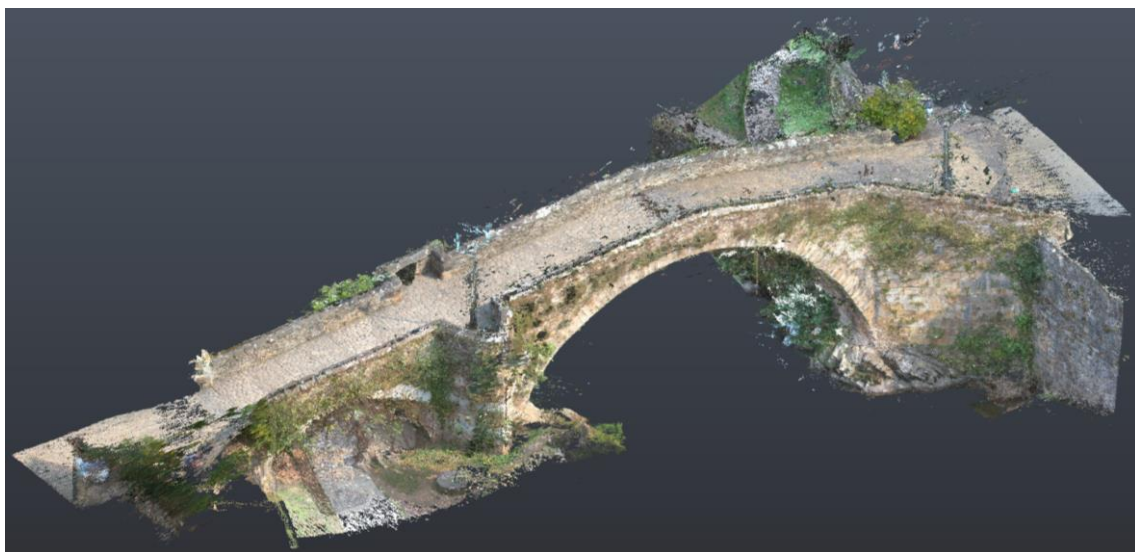
*Figura 3-15: Nube de puntos procesada del Puente Mayor de Liérganes.*

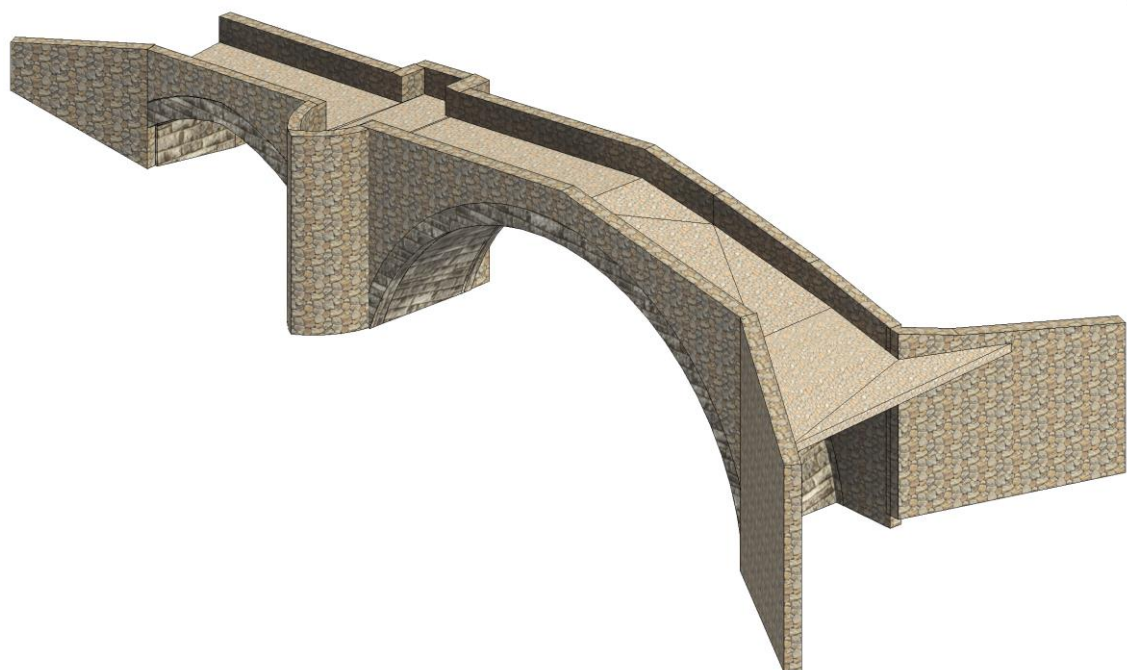
Figura 3-18: Modelo tridimensional del Puente Mayor de Liérganes.

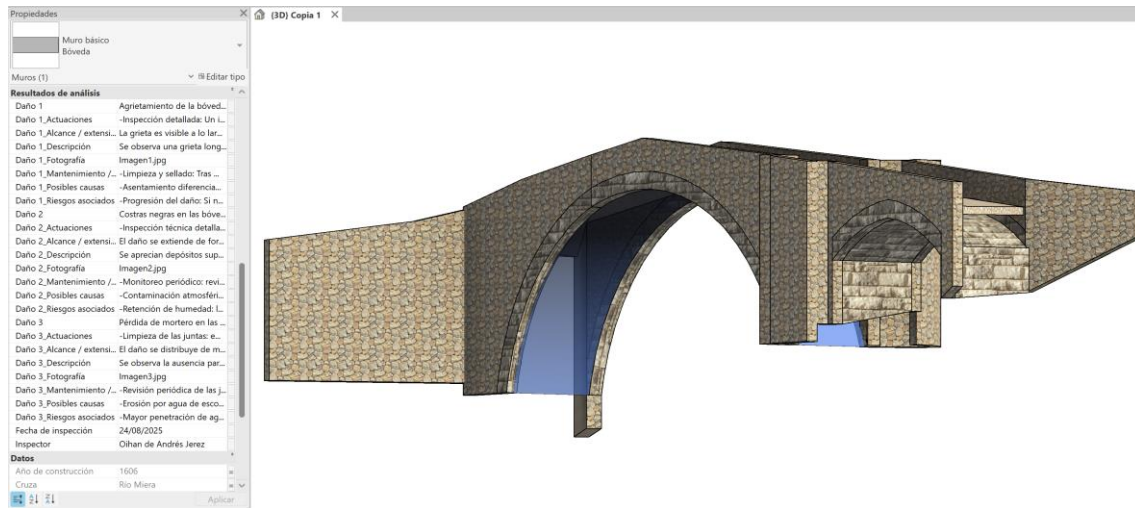
Figura 3-22: Visualización de parámetros asociados a inspecciones en la bóveda mayor del Puente Mayor de Liérganes.

Además, se introdujeron en los objetos los parámetros correspondientes a los datos generales de la estructura (Figura 3-19 y Figura 3-20). Con el objetivo de enriquecer el modelo, se incorporó también la información obtenida durante las inspecciones de daños, vinculando cada hallazgo a los elementos afectados mediante parámetros adicionales (Figura 3-21). Cabe señalar que los parámetros de proyecto en Revit no pueden ordenarse manualmente, lo que limita la claridad de la representación de la información.

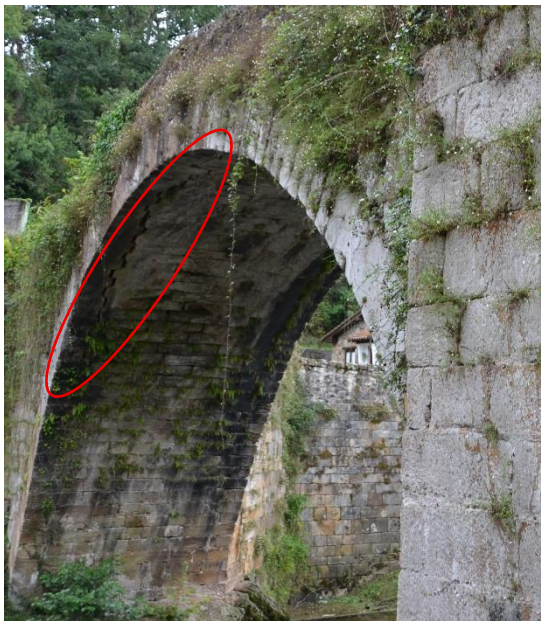
| FICHA DE PROCESOS PATOLÓGICOS EN EL PUENTE MAYOR DE LIÉRGANES | | FICHA 1 |
|---|--|---|
| Se observa una grieta longitudinal en la parte superior de la bóveda, justo en el punto donde se une con la boquilla. La grieta parece seguir la línea de la junta entre las dovelas y la boquilla. Además, hay vegetación, como musgo y pequeñas plantas, que crecen en las juntas de las piedras. | | |

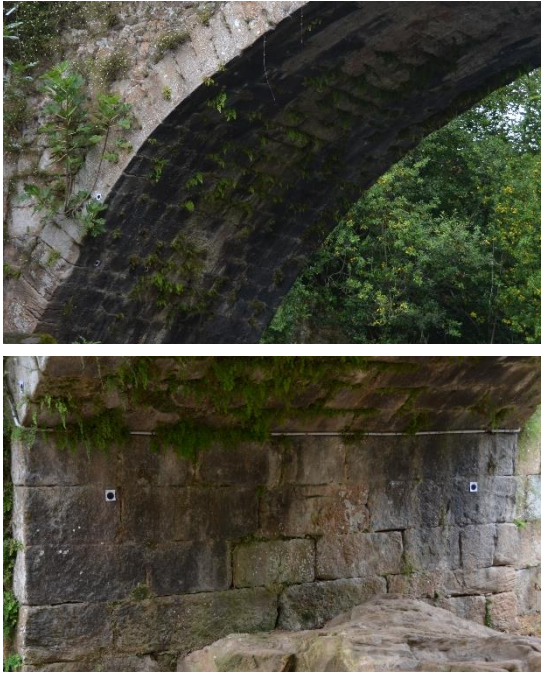
| FICHA DE PROCESOS PATOLÓGICOS EN EL PUENTE MAYOR DE LIÉRGANES | FICHA 3 |
|---|---|
| <b>DESCRIPCIÓN</b><br><br>Se observa la ausencia parcial o total del mortero en varias juntas de las dovelas de las bóvedas. Las juntas abiertas dejan expuestas las aristas de la piedra y permiten la acumulación de agua, polvo y vegetación. El aspecto es de un mortero erosionado, deslavado y con pérdida de cohesión. | |

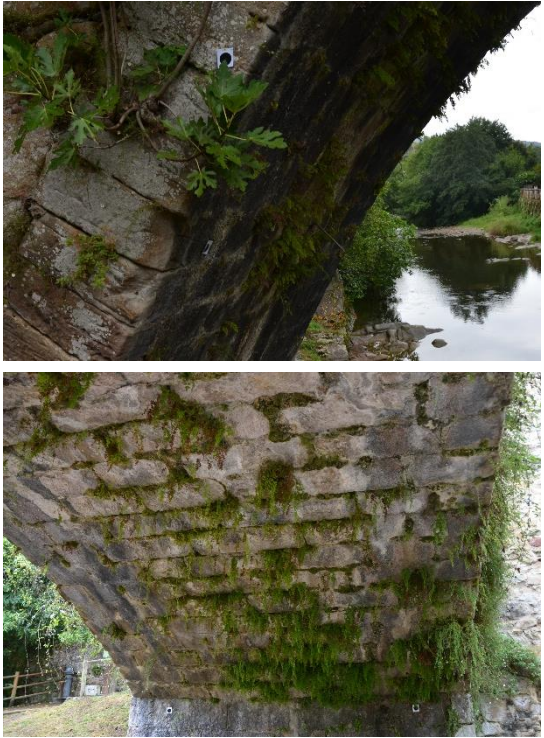
| FICHA DE PROCESOS<br>PATOLÓGICOS EN EL PUENTE<br>MAYOR DE LIÉRGANES | FICHA 4 |
|---|---|
| <b>DESCRIPCIÓN</b><br><br><p>En diversas juntas de las bóvedas se observa la presencia de vegetación de pequeño porte, principalmente musgos, líquenes y hierbas herbáceas. Las plantas se desarrollan en las fisuras y juntas abiertas donde ha desaparecido el mortero, aprovechando la acumulación de humedad y partículas de suelo.</p> | |

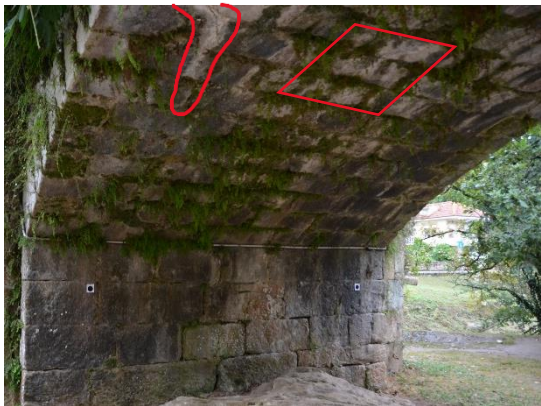
| FICHA DE PROCESOS PATOLÓGICOS EN EL PUENTE MAYOR DE LIÉRGANES | | FICHA 5 |
|---|---|---|
| Se observan manchas blanquecinas de aspecto pulverulento en la superficie de algunas dovelas de la bóveda menor. En ciertos puntos las eflorescencias aparecen de forma superficial y extendida, mientras que en otras zonas se presentan en forma de pequeños puntos blancos aislados. Los depósitos son poco cohesionados y se desprenden fácilmente al roce, localizándose sobre todo en áreas con mayor humedad. | | |

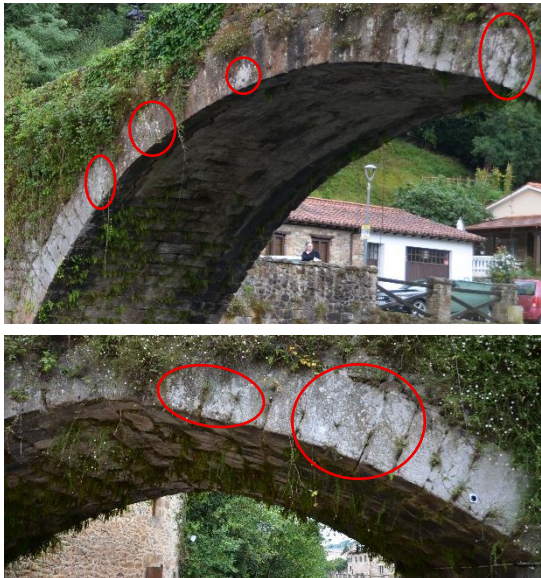
| FICHA DE PROCESOS PATOLÓGICOS EN EL PUENTE MAYOR DE LIÉRGANES | | FICHA 6 |
|---|---|---|
| Se aprecian depósitos blanquecinos de aspecto pulverulento sobre la superficie de la sillería de las boquillas. En algunas áreas las eflorescencias forman acumulaciones más visibles y densas, mientras que en el resto de la superficie se observan de manera puntual y dispersa en casi la totalidad de las boquillas. Los depósitos son poco cohesionados y se desprenden con facilidad al roce. | | |

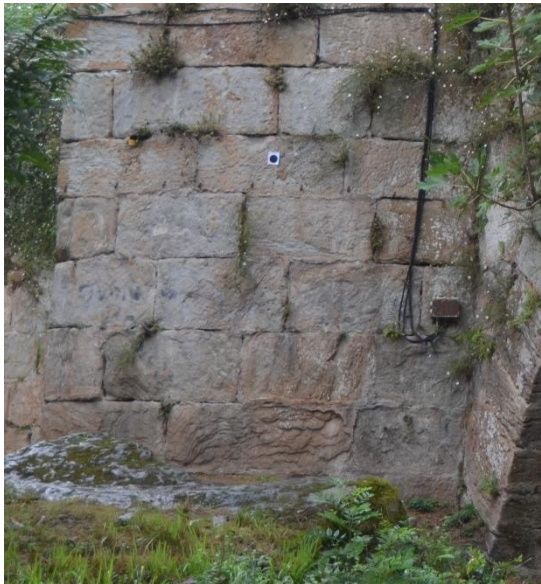
| FICHA DE PROCESOS PATOLÓGICOS EN EL PUENTE MAYOR DE LIÉRGANES | | FICHA 7 |
|---|---|---|
| En varios sillares de la pila se aprecia una pérdida de material superficial con textura irregular, en forma de ondulaciones o láminas superpuestas. La piedra muestra un desgaste más acusado en ciertas vetas o capas, lo que genera un relieve desigual. En la parte más próxima al agua, la superficie aparece más redondeada y rugosa, evidenciando un proceso activo de disgregación. | | |

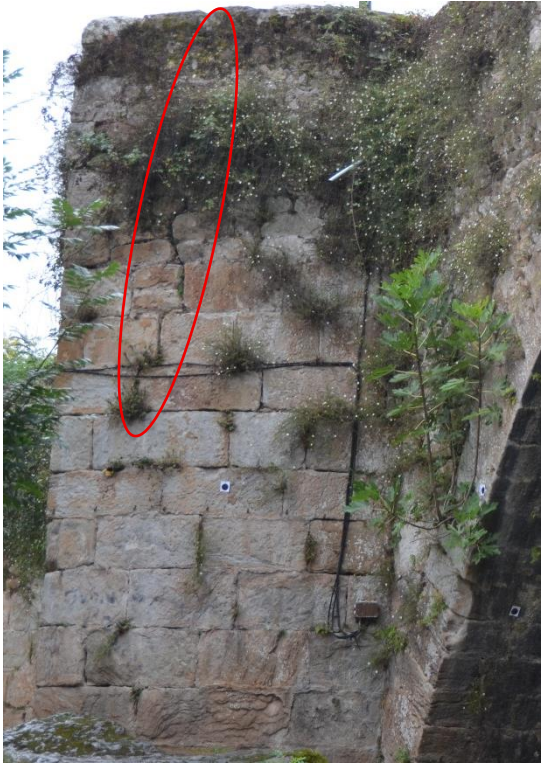
| <p>En la zona superior de la pila se observa una fisura vertical continua que atraviesa varios sillares. La grieta es visible a simple vista, con apertura apreciable y recorrido descendente desde la coronación hacia la mitad superior de la pila. En algunos puntos se combina con vegetación que crece en las juntas, lo que indica que el daño no es reciente.</p> | |

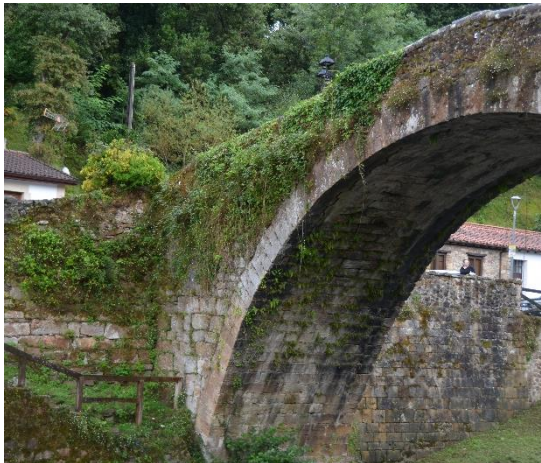
| FICHA DE PROCESOS PATOLÓGICOS EN EL PUENTE MAYOR DE LIÉRGANES | | FICHA 9 |
|---|---|---|
| Se observa una proliferación significativa de vegetación en los tímpanos y muros de estribo del puente. El crecimiento es más intenso en la parte superior de los paños de fábrica y en la línea de contacto entre tímpano y boquillas, aunque también aparece de forma dispersa a lo largo de los estribos. La vegetación incluye hierbas, musgos, pequeños arbustos y plantas trepadoras. La mayor densidad en la zona superior se relaciona con el empleo de piedra de menor calidad geométrica, con bloques más irregulares y juntas más abiertas, que favorecen la acumulación de sedimentos y la colonización vegetal. | | |

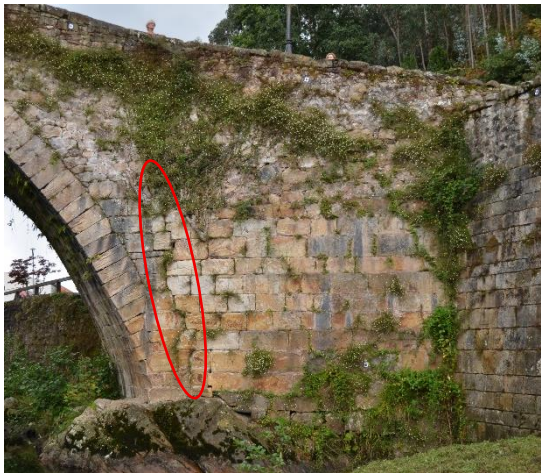
| FICHA DE PROCESOS PATOLÓGICOS EN EL PUENTE MAYOR DE LIÉRGANES | | FICHA 10 |
|---|---|---|
| En el estribo sur de la bóveda mayor se aprecia una fisura vertical con ligera inclinación que recorre varios sillares. La fisura es visible a simple vista, con una apertura perceptible y continuidad suficiente como para afectar al contacto entre el arco y el estribo. Por su disposición, podría indicar un inicio de separación o desplazamiento entre el arco y el estribo. La vegetación presente en la zona superior dificulta una visión completa del daño, pero sugiere que la fisura lleva tiempo activa. | | |

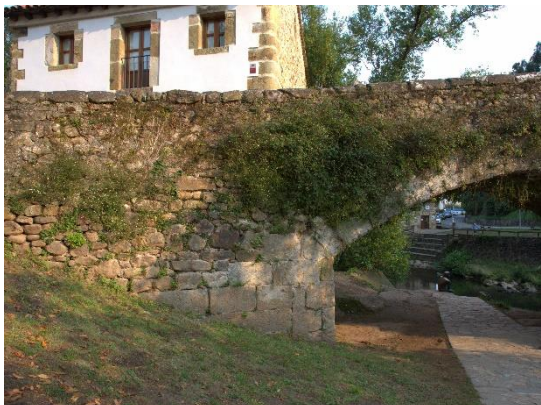
| FICHA DE PROCESOS PATOLÓGICOS EN EL PUENTE MAYOR DE LIÉRGANES | | FICHA 11 |
|---|---|---|
| En la superficie del tímpano y en el muro de estribo se aprecia una pérdida progresiva de cohesión entre los granos minerales de la piedra, generando un aspecto arenoso y cavidades superficiales. Este proceso no afecta a los sillares de mayor calidad, que mantienen su integridad, sino principalmente a las zonas de mampostería, donde el material es más heterogéneo y de menor compacidad. Como consecuencia de la desagregación, los componentes pétreos presentan un aspecto redondeado, con aristas suavizadas y pérdida de su geometría original. | | |

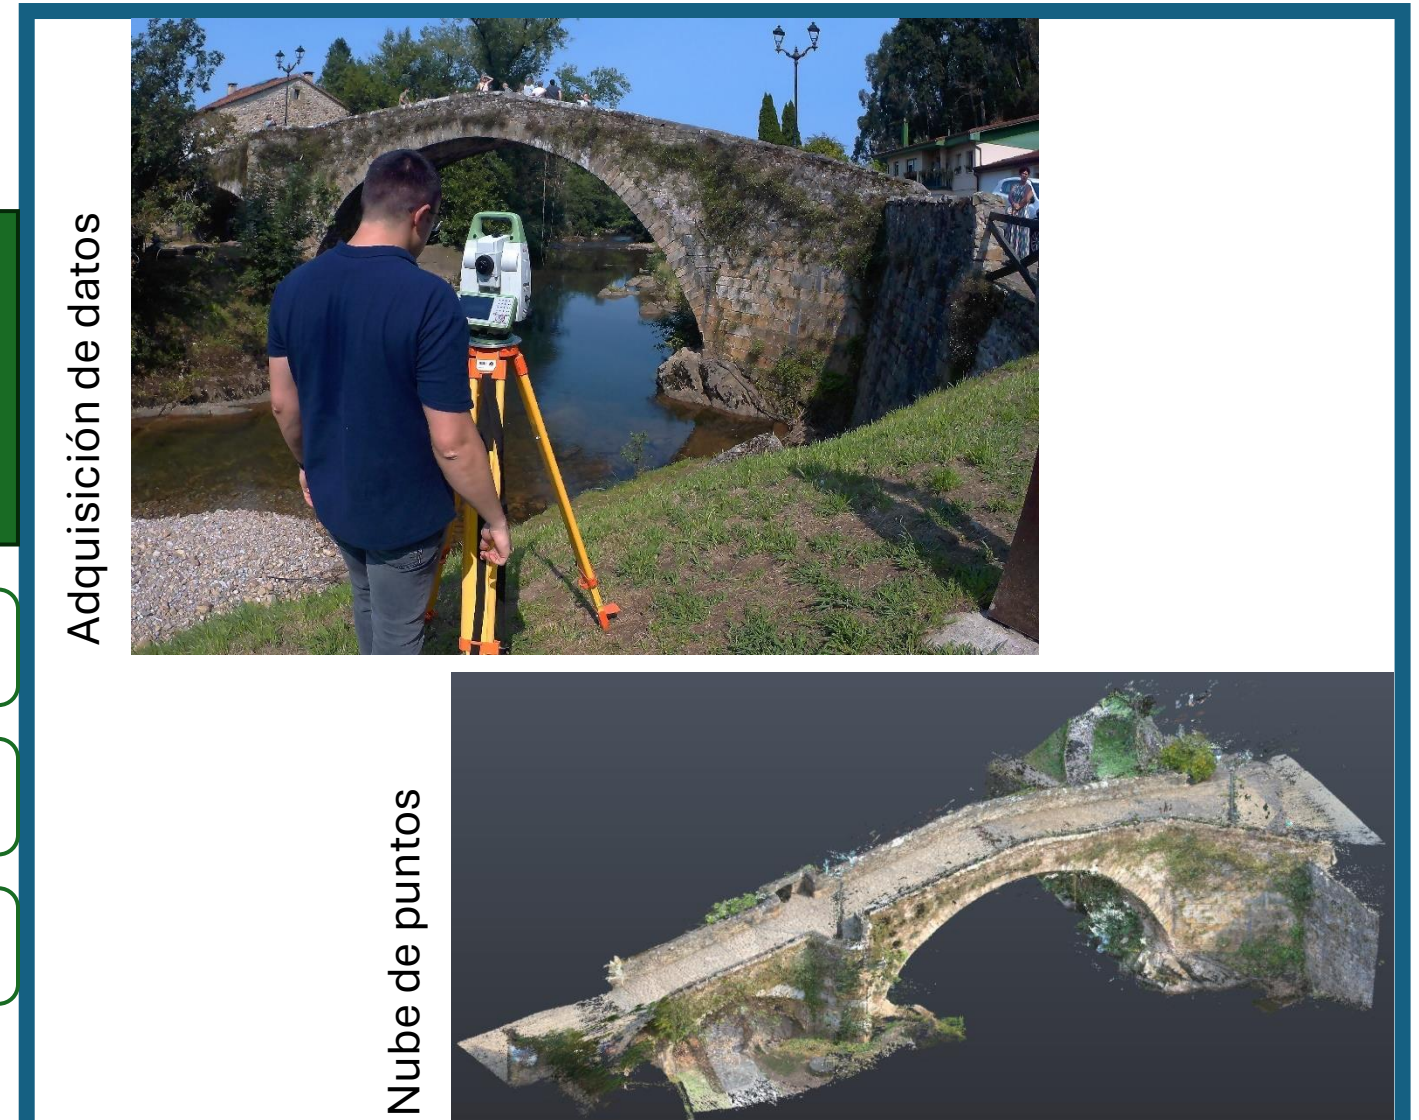
| FICHA DE PROCESOS PATOLÓGICOS EN EL PUENTE MAYOR DE LIÉRGANES | FICHA 1<br>FECHA: 24/08/2025 | FICHA 2<br>FECHA: 24/08/2025 | FICHA 3<br>FECHA: 24/08/2025 |
|---|---|---|---|
| <b>DANO</b><br>Agrietamiento de la bóveda mayor en la unión con la boquilla. | <b>DESCRIPCIÓN</b><br>Se observa una grieta longitudinal en la parte superior de la bóveda, justo en el punto donde se une con la boquilla. La grieta parece seguir la línea de la junta entre las dovelas y la boquilla. Además, hay vegetación, como musgo y pequeños helechos, que crecen en las juntas de las piedras. | <b>POSIBLES CAUSAS</b><br>- Asentamiento diferencial: El terreno sobre el que se apoya el puente puede haberse asentado de manera desigual con el tiempo. Un asentamiento en un extremo podría generar tensiones en la estructura y provocar la grieta.<br>- Empuje de tierras: La presión lateral del terreno que contiene el muro de la boquilla puede ser excesiva, generando una fuerza que empuja la boquilla contra la bóveda y causa la fisura.<br>- Acumulación de agua en el relleno: La falta de drenaje adecuado en la parte superior del puente o en el relleno detrás de la boquilla puede llevar a que el agua se acumule. El peso del agua saturada de tierra ejerce una presión hidrostática adicional que puede sobrecargar la estructura y causar el agrietamiento.<br>- Envejecimiento del material y fatiga: Con el paso de los años, los materiales de construcción, como la piedra y el mortero, se degradan, pierden resistencia y son más propensos a agrietarse. El mortero puede haberse desmenuado o lavado, permitiendo el movimiento de las dovelas. | <b>ALCANCE / EXTENSIÓN</b><br>La grieta se ve desde la boquilla hasta la unión entre la boquilla y la bóveda. Sin una inspección más detallada, es difícil determinar la profundidad o si se extiende a otras partes de la estructura. Sin embargo, la presencia de vegetación sugiere que la grieta no es superficial y ha existido por un tiempo, permitiendo que las semillas se asienten y crezcan. |
| <b>RIESGOS ASOCIADOS</b> | <b>POSIBLES CAUSAS</b><br>- Acumulación de agua en el relleno: La falta de drenaje adecuado en la parte superior del puente o en el relleno detrás de la boquilla puede llevar a que el agua se acumule. El peso del agua saturada de tierra ejerce una presión hidrostática adicional que puede sobrecargar la estructura y causar el agrietamiento. | <b>POSIBLES CAUSAS</b><br>- Acumulación de agua en el relleno: La falta de drenaje adecuado en la parte superior del puente o en el relleno detrás de la boquilla puede llevar a que el agua se acumule. El peso del agua saturada de tierra ejerce una presión hidrostática adicional que puede sobrecargar la estructura y causar el agrietamiento. | <b>POSIBLES CAUSAS</b><br>- Acumulación de agua en el relleno: La falta de drenaje adecuado en la parte superior del puente o en el relleno detrás de la boquilla puede llevar a que el agua se acumule. El peso del agua saturada de tierra ejerce una presión hidrostática adicional que puede sobrecargar la estructura y causar el agrietamiento. |
