**ESCUELA TÉCNICA SUPERIOR DE INGENIEROS DE CAMINOS, CANALES Y  
PUERTOS**

UNIVERSIDAD DE CANTABRIA

TIPO	<b>PROYECTO DE FIN DE CARRERA</b>	
TÍTULO	<b>PUENTE DE LA CERRADA</b>	
PROVINCIA	<b>CANTABRIA</b>	
TÉRMINO MUNICIPAL	<b>CAMARGO Y ASTILLERO</b>	
TOMO	<b>I (Y ÚNICO)</b>	
DOCUMENTOS	<b>DOCUMENTO Nº1 MEMORIA</b>	
	<b>DOCUMENTO Nº2 PLANOS</b>	
	<b>DOCUMENTO Nº3 PLIEGO DE PRESCRIPCIONES TÉCNICAS PARTICULARES</b>	
	<b>DOCUMENTO Nº4 PRESUPUESTO</b>	
GRUPO	<b>PUENTES</b>	
AUTOR	<b>CAMPO RUMOROSO, Iván</b>	
PRESUPUESTO	<b>P.B.L 3.809.123,10 €</b>	FECHA
		<b>9 de JULIO de 2012</b>

# MEMORIA

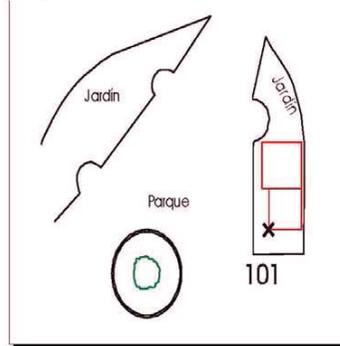
Croquis de situación:

X = 432520.904  
Y = 4807696.61  
Z = 44.322

Esquina alero. Cota alero. H\_alero = 2.74 m.

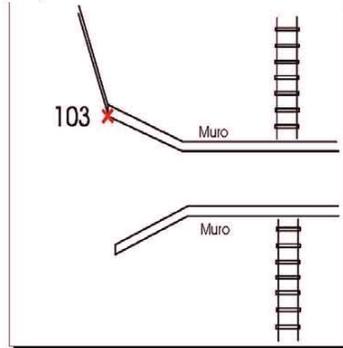
**RESEÑA DE PUNTOS DE APOYO****Proyecto:**Pto de Apoyo N°:  
**103**PASADA N°: **30**  
FOTOGRAMA N°: **9665****Croquis de situación:**

**Coordenadas:**X = **431510.184**  
Y = **4805890.804**  
Z = **16.573****Situación:**Esquina de hinal de muro. Cota suelo.  
H\_muro = 0.90 m.**Fotografía:**

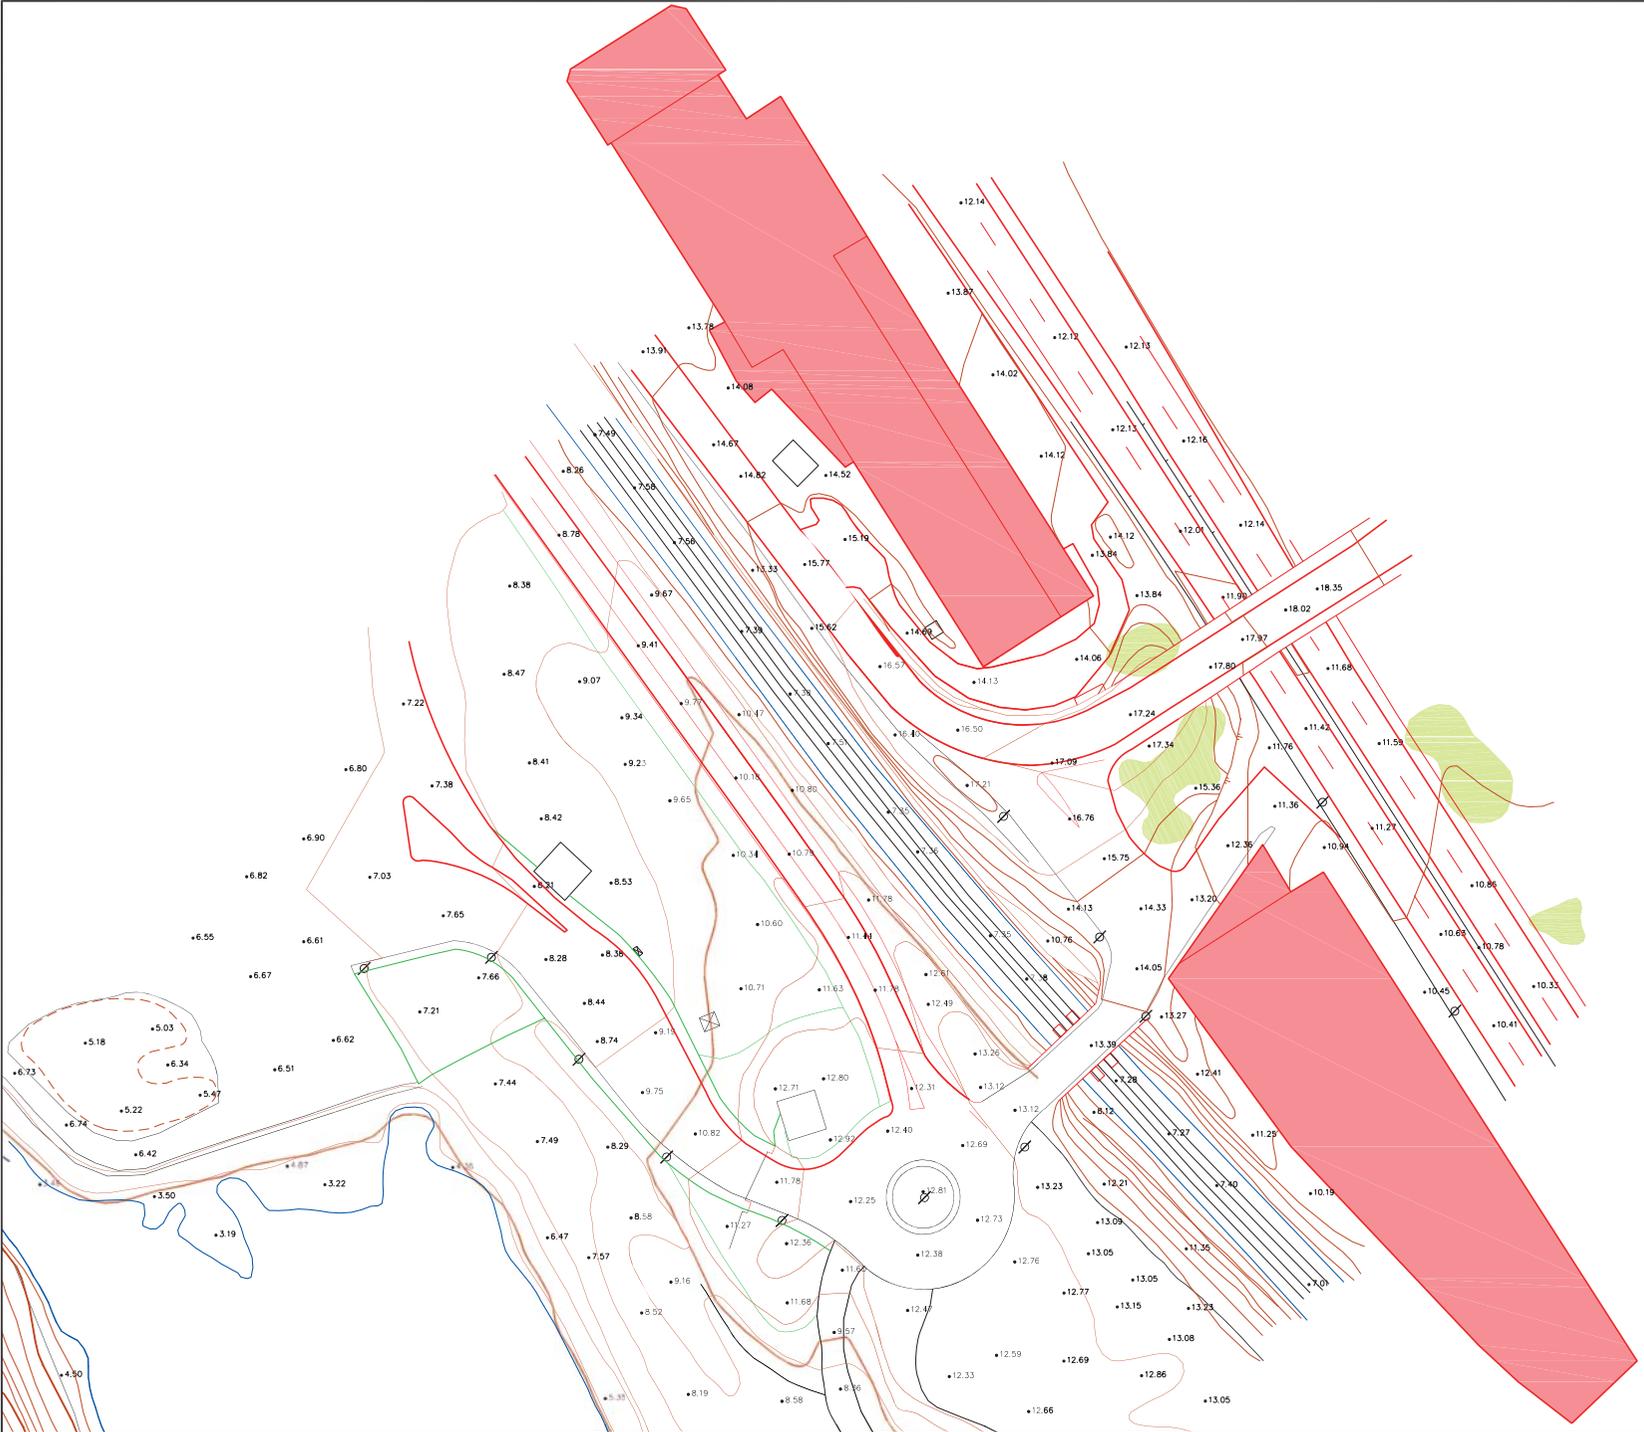
A continuación se detallan los planos obtenidos de la restitución

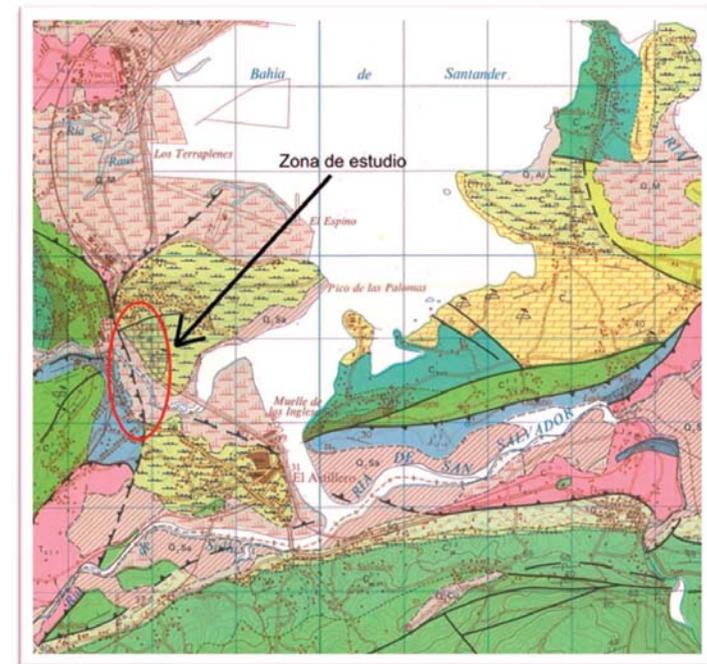
Mapa Geológico de España, Serie MAGNA. Escala 1:50.000.

Predominan notoriamente los materiales mesozoicos, tanto en facies continentales como marinas, a los que se superponen depósitos cuaternarios de tipo marisma.

Estos materiales se caracterizan por una importante fracturación de origen diapírico, presentando un relieve alomado con alineaciones en general N-S.

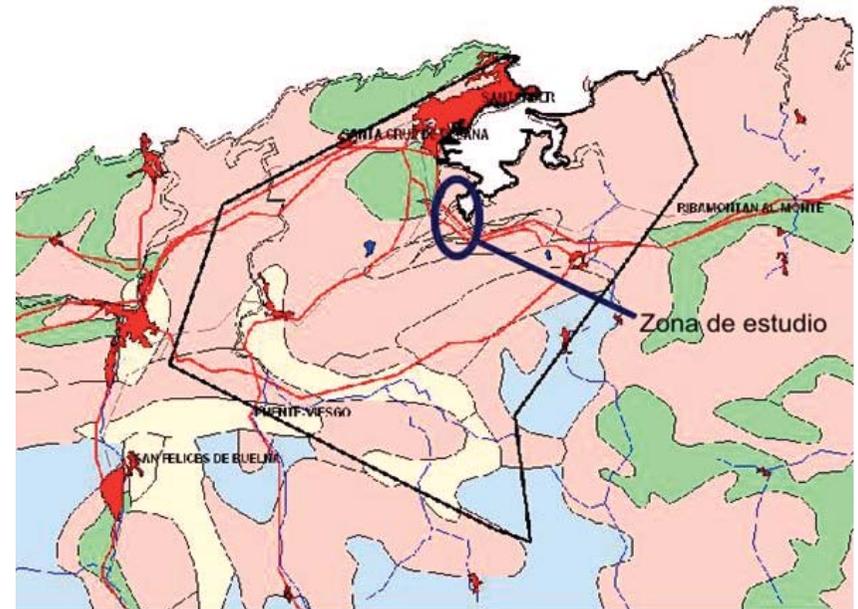
Mapa hidrogeológico IGME. Unidad hidrogeológica de Santander-Camargo.

De forma local nos encontramos en la franja del acuífero asociada a la infiltración marina, con aguas salobres por la mezcla de la pluviometría y acción mareal, lo que unido a la fuerte actividad industrial de la zona reducen notablemente la calidad del acuífero.

El nivel frático se encuentra superficial con una profundidad máxima de 3-5 m en la zona alejada de la ría.

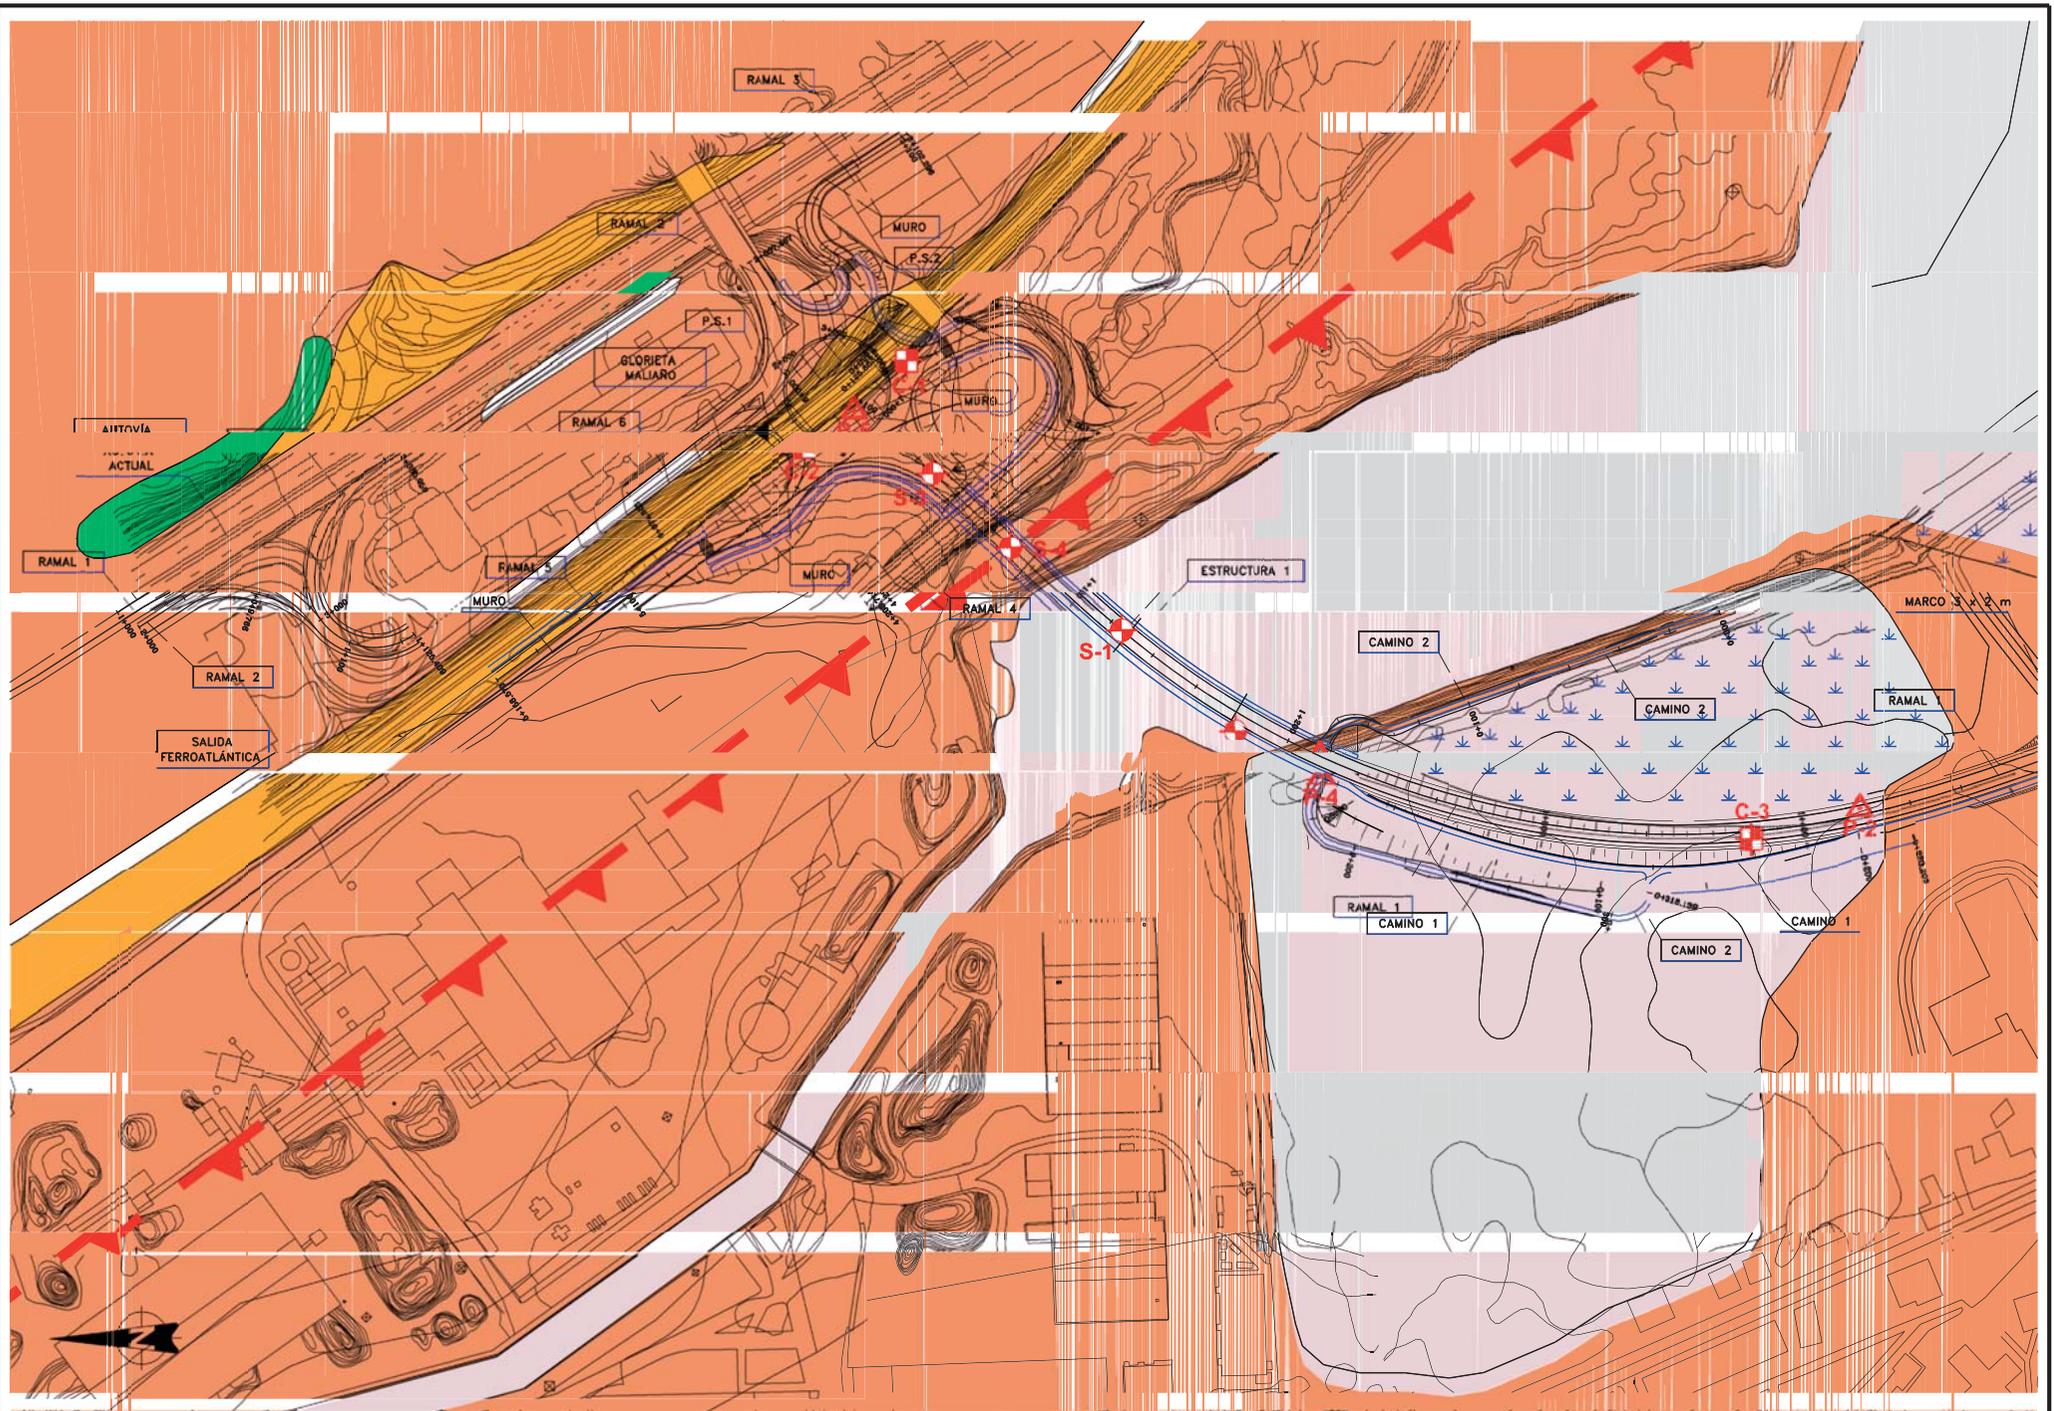
Nº DE PLANO  
 1  
 Hoja 1 de 2

TÍTULO DEL PLANO  
 PLANTA GEOLÓGICO-GEOTÉCNICA

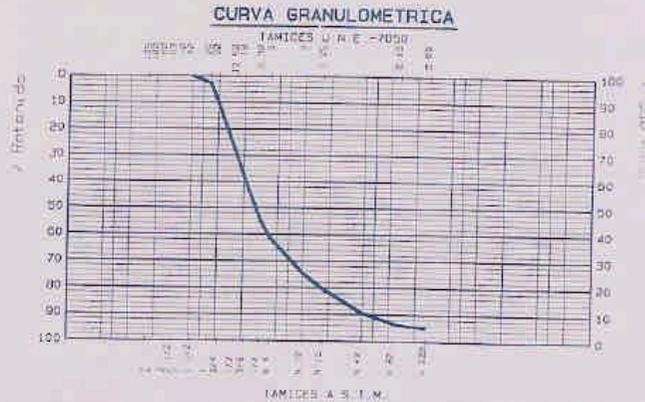
TAMICES	CERNIDO PONDERAL ACUMULADO (%)											
LINE	40	25	20	12.50	10	5.50	5	1.25	0.40	0.15	0.075	
ASTM	1 1/2	1	3/4	1/2	3/8	1/4	N.4	N.10	N.16	N.40	N.60	
Muestra	100	97.5	93.2	71.9	57.4	45.1	38.8	25.3	20.2	19.6	8.2	3.0

**OBSERVACIONES:**  
Ensayo realizado según Norma NLT 104, en su versión actualizada.
