ANÁLISIS DE INTEGRIDAD DE UN ELEMENTO ESTRUCTURAL DE ACERO COLADO UTILIZADO EN UN PUENTE ATIRANTADO.

RESUMEN

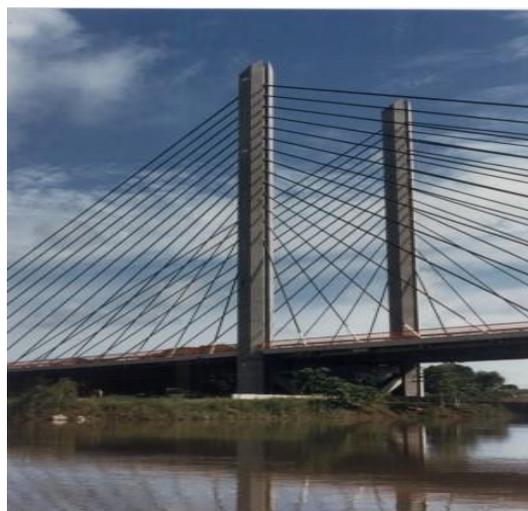
Figura 1. Puente atirantado donde se obtuvo el anclaje.

En ese sentido, estudios realizados en un puente atirantado ubicado cerca del Golfo de México (Figura 1) han sido tema de mucho interés científico, por el hecho de que en el año 2000 presentó una falla en uno de sus 112 tirantes, y se concluyó que la falla fue debida a la baja tenacidad y a los tamaños de grano excesivos asociados a los defectos presentes en el material del anclaje superior donde se sujeta el tirante [1]. A partir de ese momento, se han realizado una serie de estudios para conocer las condiciones de integridad estructural del puente. Los estudios han abarcado desde el estudio de defectos del material por ultrasonidos [2], que dio lugar a la decisión de sustituir 20 anclajes de los 112, simulaciones por elementos finitos de las cargas aplicadas al puente [3], nuevas técnicas de detección de daño [4] y análisis probabilístico de integridad estructural [5].

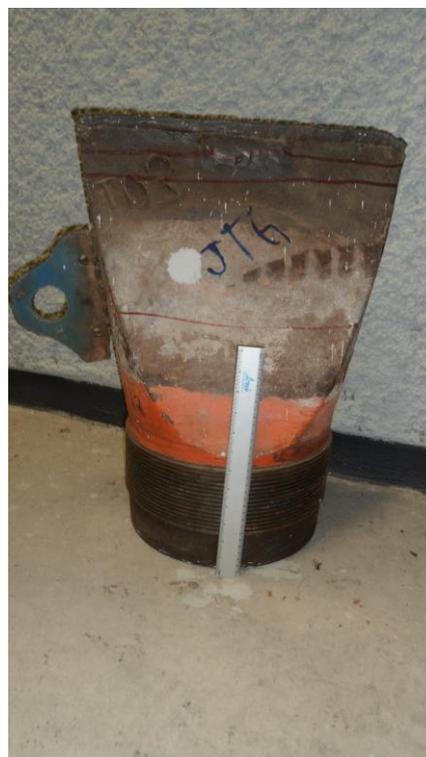
Figura 2. Anclaje retirado de servicio para la obtención de las probetas de tracción, mecánica de fractura y metalografía.

El material utilizado para la determinación de las propiedades mecánicas y de fractura fue tomado de uno de los anclajes del puente atirantado, Figura 2, el cual se seccionó para obtener probetas para los ensayos de tracción, para los ensayos de tenacidad a fractura, y para el análisis metalográfico.

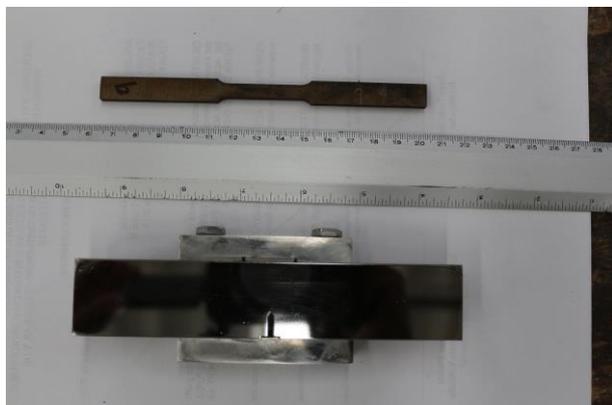
Figura 3. Geometría de la probeta de tracción y flexión en tres puntos SE(B).

Los ensayos de tracción se realizaron de acuerdo a la norma ASTM E-8 [9] en una máquina servohidráulica de 100kN. La geometría de la probeta se muestra en la Figura 3. Las pruebas se realizaron bajo control de carga a una velocidad de 0.108 kN/s.

Los ensayos se desarrollaron siguiendo la norma ASTM E-1820[10]. La geometría de las probetas que se seleccionó fueron probetas de flexión en tres puntos (SE(B) por sus siglas en inglés), Figura 3. Las dimensiones de las probetas fueron: espesor (B) de 15 mm, Ancho de la probeta (W), 30 mm. Así, un total de 30 probetas se dividieron en lotes de 5, y en cada lote se mecanizaron entallas con radios diferentes: 0, 0.5, 1.0, 1.5, 2.0 y 2.5 mm. Se consideró un radio igual a cero a las probetas preagrietadas por fatiga hasta una longitud de grieta $a = 0.50W$. Para medir la longitud de grieta se utilizó el método visual, que consiste en dibujar una línea a partir de la entalla y verificar, mediante microscopía óptica, que la grieta alcance la distancia seleccionada. Una vez que las probetas estuvieron preagrietadas, se aplicó una carga monotónica bajo control de desplazamiento hasta la rotura de la probeta, con una la velocidad de desplazamiento de 0.30 mm/min. Los otros lotes con radios de entalla distintos de cero no se preagrietaron, únicamente se procedió aplicarle la carga hasta la rotura.

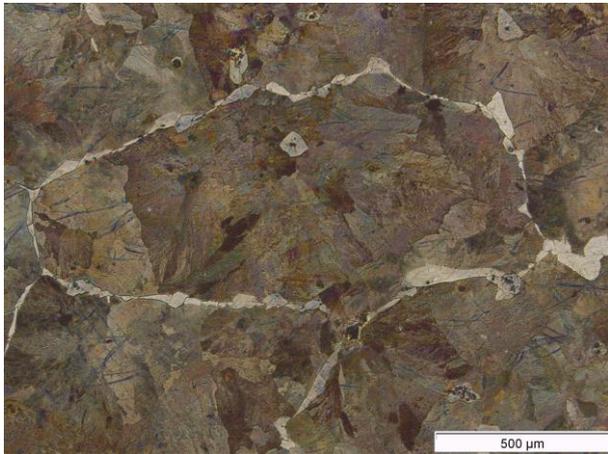
Figura 4. Microestructura de ferrita y perlita del acero con tamaño de grano grande.

En la Tabla 1 se muestra el resultado del análisis químico del acero colado y en la Figura 4 se muestra la microestructura del material, fundamentalmente ferrítico-perlítica.

En la Tabla 2 se muestran los valores promedios, desviación estándar y porcentaje del coeficiente de variación de las propiedades mecánicas. De acuerdo con los resultados, el acero colado presenta en términos generales un coeficiente de variación menor del 10%, por lo que se puede considerar aceptables los ensayos de tracción. Por otro lado, el promedio del porcentaje de elongación es menor que el 10%, lo cual implicaría una tendencia a comportarse de una manera frágil, probablemente debido a un tamaño de grano grande, tal como se muestra en la Figura 4.

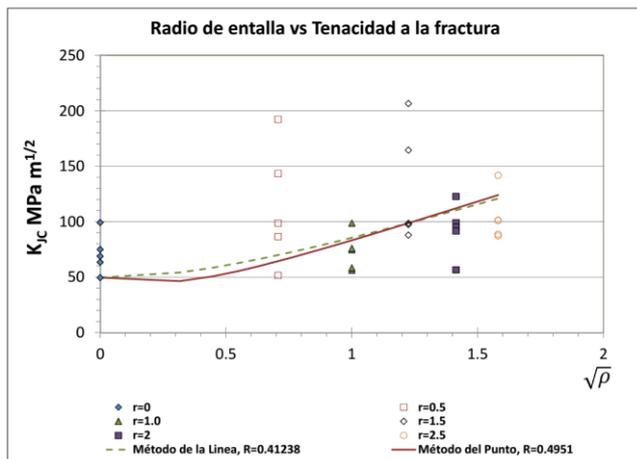
Figura 5.- Resultados de tenacidad a la fractura en función del radio de la entalla.

La Figura 5 recoge los resultados obtenidos. Se puede percibir como existe cierto efecto entalla, con una tendencia de la resistencia a fractura al tomar mayores valores a medida que aumenta el radio de entalla. Aunque, desde el punto de vista de la integridad estructural, es importante advertir que la dispersión experimental hace que para valores altos de radio de entalla se siguen obteniendo valores bajos de la resistencia a la fractura, propios de la condición fisurada del material. Por ello, en lo que sigue en este trabajo, no se va a considerar ningún efecto entalla, asumiendo que las entallas se comportan como fisuras.

Se observa una cierta tendencia a obtener valores de tenacidad a la fractura más altos cuando la entalla de la probeta es mayor, pero debido a la dispersión se enmascara esa tendencia, por lo que el análisis se realizó considerando los valores de tenacidad más bajos.

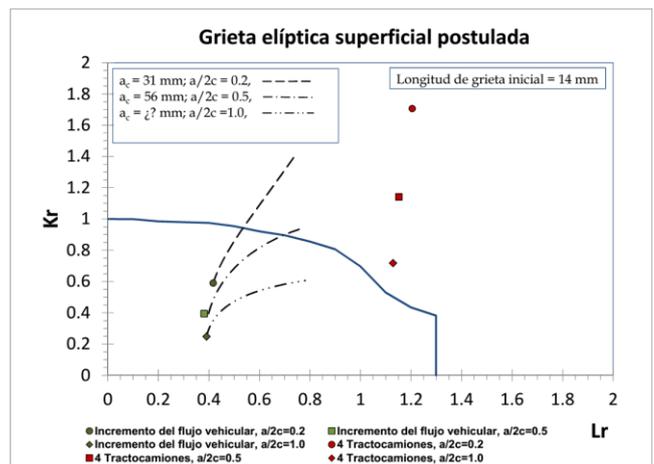
Figura 6.- Grieta elíptica superficial postulada con diferentes razones geométricas.

De la Figura 6 hasta la Figura 8 se muestran los diagramas de fallo de las distintas razones geométricas de las grietas analizadas, tanto la postulada como las obtenidas a partir de los defectos reales. La grieta postulada de longitud inicial de 14 mm fue estimada con base al promedio de las longitudes máximas de grietas superficiales, reportadas de la inspección de los componentes por ultrasonido y líquidos penetrantes [4]. La Figura 6 indica la menor longitud de grieta de 31 mm que se obtiene con una razón geométrica de $a/2c = 0.2$, siendo la condición más crítica que las otras razones, las cuales mostraron mayores longitudes de grieta.

También en la Figura 6 se advierte que los puntos (L_r, K_r) obtenidos en el diagrama con una carga de 337 ton, se encuentran por debajo (zona segura) de la curva de evaluación de fallo prevista por la ecuación 1, independientemente de la razón geométrica de la grieta. Cuando se incrementa la carga hasta 974 toneladas, por el contrario, los puntos (L_r, K_r) estarán por encima (zona no segura) de la curva de evaluación de fallo, indistintamente del valor de la razón geométrica presente.

Resumiendo en la Tabla 5 la información obtenida de los diagramas, se muestra que la razón geométrica de la grieta elíptica superficial postulada es mas severa con la razón de 0.2 y menos severa con 1.0. Con relación al análisis de los defectos encontrados en el material, resultó más severa la grieta elíptica superficial que la grieta elíptica embebida, no obstante de tener la mayor razón geométrica.

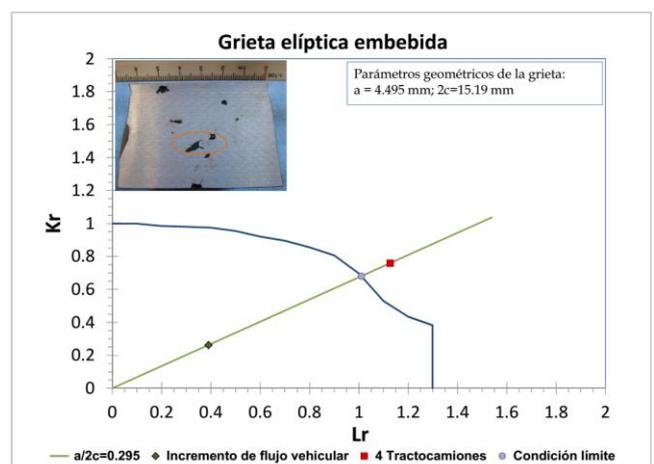
Figura 7.- Interacción de defectos en el centro del material, considerados como una grieta elíptica embebida.

En la Figura 7 se analiza la interacción de dos defectos encontrados en zona interna del componente, esta interacción se simula como si fuera una grieta elíptica embebida, los resultados muestran que con el incremento del flujo vehicular el componente estará en la zona segura y en la zona insegura con la carga de los 4 tractocamiones.

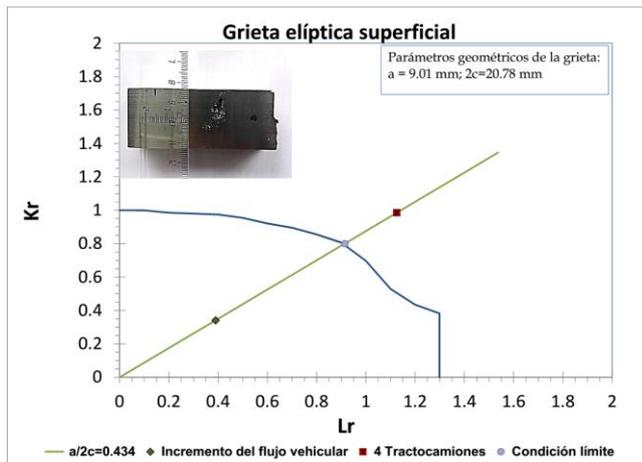
Figura 8.- Interacción de defectos desde la superficie al centro de la probeta, considerada como una grieta elíptica superficial.

La Figura 8 analiza la interacción de cavidades de diferentes tamaños encontradas en una probeta de ensayo, donde éstas se encuentran desde la superficie de la probeta hasta el centro de la misma. Se nota un comportamiento similar al de la Figura 7 en cuanto a las condiciones de carga, pero con la diferencia en la carga ($P_{límite}$) y el factor de intensidad de esfuerzos ($K_{límite}$) en la condición límite. Siendo $K_{límite}$ mas alto con una $P_{límite}$ menor para la grieta elíptica superficial.
