UNIVERSIDAD DE CANTABRIA

Trabajo Fin de Grado

**LA IMPORTANCIA DEL DISEÑO EN LA
CORROSIÓN DE LOS MATERIALES: CASO
PARTICULAR DE LA PASARELA DE LA
ETSIIT, UNIVERSIDAD DE CANTABRIA
(THE IMPORTANCE OF DESIGN ON MATERIAL
CORROSION: PARTICULAR CASE OF THE
ETSIIT FOOTBRIDGE, UNIVERSITY OF
CANTABRIA)**

Autor: Diego Agudo Saiz

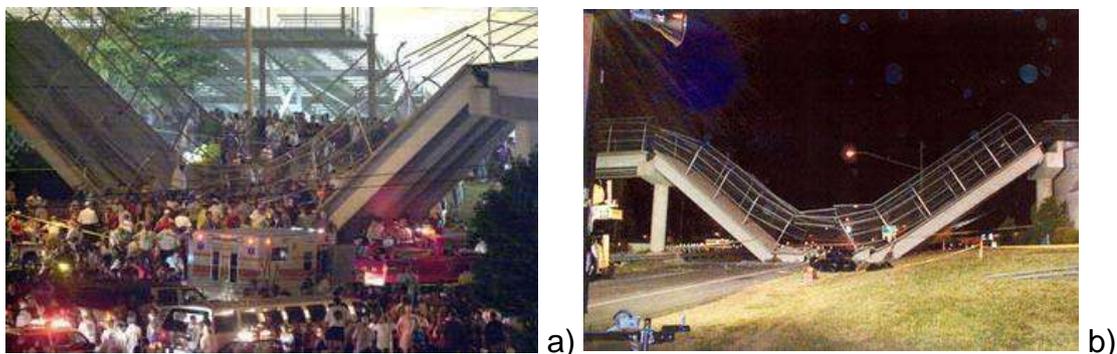
El fallo se produjo por la ruptura a causa de la corrosión de los cordones de acero utilizados en el pretensado, provocando que la pasarela se partiera por la mitad y los espectadores cayeran una altura de 5 metros, causando 107 heridos (Figura 3 a, b). La investigación posterior concluyó que el daño

estructural podría haber sido detectado visualmente por una inspección periódica. Dichas inspecciones no se llevaron a cabo ya que, al ser una estructura privada, no eran obligatorias.

Figura 3. (a, b) Fallo por corrosión - pasarela en Lowe's Motor Speedway ^[50]

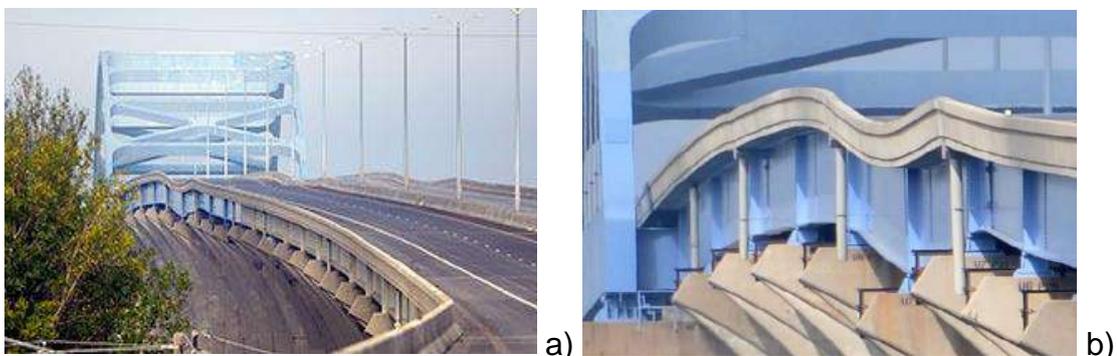
El fallo por corrosión provocó el hundimiento de uno de los pilares del puente, al ceder los soportes de acero enterrados en el lecho del río, debilitados por corrosión. El puente se hundió unos 60 cm en la zona del fallo (Figura 4 a, b). La reparación supuso un coste de 20 millones de dólares y mantuvo el puente cerrado durante más de tres meses.

Figura 4. (a, b) Fallo por corrosión - Leo Frigo Memorial Bridge ^[50]

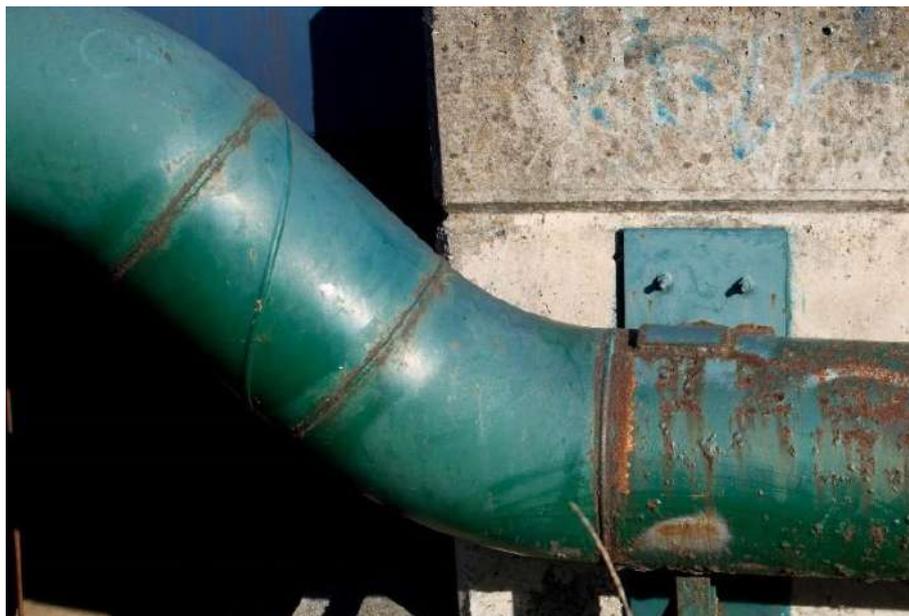
Figura 8. Tubería en Astillero

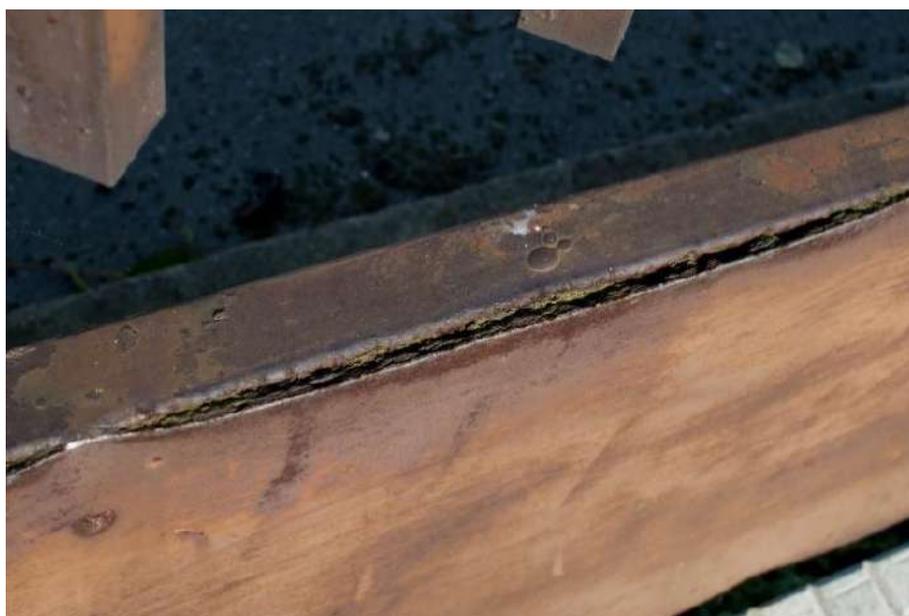
Figura 9. Valla en polígono de Raos

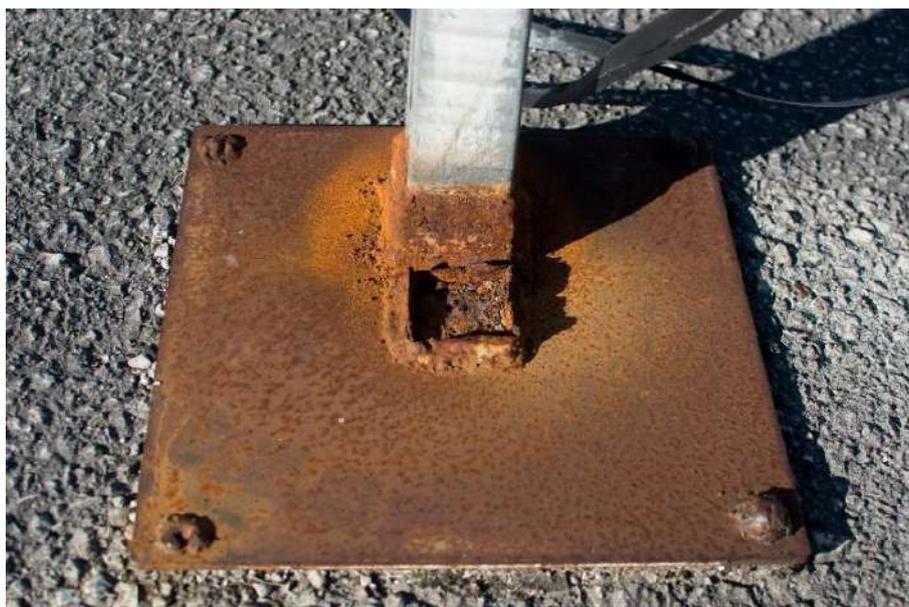
Figura 10. Señal en polígono de La Cerrada

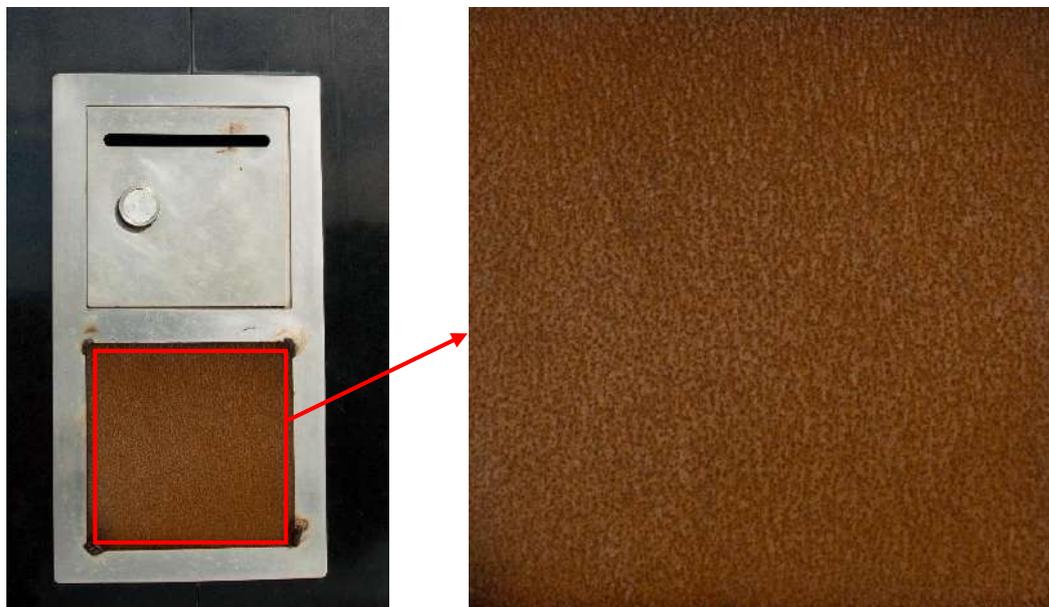
Figura 11. Corrosión generalizada - Buzón en Polígono de Raos

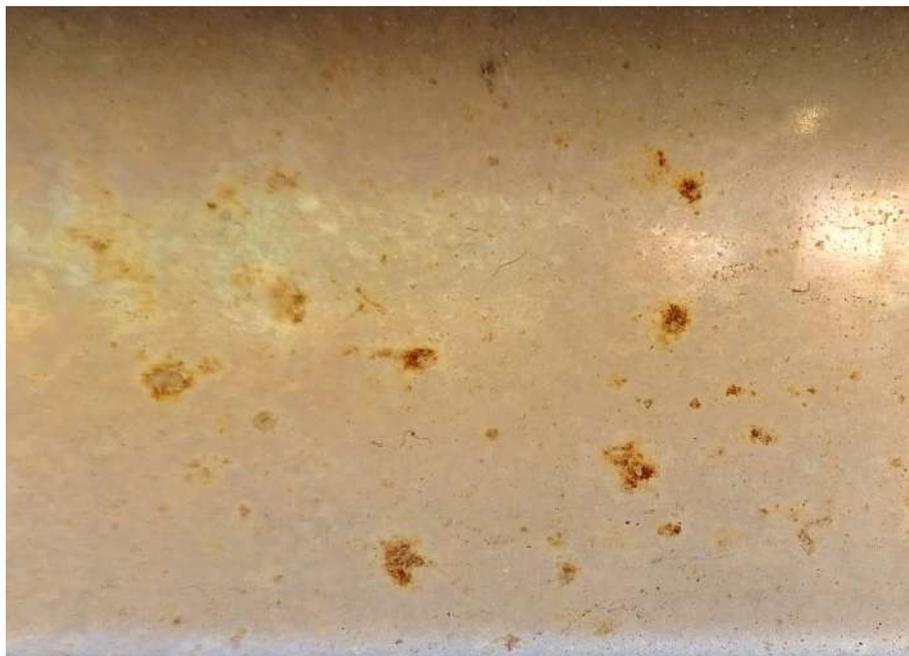
Figura 14. Corrosión por picadura - Cubierta del Palacio de Deportes de Santander

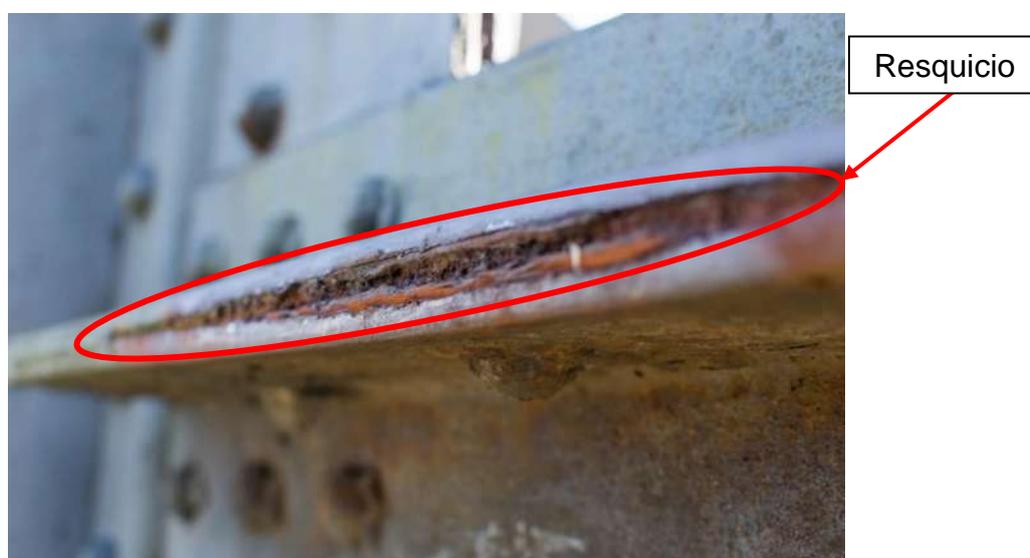
Figura 17. Corrosión en resquicio - Cargadero de Orconera en Astillero

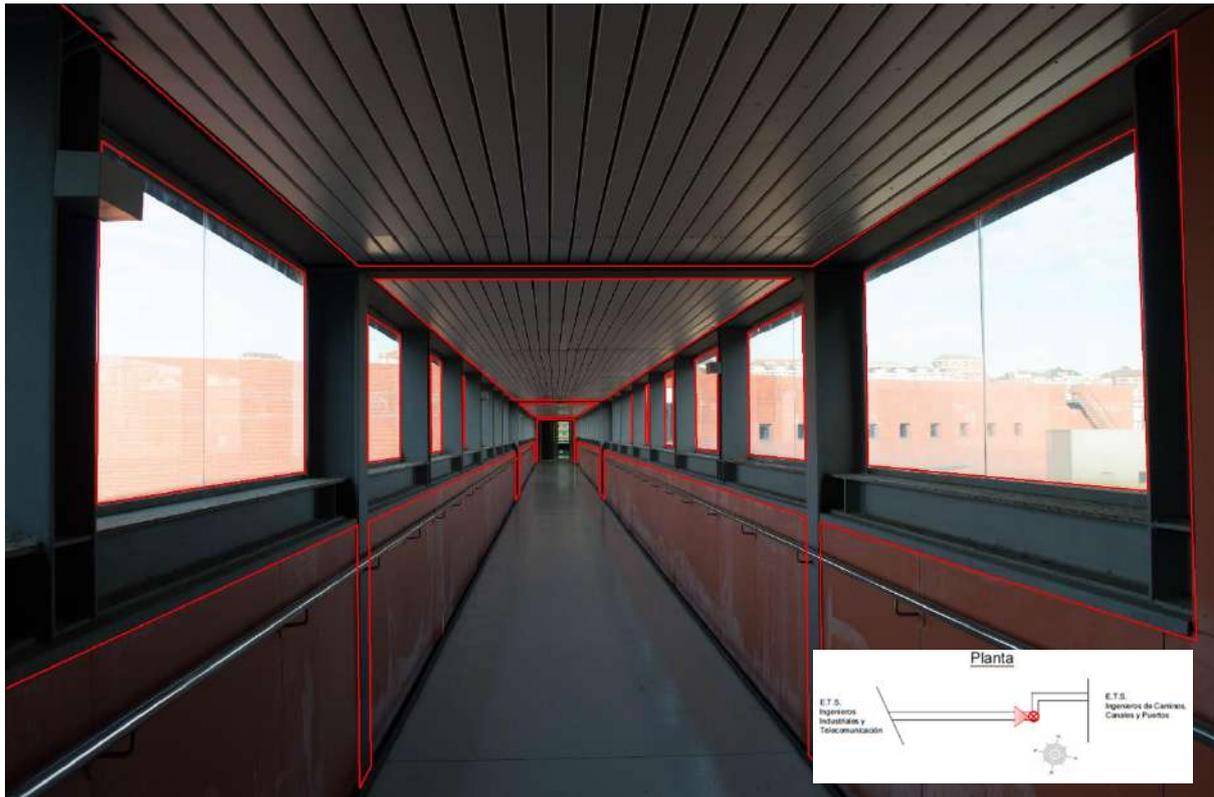
Figura 51. Zona de estudio acotada sobre la Figura 43

Se decide focalizar el estudio sobre la estructura de acero de la pasarela, al identificar mediante inspección visual que es la zona que presenta los mayores problemas de corrosión. Otro aspecto importante de la elección de la estructura de acero frente a los pasamanos es que, frente al deterioro, el proceso de sustitución de los pasamanos por otros nuevos es mucho más sencillo y barato que el de la estructura de acero. No quiere decir esto que no se deba tener en cuenta la corrosión en los pasamanos, sino que en la pasarela objeto de estudio, el deterioro de la estructura de acero se considera más importante. Los pasamanos requerirían, por tanto, un estudio análogo.

La zona de estudio se identifica fácilmente debido al recubrimiento color gris oscuro que se encuentra actualmente aplicado en los perfiles metálicos de la estructura. En las Figuras 51 y 52 se acota mediante líneas de color rojo la zona mencionada sobre las Figuras 43 y 47 respectivamente.

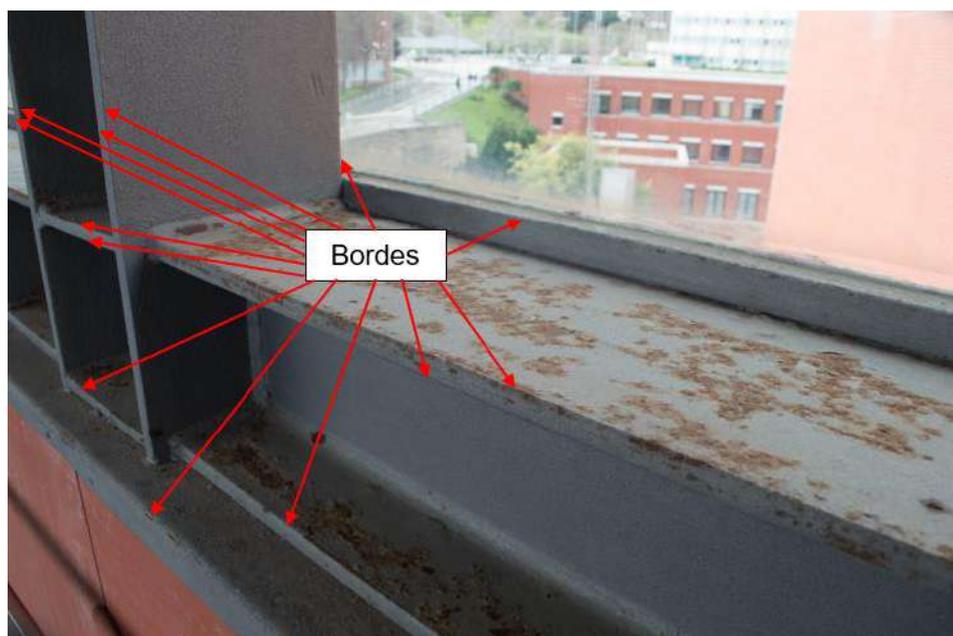
Figura 60. Bordes en la pasarela

Los bordes de los perfiles presentan un ángulo recto demasiado abrupto, lo que provoca que las capas de recubrimiento no alcancen el espesor necesario, al no permitirse la formación de una película de espesor uniforme (Figura 60).

Presencia de corrosión en la mayor parte de los bordes de los perfiles que forman la estructura metálica. En Figura 61 se muestra un borde con un deterioro muy representativo de este error de diseño.

- Como recomienda la normativa^[5] y diversos autores^{[46][57]}, realizar un biselado de estos bordes, o, si es posible, preferentemente redondearlos. La normativa recomienda un radio de redondeo superior a 2 mm (Figura 62).

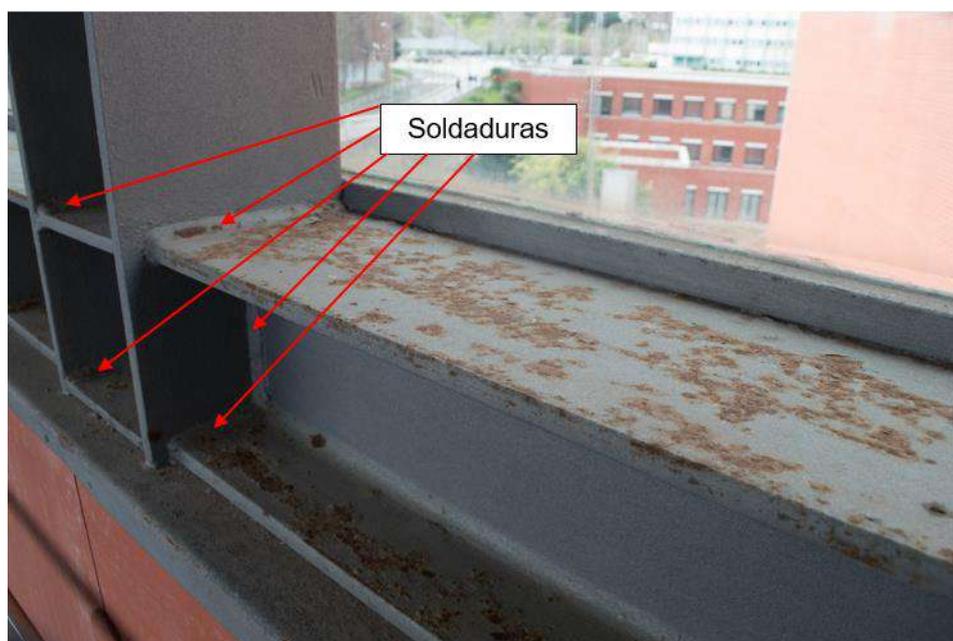
Figura 64. Soldaduras en la pasarela

Además, la soldadura introduce heterogeneidades en la continuidad geométrica de la estructura, generando discontinuidades en el recubrimiento protector, lo que favorece el proceso corrosivo (Figura 63).

Como nota positiva al diseño actual, se ha utilizado en la mayor parte de la estructura la soldadura continua como método de unión, el cual es, por lo general, la elección preferente para proporcionar el mejor sellado y protección para la corrosión (Figura 64).

Como puede apreciarse en la Figura 64, y por los motivos expuestos previamente, las soldaduras favorecen la aparición de la corrosión.

Para reducir el impacto negativo de las soldaduras se deberá garantizar la ausencia de grietas, poros, asperezas, cráteres o proyecciones, los cuales deberán ser eliminados en su totalidad por medios mecánicos o rellenados de material apropiado. En la Tabla 16 se indica el acabado deseado frente a los problemas que pueden encontrarse en los cordones de soldadura.

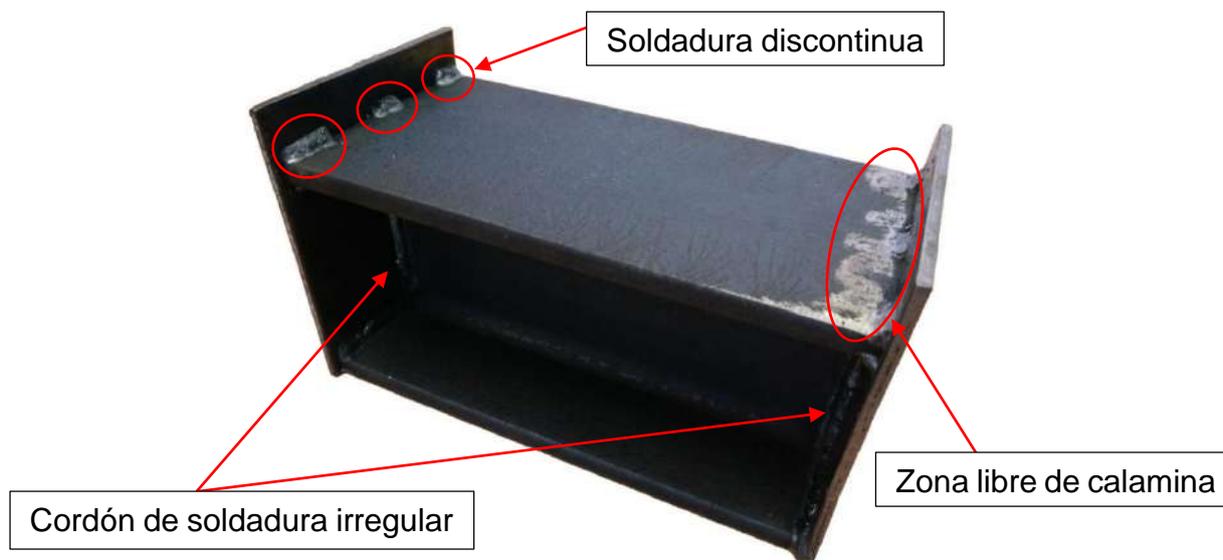
Figura 82. Maqueta 1 - Previo Recubrimiento

Las maquetas se identifican genéricamente como Maqueta 0 y Maqueta 1 ya que, como se ha mencionado previamente, existen diferencias en sus diseños y acabados. La Figura 82 muestra la Maqueta 1 antes de proceder a la aplicación de su recubrimiento, en la que pueden observarse algunas de sus zonas críticas.

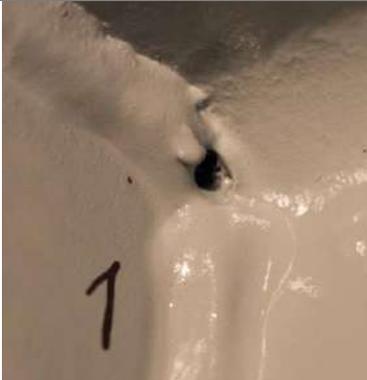
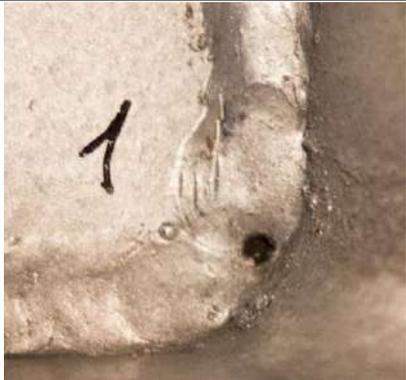
Maqueta 0. Puntos críticos	Maqueta 1. Puntos críticos
<p>Punto 1 (Cara B): Discontinuidad en la soldadura en forma de cavidad y proyecciones de soldadura</p>	<p>Punto 1 (Cara B): Discontinuidad en la soldadura en forma de cavidad</p>

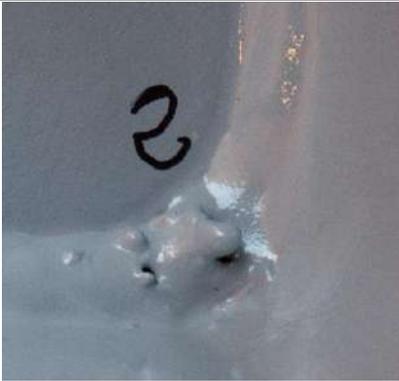
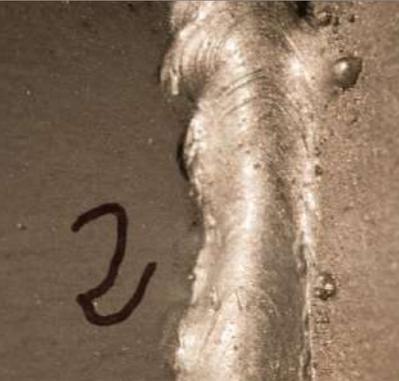
<p>Punto 2 (Cara B): Discontinuidad en la soldadura en forma de acumulación de material</p>	<p>Punto 2 (Cara B): Proyecciones de soldadura en forma de pequeñas bolas junto al cordón (a la derecha)</p>

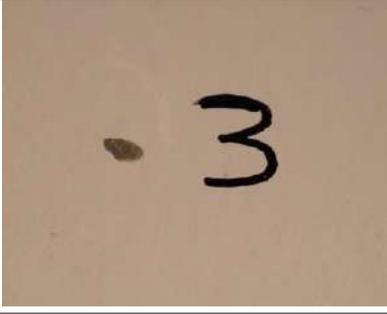
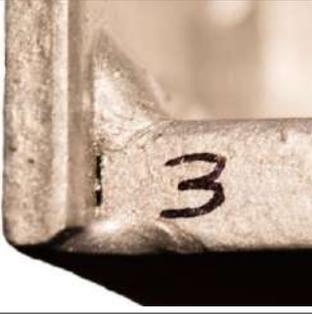
<p>Punto 3 (Cara F): Discontinuidad en el recubrimiento protector</p>	<p>Punto 3 (Cara D): Resquicio por discontinuidad en el cordón de soldadura</p>

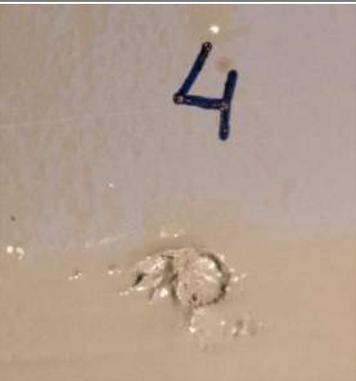
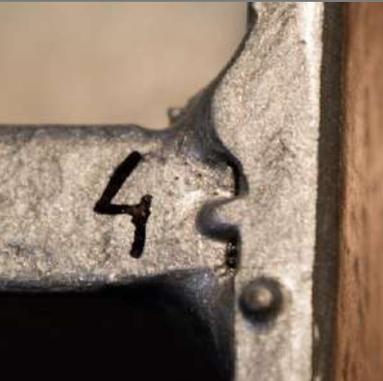
<p>Punto 4 (Cara D): Discontinuidad en el recubrimiento en forma de cavidad</p>	<p>Punto 4 (Cara B): Conjunto de discontinuidades derivadas del proceso de soldadura</p>

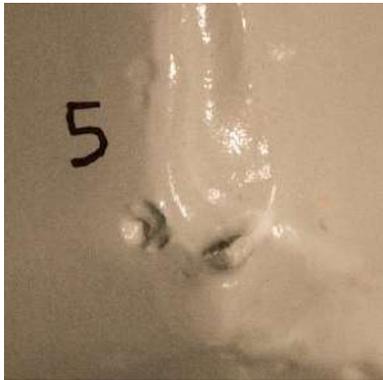
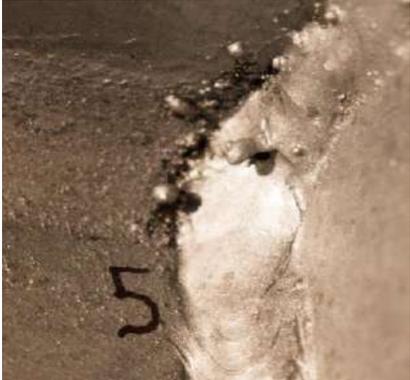
<p>Punto 5 (Cara B): Proyecciones de soldadura y cavidad en el cordón de soldadura</p>	<p>Punto 5 (Cara D): Concentración de proyecciones de soldadura</p>

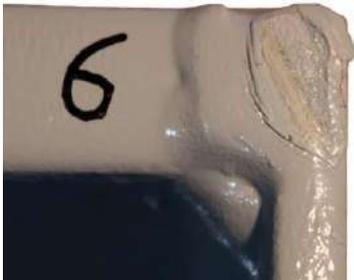
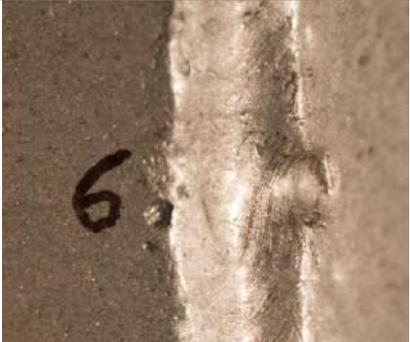
<p>Punto 6 (Cara B): Imperfección en el recubrimiento en una esquina</p>	<p>Punto 6 (Cara D): Proyección de soldadura de gran tamaño junto al cordón (a la derecha)</p>

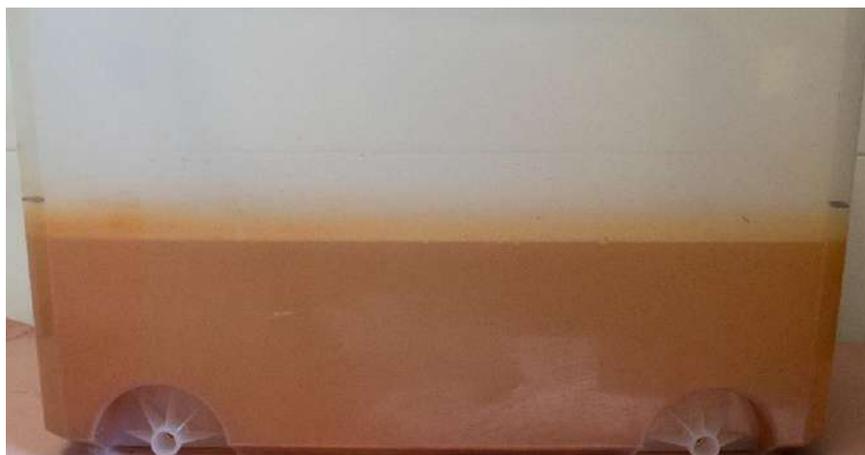
Figura 93. Aspecto del agua en la finalización del ensayo

Se observa que, durante el ensayo, se ha producido una acidificación del agua, que ha pasado de básico a ácido, manteniéndose en torno a pH 6 a partir de la semana 4. En la Figura 93 se muestra el aspecto que presenta el agua utilizado en el ensayo el día de su finalización, donde puede apreciarse la gran cantidad de productos de corrosión solubles que se han producido durante el ensayo, y se han disueltos en el agua.

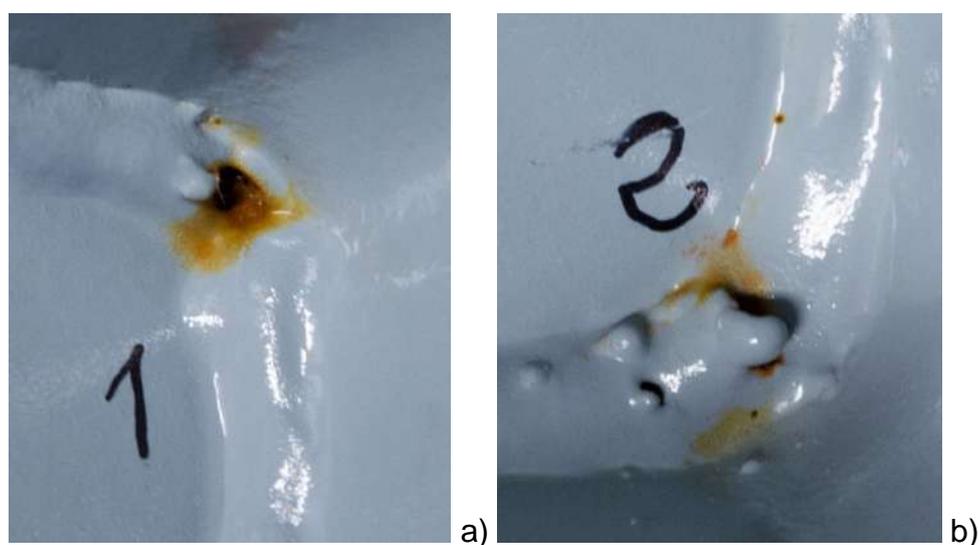
Figura 94. Maqueta 0 (Semana 1) - a) Punto crítico 1; b) Punto crítico 2

La Maqueta 0 comenzó a mostrar presencia de productos de corrosión en los puntos críticos 1 y 2 tras solo 24 horas de inmersión. En la Figura 94 (a, b) se aprecia respectivamente el estado de dichos puntos en la primera inspección, tras una semana de inmersión.

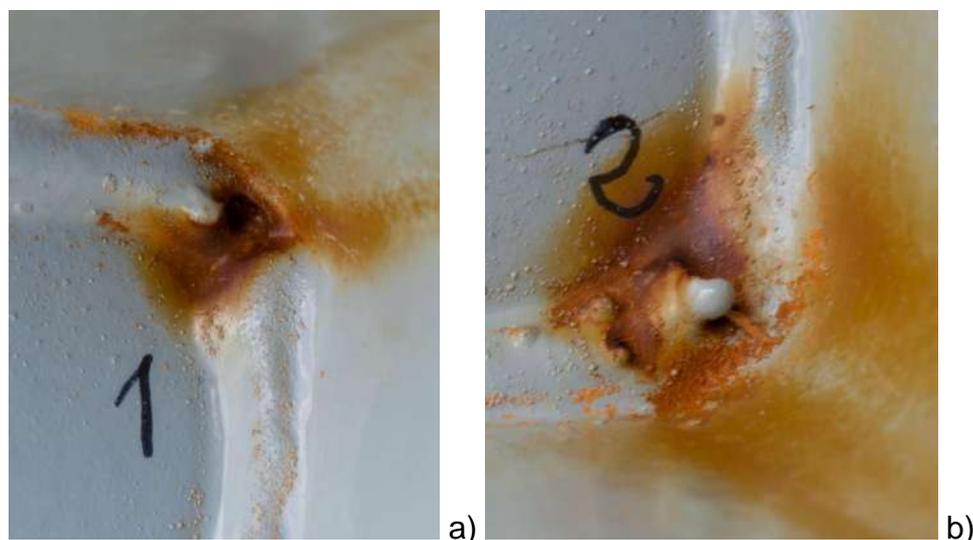
Figura 95. Maqueta 0 (Semana 8) - a) Punto crítico 1; b) Punto crítico 2

Durante las siguientes semanas y hasta el final del ensayo, el proceso corrosivo en los puntos 1 y 2 continuó avanzando con una evolución constante. En la Figura 95 (a, b) se observa respectivamente el aspecto que presentan al finalizar el ensayo.

Además del incremento en la cantidad de productos de corrosión, el recubrimiento ha adquirido una textura ligeramente granulosa, al formarse ampollas en la zona sumergida muy pequeñas, de diámetro inferior a 1 mm; estas ampollas pueden apreciarse especialmente en la zona circundante al número 2 (Figura 95 b).

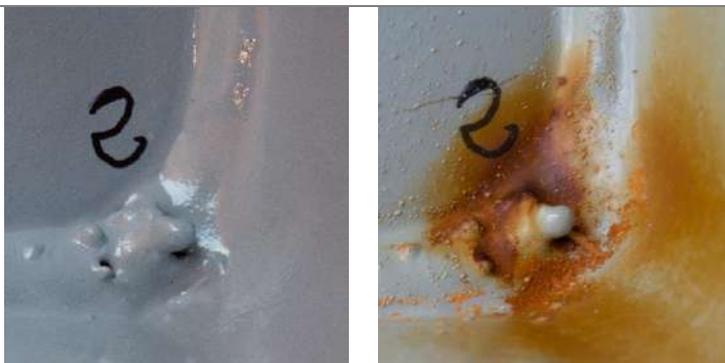
Punto 2 (Cara B): Discontinuidad en la soldadura en forma de acumulación de material

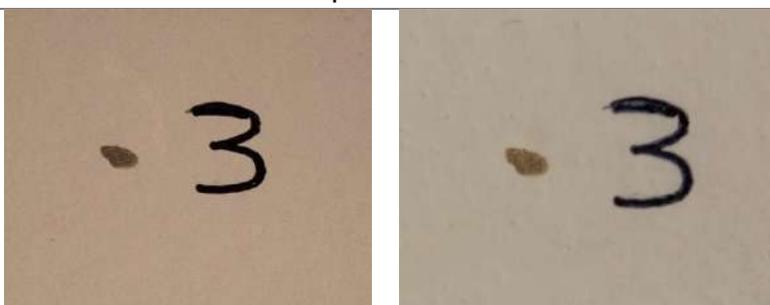
Punto 3 (Cara F): Discontinuidad en el recubrimiento protector

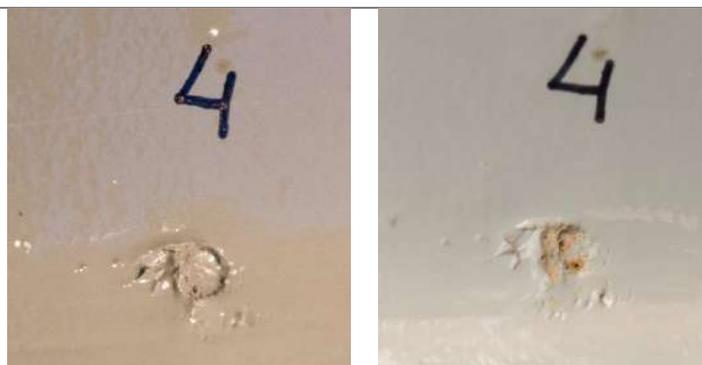
Punto 4 (Cara D): Discontinuidad en el recubrimiento en forma de cavidad

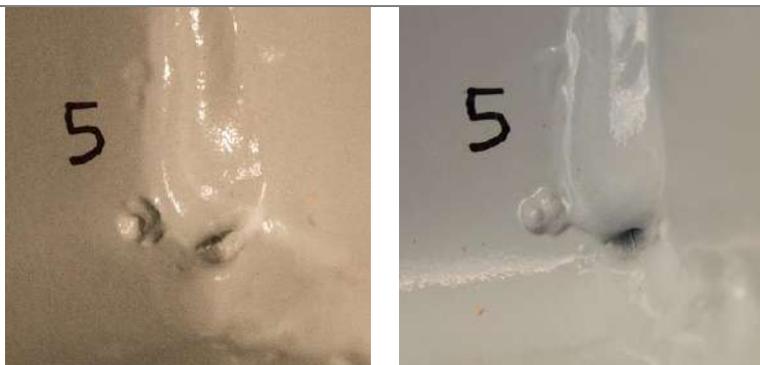
Punto 5 (Cara B): Proyecciones de soldadura y cavidad en el cordón de soldadura

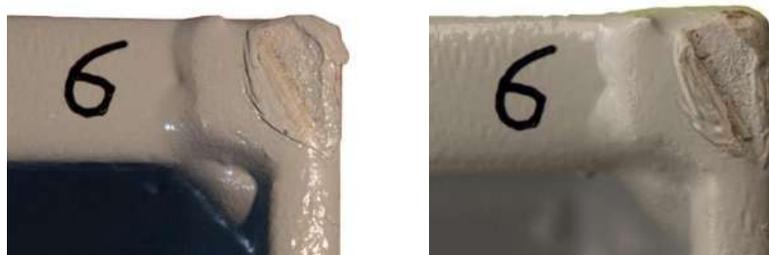
Punto 6 (Cara B): Imperfección en el recubrimiento en una esquina

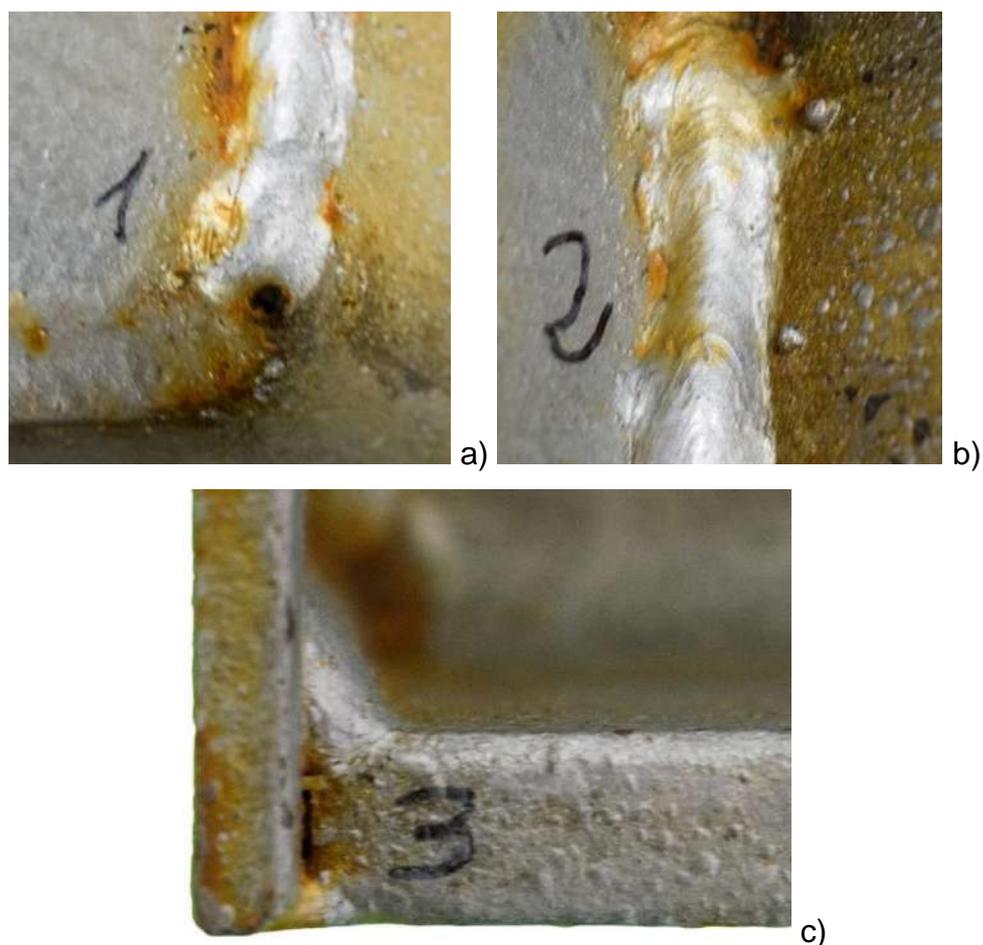
Figura 97. Maqueta 1 (Semana 1) - a) Punto crítico 1; b) Punto crítico 2; c) Punto crítico 3

La Maqueta 1 también comenzó a mostrar indicios de corrosión a las pocas horas de comenzar el ensayo, especialmente en los puntos críticos 1, 2 y 3. En la Figura 97 (a, b, c) puede apreciarse respectivamente el estado de dichos puntos en la primera inspección, tras una semana de inmersión.

El comienzo del proceso de ampollamiento del recubrimiento, se aprecia notablemente en la Figura 97 b), en la zona situada a la derecha del cordón de soldadura. En la zona inferior derecha de la Figura 97 b) se observa que el recubrimiento ha comenzado a descamarse, desprendiéndose de la superficie a proteger.

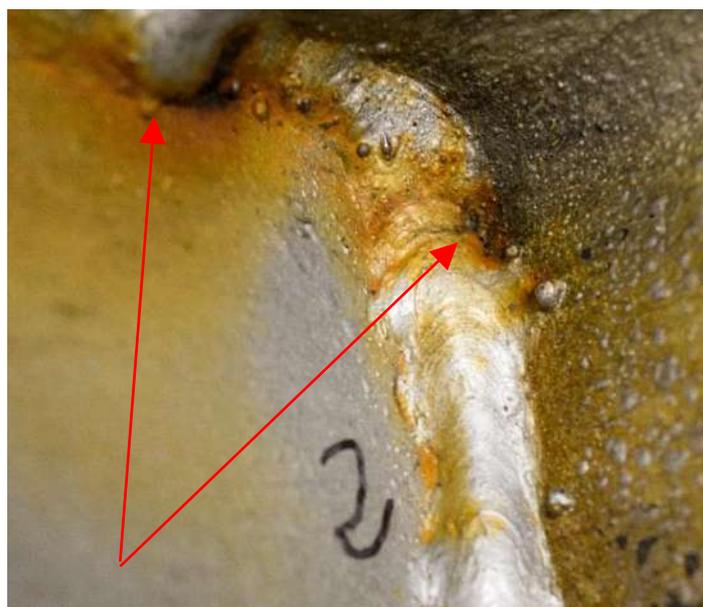
Figura 98. Maqueta 1 - Corrosión en puntos no marcados como críticos (Semana 1)

Otro aspecto a tener en cuenta es que, en dos zonas del cordón de soldadura próximas al punto crítico 2, no identificadas en inicio como puntos críticos, presentaban un elevado nivel de deterioro (señaladas en la Figura 98).

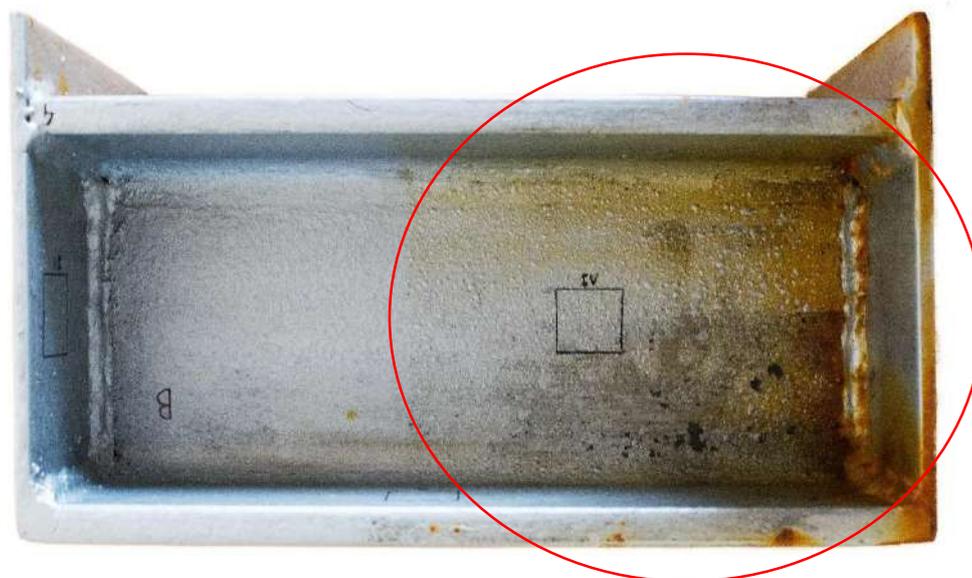
Figura 99. Maqueta 1 (Cara B)-Ampollas/descamación en zona sumergida (Semana 2)

Junto al incremento de la cantidad de productos de corrosión en los puntos mencionados anteriormente, la degradación del recubrimiento tuvo lugar a un ritmo elevado; la siguiente inspección (semana 2) permitió apreciar una gran cantidad de ampollas en la parte sumergida (zona marcada en la Figura 99), que habían aumentado su tamaño (entre 1 y 2 mm). Además, el proceso de desprendimiento del recubrimiento continuó avanzando (Figura 99).

Tras esta segunda inspección pudo determinarse el proceso de degradación del recubrimiento: se forman pequeñas ampollas ($\varnothing < 2$ mm) debidas a la falta de adherencia entre el recubrimiento y la superficie metálica y a la porosidad del recubrimiento, las cuales a causa del pequeño espesor de la capa protectora posteriormente se rompen, dando lugar al desprendimiento del recubrimiento, provocando que el metal quede desprotegido.

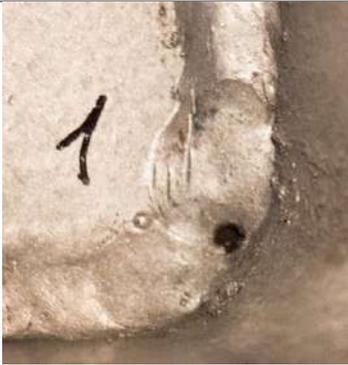
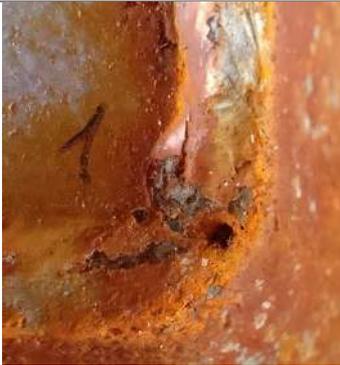
Inicio (Semana 0)	Finalización (Semana 8)
Punto 1 (Cara B): Discontinuidad en la soldadura en forma de cavidad

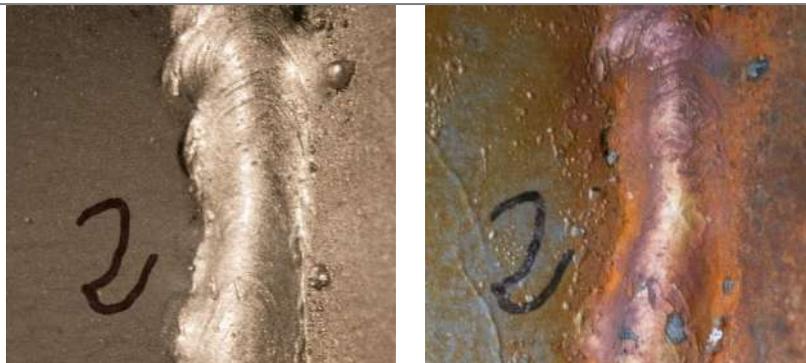
Punto 2 (Cara B): Proyecciones de soldadura en forma de pequeñas bolas junto al cordón (a la derecha)

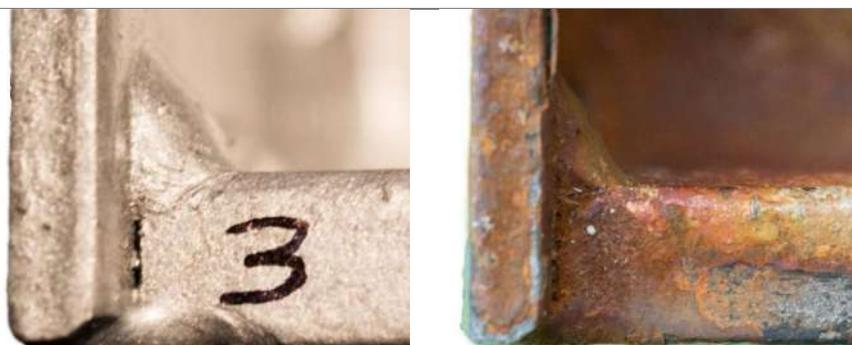
Punto 3 (Cara D): Resquicio por discontinuidad en el cordón de soldadura

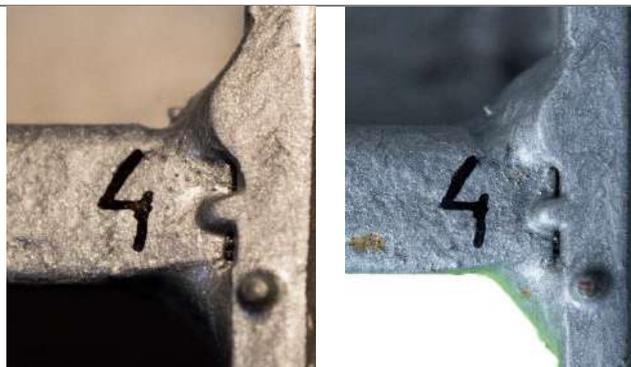
Punto 4 (Cara B): Conjunto de discontinuidades derivadas del proceso de soldadura

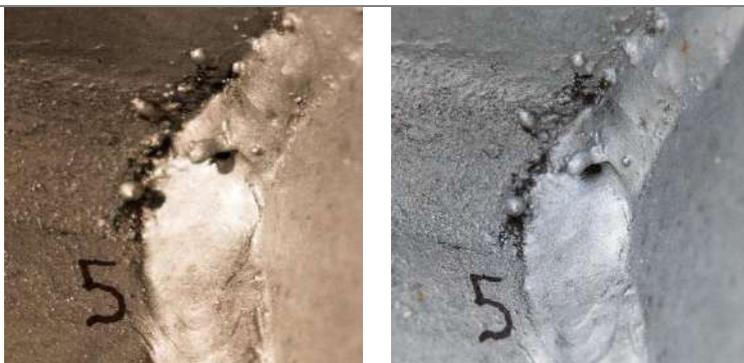
Punto 5 (Cara D): Concentración de proyecciones de soldadura

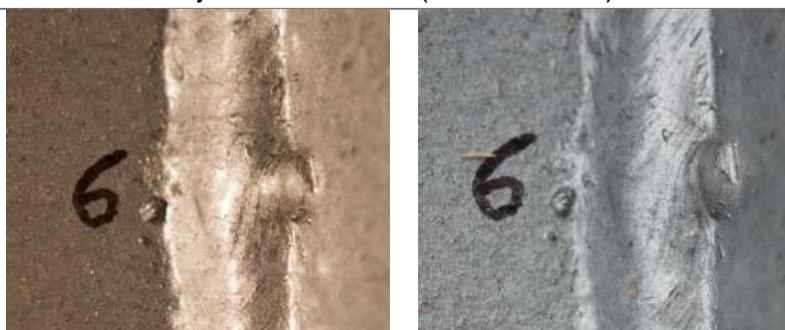
Punto 6 (Cara D): Proyección de soldadura de gran tamaño junto al cordón (a la derecha)

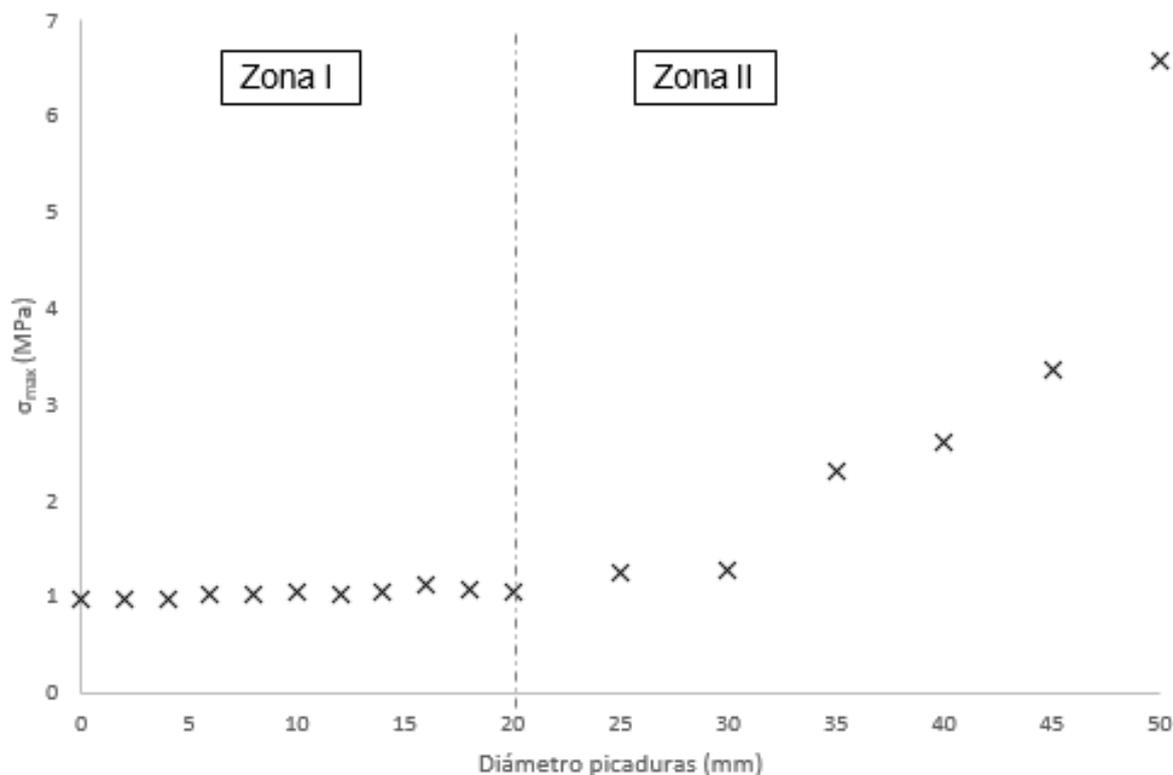
Figura 106. Tensión máxima Von Mises - Hipótesis picaduras

En la Figura 106 se observa que la tensión presenta comportamientos diferentes en función del diámetro de las picaduras. Dicho comportamiento es lineal para un diámetro de picadura de hasta 20 mm (Zona I) y polinómico entre 20 y 50 mm (Zona II).

Esto sucede porque en el momento que las picaduras atraviesan completamente el ala de la viga las tensiones crecen a un mayor ritmo. Por tanto, es conveniente separar el comportamiento en dos partes, de forma que quede definido por dos ecuaciones diferentes:

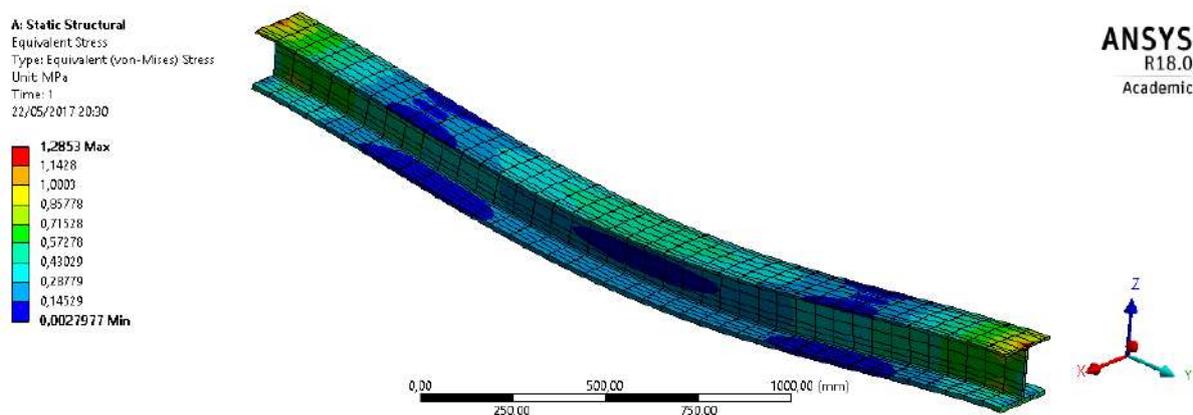
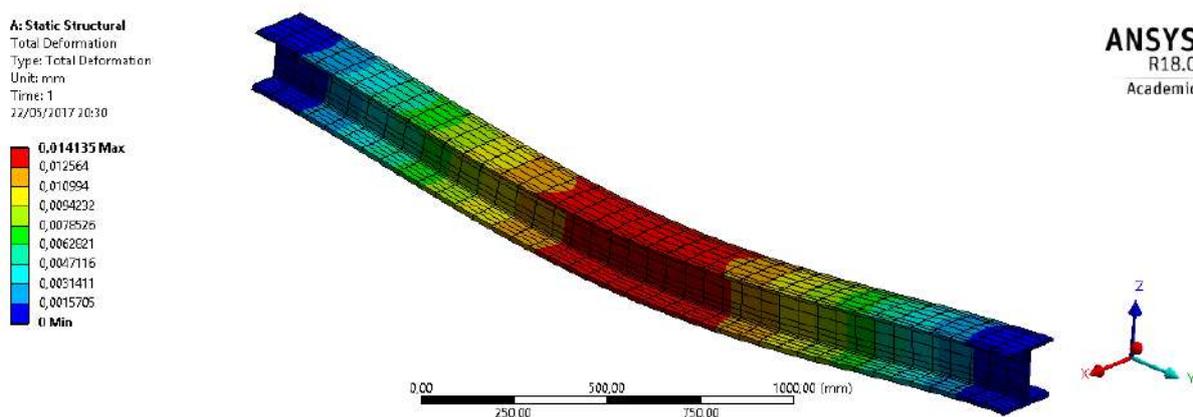
Figura 110. Simulación AEF - Pérd. Uni. 6 mm (Tensión equiv. Von Mises)

Las Figuras 110 y 111 ilustran respectivamente las simulaciones del AEF para la hipótesis de corrosión generalizada de 6 mm, mostrando la distribución de las tensiones equivalentes de Von Mises y de los desplazamientos.

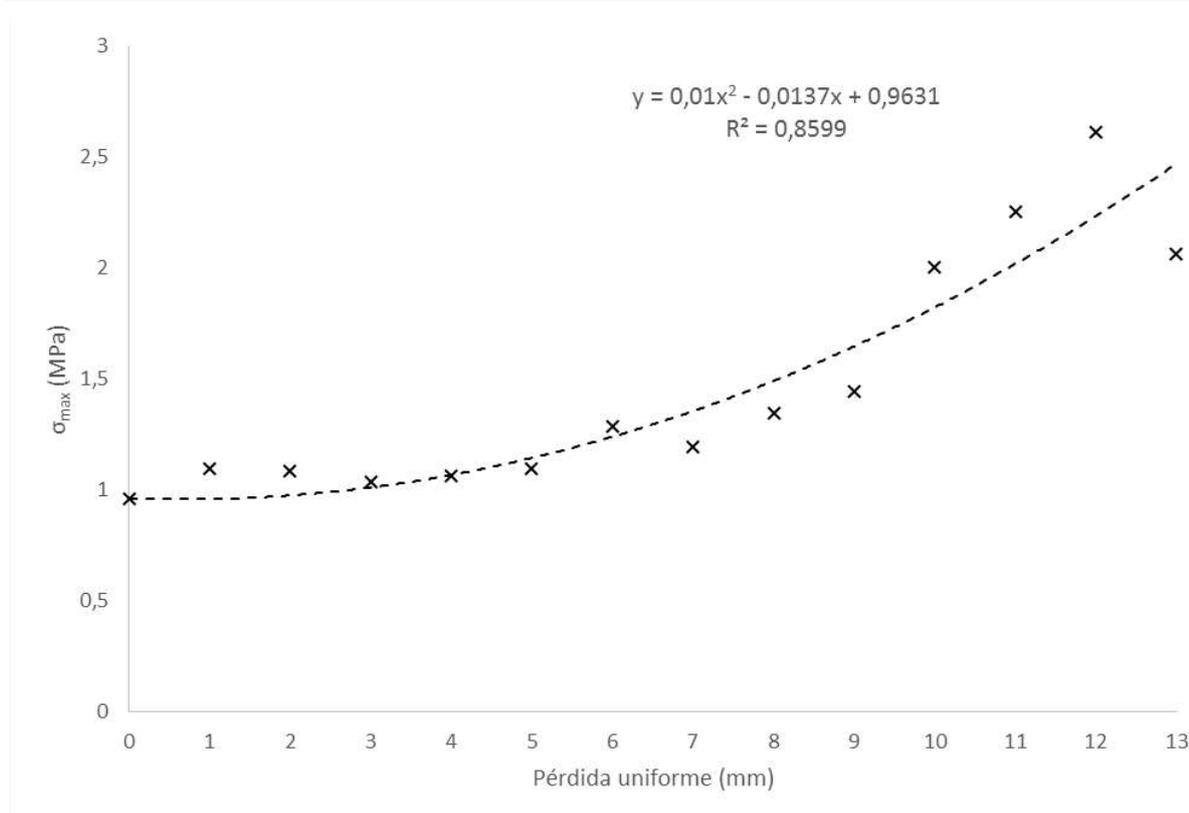
Figura 112. Tensión máxima Von Mises (Tendencia) - Hipótesis pérdida uniforme

Por ejemplo, la pérdida uniforme de sección de 5 mm en el ala superior del perfil, causa un incremento respecto al perfil sin defectos del 14,93% en la tensión máxima de Von Mises, y del 4,90% en el desplazamiento máximo. Cuando la pérdida de sección duplica su tamaño, alcanzando un diámetro de 10 mm, el incremento de la tensión máxima de Von Mises es del 108,13% y, en el caso del desplazamiento máximo, se aprecia un incremento del 26,29%. Finalmente, cuando la pérdida de sección alcanza 13 mm, la tensión máxima aumenta en un 114,18% y el desplazamiento máximo en un 96,26%. El mayor incremento de la tensión máxima se produce para una pérdida de 12 mm, y es del 170,96%.

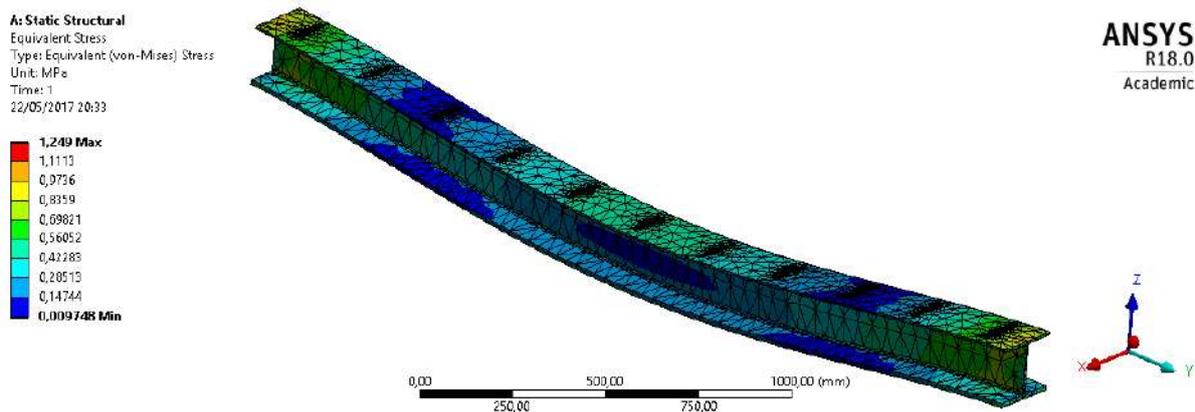
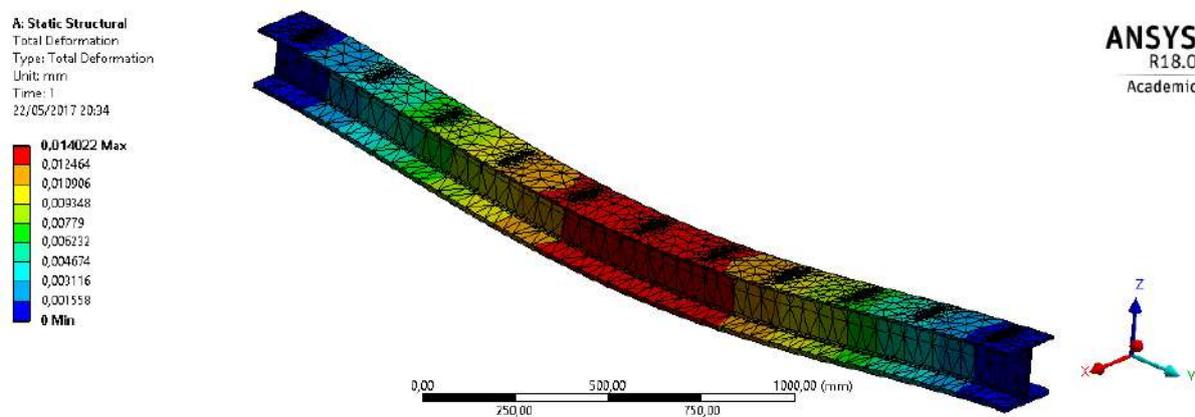
Figura 114. Simulación AEF - Uni. 6mm + Pic. 6mm (Tensión eq. Von Mises)

Las Figuras 114 y 115 ilustran las simulaciones del AEF para la hipótesis combinada corrosión generalizada de 6 mm, con picaduras de 6 mm, mostrando la distribución de las tensiones equivalentes de Von Mises y de los desplazamientos respectivamente.

Las hipótesis que combinan corrosión generalizada y picaduras, para algunos valores, presentan valores de tensión y desplazamiento máximo superiores a los de las hipótesis de corrosión generalizada que tienen la misma pérdida de sección, y en otros, inferiores. Sin embargo, los valores de tensión y desplazamiento máximo deberían ser superiores en el caso combinado, a causa de la mayor pérdida de sección causada por ambos fenómenos, respecto a cuándo sólo actúa uno. Los resultados de las hipótesis combinadas no pueden compararse objetivamente, al no haberse encontrado publicaciones que valoren combinaciones de corrosión generalizada y picaduras mediante AEF.
