# **ESTUDIO PARA LA CONSTRUCCIÓN DE PASOS DE FAUNA Y APLICACIÓN DE MEDIDAS COMPLEMENTARIAS DE GESTIÓN DE LA FAUNA EN EL ENTORNO DE LA CARRETERA. APLICADO EN EL SUR DE CANTABRIA**

**TRABAJO FINAL DE  
GRADO**

Santander, junio de 2017

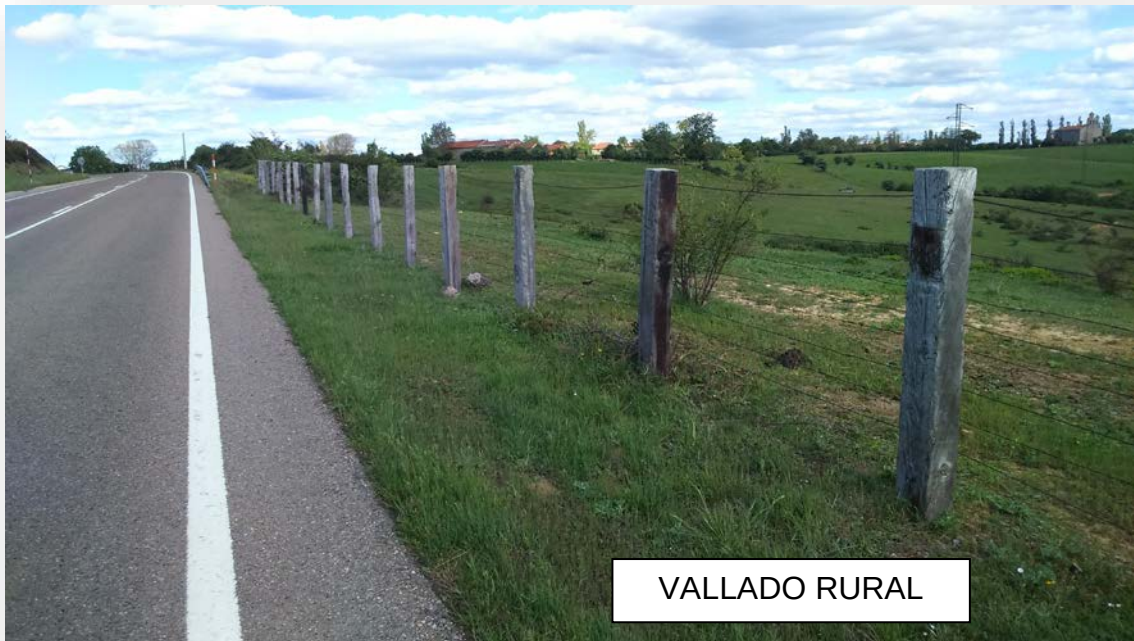
Tras el análisis de datos, se realizó una inspección visual de la zona. En dicha visita se pudo comprobar que no existe ningún tipo de señalización en ese tramo, sí entre el PK 2.300 y el PK 17.500, aunque escasa. En cuanto al vallado perimetral, existen algunos tramos, como el de objeto de estudio, que cuentan con un cerramiento rural compuesto por postes de madera, cable de acero y/o alambre de espino, aunque esto no impide el paso de fauna silvestre (Figura 72).

*Figura 72. Vallado rural en la carretera CA-171 (Fuente: elaboración propia).*

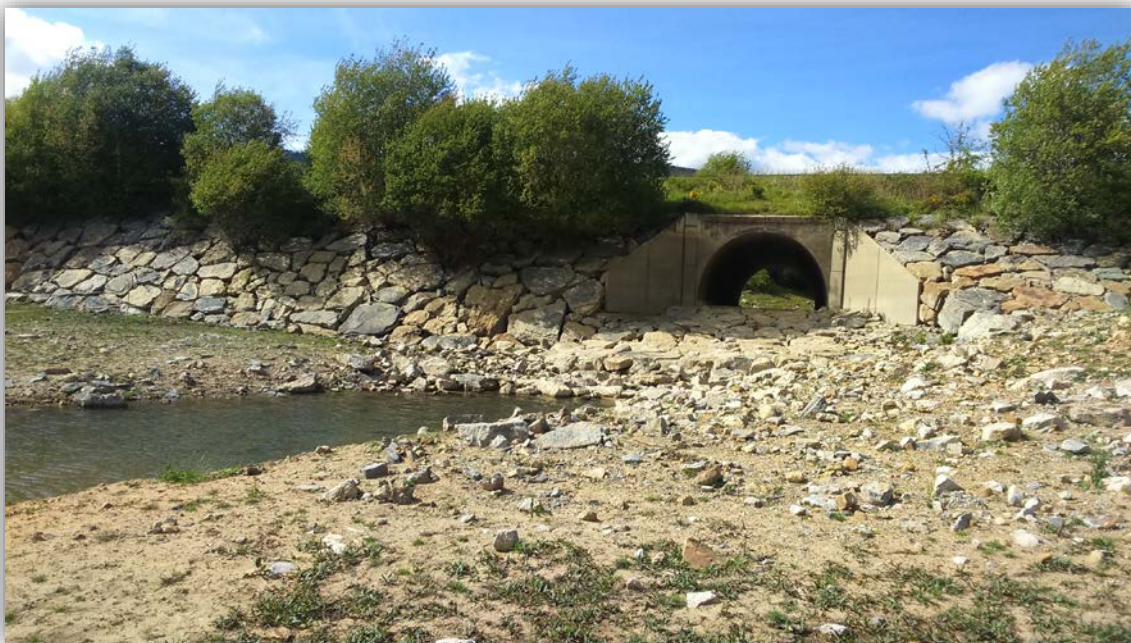
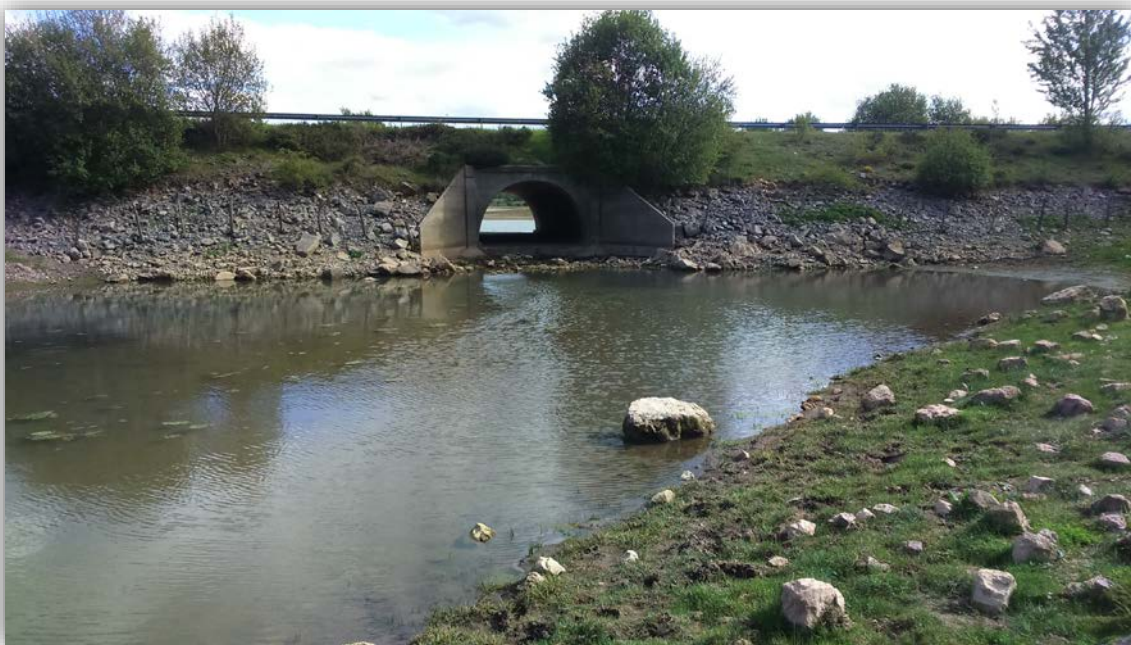
PASO INFERIOR DE AGUA

No existe ningún paso superior de fauna, la situación tampoco lo requiere. Por el contrario, en este corredor existen dos pasos inferiores: el primero de ellos es un paso inferior de agua (Figura 73), por el que se vierte al Embalse del Ebro las aguas procedentes del Embalse de Alsa ubicado en San Miguel de Aguayo. El otro un paso inferior para fauna situado en el PK 9.300 (Figura 74).

*Figura 73. Vistas por ambos lados del paso inferior de agua de la carretera CA-171 (Fuente: elaboración propia).*

Si con la aplicación de estas medidas el número de accidentes no se viera reducido, se podría plantear la adecuación del paso inferior de agua (Figura 73) mediante un sobredimensionamiento de la estructura.

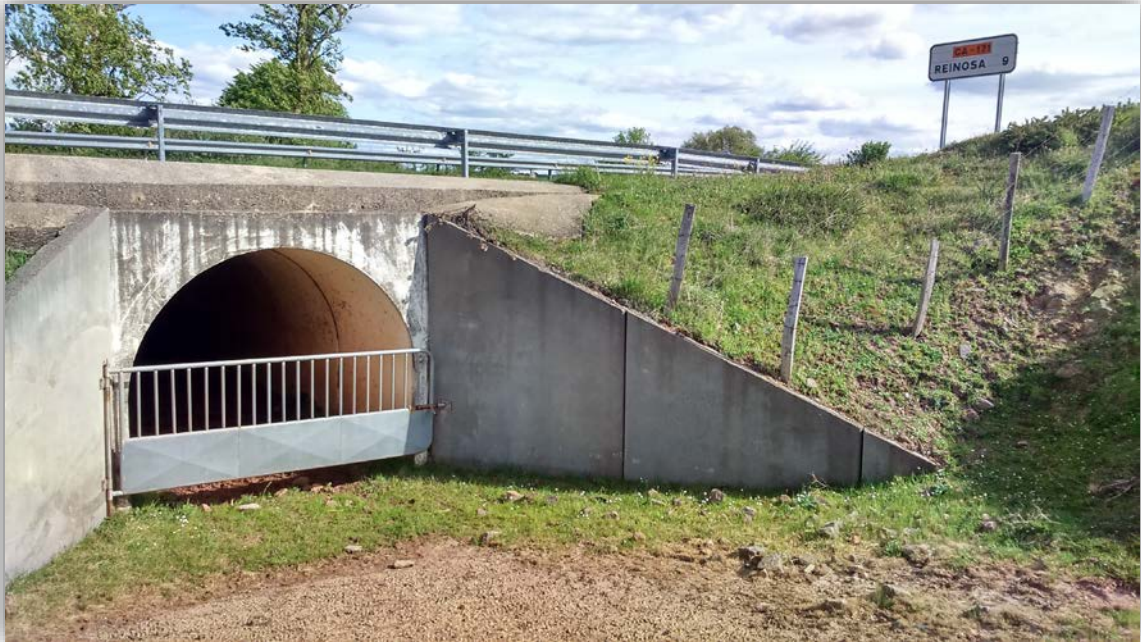
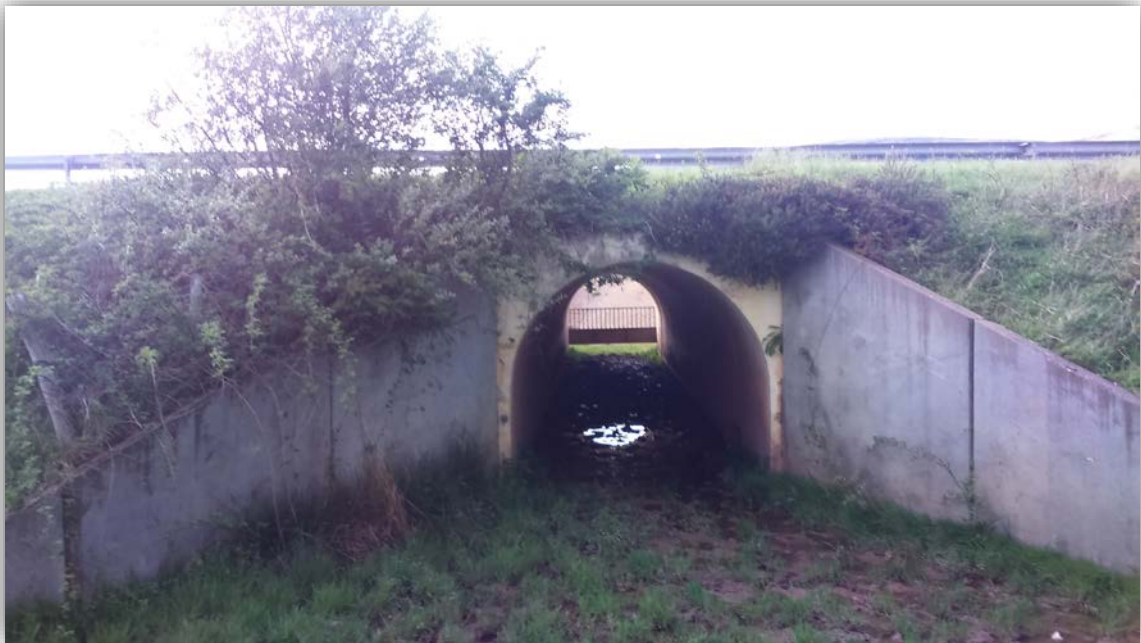
PASO INFERIOR PARA FAUNA

*Figura 74. Paso inferior con portilla para fauna en la carretera CA-171 (Fuente: elaboración propia).*

El motivo, por el cual los accidentes se concentran en este tramo, puede ser el cerramiento del paso inferior para la fauna, situado en el PK 9.300. Este paso de grandes dimensiones está cerrado por una portilla metálica, que impide el paso de los animales (Figura 76).

La función de dicha portilla es evitar que el ganado vacuno y equino cruce el paso, pero esto afecta negativamente a la fauna silvestre que, tras no poder atravesarlo busca otra vía de escape y termina cruzando la carretera, provocando accidentes en muchas ocasiones.

Por ello, la principal solución para reducir los accidentes en este tramo consiste en la reapertura del paso inferior, es decir, retirar la portilla que cierra el paso. Al mismo tiempo, se plantea un retranqueo del cerramiento de espino (Figura 77), para así solventar, también, la problemática con el ganado doméstico, ya que ciertos animales como los jabalís pueden franquear fácilmente este tipo de vallado, no siendo posible para las vacas y caballos.

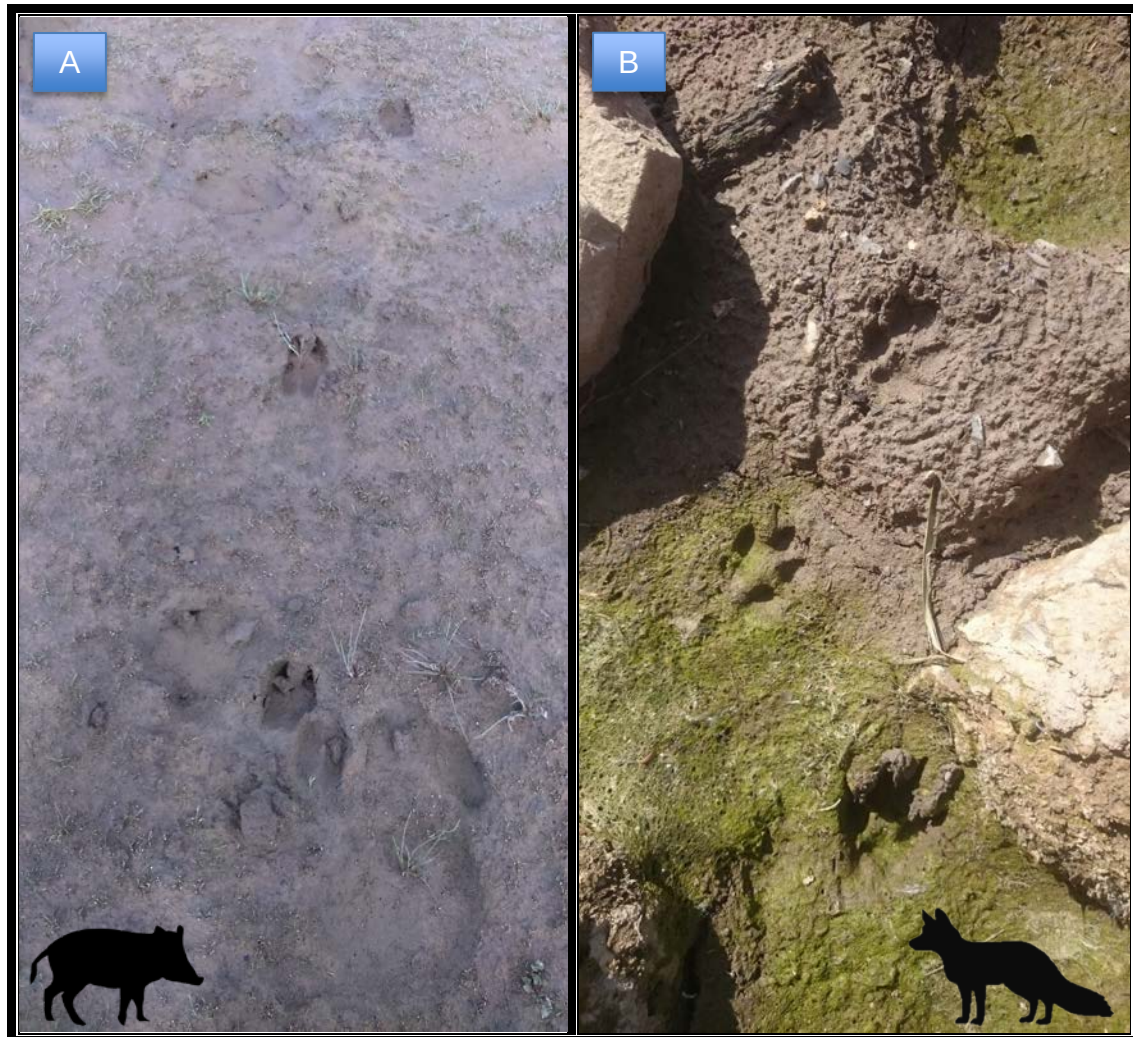
También se han encontrado huellas de jabalí y zorro en las entradas a los pasos y en las inmediaciones del embalse del Ebro. Estas huellas son muy frecuentes en la zona, ya que la fauna silvestre que allí habita abandona los montes y cruza al otro margen de la carretera donde se encuentra el embalse del Ebro para beber y darse baños. (Figura 75).

Figura 75. A. Huellas de jabalí. B. Huellas de zorro (Fuente: elaboración propia).

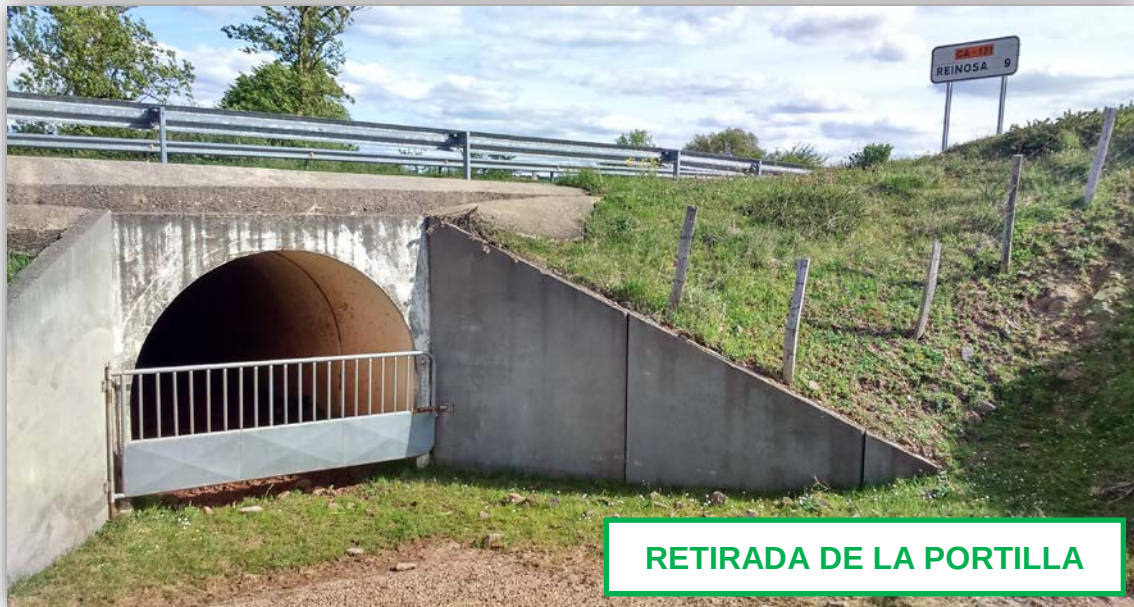
Figura 76. Estado actual del cerramiento del paso inferior de fauna situado en el PK 9.300 de la carretera CA- 171, Campoo de Yuso (Fuente: elaboración propia).

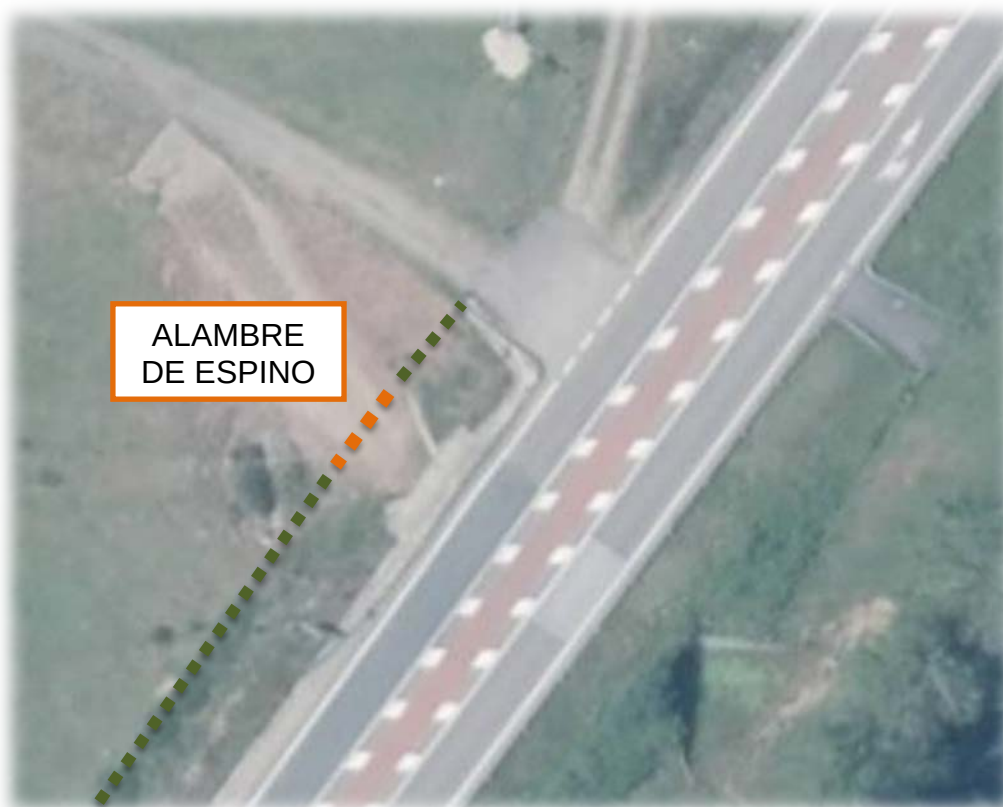
Figura 77. Propuesta para el cerramiento del paso inferior de fauna situado en el PK 9.300 de la carretera CA-171, Campoo de Yuso (Fuente: elaboración propia).

Tanto la ejecución del retranqueo del cerramiento como el coste económico del mismo serán responsabilidad del propietario de la finca particular, ya que dicho terreno deja de ser de su propiedad en el momento en el que se le expropia el mismo y es indemnizado por la legislación de expropiación forzosa. Además de esto, el elemento de cierre deberá de estar, obligatoriamente, a más de dos metros de la arista exterior de la explanación (borde expropiación).

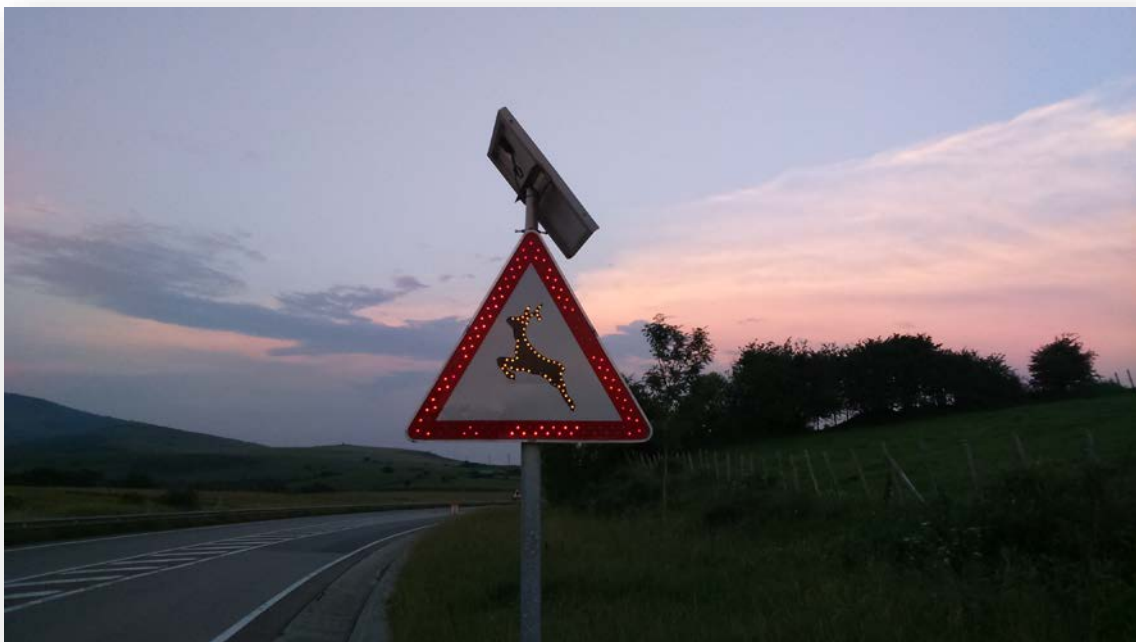
*Figura 78. Señal de advertencia de paso de animales en libertad con luces led intermitentes, situada en el PK 2.000 de la carretera autonómica CA-171 de Cantabria (Fuente: elaboración propia).*

Por otro lado, en dicho tramo no existe ningún tipo de señalización de advertencia. Esto podría solventarse con la inserción de señales luminosas intermitentes, como la colocada en el PK 2.000 (Figura 78), que ayudan a captar la atención de los conductores y les previenen ante la posible invasión de animales silvestres en la calzada.

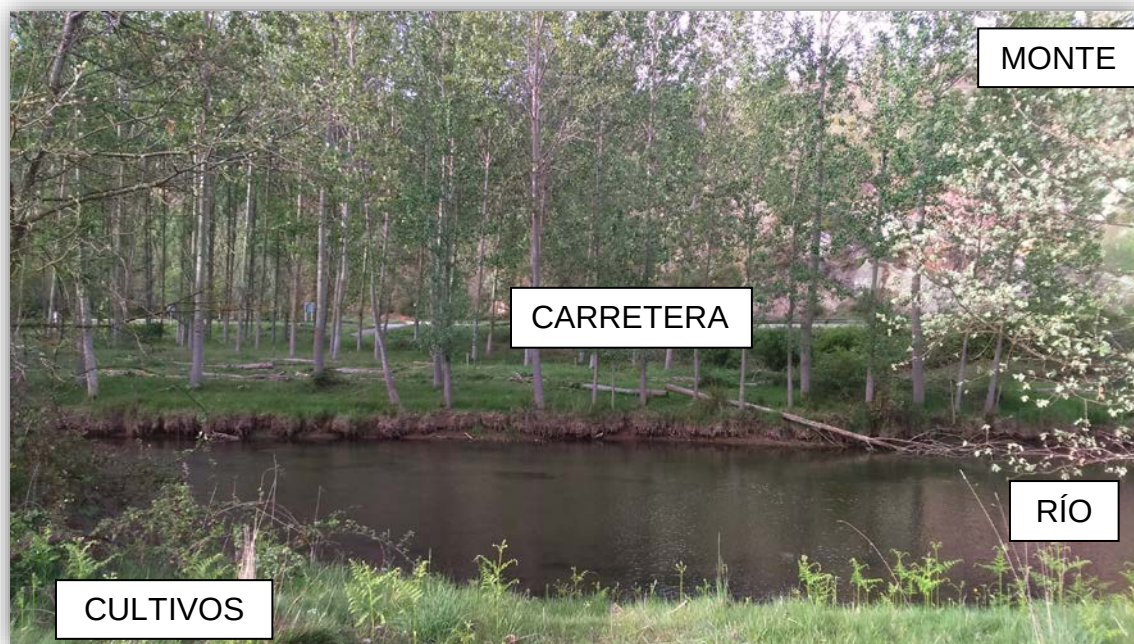
Después del análisis de los datos registrados en el estudio se realizaron varias visitas a la zona. El principal motivo por el cual los corzos cruzan la carretera causando los accidentes es porque esta separa el monte del curso fluvial (Figura 81). Los corzos cruzan la calzada en busca de alimento y agua, ya que en un margen de la carretera se encuentran los bosques y en el otro las zonas de cultivo (maíz, trigo, patatas, veza...) y el río Ebro.

Figura 81. Monte y río Ebro fragmentados por la carretera CA-272 Valderredible (Fuente: elaboración propia).

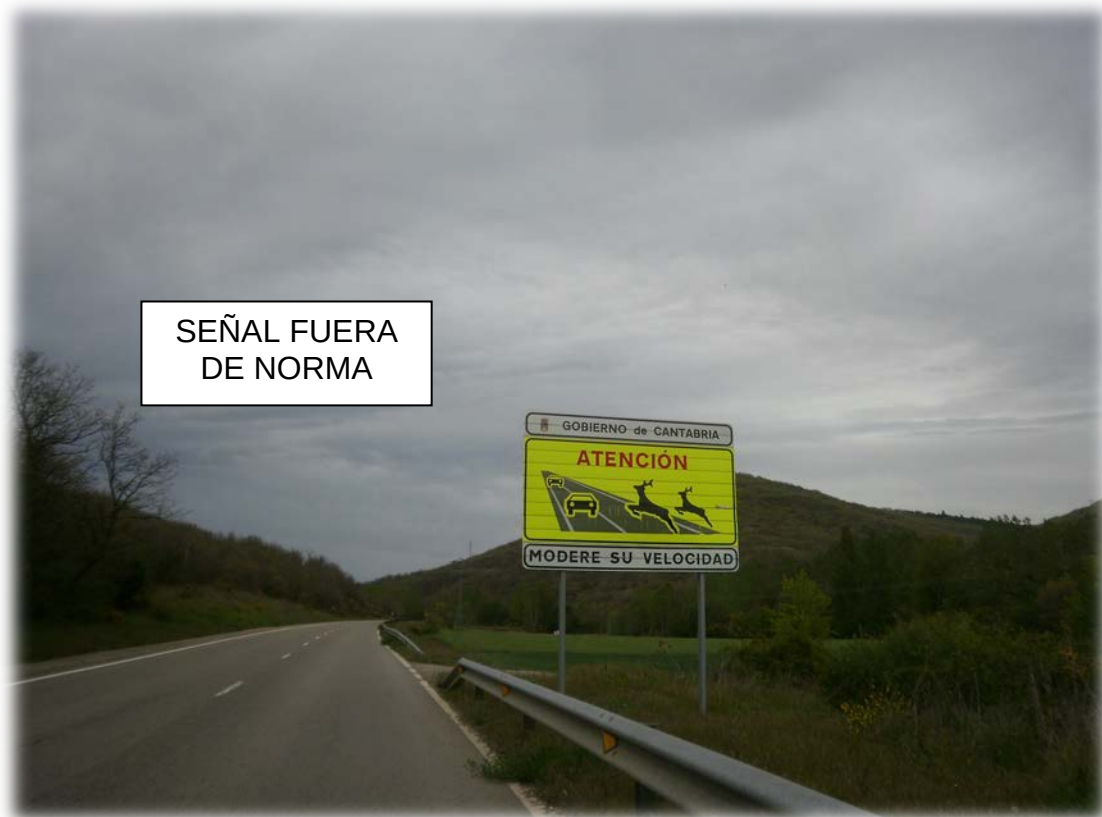
Analizando las diferentes medidas de la CA-272 se pudo comprobar la existencia de 8 señales de advertencia colocadas a lo largo del tramo total de la carretera en el que ocurrieron los accidentes (Figura 82), ubicándose solo dos de ellas en el tramo objeto de estudio, es decir entre el PK 25.100 y el 27.300. En cuanto al vallado perimetral, es inexistente en la zona.

*Figura 82. Una de las señales de advertencia de paso de animales en libertad en la CA-272 (Fuente: elaboración propia).*

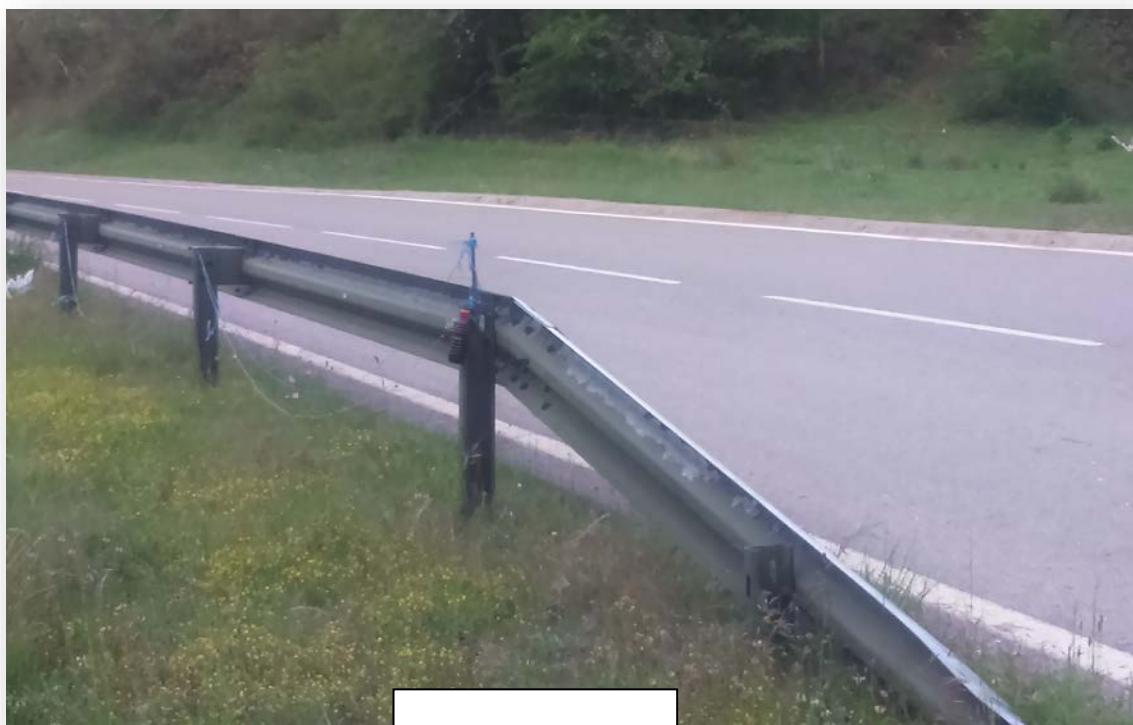
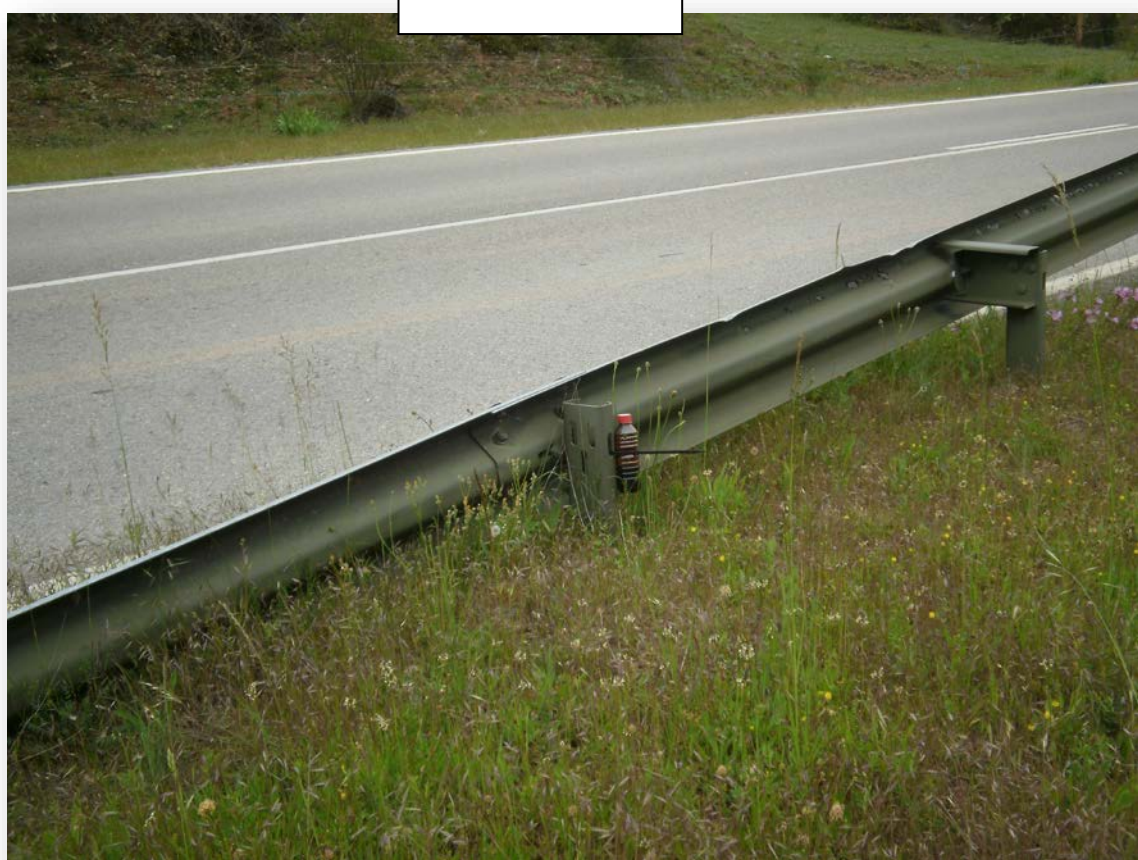
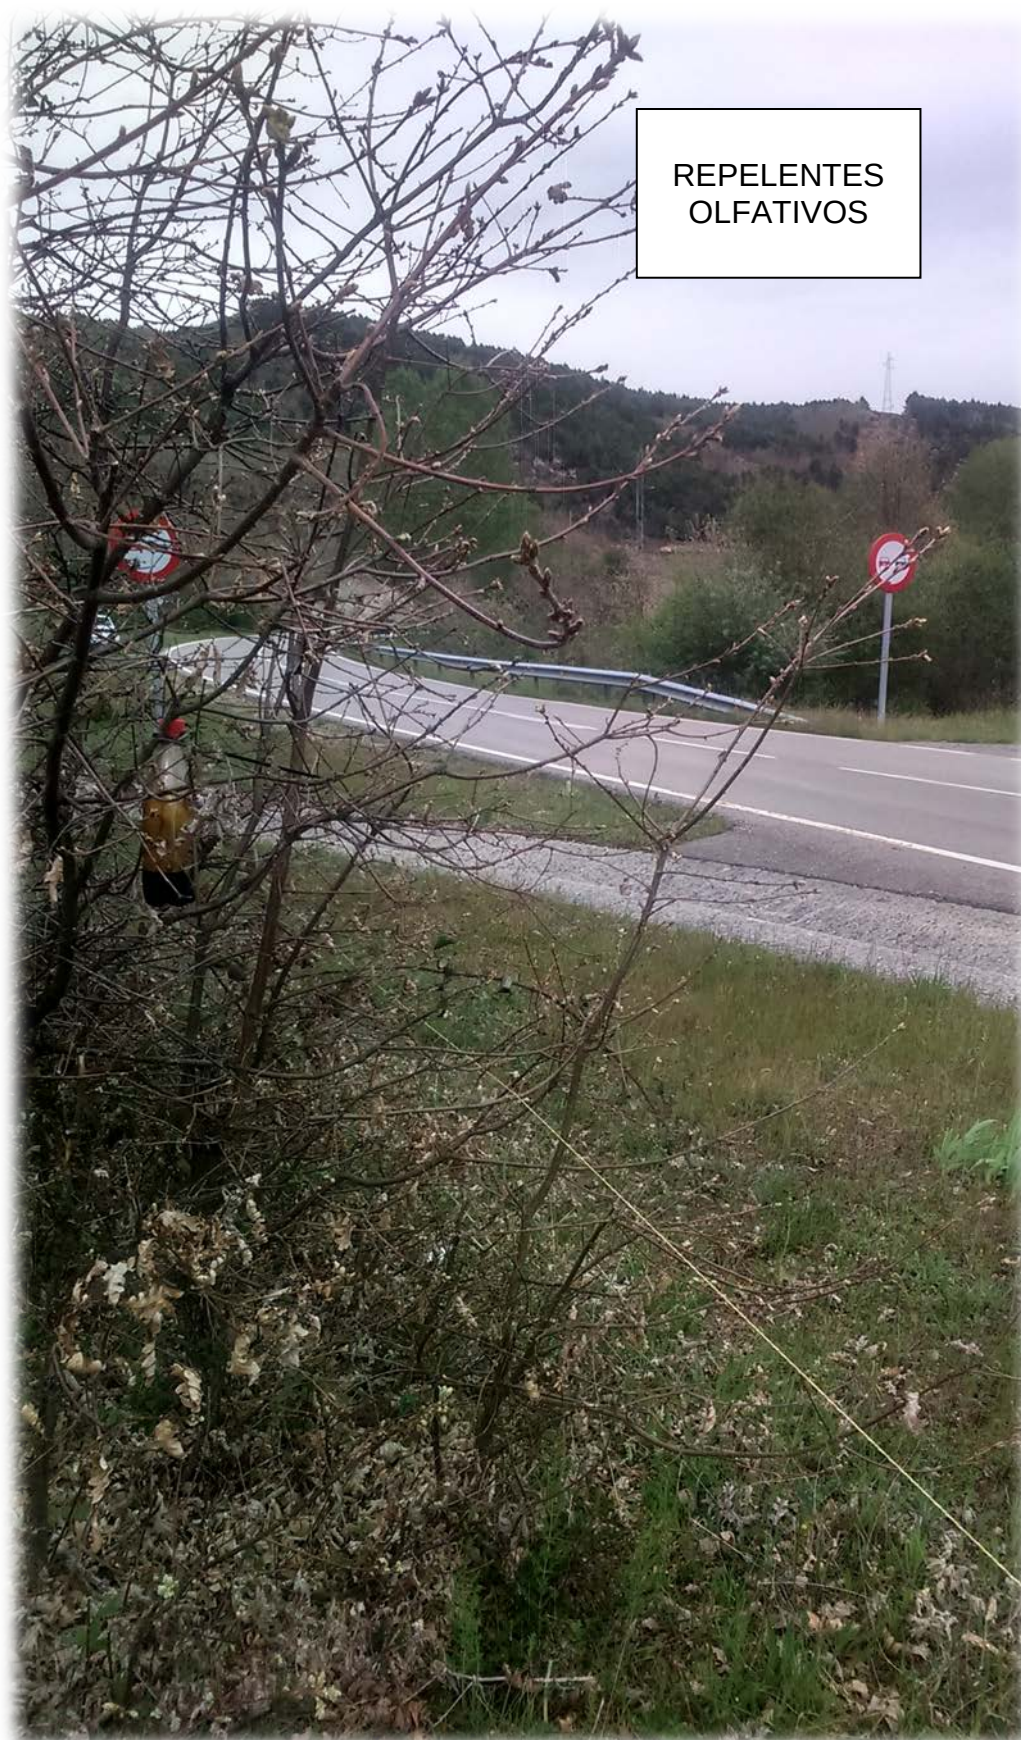
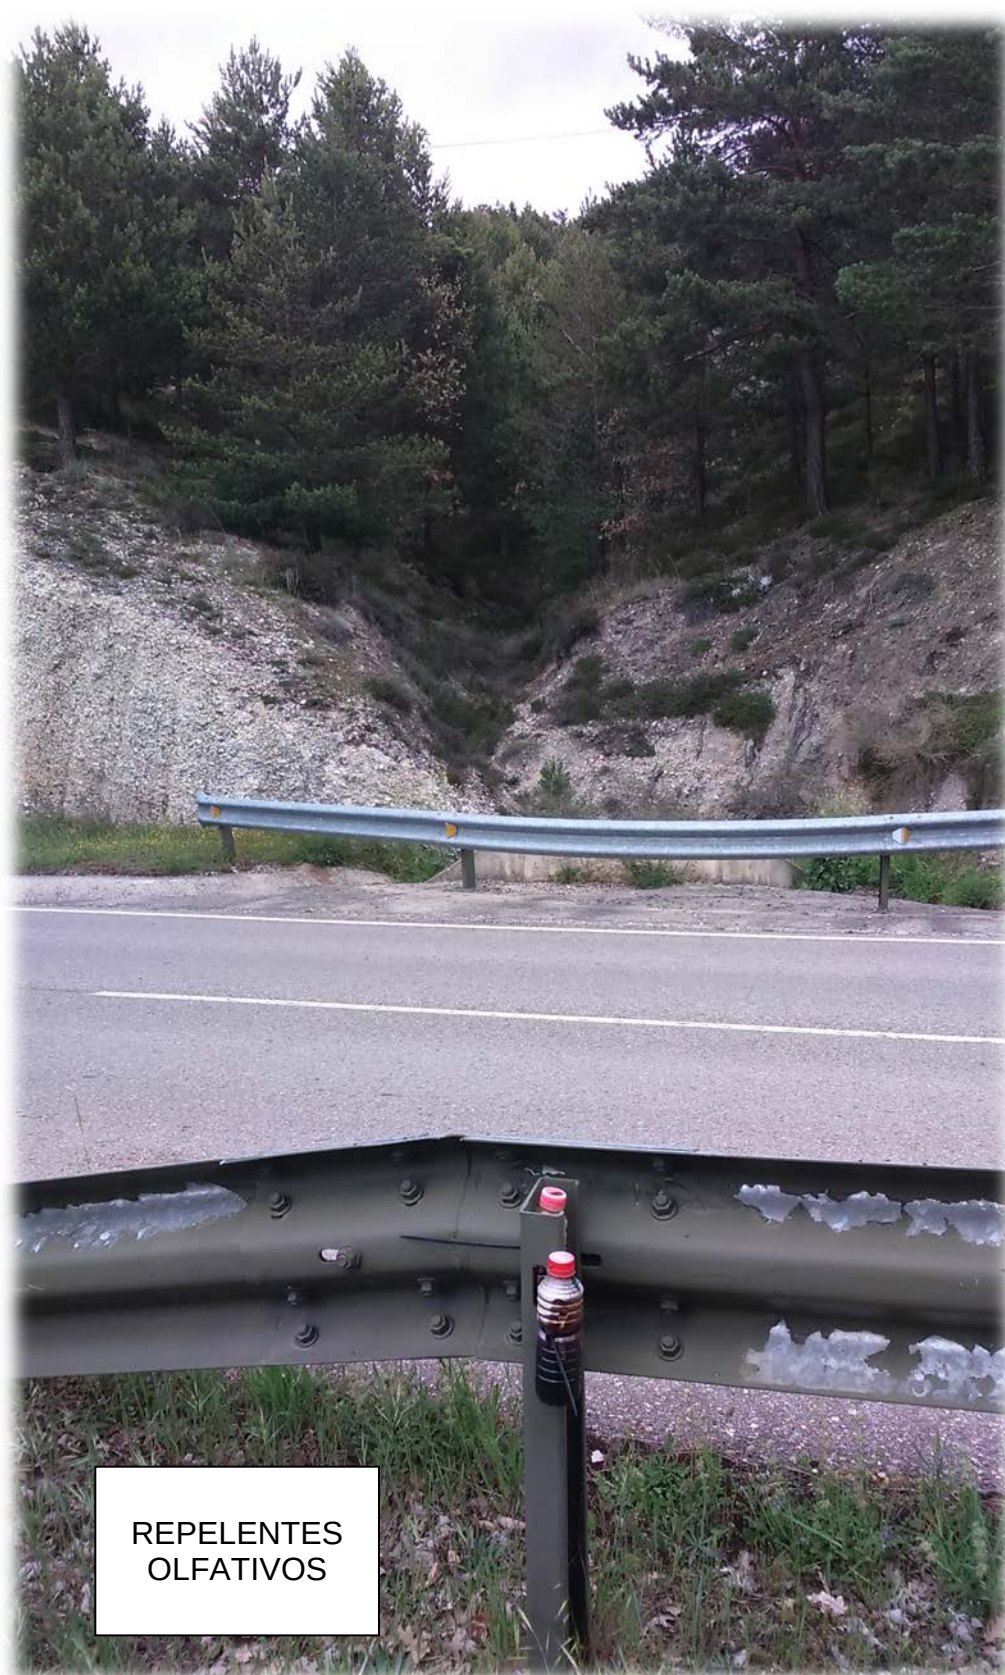
Continuando con el análisis de medidas, toda la zona cuenta con numerosos elementos artificiales de disuasión. Todos ellos repelentes olfativos, botellas perforadas rellenas de orina de lobo de 33 centilitros. La mayoría de ellos están colocados en arbustos y en las terminaciones de las biondas, de lo cual se puede deducir que los animales no saltan por las mismas, sino que las bordean hasta encontrar la salida, es decir, intentan cruzar por los tramos que están despejados, por eso los repelentes están colocados de esa manera. (Figura 83).

*Figura 83. Repelentes olfativos compuestos por botellas de plástico perforadas con orina de lobo colocadas en arbustos y extremos de biondas en la carretera CA-272 Valderredible (Fuente: elaboración propia).*

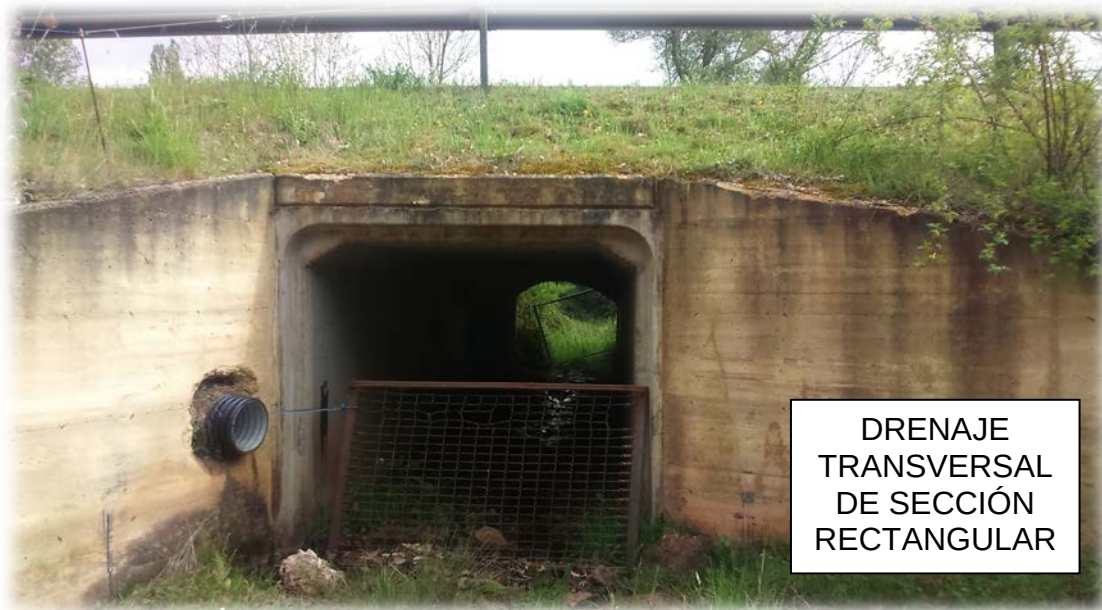
No existe ningún paso superior en este tramo como era de esperar, no obstante, si se ha encontrado un drenaje rectangular de hormigón de aproximadamente dos metros de altura (Figura 84) y numerosos drenajes transversales de hormigón de sección circular (Figura 85). Como puede observarse, el drenaje de sección rectangular está obstruido por ambos lados, impidiendo el paso de cualquier animal, cabe mencionar que esta práctica es ilegal como se ha mencionado anteriormente (apartado 4.2.3) y por tanto está sancionada por ley.

Figura 84. Vista de un drenaje rectangular de la carretera CA-272 en Valderredible (Fuente: elaboración propia).

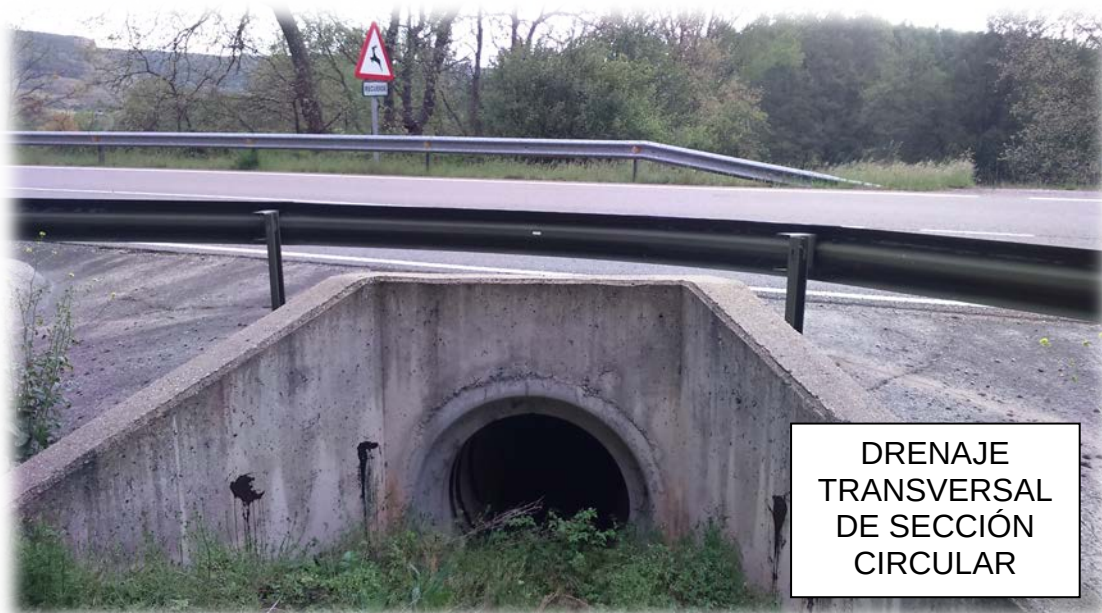
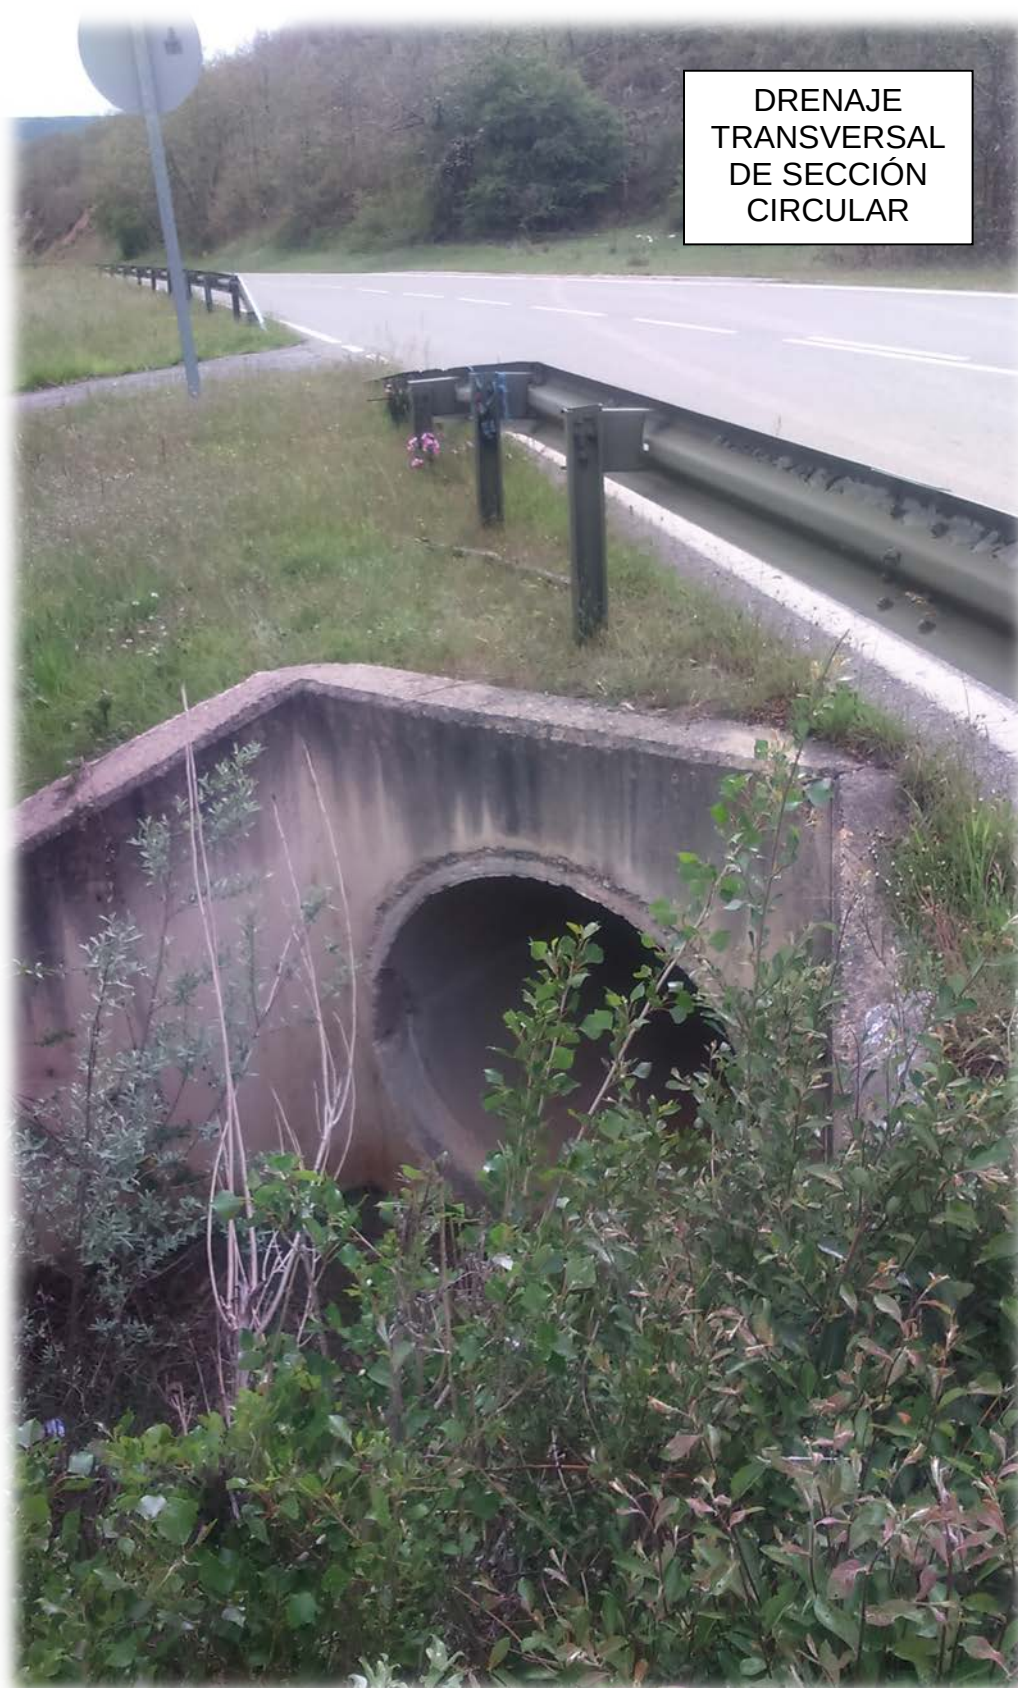
*Figura 85. Dos de los drenajes transversales que cruzan la carretera CA-272 en Valderredible (Fuente: elaboración propia).*

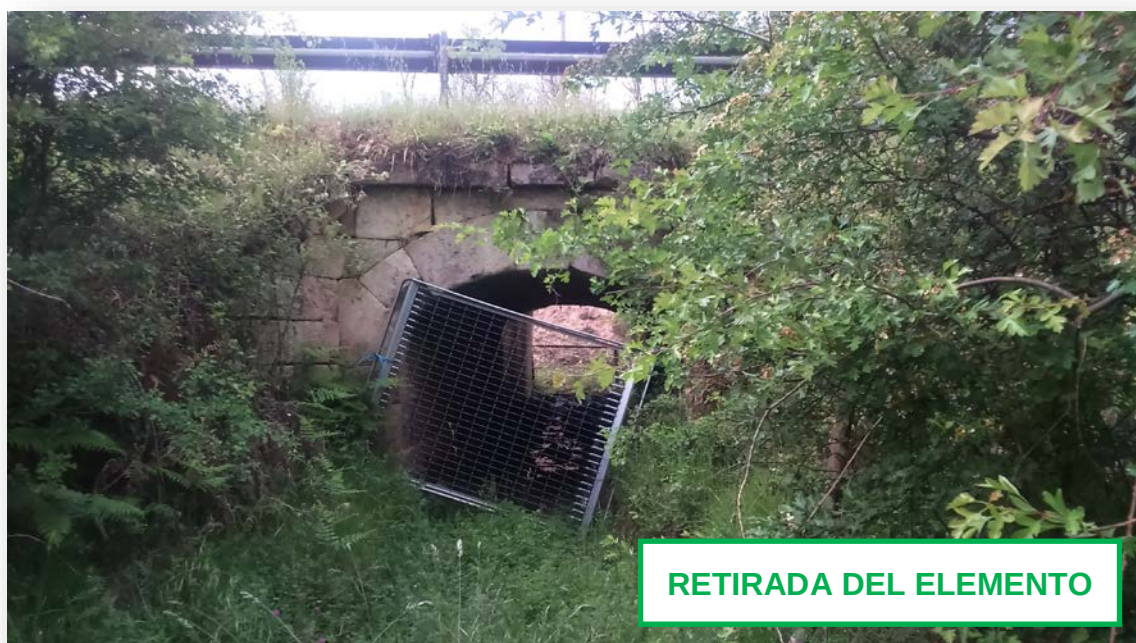
*Figura 89. Drenaje rectangular de la carretera CA-272 en Valderredible (Fuente: elaboración propia).*

Como ya se ha mencionado anteriormente, el cierre de los pasos y drenajes transversales no está permitida por la Ley 5/1996, de 17 de diciembre, de Carreteras de Cantabria, por lo tanto, será obligatorio la retirada de todos los elementos que impidan o dificulten el paso como es el caso del drenaje transversal del PK 25.400 (Figura 89).

Al mismo tiempo, sería conveniente el uso de atrayentes en los drenajes transversales, con el fin de guiar a los animales por dichas estructuras.

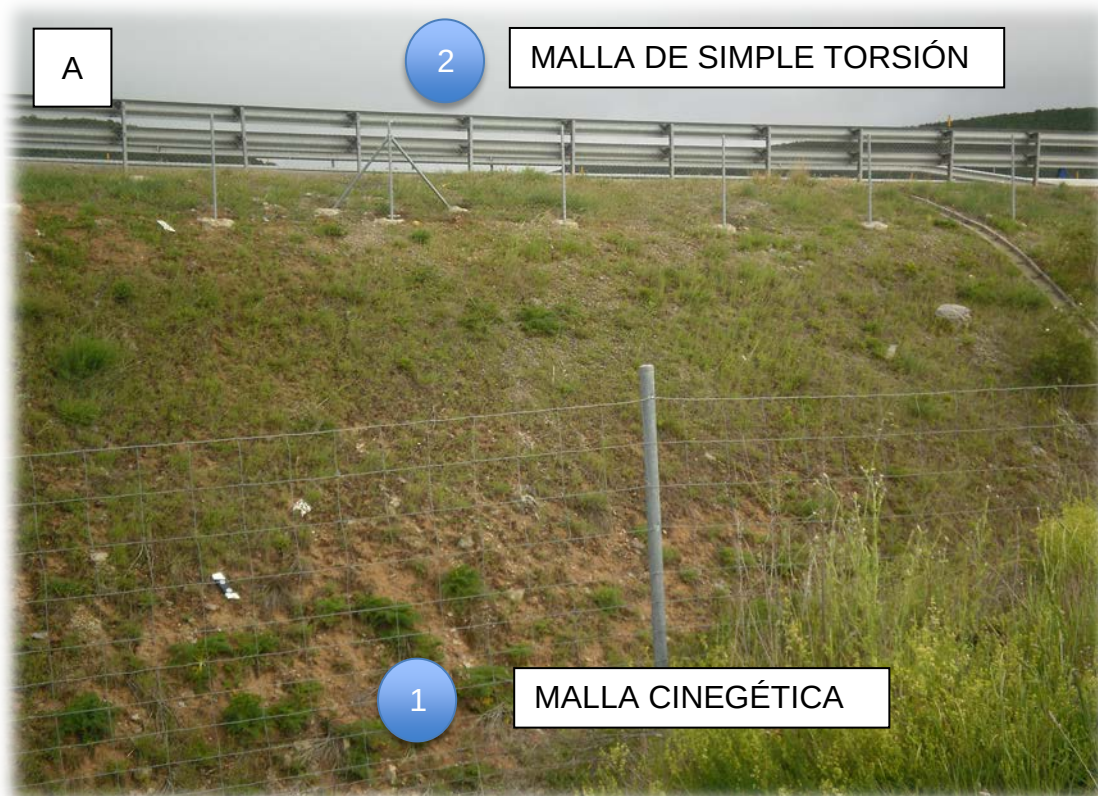
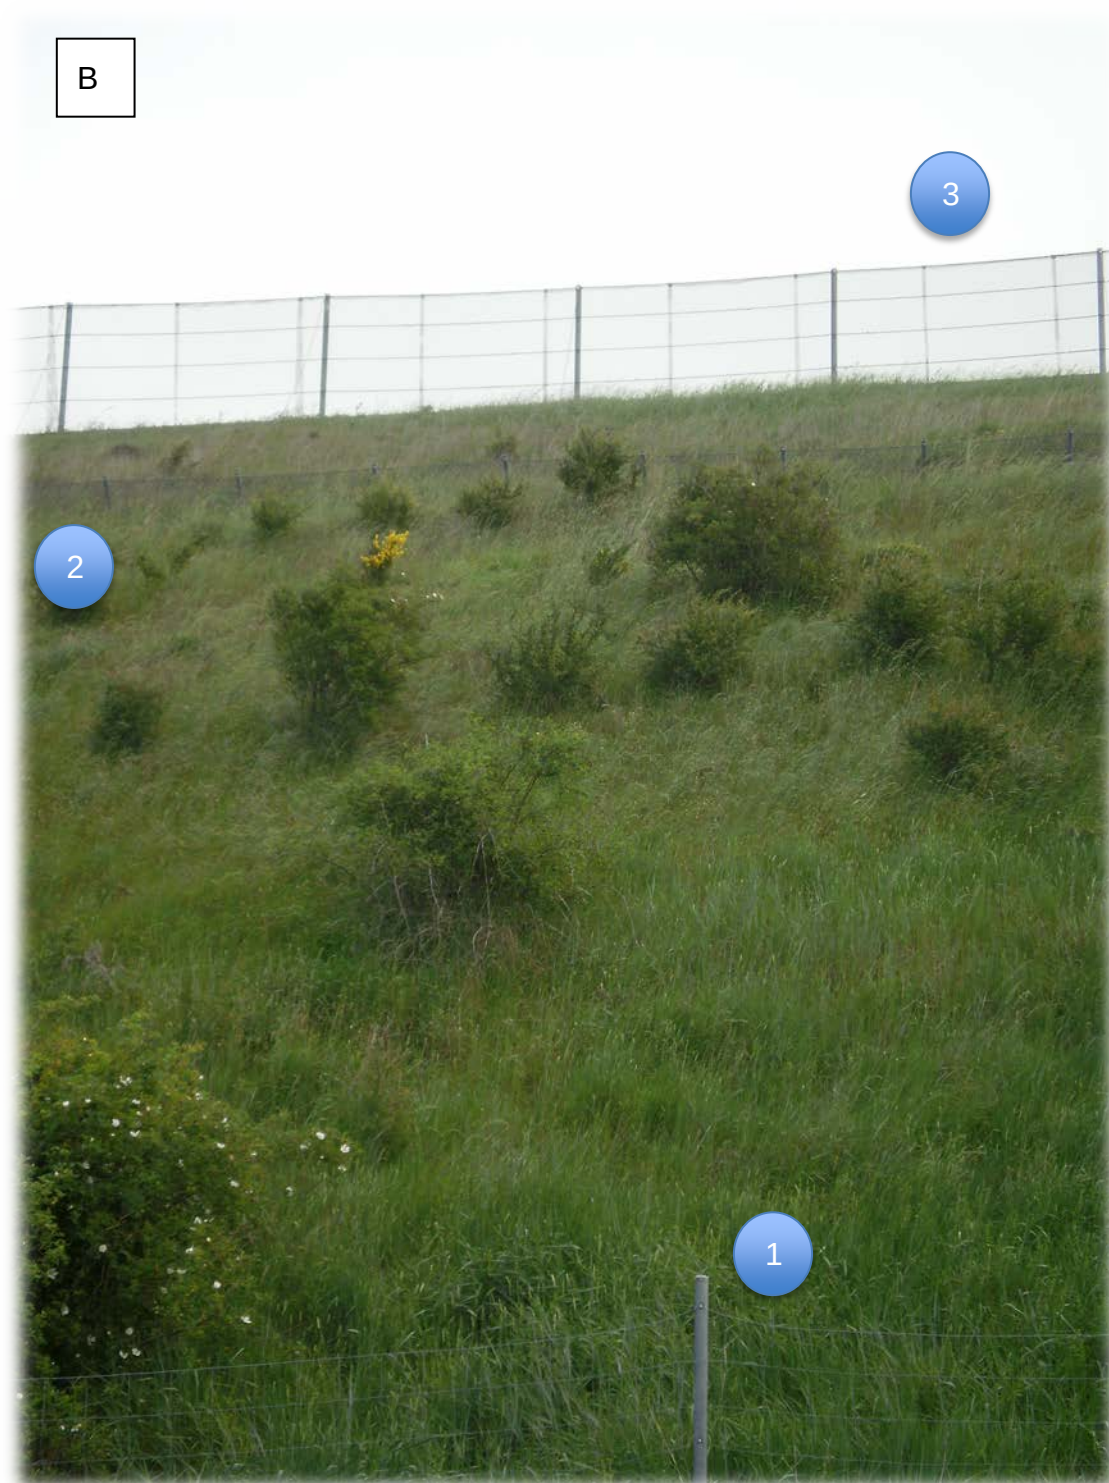
En cuanto al vallado perimetral, toda la zona está fuertemente cercada, llegando incluso a disponer, en algunos tramos, de 3 barreras diferentes (Figura 92.B). Casi todo el tramo cuenta con dos tipos de cerramiento: uno de simple torsión colocado a escasos centímetros de la carretera (Figura 92.A.2) y otro, alejado unos metros del primero, de malla cinegética (Figura 92.A.1). Estos vallados tienen una altura mínima de 1,60 metros y máxima de 2,60 metros.

*Figura 92. Vallado perimetral de la Autovía A-67 a su paso por Valdeprado del Río (Fuente: elaboración propia).*
