# **ESTUDIO PARA LA CONSTRUCCIÓN DE PASOS DE FAUNA Y APLICACIÓN DE MEDIDAS COMPLEMENTARIAS DE GESTIÓN DE LA FAUNA EN EL ENTORNO DE LA CARRETERA. APLICADO EN EL SUR DE CANTABRIA**

**TRABAJO FINAL DE  
GRADO**

Santander, junio de 2017

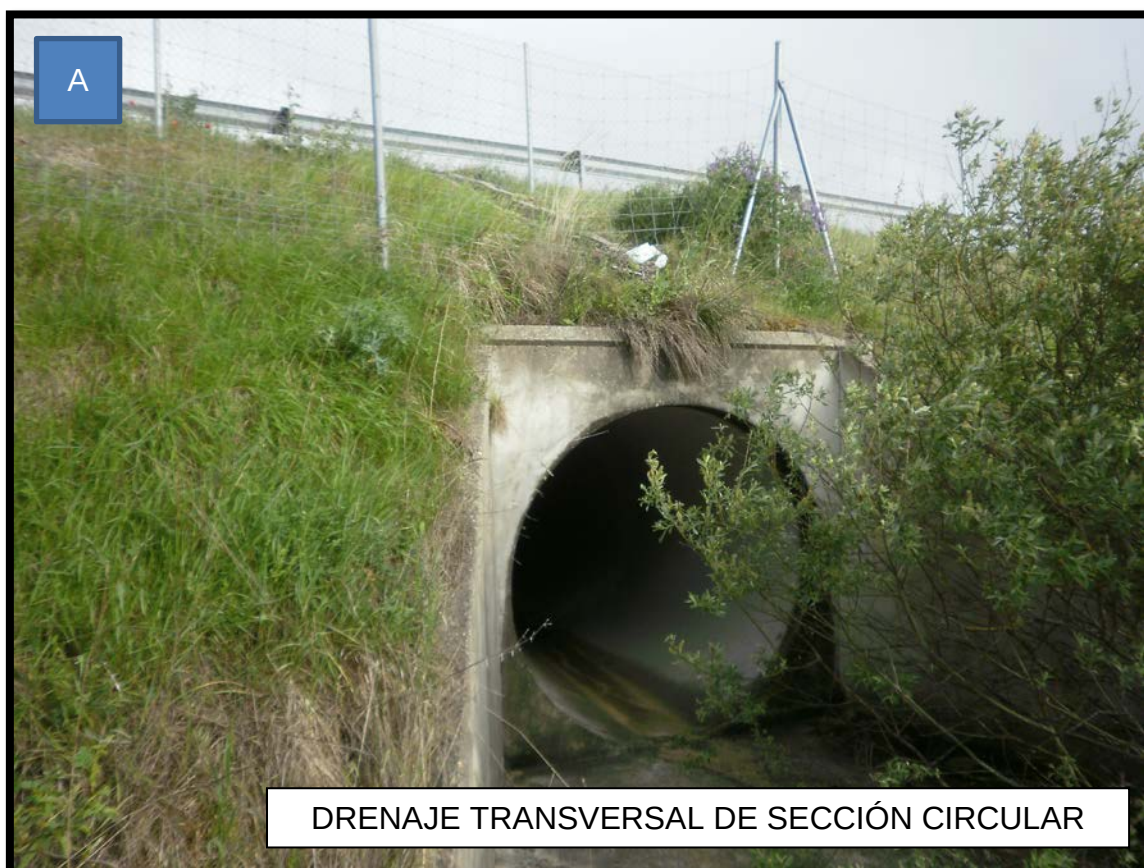
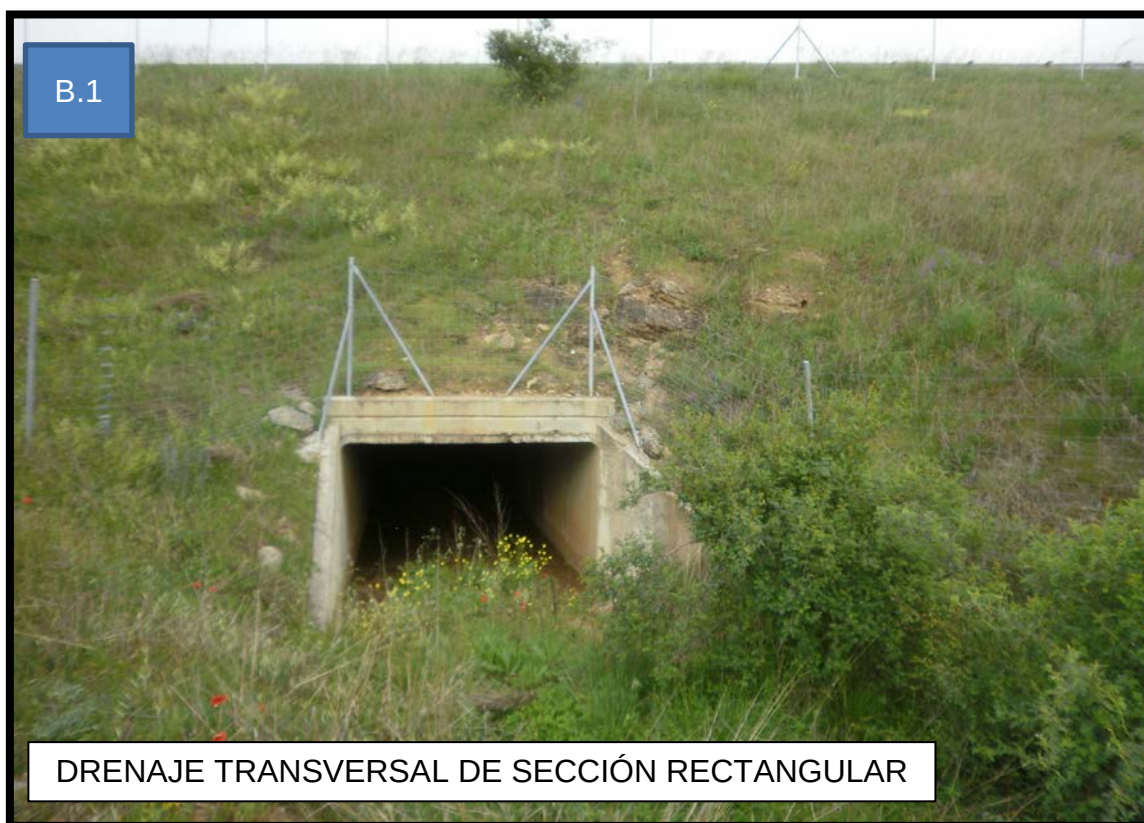
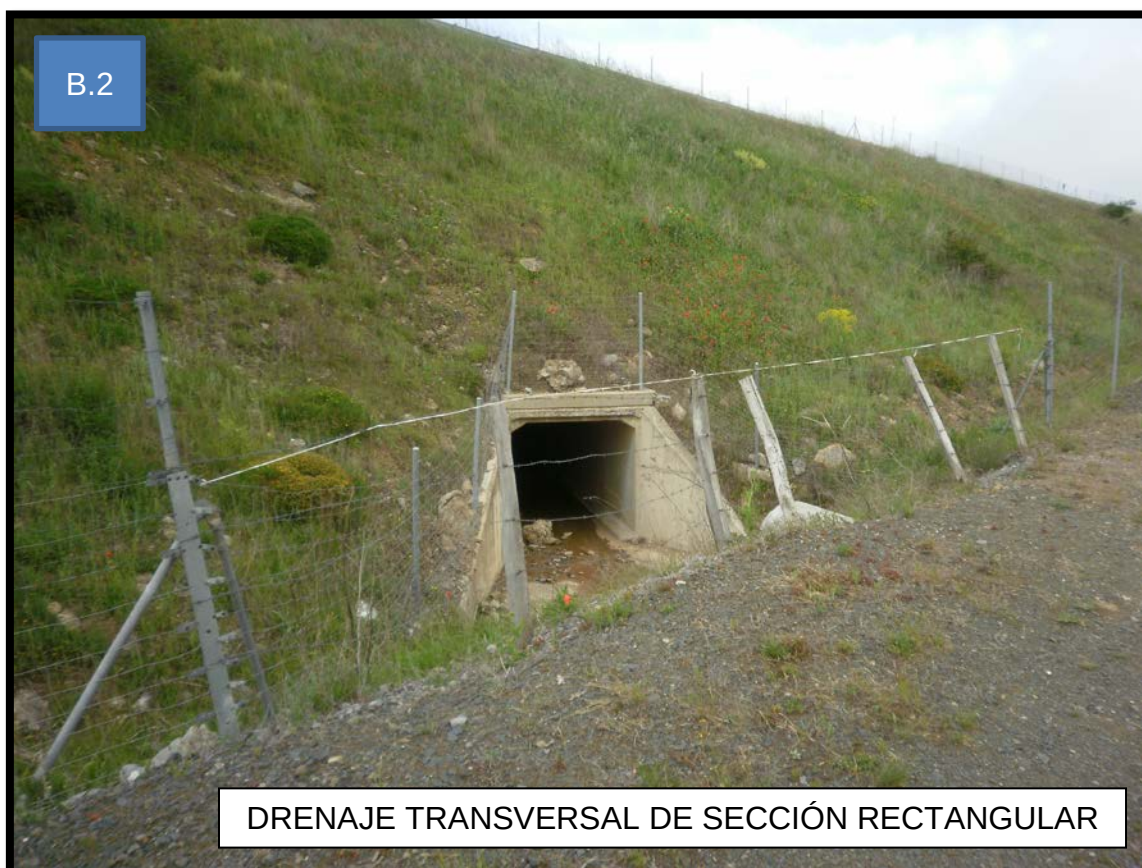
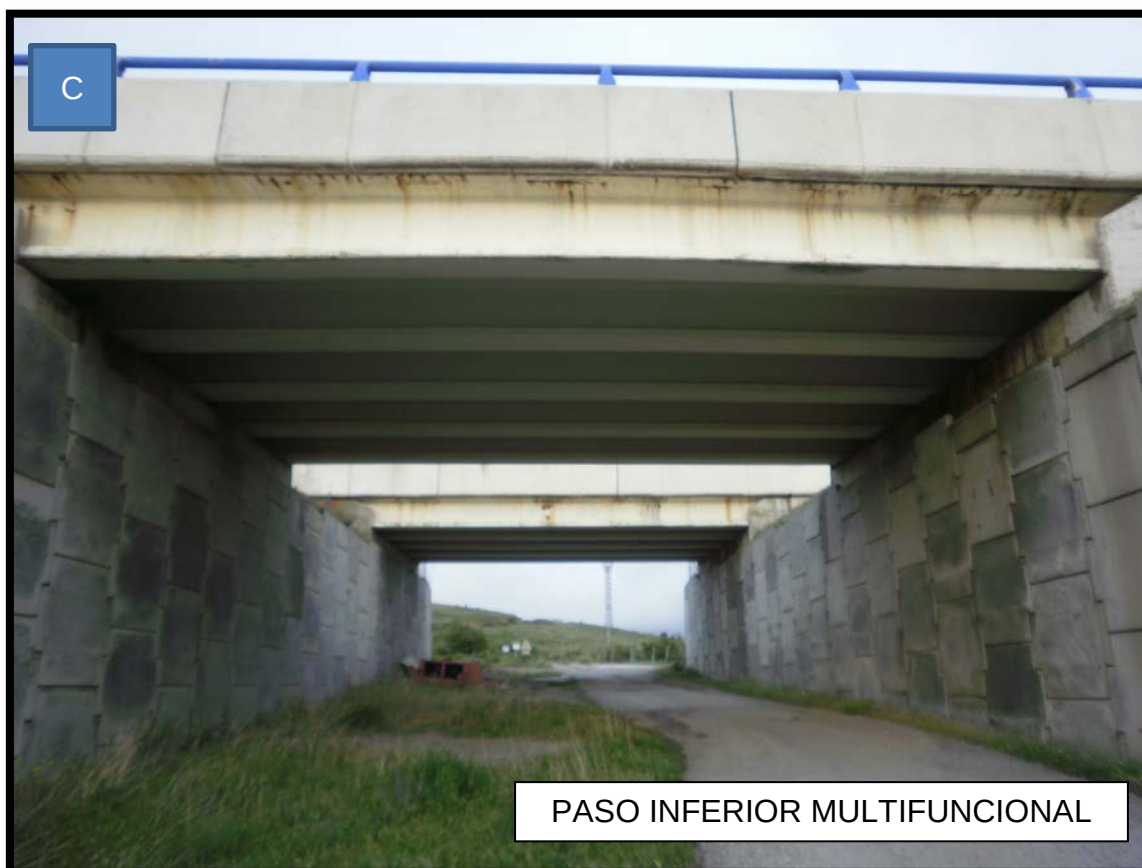
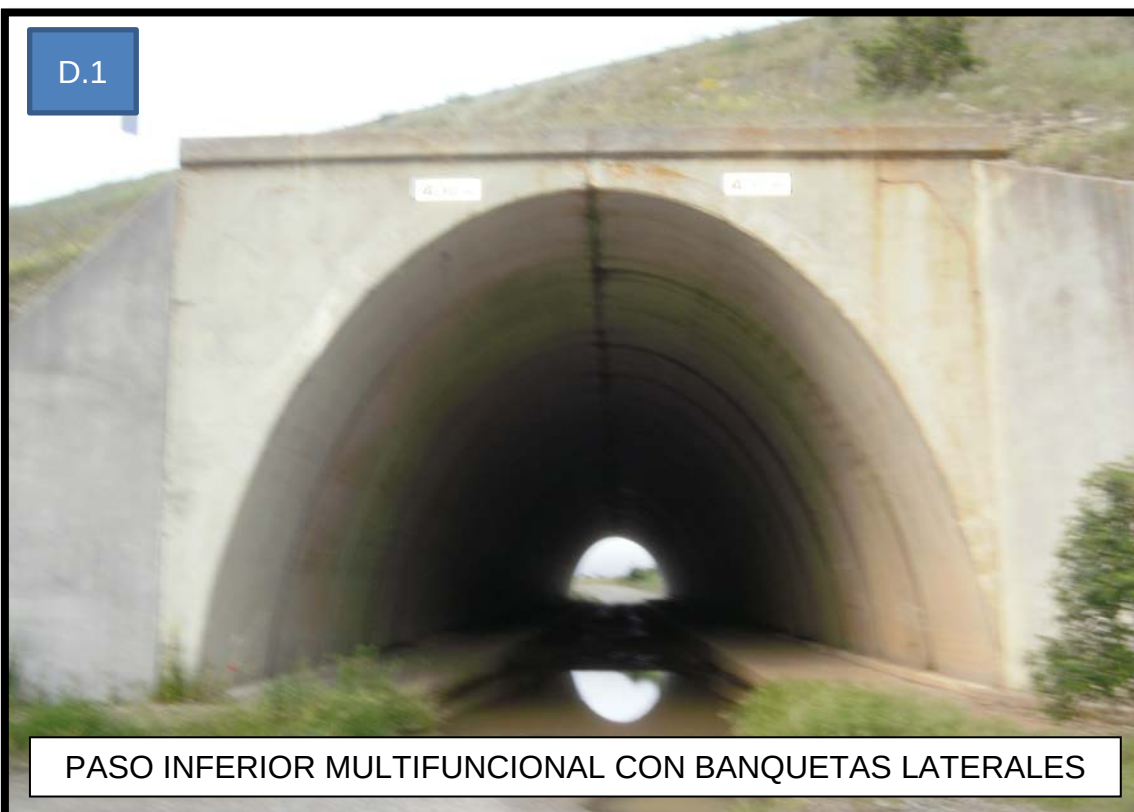
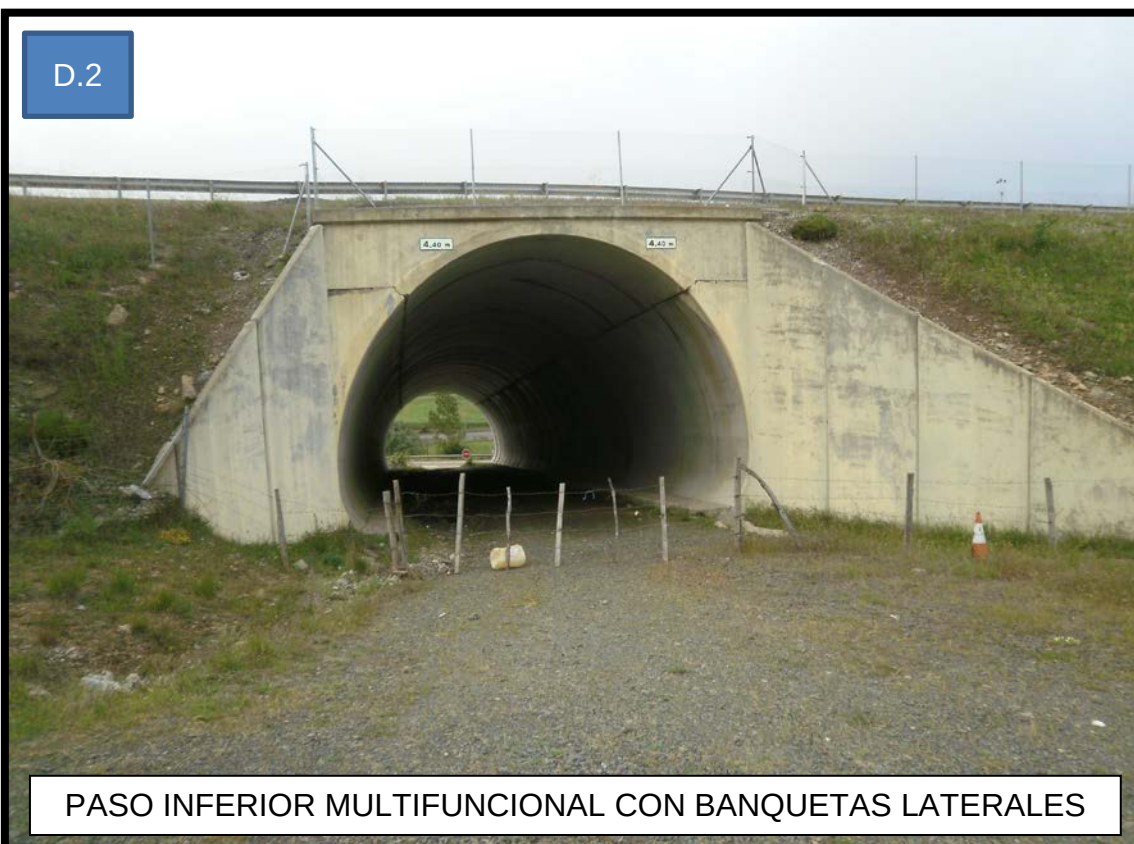
- Drenajes de sección circular de pequeño tamaño.
- Drenajes de sección circular de gran tamaño (Figura 95.A)
- Drenajes de sección rectangular (Figura 95.B)
- Pasos inferiores multifuncionales (Figura 95.C)
- Pasos inferiores multifuncionales con banquetas laterales (Figura 95,D)...

Figura 95. Diferentes estructuras inferiores transversales de la A-67 en Valdeprado del Río: A. Drenaje transversal de sección circular, B. Drenajes transversales de sección rectangular, C. Paso inferior multifuncional, D. Pasos inferiores multifuncionales con banquetas laterales (Fuente: elaboración propia).

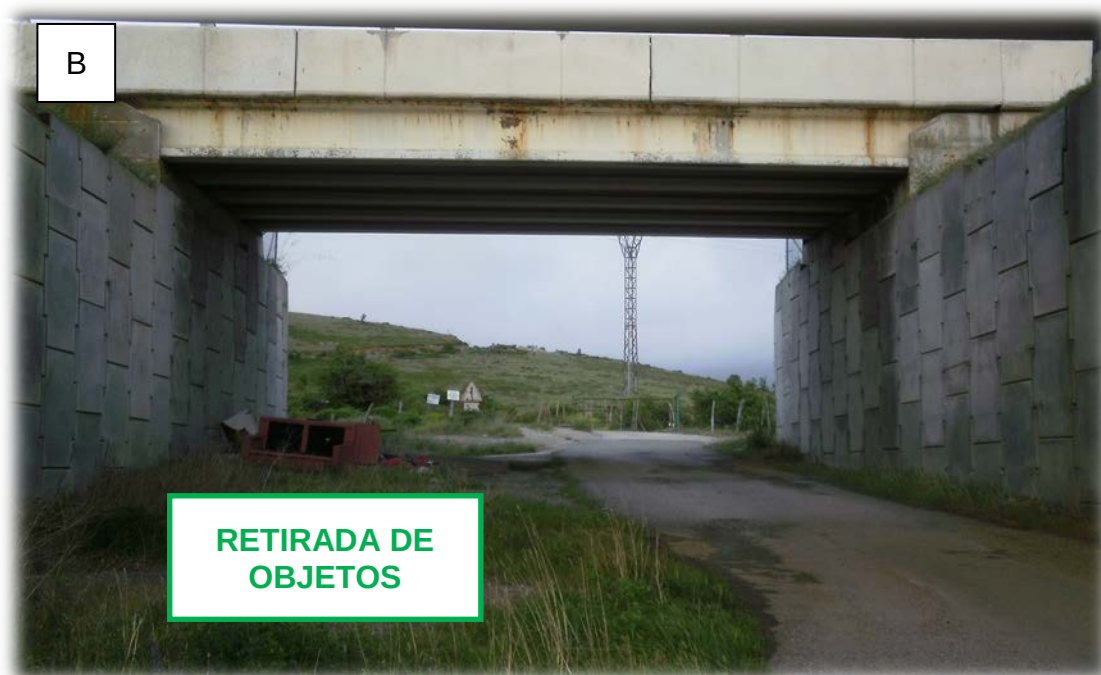
Figura 101. Uso inadecuado de los pasos inferiores de la A-67, Valdeprado del Río (Fuente: elaboración propia).

Retirar el cierre de pasos y drenajes (Figura 101), ya que “la ejecución de obras, instalaciones, cierres y demás actuaciones no permitidas dentro de la zona de influencia de la carretera, sin haber obtenido previamente las autorizaciones requeridas al efecto, o el incumplimiento de las condiciones impuestas para su ejecución, siempre y cuando puedan ser objeto de legalización posterior y siempre que no produzcan afección a la seguridad vial” supone una infracción leve según la Ley 5/1996, de 17 de diciembre, de Carreteras de Cantabria.

Retirar los objetos que perturban el tránsito de la fauna (Figura 101.B). El uso inadecuado de estos pasos es sancionable según la Ley 5/1996, de 17 de diciembre, de Carreteras de Cantabria publicada en el BOE núm. 51, de 28 de febrero de 1997 que establece que: “Se considera infracción leve la ocupación de la zona de dominio público mediante materiales u objetos de cualquier naturaleza y el depósito o abandono de los mismos en dicha zona, sin que se produzca afección a la seguridad vial”, por tanto, dicha práctica conlleva una sanción de entre 90 y 600 euros.

En este caso también sería conveniente la adecuación del paso mediante la revegetación del margen izquierdo y la inserción de motas de tierra o arbustos que aislen el tránsito de la fauna del paso de vehículos.

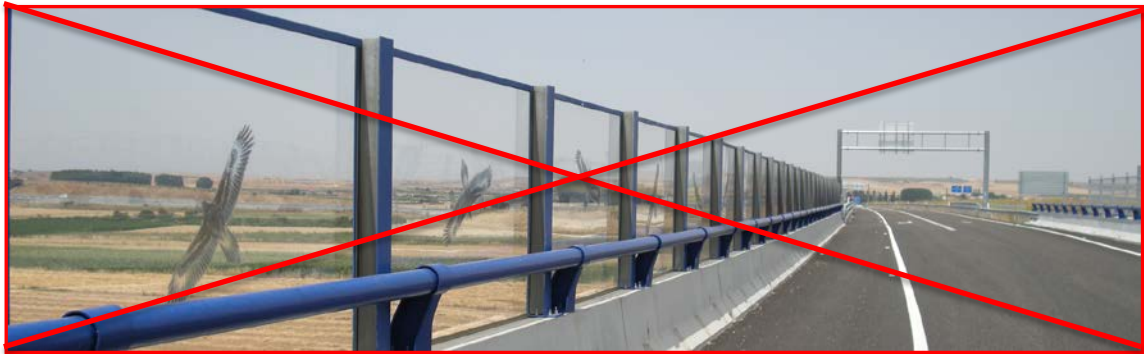
Por otra parte, en lo que a accidentes con aves se refiere, se propone la instalación de pantallas transparentes con adhesivos de franjas verticales claras entre el PK 117.900 y el PK 118.300. La utilización de pantallas simplemente transparentes o con adhesivos de siluetas de pájaros (Figura 102) es totalmente desaconsejable, ya que, a menudo causan mortalidad de las aves por colisión.

*Figura 102. Pantalla acústica transparente con adhesivos de siluetas de pájaros (Fuente: <http://www.artecova.es>).*
