# **ANÁLISIS DEL RETROCESO DEL ACANTILADO Y PROPUESTAS DE ACTUACIÓN**

**Grado en Ingeniería Civil**

Santander, Septiembre de 2020

**TRABAJO FIN DE GRADO**

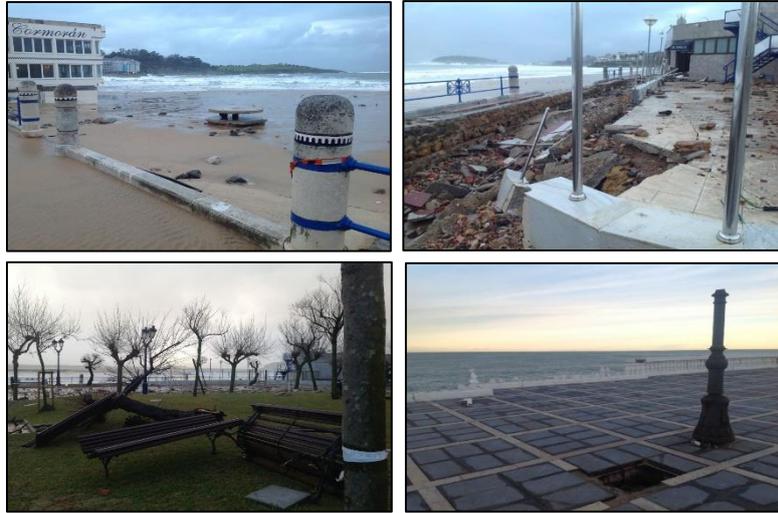
Figura 8: Ejemplos de los daños causados por los agentes meteorológicos en la costa de Santander.. (Eva Miguez, 2014)

En febrero de 2014 aparecieron aceras levantadas, barandillas destrozadas, árboles caídos...

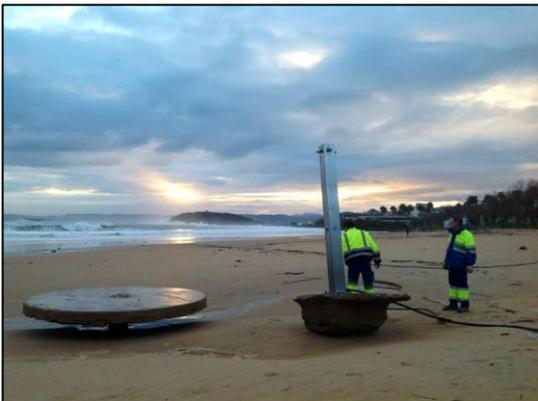
En esta última foto se observa como la marejada ha erosionado la playa, dejando la base de las duchas al descubierto. Este fenómeno es algo que ocurre cada año, y cada año hay que reponer arena en las playas. ("destrozos archivos | EL TOMAVISTAS DE SANTANDER", 2016)

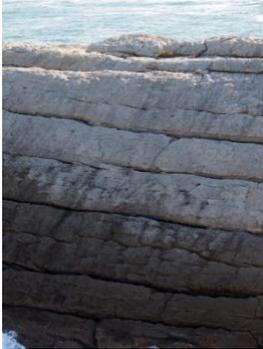
*Figura 22: Diaclasado de Cabo Menor*

Si se observan las calizas de Cabo Menor, se pueden observar un aspecto enlosado producido por las diaclasas generadas durante la fase de plegamiento de la roca. Es un diaclasado ortogonal, enlosado, tiene dos familias de diaclasas perpendiculares entre ellas, que juntas con la estratificación, forman prismas, susceptibles de deslizamientos. (Figura 22)

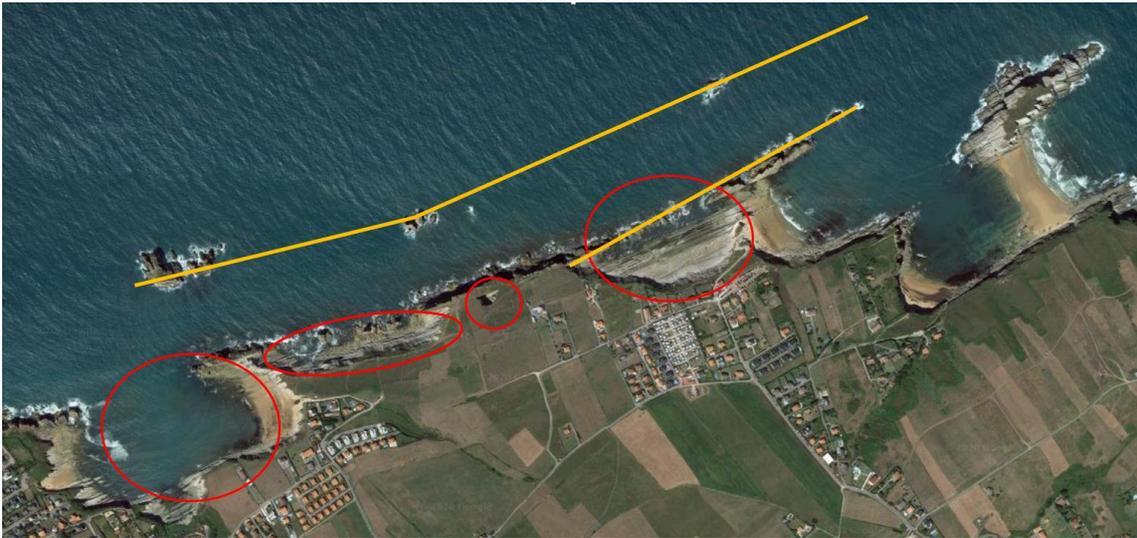
El socavón de la Arnía es una imponente figura que muestra los primeros pasos que sigue el acantilado de la zona a la hora de retroceder. Se han comenzado a erosionar las margas blandas que había en el interior del socavón y queda alrededor de las mismas la caliza más dura. (Figura 32)

Figura 32: En amarillo se señalan las líneas de acantilado antiguas, distinguidas por restos de farallones que quedan. En círculos rojos y numerados están en orden se muestra el proceso que sucede desde el socavón hasta una ensenada. El 1 sería el socavón como tal, después habría un paso intermedio mostrado en la foto de izquierda, donde el centro del socavón se desplomaría y se formaría una especie de puente natural. Posteriormente, en el número 2 tenemos cuando este puente natural se desploma. Y en los siguientes números, 3 y 4 vemos como ya se va formando la ensenada y en el 4 se llena de agua e incluso puede llegar a hacer una pequeña playa de arena.

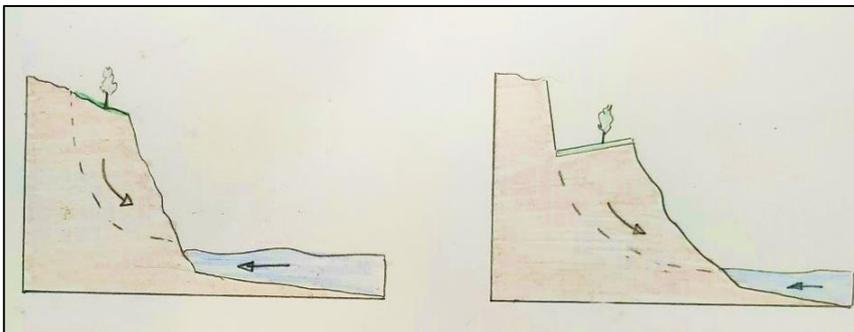
Destaca por estar formado por un material muy blando (limolitas y areniscas) y eso explica la rápida erosión que está sufriendo. ( Figura 35)

El proceso erosivo de este tramo se debe a la acción erosiva del oleaje a pie de acantilado y a la naturaleza blanda de los materiales que forman el mismo.

A parte de tener al oleaje erosionando el pie del acantilado, en esta área se filtra el agua de lluvia por la ladera formando tubificaciones, el conocido piping, un fenómeno propio de ladera con terrenos no competentes. Se trata de que el agua discurre por pequeños tubos por dentro de la ladera con mucha energía potencial debido a la gran diferencia de altura. Esto ayuda a la caída del terreno y por tanto a la erosión y desmantelamiento de la línea de costa.

Figura 35: Proceso erosivo de la playa de Caballos.

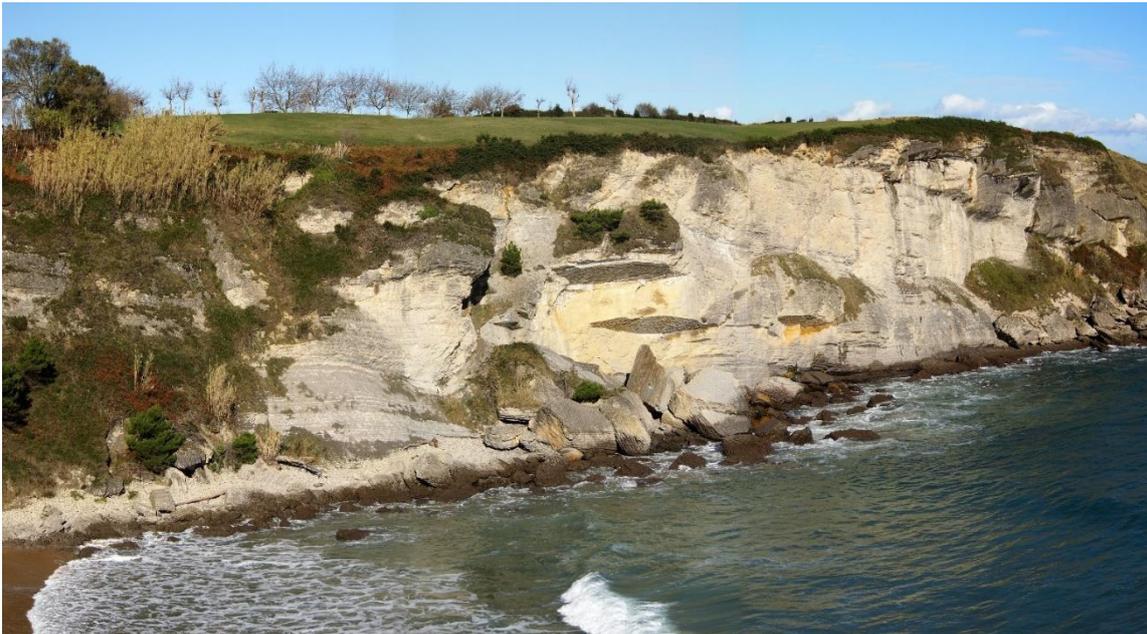
Figura 40: Fotografía tomada desde el paseo de Cabo Menor con dirección a Cabo Mayor. Se observan zonas amarillentas, las que posiblemente son las que han sufrido los temporales más recientes. (Propia)

En la Figura 40 se observan zonas amarillas posiblemente del temporal de noviembre de 2019 u otros de estos años recientes. Estas áreas amarillas representan cicatrices que pueden indicar que en la zona se han producido caída de bloques o que ha habido posibles deslizamientos.

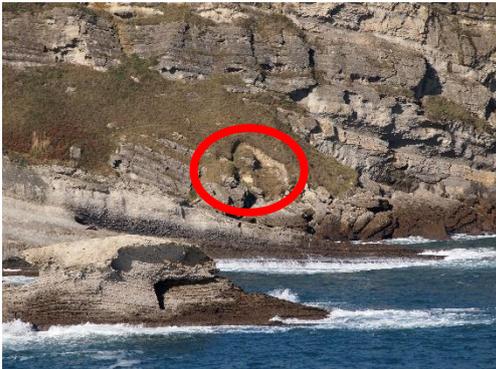
Figura 41. Zoom de la fotografía 11. Se observa un pequeño deslizamiento en forma de U invertida.

Y en la Figura 41 se ven también pequeños deslizamientos de la corona vegetal.

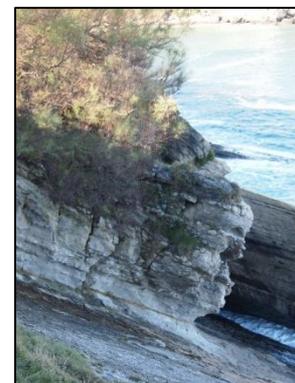
En la figura de la derecha, se aprecia un bloque bastante inestable que es previsible que se caiga por las raíces, por la acción del mar y por el tipo de material blando y muy meteorizado, muy fracturado, además la estratificación está a favor del deslizamiento. En la parte inferior del bloque y en contacto con el terreno se observa cómo se crea una forma similar a una U; esto es a causa del oleaje y favorece que se caiga el bloque. En la base del bloque se aprecia una coloración de la roca (amarillo) que podría significar la alteración de la marga (roca gris) por el agua que se está introduciendo.

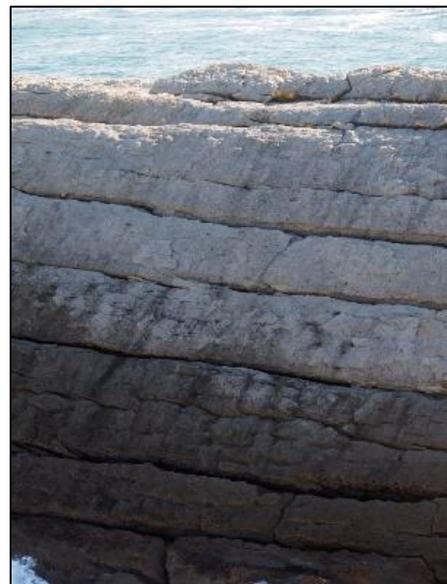
La zona afectada por el deslizamiento tiene una profundidad aproximada de 1.80 m del bloque caído y se ven 6 o 7 bloques paralelos que han caído. Se nota por el color de la roca amarilla; la alteración. (Figura 44)

Y porque están los bloques en la base del acantilado. Se caen en forma cubica a causa de la estratificación y las dos familias de diaclasas.

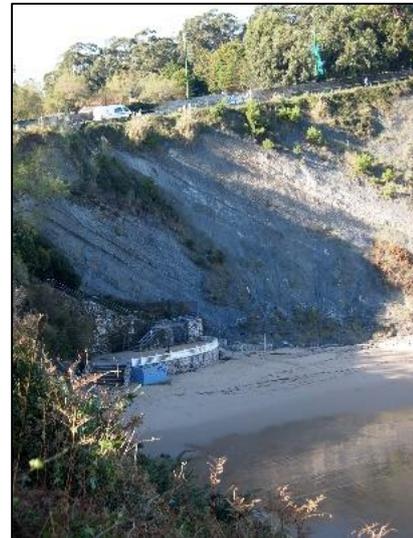
El día de trabajo de campo nos encontramos con unos operarios colocando redes de contención en la Playa Matalaños. (Figura 48)

A causa de los deslizamientos y caída de bloques desencadenados por los intensos temporales del invierno pasado.

*Figura 48: Fotografía de la colocación de las redes de contención en Matalaños. (Propia)*

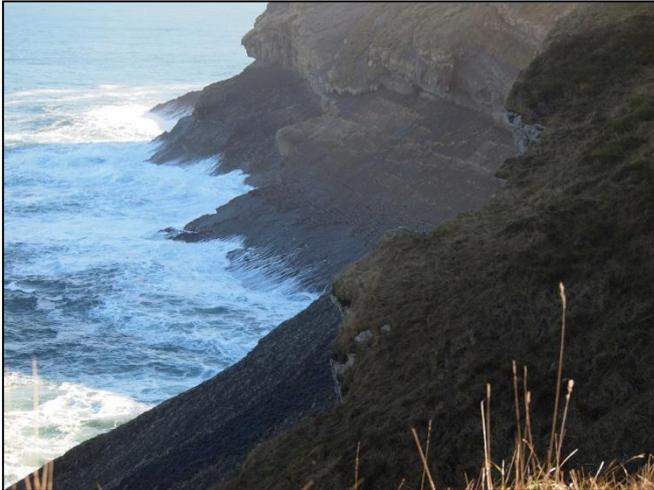
Se han visto las cicatrices que se observan en las series de ortofotos del 2010. Son dos cicatrices importantes en el terreno. Los hemos visto desde una perspectiva en la cual se ve perfectamente el monumento a los caídos.

*Figura 50: Foto de campo en las cercanías del faro de Cabo Mayor. Se observa un hueco grande en la pared de la línea del acantilado. Más tarde (en las figuras*

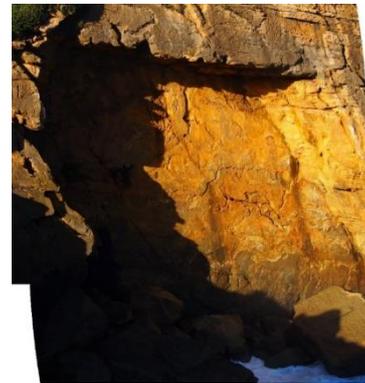
Estudiando la zona más detenidamente, se ha observado una acumulación de bloques al pie del acantilado, que aparece claramente en la foto del año 2014 y no se observa en la foto del año 2010.

*Figura 51: Foto de campo en las cercanías del Faro de Cabo Mayor. Se muestran los mordiscos del terreno debidos a caídas de bloques.*

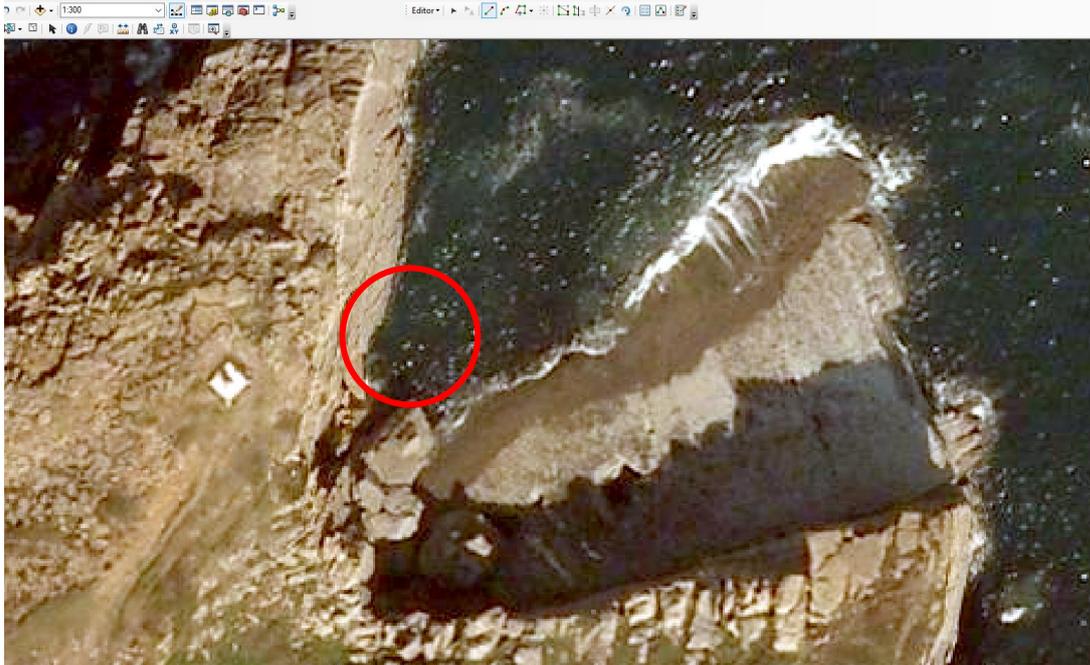
*Figura 53: En 2010 aún no se ha caído el bloque.*

Lo cual indica que ese bloque de grandes dimensiones cayó entre 2010 y 2014.

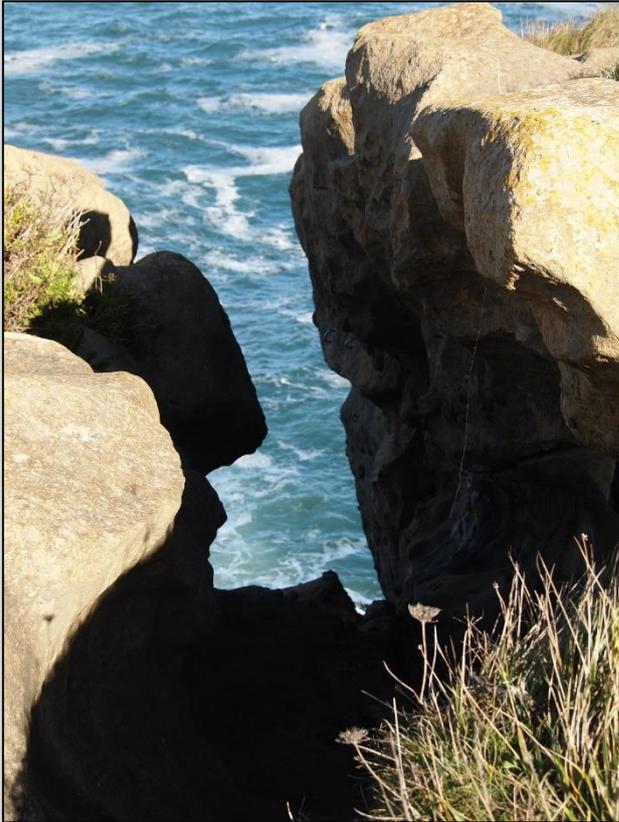
Mirando justo a nuestros pies nos hemos encontrado con un conducto kárstico. Esta zona está constituida predominantemente por caliza y por lo tanto está afectada por procesos kársticos que, entre otras morfologías, generan cavidades.

*Figura 54: Fotografía de un conducto kárstico en las cercanías del faro de Cabo Mayor.*

Los conductos kársticos son muy típicos de esta zona predominante de materiales calizos. Hay algunos que están completos, otros que ya les falta la parte superior como el de la Figura 54 e incluso otros derruidos como es el caso del puente del diablo. Este último se terminó de caer en 2014.

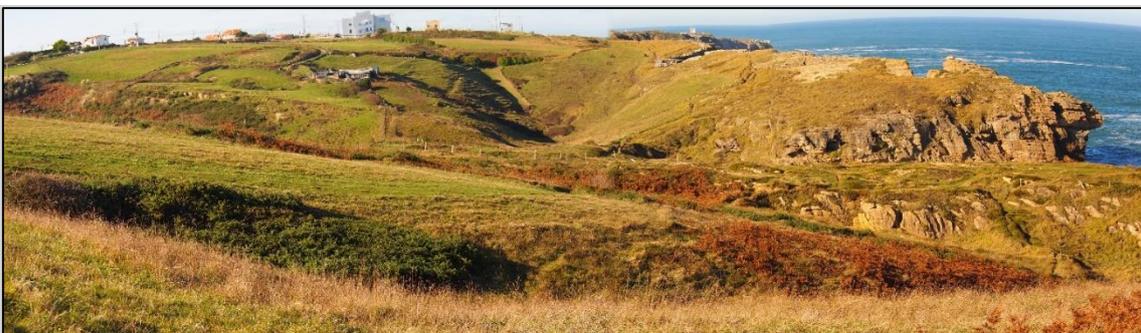
Los conductos kársticos están asociados a las dolinas, por lo cual, la norma general es que la presencia de dolinas signifique debilidad del terreno, ya que posiblemente el terreno que hay debajo sea o poco competente o exista karst. (Figura 55)

*Figura 55: Dolinas en Cabo Mayor. (Propia)*

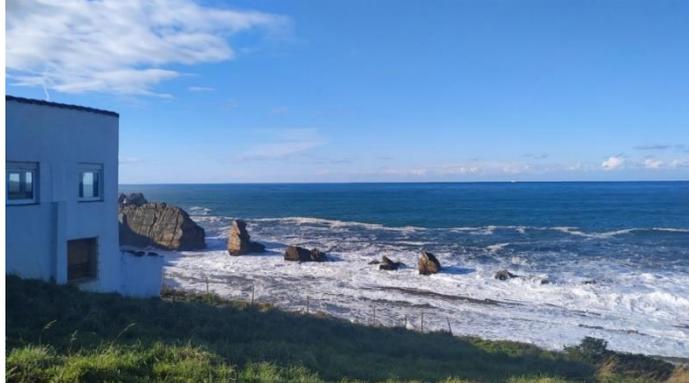
*Figura 56: Fotografía de la ensenada de La Arnía. Se observan las calizas.*

Anteriormente el espacio que hoy día está abierto, estaba cerrado, pero en el interior estaba atestado de marga, la cual es un material muy poco competente. El oleaje ha ido poco a poco desmantelando este material y la caliza que es un material mucho más duro ha permanecido en el tiempo. Las crestas es la caliza que permanece aún. Llego un momento que estaba el interior “vacío”, quedaban las crestas de caliza pero la marga había erosionado y entonces se formó una especie de “piscina cerrada”. Hasta que el acantilado que quedaba se ha ido desmoronando. Hoy día cuando hay marea baja se consigue ver la línea anterior de acantilado.

Este proceso se acelera con el aumento del nivel del mar, y este último está claramente influenciado por la actividad humana. Se ve influenciado por el nivel del mar porque a mayor de mismo, más fácil tiene el oleaje la tarea de tirar y socavar la zona.

Se ve perfectamente que el proceso está acelerado porque hace unos 20 años se podía pasar entre las casas y el acantilado y actualmente hay que ir por detrás de las casas, ya que a causa del retroceso del acantilado, y el paseo ha sido totalmente erosionado, así como parte del jardín de las casas.

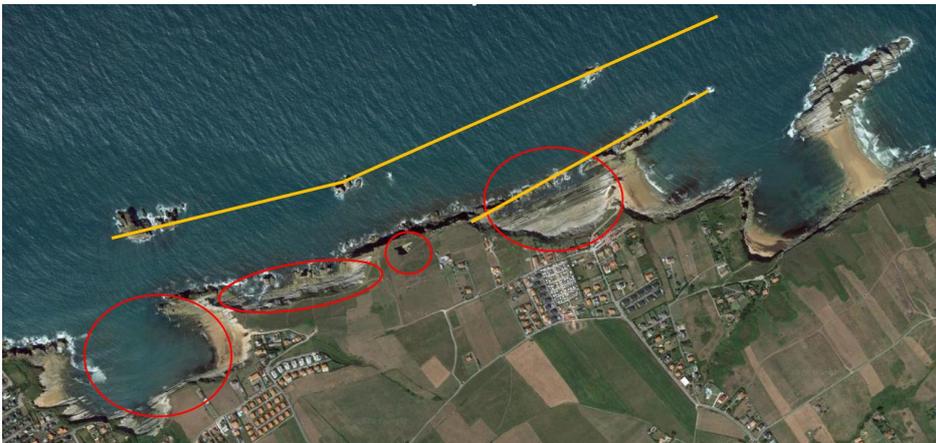
*Figura 57: Fotografía donde se observan las líneas de acantilado antiguas en amarillo y en rojo los distintos estados por los que pasa el terreno para pasar de ser un socavón hasta una gran ensenada con playa.*

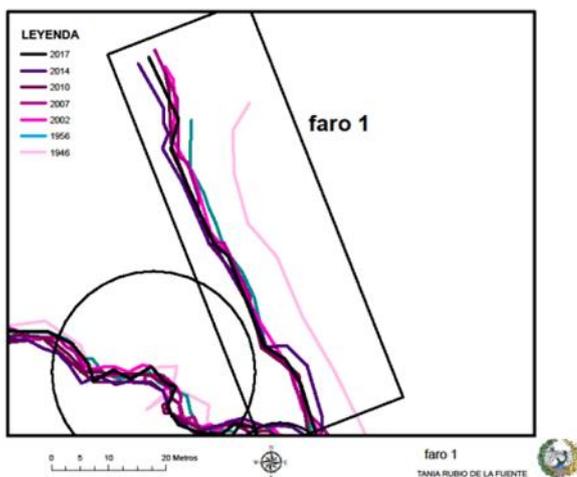
En el caso del sector Faro 1, se destaca que el año 1946 no es fiable ya que las características del vuelo han generado sombras que falsean la línea de acantilado (Figura 65).

Figura 65: Se muestran los detalles de la zona de medida, y se aprecia la línea de costa correspondiente al año 1946, no considerada en el análisis.

Del 1946 al 2002 el retroceso ha sido de 1,30 m, lo que corresponde a una tasa de 0,03 m/año; mientras que, para el segundo período, entre 2002 al 2017, el retroceso ha sido de 1,20 m, correspondiente a una tasa de 0,21 m/año.

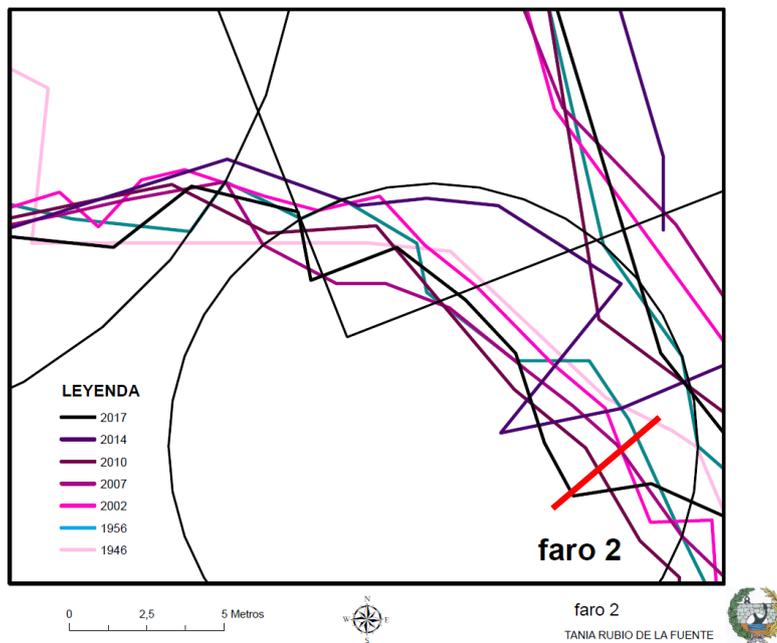
En relación a los sectores Faro 2 y 3, cabe señalar que probablemente el proceso de desmantelamiento del acantilado resulta algo diferente con respecto al sector faro 1, evidenciado por una línea de acantilado muy irregular y caracterizada por grandes cambios entre los años, correspondientes a la caída de grandes bloques observados durante el trabajo de campo (Figura 66).

También en este caso, como en el anterior, no se ha considerado el año 2002, por la presencia de sombras que no permitieron una correcta identificación de la línea de acantilado.

Figura 66: Mapa de la evolución de la línea de costa del sector Faro 2. Se aprecian las diferentes líneas de costa, así como su irregularidad correspondiente a la caída de grandes bloques.

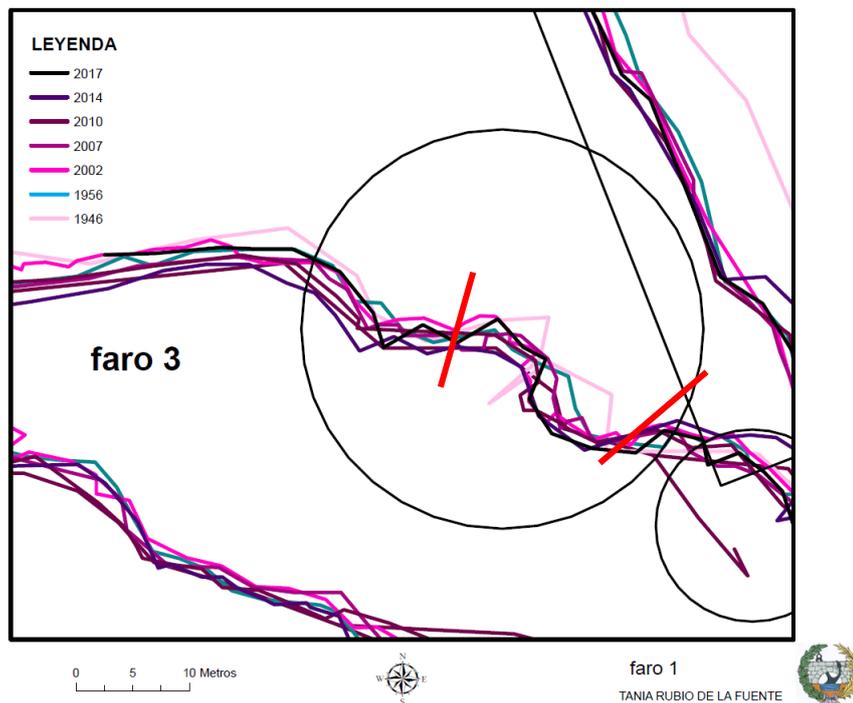
Para el Sector Faro 3 (Figura 67), como se ha comentado anteriormente, se han registrado dos medidas de retroceso, una máxima y una mínima, y para el análisis se ha utilizado la media de estos valores.

También en este caso, como en el anterior, la morfología de la línea de acantilado, irregular y con grandes cambios, refleja un proceso de erosión propio de la caída de bloques (Figura 67).

- De 1946 hasta 2002 se obtiene un retroceso total de 2,61 m, y una tasa de retroceso de 0,05 m/año.
- De 2002 hasta 2017 se obtiene un retroceso total de 2,89 m, y una tasa de retroceso de 0,19 m/año.

Figura 67: Mapa de las líneas de acantilado para el sector Faro3, con ubicación exacta de donde se han tomado las medidas.

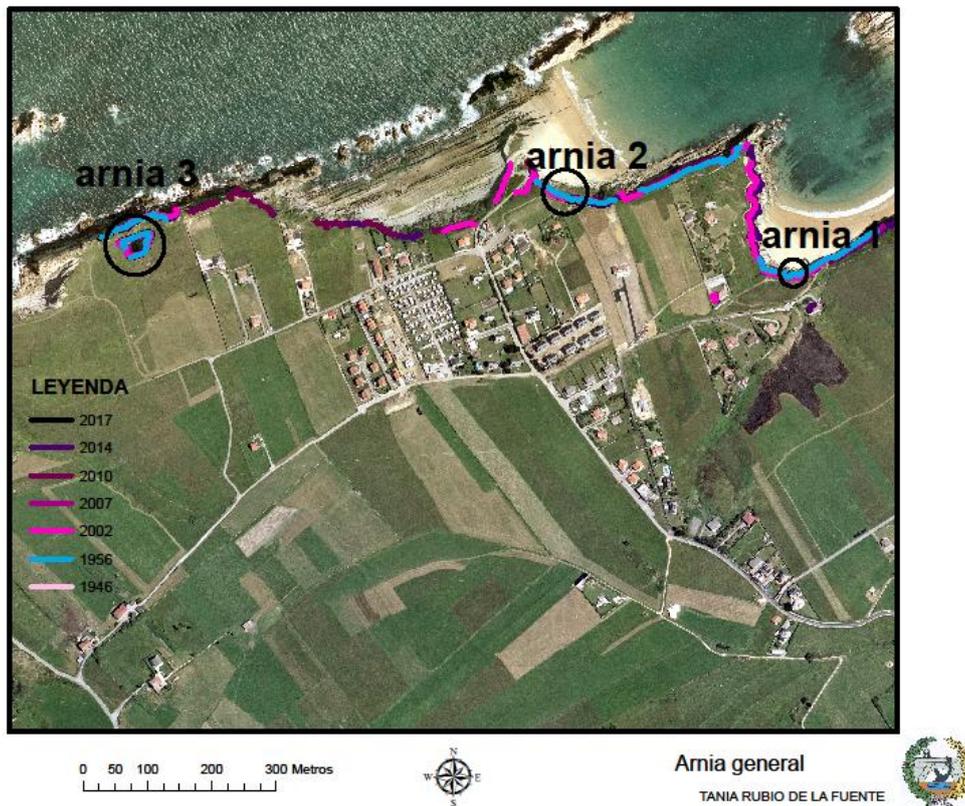
Por otro lado, los senderos que discurren en el límite del acantilado, y que hace unos pocos años eran transitables, actualmente se encuentran impracticables debido a la erosión.

Para un mejor análisis, se ha dividido la zona en tres sectores llamados; Arnía 1, 2 y 3. En la Figura 68 se muestran los tres sectores seleccionados para esta zona y las líneas de acantilado cartografiadas de los años analizados.

Figura 68: Imagen aérea del entorno a la Arnía y a Covachos. Se muestran los tres sectores (Arnía 1, 2 y 3), así como las líneas de acantilado cartografiadas sobre la base de las imágenes aéreas correspondientes a los años 1946/7, 1956, 2002, 2007, 2010, 2014 y 2017.

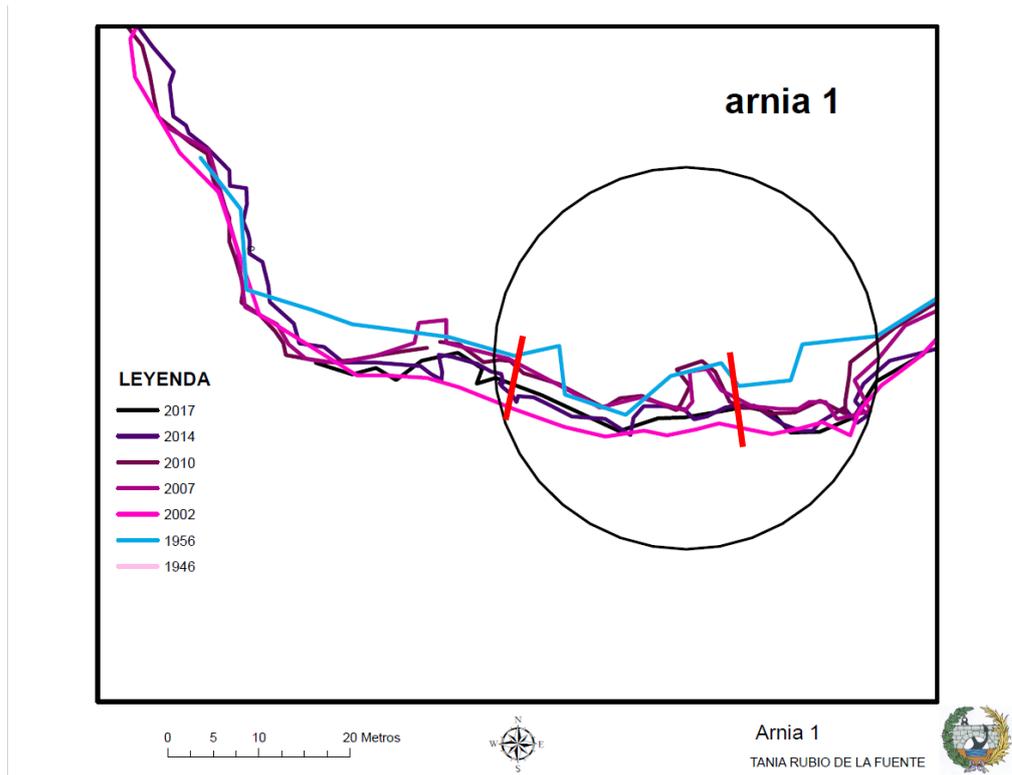
En la primera subdivisión de la segunda zona estudiada; La Arnía y Covachos; se pudieron tomar dos medidas, una máxima y otra mínima, y así poder hacer la media y disminuir el grado de incertidumbre. (Figura 69)

Figura 69: Se muestran los detalles de la zona medida en el sector Arnía 1. En líneas rojas se indica donde se tomaron las medidas máximas y mínimas.

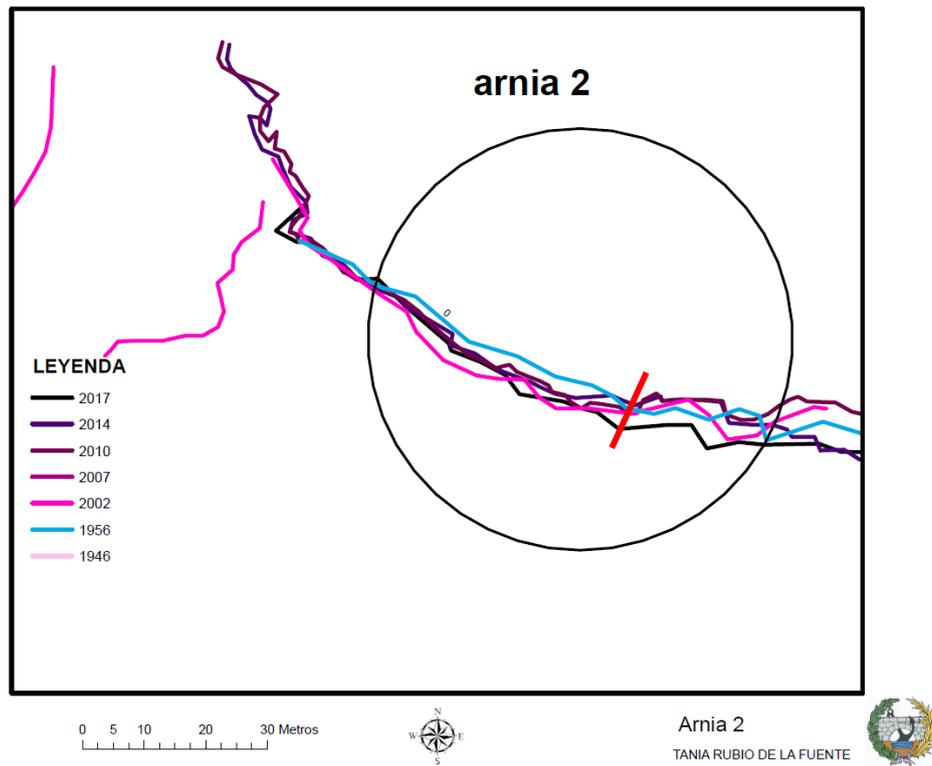
En el caso de la subdivisión 2 de la Arnía y Covachos, sólo se obtuvo una medida por que la línea de acanilado es muy uniforme. (Figura 70)

Figura 70: Mapa de las líneas de costa de la Arnía 2, se observa su evolución con el paso del tiempo y el retroceso de la línea. También se muestra la línea roja, que es donde se tomó la medida.

- De 1946 hasta 2002 se obtiene un retroceso total de 1,86 m, y una tasa de retroceso de 0,03 m/año.
- De 2002 hasta 2017 se obtiene un retroceso total de 2,95 m, y una tasa de retroceso de 0,19 m/año

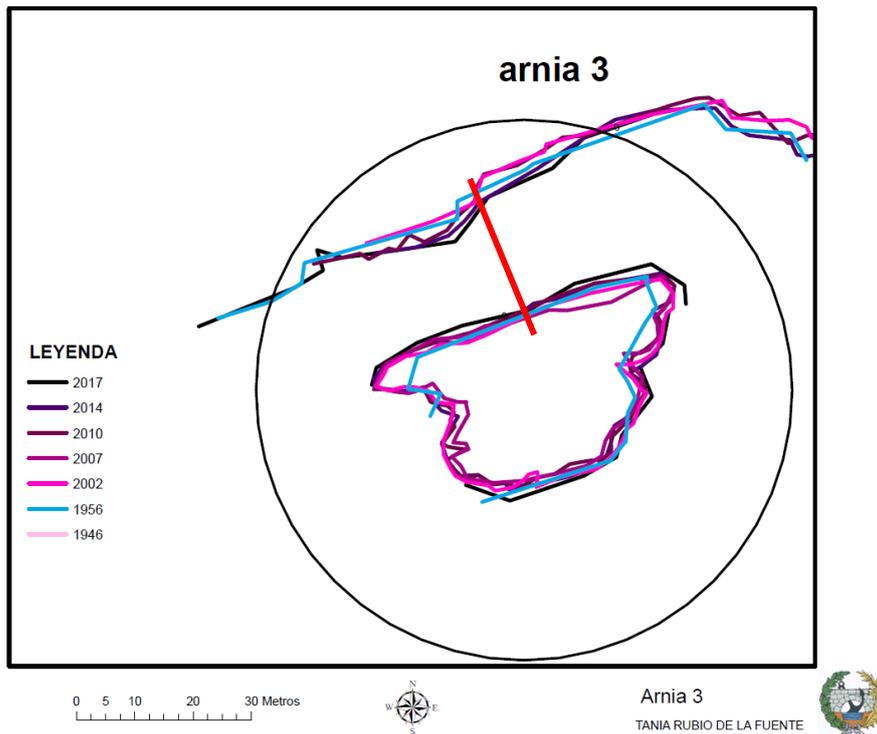
Por último, en la Arnía 3, lo que se ha medido es el espacio de terreno entre la línea de acantilado y el agujero existente y efectivamente se ha descubierto que, con el paso de los años, este ha ido disminuyendo. (Figura 71)

Figura 71: Mapa del entorno de la Arnía 3, donde se muestra el socavón. Se midió donde se encuentra la línea roja y lo que se midió fue el espacio que hay entre la línea de acantilado y el socavón.

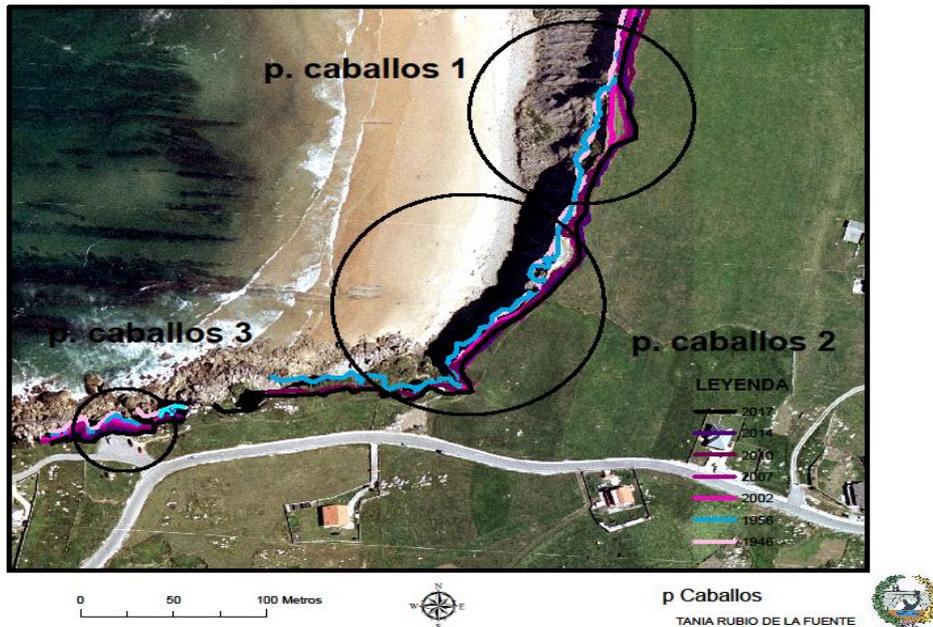
La playa de Caballos se ha dividido en tres partes en los resultados, playa de caballos 1, 2 y playa de caballos 3 (aparcamiento). (Figura 72) En este caso, en las dos primeras subdivisiones se han tomado dos medidas, una mínima y otra máxima y se ha hecho la media, pero en la última sólo se tomó una porque se observó un derrumbamiento en concreto.

Figura 72: Imagen aérea de las cercanías de la Playa de Caballos. Se indican los tres sectores seleccionados (Caballos 1, 2 y 3), así como las líneas de acantilados cartografiadas sobre la base de las imágenes aéreas correspondientes a los años 1946, 1956, 2002, 2007, 2010, 2014 y 2017

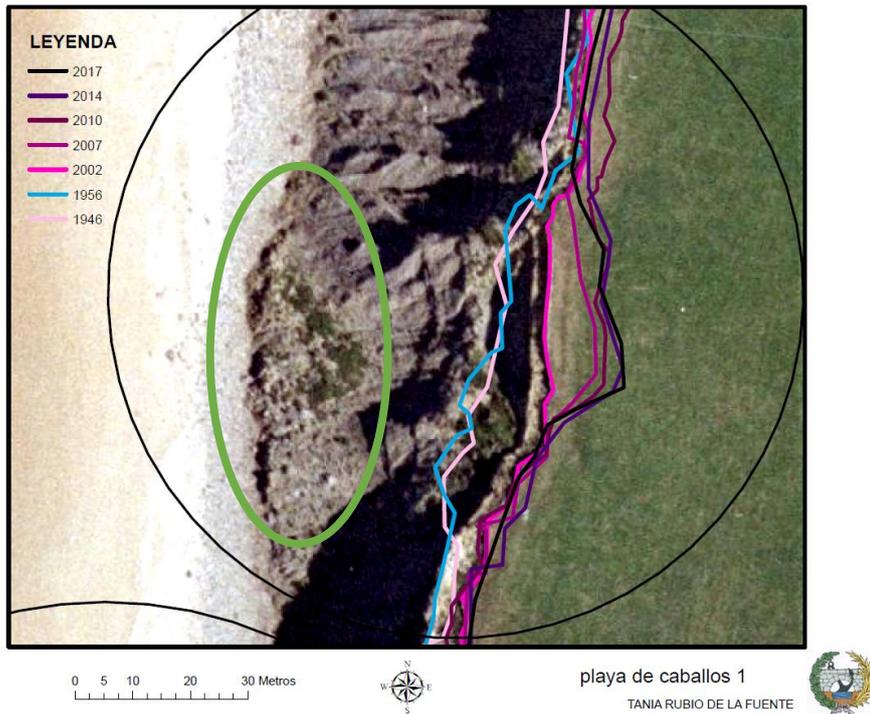
Se empezará discutiendo los resultados que dio la playa de Caballos 1. Esta área se caracteriza en general por un gran deslizamiento rotacional en el cual se ven las distintas líneas de vegetación a distinta altura. Los dos grandes pasos del derrumbe se producen; el primero entre 1956 y 2002 y el segundo entre 2002 y 2007. (Figura 74). De hecho, al pie del acantilado se observa el sedimento acumulado de los derrumbes. (Figura 73)

Figura 73: Mapa de Caballos 1 donde se muestran las líneas de acantilado de os diferentes años y rodeado con un ovalo verde se indica el residuo caído de los derrumbamientos.

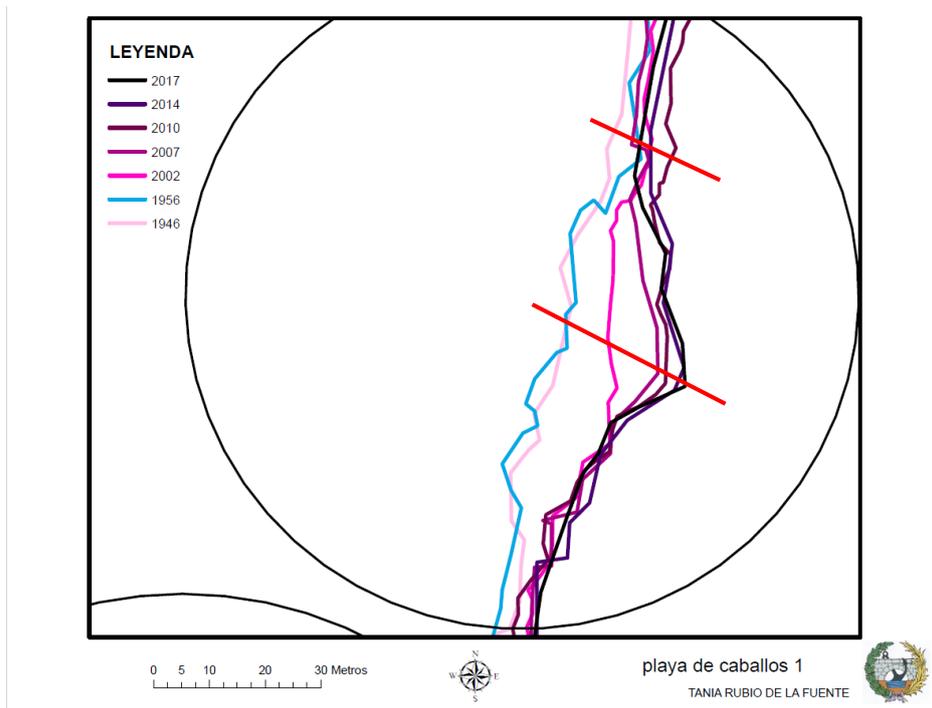
Figura 74: Mapa indicativo de donde se tomaron las medidas en Caballos 1 con las líneas de acantilado de todos los años estudiados. (Líneas rojas).

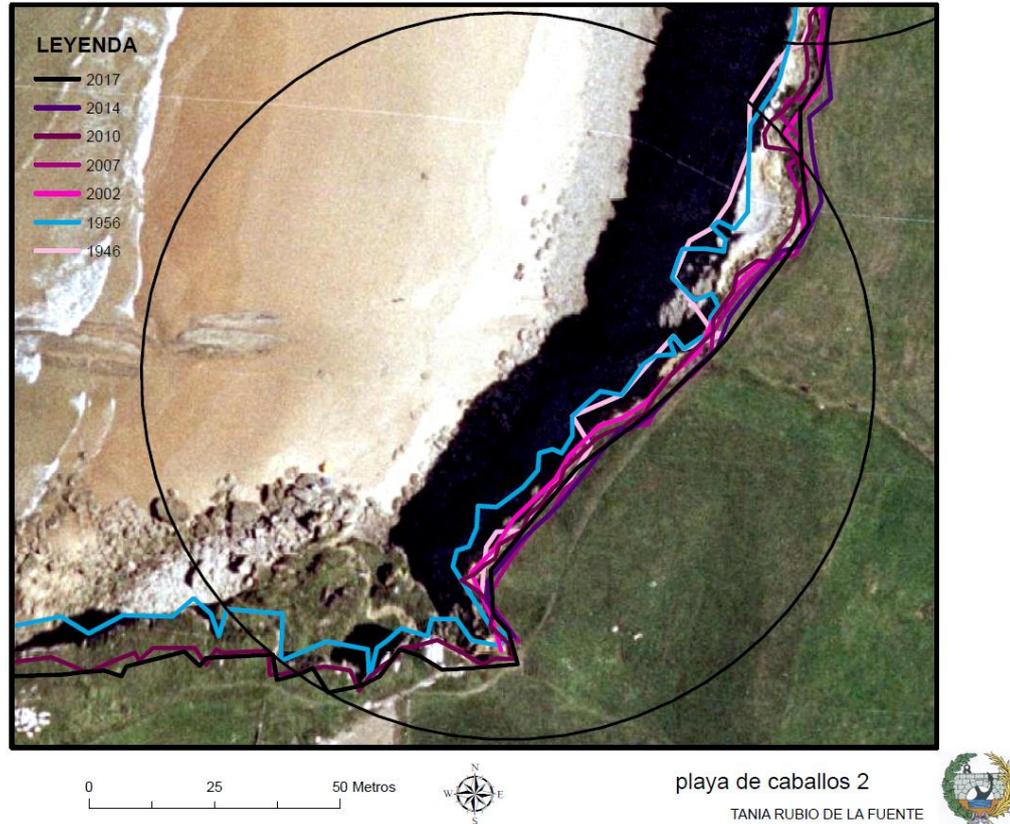
En la Figura 75, denominada como Playa de Caballos 2, se ha observado principalmente que entre 1956 y 2002 ha habido dos derrumbes grandes, el del este es más prominente ya que parece ser que había un montículo que en 2002 ya no hay, por la forma que había. Lo más indicativo de este derrumbe es el cambio de forma en la línea.

Figura 75: Mapa de la zona Caballos 2, con las líneas de acantilado de todos los años analizados sobre una fotografía aérea.

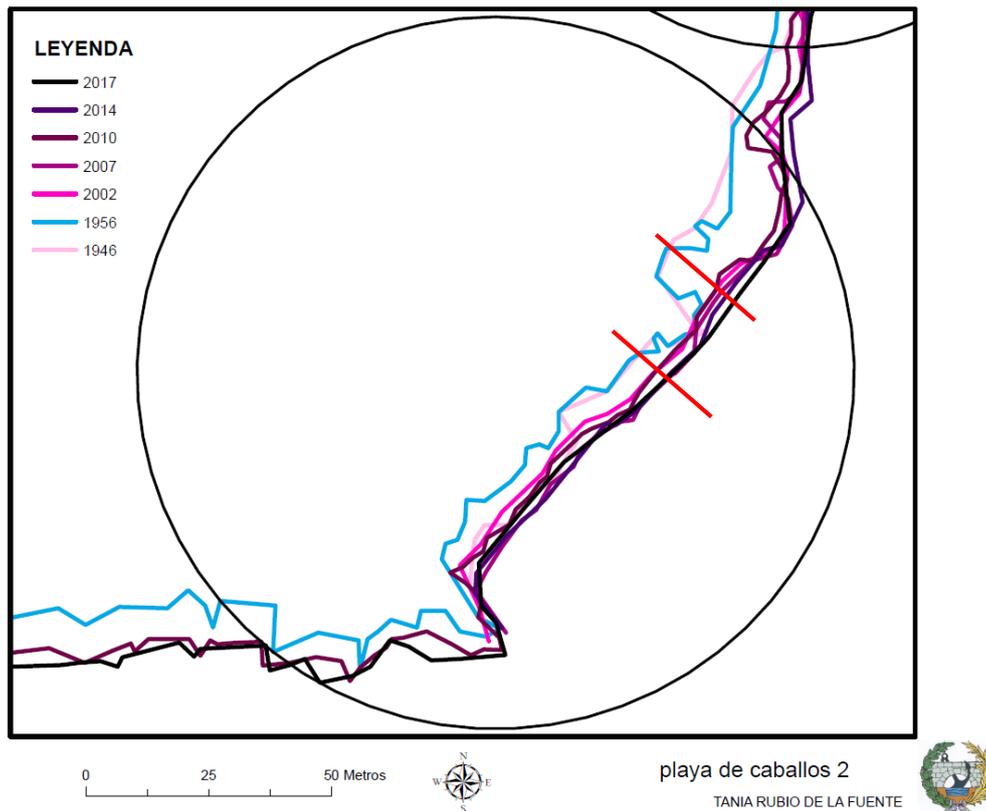
En la Figura 76 se presenta la evolución de la línea de acantilado representada por un color para cada año analizado. En cuanto a los años de 2002 a 2017 se observan pequeños deslizamientos que siguen la línea de los dos anteriores.

Figura 76: Mapa de las cercanías de la playa de Caballos que muestra la subdivisión Caballos 2 con las líneas rojas que indican donde se midió.

En la Figura 76 se muestra donde se tomaron las medidas; máxima y mínima y con ambas se hizo la media. Se procedió de esta manera porque el proceso de erosión no es uniforme en toda la línea de acantilado, por lo tanto y así se tienen unos resultados un poco más justos dentro de lo que puede obtenerse.

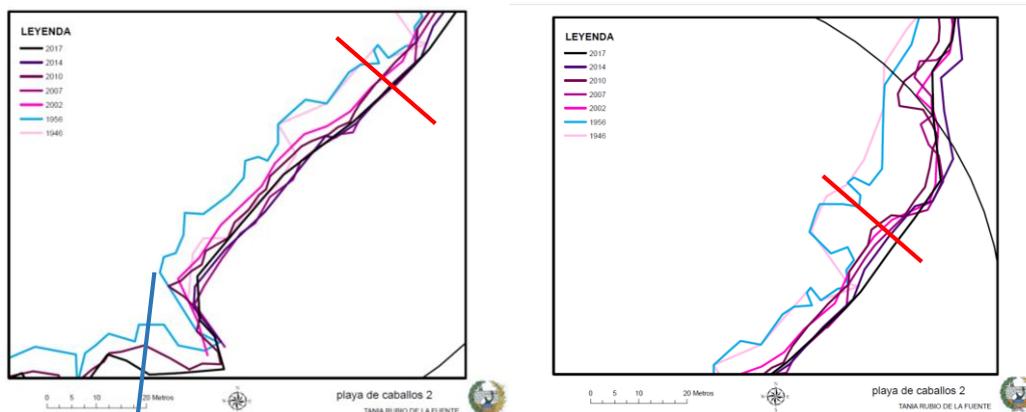
Figura 77: Líneas de acantilado ampliadas de caballos 1. Se muestran los dos grandes deslizamientos; a la derecha el más grande, a la izquierda el pequeño y el pico. En rojo la medida tomada. En azul el pico con medidas que llamaron la atención.

En la Figura 77 cabe destacar el pico que siempre ha estado ahí según las ortofotos y el vuelo americano de 1956 pero si es observable que con el paso de los años se hace más ancho. Los resultados de esta peculiar zona son:

- De 1946 hasta 2002 se obtiene un retroceso total de 7,98 m, y una tasa de retroceso de 0,14 m/año.
- De 2002 hasta 2017 se obtiene un se obtiene un retroceso total de 3,47 m, y una tasa de retroceso de 0,23 m/año

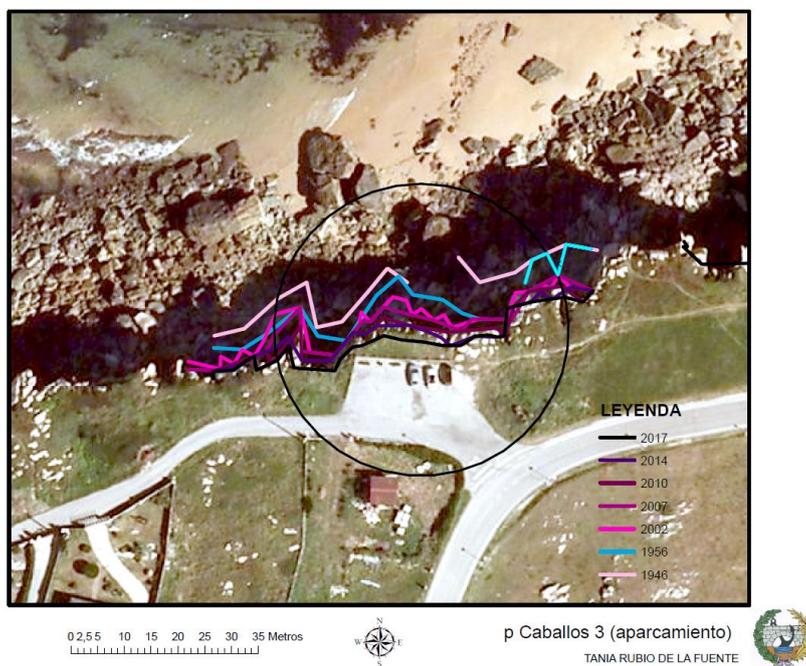
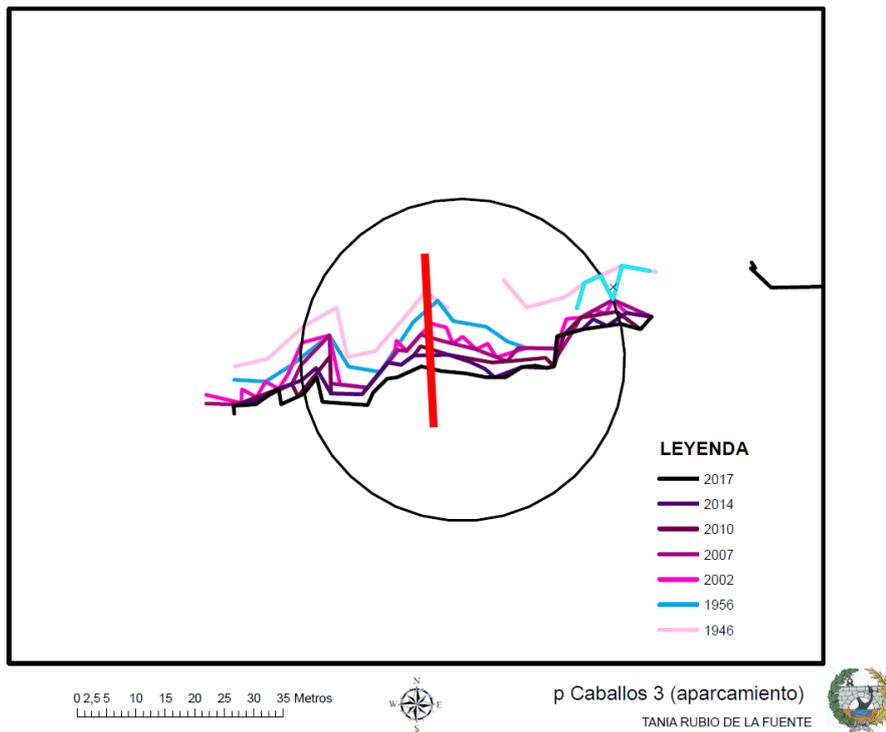
Por último, en el área de la playa de Los Caballos es destacable el aparcamiento ya que en verano tiene mucho movimiento de vehículos. Esta zona ha tenido una erosión muy acusada en los últimos 15 años. Midiendo la distancia entre la equina superior izquierda del aparcamiento y el acantilado se ha observado que, en los últimos tres años, ha habido un retroceso de aproximadamente 2 m. (Figura 78; Figura 79)

Figura 78: Mapa con las líneas de acantilado de los años analizados y sobre una fotografía aérea del área caballos 3.

Figura 79: Mapa de la ubicación de donde se tomó la medida en caballos 3, aparcamiento.

La medida se ha tomado perpendicularmente al aparcamiento y a la línea de acantilado. Se han obtenido unas tasas de retroceso por erosión significativas:

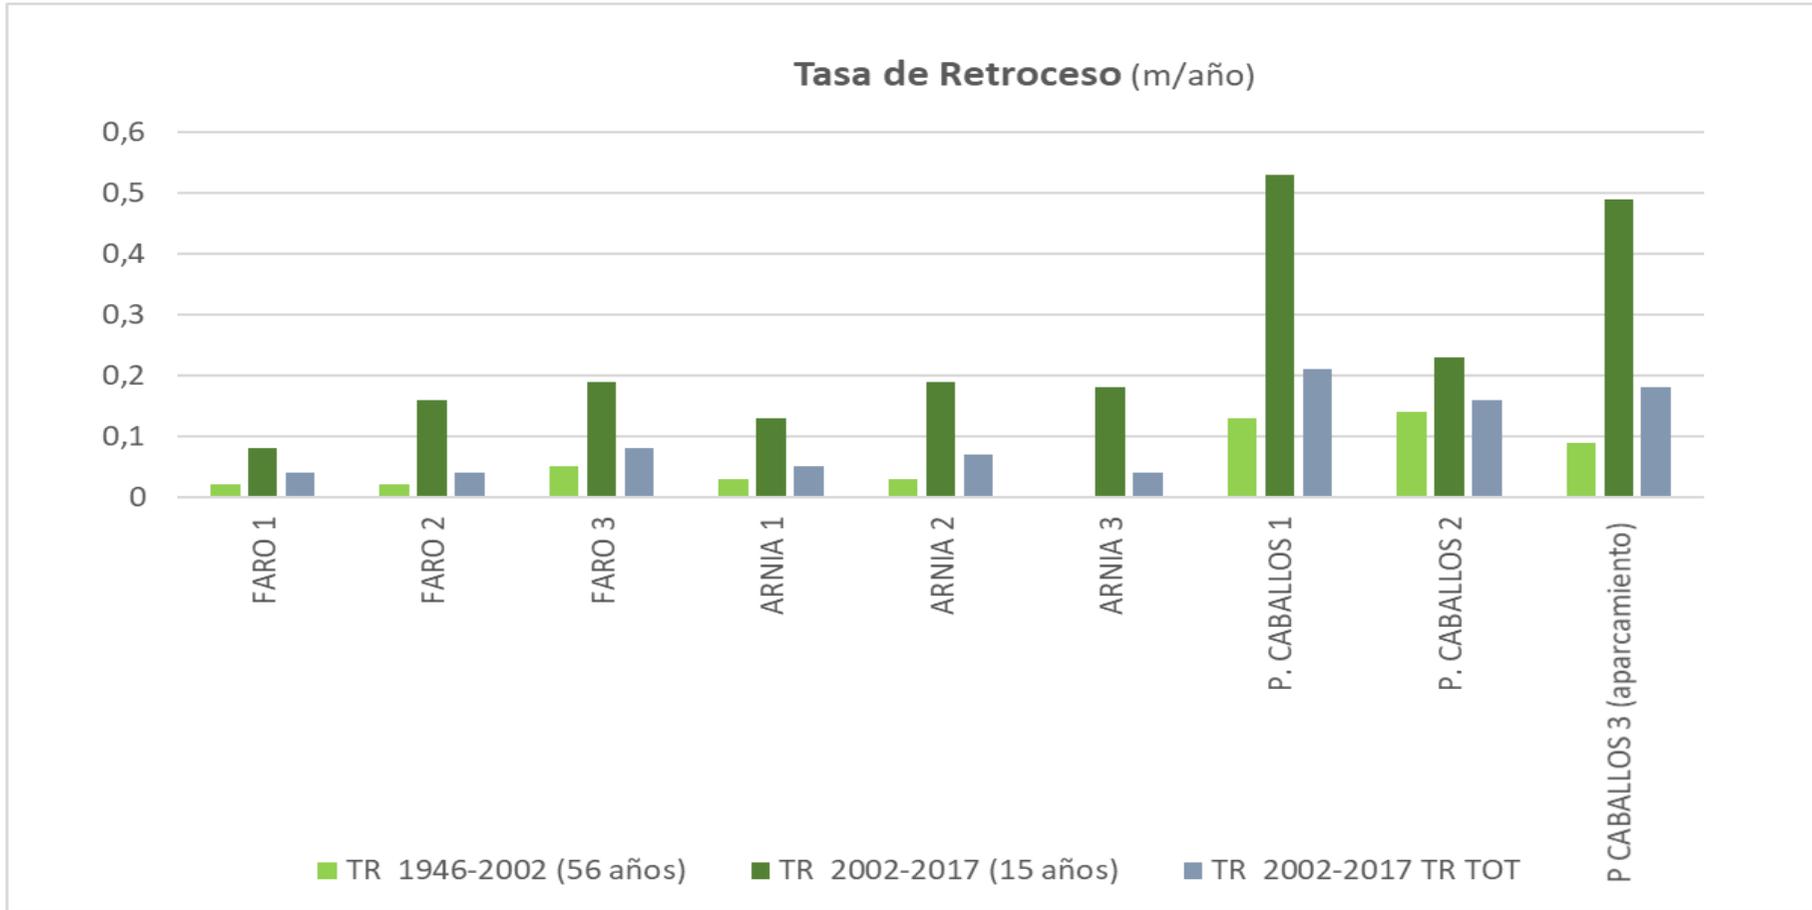
Figura 80: Gráfico con las tasas de retroceso del acantilado (m/año) para los dos períodos analizados (1946-2002; 2002-2017) y total (1946-2017).

Por último y para recalcar la gravedad de la evolución del retroceso del acantilado en la costa alrededor de la Ciudad de Santander, cabe señalar que en la Figura 80, se percibe claramente que aproximadamente el 50% del retroceso total de los acantilados en la zonas estudiadas ha tenido lugar en los últimos 15 años, lo que resulta acorde con los resultados obtenidos por otros autores en relación con la gran aceleración asociada al cambio global.

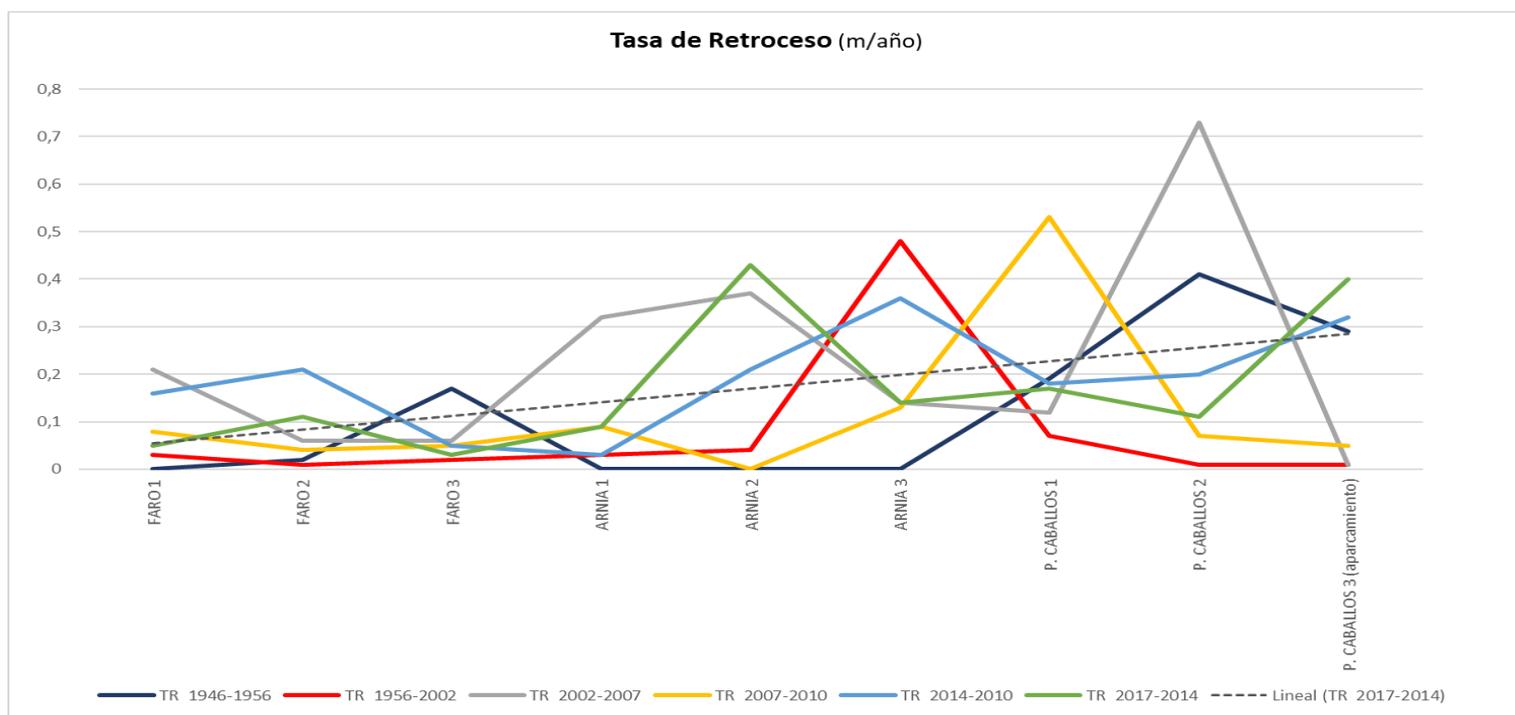
- Para lo que se refiere a los valores de Tasa de Retroceso obtenidos para cada período analizado, se aprecia que en línea general no hay grandes variaciones, sin embargo cuando se entra en el detalle del análisis, se pueden evidenciar unos aspectos particularmente interesantes. Ante todo, se aprecia una clara y bastante marcada tendencia a un incremento de la tasa de retroceso a lo largo de todo el

período analizado, desde 1946 hacia 2017, y para todas las zonas (Figura 81, línea de tendencia).

Figura 81: Representación de la evolución de la Tasa de Retroceso (m/año) a lo largo de todo el período analizado (1946-2017) para todos los sectores. Con línea negra y discontinua se representa la línea de tendencia.
