# **ANÁLISIS DEL RETROCESO DEL ACANTILADO Y PROPUESTAS DE ACTUACIÓN**

**Grado en Ingeniería Civil**

Santander, Septiembre de 2020

**TRABAJO FIN DE GRADO**

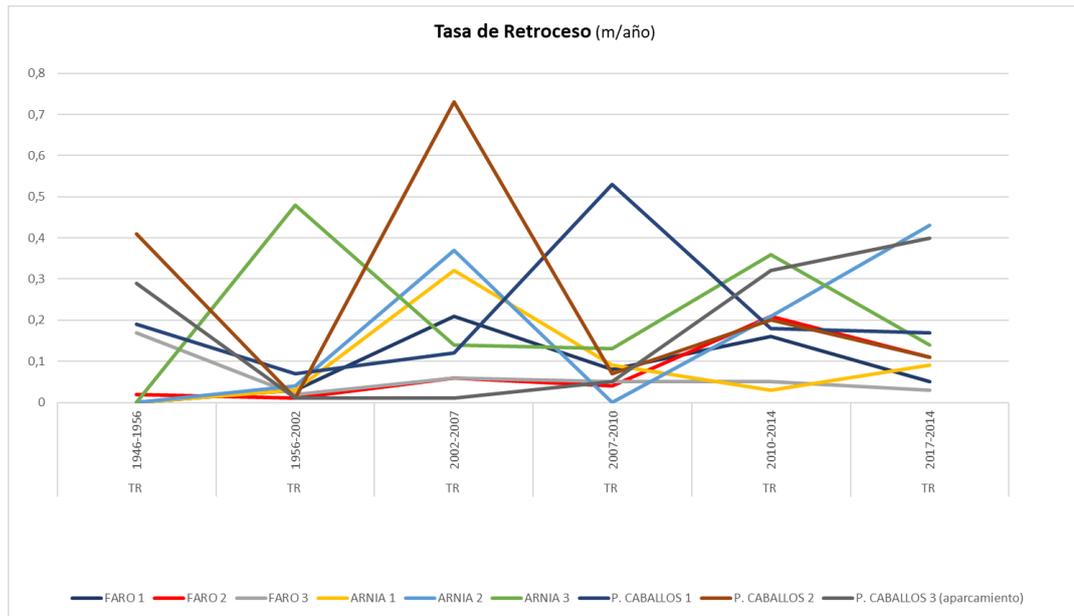
Figura 82: Representación de la evolución de tasas de retroceso (m/año), a lo largo de todo el período analizado y para cada sector estudiado.

- Por último, cabe señalar que de las tres zonas analizadas, la de la Playa de Los Caballos es, sin lugar a duda, la que refleja valores más altos de retroceso de acantilado, tanto en cuanto a valores en absoluto, como para lo que se refiere a Tasa de retroceso.

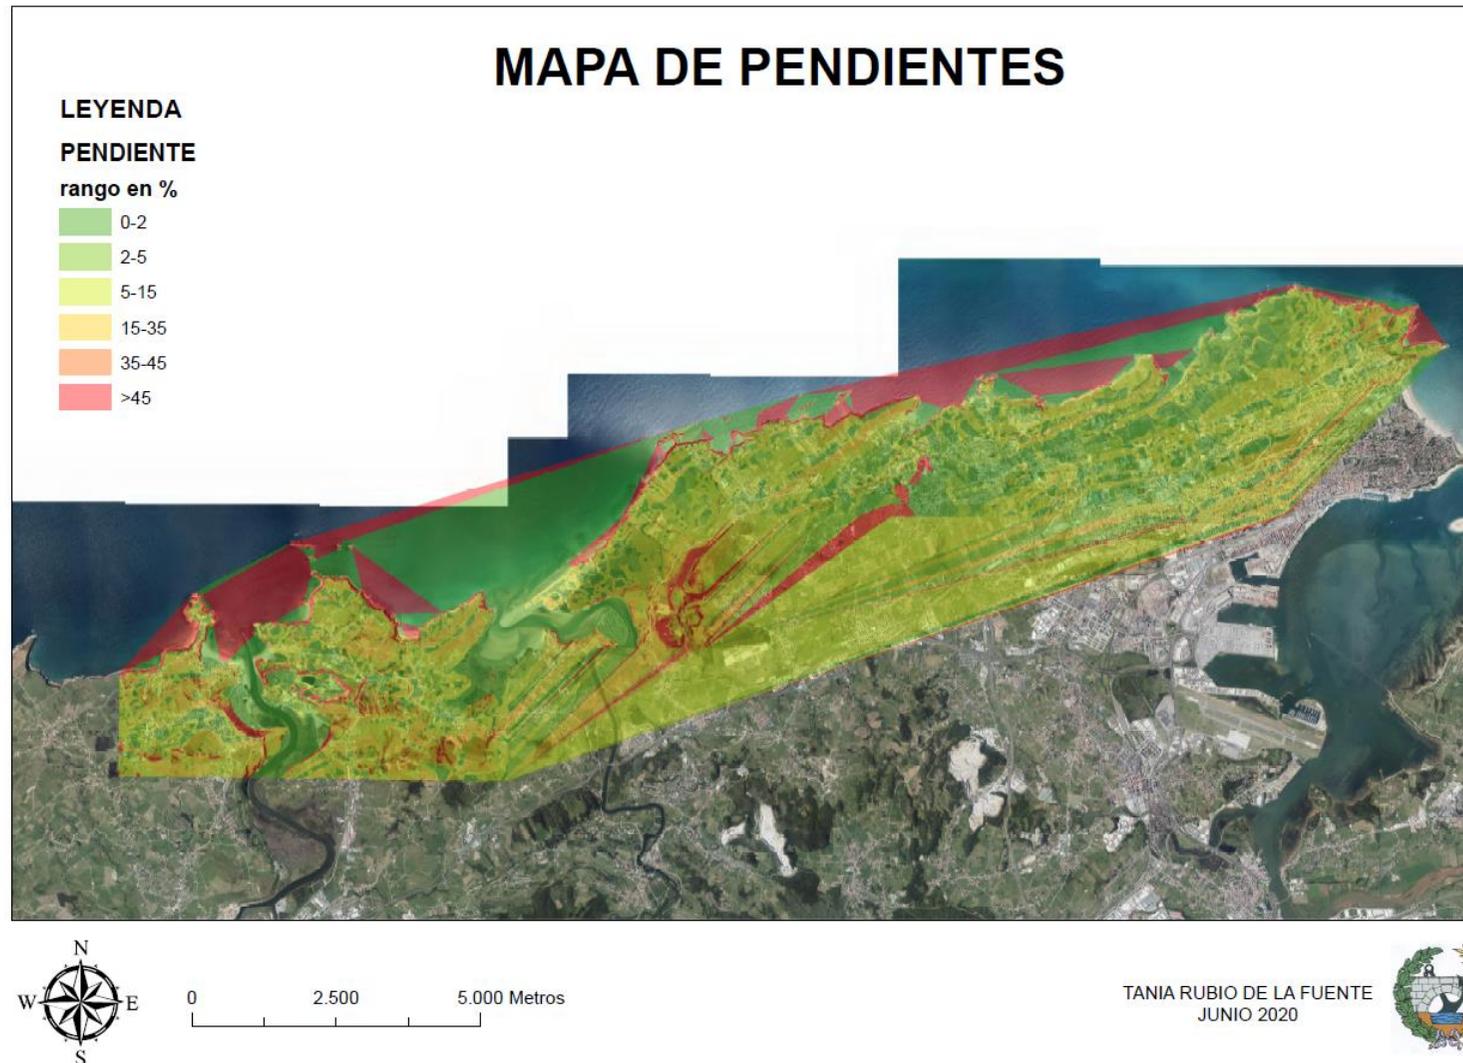
En cuanto al factor pendiente, el área es prácticamente llana, ya que predominan las numerosas rasas, aunque, en la zona acantilada, que es la que interesa en este estudio, las pendientes oscilan entre un 35% y más de un 45 %; en algunos casos a la perpendicularidad, o sea unos 70° de pendiente, como ciertas zonas de la Arnía o de la playa de Caballos. (Figura 83).

En lo que concierne la pendiente, no resulta ser un carácter discriminador, en cuanto todas las zonas estudiadas se caracterizan por pendientes acusadas y mayores del 45%.

Figura 83: Mapa de pendientes. Creado con Arc Gis

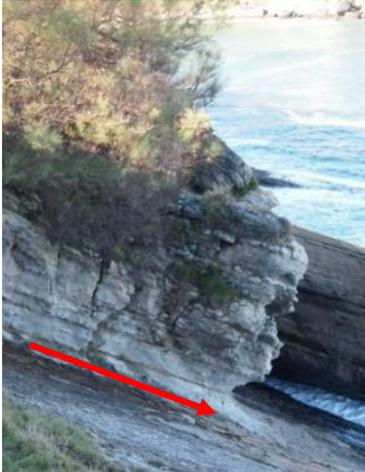
Además de que en muchas zonas la misma estratificación favorece a esta caída de bloques. Como bien se muestra en la foto de campo tomada el día 21 de noviembre.

Es una muestra de que la dirección de los estratos favorece a la caída de bloques, se demuestra por la pequeña U que se forma en la parte baja del bloque y por la línea que aparece entre la base del bloque y el resto de terreno (justo encima de la flecha roja) que indica que el agua fluye en ese espacio, lo cual facilita la erosión de la superficie y que posteriormente caiga). Además si se mira pausadamente, se ven como las raíces están desplazadas, también un indicador de inminente deslizamiento.

Esta intervención debe estar bajo el estudio de una simulación de caídas de bloques.

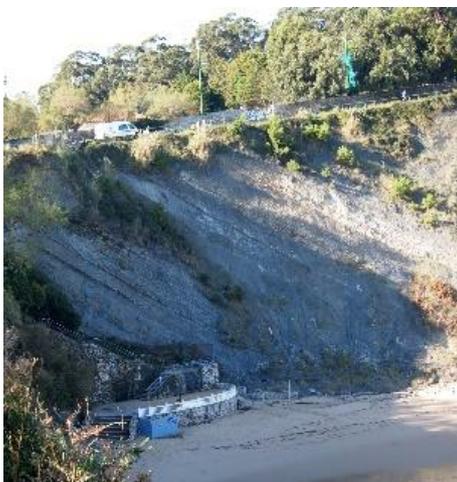
La foto muestra como colocaban la malla el día de trabajo de campo.

También se propone la colocación de mallas galvanizadas para contener los pequeños bloques que puedan caer. Un ejemplo de ello es la malla galvanizada que se colocó en la playa de Mataleñas el día 21 de noviembre de 2019.

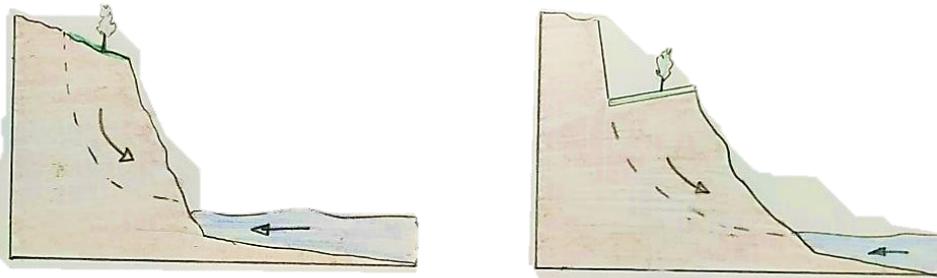
En esta última zona, la erosión está caracterizada por el tipo de material, margoso y arenoso. Son materiales muy blandos y en consecuencia el proceso de evolución del acantilado va acorde con ellos.

Además, también hay que tener en cuenta que se encuentra en zona de Parque Natural y que el entorno está lleno de dolinas que en cualquier momento podrían llegar a colapsar. Por esta razón las viviendas que se encuentran en esta área tienen grietas y humedades, las grietas son a causa de que el terreno se mueve y la humedad por la localización cercana al mar y que están construidas en el entorno de las dolinas.

Por eso la mejor propuesta es dejar que este acantilado siga su proceso natural y alejar las construcciones del mismo.
