# **EVALUACIÓN DEL DAÑO DE CORDONES Y ALAMBRES POSTENSADOS DE UN PUENTE TRAS 55 AÑOS EN SERVICIO**

**Máster Universitario en Integridad y  
Durabilidad de Materiales,  
Componentes y Estructuras**

Santander, Julio de 2025

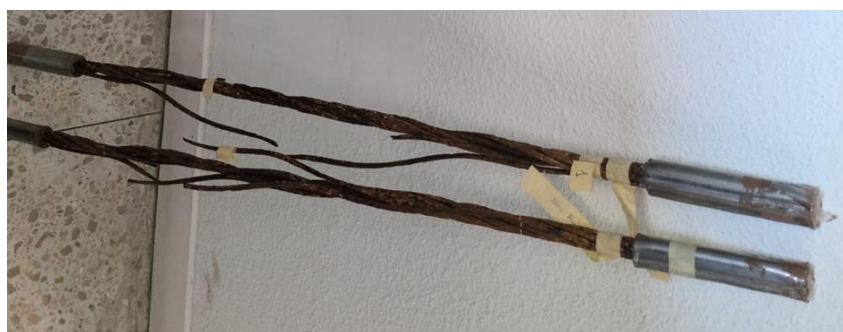
**Figura 3.7**

**Grupo 1:** 4 tramos de cordones muy corroídos pertenecientes a la zona baja de una viga longitudinal colapsada, obtenidos de la zona en la cual se produjo la falla de la estructura. De estas muestras se han preparado 2 probetas, denominadas Cordón 1 y Cordón 2 (Figura 3.7).

b) Probetas elaboradas en base a los cordones recibidos, una vez ensayadas a tracción

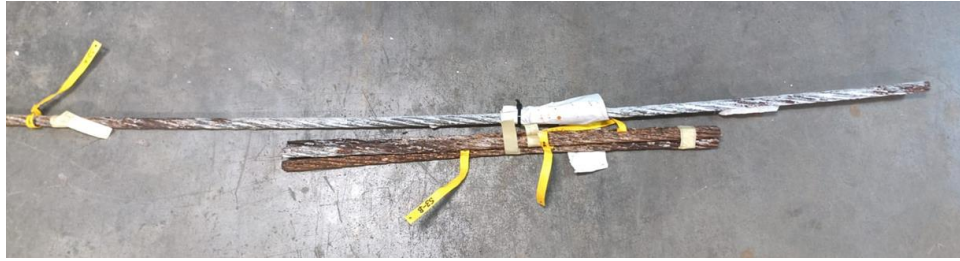
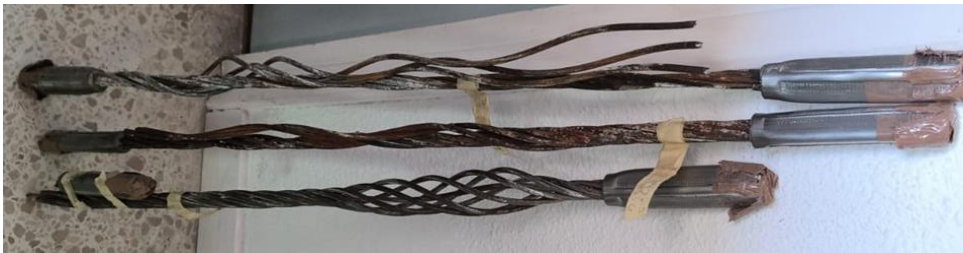
**Figura 3.8**

**Grupo 2:** Una fracción de cable pretensados formada por 4 tramos de cordones, correspondientes a la zona inferior de una viga longitudinal. Los cordones tienen dos tramos bien diferenciados: uno que aún estaba dentro de la vaina, rodeado de lechada, pero con síntomas de corrosión; y otro tramo de cordón al aire, con zonas al final claramente rotas. De estas muestras se han preparado 3 probetas, denominadas Cordón 7, 8 y 9 (Figura 3.8).

a) Cordones recibidos

b) Probetas elaboradas en base a los cordones recibidos, una vez ensayadas a tracción

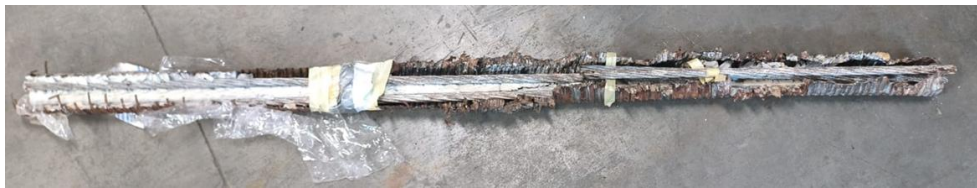
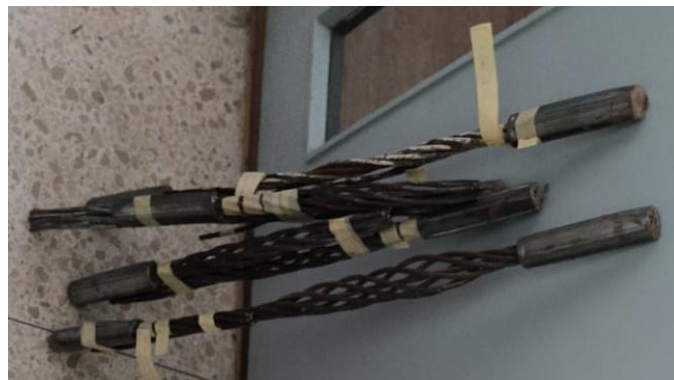
**Figura 3.9**

**Grupo 3:** Un tramo de pretensado de la viga longitudinal con su vaina procedente de la zona más alta de la viga y alejada de la zona de rotura, conteniendo un total de 7 cordones con longitud aproximada 1.60m. De estas muestras se han preparado 4 probetas, denominadas Cordón 3, 4, 5 y 6 (Figura 3.9).

a) Cordones recibidos

b) Probetas elaboradas en base a los cordones recibidos, una vez ensayadas a tracción

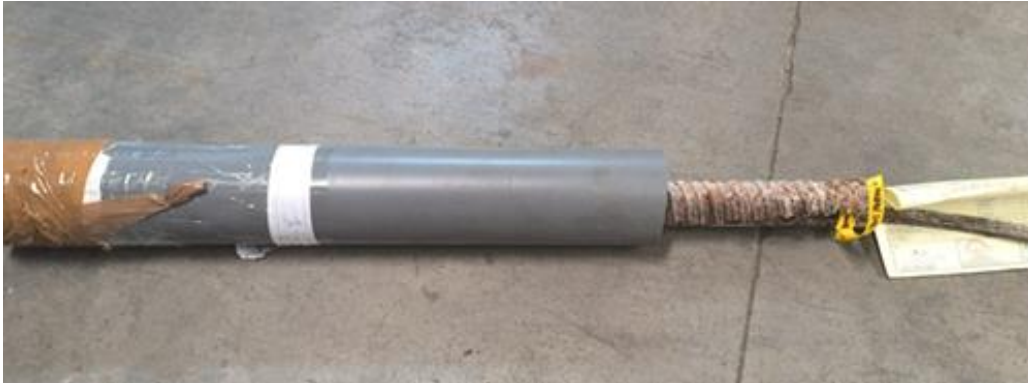
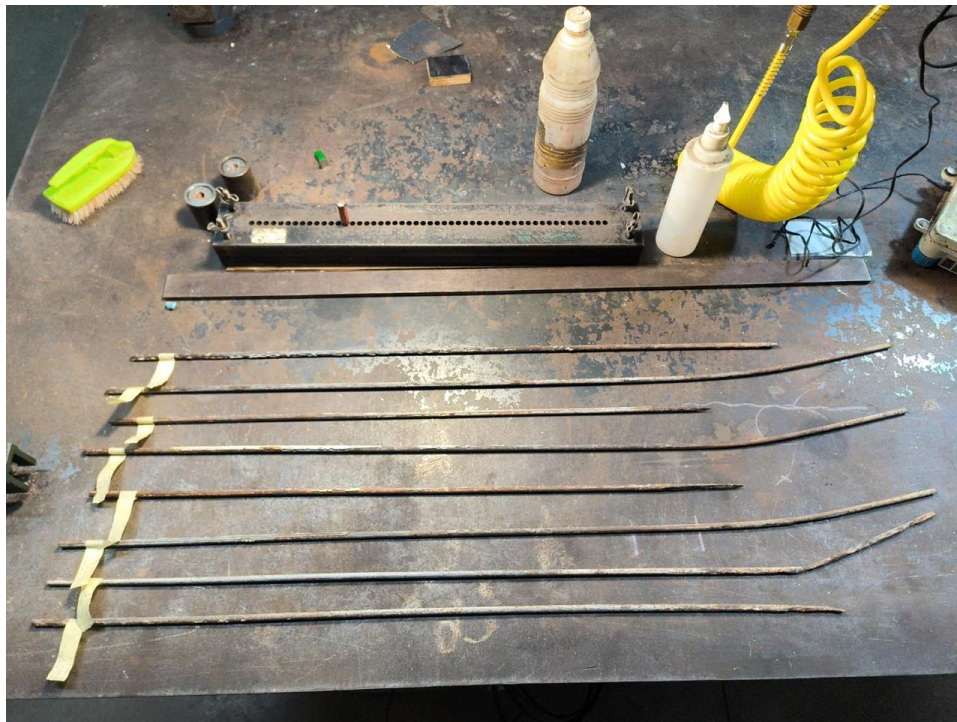
**Figura 3.10**

**Grupo 4:** Un tramo de pretensado transversal, con 8 alambres en su vaina, de longitud aproximada entre 80cm a 1m. De estas muestras se han preparado 3 probetas, denominadas Alambre 1, 2 y 3 (Figura 3.10).

*a) Alambres en su vaina recibidos*

*b) Alambres limpios y catalogados*

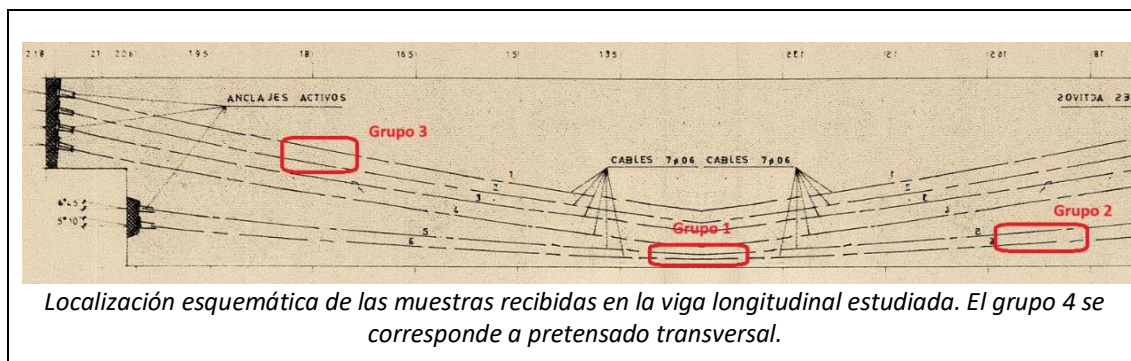
**Figura 3.11**

La Figura 3.11 contiene un esquema con la localización de las muestras recibidas

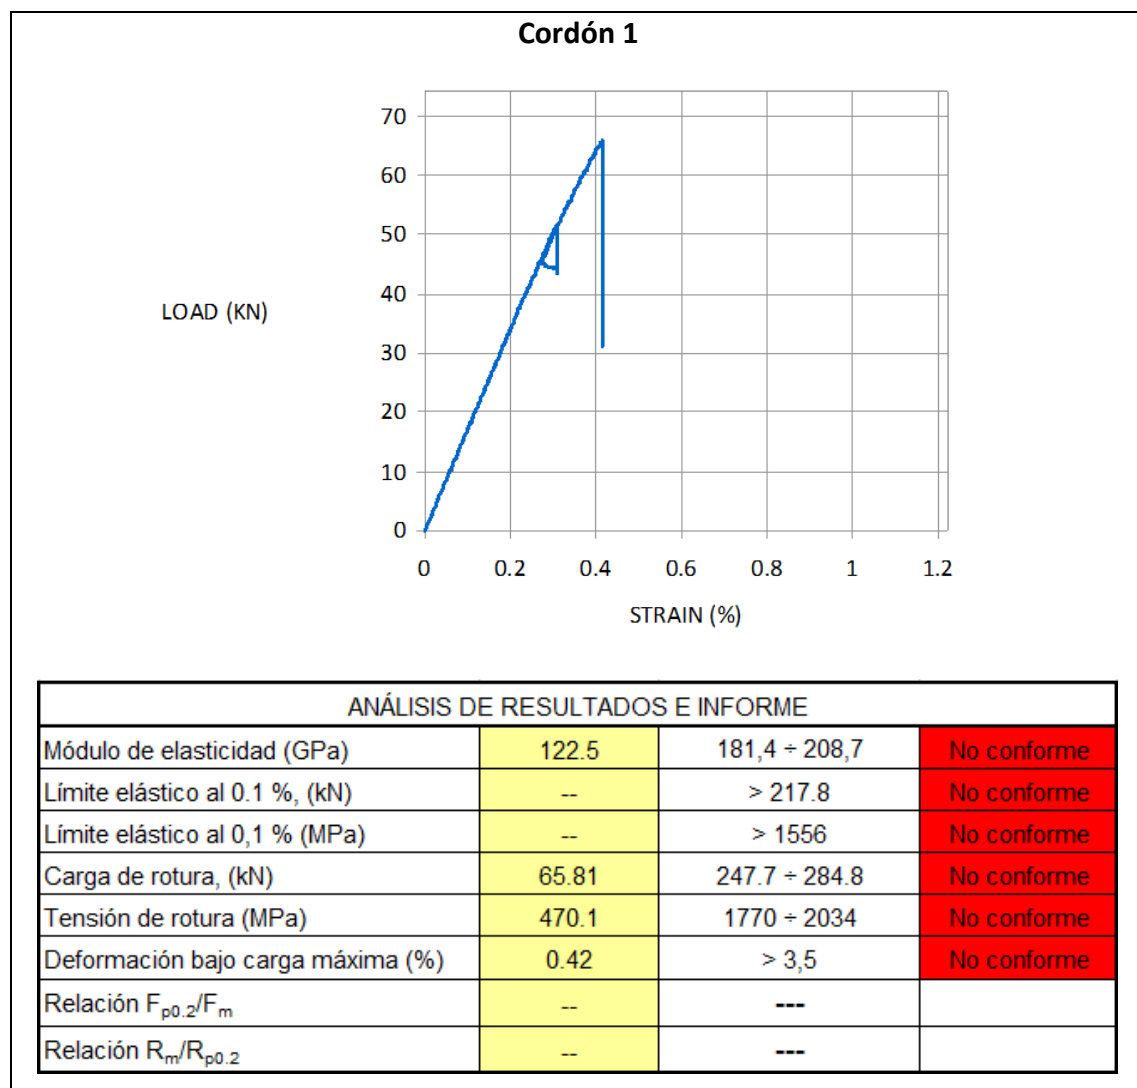
Figura 4.1

Cordones correspondientes a la zona baja de la viga longitudinal, en la región en la que se produjo la falla que provocó el colapso de la estructura. Las Figuras 4.1 y 4.2 contienen las gráficas del ensayo y el análisis de los parámetros obtenidos correspondiente a los Cordones 1 y 2, respectivamente.

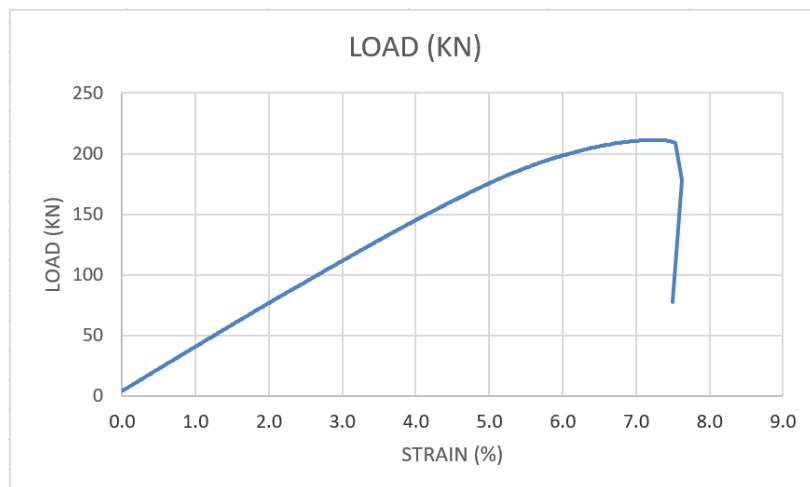
**Figura 4.7**

Observación: este ensayo ha sido invalidado, puesto que la rotura de uno de los alambres de la probeta ocurrió dentro del casquillo del cual se sujeta la mordaza de la prensa, lo cual provocó que se obtuvieran valores no representativos de su comportamiento mecánico.

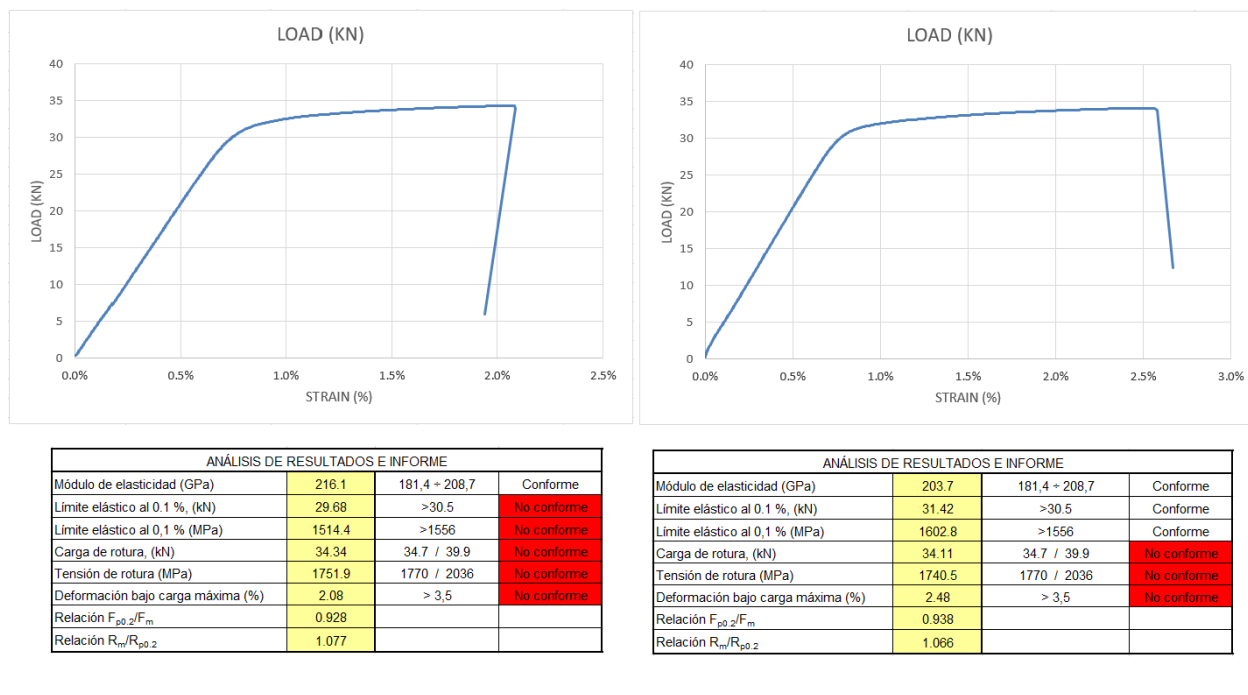
Figura 4.13

Comparación del alambre central (arriba) y de los alambres perimetrales (abajo). Se observa un menor grado de deterioro en el alambre central.

Los resultados obtenidos para los alambres ensayados muestran que, a pesar de no cumplir con los requisitos de resistencia mecánica y de alargamiento bajo carga máxima, el comportamiento de los alambres centrales es mucho mejor que el de los cordones del mismo grupo. De este resultado podría deducirse que el alambre central se encuentra más protegido de la corrosión que los alambres perimetrales, lo cual se encuentra evidenciado en que el fallo de los Cordones 1 y 2 ocurrió por la rotura de alambres perimetrales individuales, acompañado de un aspecto menos deteriorado del alambre central en comparación con el resto del cordón.

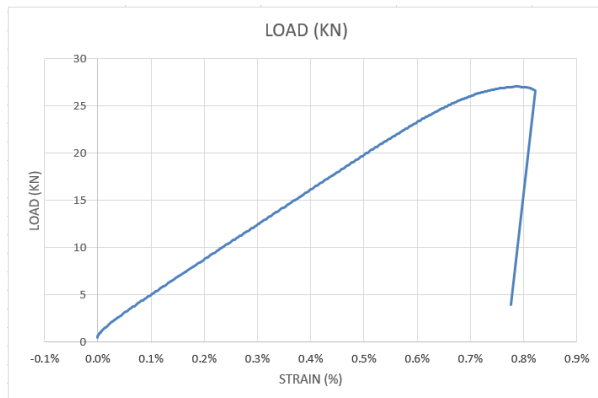
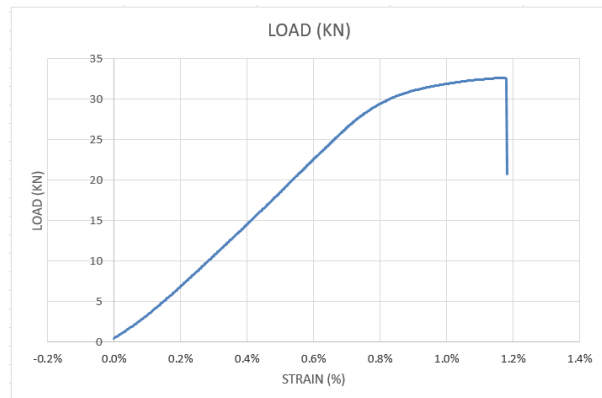
Figura 4.15

Comparación del alambre central (arriba) y de los alambres perimetrales (abajo). Se observa un grado de deterioro similar.

Los resultados obtenidos para el alambre central son concordantes con los obtenidos para el ensayo del Cordón 9. En ambos casos la rotura se produce con un comportamiento plástico con poco alargamiento bajo carga máxima.

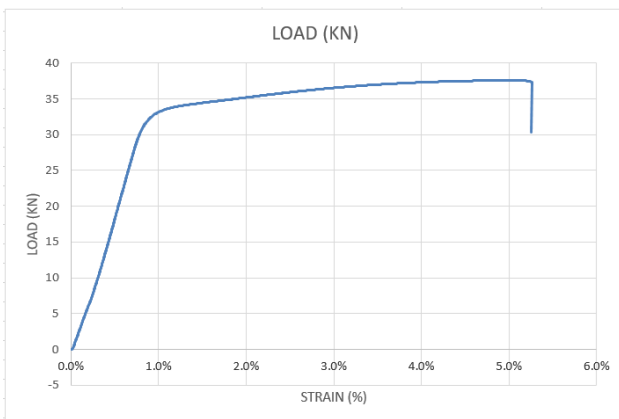
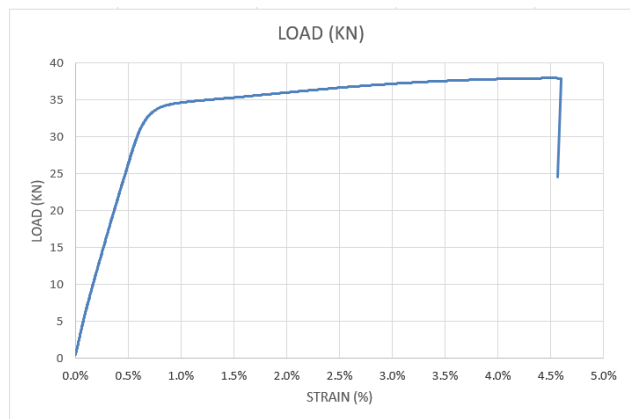
Figura 4.17

Comparación del alambre central (arriba) y de los alambres perimetrales (abajo). Se observa un grado de deterioro similar, mínimo en ambos casos.

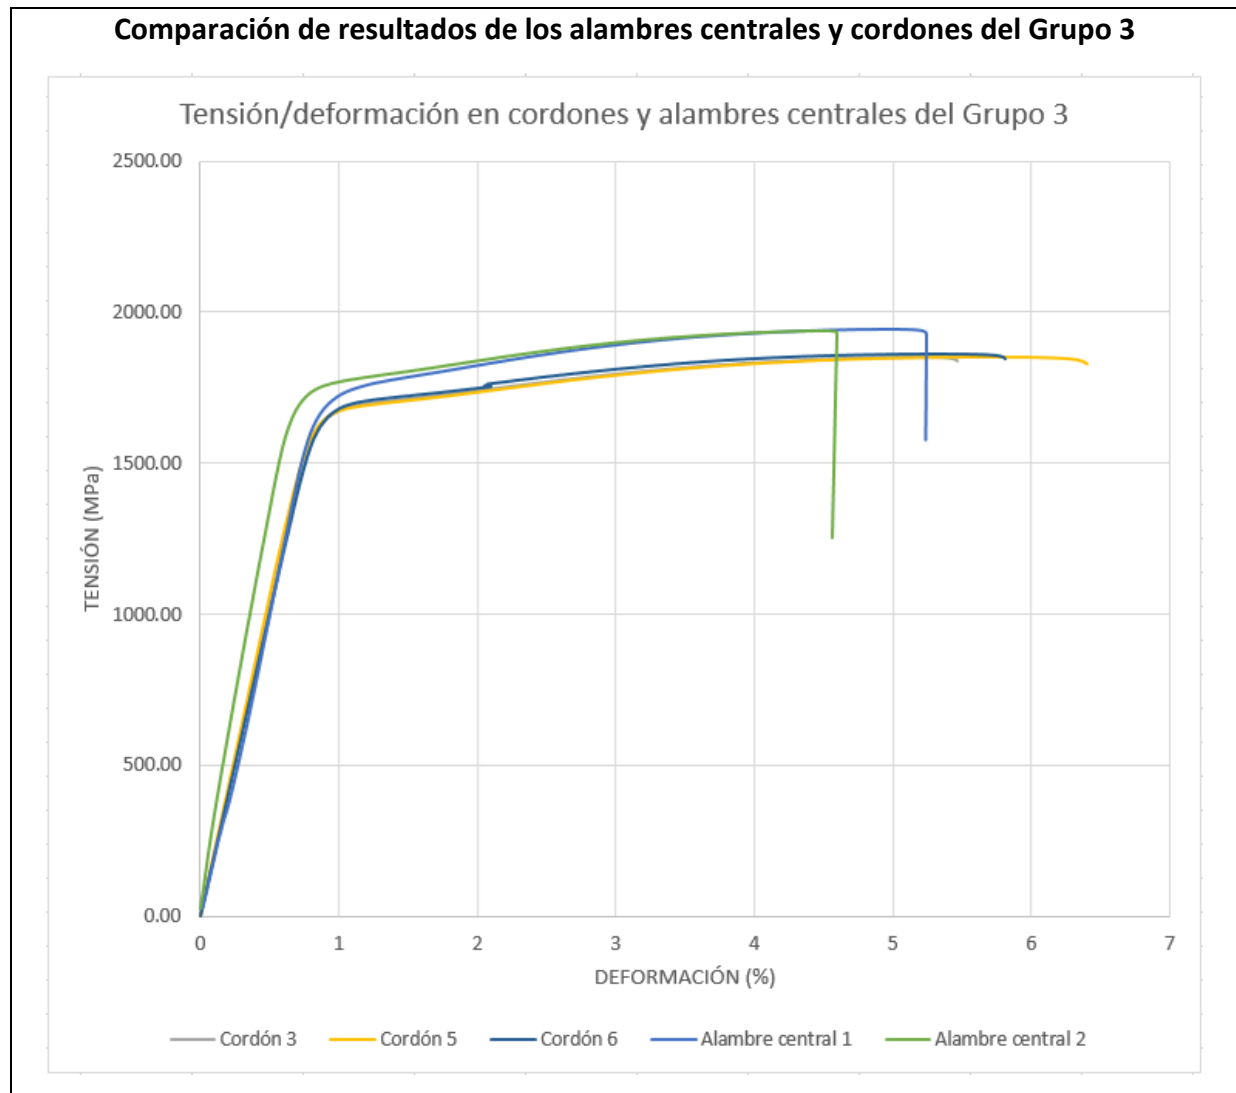
**Figura 4.18**

Los resultados obtenidos muestran la similitud de comportamiento entre el material del alambre central y los cordones. En ambos casos (alambre central y cordón) se observa muy poco deterioro y se cumplen todos los requisitos establecidos por la norma.

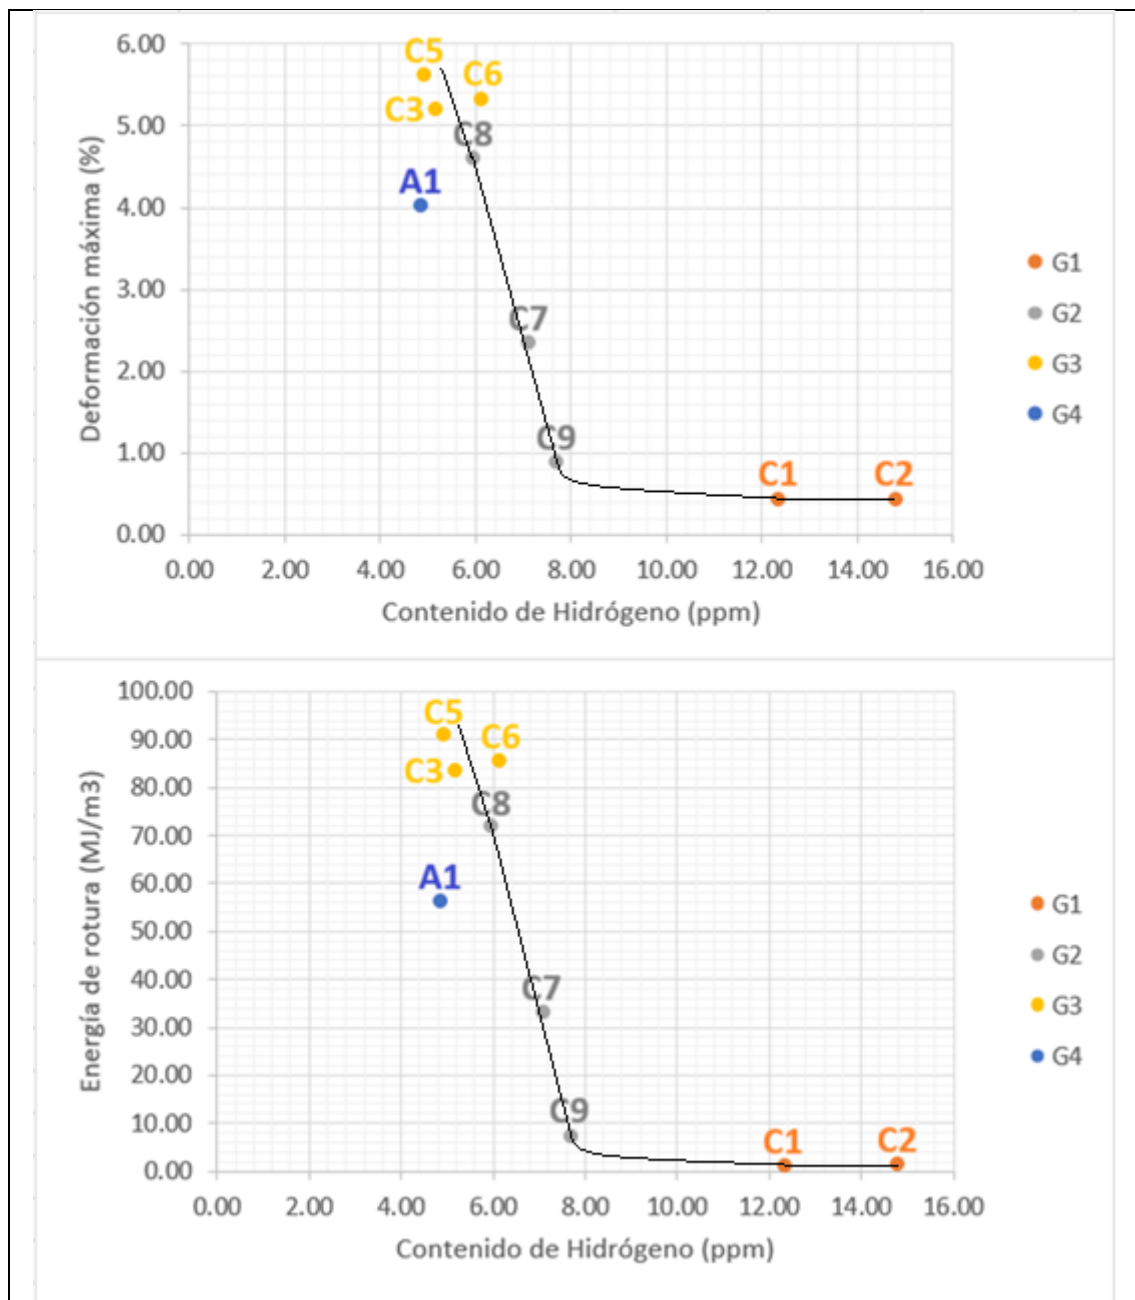
En la Figura 4.20 se observa una clara relación, prácticamente lineal, entre el mayor valor de hidrógeno y su efecto fragilizador, que se abandona para las muestras del Grupo 1 lo que sugiere que la alta concentración de hidrógeno ya no es el factor dominante, sino que este llega a un efecto máximo y que la pérdida de tenacidad aparente se asocia al efecto de la pérdida de sección y a la rugosidad superficial de estas muestras ensayadas. En la misma figura se ha trazado una curva que representa un ajuste aproximado de la tendencia del comportamiento mecánico observado con la cantidad de hidrógeno presente.

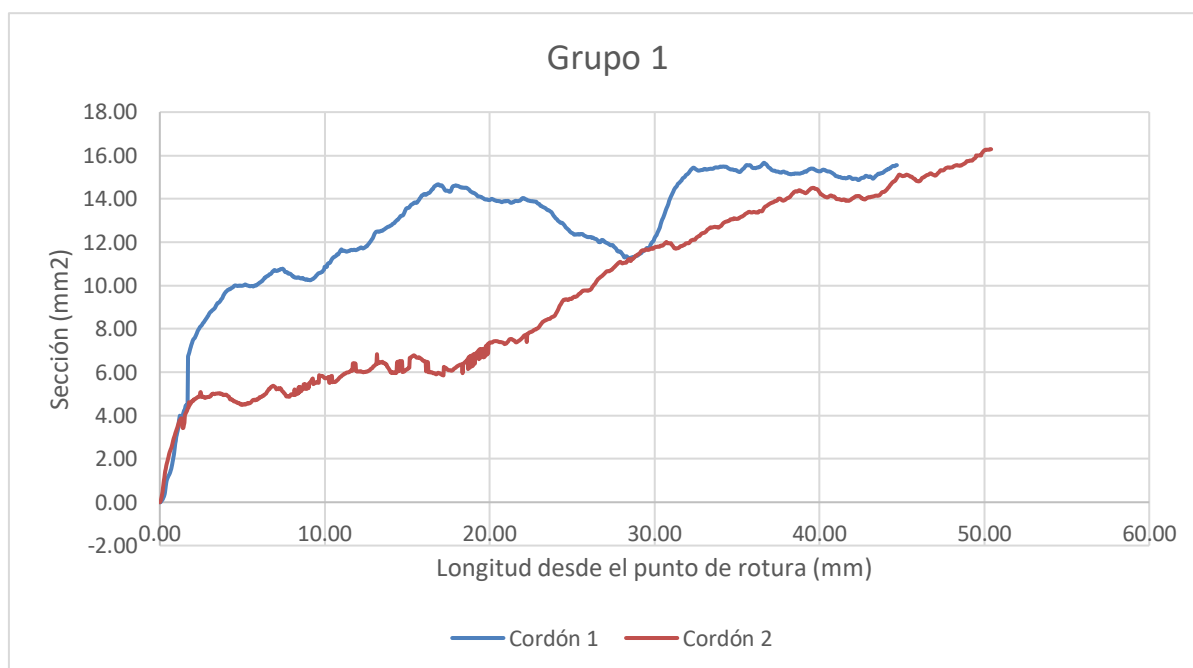
**Figura 4.21**

Considerado lo anterior, se observan pérdidas despreciables de sección en los Grupos 2, 3 y 4, pero en el Grupo 1 se registra una sección mínima de solo 5 mm<sup>2</sup>, lo cual representa una pérdida de sección con respecto a la nominal del 74.5%. Este orden de magnitud de pérdida de sección es consistente con la tensión de rotura registrada durante el ensayo de tracción, el cual es un 71.4% menor a la mínima requerida para su tipo de acero.

Se observa que existe una correspondencia entre los cálculos realizados por tensión de rotura y las mediciones por TAC. En el caso del Cordón 1, la sección útil calculada es muy inferior a la medida, lo cual se debe a que en el mismo existen entallas pronunciadas debidas al alto estado de corrosión, como se puede observar en la Figura 4.21, produciéndose la rotura justo en uno de dichos puntos.

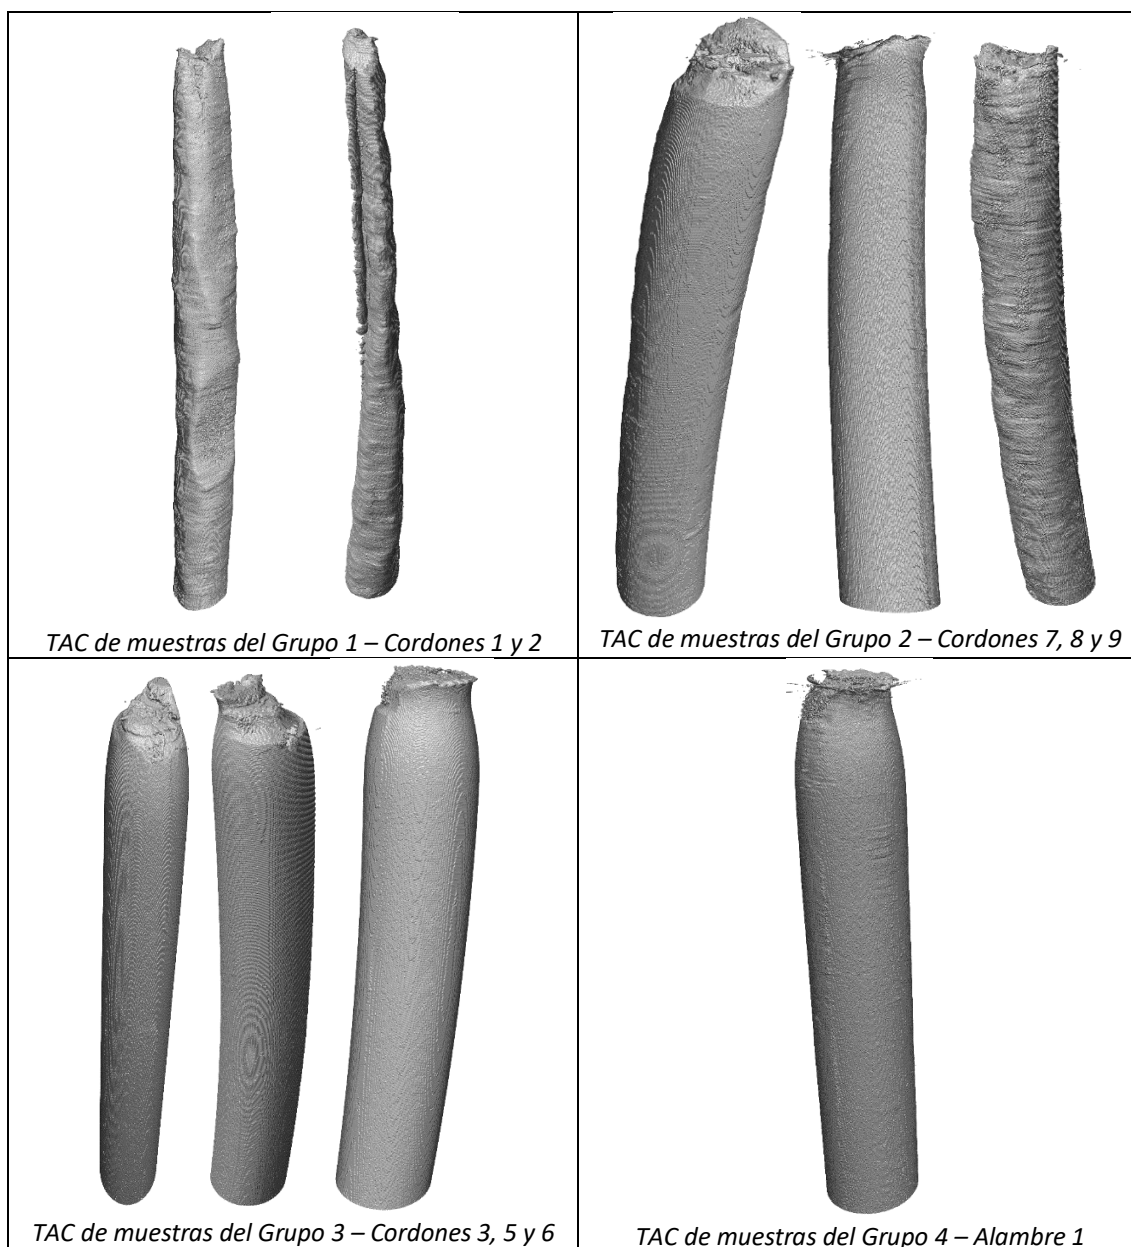
**Figura 4.25**

En la Figura 4.25 se observa la textura superficial de las muestras, en donde es muy evidente la pérdida de sección en el Grupo 1 y que el estado del Cordón 9 representa una transición en proceso del estado de deterioro del Grupo 2 al mismo que el del Grupo

1. En el Cordón 9 se aprecia, por la rugosidad del mismo, el inicio de los efectos de pérdida de sección por corrosión, comenzando este efecto a sumarse al de fragilización por hidrógeno, siendo este último el proceso de deterioro dominante en los cordones 7 y 8.

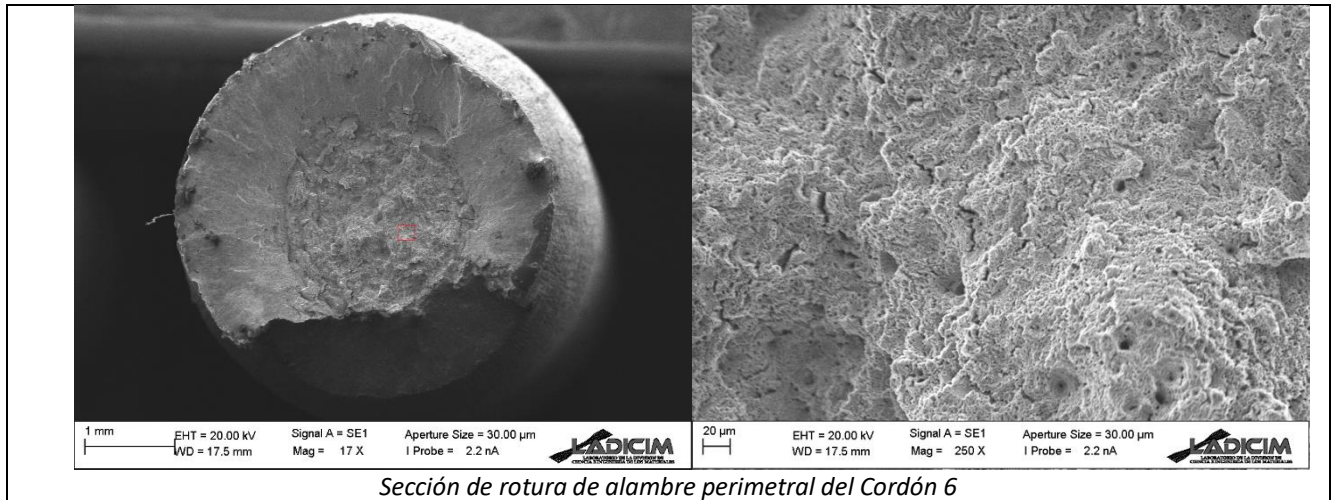
**Figura 4.29**

En todas las muestras del Grupo 3 (Figura 4.29) se observa una concentración de procesos de micro roturas dúctiles en el centro de la pieza, lo cual se evidencia en los micro huecos visibles en las fotografías de mayor aumento (Cordones 3 y 6). Finalmente, la falla se produce por cortante en toda la región perimetral, lo que indica un modo de fallo típico conocido como copa y cono que es característico de roturas dúctiles, esperable en un elemento con propiedades mecánicas aceptables.

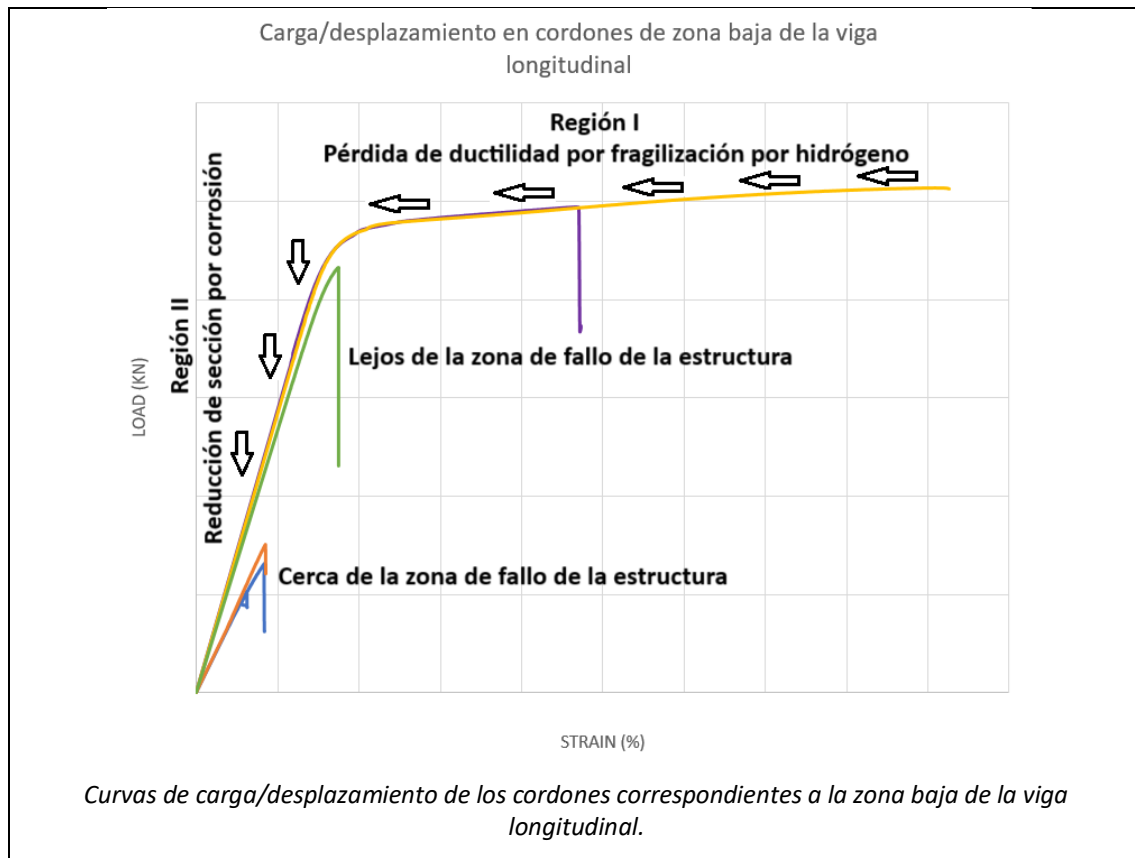
**Figura 5.5**

La Figura 5.5 representa esquemáticamente dos regiones de comportamiento: La Región I, en donde la creciente concentración de hidrógeno que se produce en las reacciones propias de la corrosión genera pérdida de ductilidad y tenacidad (fragilización), y la Región II, que es derivada de la creciente rugosidad, con efectos de entallamiento superficial y pérdida de sección debido a la elevada corrosión de zonas más expuestas.
