**ESCUELA TÉCNICA SUPERIOR DE INGENIEROS  
INDUSTRIALES Y DE TELECOMUNICACIÓN**

***Proyecto / Trabajo Fin de Carrera***

**Corrosión por picadura: Caso particular de  
estudio del  
“Puente Juan José Arenas” de Santander**

Autor: Andrés Prieto Alba  
Director: M. Victoria Biezma  
Julio 2014

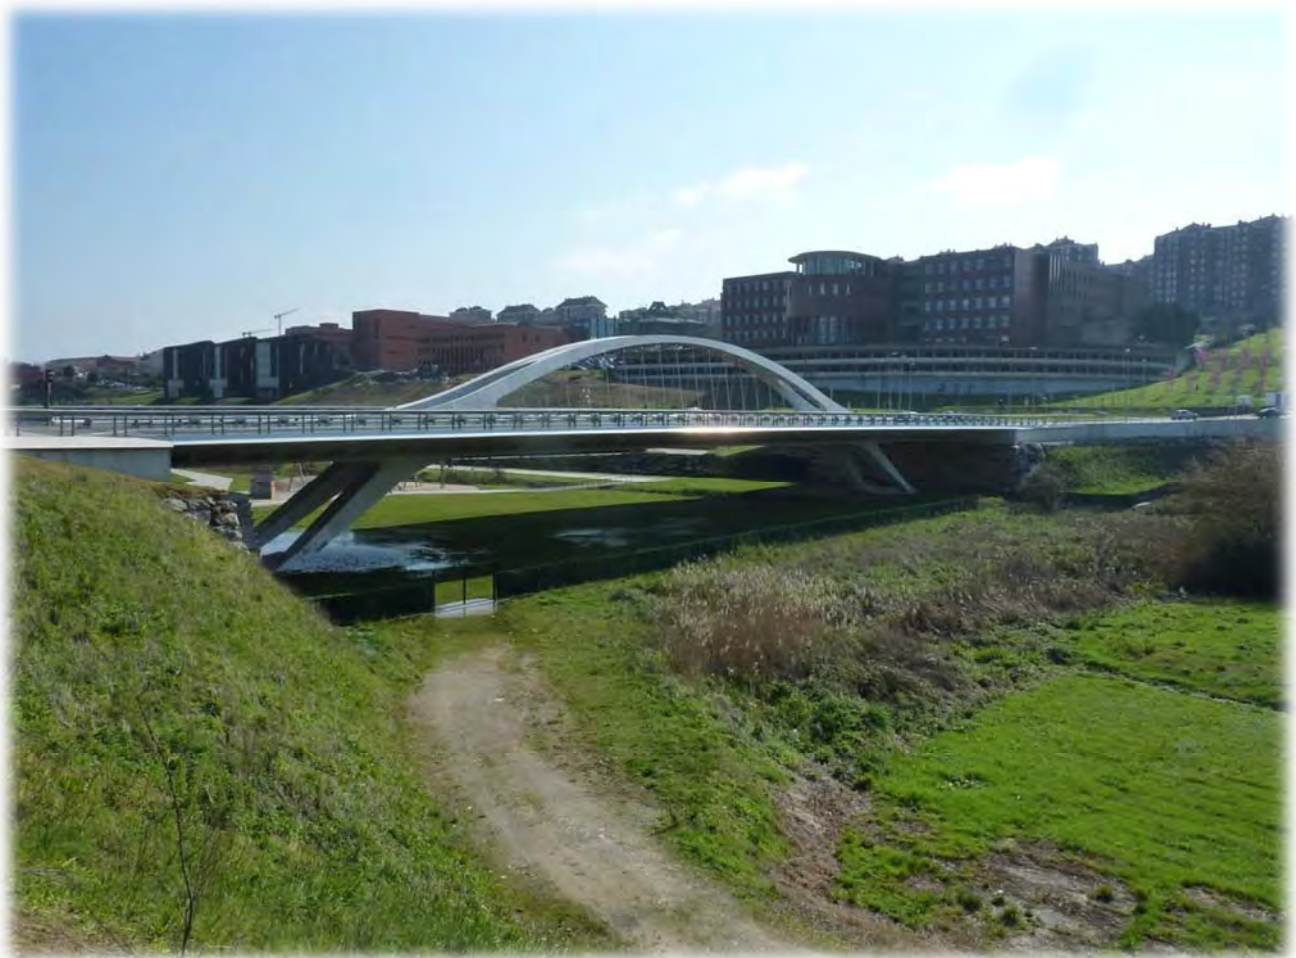
Figura 2. “Puente Juan José Arenas”, Santander

La figura 2 es el “Puente Juan José Arenas”, la estructura que incorpora los casquillos que se van a estudiar.

Las piezas que rodean a los tirantes en su parte inferior serán nuestro objeto de estudio y los denominaremos “casquillo” o “soporte” (*“lock cover”*). Al aparecer 72 veces en el inventario de este puente, resulta interesante conocer y analizar este proceso de corrosión particular, obteniendo la cinética de corrosión con el fin de obtener información suficiente para poder profundizar en el proceso que está experimentando y poder llegar a obtener un modelo extrapolable a otras estructuras con daños de corrosión por picadura.

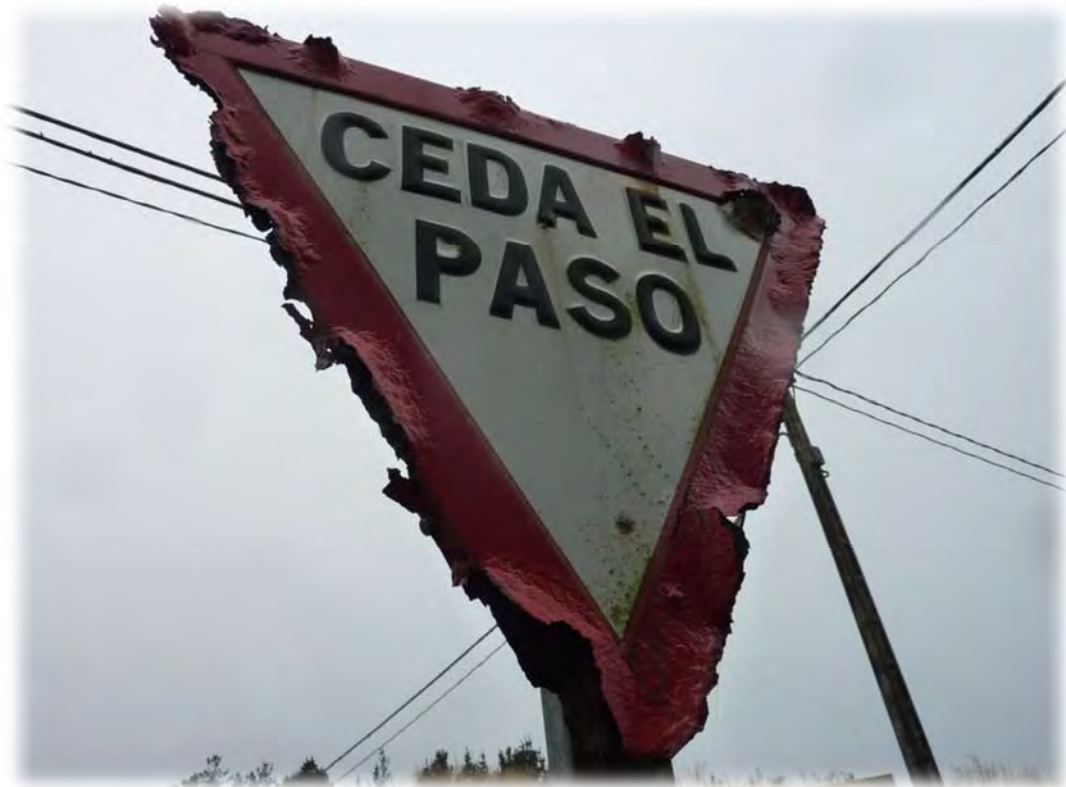
Figura 5. “Ejemplo de corrosión en señal de tráfico, Loredó (Cantabria)”

En este caso la figura 5 es un ejemplo de corrosión en el caso real de una señal de tráfico situada en Loredó (Cantabria), con falta de mantenimiento en donde los productos de corrosión voluminosos del acero desprenden las capas de pintura.

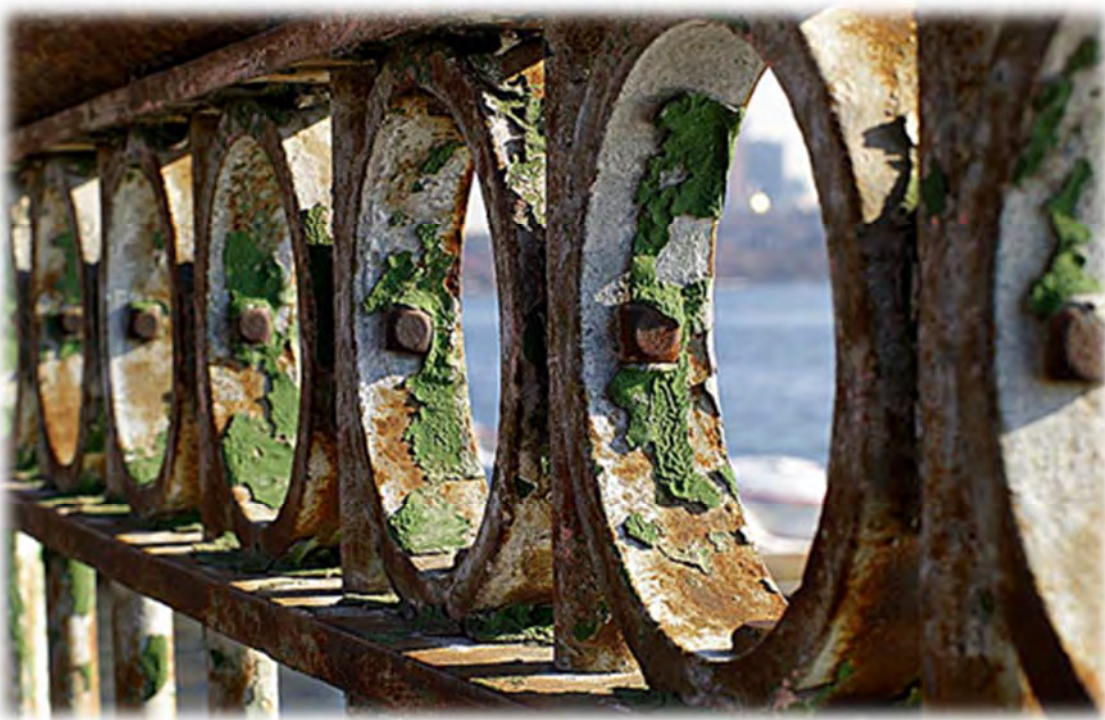
Figura 8. “Corrosión marina”

El sector marítimo es el segundo más dañado por la corrosión por detrás del transporte. La figura 8 es un ejemplo de una estructura en ambiente marino afectada por la corrosión y muestra el aspecto típico de este tipo de corrosión.

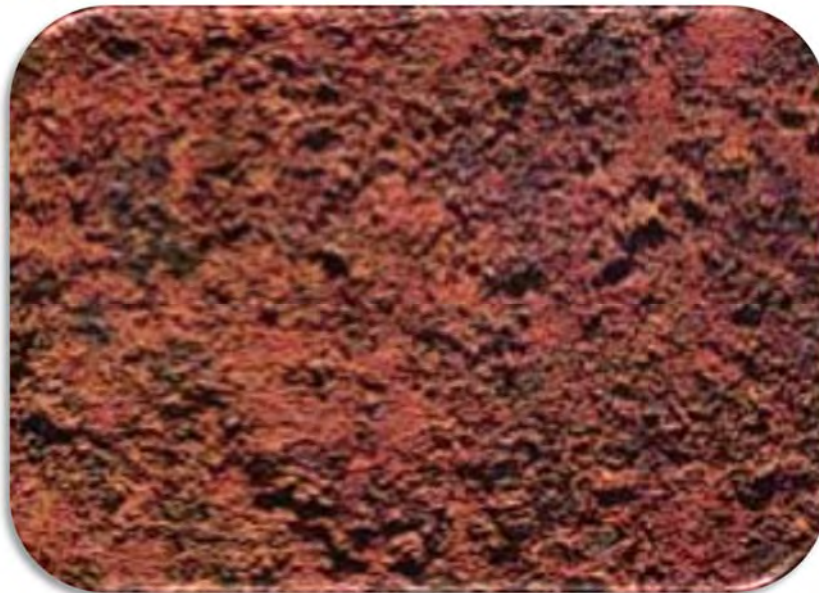
Figura 12. “Pieza de hierro con corrosión generalizada”

El sistema metálico es atacado por toda su superficie uniformemente; así, esta superficie ya no tiene la misma composición que su matriz, y crea así una capa externa con distintas propiedades. Además, esta forma de corrosión es la más común de todas las que vamos a tratar. El aspecto es el que se muestra en la figura 12, en donde se reflejan los óxidos superficiales de distintas coloraciones en una chapa de acero. Estas coloraciones son debidas a las diferentes acumulaciones químicas de los productos de corrosión: hematites, magnetitas y wüstitas.

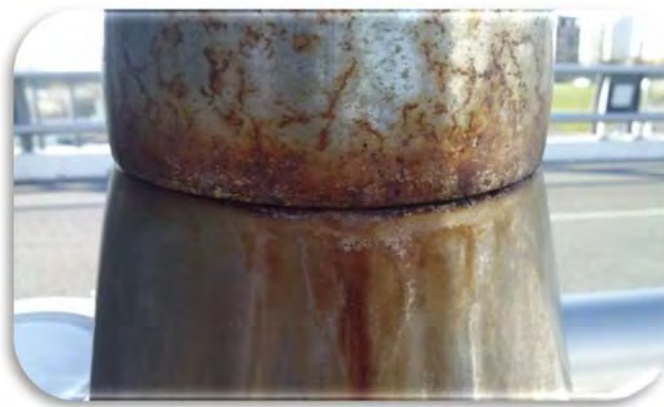
Figura 20. “Corrosión en resquicios que se aprecia en la parte inferior de los casquillos”

La corrosión en resquicios es aquella que surge en las zonas de los metales mal aireadas y angulosas como se aprecia en la figura 20, perteneciente a la parte inferior de los casquillos que se estudiarán.

- Evitar ángulos de 90° o inferiores; nos permitirá reducir la corrosión en esa zona angulosa. Un canto redondeado será menos susceptible a corroerse que un canto vivo.
- Evitar uniones atornilladas y remachadas; empleando uniones soldadas o adhesivas.
- Favorecer el drenaje del electrolito a través del metal y evitar su estanqueidad.
- Reducir la humedad, aislar bien las juntas para que no haya orificios y limpiar el material.

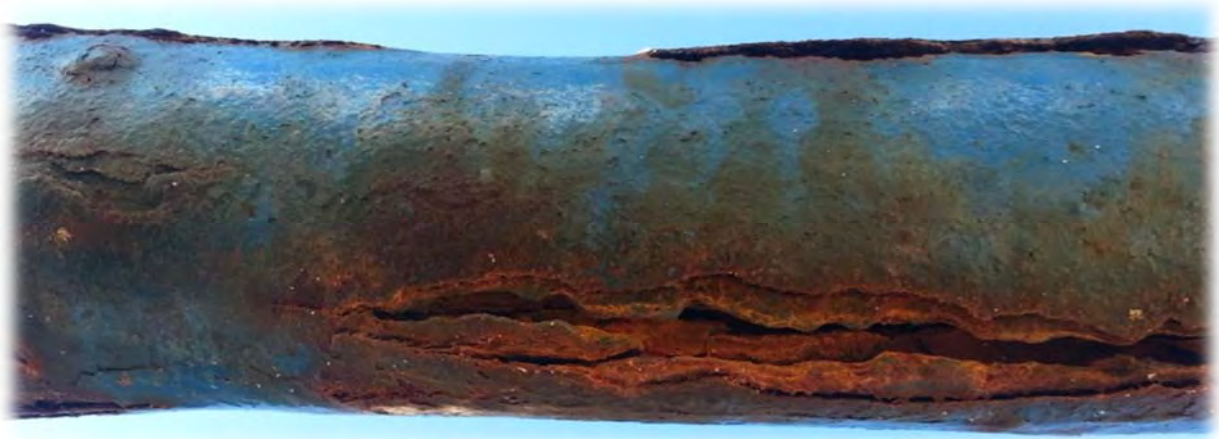
El aspecto de este tipo de corrosión, es de pequeños canales que va provocando el paso del fluido, picaduras (ataques localizados en zonas de levantamiento de la capa protectora) y cavidades en la superficie de contacto con el metal. La figura 33 muestra el estado en el que puede acabar una pieza sometida a erosión sin la protección adecuada. En este caso particular se produce un levantamiento de la capa protectora de pintura y el electrolito puede penetrar dentro de la barandilla y producir este tipo de ataque.

Figura 33. “Barandilla de acero al carbono sin mantenimiento con corrosión por erosión.  
Segunda playa del Sardinero Santander”

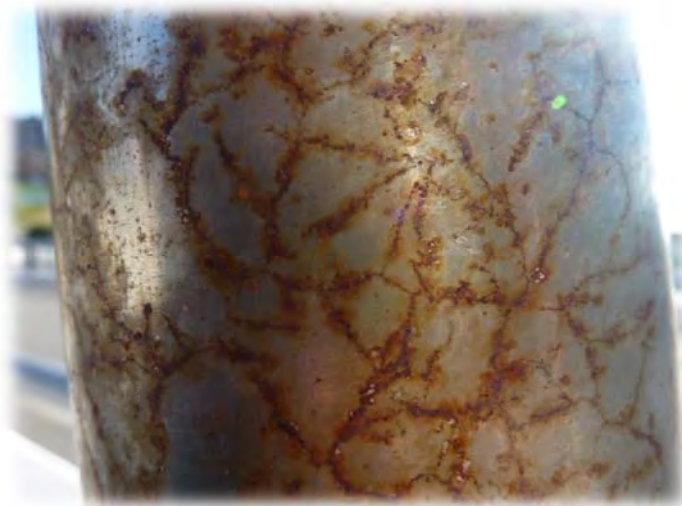
En el caso del hormigón, la carbonatación puede desencadenar el proceso de corrosión, debido a que el descenso de pH que provoca hace posible el paso de las armaduras del estado pasivo al activo, quedando en el estado de la figura anterior. La figura 43 muestra unas grietas de corrosión que se analizarán en este Proyecto Fin de Carrera.

Figura 43. “Grietas de corrosión en Puente Juan José Arenas”

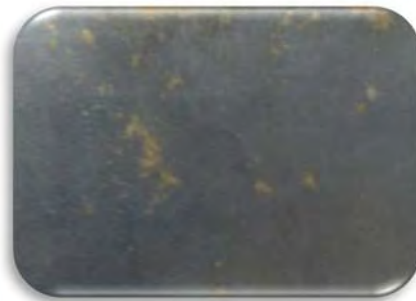
En la figura 44, se observa cómo aparecen las primeras picaduras: son pequeñas y sin ramificaciones. Además, la pieza conserva el aspecto característico de su capa pasiva.

Figura 44. “Aparecen las picaduras”

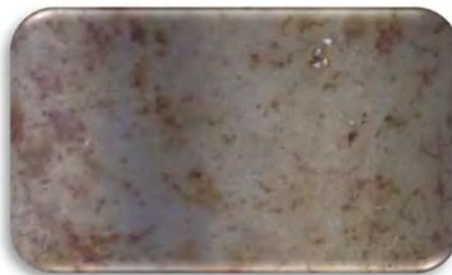
La figura 45, muestra como las picaduras ya están más extendidas y comienzan a ramificarse. De la misma forma, están son más grandes y el brillo de la capa pasiva se ha perdido.

Figura 45. “Picadura extendida”

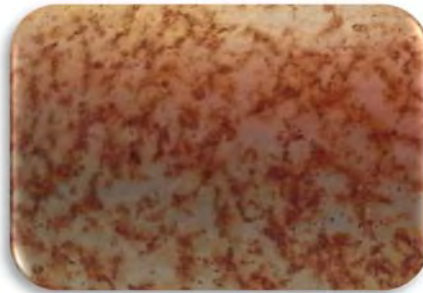
La figura 46 ya muestra un proceso más avanzado de la picadura. En este caso la corrosión está afectando a la pieza en más de un 80% y las picaduras se han extendido, agrandado de tamaño y la capa pasiva está rota.

Figura 46. “Pieza corroída a más del 80%”

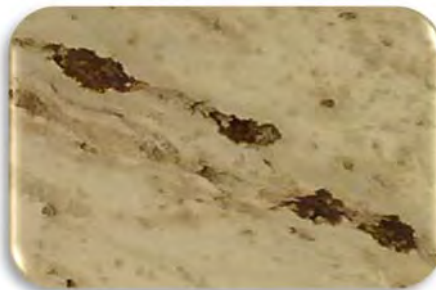
Figura 47. “Recubrimiento del Palacio de Deportes, Santander”

La figura 47, es una pieza de diferente composición a las mostradas anteriormente. En este caso las picaduras son mucho más grandes pero en menos cantidad; lo cual muestra que este tipo de corrosión puede ser muy extensa en cuanto a forma o generación.

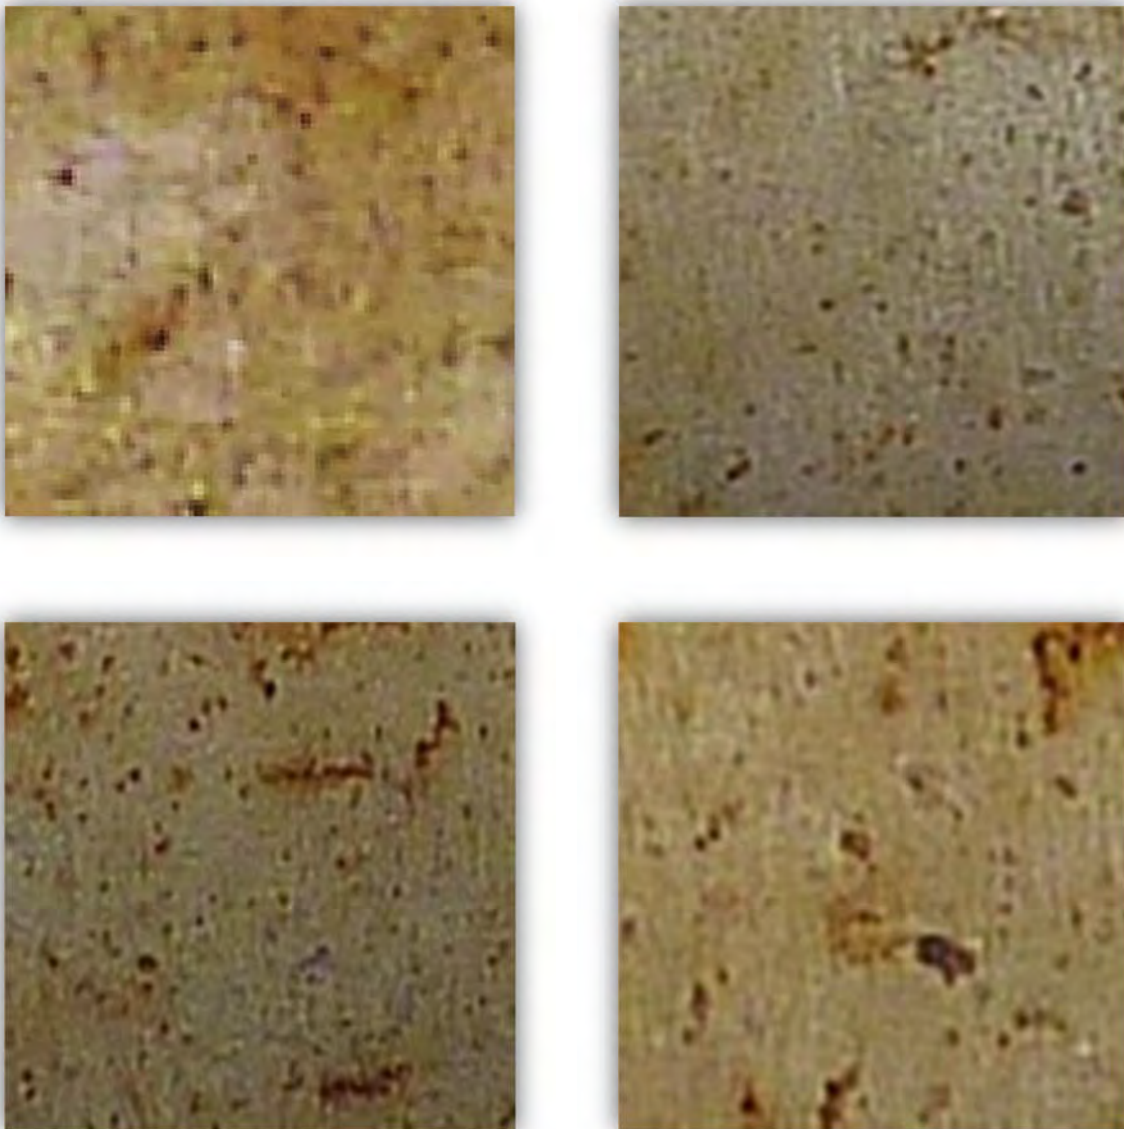
Figura 63. “Ejemplos de nuevas picaduras”

La figura 63 muestra zonas con nuevas picaduras pertenecientes a diferentes casquillos del “Puente Juan José Arenas”

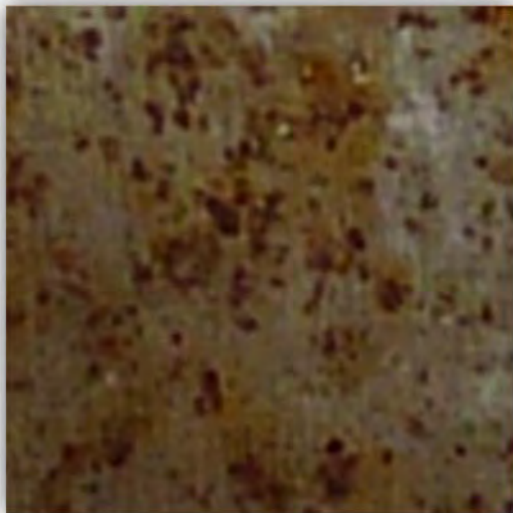
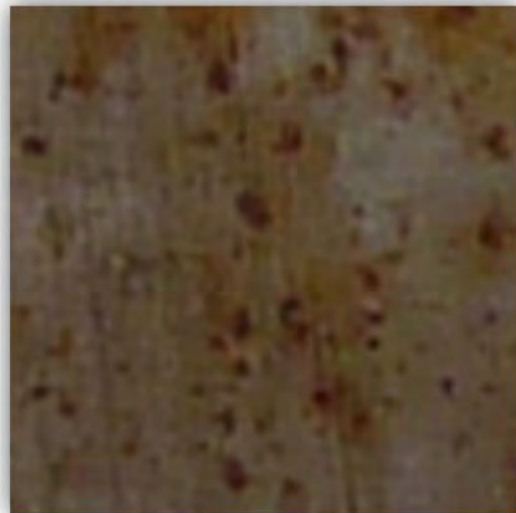
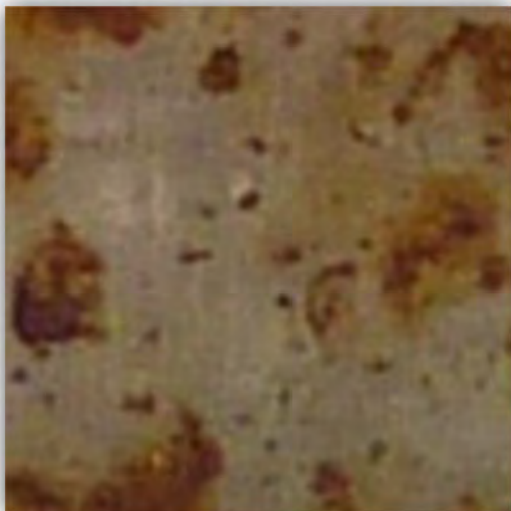
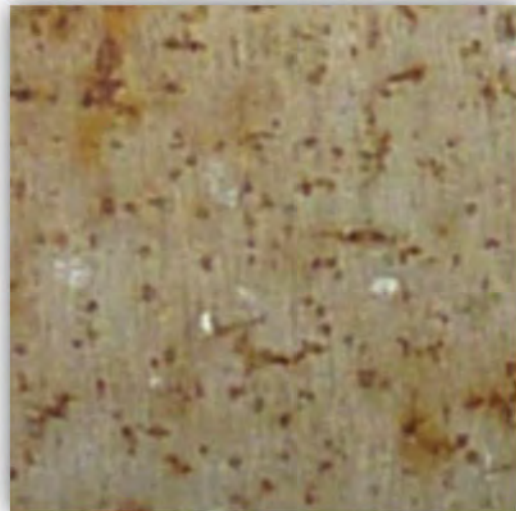
Figura 64. “Ejemplos de picaduras avanzadas”

En la figura 64 se muestran varios ejemplos del aspecto que tienen las picaduras avanzadas en distintos casquillos:

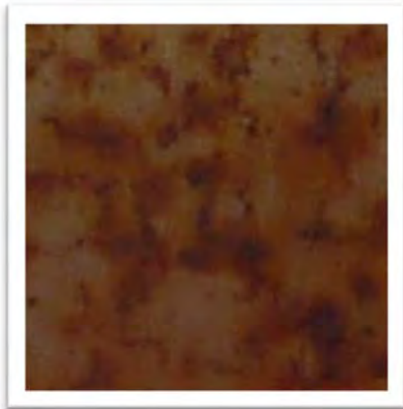
Zona 1:

Nuevas picaduras: 47

Picaduras avanzadas: 17

Hilos de corrosión: 15

Figura 86. “Zona de estudio 1 en el casquillo C1, zona este, Febrero 2013”

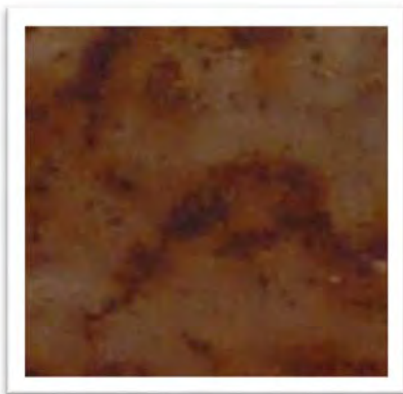
Zona 2:

Nuevas picaduras: 45

Picaduras avanzadas: 22

Hilos de corrosión: 8

Figura 87. “Zona de estudio 2 en el casquillo C1, zona este, Febrero 2013”

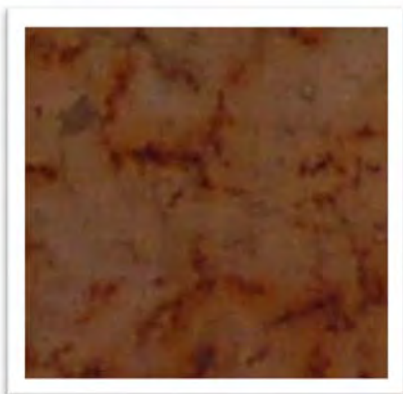
Zona 3:

Nuevas picaduras: 40

Picaduras avanzadas: 33

Hilos de corrosión: 20

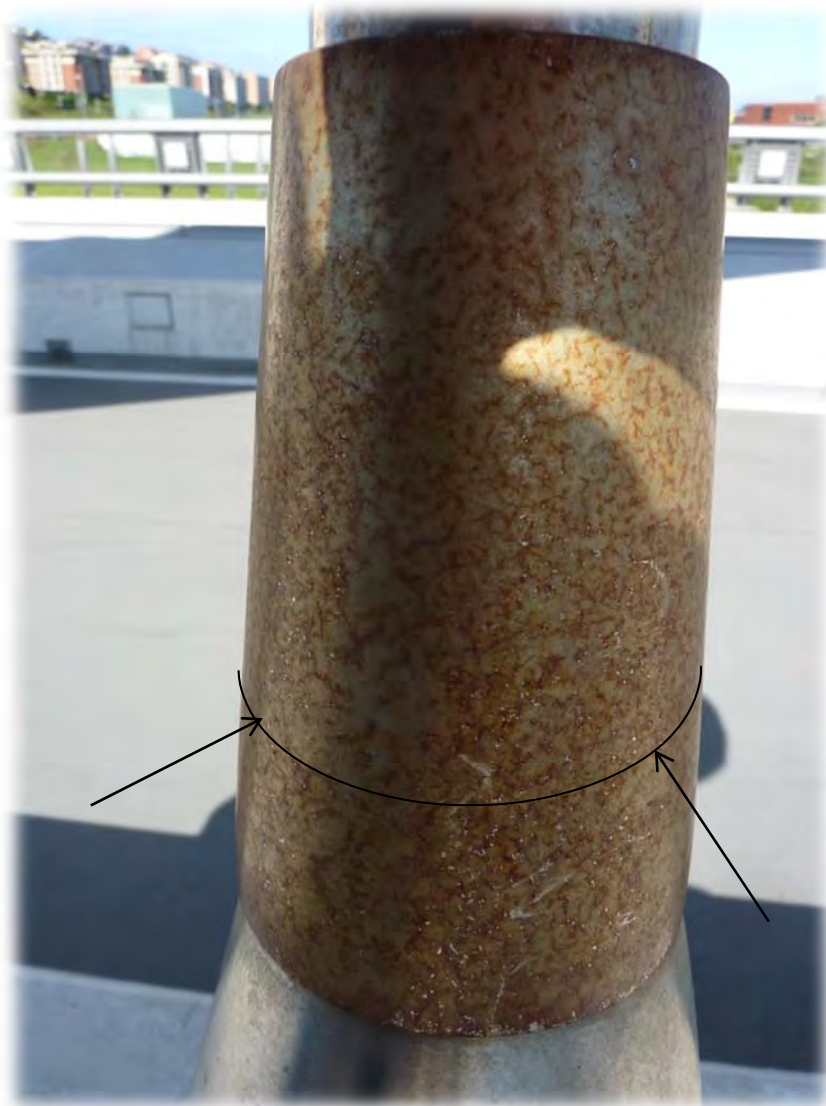
Figura 94. “Ejemplo de toma de fotografía C 1, Zona Oeste; en Marzo 2013”

Se puede observar, a simple vista, una importante deformación existente en los casquillos. Se encuentra a 2,5 cm de su base (zona señalada de la figura 94) y que se extiende a lo largo de la corona cónica. Esta deformación tiene, a primera vista, un aspecto distinto al cilíndrico, ya que muestra una forma ovalada.

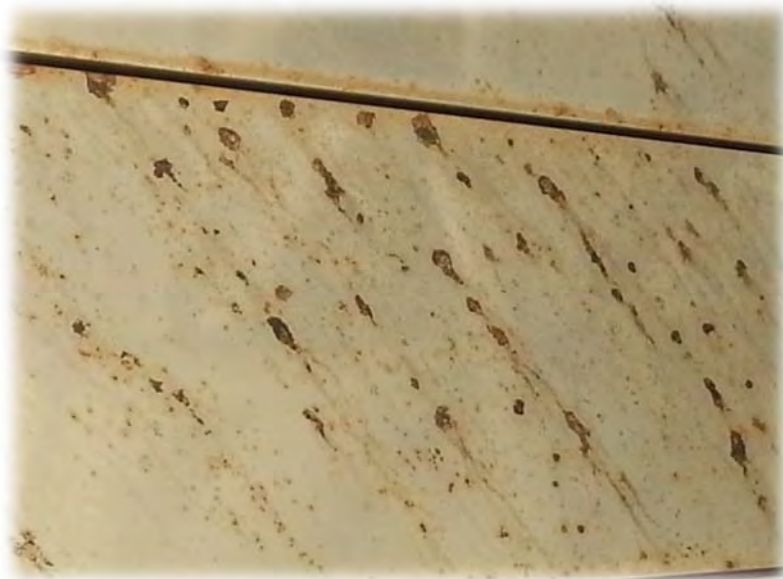
Figura 96. “Corrosión por picadura en la entrada del Palacio de Deportes en Santander”

Para verificar unos buenos tamaños medios de picadura, se comparan con otros datos existentes y más comunes. Oscilan entre los valores de 0,0254 cm hasta 0,254 cm suele ser el diámetro medio de las picaduras normalmente un margen en el cual estamos. A modo de referencia cabe destacar que las picaduras son pequeñas y no tan voluminosas como en el Palacio de los Deportes de Santander, en donde hay picaduras que pueden llegar a medir más de 3 cm de diámetro, cómo se muestra en la figura 96.

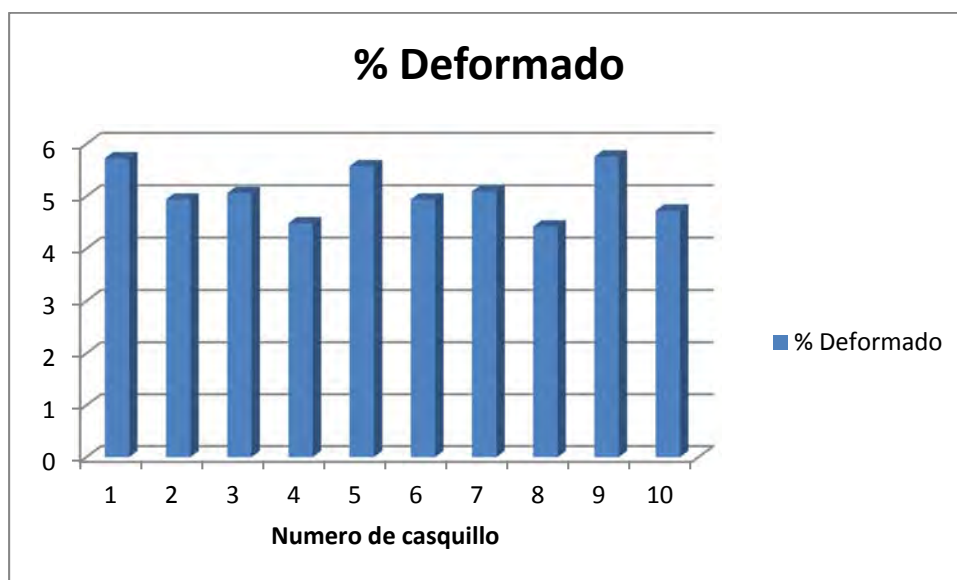
Figura 99. “Porcentaje deformado de cada casquillo”

En la figura 99 se representan y comparan los valores obtenidos de porcentaje deformado de cada casquillo, siendo la variación máxima entre ellos la que aparece entre los casquillos 9 y 8 que adquiere un valor de 1,334 %.

Los casquillos 2 y 6 tienen la misma deformación y situamos al casquillo 9 como el más deformado, un 5,727% respecto de su radio original y al casquillo 8 como el menos deformado de igual forma.

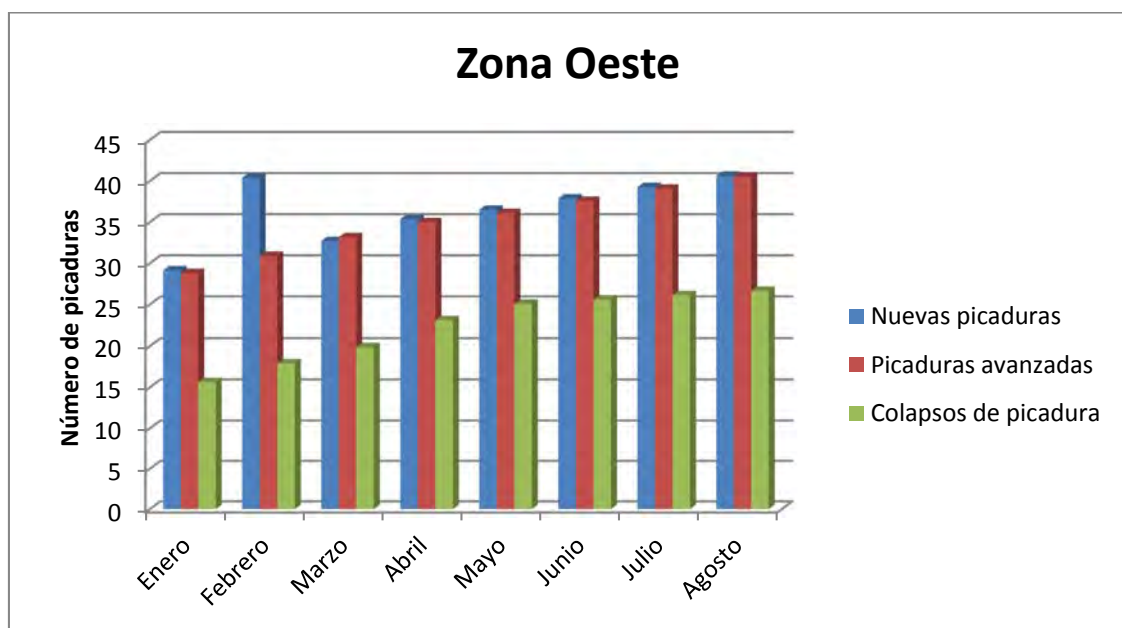
Figura 100. “Número de picaduras en la zona Oeste en función del tiempo”

En la figura 100 se muestra cómo el avance en la zona Oeste de los casquillos es constante en el tiempo en cada una de sus tipologías. Podemos observar de esta comparación, cómo el número de nuevas picaduras y de picaduras avanzadas es muy parecido, con la salvedad del mes de Febrero, en el cual las nuevas picaduras aumentaron muchísimo en comparación a otros meses. De la misma forma, los colapsos de picadura aproximadamente la mitad que las otras dos tipologías, pero entraremos más en detalle en las gráficas individualizadas para cada tipología que se presentan más adelante.

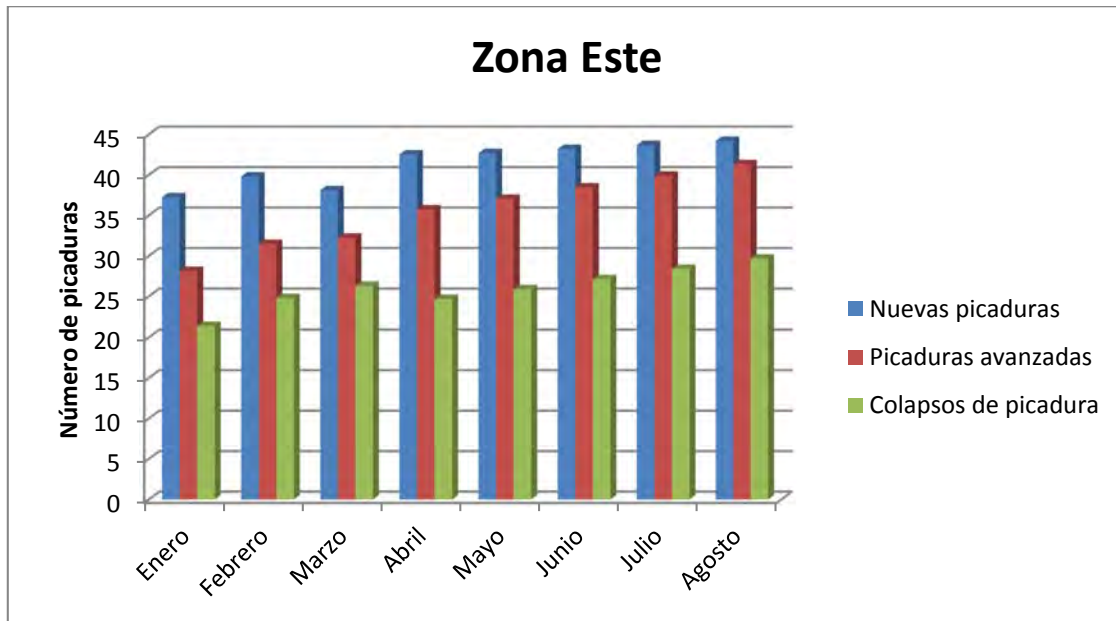
Figura 101. “Número de picaduras en la zona Este en función del tiempo”

La figura 101 presenta el número de picaduras de cada tipo en función del tiempo seleccionando sólo la zona Este. Las nuevas picaduras son las más numerosas, los colapsos de picadura las menos numerosas, y por lo tanto, el número de picaduras avanzadas se encuentra entre ambos valores.

Con esta grafica podemos comparar ciertos aspectos globales del ataque experimentado por los casquillos con la zona Oeste. El número de nuevas picaduras es bastante mayor al de picaduras avanzadas, asimismo, el número de picaduras en general, es mayor y por lo tanto, ya podemos observar que la zona Este, está más afectada que la Oeste.

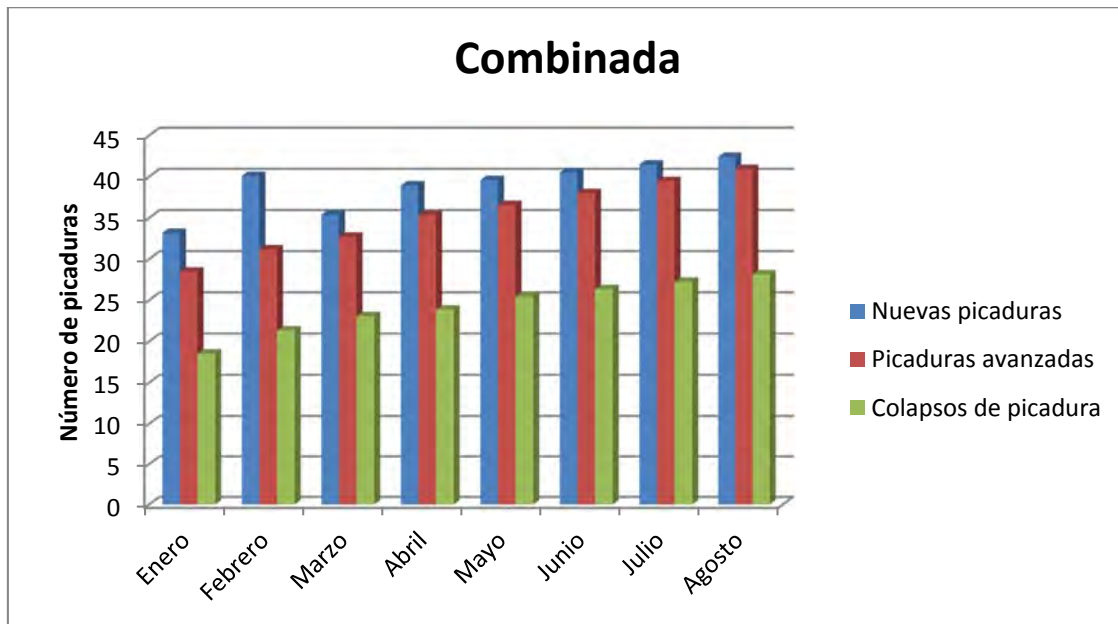
Figura 102. “Número de picaduras combinadas en función del tiempo”

Al obtener la figura 102, podemos observar cómo es la tendencia global de cada tipología de picadura, siendo, las nuevas picaduras mayores en número en todo momento, incluso con un destacado pico en Febrero. Las picaduras avanzadas, siempre están directamente relacionadas con las nuevas picaduras, de tal forma que, cuanto más vayan apareciendo, más picaduras avanzadas pueden coexistir después en la superficie, de tal forma que, un aumento continuo de nuevas picaduras, lo supone también de las picaduras avanzadas. De la misma forma, sucede con los colapsos de picadura: evolucionan a partir de las picaduras avanzadas y, al aumentar éstas, es más probable que colapsen. Aun así el número de colapsos es bastante inferior y, su cinética es la menor en estos ocho meses de estudio.

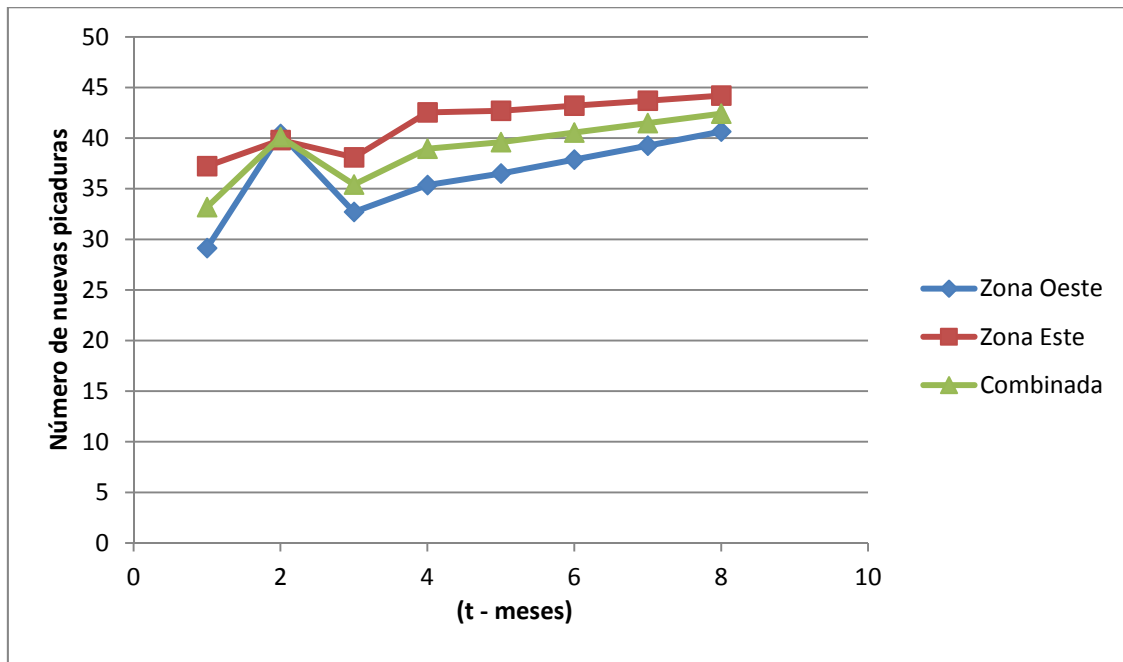
Figura 103. “Número de nuevas picaduras en función del tiempo”

En la figura 103 se observa una mayor afectación de la picadura en la zona Este, y una la subida importante de número de nuevas picaduras en Febrero y Abril, la cual, equivale a dos meses con muchas precipitaciones en Santander. Después de estas dos generaciones tan grandes de nuevas picaduras, éstas siguen surgiendo, pero con una cinética mucho más atenuada en el tiempo. En el mes de Marzo, hay una caída importante del número de picaduras, pero eso significa que, han pasado a ser picaduras avanzadas y no se ubican en el criterio que se está analizando. Por lo tanto, establecemos dos zonas significativas en la gráfica; una desde Enero a Abril y otra de Mayo a Agosto.

Estudiando la primera parte (Enero - Abril), se puede decir que la generación de nuevas picaduras no es estable ni constante, sino aleatoria. De forma muy distinta, en la segunda parte (Mayo- Agosto) se aprecia una estabilidad en la gráfica y una evolución muy constante de las picaduras. Por lo tanto, podemos definir, en la última parte del estudio una zona de cinética constante que, emplearemos para extrapolar número de nuevas picaduras a meses fuera del estudio.

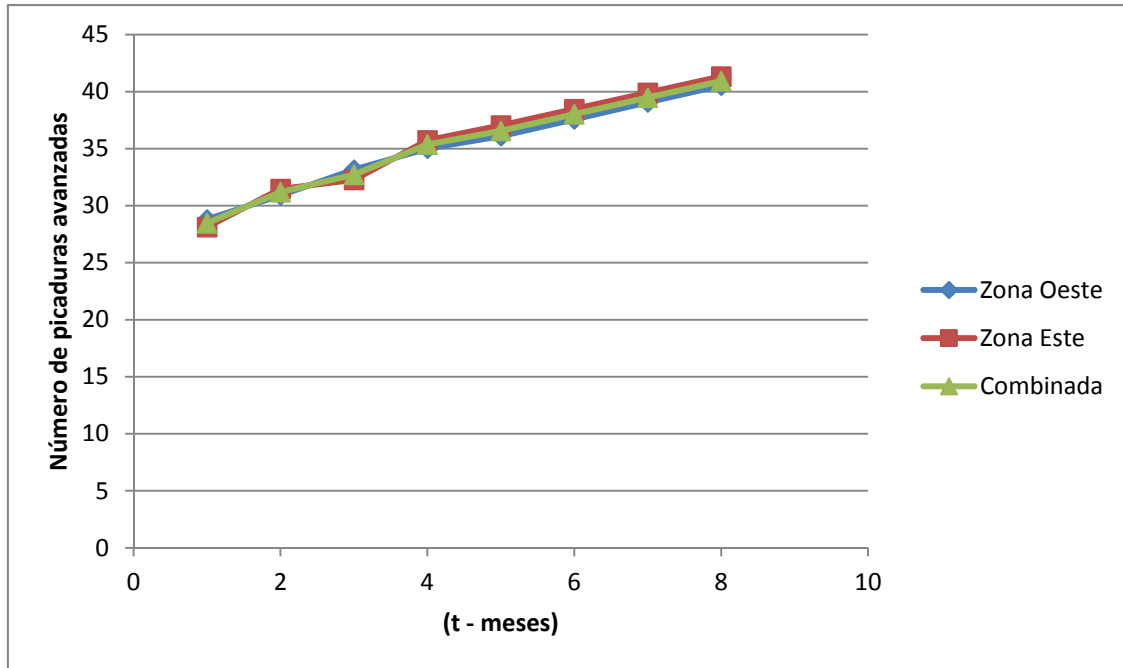
Figura 104. “Número de picaduras avanzadas en función del tiempo”

En esta ocasión, en la figura 104 se observa una evolución casi lineal de las picaduras avanzadas en ambas zonas de los casquillos. Al ser este tránsito tan constante, podemos suponer este estado, como el más estable dentro de las demás tipologías, ya que, a pesar de ser una zona intermedia entre los tipos de picaduras, posee una cinética muy constante y equilibrada. Esta cinética, será la que emplearemos para poder extrapolar los datos a otros meses fuera del estudio. La zona Este está un poco más afectada que la Oeste y, por lo tanto, podemos seguir con la premisa de las nuevas picaduras, en donde el Este, también estaba más afectado. Si aplicamos la distinción de zonas, usada en las nuevas picaduras; se pueden observar ciertos aspectos también relacionados con las picaduras avanzadas.

En el tramo Enero – Abril, se producen los mayores cambios, en cuanto a los números de picaduras, cómo se observa en la zona Este los dos saltos que se dan en Febrero y Abril así como la atenuación en Marzo. En el tramo de Mayo- Agosto, se recupera la linealidad en ambas zonas así como en la combinada, la cual, es más constante.

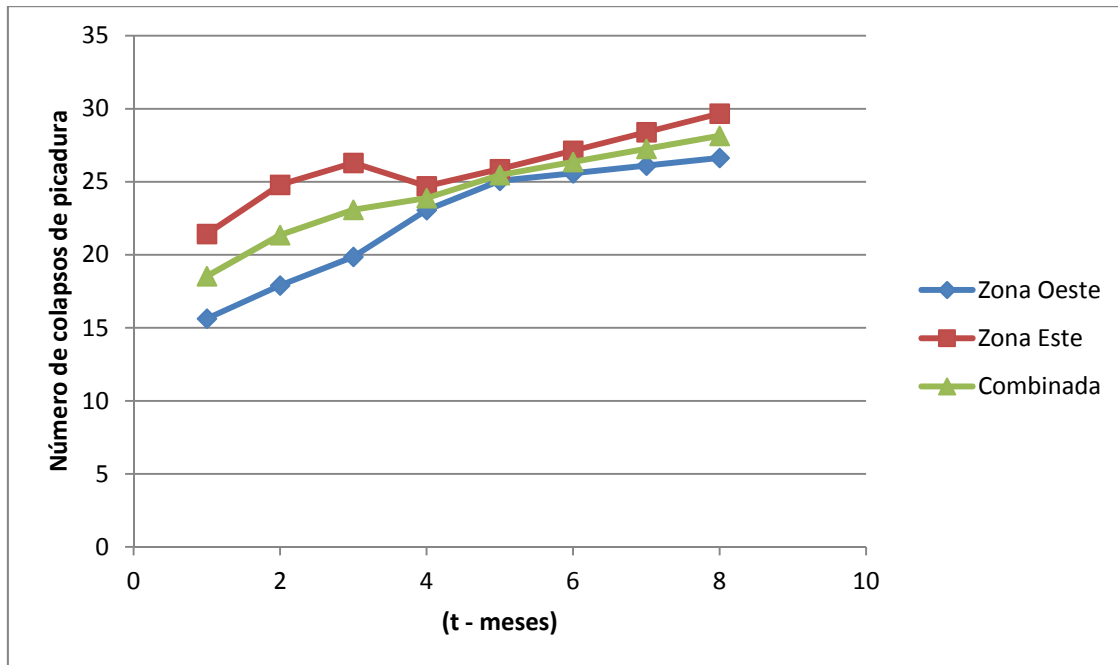
Figura 105. “Número de colapsos de picadura en función del tiempo”

Para analizar este último tipo, nos basaremos en las dos premisas previas; la zona más afectada y las dos zonas temporales que se han diferenciado en la gráfica.

Comenzando por la zona más afectada, vemos de nuevo cómo la zona Este está más afectada que la Oeste, y por lo tanto, al repetirse en las tres tipologías, podemos afirmar que, la zona Este sufre más deterioro por corrosión por picadura que la Oeste. La zona Este equivale a “la que mira al mar”. También podemos observar cómo en la zona Este la tangente es mayor y, por ello, la cinética de corrosión experimentada por los casquillos.

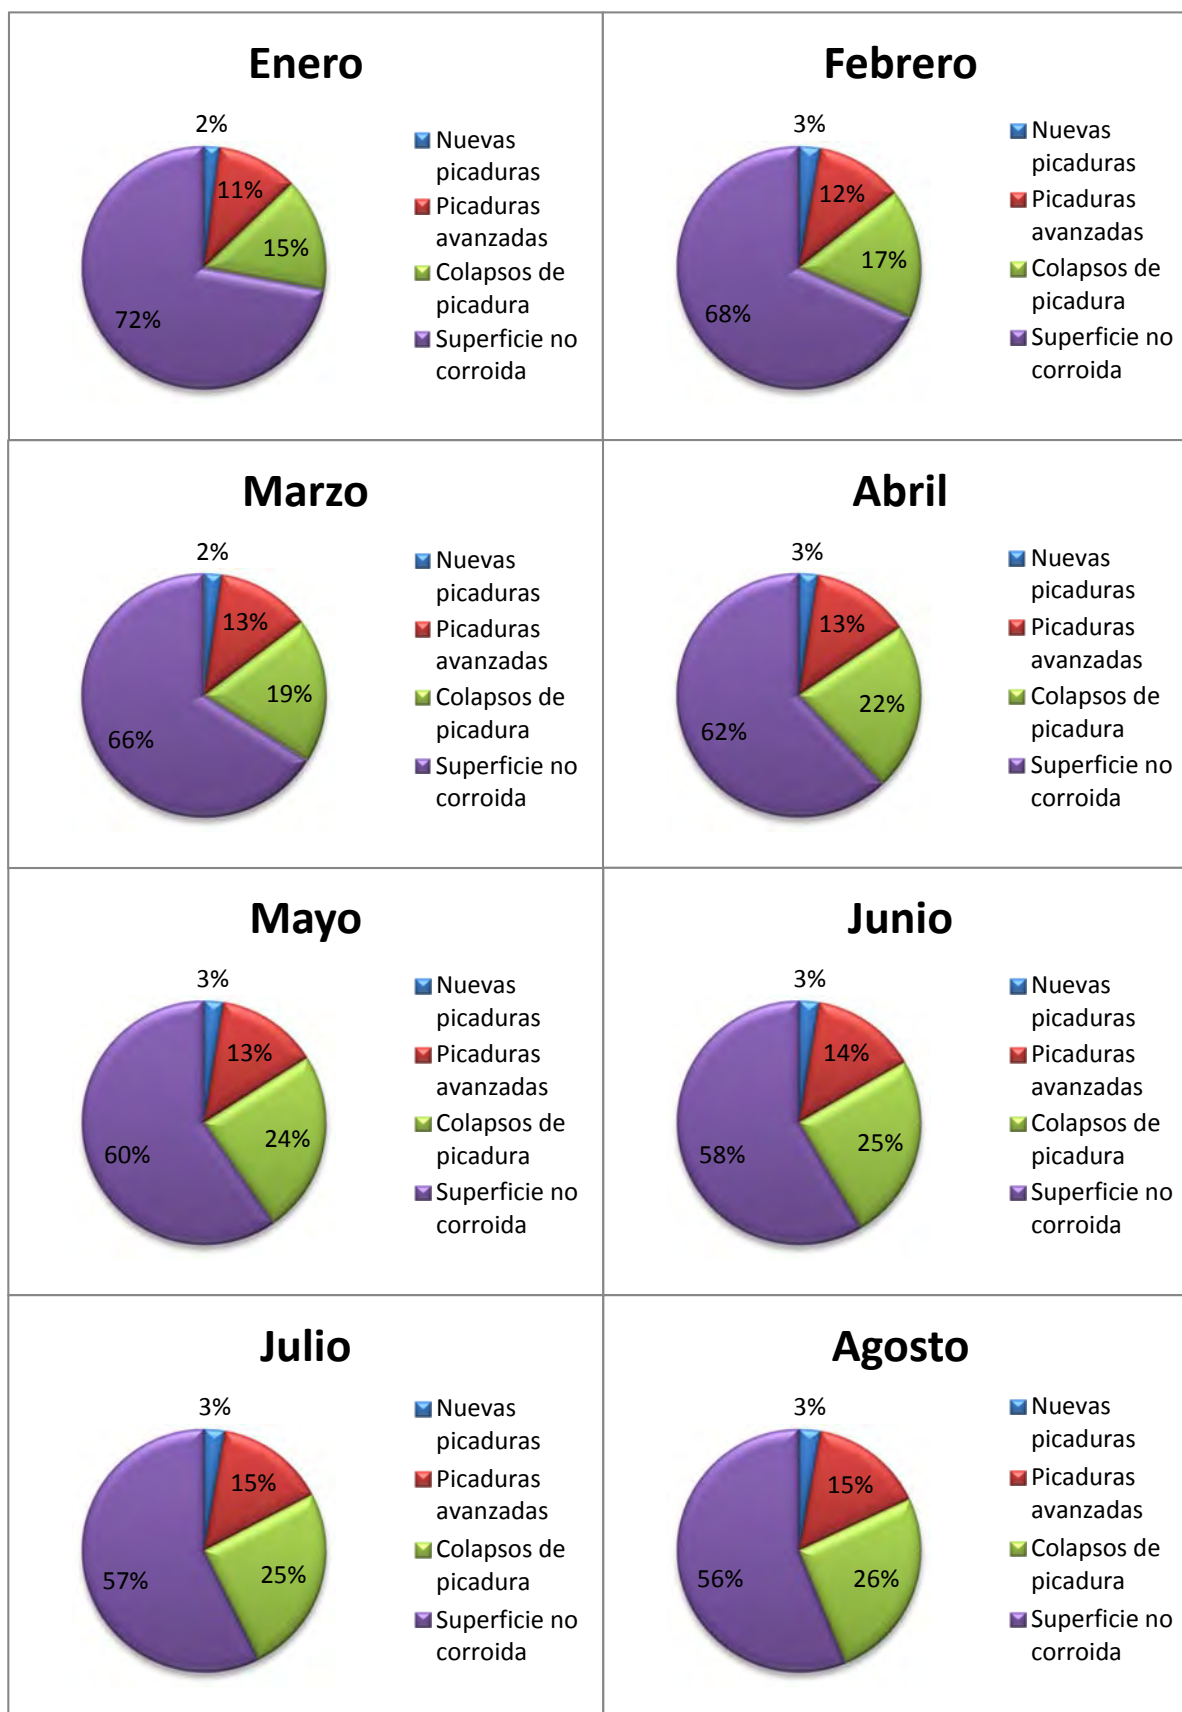
Figura 106. “Superficie ocupada por cada tipología en la zona Oeste”

- Nuevas picaduras: Ocupan del 2% a casi el 3% de la superficie del casquillo, a pesar de ser las más numerosas, como es intuitivo; son las que menos superficie deterioran. Su evolución es muy lenta llegando en ocho meses a ocupar un 0,8% más de la pieza; equivalente a un 0,1% de la superficie del casquillo al mes.

- Picaduras avanzadas: Ocupan del 11% al 15% de la superficie del casquillo. Esta superficie ya es relevante, ya que, visualmente se pueden apreciar a simple vista y dan el primer aspecto de deterioro al casquillo. Si su cinética de deterioro fuera constante, supondría la superficie ocupada por las picaduras avanzadas 0,55% al mes. La superficie ocupada por esta tipología es igual en Agosto a la superficie ocupada por los colapsos de picadura en Enero; lo cual marca una gran cinética de corrosión en el casquillo.

- Colapsos de picadura: Ocupan del 15% al 26% de la superficie del casquillo. Son las menos numerosas, pero, las más voluminosas. El avance en ocho meses ha sido de casi un 10% de la superficie del casquillo a más de 1,3% de la superficie al mes. Los colapsos por agrupación de picaduras y la forma de hilos de corrosión es la imagen más común en los casquillos.

La superficie libre en la zona Oeste se ha visto severamente reducida en el plazo de 8 meses; de un 72% a un 56%, lo cual implica un 16% corroído más en ocho meses casi un 2% al mes. Contando con que la superficie afectada era de un 28% inicialmente, al comenzar el estudio se concluye que; es alarmante que en ocho meses se haya corroído más de la mitad desde que la obra fuera finalizada.

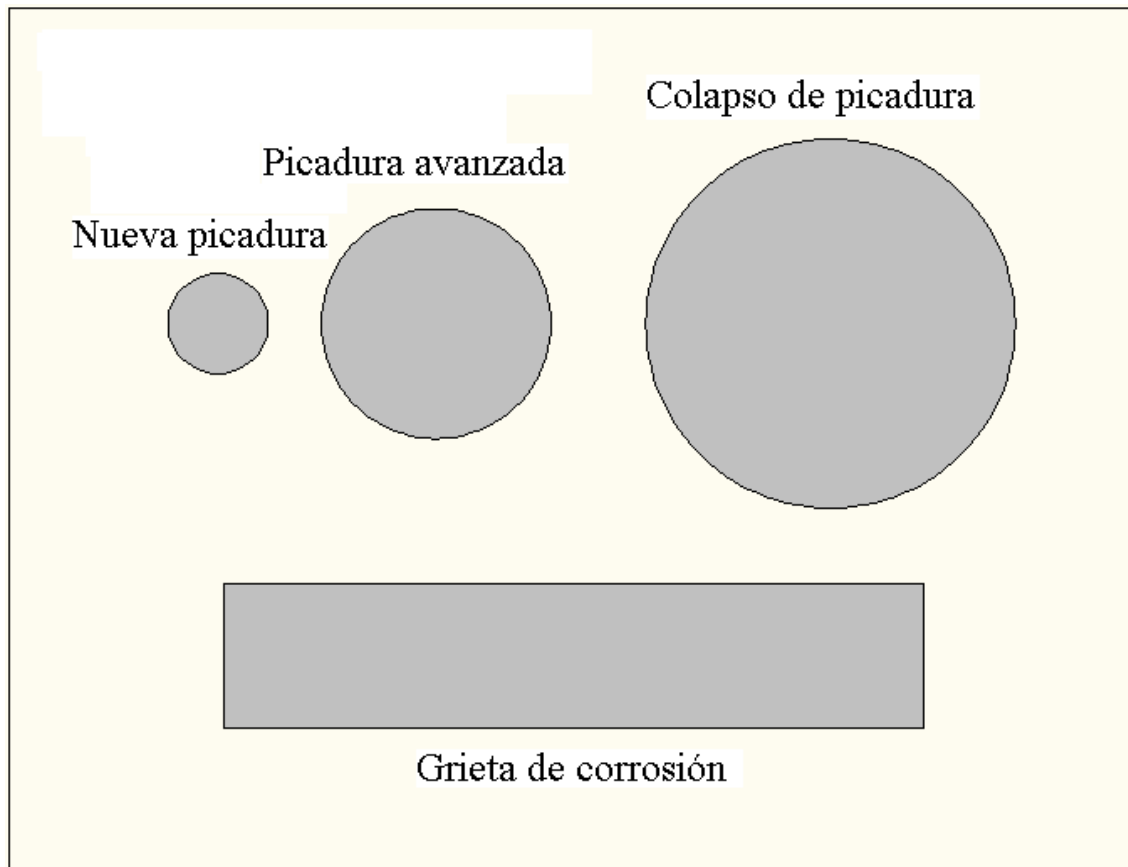
Ahora podemos decir que las grietas son más finas que las picaduras avanzadas, pero el doble de largas que el diámetro de un colapso por picadura.

Figura 111. “Comparación de los tipos de picadura”

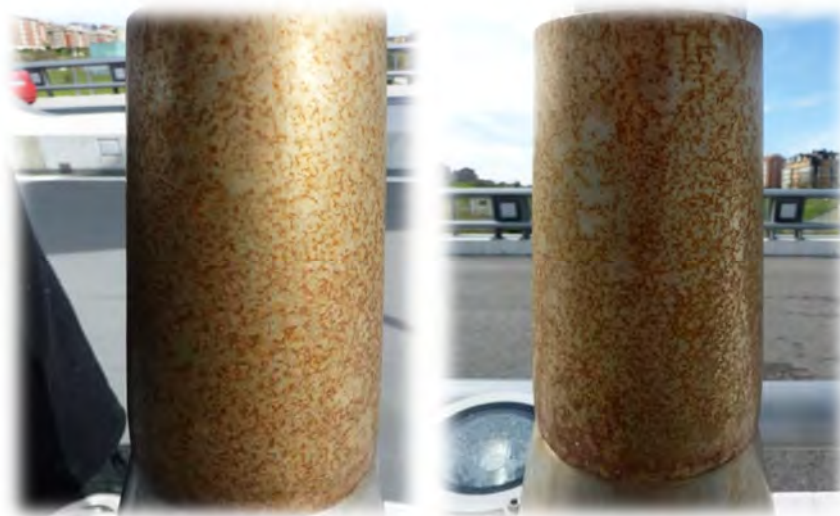
Imágenes generales del casquillo 1 zona Oeste y Este de “Puente Juan José Arenas” mostrados en la figura combinada 113 respectivamente.

Figura 113. “Casquillo 1 de Puente Juan José Arenas”

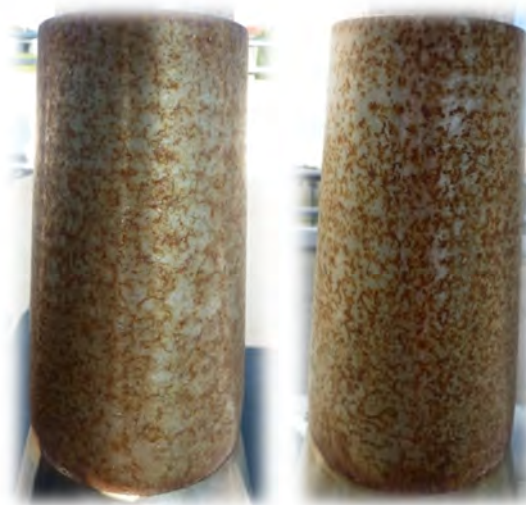
Imágenes generales del casquillo 2 zona Oeste y Este de “Puente Juan José Arenas” mostrados en la figura combinada 117 respectivamente.

Figura 117. “Casquillo 2 de Puente Juan José Arenas”

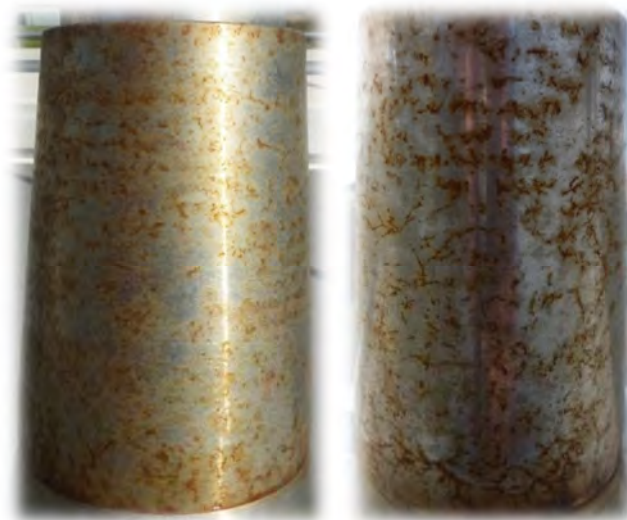
Imágenes generales del casquillo 3 zona Oeste y Este de “Puente Juan José Arenas” mostrados en la figura combinada 121 respectivamente.

Figura 121. “Casquillo 3 de Puente Juan José Arenas”

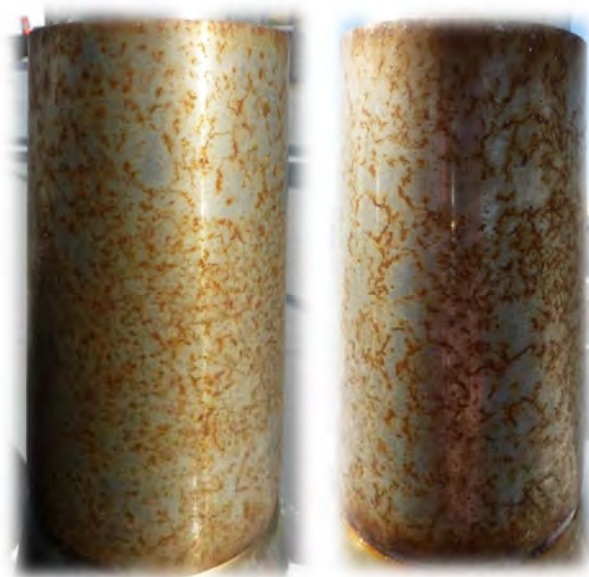
Imágenes generales del casquillo 4 zona Oeste y Este de “Puente Juan José Arenas” mostrados en la figura combinada 125 respectivamente.

Figura 125. “Casquillo 4 de Puente Juan José Arenas”
