**ESCUELA TÉCNICA SUPERIOR DE INGENIEROS  
INDUSTRIALES Y DE TELECOMUNICACIÓN**

***Proyecto / Trabajo Fin de Carrera***

**Corrosión por picadura: Caso particular de  
estudio del  
“Puente Juan José Arenas” de Santander**

Autor: Andrés Prieto Alba  
Director: M. Victoria Biezma  
Julio 2014

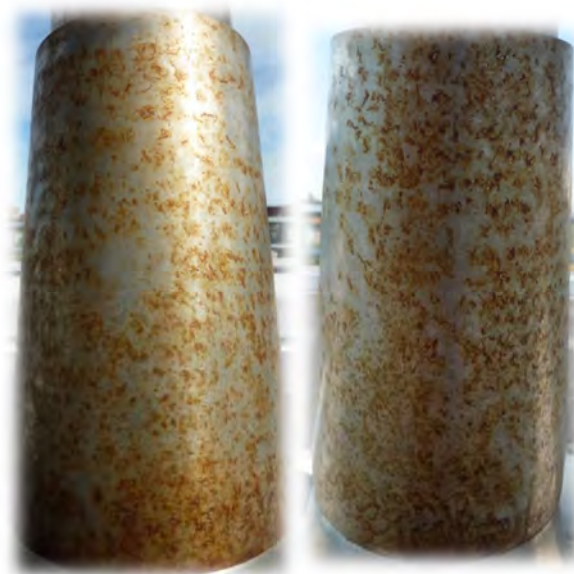
Imágenes generales del casquillo 5 zona Oeste y Este de “Puente Juan José Arenas” mostrados en la figura combinada 129 respectivamente.

Figura 129. “Casquillo 5 de Puente Juan José Arenas”

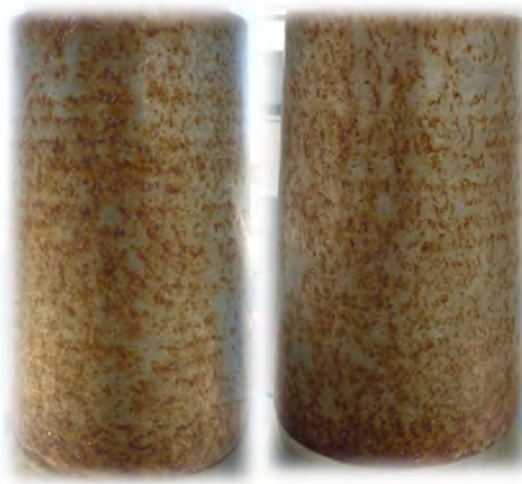
Imágenes generales del casquillo 6 zona Oeste y Este de “Puente Juan José Arenas” mostrados en la figura combinada 133 respectivamente.

Figura 133. “Casquillo 6 de Puente Juan José Arenas”

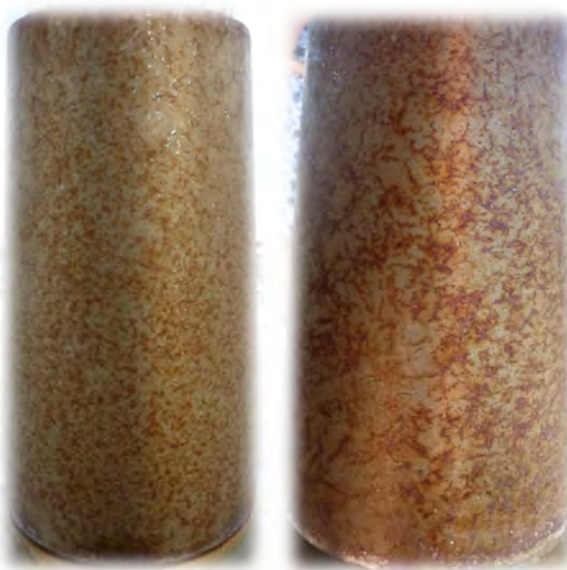
Imágenes generales del casquillo 7 zona Oeste y Este de “Puente Juan José Arenas” mostrados en la figura combinada 137 respectivamente.

Figura 137. “Casquillo 7 de Puente Juan José Arenas”

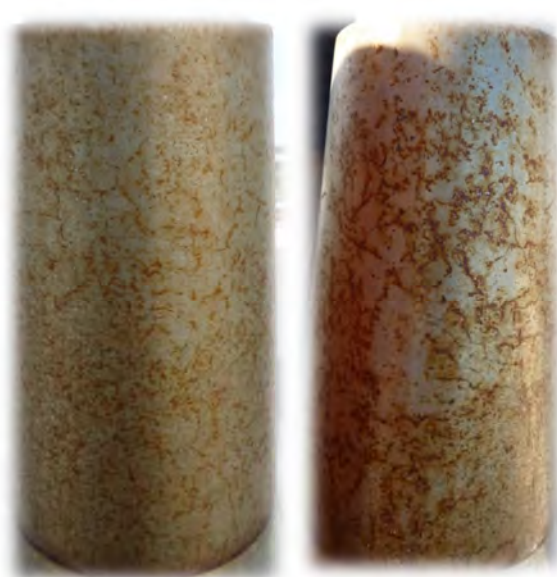
Imágenes generales del casquillo 8 zona Oeste y Este de “Puente Juan José Arenas” mostrados en la figura combinada 141 respectivamente.

Figura 141. “Casquillo 8 de Puente Juan José Arenas”

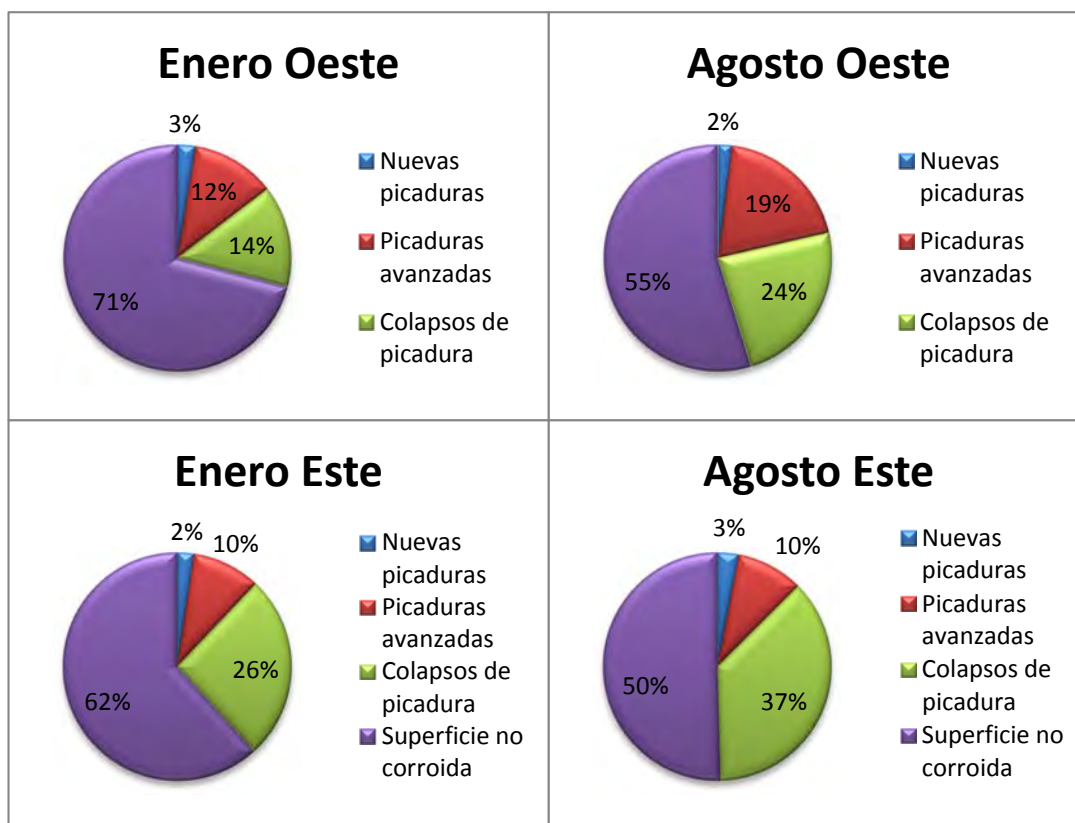
La figura 143 es la repartición de la superficie entre las nuevas picaduras, picaduras avanzadas, colapsos de picadura y superficie no corroída mostrando Oeste y Este respectivamente.

Figura 143. “Superficie ocupada por cada tipología en el casquillo 8”

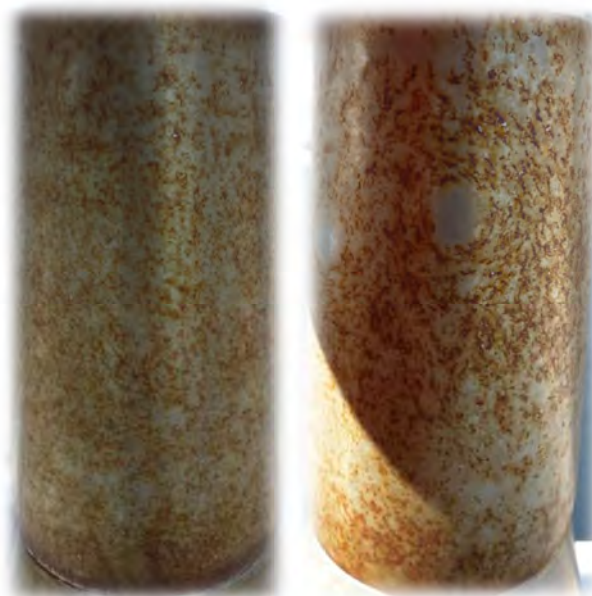
Imágenes generales del casquillo 9 zona Oeste y Este de “Puente Juan José Arenas” mostrados en la figura combinada 145 respectivamente.

Figura 145. “Casquillo 9 de Puente Juan José Arenas”

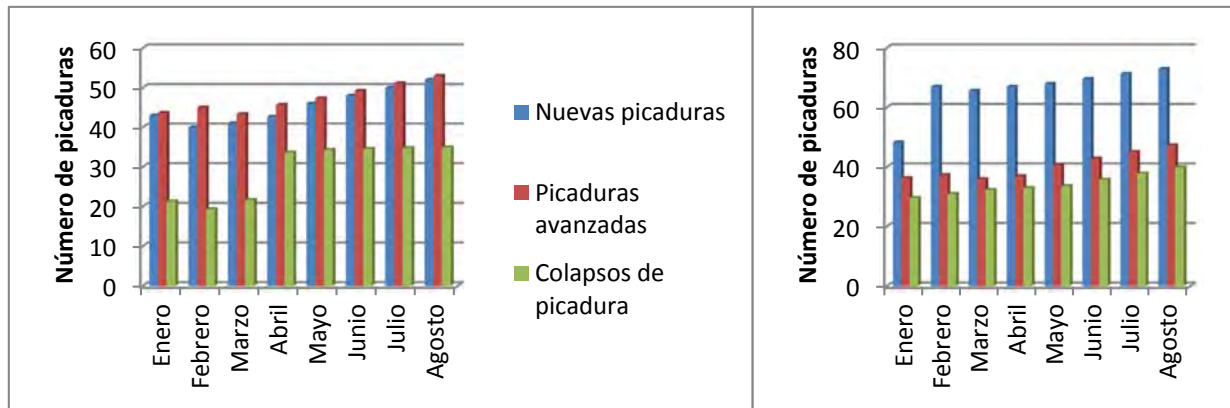
La figura 146 es un gráfico combinado que contiene la evolución del número de nuevas picaduras, picaduras avanzadas y colapsos de picadura en el casquillo 9, siendo la zona izquierda la equivalente a la zona Oeste y a la derecha la zona Este.

Figura 146. “Evolución de cada tipo de picadura en el casquillo 9”

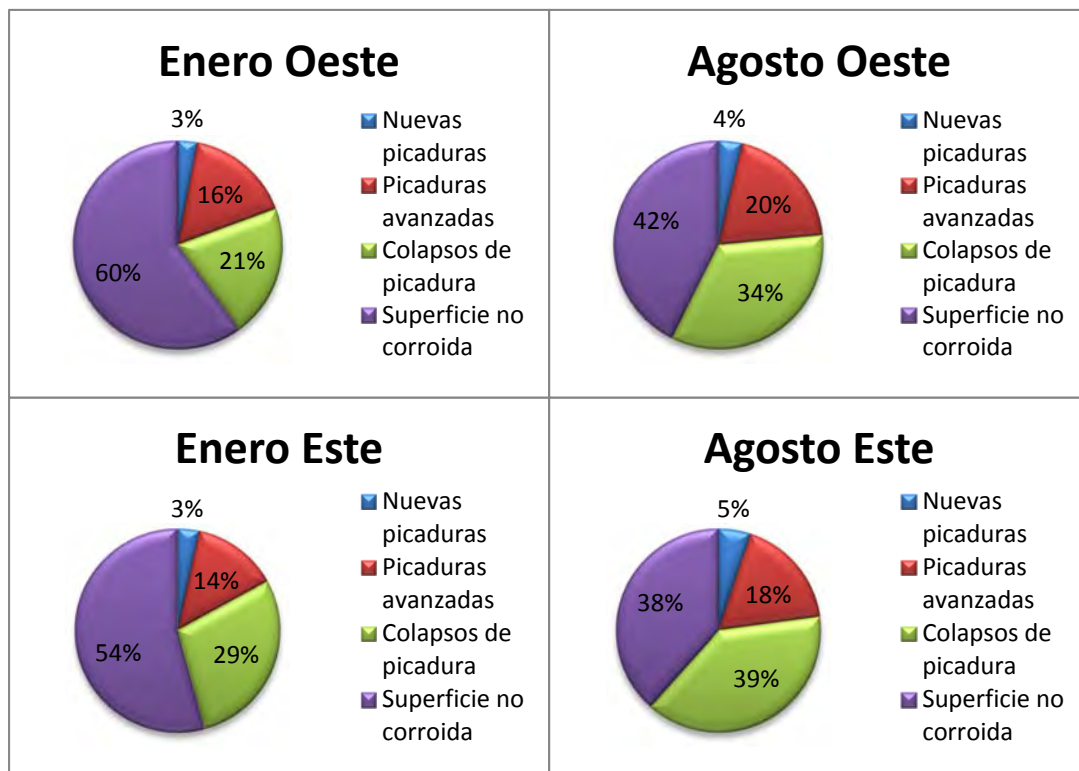
La figura 147 es la repartición de la superficie entre las nuevas picaduras, picaduras avanzadas, colapsos de picadura y superficie no corroída mostrando Oeste y Este respectivamente.

Figura 147. “Superficie ocupada por cada tipología en el casquillo 9”

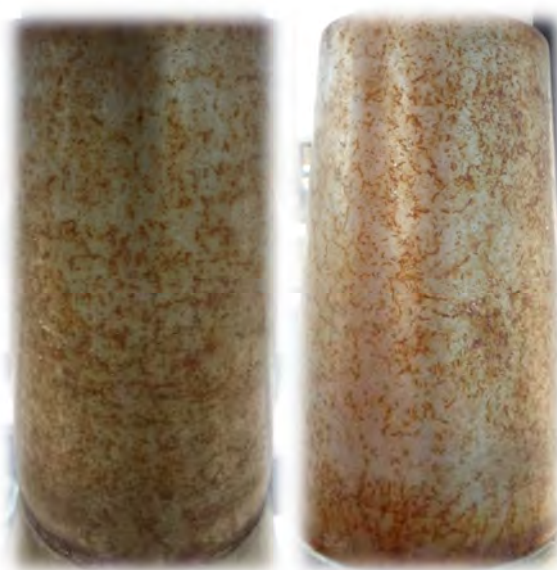
Imágenes generales del casquillo 10 zona Oeste y Este de “Puente Juan José Arenas” mostrados en la figura combinada 149 respectivamente.

Figura 149. “Casquillo 10 de Puente Juan José Arenas”

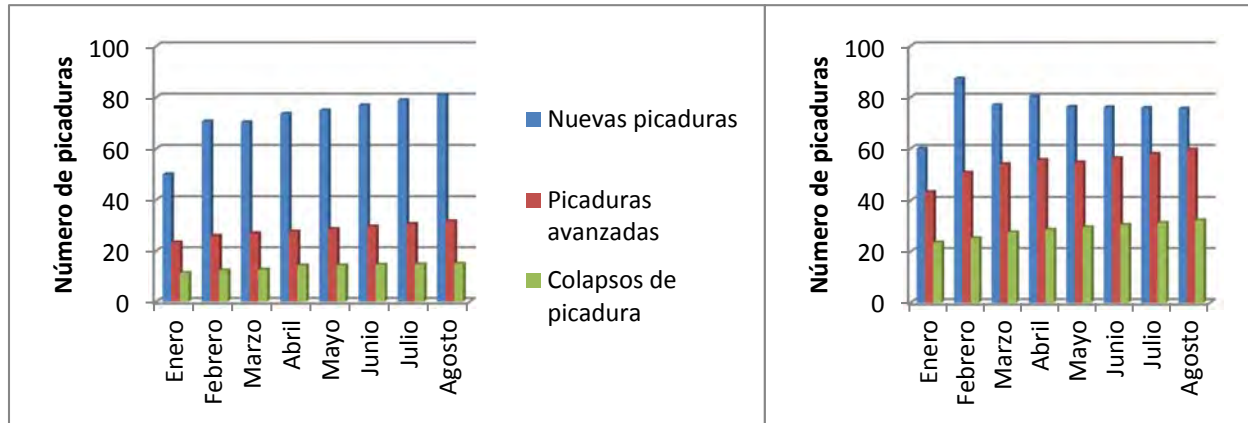
La figura 150 es un gráfico combinado que contiene la evolución del número de nuevas picaduras, picaduras avanzadas y colapsos de picadura en el casquillo 10, siendo la zona izquierda la equivalente a la zona Oeste y a la derecha la zona Este.

Figura 150. “Evolución de cada tipo de picadura en el casquillo 10”

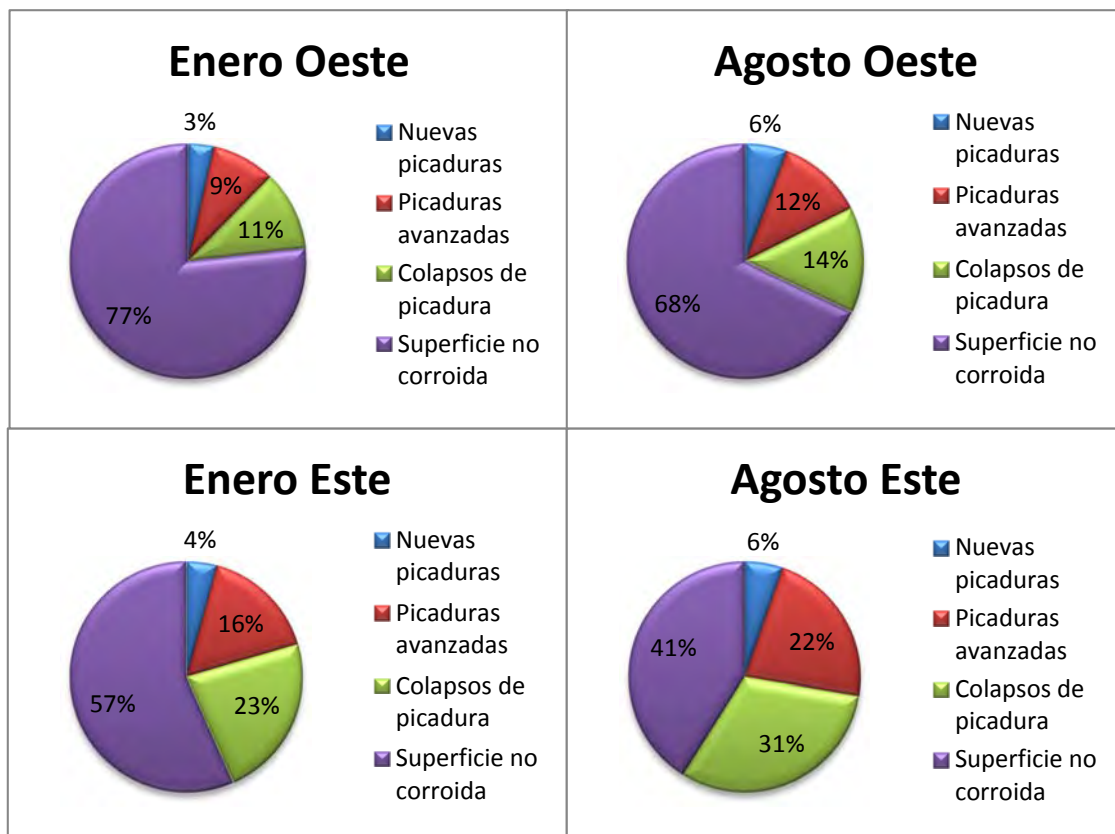
La figura 151 es la repartición de la superficie entre las nuevas picaduras, picaduras avanzadas, colapsos de picadura y superficie no corroída mostrando Oeste y Este respectivamente.

Figura 151. “Superficie ocupada por cada tipología en el casquillo 10”

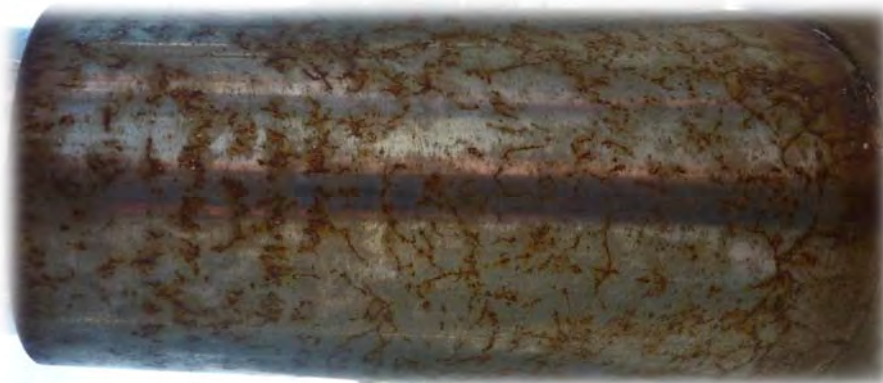
Sólo en el caso del casquillo 3, situado en la zona central del puente, presenta una superficie poco afectada por la corrosión, salvo en las zonas de estudio analizadas. Se podría englobar a este casquillo con los dañados por acumulación de grietas de corrosión en un estado inicial, ya que la superficie libre es mucho mayor en comparación a los demás casquillos. (En las zonas de estudio se seleccionaron zonas con corrosión para así poder determinar una cinética). La figura 154 muestra el estado del casquillo 3 en Agosto de 2013.

Figura 154. “Casquillo 3, Zona Este; Agosto 2013”

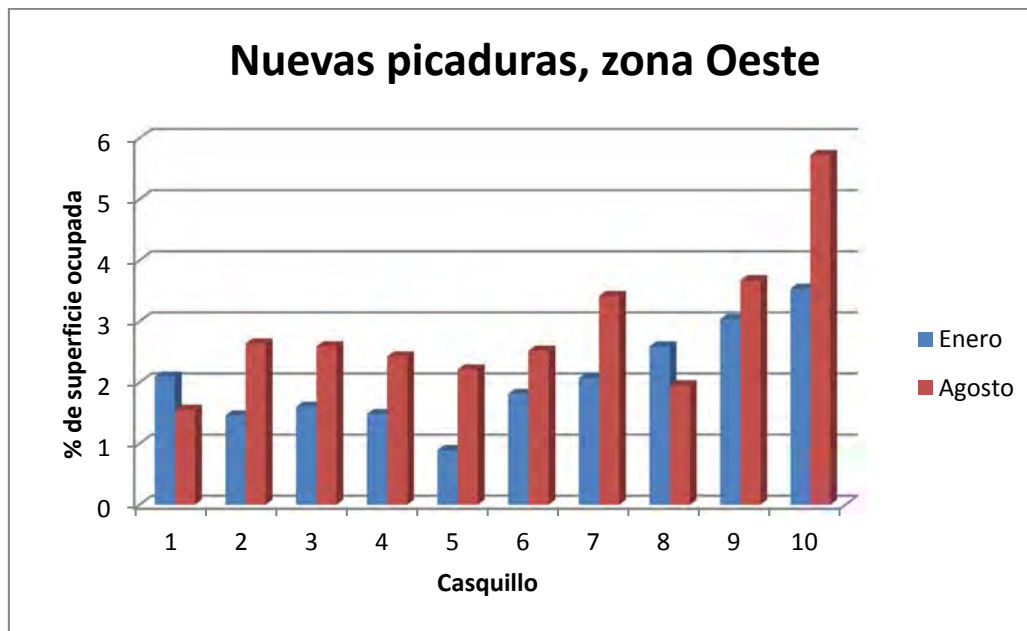
Figura 157. “Porcentaje corroído por las nuevas picaduras en la zona Oeste entre los meses Enero y Agosto”

Analizando la figura 157, se observa la tendencia de las nuevas picaduras a aumentar su número en función del tiempo. Solo en los casos de los casquillos 1 y 8, se produce una regresión del número de nuevas picaduras. También destaca el casquillo 10 ya que alcanza el 5,73%, siendo el casquillo más afectado de forma porcentual por las nuevas picaduras.

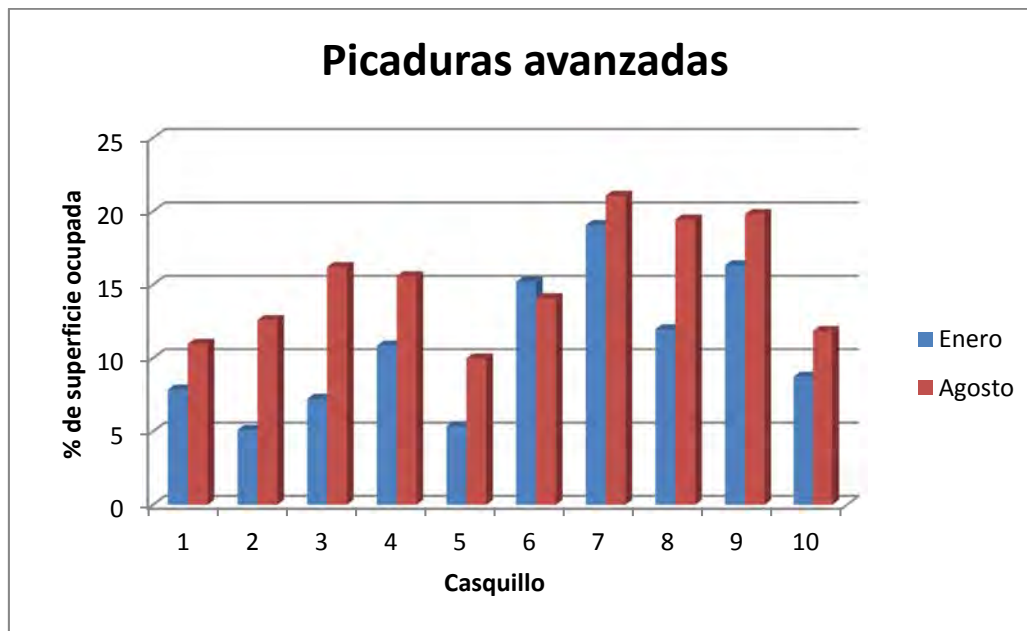
Figura 158. “Porcentaje corroído por las picaduras avanzadas en la zona Oeste entre los meses Enero y Agosto”

Comparando los resultados obtenidos, solo en el caso del casquillo 6, las picaduras avanzadas han disminuido su número. En los demás casos, las picaduras avanzadas han aumentado su valor, siendo aún más notable en los casquillos 2, 3 y 8 donde ronda el 8% más de superficie afectada por esta tipología. En el caso del casquillo 7, su evolución ha sido muy leve, solo un 2% más corroído en 8 meses. Al ser el casquillo 7 el más afectado también inicialmente, se observa que la evolución de las picaduras avanzadas con el tiempo van atenuándose.

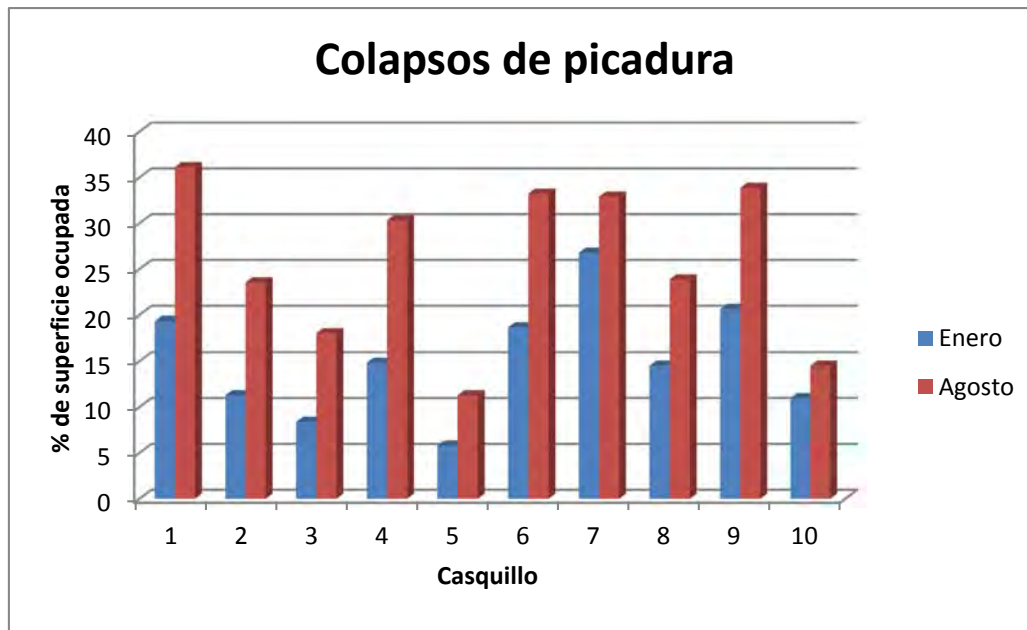
Figura 159. “Porcentaje corroído por los colapsos de picadura en la zona Oeste entre los meses Enero y Agosto”

La figura 159 muestra como todos los casquillos en la zona Oeste han aumentado al menos un 4% de superficie corroída por esta tipología, situando se el casquillo 5 y 10 como los menos afectados por este daño. El aumento de la zona corroída, tiene la mayor parte de su peso en esta tipología, la cual supone en Agosto, más de un 30% en la mitad de los casquillos.

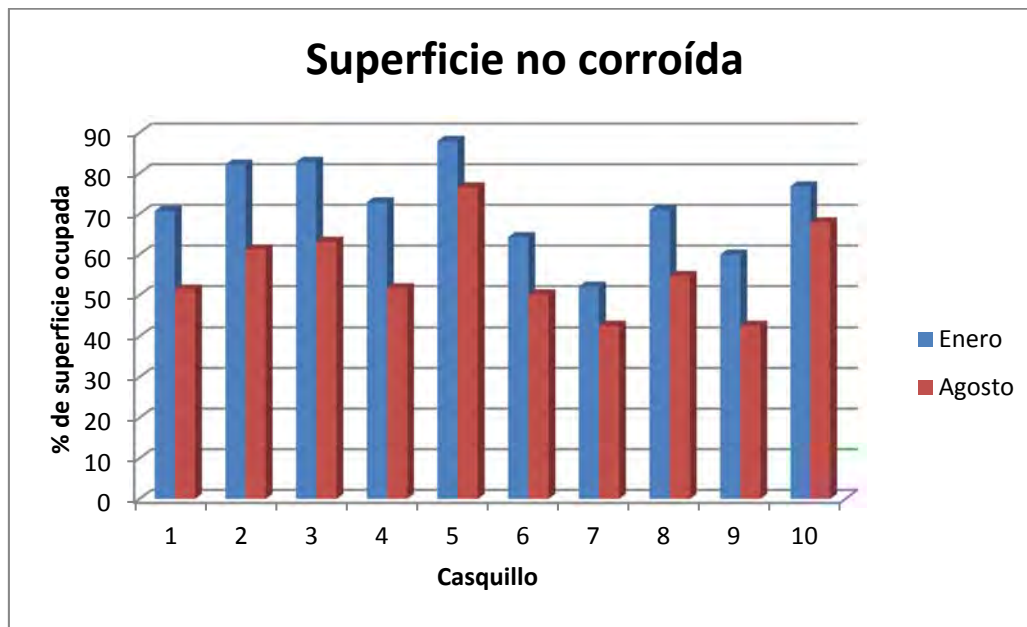
Figura 160. “Porcentaje no corroído en la zona Oeste entre los meses Enero y Agosto”

La figura 160 muestra que, cada casquillo sufre una evolución de daños diferente y progresiva en el tiempo. Los casquillos 7 y 9 resultaron ser los más afectados por la corrosión, y el casquillo 5 y 10, los menos afectados. Cabe señalar que los colapsos de picadura han tenido la razón de este resultado, ya que tanto el casquillo 5, como el 10, eran los menos afectados por los colapsos de picadura. Con este resultado en el Oeste, podemos decir que los casquillos más resistentes a ser afectados por los colapsos de picadura, lo son también a la corrosión por picadura.

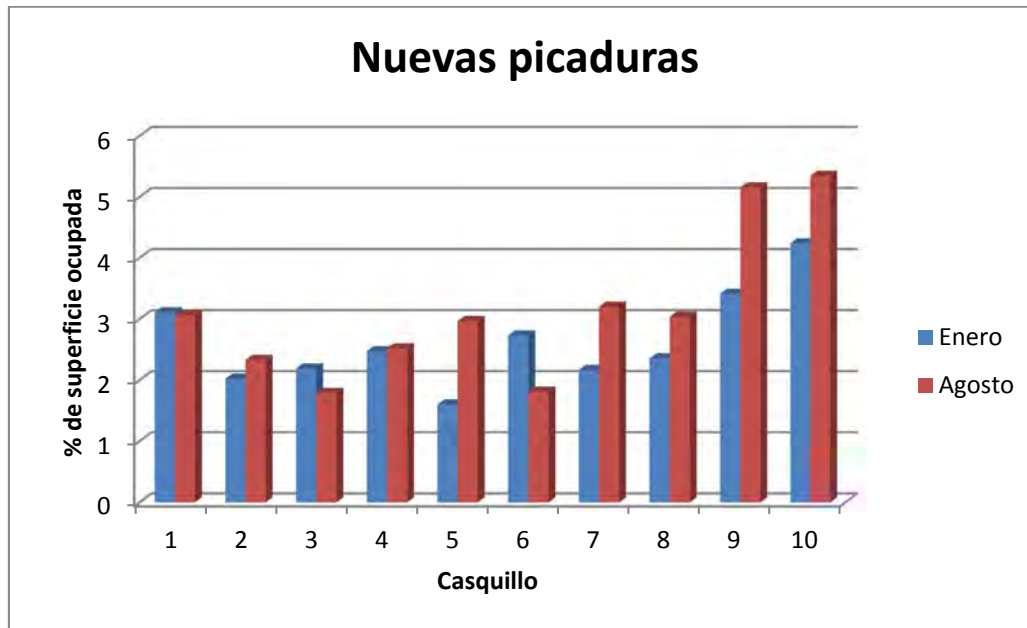
Figura 161. “Porcentaje corroído por las nuevas picaduras en la zona Este entre los meses Enero y Agosto”

Analizando la figura 161, se observa la misma tendencia que en la zona Oeste, de las nuevas picaduras a aumentar su número en función del tiempo. En tres de los casquillos, se ha producido una regresión del número de nuevas picaduras, en el 1 y 3 de forma muy leve, y en el 6 de una forma notable, casi un 1% de superficie corroída menos por esta tipología, lo que supone una reducción del 33% del volumen inicial ocupado. En los casquillos 9 y 10 el volumen ocupado por las nuevas picaduras asciende del 5%, casi el doble que la media obtenida en el estudio.

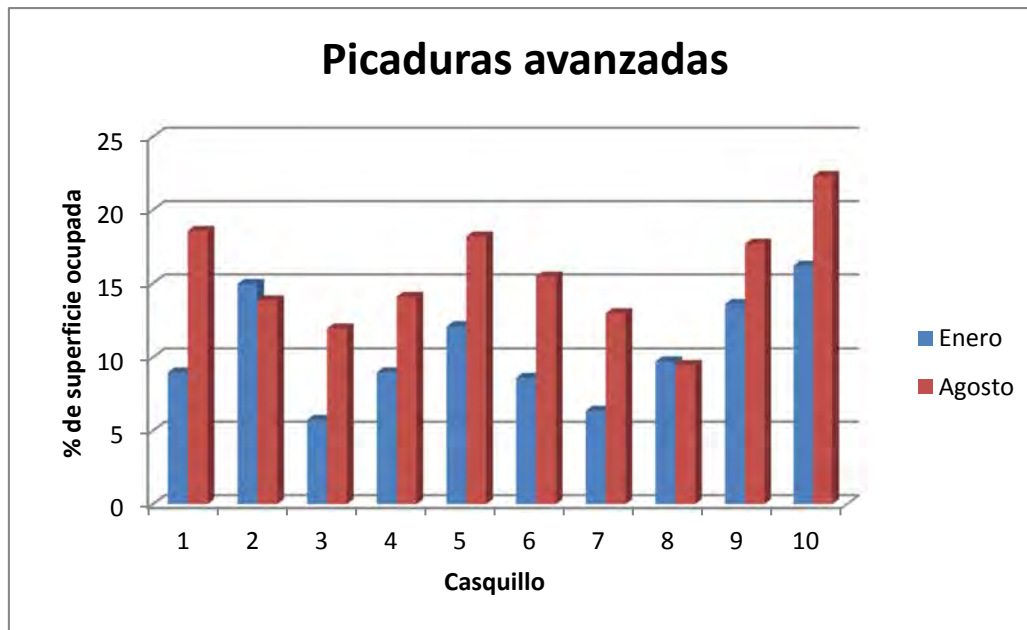
Figura 162. “Porcentaje corroído por las picaduras avanzadas en la zona Este entre los meses Enero y Agosto”

El cambio sufrido en las picaduras avanzadas es más grande que en la zona Oeste, ya que, en varios de los casquillos, la superficie que ocupan las picaduras avanzadas, es el doble que hace ocho meses, esto sucede en los casquillos 1, 3, 6 y 7. Este importante crecimiento, muestra la tendencia de los casquillos a sufrir corrosión, a pesar de que no muestren un estado inicial tan severo. En los casquillos 2 y 8, se ha producido una disminución del número de picaduras avanzadas, lo cual connota que la corrosión por picadura de esta tipología mantiene unos valores en el mismo rango durante todo el proceso.

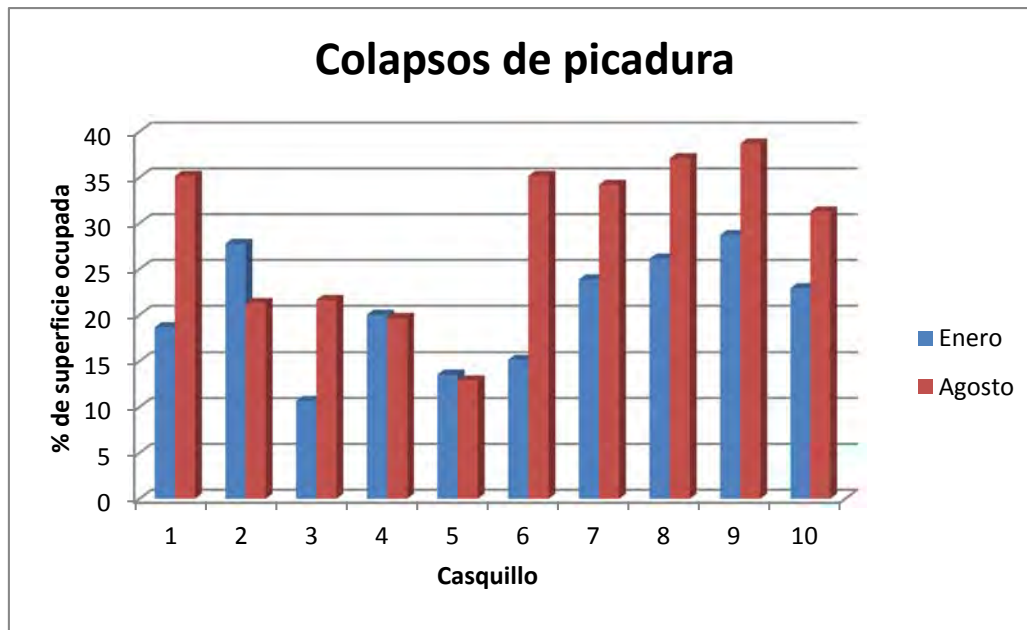
Figura 163. “Porcentaje corroído por los colapsos de picadura en la zona Este entre los meses Enero y Agosto”

De nuevo, como en todos los casos anteriores, hay casquillos en los cuales la superficie afectada por cada tipología ha disminuido, en este caso es los casquillos 2 y 5. En el caso del casquillo 2, se ha disminuido un 6%, lo cual se explica por la acumulación de colapsos de picadura en una misma zona. Como antes ya se ha estudiado, la zona Este está más corroída que la zona Oeste, en la figura 162 se ve la gran evolución que han sufrido los colapsos en los casquillos 1, 3 y 6, los cuales, también habían sufrido un gran aumento del número de picaduras avanzadas. Además, varios de los casquillos han superado o se aproximan al 35% de superficie corroída por los colapsos de picadura, cifra que supone un daño importante en la superficie de la pieza. Esta zona, la Este es la que recibe directamente la influencia marina y el viento incidente predominante. Al estar ambas zonas sometidas a las mismas condiciones con la salvedad del viento, muestra que si es un elemento que ha participado en potenciar la corrosión sufrida en los casquillos.

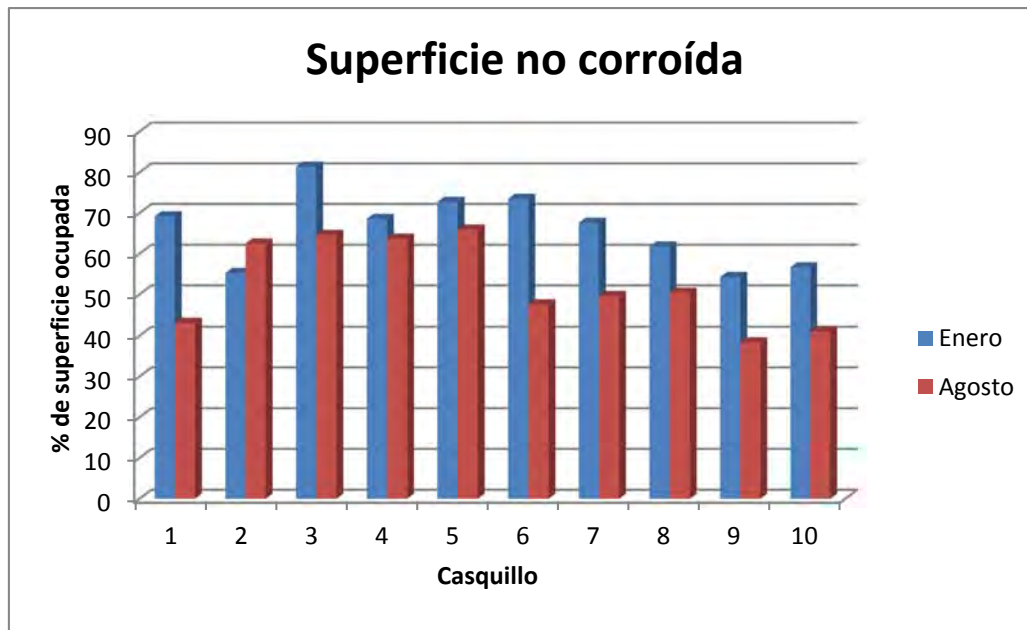
Figura 164. “Porcentaje no corroído en la zona Este entre los meses Enero y Agosto”

El valor medio de la superficie no corroída es menor que en la zona Oeste. Todos los casquillos, con la salvedad del 2, han reducido la superficie no corroída, suceso que ocurre por la agrupación de los colapsos principalmente que hacen que las mediciones varíen en contra del proceso que ocurre, motivo por el cual, se han empleado medias de diversos casquillos escogidos según un criterio aleatorio. Los casquillos 1 y 6, son los más afectados por la corrosión en estos ocho meses de estudio, reduciendo más de un 20% la superficie no corroída del casquillo.

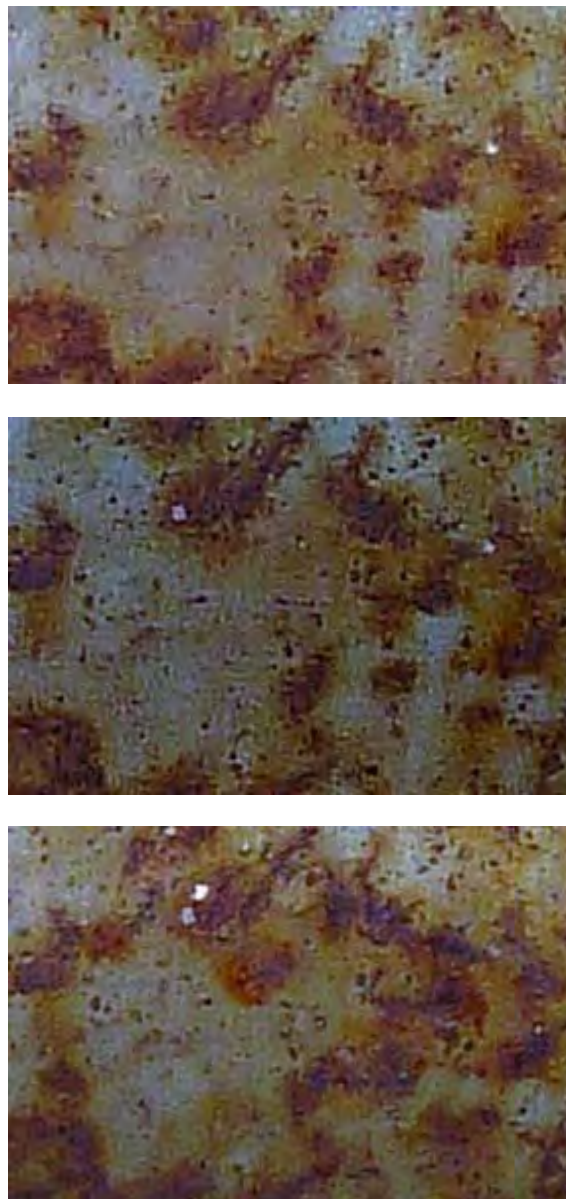
Figura 165. “Evolución de picadura, casquillo 1, Zona Este, Enero, Marzo, Agosto”

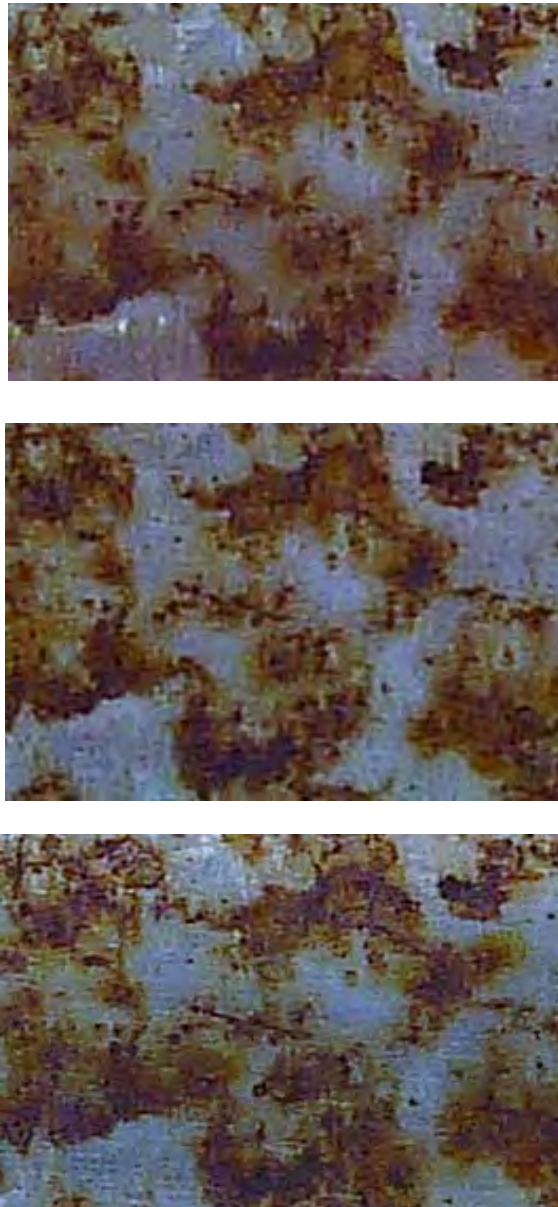
Figura 166. “Evolución de picadura, casquillo 2, Zona Este, Enero, Marzo, Agosto”

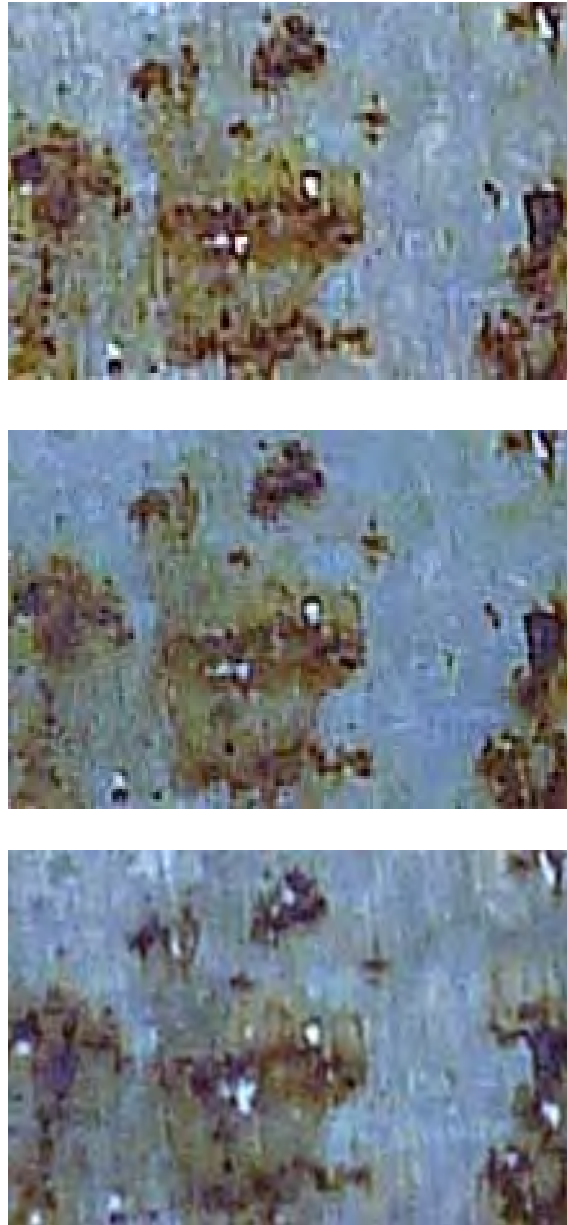
Figura 167. “Evolución de picadura, casquillo 4, Zona Este, Enero, Marzo, Agosto”

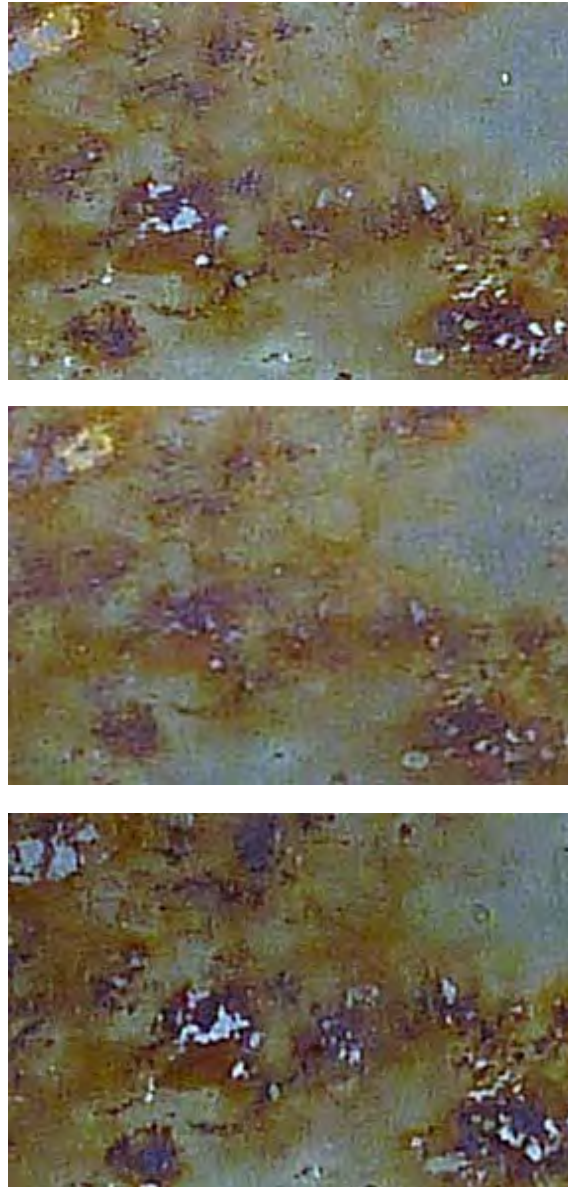
Figura 168. “Evolución de picadura, casquillo 6, Zona Oeste, Enero, Marzo, Agosto”

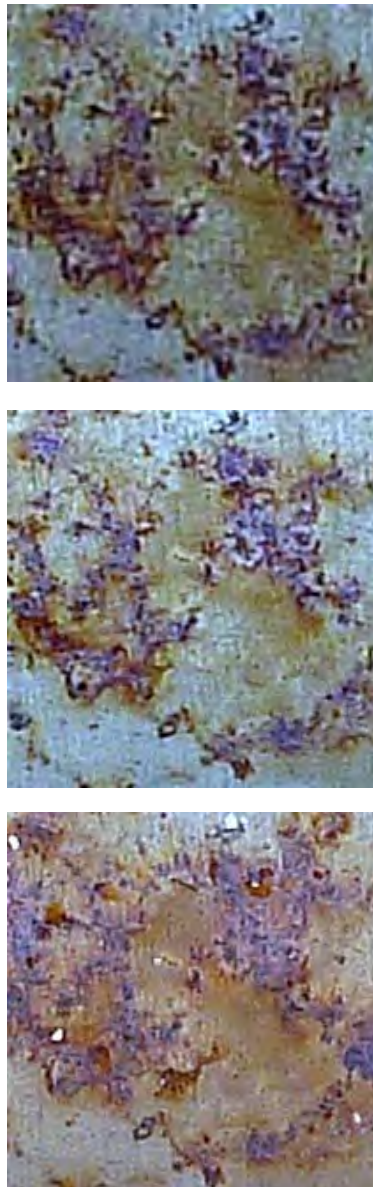
Figura 169. “Evolución de picadura, casquillo 7, Zona Este, Enero, Marzo, Agosto”

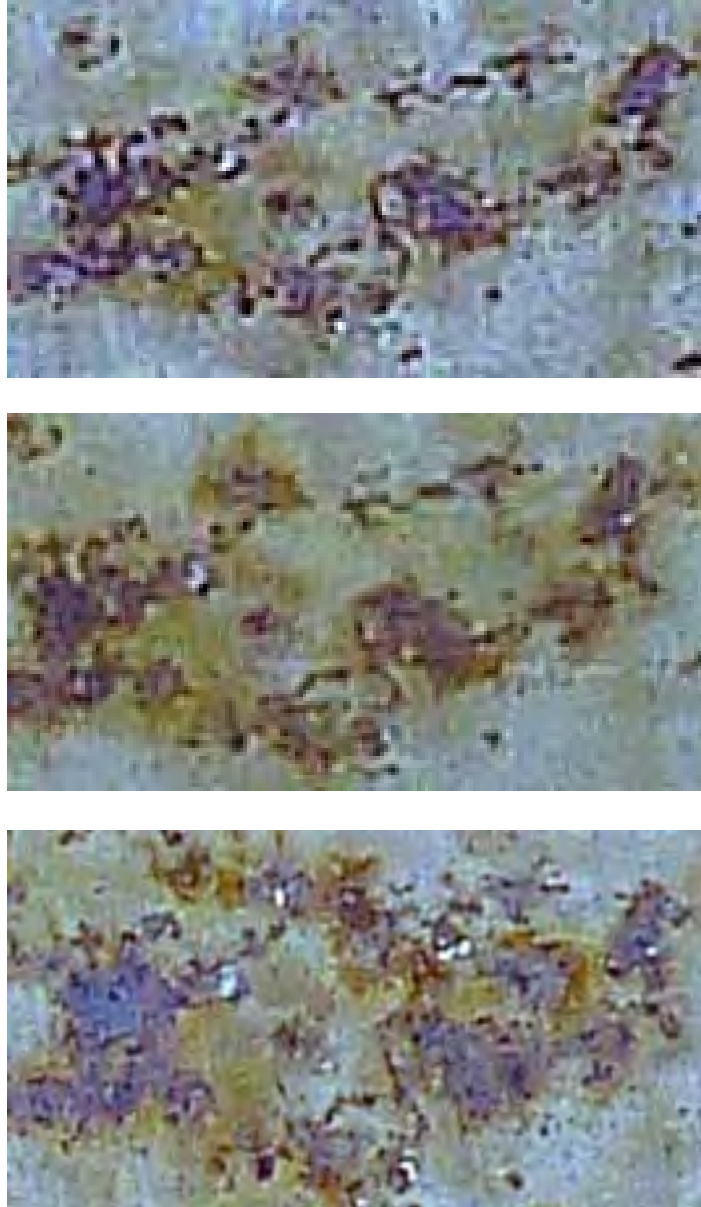
Figura 170. “Evolución de picadura, casquillo 9, Zona Este, Enero, Abril, Agosto”

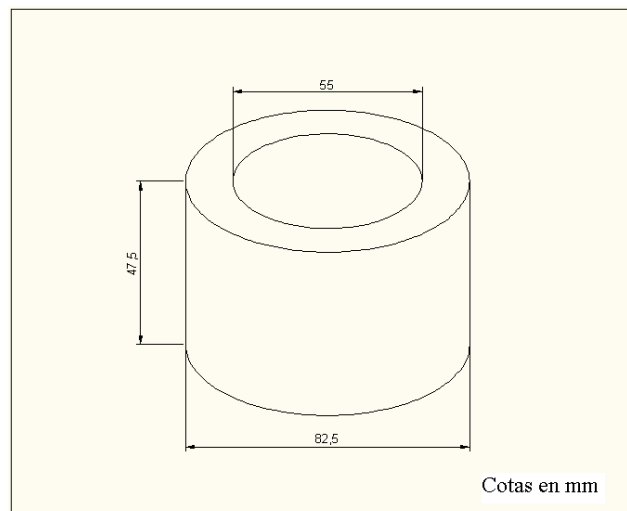
Figura 183. “Zona roscada del casquillo”

Con estos datos, se plantea la figura 183, que es la zona roscada del casquillo y tiene una forma cilíndrica. Para el desarrollo del cálculo, se plantean dos posibles soluciones:

La fatiga es el mayor participante en la deformación del casquillo, ya que, las fuerzas oscilantes a lo largo de los años, han ido provocando estas deformaciones que no se producirían en el caso de ser fuerzas puntuales. Por ello, la fuerza y los cálculos que vamos a realizar son solo aproximados y orientativos a la hora de justificar la deformación existente.

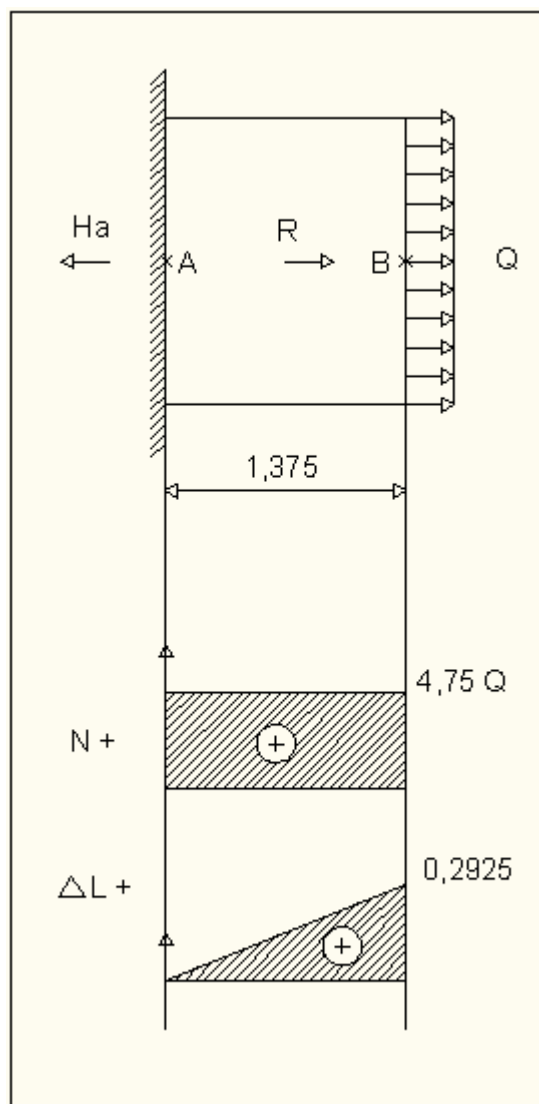
Figura 184. “Ley de esfuerzos”

Se plantea la primera resolución, la cual consiste en abrir la superficie mostrada en la figura 174, y aplicar una carga uniformemente repartida para que logre deformarla hasta la deformación existente, tabla 8.  $(0,2425 + 0,176) / 2 = 0,20925$  cm. La figura 184 es la representación de la ley de esfuerzos obtenida y la deformación.

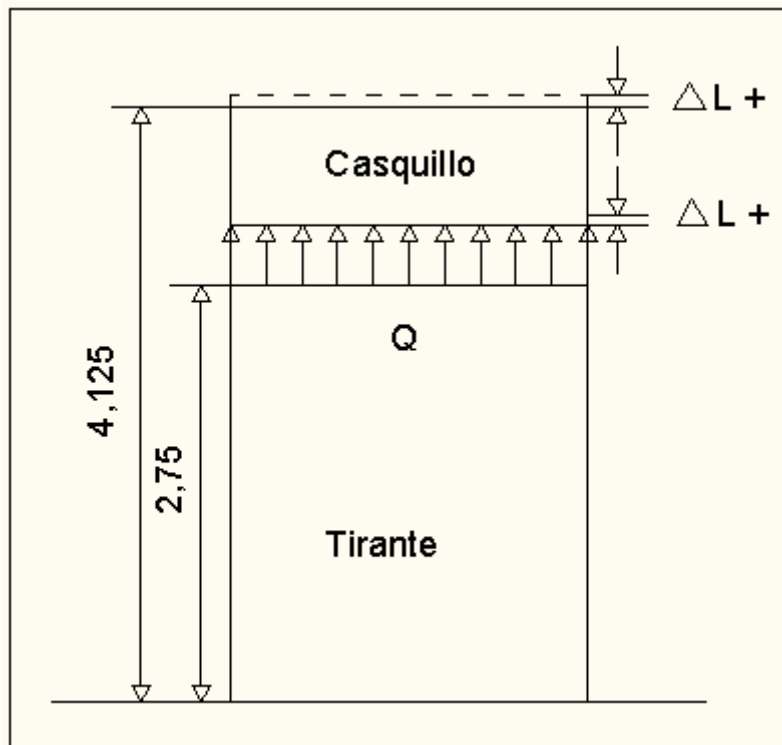
Figura 185. “Esquema del anillo de pared delgada”

Partimos de la premisa que el tirante no se deformará. Con esto, podremos calcular la fuerza de presión existente en los casquillos y el supuesto apriete al que estarían sometidos y, por lo tanto, la medida equivalente del tirante. En la figura 185 se muestra un esquema del planteamiento del problema en su segundo caso.

Este resultado supone casi un 1 cm más del radio real, por lo tanto, existen fuerzas de presión que han provocado esta deformación. Con estos resultados obtenidos, la tensión a la que están sometidos los casquillos, ha influido en la corrosión del “Puente Juan José Arenas” y potenciado la aparición de las grietas típicas de la Corrosión Bajo Tensión.

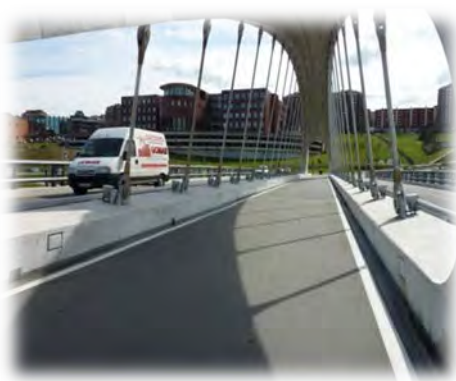
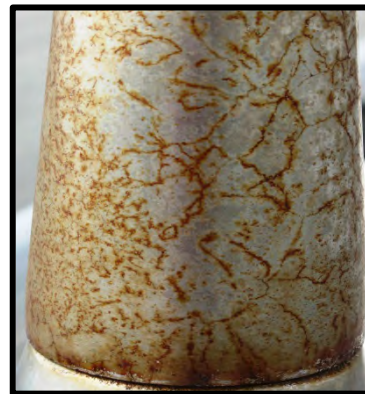
This section will present the idea background to do this study. Las Llamas Bridge, Figure 1 a) is located very near of the Cantabric Sea, Santander, Spain, wherein appeared pitting accelerated corrosion at the lock cover bridge, Figure 1 b). The average traffic is 813 per hour. Since considering the in situ continuous observations was surprising, so it was the key to study the pitting corrosion evolution of this metallic element, with a conical design.

**Figure 1:** a) Las Llamas Bridge b) lock cover with pitting attack

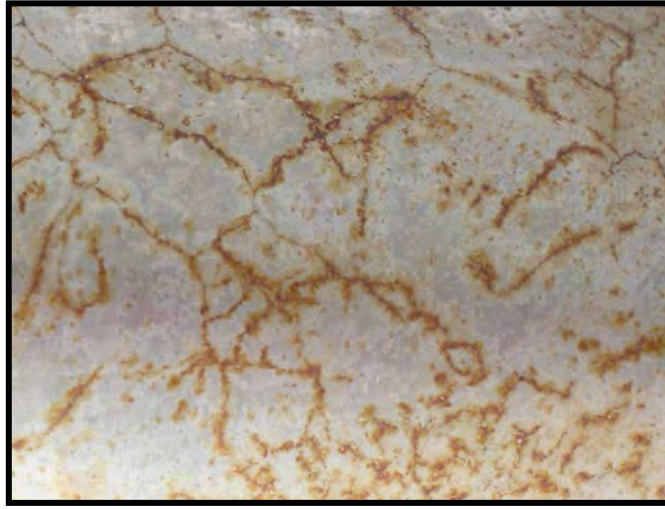
Taking account the eye resolutions and lens x3 observation we can define three types of pits: initiation or news, N, growth or developed, D, and coalescence, C. Last ones are consequence of cooperative interactions between neighbors pits and have produced cracks at more stressed zones of the lock cover (conical center line) in some instances. It is necessary point out that the coalescence pits are formed by a lot of pits, similar to a rectangle defect. The Figure 2 presents a general view the different types of pits.

**Figure 2:** Different types of pits

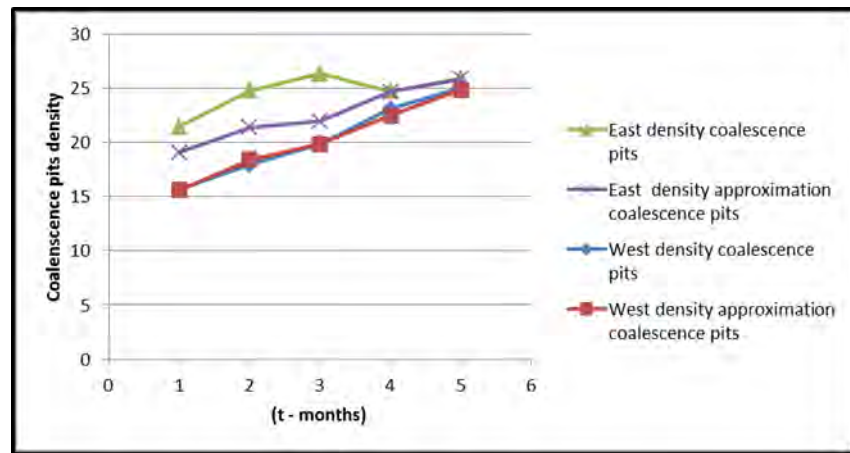
Figure 3 shows the evolution of coalescence pits density considering east and west orientation as in situ data such as approximation using above equations.

**Figure 3:** Evolution of coalescence pits density (east and west orientation)

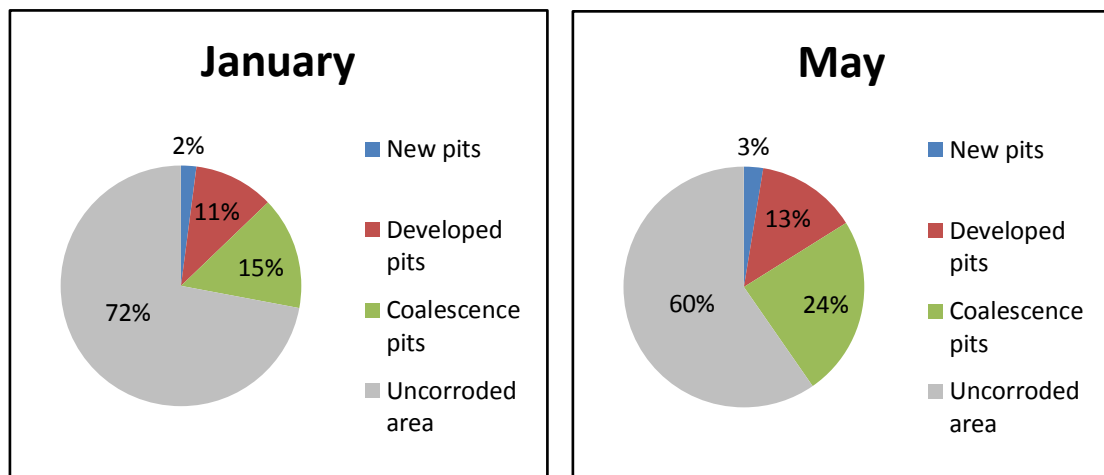
So, the analysis has point out that pitting corrosion is treated as a time dependent stochastic damage process characterized by an exponential or logarithmic pit growth in the sense previously observed [8], involving the four variables, N, D, C and t. It is necessary point out the effect of east and west position of lock cover. The area percentages of west lock cover attack in relation to different types of pits are showed in Figure 4, wherein reflects increases of 50%, 18% and 60% for N, D and C pits from January to May respectively

**Figure 4:** Percentage evolution of different types of pits (west part)

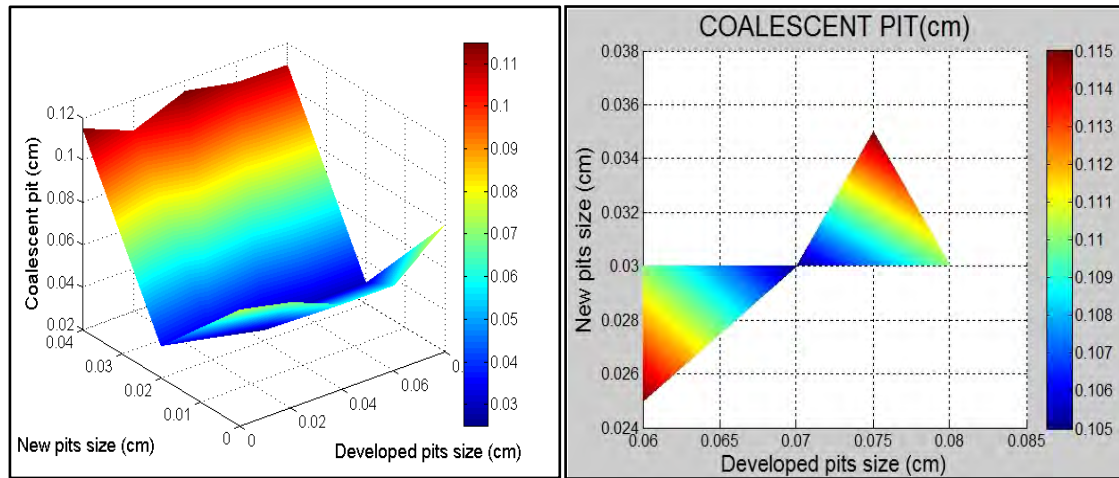
The FEM has permit elaborate a general vision of the distribution of the different size pit types, Figure 5. The coalescence pits are more prone to form with little as big new pits sizes. The last case needs the cooperative presence of developed pitting big size. The more unlikely conditions to form coalesce pits,

so, cracks, have been produced with diameter of 0.03 and 0.07 cm for N and D pits respectively.

Figure 5: FEM of lock cover pitting
