Comportamiento del acero dúplex 2205 con tratamiento de nitruración por plasma en ambiente ácido y sometido a erosión

Por M. Victoria Biezma Moraleda, Alberto Rey Ruiz e Ignacio Cobo Ocejó.
Universidad de Cantabria

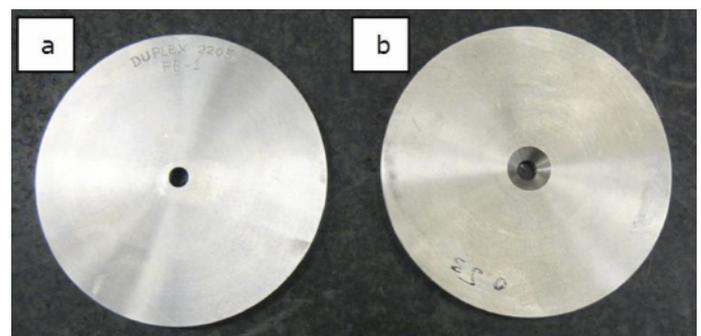
Figura 13. Vista de las dos caras de una probeta mecanizada de acero DÚPLEX 2205 empleadas en los ensayos a) Cara de arista viva b) cara de chaflán.

en la Tabla 11, justificando la elección debido a sus excelentes propiedades mecánicas y de resistencia a la corrosión localizada. Las probetas de los ensayos, obtenidas por mecanizado a partir de chapas del material, reprodujeron a escala y de forma precisa los puntos críticos de las placas con orificio, éstos son, la zona próxima al orificio interior, tanto en la cara de la arista viva, Figura 13 a), como en la cara del chaflán, Figura 13 b), y la zona media en la que el flujo turbulento del fluido va a tener mucha influencia. Las dimensiones de las probetas fueron de 100 mm de diámetro exterior, espesor de 8 mm y un diámetro de orificio interior de 7 mm.

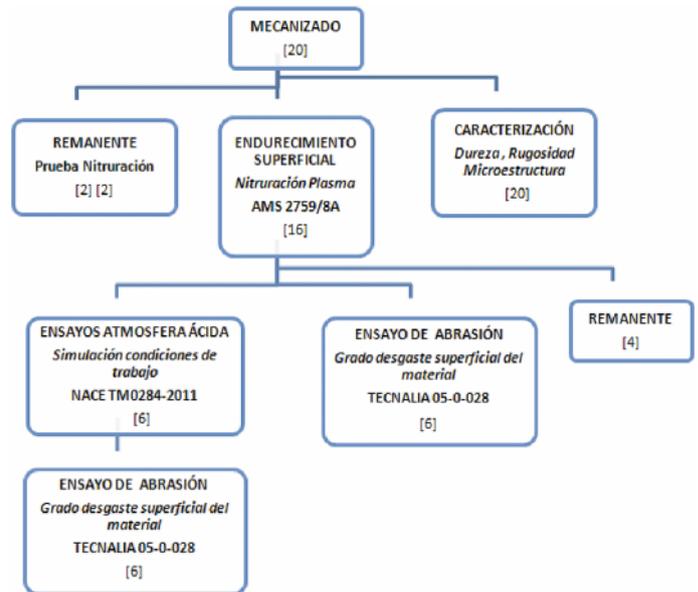
Figura 14. Flujograma de las etapas y ensayos realizados sobre las probetas del acero dúplex 2205.

La Figura 14 muestra el flujograma de los ensayos realizados sobre las probetas de acero dúplex 2205.

Una vez finalizado el tratamiento de nitruración por plasma se distribuyeron los ensayos de la forma indicada en la Figura 14, para realizar los ensayos de corrosión en atmósfera ácida y erosión. Estos últimos se realizaron tanto sobre probetas que previamente habían sido sometidas a ensayos de corrosión, como sobre probetas libres de los efectos de la corrosión.

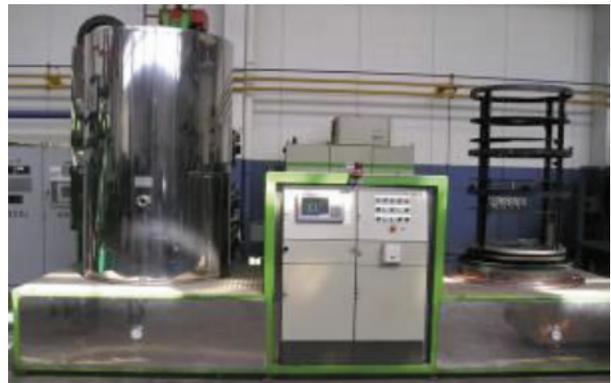
Figura 15. Vista general del equipo en el que se realizó el tratamiento de endurecimiento superficial mediante nitruración por plasma.

La Figura 15 presenta la vista general del equipo utilizado para el tratamiento de endurecimiento superficial mediante nitruración por plasma.

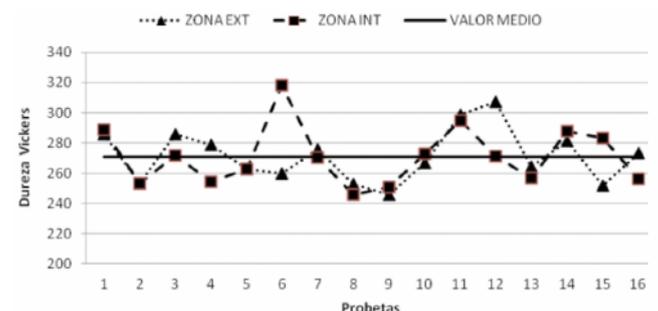
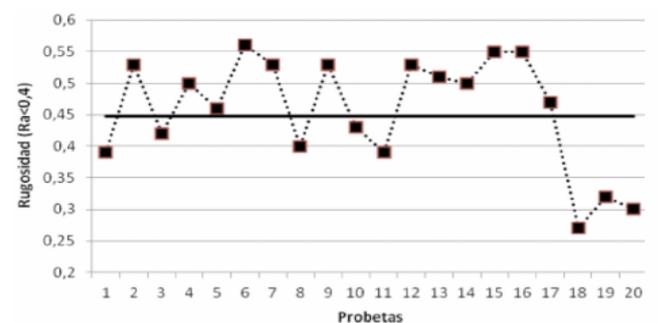
Figura 16. a) Valores de dureza Vickers, b) Valores de rugosidad, en las probetas de acero dúplex 2205 ensayadas.

Del conjunto de datos medidos en los ensayos de dureza se obtuvo el valor medio en cada una de las zonas de interés de la probeta, zona interior y zona exterior, sin apreciación de diferencias notables. Los pocos puntos en los que sí existieron, vienen justificadas por haber registrado los valores de dureza en las distintas fases del acero dúplex. La Figura 16 a) muestra los valores de dureza registrados, así como el valor medio de dureza, 270,7 HV, antes de la realización del tratamiento de endurecimiento superficial.

Los valores registrados de rugosidad, Figura 16 b), muestran un valor medio R_a de 0,45, resaltando la gran dispersión de resultados.

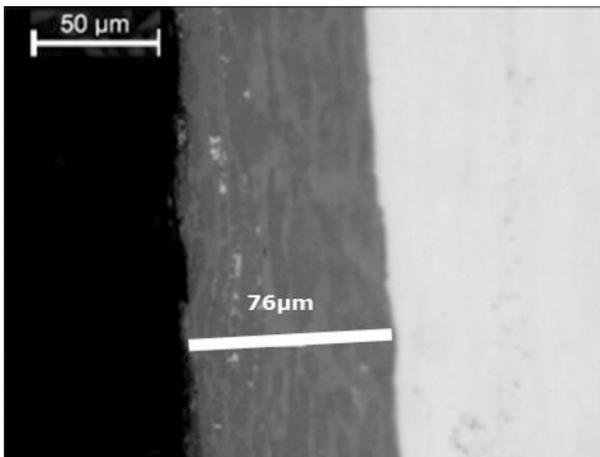
Figura 17. Detalle del espesor de la capa depositada, 76 μ m, tras la nitruración por plasma en una probeta de acero dúplex 2205.

con un valor de dureza de 1.055 HV, un valor casi cuatro veces mayor, al valor medio registrado previo a la realización del tratamiento, esto es, 270.7 HV. De igual manera aparece una capa en la interfase núcleo-capa de nitruros con bajos valores de resistencia a la corrosión. La Figura 17 muestra la micrografía en la que se puede apreciar con claridad el espesor y microestructura de la capa nitrurada y metal base.

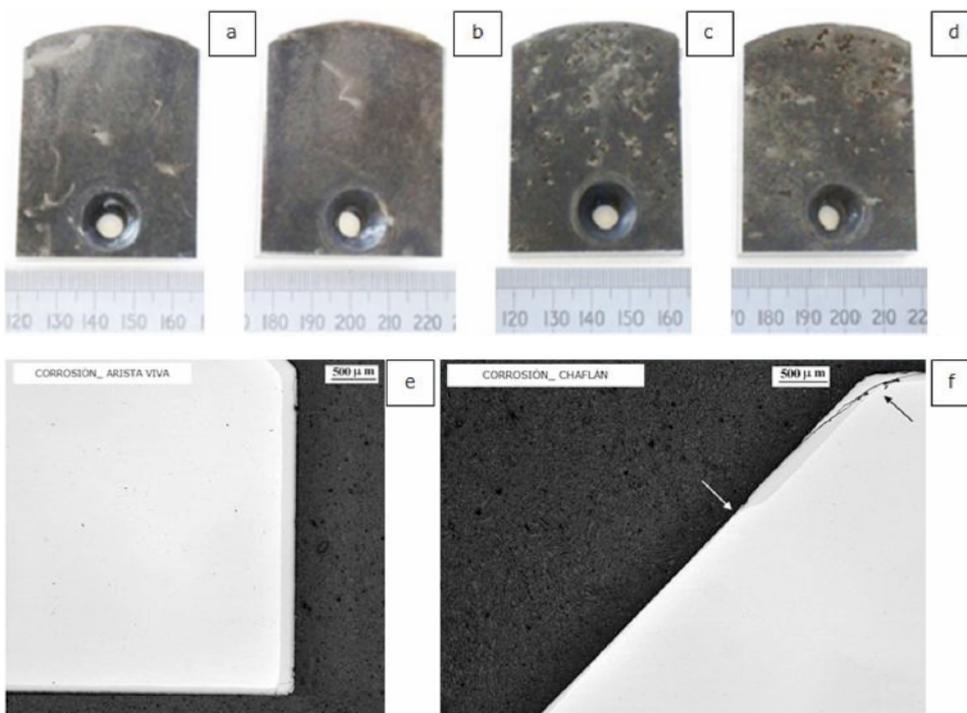
Figura 18. Vistas macroscópicas, a, b, c, d, y microscópicas, e, f, de las probetas de acero dúplex 2205 tras el ensayo de corrosión.

más notoria que se extrae es que en el caso de las probetas mostradas en la Figura 18 a) y Figura 18 b) aparecieron pequeñas decoloraciones; sin embargo, en otras probetas, en especial en las mostradas en la Figura 18 c) y Figura 18 d), aparecieron a nivel macroscópico los fenómenos asociados a las fragilización por hidrógeno, como son un número elevado de cráteres de un diámetro medio aproximado de 4 mm. A nivel microscópico en la zona de la arista viva aparecieron fisuras y una diferencia de espesor notable entre las capas que forman la misma, como muestra la Figura 18 e). De igual manera en la zona del chaflán también se apreció la fisuración de la capa nitrurada, así como el decrecimiento del espesor de la misma hasta su desaparición, igualmente reflejado en la Figura 18 f).

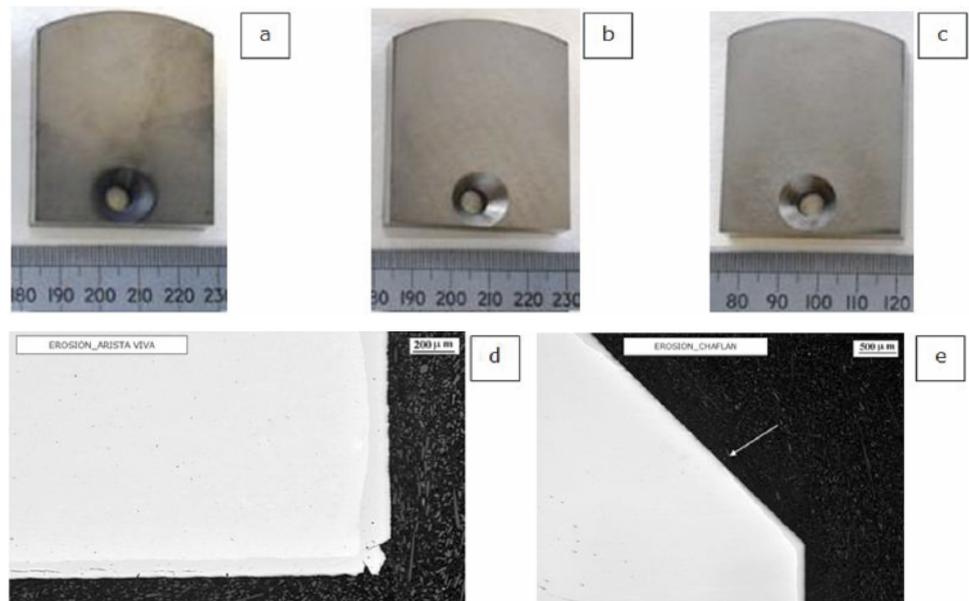
Figura 19. Daños producidos, a nivel macroscópico, a, b y c, y microscópicos, d y e, por el ensayo de erosión en distintas zonas de las probetas de acero dúplex 2205.

Tras los ensayos de erosión, y a nivel macroscópico, se apreció en todas las probetas una leve decoloración superficial de la zona erosionada, "Zona A" mostrada en la Figura 19 a), "Zona B" presentada en la Figura 19 b) y "Zona A+B" reflejada en la Figura 19 c), debido al arrastre de los productos de la capa de nitruración. A nivel microscópico, cabe destacar cómo en el vértice de la arista viva, la capa nitrurada presentó gran concentración de grietas, que en el caso concreto mostrado en la Figura 19 d), desencadenó en la pérdida total de la capa nitrurada de la arista. Por otra parte, en la zona del chaflán la capa nitrurada presentó una reseñable falta de uniformidad, tal y cómo se aprecia en la Figura 19 e).

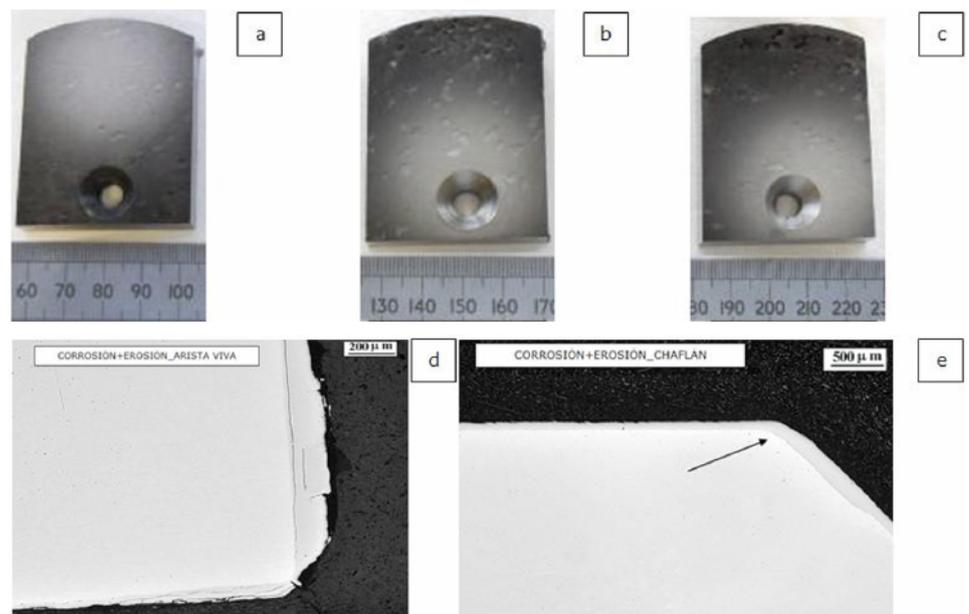
Figura 20. Aspecto que presentan las probetas una vez finalizado el ensayo de erosión después del ensayo de corrosión. a, b y c reflejan daños macroscópicos, d y e muestran daños a nivel microscópico.

Tras los ensayos de erosión realizados después de los ensayos de corrosión, se ha apreciado que el ensayo de erosión no fue capaz de eliminar los efectos debidos al ataque de fragilización por hidrógeno, ya que se siguen apreciando macroscópicamente concentraciones importantes de cráteres de similar tamaño a los apreciados en el ensayo de corrosión, Figura 20 a) Figura 20 b) y Figura 20 c). A nivel microscópico, en la zona de la arista viva, mostrada en la Figura 20 d) la presencia de grietas fue generalizada, siendo éstas de grandes dimensiones y profundidad, con un patrón de avance de forma diagonal atravesando las dos caras de la ca-

pa nitridada. En la zona del chaflán, mostrada en la Figura 20 e), se apreciaron grandes diferencias en el espesor de la capa nitridada, a pesar de presentar una distribución uniforme.

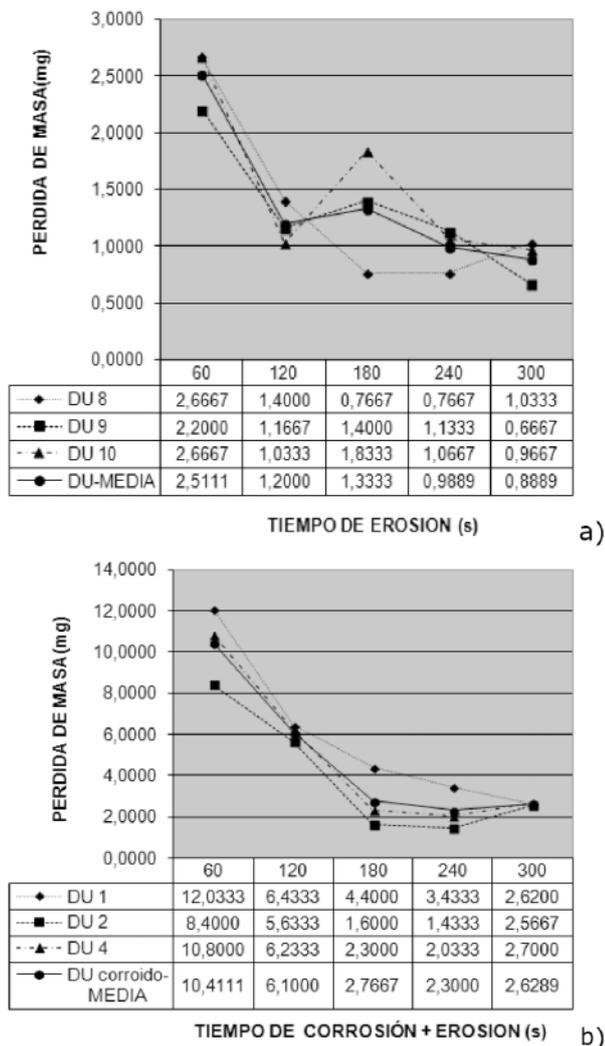
Figura 21. Curvas gravimétricas a) Ensayo de erosión b) Ensayo combinado de corrosión-erosión.

Atendiendo a la pérdida de masa de las probetas en los ensayos de erosión y corrosión-erosión, medida mediante variaciones gravimétricas, se observó una ley de comportamiento muy similar en todas ellas, independientemente del tipo de ensayo a las que fueron sometidas. Las mayores variaciones de peso, se produjeron en las primeras etapas de los ensayos, siendo mucho más intensas en el en-

sayo de corrosión-erosión, tal y como se detallan en las Figura 21 a) y Figura 21 b).

b) La pérdida de peso fue mayor en las probetas sometidas al ensayo de corrosión-erosión en relación a las que se ensayaron únicamente por erosión, tras los tratamientos de endurecimiento superficial por plasma. Estas variaciones fueron del 43% y del 36% respectivamente de la pérdida de masa total en los primeros 60 segundos, manteniéndose e-

sa predominancia del ensayo corrosión-erosión a los 180 segundos, con una pérdida acumulada del 79,64% frente al 71,43% del ensayo de erosión.
