*Trabajo Fin de Grado*

**ESTUDIO DE MEDIDAS A  
IMPLEMENTAR PARA AUMENTAR LA  
SEGURIDAD EN EL TRANSPORTE  
MARÍTIMO DE LA CARGA RODADA**

**Analysis of measures to improve safety in  
Ro - Ro maritime transport**

Autor: Álvaro Cabrera Cosano

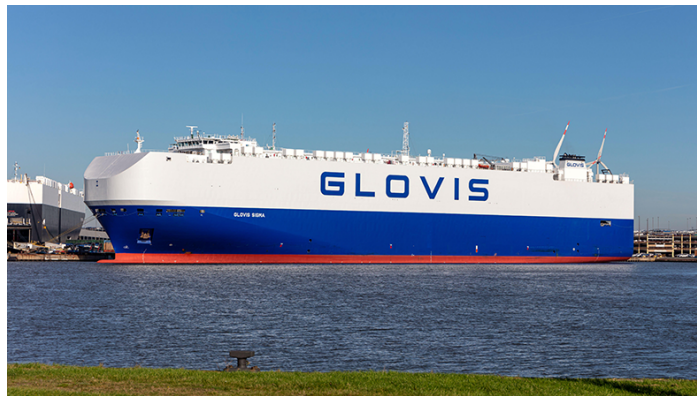
- **Car Carriers:** También conocidos en español como buques cocheros, y son aquellos que han sido diseñados para transportar solo vehículos. Dentro de ellos, se pueden encontrar dos tipos diferentes, los *Pure Car Carriers (PCC)*, que son aquellos dedicados a transportar exclusivamente automóviles, como coches y motos, y no otro tipo de vehículos. También, dentro de los Car Carriers, encontramos los *Pure Car and Trucks Carriers (PCTC)*, que son aquellas embarcaciones con capacidad y destinadas a transportar, además de coches, diferentes tipos de vehículos pesados, como pueden ser los camiones, las plataformas, los autobuses, etc.

Ilustración 1: Buque PCTC. Fuente: Björn Wylezich / Alamy Stock Photo

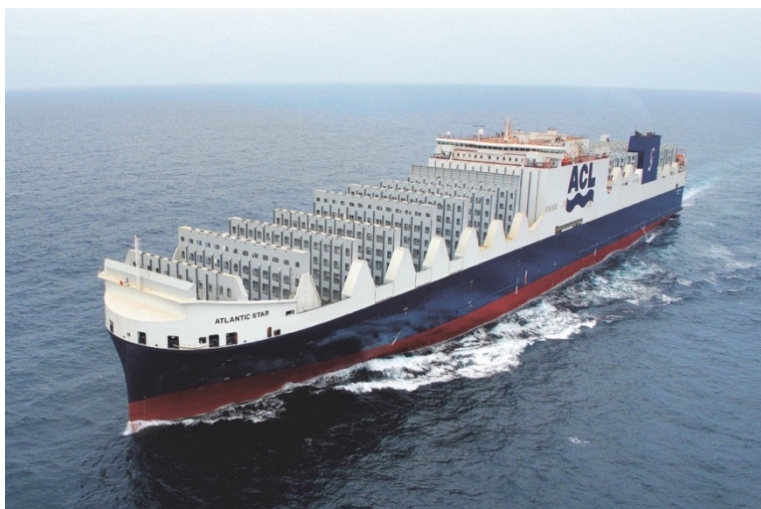
Los buques Con - Ro disponen de rampas, como cualquier buque Ro-Ro, por las que carga rodada accede a las bodegas destinadas para este tipo de mercancías y, además, disponen de una bodega o zona habituada para la carga de contenedores. Como se ha mencionado anteriormente, algunos al

ser también un buque tipo Lo – Lo, los medios que utilizan para la carga y descarga de contenedores son las grúas de las que disponen a bordo. Existen buques Con - Ro que no son considerados buques Lo - Lo, ya que no disponen de grúas a bordo y los contenedores son cargados mediante grúas externas situadas en las terminales de cada puerto.

*Ilustración 2: Buque Con - Ro. Fuente: vadebarcos.net*

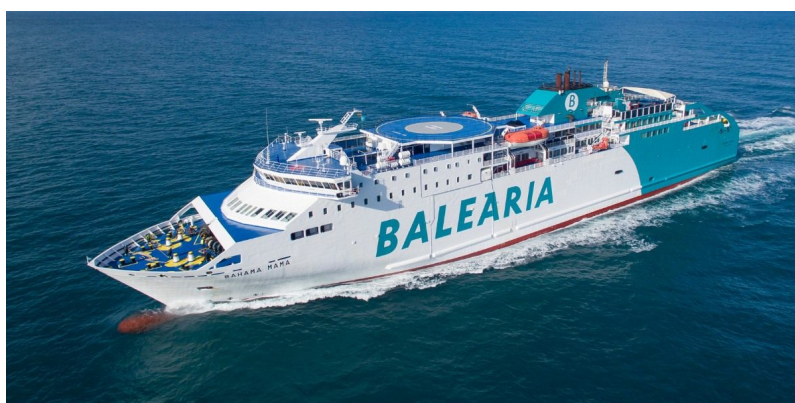
- **Ro - Pax:** Los buques Ro - Pax, aunque más conocidos como Ferries, son los destinados al transporte de carga rodada y también de pasajeros. Normalmente operan en rutas cortas o medias, siendo lo más común que operen entre islas, o entre ciudades, del mismo o de diferentes países, que estén situadas a una distancia cercana una de la otra.

*Ilustración 3: Buque Ro - Pax. Fuente: ferryhopper.com*

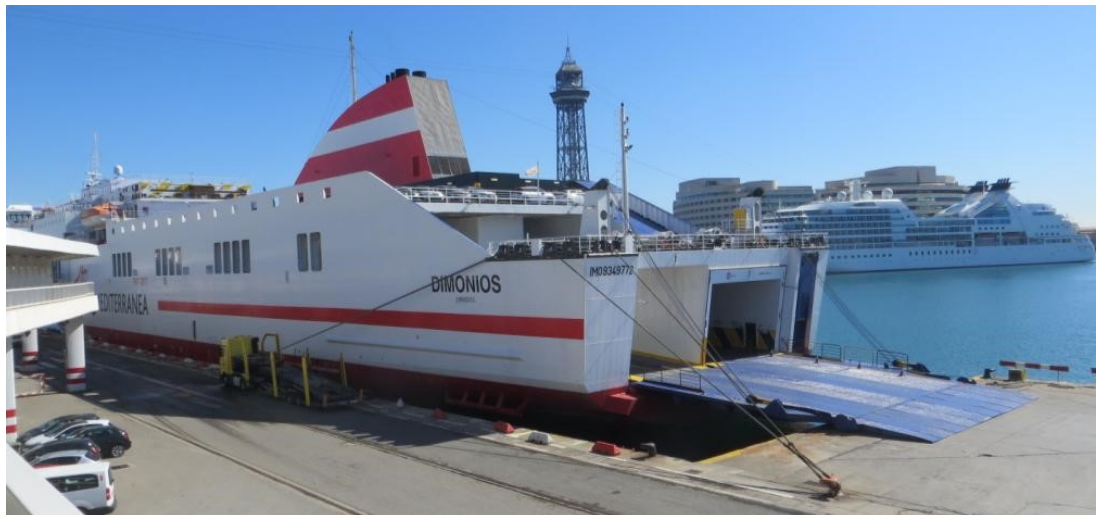
- **Rampas de popa:** en todos los buques Ro - Ro, en sus popas, se encuentran situadas las rampas móviles de embarque y desembarque de la carga. Según la construcción de cada buque, este acceso a bordo puede ser mediante una rampa, que esté más o menos centrada y de anchura algo menor a la manga de la embarcación que la posee, o también, existen embarcaciones que disponen de dos o más rampas móviles en su popa.

*Ilustración 4: Rampa de popa. Fuente: J.L. Estrada*

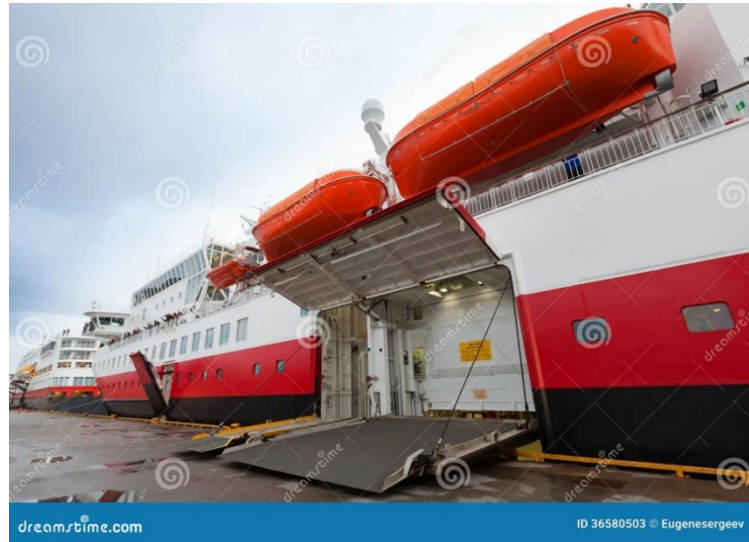
- **Rampas laterales:** son aquellas rampas móviles externas que se encuentran ubicadas en los costados del buque, permitiendo el atraque en cualquier terminal, ya que se despliegan hacia el muelle lateralmente y hace que sea posible la operativa de carga y/o descarga en incluso aquellos muelles que no disponen de tacón.

*Ilustración 5: Rampa lateral de buque Ro - Ro. Fuente: dreamstime.com*

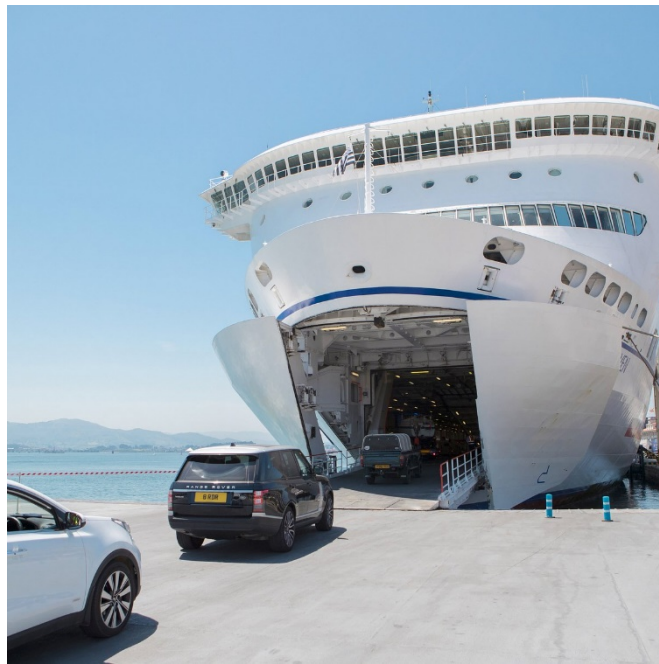
*Ilustración 6: Rampa de proa de ferry con compuertas de almeja.  
Fuente: Brittany Ferries*

Por otro lado, las compuertas tipo almeja consiste en la división de la proa en dos partes verticales que realizan una apertura lateral, simulando a una almeja, y dejando así espacio para poder desplegar la rampa y comenzar con la carga y/o descarga.

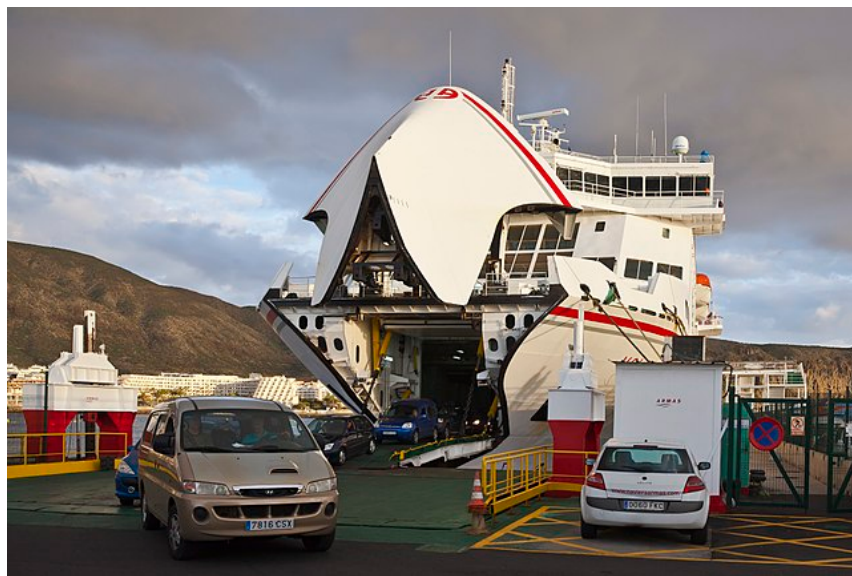
El yelmo o visera de proa es prácticamente una estructura abatible, que para poder desplegar la rampa debe abrirse, abatiéndose hacia arriba, y poder así realizar las operaciones en puerto.

Ilustración 7: Ferry con yelmo. Fuente: wikiwand.com

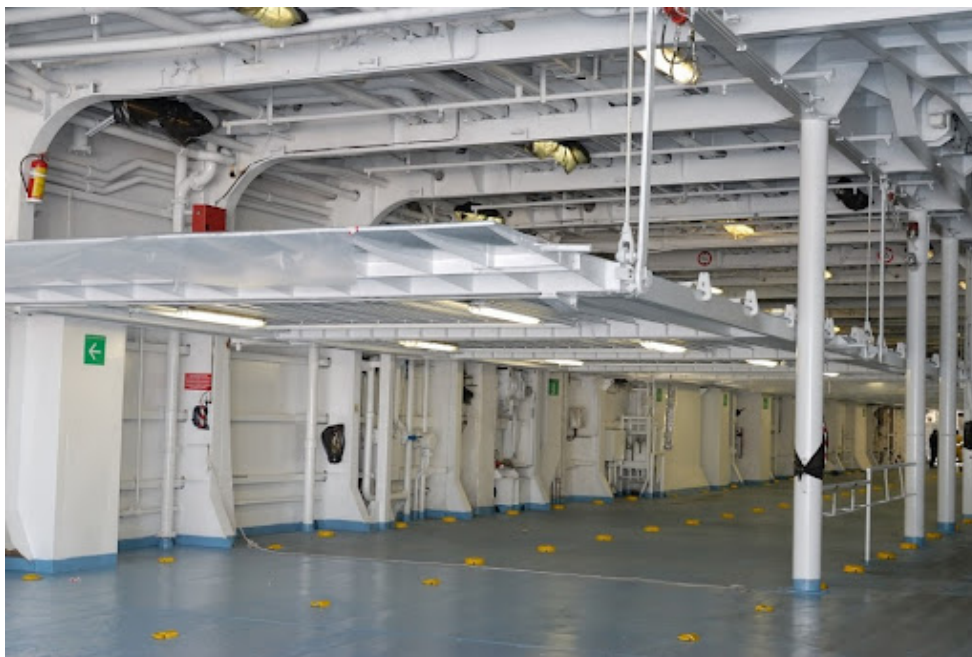
En los buques equipados con *car - decks* móviles, estas estructuras pueden elevarse o descenderse mediante sistemas de cables o mecanismos hidráulicos, permitiendo subdividir la altura de una cubierta principal en dos niveles útiles. Esto resulta especialmente ventajoso cuando, al elaborar el plan de estiba, se prevé un número elevado de vehículos ligeros y poca carga pesada, ya que permite maximizar el aprovechamiento volumétrico del espacio disponible sin comprometer la operativa ni la seguridad de la carga.

*Ilustración 8: Car deck. Fuente: seanetgroup.ch*

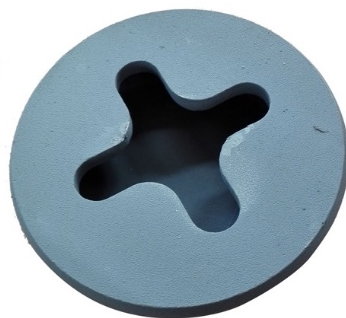
- **Puntos de anclaje:** son elementos estructurales situados en la cubierta del buque, normalmente alineados en los laterales de las calles de carga. Actúan como base de amarre para fijar los sistemas de sujeción (cadenas, cinchas, etc.) al buque. Existen diferentes tipos: los más comunes están empotrados en la cubierta para facilitar el paso de vehículos, aunque también pueden sobresalir ligeramente. Su correcta distribución a lo largo de la cubierta permite una sujeción versátil y segura de todo tipo de cargas

*Ilustración 10: Punto de anclaje.  
Fuente: lashingpro.com*

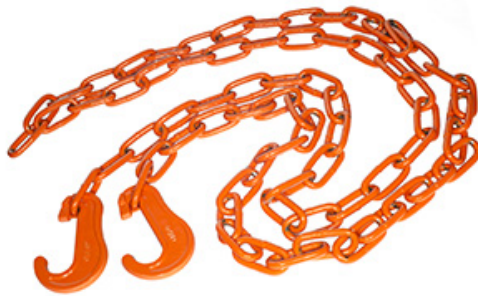
- **Cáncamos:** son otro tipo de anclaje fijo, generalmente en forma de anillo o argolla, que se encuentra en ciertas cubiertas, especialmente en aquellas destinadas a vehículos ligeros como automóviles o motocicletas.  
Están pensados para trabajar con sistemas de trincaje más ligeros, como las cinchas textiles, y permiten una fijación rápida y efectiva en espacios reducidos.
- **Cadenas de trinca:** son el principal medio de sujeción de cargas pesadas a bordo, como camiones, semirremolques, plataformas o maquinaria. Están fabricadas en acero de alta resistencia y presentan, en cada uno de sus extremos, ganchos o un gancho combinado con un “pie de elefante” (un dispositivo de enganche específico para los puntos de anclaje del buque). Estas cadenas proporcionan una sujeción robusta, pero su manejo puede ser laborioso debido a su peso y rigidez.

*Ilustración 11: Cadenas de trinca. Fuente: tr.made-in-china.com*

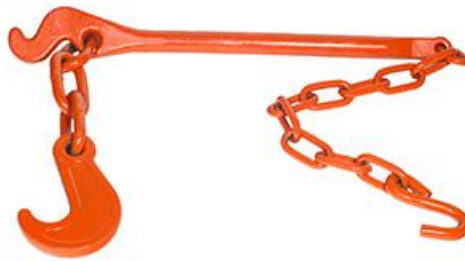
- **Tensores:** son dispositivos mecánicos que trabajan juntamente con las cadenas para mantenerlas tensas en todo momento. Su función es evitar que las cadenas presenten holguras, lo que comprometería la estabilidad de la carga. Existen varios tipos, pero los más comunes a bordo son los tensores de tornillo, que permiten un ajuste fino mediante roscado, y los tensores de sable, que operan con una palanca de acción rápida. Su uso correcto es fundamental para asegurar la efectividad del trincaje.

*Ilustración 12: Tensor de sable. Fuente: lashingequipment.com*

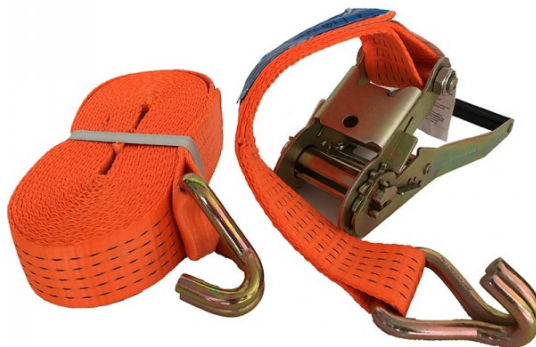
- **Cinchas o correas textiles:** fabricadas generalmente en poliéster o nailon de alta resistencia, son utilizadas para el trincaje de vehículos ligeros. Estas correas incluyen un sistema de carraca o trinquete que permite ajustar la tensión fácilmente. Son mucho más ligeras y manejables que las cadenas, lo que las hace ideales para operaciones frecuentes en cubiertas de coches o motos.

*Ilustración 13: Cinchas de amarre. Fuente: ams-accesorios.com*

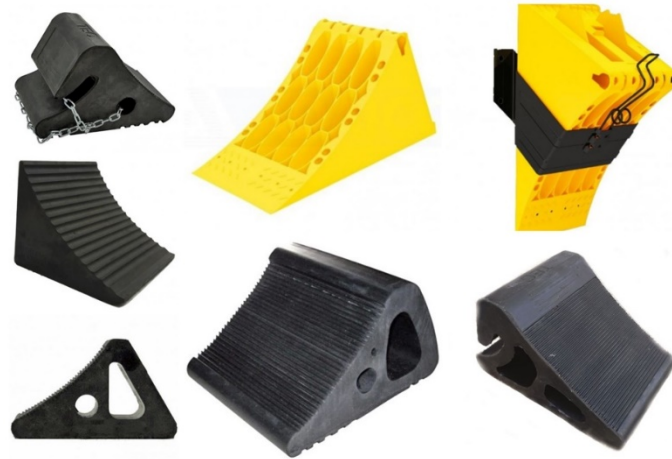
- **Calzos:** son elementos pasivos de sujeción que se colocan frente y detrás de las ruedas de los vehículos para evitar el movimiento longitudinal. Están fabricados habitualmente en goma antideslizante o en madera resistente, y son indispensables en vehículos sin freno de mano, averiados o posicionados sobre superficies con inclinación.

Ilustración 14: Calzos. Fuente: divetis.es

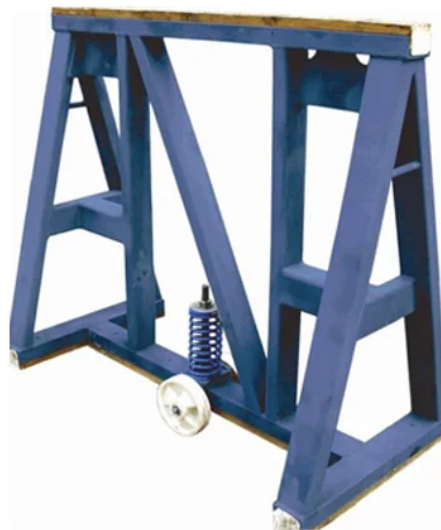
- **Caballetes:** son soportes metálicos que se colocan debajo de la parte delantera de remolques o plataformas cuando estos se estiban sin cabeza tractora. Su función es mantener estable el vehículo durante la navegación, distribuyendo su peso y evitando que se desplace o vuelque. Se trata de una medida de seguridad esencial en cubiertas destinadas a carga rodada sin tracción propia.

Ilustración 15: Caballete. Fuente: zavamarine.com

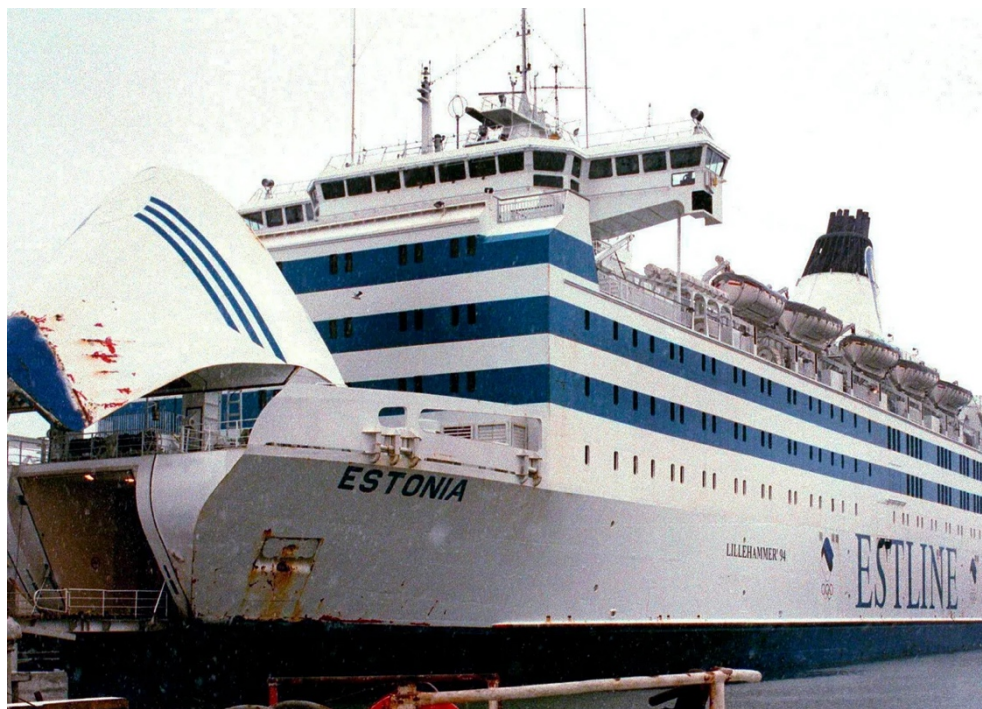
Con una eslora total de 155,40 metros y una manga de unos 24,20 metros, el buque tenía un calado máximo de 5,6 metros. Su arqueo bruto era de 15598 GT, y tenía capacidad para transportar hasta un máximo de 2000 pasajeros, además de un número considerable de vehículos repartidos en sus cubiertas habilitadas para ellos.

El buque estaba propulsado por cuatro motores diésel que accionaban dos hélices, alcanzando una velocidad de servicio de aproximadamente 21 nudos. En cuanto a su distribución, contaba con un total de ocho cubiertas, de las cuales dos estaban destinadas al embarque de vehículos, ya fueran turismos, camiones o remolques.

Ilustración 16: MS Estonia. Fuente: dw.com

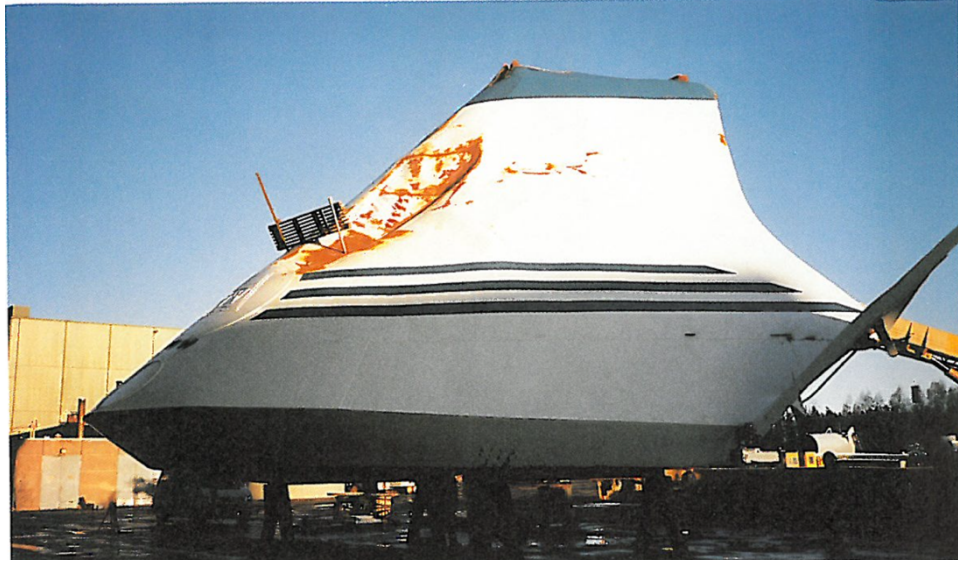
El diseño del sistema de trincaje del yelmo (o visera de proa), consistía en varias trincas, las cuales tenían como misión hacer firme el yelmo al casco del buque, y garantizar la estanqueidad de la nave en cualquier circunstancia. Estas trincas estaban situadas en los laterales, tanto en babor como en estribor, y la trinka principal, se localizaba en el eje de crujía, un poco por encima de la roda. Esta trinka principal, se conoce normalmente en inglés como *Atlantic Lock*.

Estas trincas no fueron capaces de soportar los golpes de mar debido a las olas, que, combinados con el estado de los mecanismos, la velocidad y el rumbo, tuvieron una fuerza mayor. Esta sobrecarga fue la causante de que en las orejetas donde se acoplaban las trincas laterales se generasen deformaciones y posteriores roturas, facilitando así al libre movimiento del yelmo. El constante movimiento del yelmo, moviéndose libremente, chocándose con el casco, fue el autor del ruido metálico que despertó la curiosidad de varios.

El yelmo, con un peso de aproximadamente 55 toneladas, golpeaba cada vez más fuerte el casco del buque hasta que finalmente se desprendió, con la mala suerte que al caer dañó la rampa y causó una apertura de esta, dejando vía libre a la entrada de agua a las cubiertas de carga donde se encontraban los vehículos.

*Ilustración 17: Visera de proa recuperada del MS Estonia. Fuente: Informe Oficial*
