*TRABAJO FIN DE GRADO*

# **LA SEGURIDAD EN EL TRABAJO A BORDO DE LOS BUQUES MERCANTES: ANÁLISIS DE LOS ACCIDENTES LABORALES Y PROPUESTAS PARA SU REDUCCIÓN.**

**(Safety at work on board of merchant  
vessels: labour accidents analysis and  
proposals for reduction)**

**INGENIERÍA NÁUTICA Y  
TRANSPORTE MARÍTIMO**

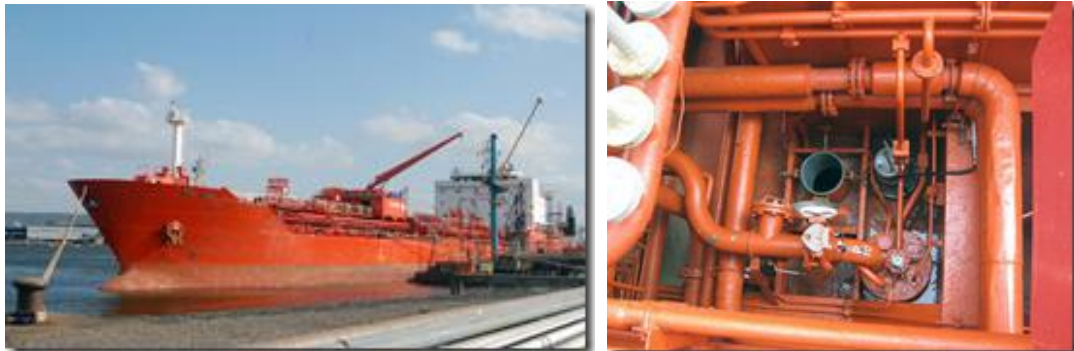
2.- El 6 de mayo de 2009 el B/T Product Carrier “Jo Eik” matriculado en Noruega, tras completar su descarga de CST (Crude Sulphate Turpentine) en Vopak Terminal en Teesside procedió a hacer el obligatorio pre-wash requerido por MARPOL al ser un producto X, con las máquinas de limpieza portátiles ya que la mayoría de las máquinas de limpieza fijas no funcionaban. Mientras se realizaba la limpieza, el 1<sup>er</sup> Oficial vió como se desmayaba, debido a la inhalación de vapores de la carga, el A/B que estaba a cargo de subir y bajar la manguera de la máquina de limpieza e inmediatamente corrió en su ayuda junto con otro A/B. En un principio y a pesar de los fuertes olores intentó el rescate, pero al empezar a encontrarse mal, salió del área afectada, no así el A/B que iba con él. Tras realizarse el debido rescate con equipos de respiración autónoma ambos A/Bs fueron rescatados y llevados al hospital donde afortunadamente se recuperaron.

Figura 1.8: El product carrier Jo Eik y un detalle de su cubierta. Fuente: [www.maib.gov.uk](http://www.maib.gov.uk).

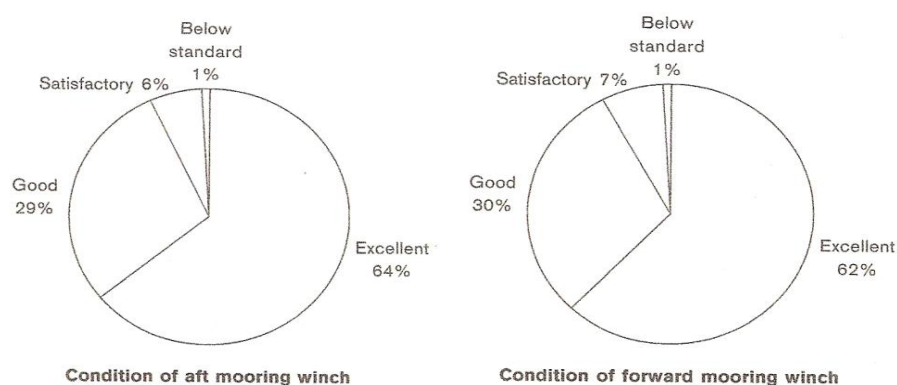
Gráfico 2.4 Condición de las maquinillas. Fuente: [www.ukpandi.com](http://www.ukpandi.com).

De los gráficos anteriores observamos que el equipo de amarre, tanto móvil como estático, se encontraba en un 90% de los casos en buenas o excelentes condiciones luego la razón de los accidentes hemos de buscarla en el factor humano.

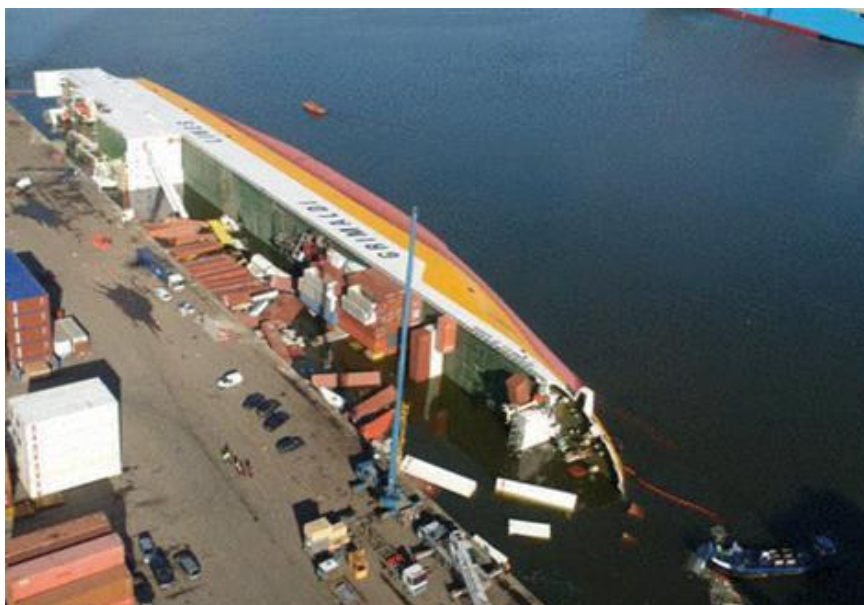
El día 8 de marzo de 2007 el buque porta contenedores & Ro/Ro “Republica Di Genoa” da la vuelta cuando completaba un cargamento de contenedores y camiones en el puerto de Amberes, (Bélgica). La causa probable: falta de estabilidad tras la operación de bunker, ya que esta operación se llevó a cabo en unas condiciones de estabilidad muy precarias [Web.23].

**Figura. 2.6: M/V Republica Di Genoa volcado. Fuente: [www.afcan.org](http://www.afcan.org).**
